## Prüfbericht: 20250101

Käthe-Kollwitz-Schule  
Schützenstraße B  
35039 Marburg

Schadstofferkennung im Mitteltrakt  
1. Obergeschoss

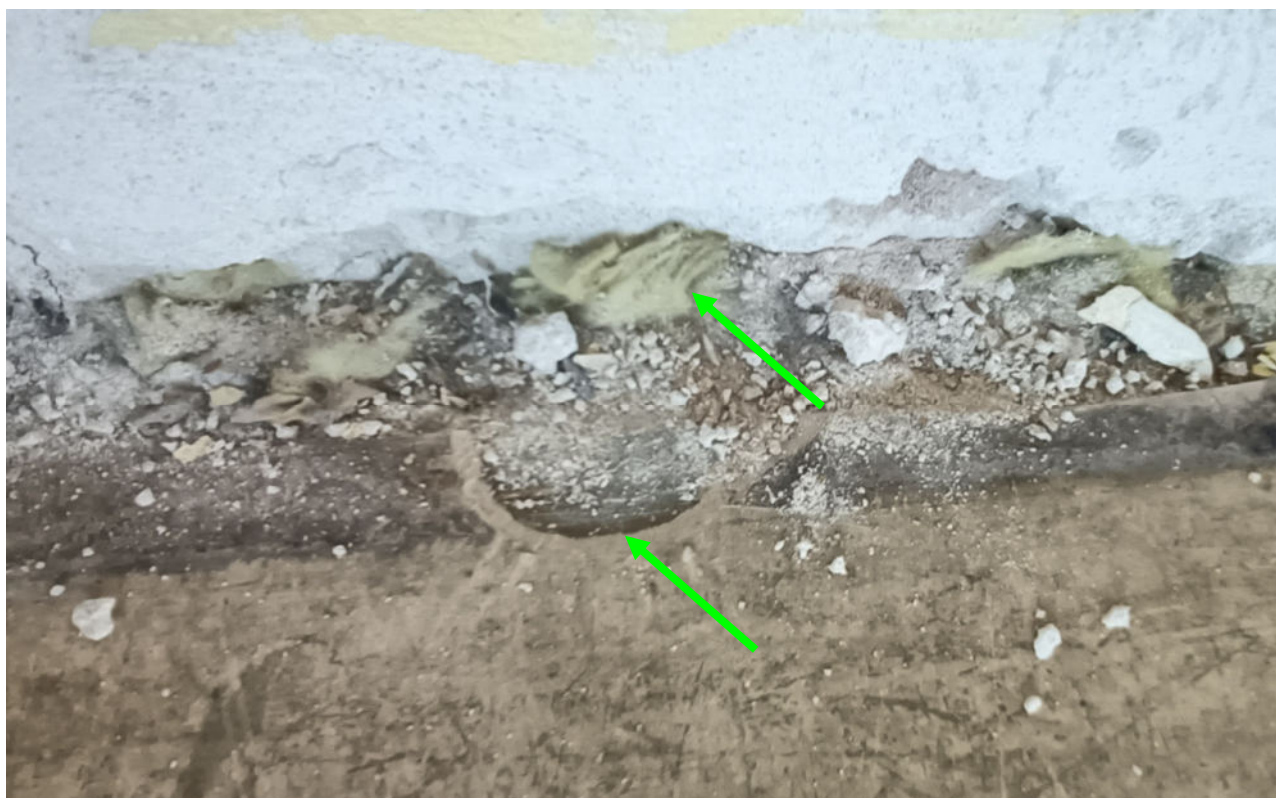
*Foto 01: PVC-Belag beige M01 im Stützenbereich, hier liegen generell KMF-Ausstopfungen vor.*

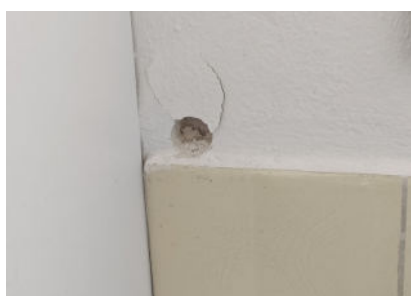
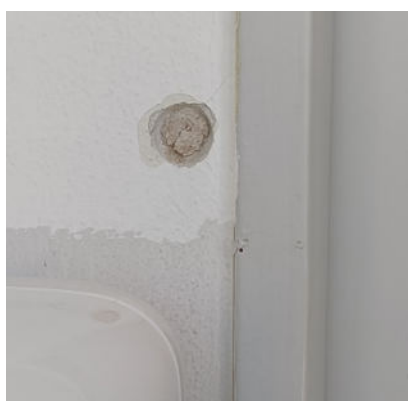
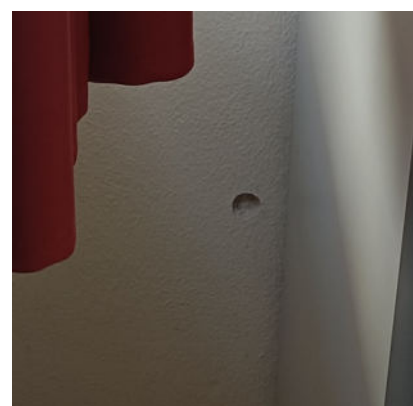
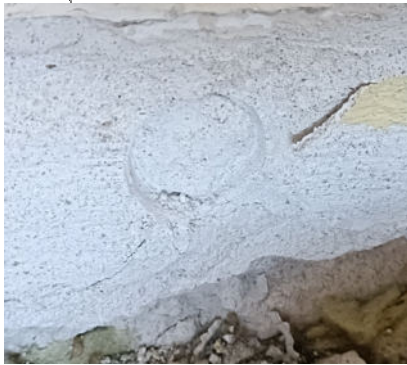
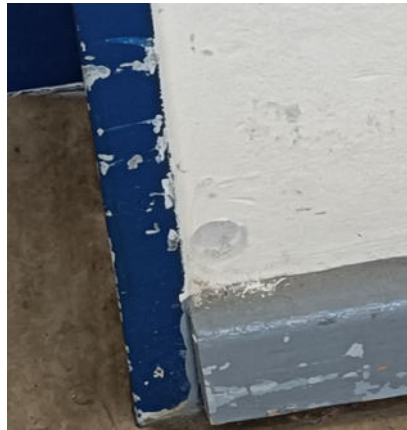
In den genommenen Putzmischprobe 25-01-M02\_1-5 wurde kein Asbest nachgewiesen.

*Foto 02: Putzmischprobe M02.1 -2.5*

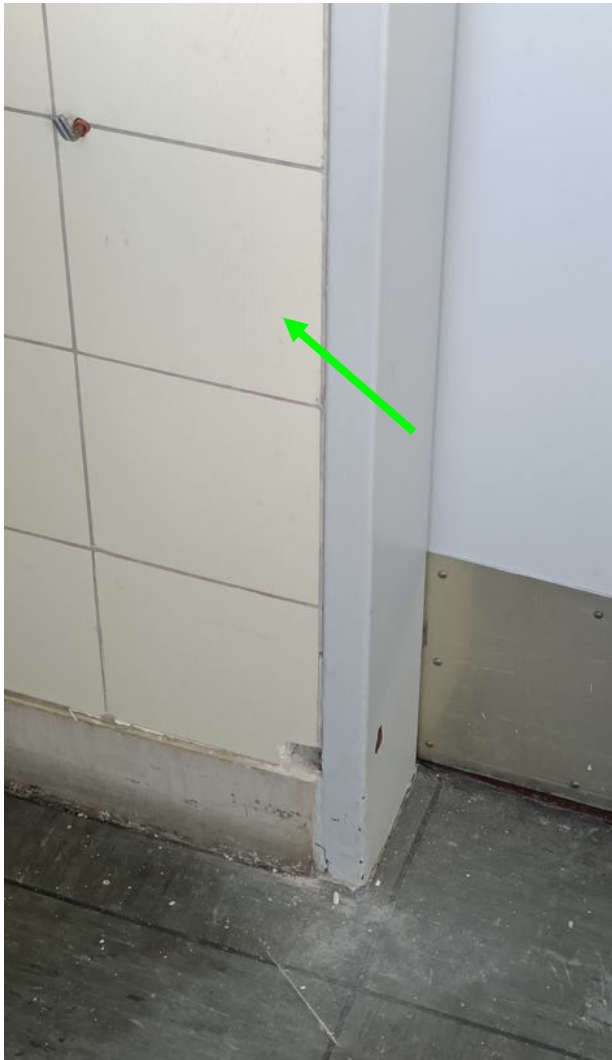
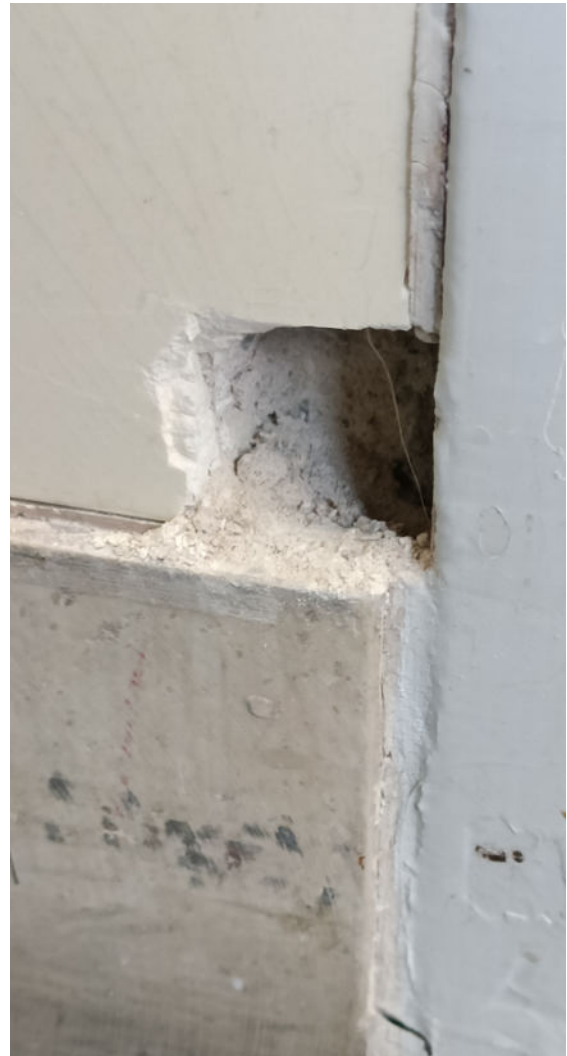
Auf der Unterseite der Wandfliese genommen Kleber bzw. Mörtelbett der Probe 25-01-M03 und M16 wurde kein Asbest nachgewiesen

*Foto 03 + 04: Kleber/Mörtelbett Wandfliese M03*

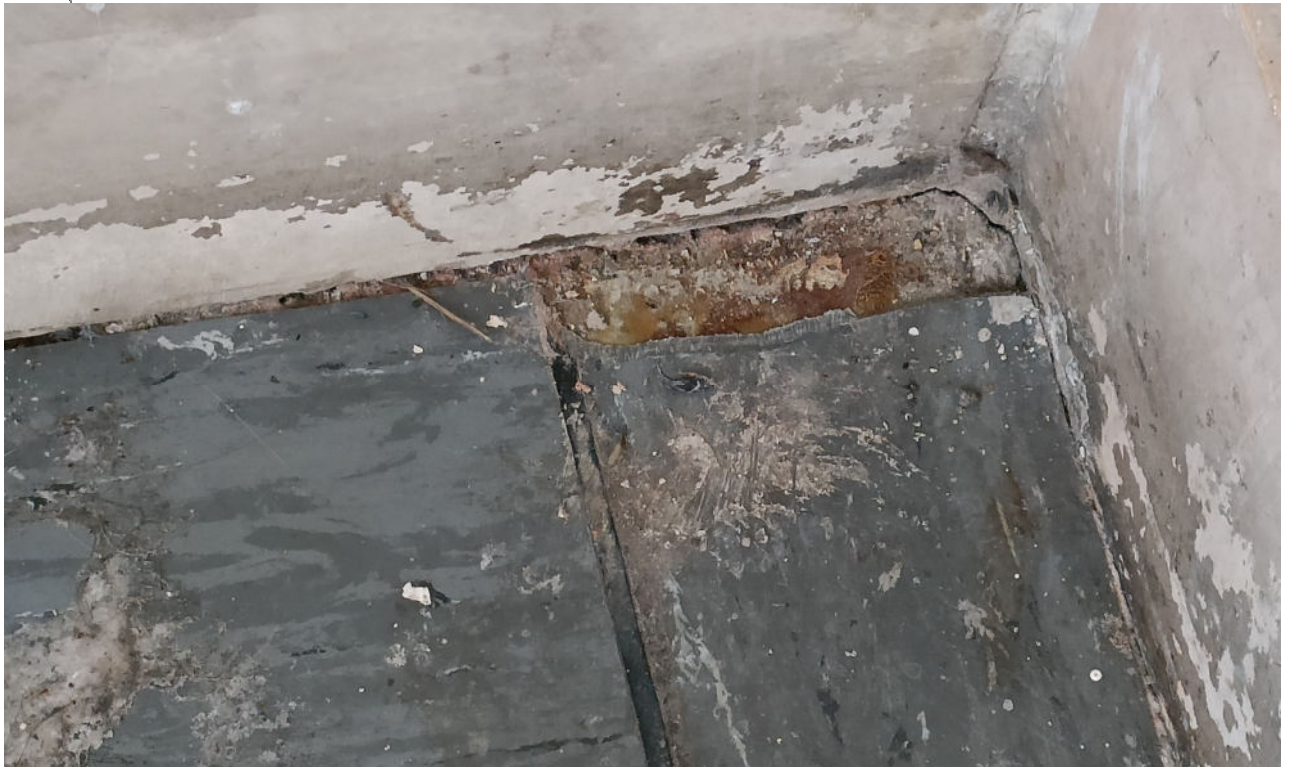
*Foto 05: PVC-Bodenbelage anthrazit (wie im Flur)*

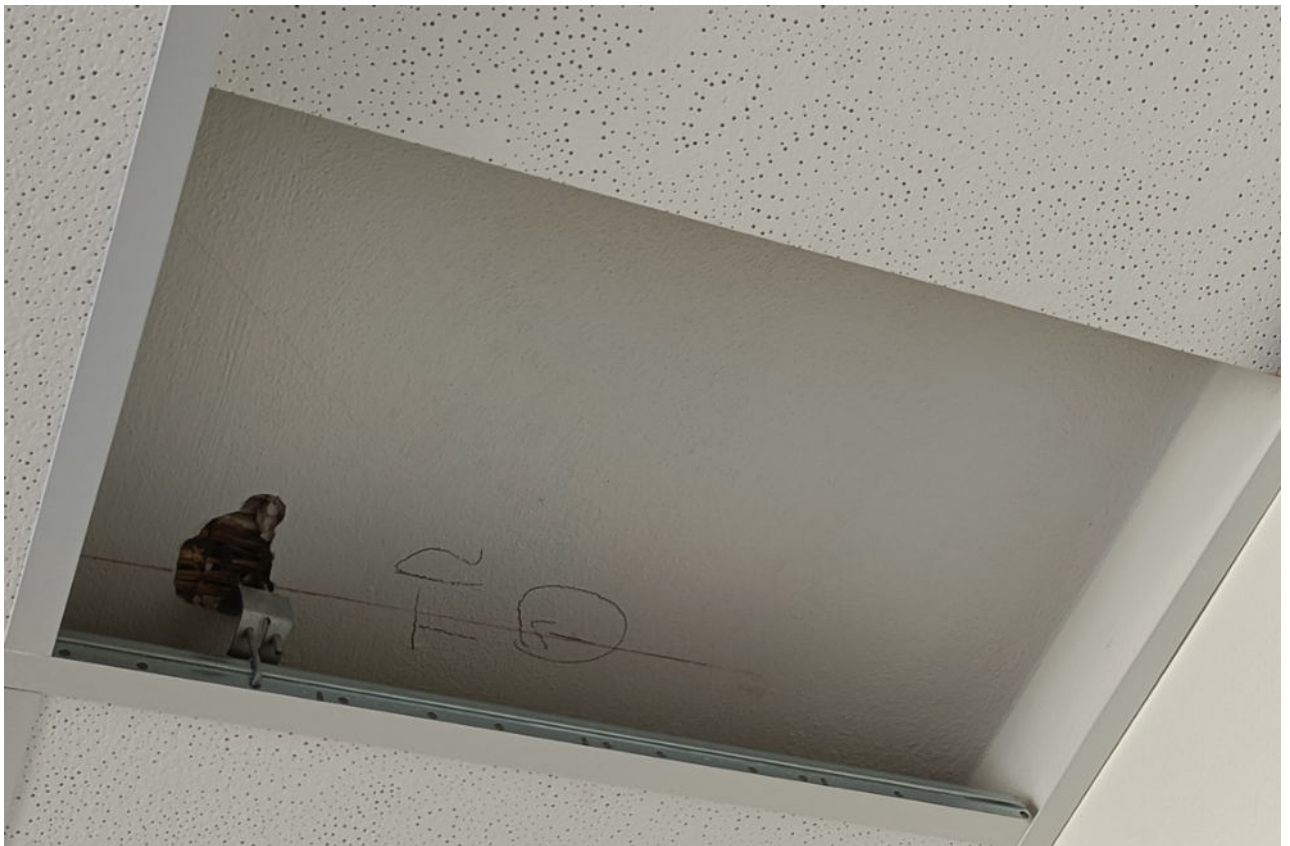
*Foto 06: Die Unterdecken in den Räumen dienen insbesondere der Schalldämmung. In den Zwischendeckenbereichen liegen daher keine Installationen vor, bzw. sofern eine Öffnung stattfand wurde keine gesichtet. Hierbei wurden jedoch nicht alle Decken geöffnet*

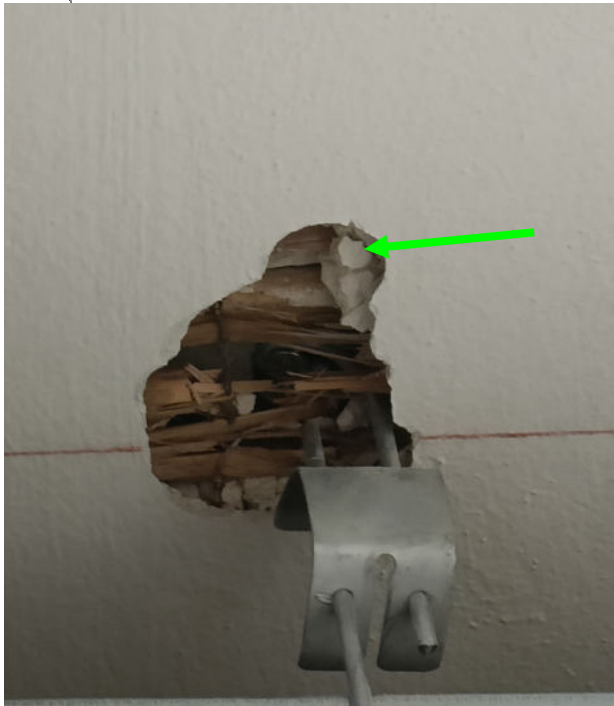
Foto 07: Materialprobe M05.1

In den genommenen Putzmischprobe der Decke 25-01-M05\_1+2 wurde kein Asbest nachgewiesen.

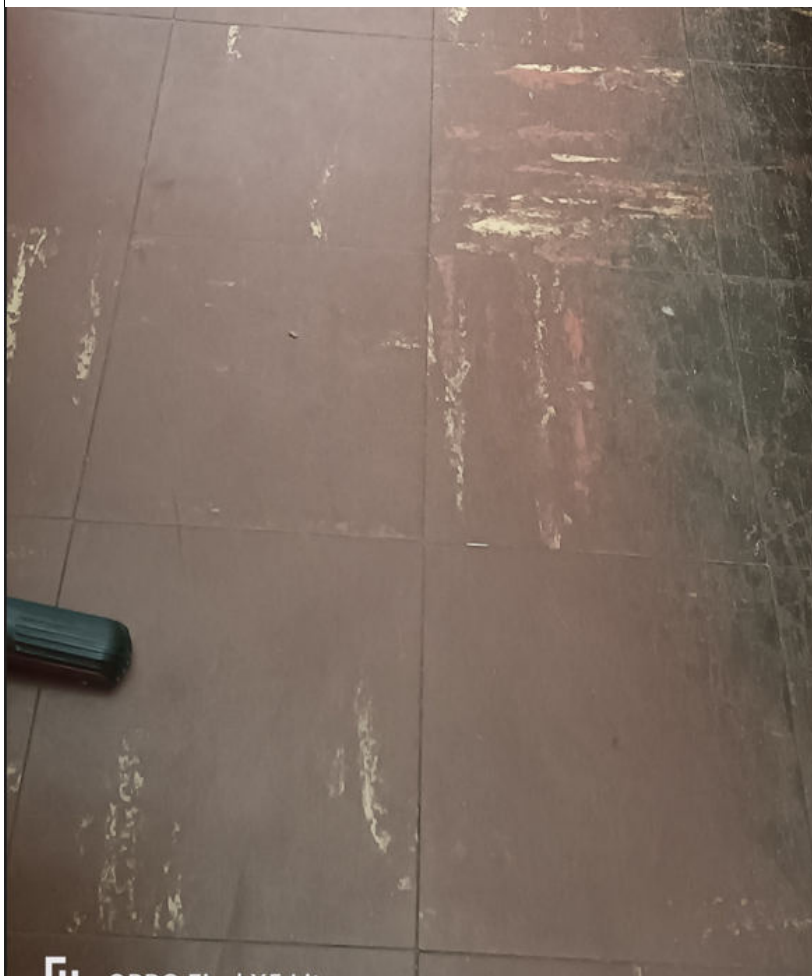
*In den genommenen Proben der beiden unterschiedlichen Ursprungsbodenbeläge (braun und grün) 25-01-M06 und M09 wurde Asbest nachgewiesen.  
Im Raum 102 und 113 wurde offene beschädigte Stellen gefunden!*

Foto 08: Boden-Venyl-Flexplattenbelag braun Raum 102

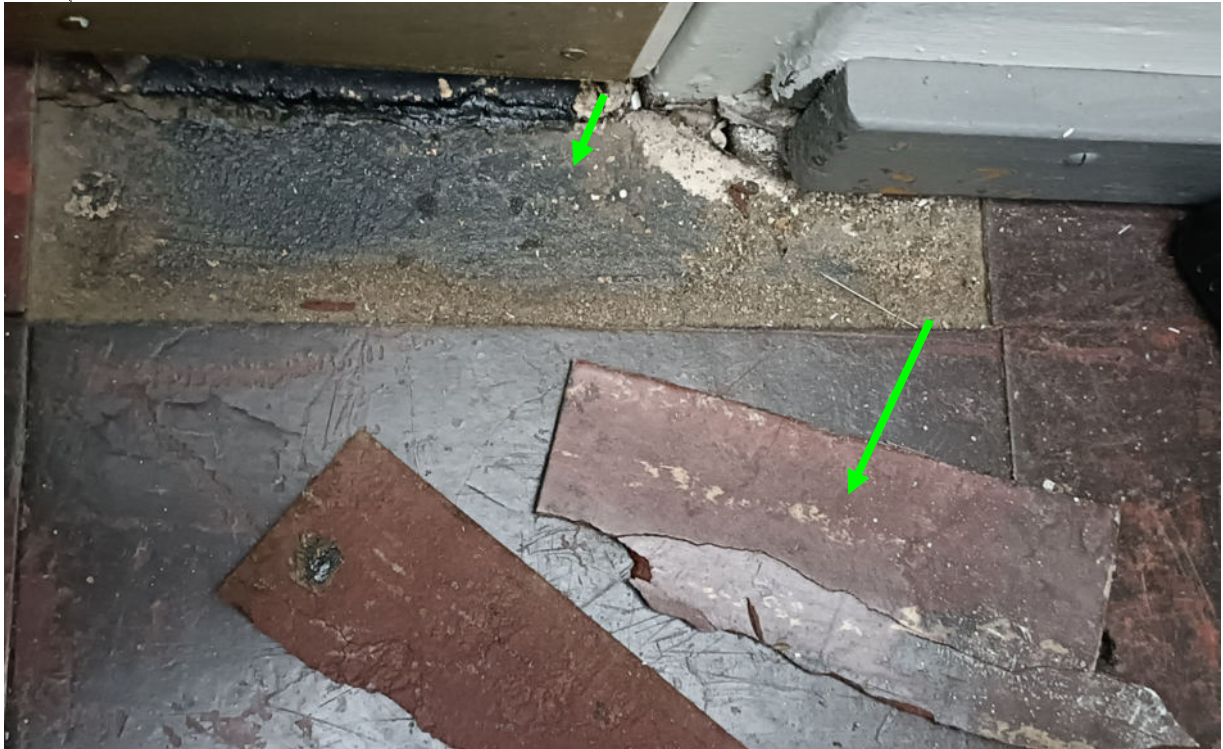
Foto 09: 25-01-M06 Flexplattenbelag

| Probe / Labornr. | Methode | Parameter | Ergebnis |
|---|---|---|---|
| 25-01-M06<br>S25-10392 | VDI3866/5 | Asbest | nachgewiesen<br>Asbestart: Chrysotil<br>geschätzter Massengehalt: 5-20% |

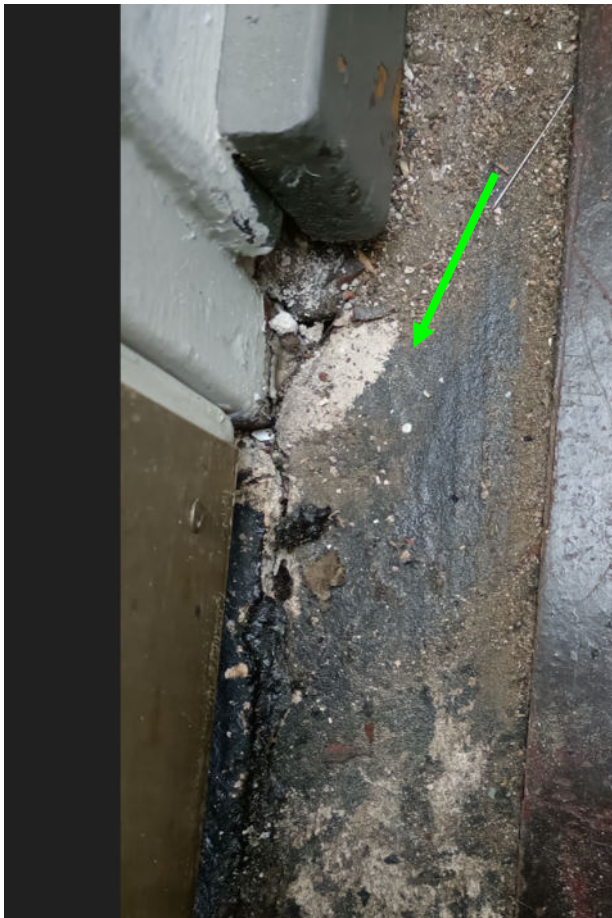
*In den genommenen Proben der schwarzen Kleber unter Ursprungsbelägen 25-01-M07, M10 sowie am überspachtelten schwarzen Kleber 25-01-M13 mit darüberliegendem braunen Noppenbelag wurde Asbest nachgewiesen.*

Foto 10: 25-30-M07 Schwarzer Bodenbelagskleber. Der Bereich ist vor eine Faserfreisetzung

zung abzusperren.

| Probe / Labornr. | Methode | Parameter | Ergebnis |
|---|---|---|---|
| 25-01-M07<br>S25-10393 | VDI3866/5 | Asbest | nachgewiesen<br>Asbestart: Chrysotil<br>geschätzter Massengehalt: 1-5% |

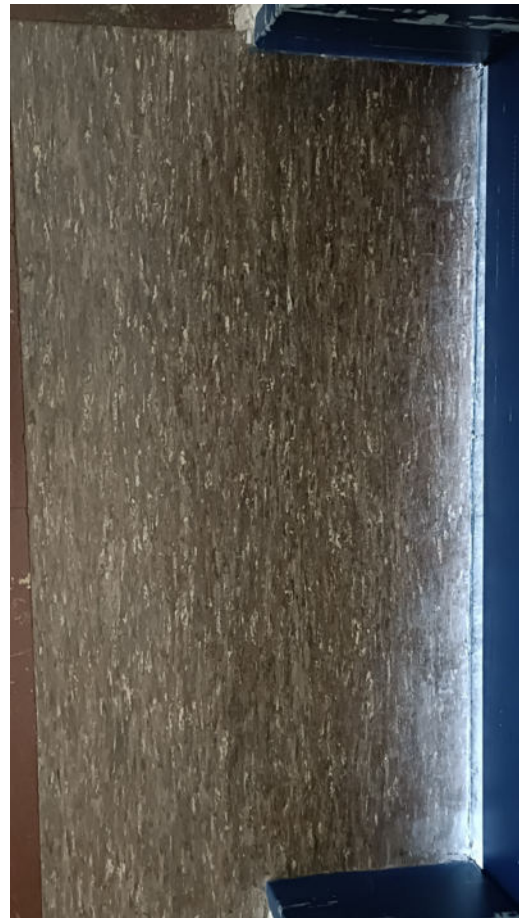
Foto 11: PVC-Bodenbelag rotbraun 25-01-M08

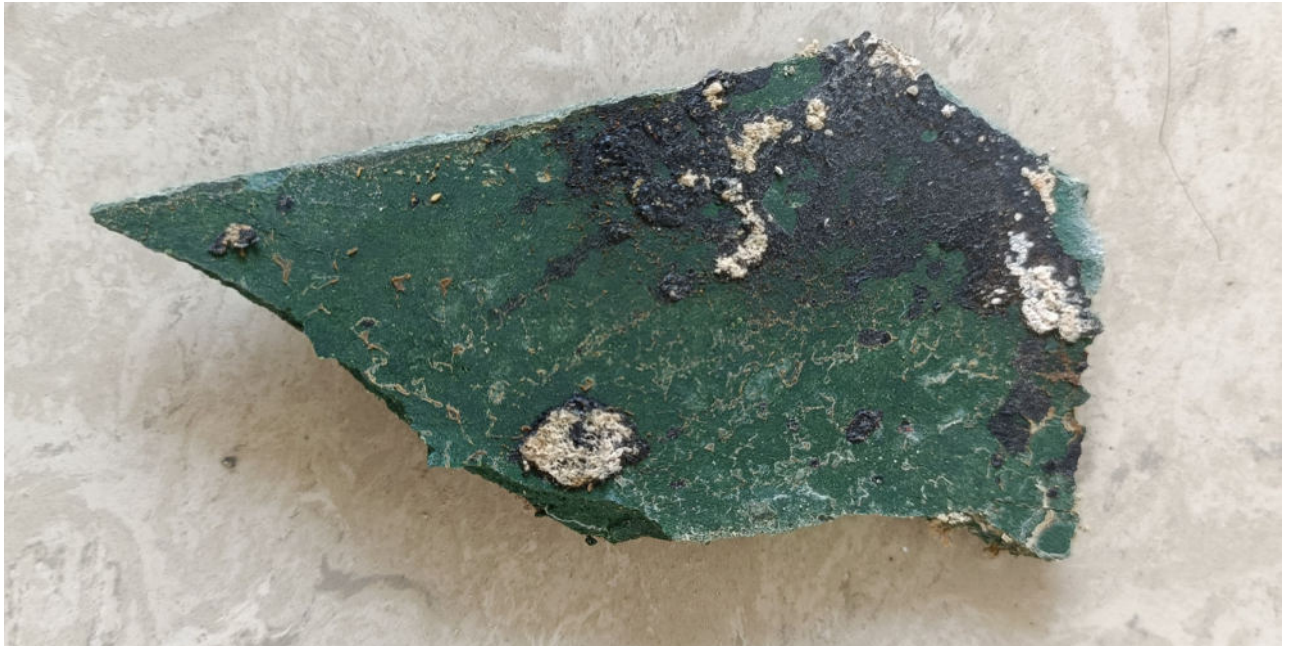
Foto 12: 25-01-M09 Bodenbelag grün sehr hart. Liegt soweit sichtbar unter den PVC-Boden beige

| Probe / Labornr. | Methode | Parameter | Ergebnis |
|---|---|---|---|
| 25-01-M09<br>S25-10395 | VDI3866/5 | Asbest | nachgewiesen<br>Asbestart: Chrysotil<br>geschätzter Massengehalt: 5-20% |

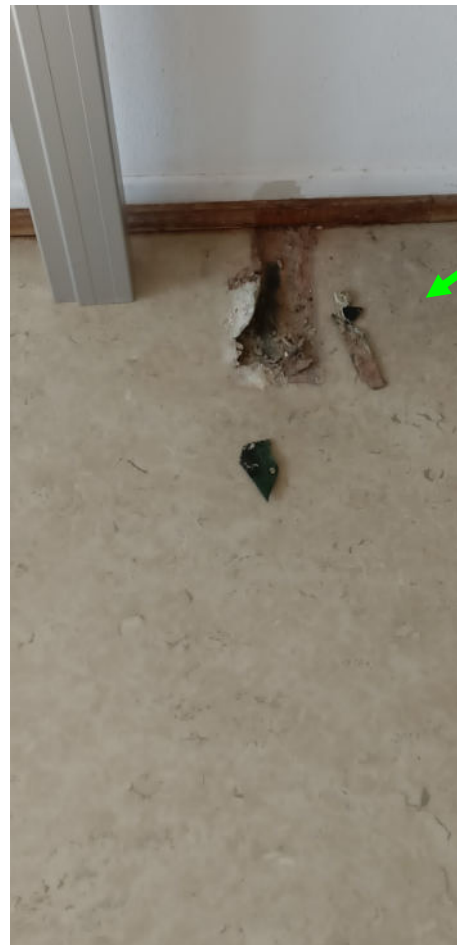
Foto 14: Umfeld mit darüberliegendem neuerem PCV-Belag

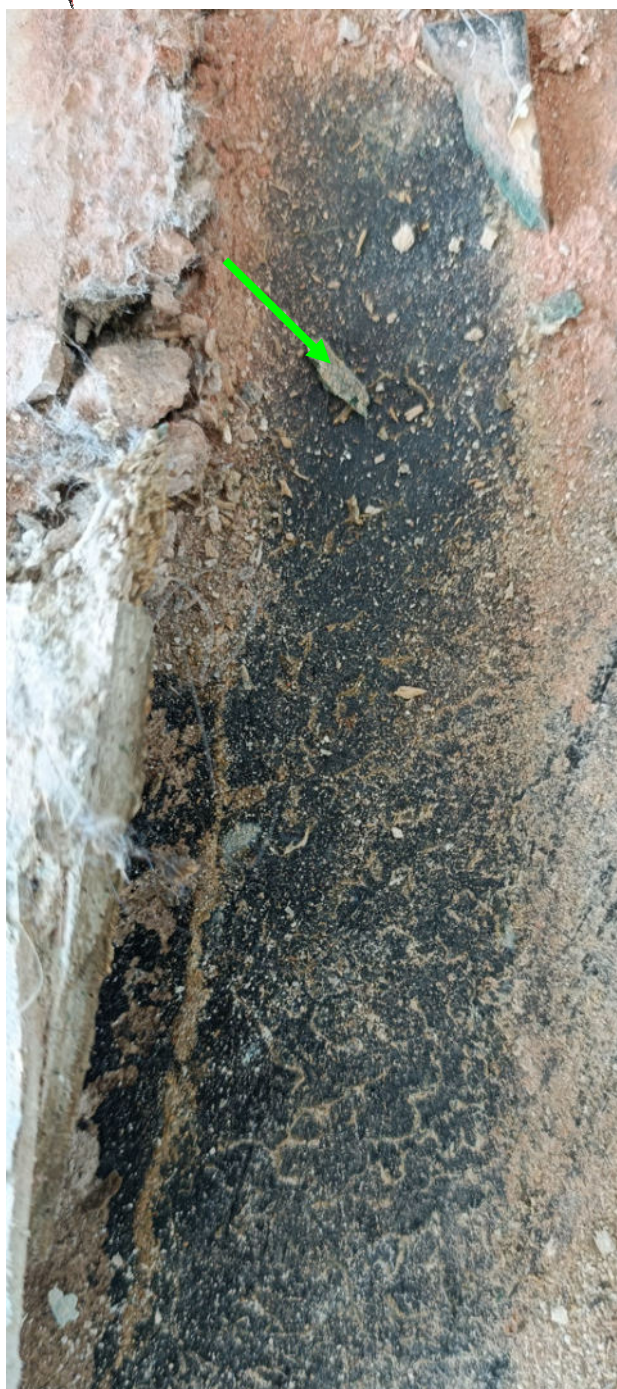
*Foto 15: 25-01-M10 Belagskleber schwarz unter grünem Altbelag. Hier handelt es sich um offenliegende frei Produktbestandteile über die Fasern in die Raumluft freigesetzt werden können. Diese Bereiche sind unverzüglich zu verschließen*

| Probe / Labornr. | Methode | Parameter | Ergebnis |
|---|---|---|---|
| 25-01-M10<br>S25-10396 | VDI3866/5 | Asbest | nachgewiesen<br>Asbestart: Chrysotil<br>geschätzter Massengehalt: 1-5% |

Es wird empfohlen die restlichen Bereiche des Hauses auf die noch vorhandenen Altbeläge und deren Kleber zu untersuchen. Hierbei sind möglich offene und beschädigte Stellen aus denen Asbestfasern frei werden könnten zu sichten, diese müssen unverzüglich gebunden bzw. verschlossen werden, um Kontaminationen der Raumluft zu vermeiden. In den Räume 102 und 113 wurden bereits solche Stellen gesichtet, hier besteht unmittelbarer Handlungsbedarf!

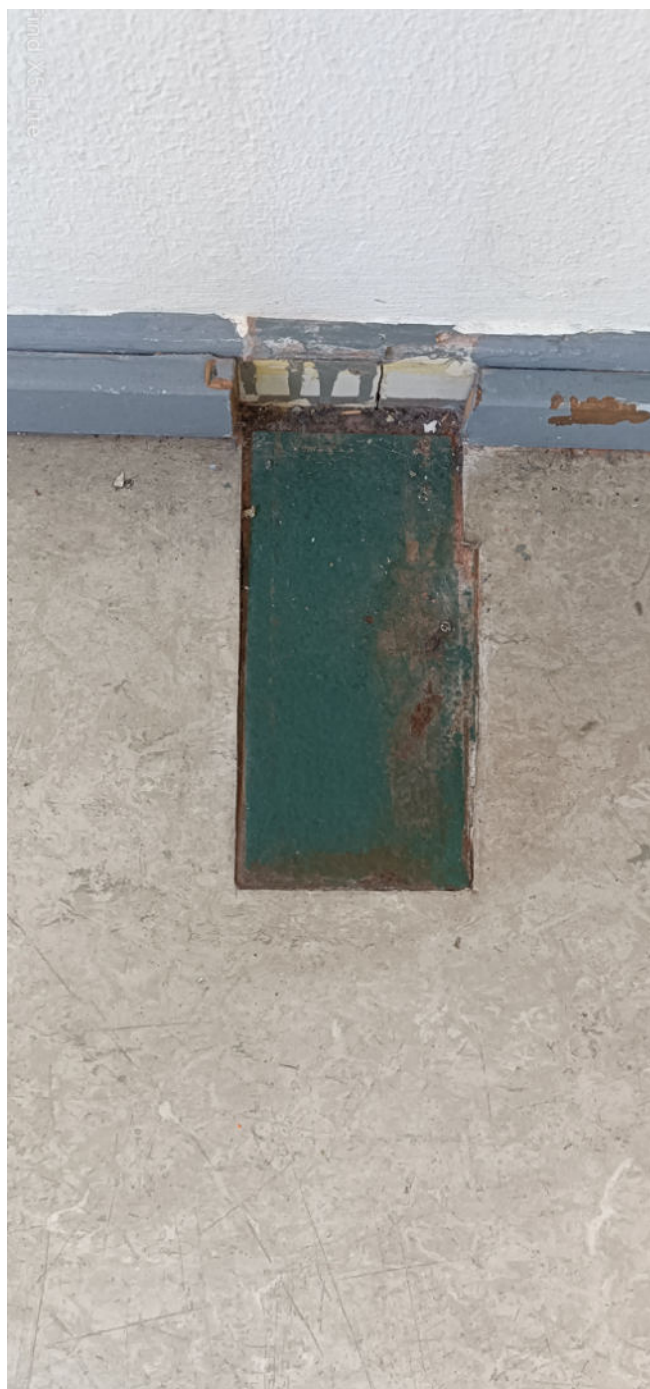
*Foto 16: Ehemalige Tafeleinstand, hier ist der überbaute grüne Bodenbelag sichtbar unbeschädigt sichtbar.*

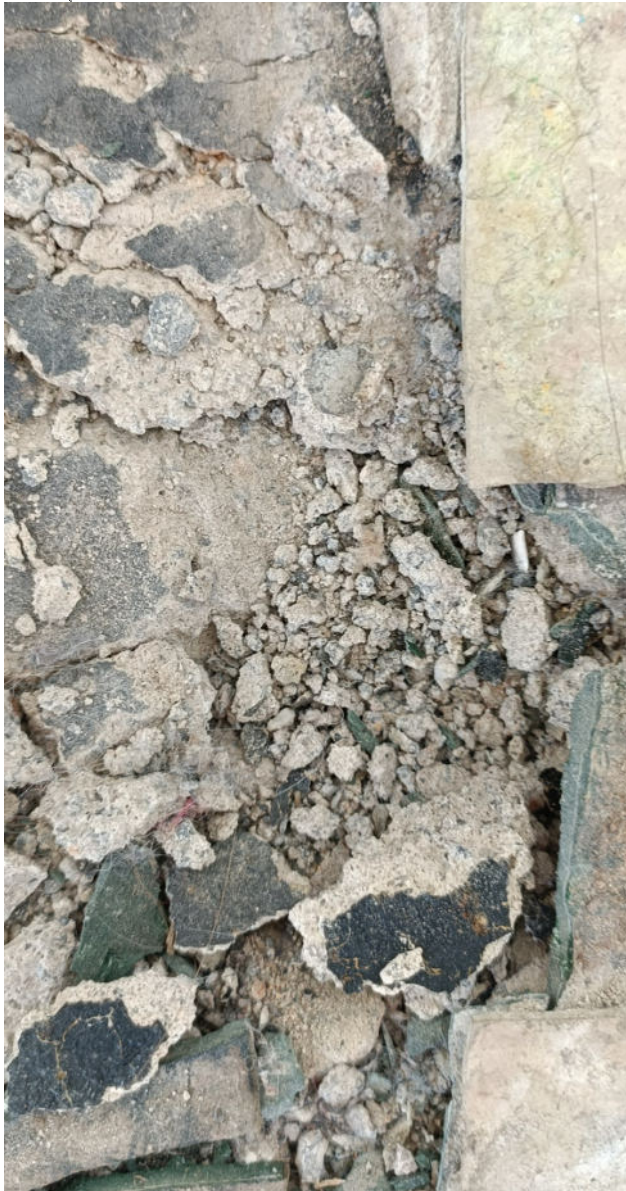
*Foto 17: Estrichbeprobung. Dazwischen sind grüner Bodenbelag und schwarzer Kleber sichtbar.*

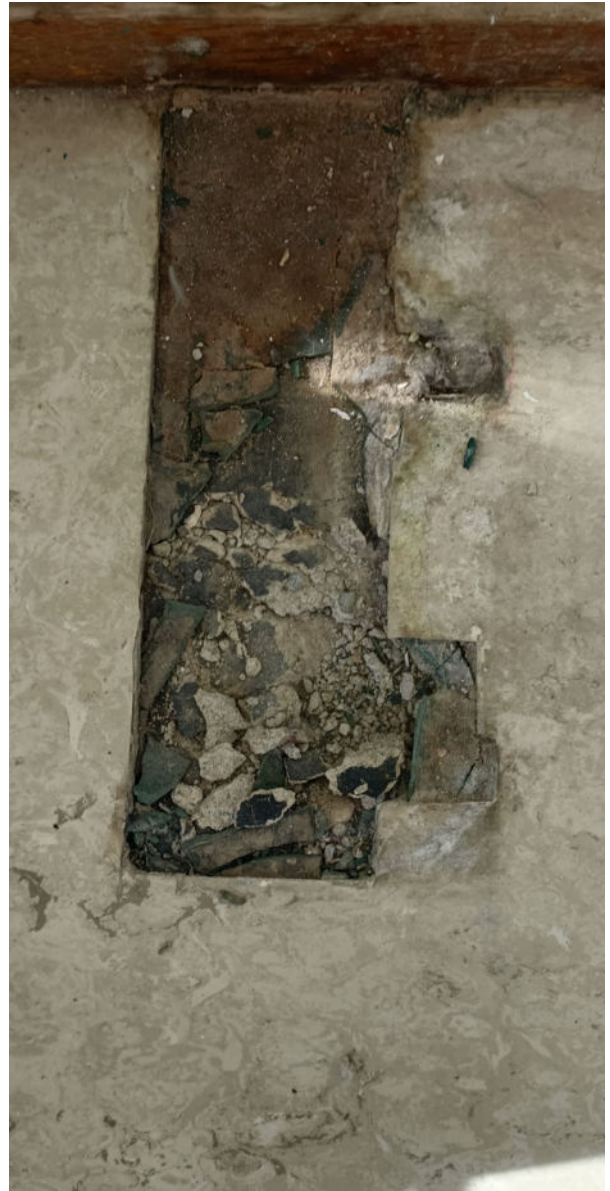
In der genommenen Estrichprobe 25.01-M11 wurde kein Asbest nachgewiesen.

*Foto 18: Probenahmestelle 25-01-M11 ehemaliger Tafeleinstand*

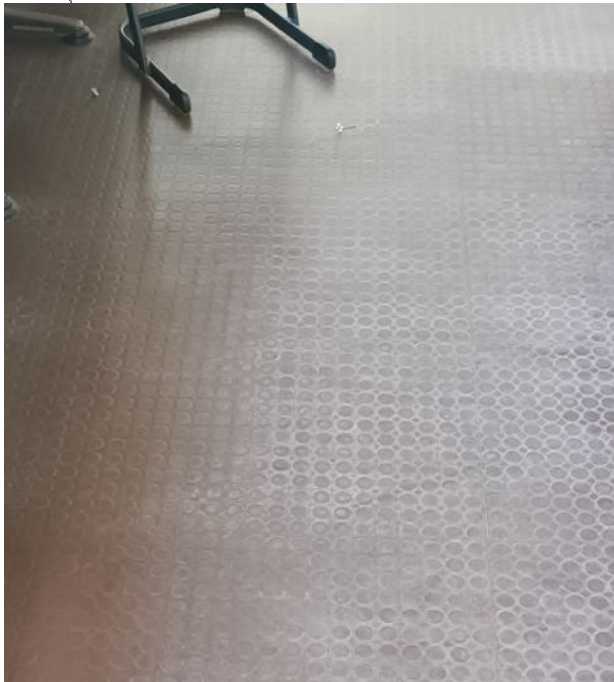
Foto 19: Brauner PVC-Noppenbelag

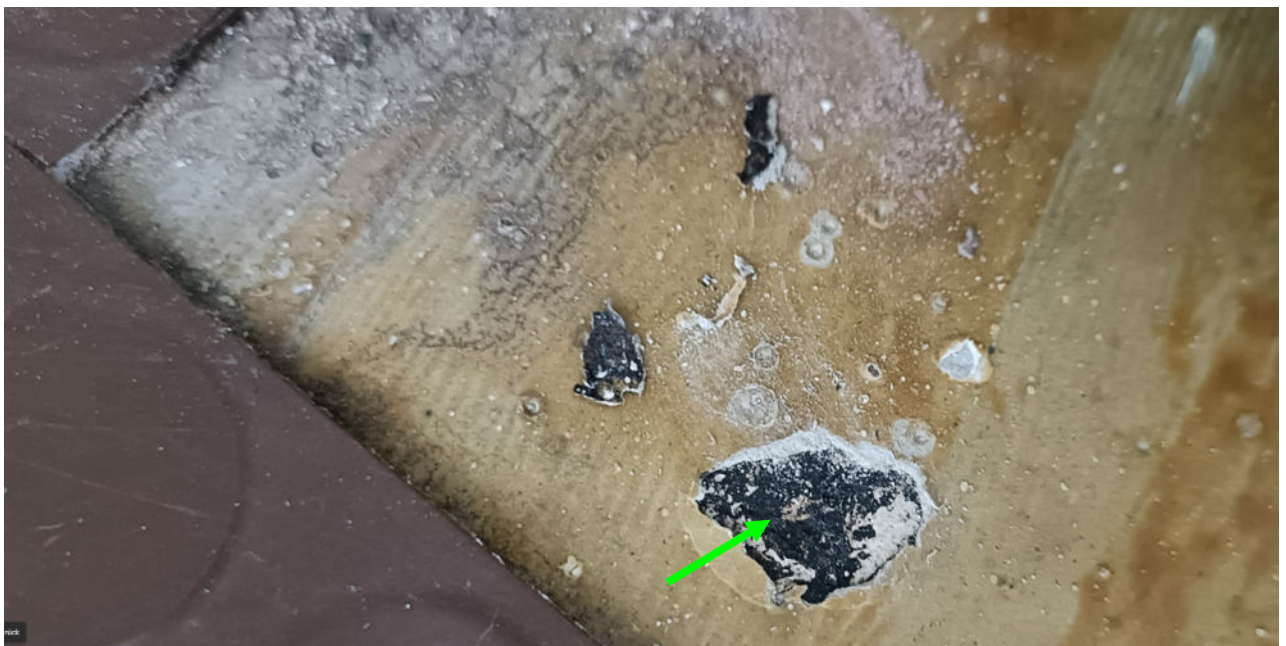
Foto 21: Unter der Spachtelmasse ist noch der ursprüngliche schwarze Bodenkleber vorhanden.  
Probenahmestelle 25-01-M13

| Probe / Labornr. | Methode | Parameter | Ergebnis |
|---|---|---|---|
| 25-01-M13<br>S25-10398 | VDI3866/5 | Asbest | nachgewiesen<br>Asbestart: Chrysotil<br>geschätzter Massengehalt: 1-5% |

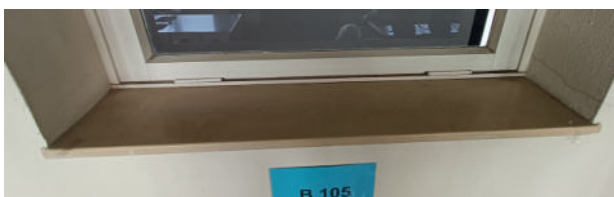
Foto 22: Fensterbänke hellbeige der Oberlichter zum Flur

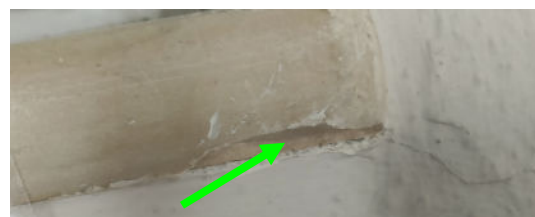
Foto 23: 25-01-M14

*In den genommenen Proben der unterschiedlichen Kunststeinfensterbänke der Oberlichter und der Außenfenster 25-01-M14 und M15 wurde kein Asbest nachgewiesen.*

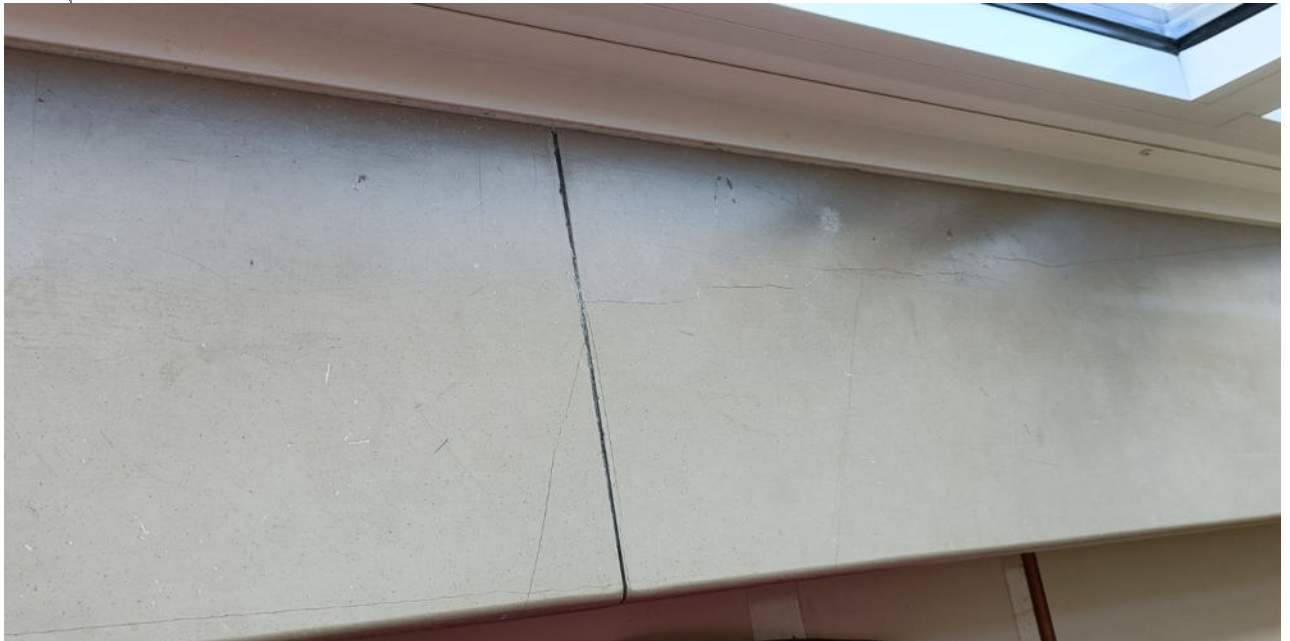
*Foto 24: Fensterbank hellgrau mit Probe 25-01-M15*

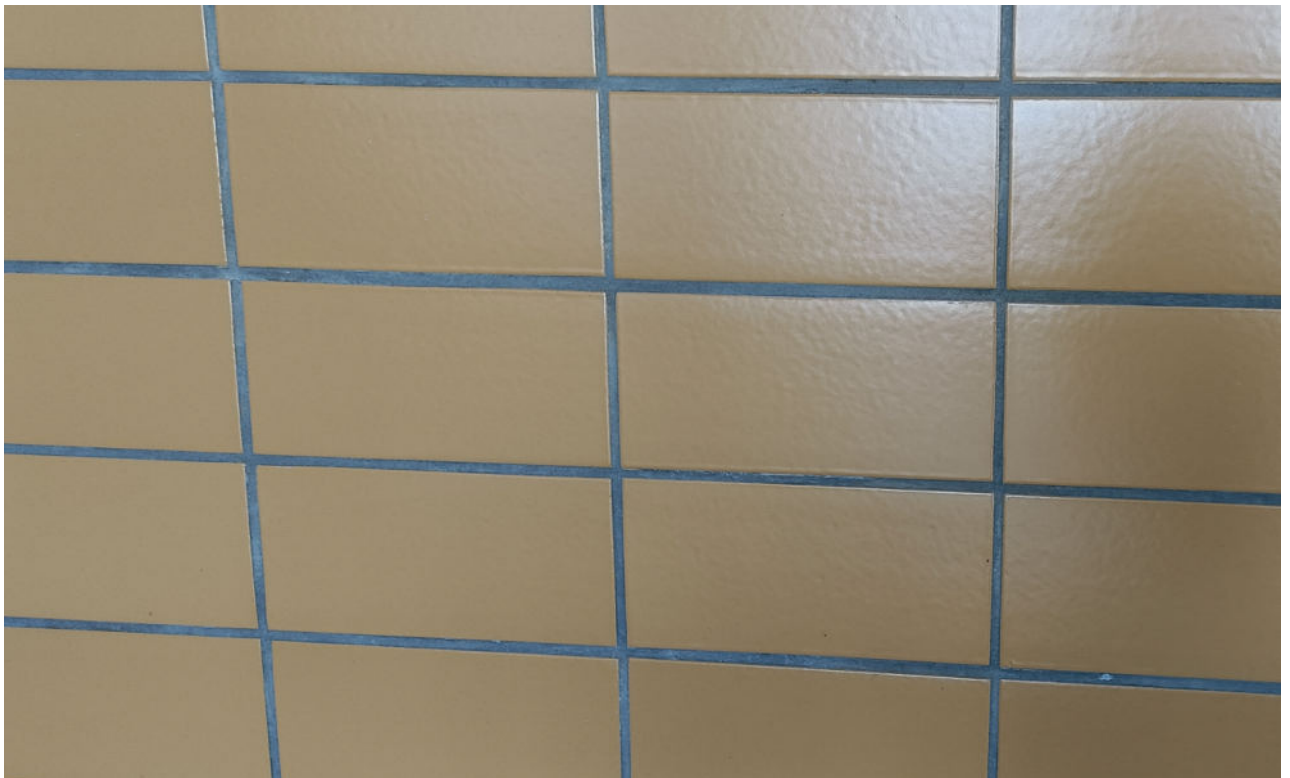
*Foto 25: Gelbe Wandfliesen im Hauswirtschaftsraum und im Nebenraum 104a*

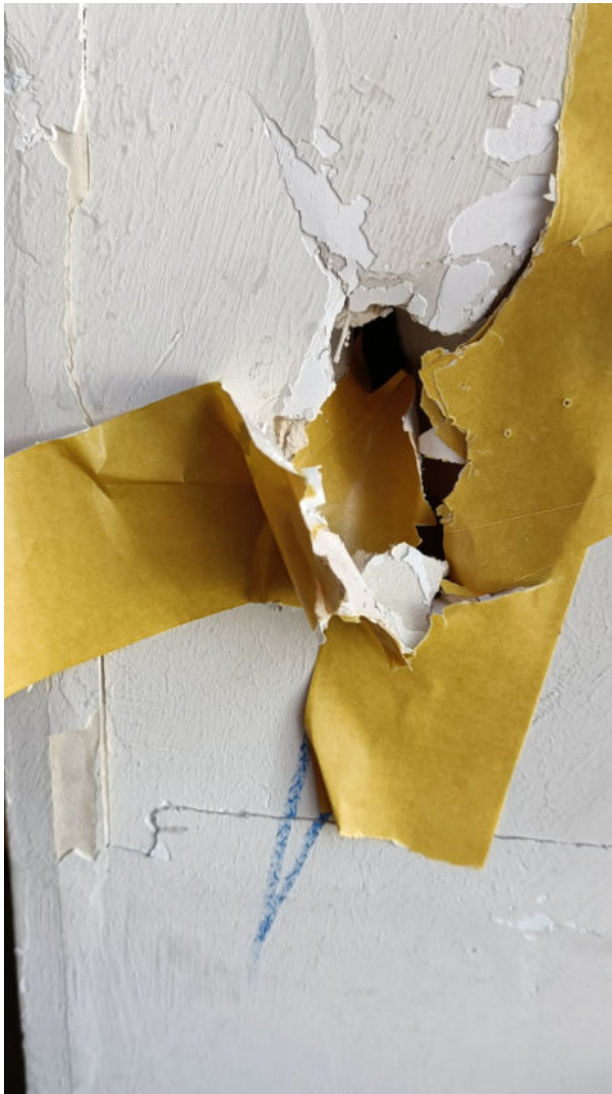
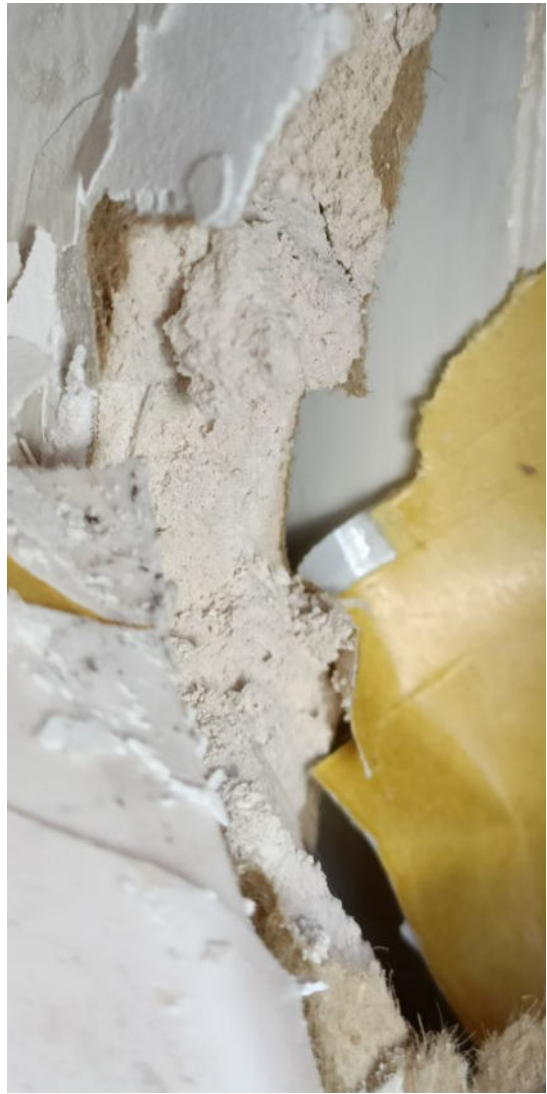
In den genommenen Spachtelmassen und der faserigen alten Trockenbauverkleidung 25-01-M17 wurde kein Asbest nachgewiesen.

Foto 28 + 29: Alte Gipskartonschachtverkleidung im Raum 105

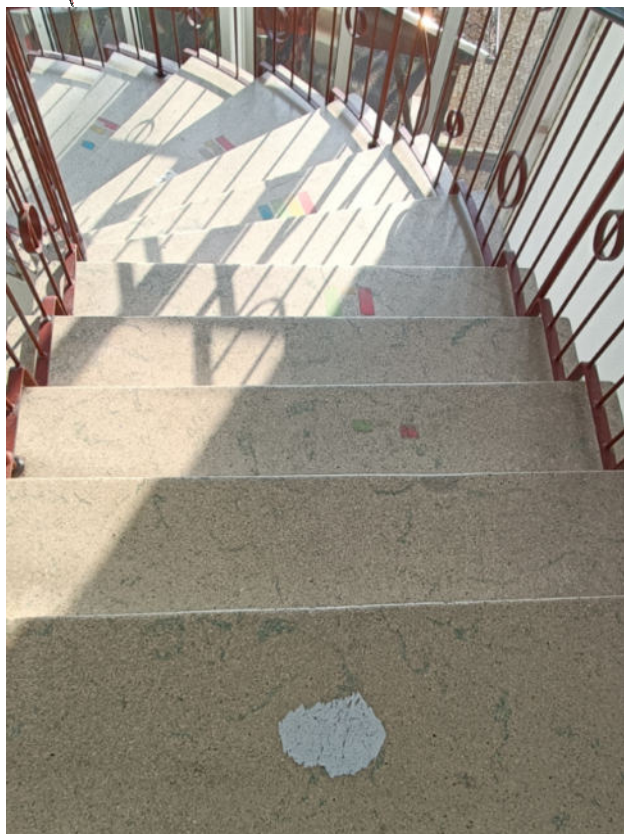
Foto 30: Treppenbelag Treppenraum

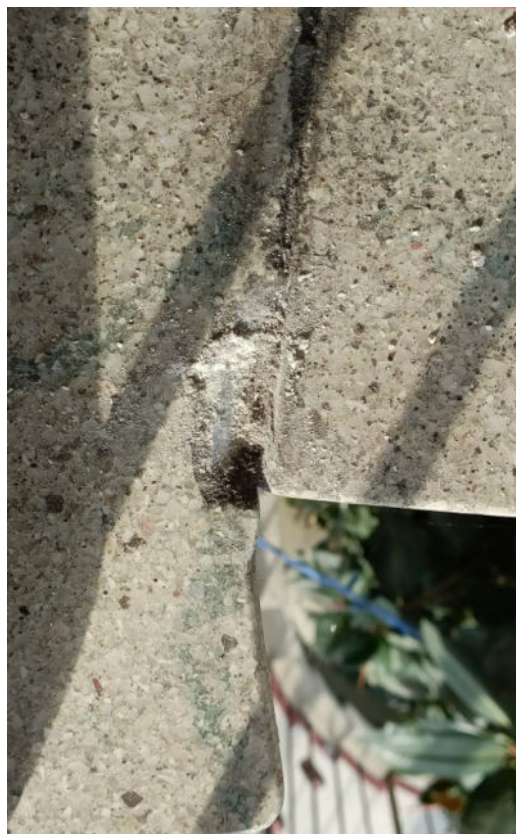
Foto 31: 25-01-M18

*In den genommenen Proben der Werksteinstufe der Treppenelemente 25-01-M18 wurde kein Asbest nachgewiesen.*

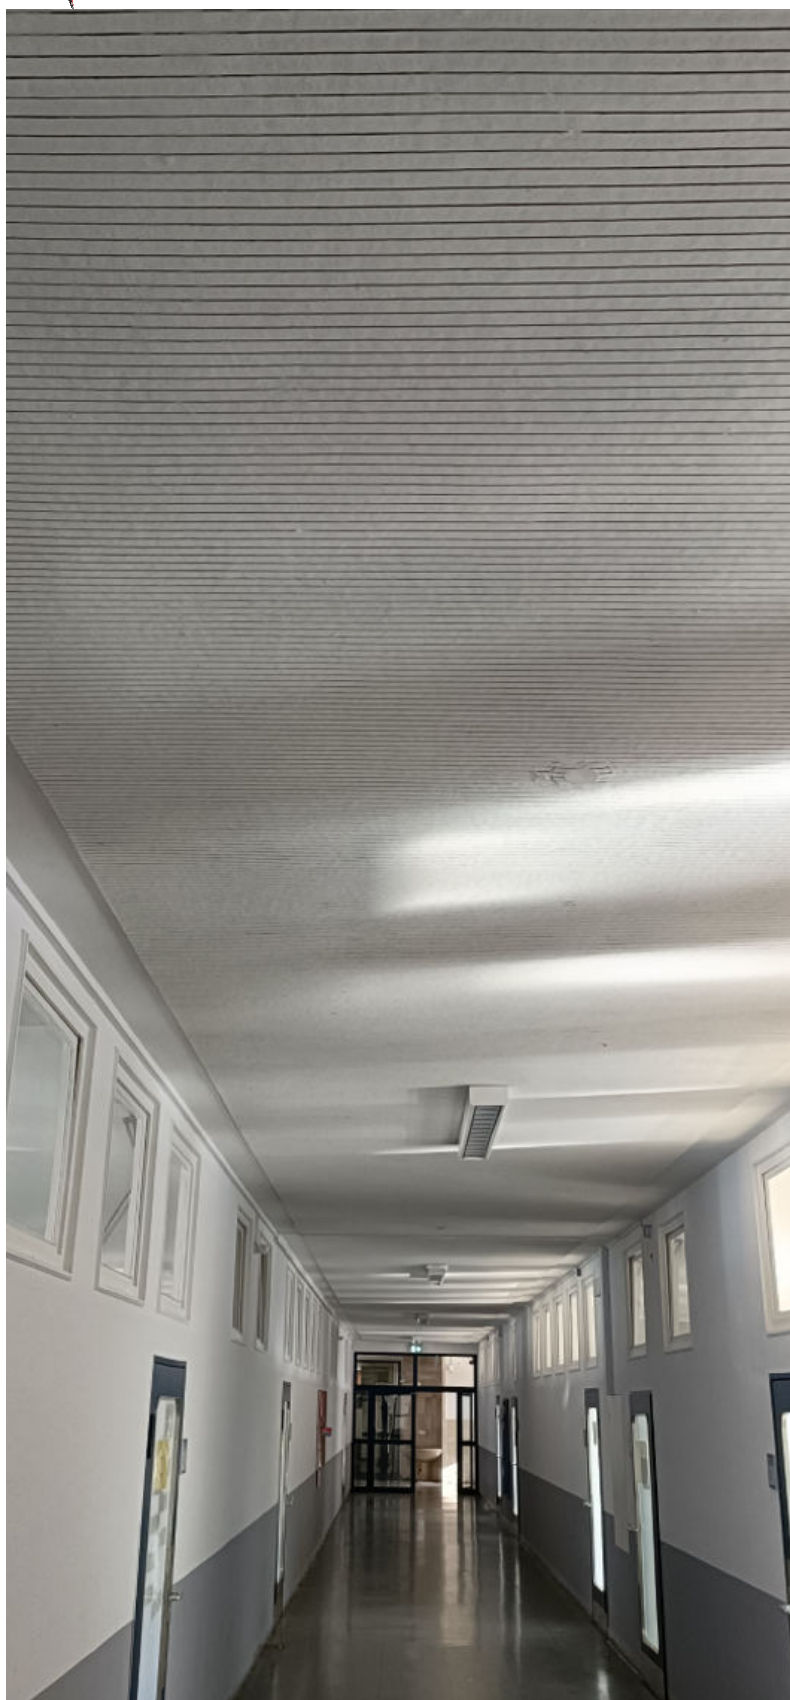
*Foto 32: Flurdecke vertäfelt mit Aktustigplatten aus gepresster Schrederpappe. Dies liegt ebenfalls in den Klassenräumen unter der Rohdecke vor.*
