# B e r i c h t

## Schadstoffuntersuchungen

Bauvorhaben / Projekt: **Sanierung und Erweiterung von Sportstätten  
Hockey- und Tennisclub Uhlenhorst  
Mülheim e.V.**  
Uhlenhorstweg 19  
45479 Mülheim an der Ruhr

Datum: 30.03.2026

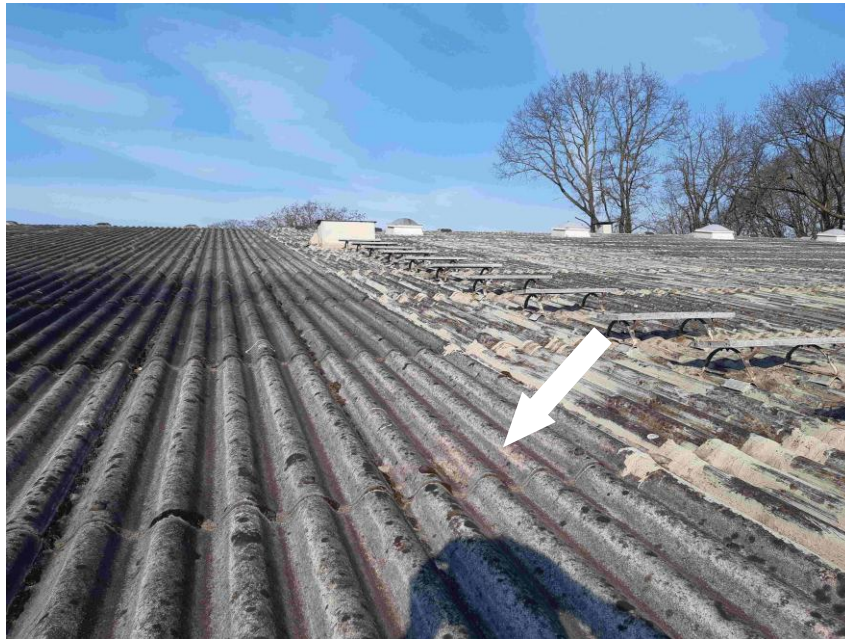
Probe-Nr. 5031-P1

**Probe Nr. 5031-P1 Asbestzementwellplatte, enthält Chrysotilasbest.**

Bei diesen fest gebundenen Asbestprodukten (Erzeugnisse mit einer Rohdichte von mehr als 1.400 kg/m<sup>3</sup>) ist eine Freisetzung von Asbestfasern während der Demontearbeiten sicher anzunehmen.

Dacheindeckung Faserzementplatten (Asbestzementplatten)

**Enthält Chrysotilasbest**

Bei Arbeiten an den Bauteilen sind Schutzmaßnahmen zum Arbeitsschutz und zur Verminderung der Asbestfaserfreisetzung erforderlich (TRGS 519).

- *Asbesthaltige Dacheindeckung Asbestzementwellplatten*

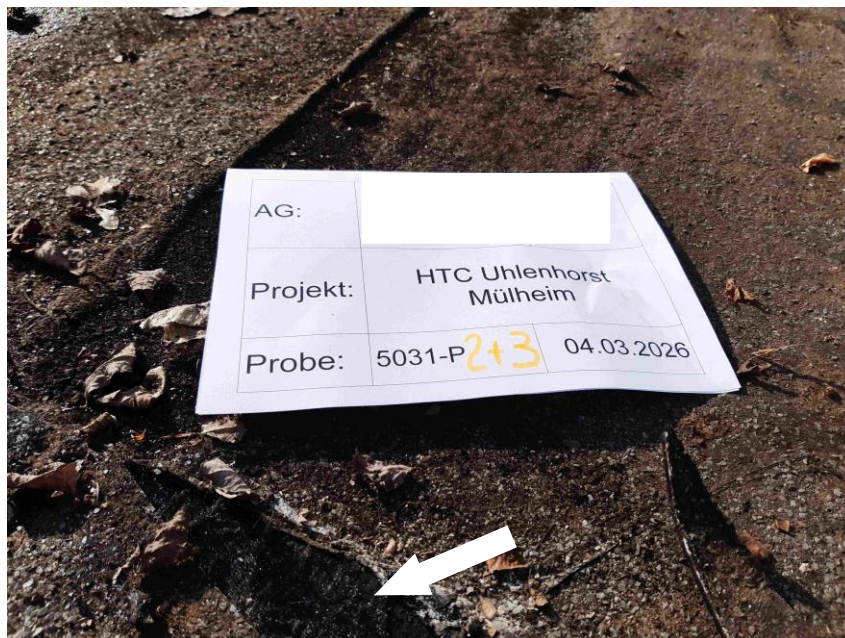
Probe-Nr. 5326-P2+P3

*Die hier untersuchten Sperrbahnen waren hinsichtlich der vorgefundenen BaP-Konzentrationen (Leitwert PAK) und Gesamtsummen an PAK im Material unauffällig. Ist aber als asbesthaltig mit der Probe - Nr. 5031-P3 nachgewiesen*

Dachsperrbahn außen über Erker

**Enthält Chrysotilasbest**

Summe PAK-EPA: 9,8 mg/kg; BaP-Gehalt: 0,4 mg/kg

Beim Umgang mit den asbesthaltigen Materialien sind die Forderungen der TRGS 519 zu berücksichtigen. Das Material ist deponiegerecht vor Ort zu verpacken und als asbesthaltiger Abfall unter der Abfallschlüssel-Nr. 17 06 05 zu entsorgen.

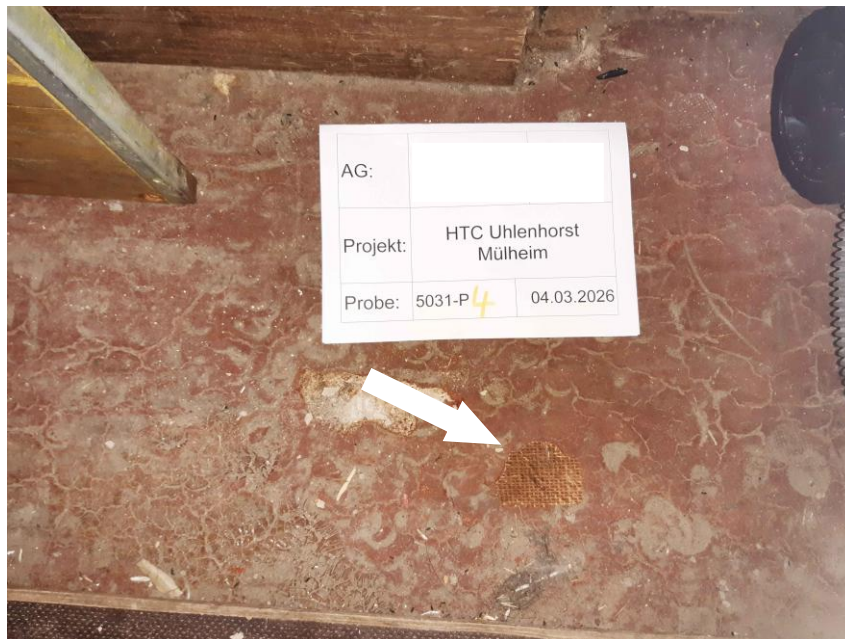
Probe-Nr. 5031-P4

Bodenbelag, Linoleum in Abstellkammer Hockeyhalle  
Kein Asbest nachgewiesen

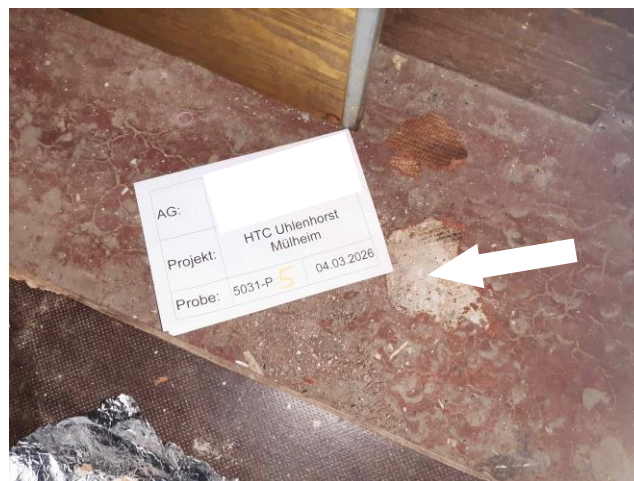
Probe-Nr. 5031-P5

Kleber, Ausgleichmasse, auf Bodenplatte unter Linoleumbelag in Abstellkammer Hockeyhalle  
Kein Asbest nachgewiesen

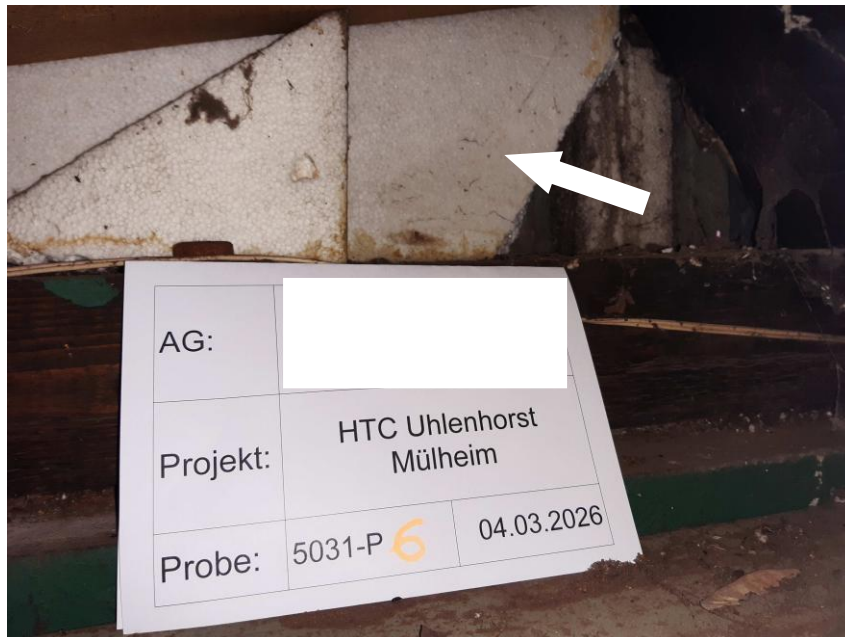
Mit einem HBCD-Gehalt von 4.400 mg/kg gilt das untersuchte Dämmmaterial in der Fassade als nicht gefährlicher, aber nachweispflichtiger Abfall. Die Entsorgung der Abfälle hat unter der Abfallschlüssel-Nr. 17 06 04 zu erfolgen.

Probe-Nr. 5031-P6  
Polystyrol-Dämmplatten, Außenwand über Abstellkammer Hockeyhalle  
**HBCD-Gehalt 4.400 mg/kg**

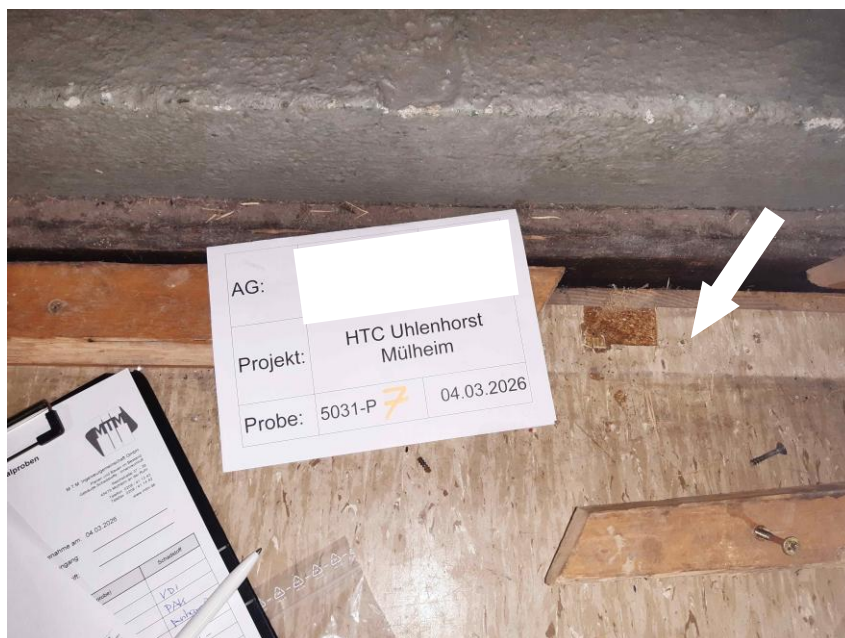
Probe-Nr. 5031-P7  
Bodenbelag, Holzboden Hockeyhalle  
PCB-Gehalt nicht nachgewiesen

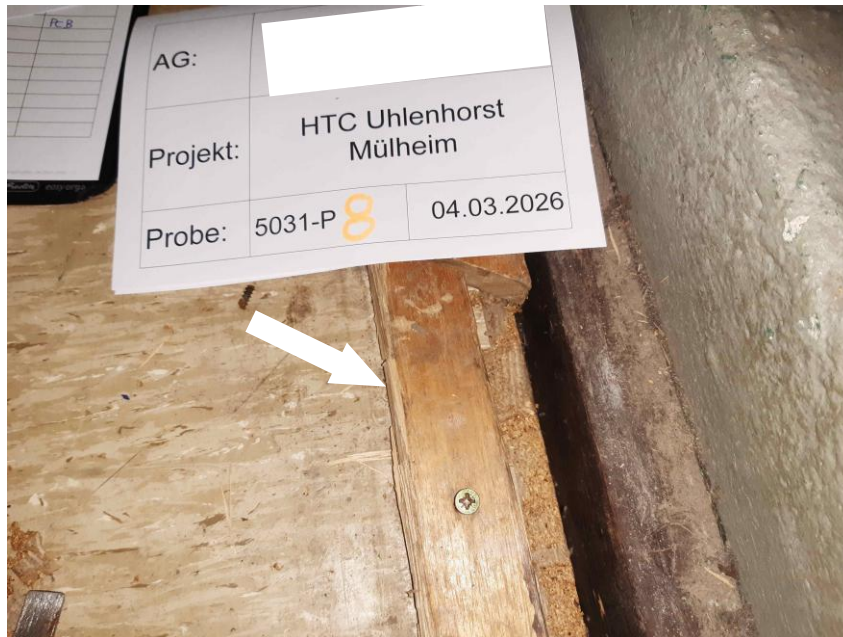
Probe-Nr. 5031-P8  
Kleber unter Bodenbelag Hockeyhalle  
Kein Asbest nachgewiesen

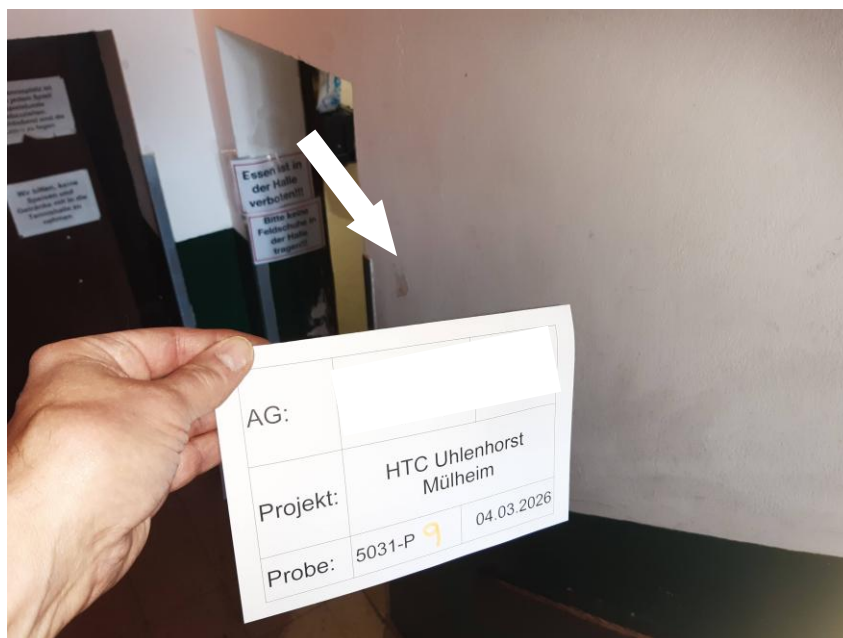
Probe-Nr. 5031-P9  
Feinputz, Massivwand im Bereich der Treppe zu den Hallen  
Kein Asbest nachgewiesen

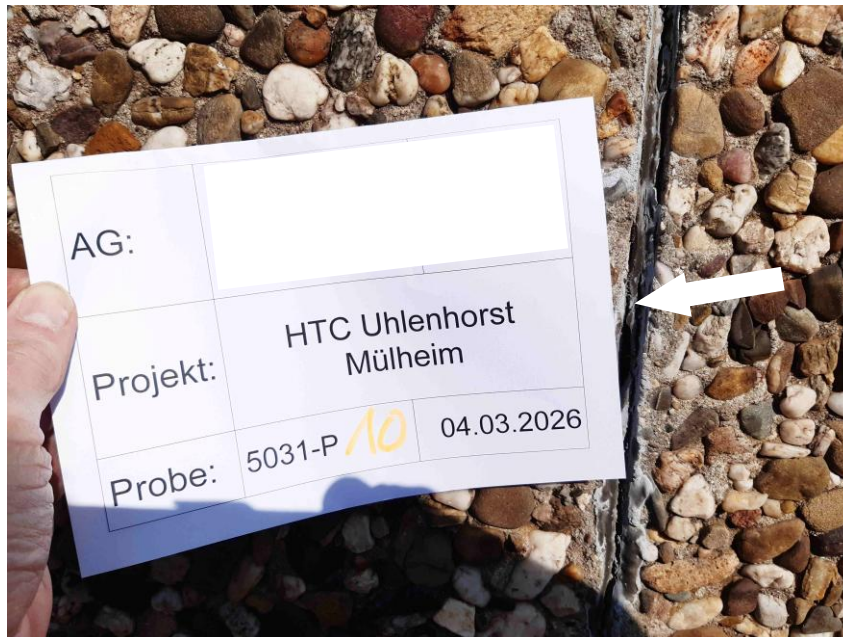
Probe-Nr. 5031-P10

Fugenmasse, zwischen den Waschbetonplatten an der Außenfassade  
PCB-Gehalt nicht nachgewiesen

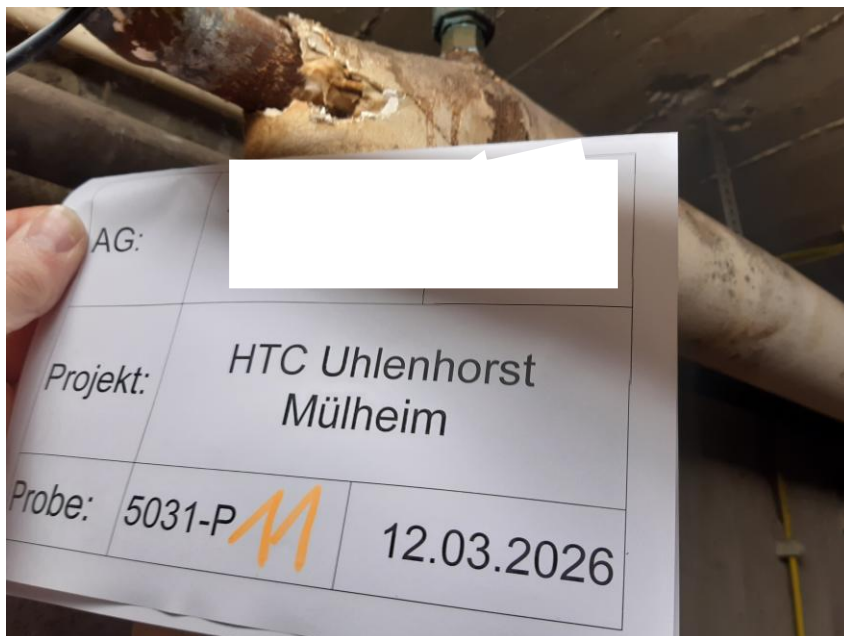
Probe-Nr. 5031-P11

Gipsmantel über KMF-Isolierung, Rohrleitung im Technikraum, KG  
Kein Asbest nachgewiesen

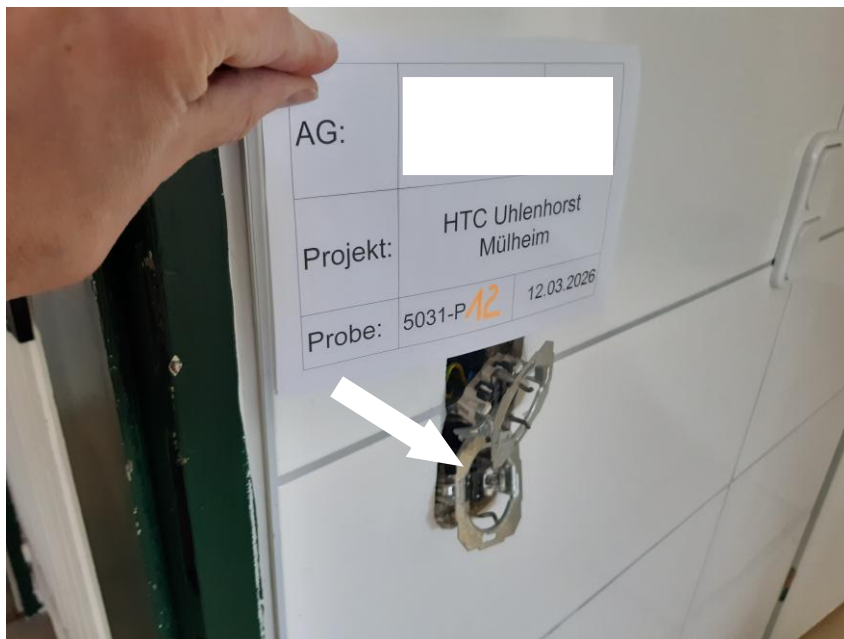
zu Probe-Nr. 5031-P12  
Fliesenspiegel, Umkleideraum  
Kein Asbest nachgewiesen

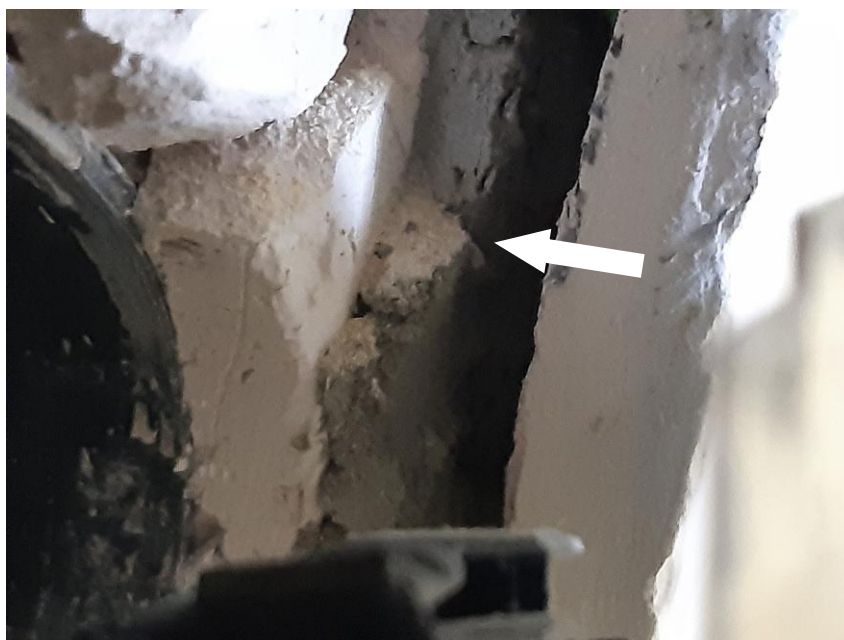
Probe-Nr. 5031-P12  
Mörtel mit Feinputz, unter Fliesenspiegel, Umkleideraum KG  
Kein Asbest nachgewiesen

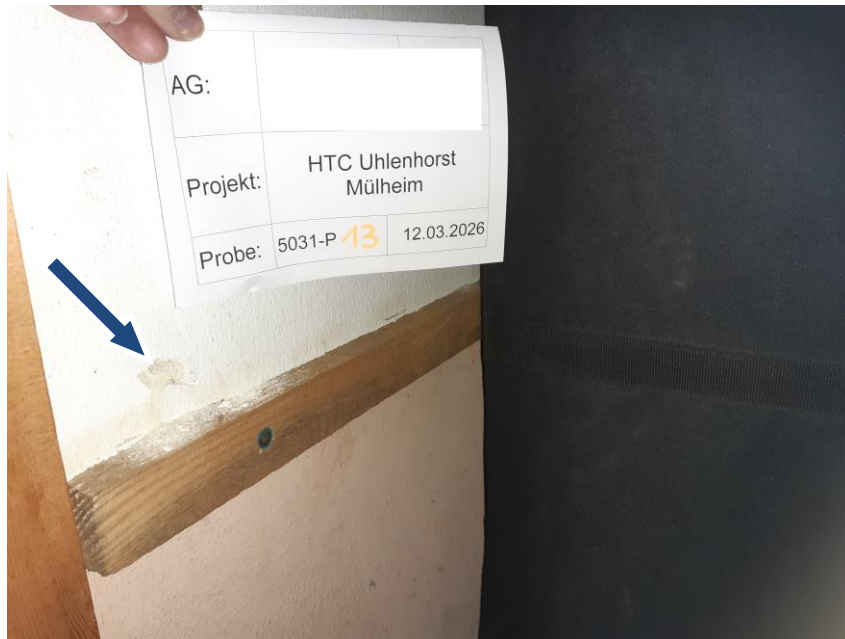
Probe-Nr. 5031-P13  
Feinputz, Massivwandflächen Abstellkammer, KG  
Kein Asbest nachgewiesen

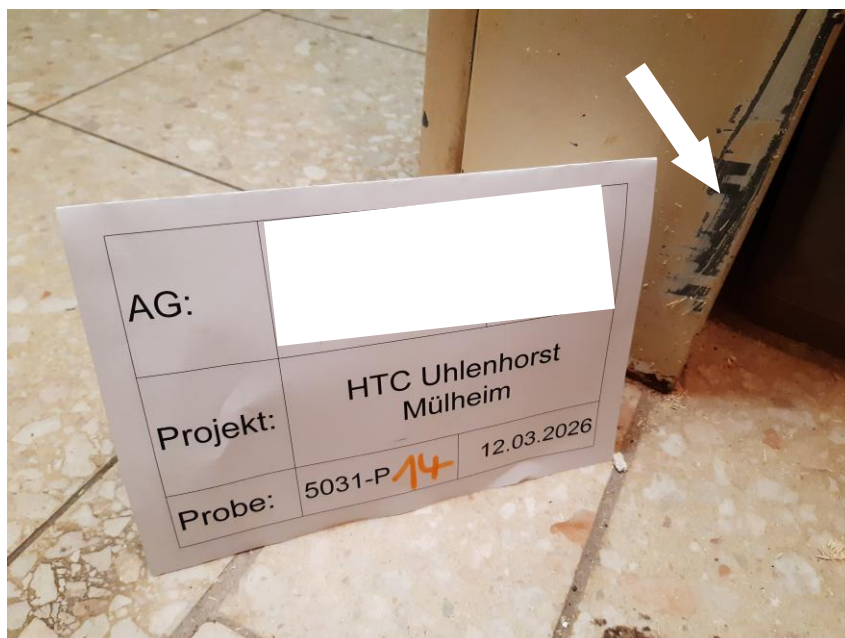
- **Probe-Nr. 5031-P14 Farbanstrich auf Türzarge mit einem PCB-Gehalt von 5.000 mg/kg**

Probe-Nr. 5031-P14  
Farbanstrich, auf Stahltürzarge, Abstellraum, KG  
**PCB-Gehalt 5.000 mg/kg**

Das bedeutet für die auszubauenden Türen eine fachgerechte Entfernung der Farbe von der Stahlzarge vor der Verschrottung der Türen, durch Abbeizen. Die Entsorgung des Material erfolgt unter Abfallschlüssel-Nr. 17 09 02.

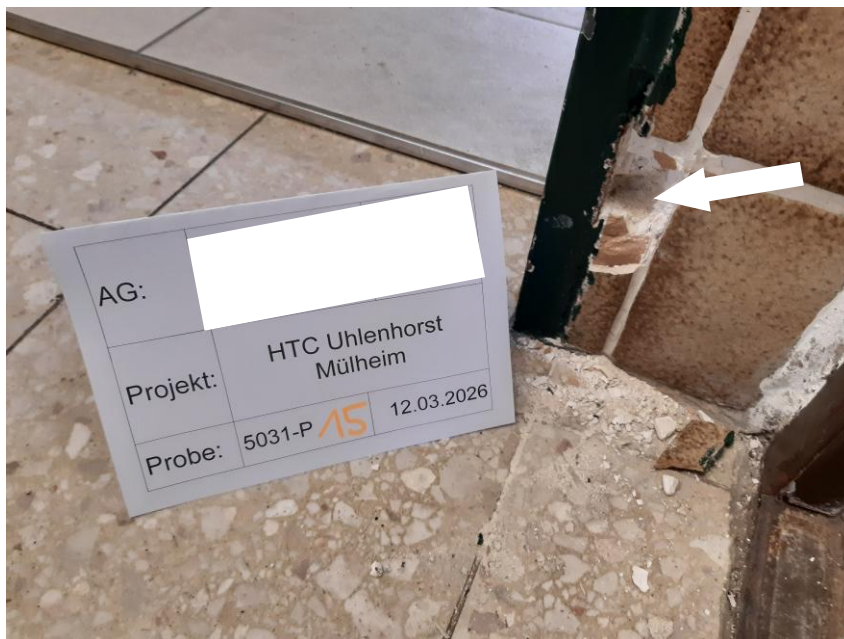
Probe-Nr. 5031-P15

Fliesenkleber- und Fugenmörtel, Flur Zugang zur Umkleide  
Kein Asbest nachgewiesen

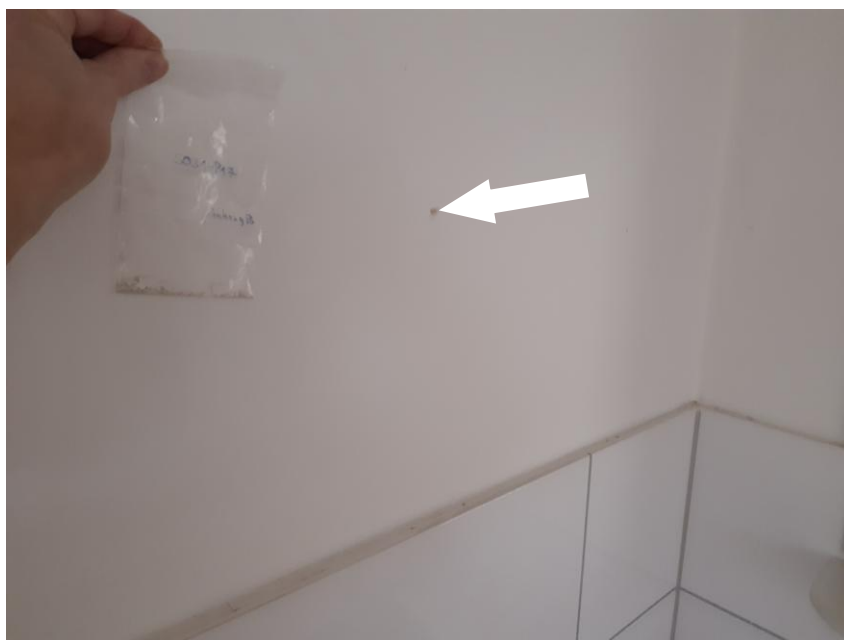
Probe-Nr. 5326-P17

Feinputz, oberhalb Fliesenspiegel, Waschraum Umkleide, KG  
Kein Asbest nachgewiesen

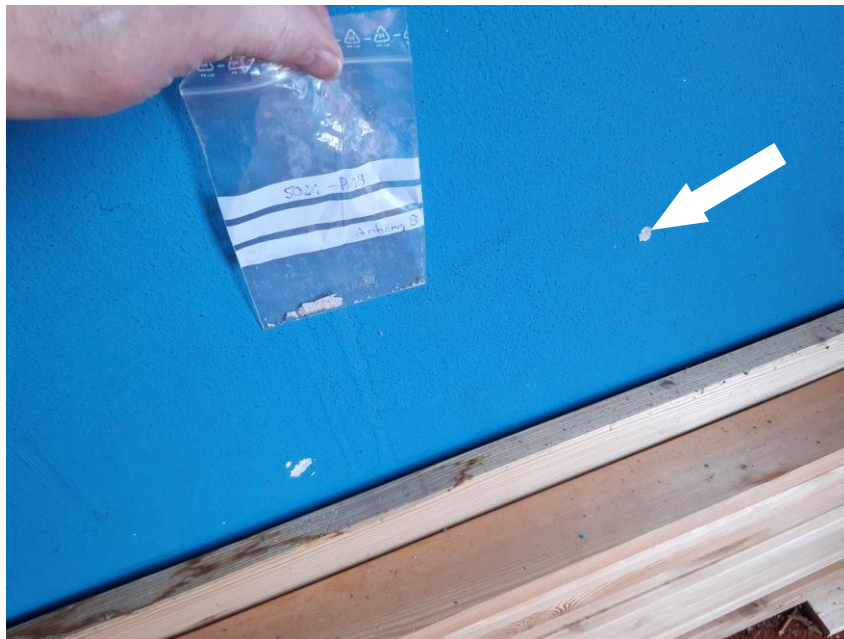
Probe-Nr. 5031-P18

Feinputz, Massivwand, Tennishalle vor dem Technikraum im KG

Kein Asbest nachgewiesen

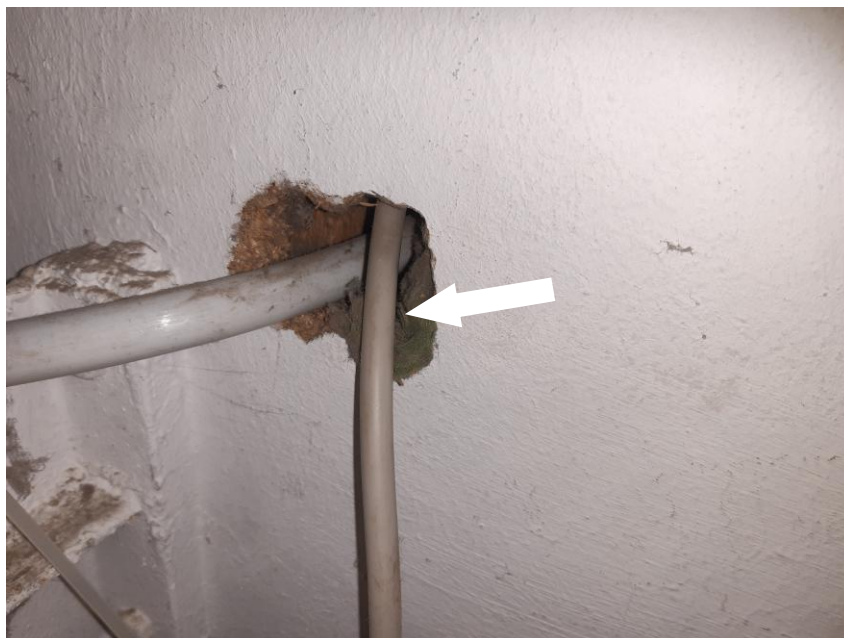
KMF-Dämmung in der Trennwand zwischen Tennis- und Hockeyhalle

Beim Umgang sind insbesondere die Forderungen der TRGS 521 zu beachten. Die Entsorgung der Abfälle hat unter der Abfallschlüssel-Nr. 17 06 03 zu erfolgen.

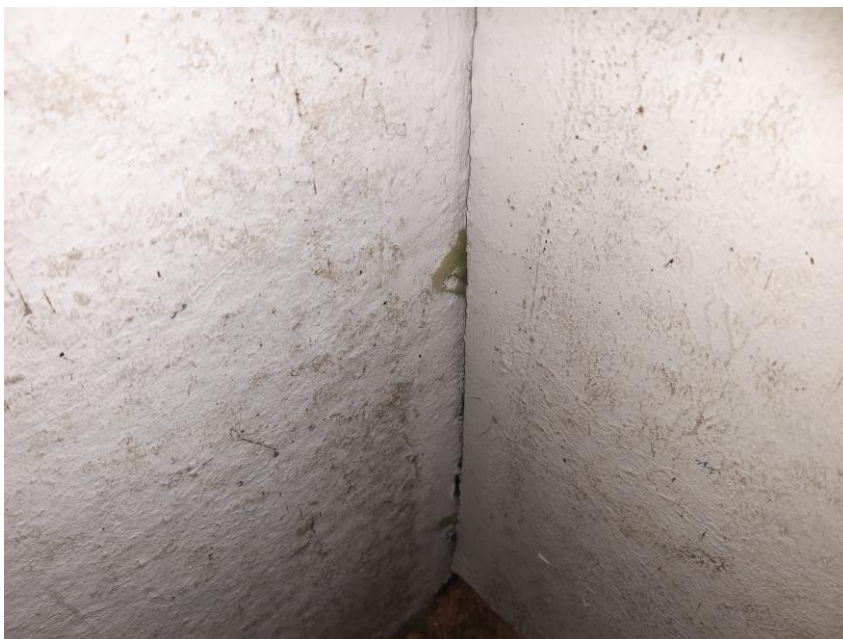
KMF-Dämmung hinter Prallschutzverkleidung in der Hockeyhalle

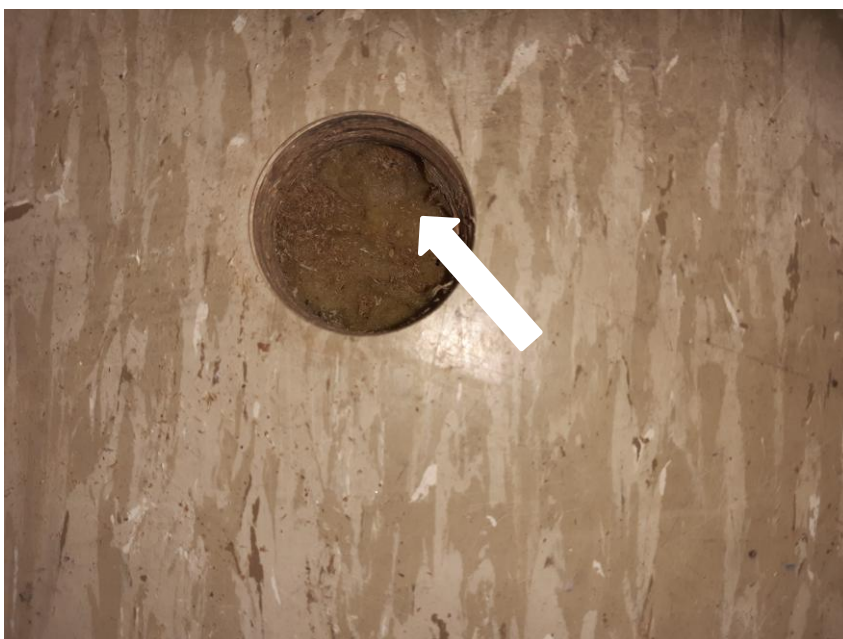
KMF-Dämmung unter Sportboden der Hockeyhalle

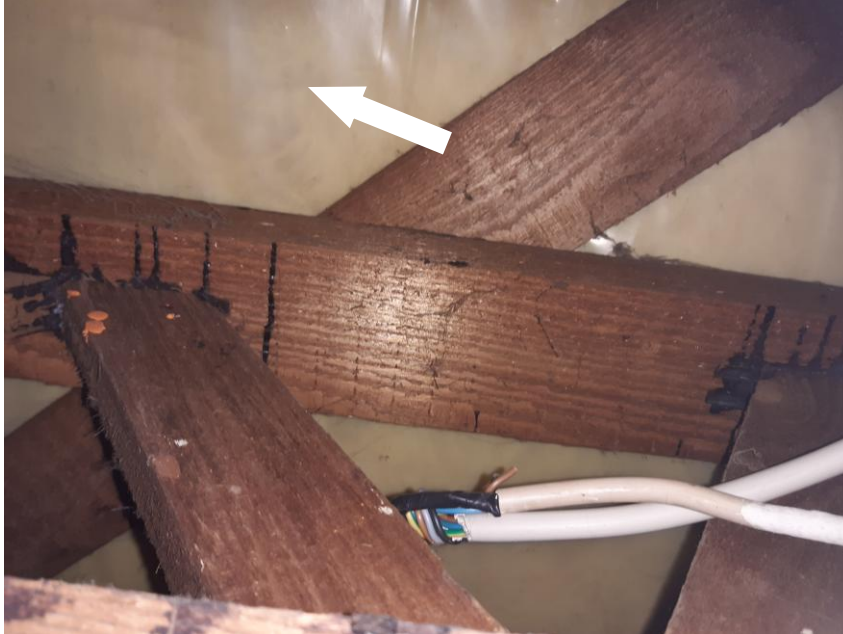
KMF-Dämmung in der Dachkonstruktion des Erkers

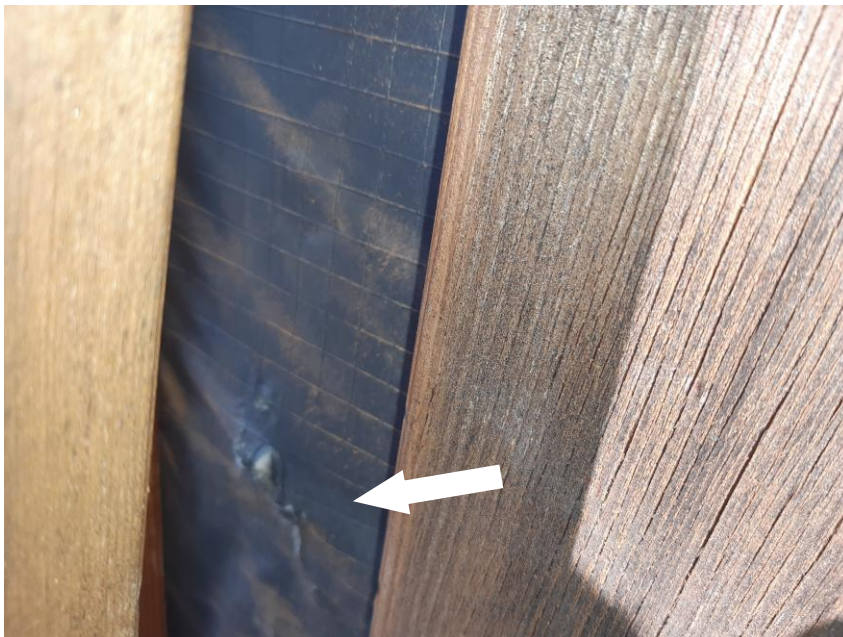
KMF-Dämmung hinter der Holzverkleidung des Erkers

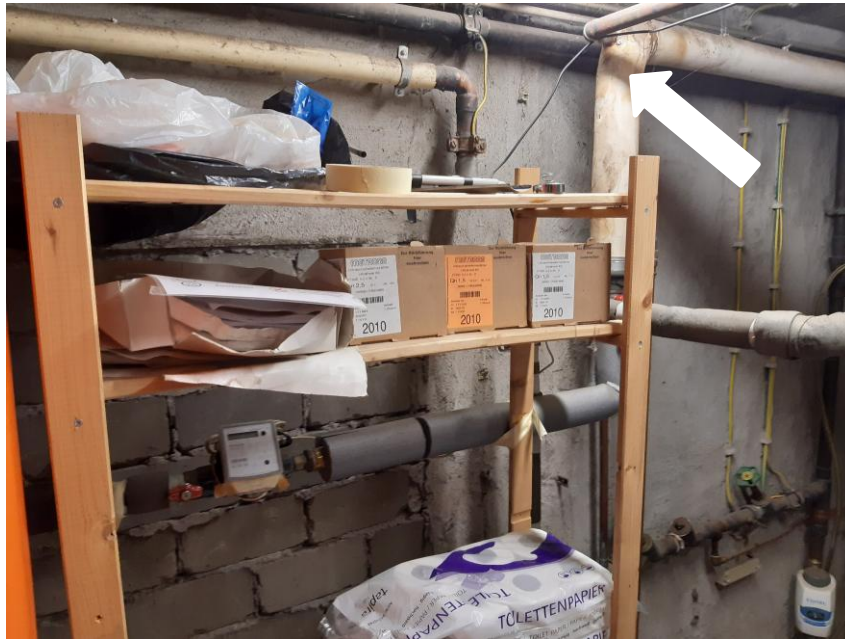
KMF-Isolierung der Rohrleitungen mit Gipsummantelung

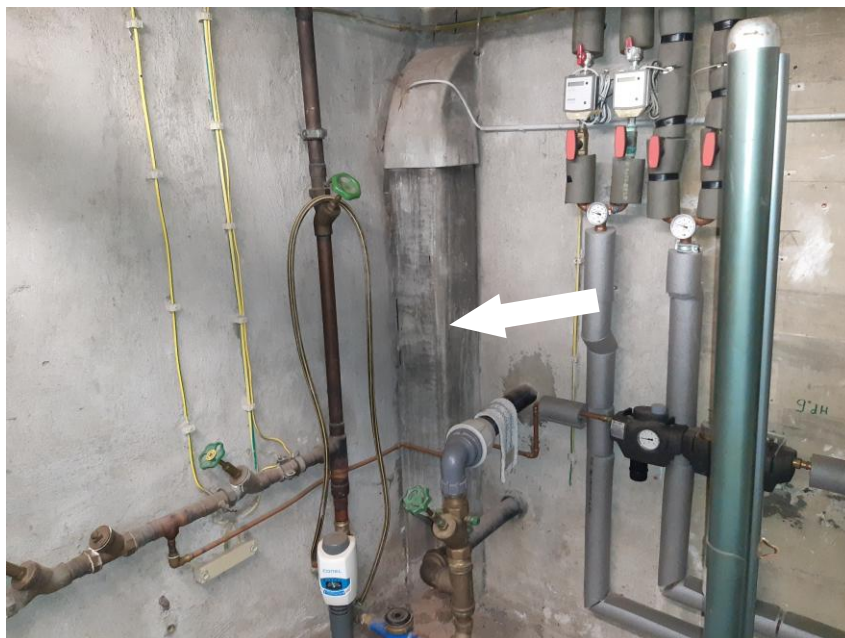
Weiter wurde vorgefunden ein Asbestzementformteil-Luftkanal für die Belüftung des Technikraums.

Asbestzementformteil Luftkanal Technikraum

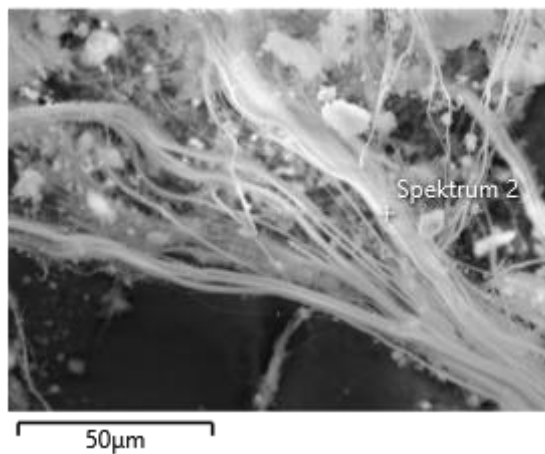
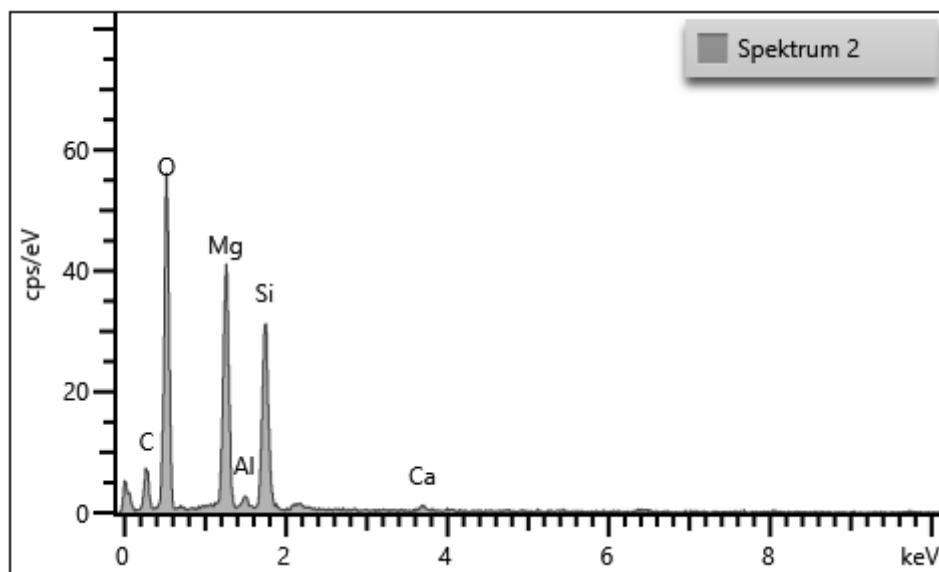
**Elektronenbild 1**

Befund: Chrysotilasbest

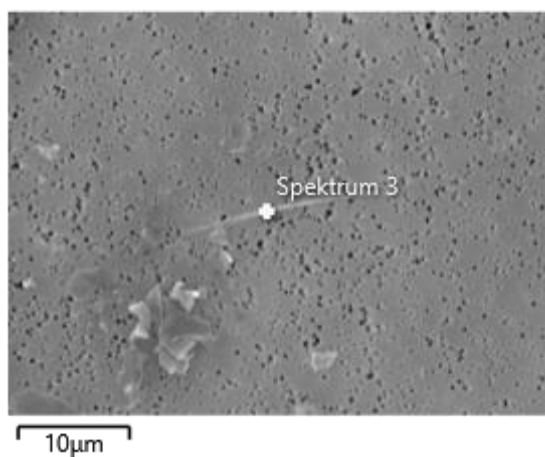
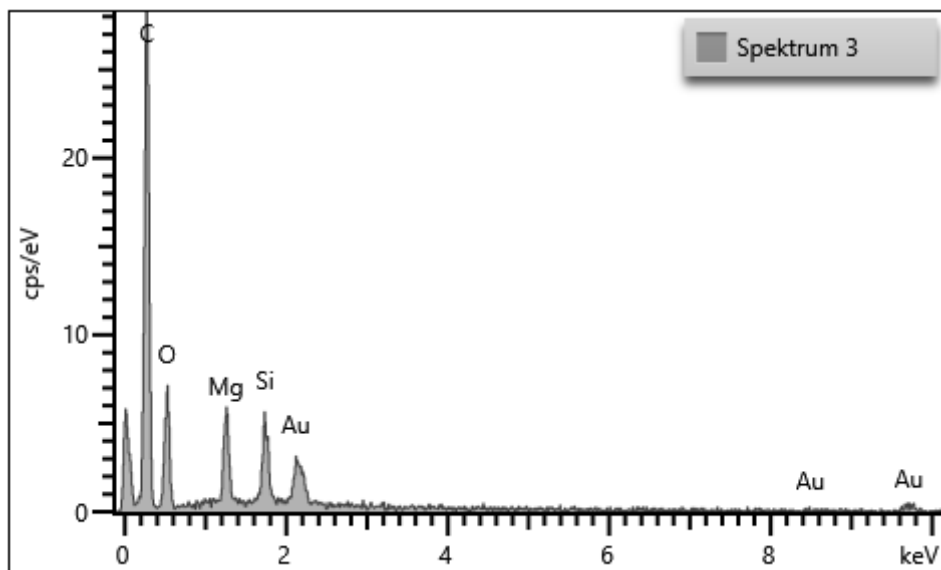
**Elektronenbild 2**

Befund: Chrysotilasbest
