# Bestandsgutachten

2025-2108

| <b>Projekt:</b> | <b>Sanierung und Erweiterung von Sportstätten<br/>Hockey.-u. Tennisclub, Uhlenhorst Mülheim e.V.</b><br>Uhlenhorst 19,<br>45479 Mülheim an der Ruhr |
| <b>Bauteile</b> | Brettschichtholz-Binder / Hallenrahmen<br>Hockey- und Tennishalle |

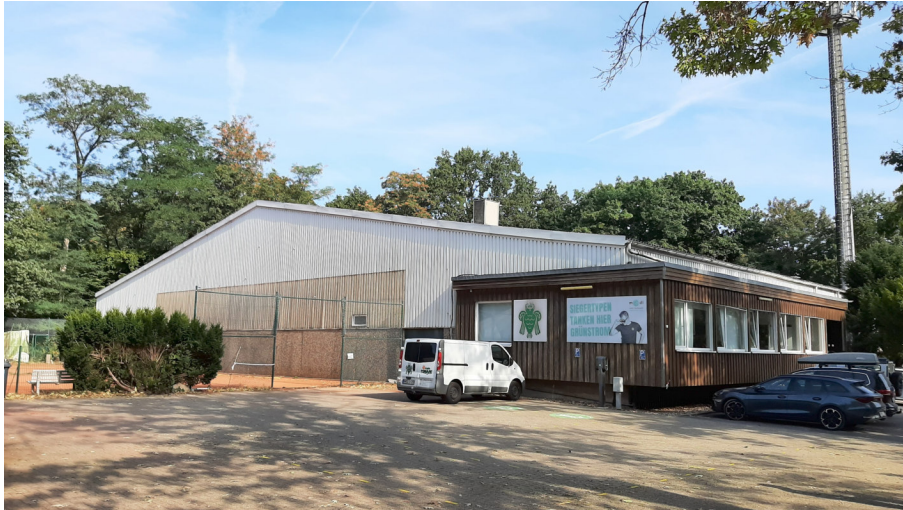
Bild 1, Hockey- und Tennishalle Uhlenhorst (HTCU), Mülheim

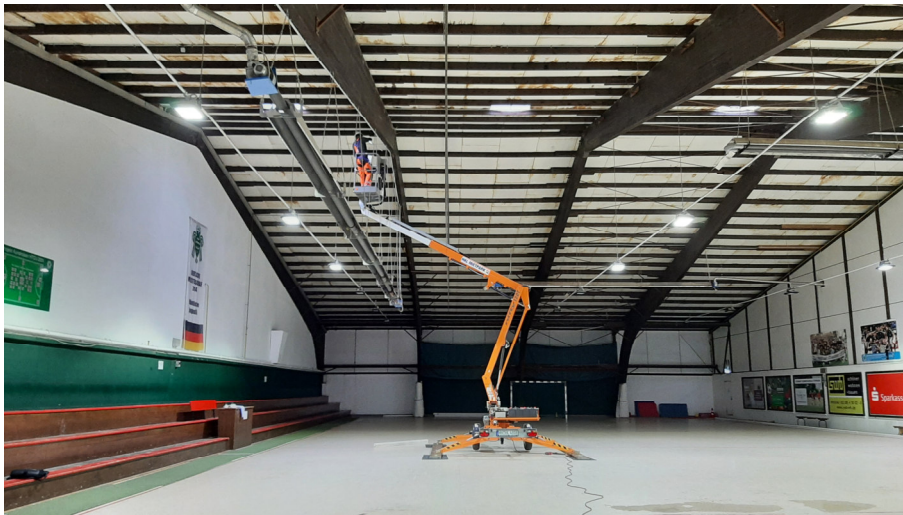
Bild 2, Bauteilprüfung der Hallenkonstruktion am 02.09.2025

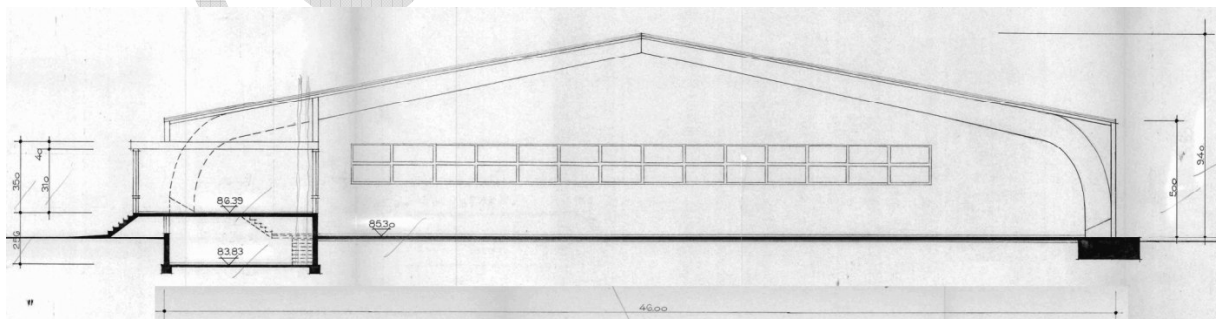
Bild 3, Gebäudeschnitt
