# B e r i c h t

## Schadstoffuntersuchungen

Bauvorhaben / Projekt: **Sanierung und Erweiterung von Sportstätten  
Hockey- und Tennisclub Uhlenhorst  
Mülheim e.V.**  
Uhlenhorstweg 19  
45479 Mülheim an der Ruhr

Datum: 30.03.2026

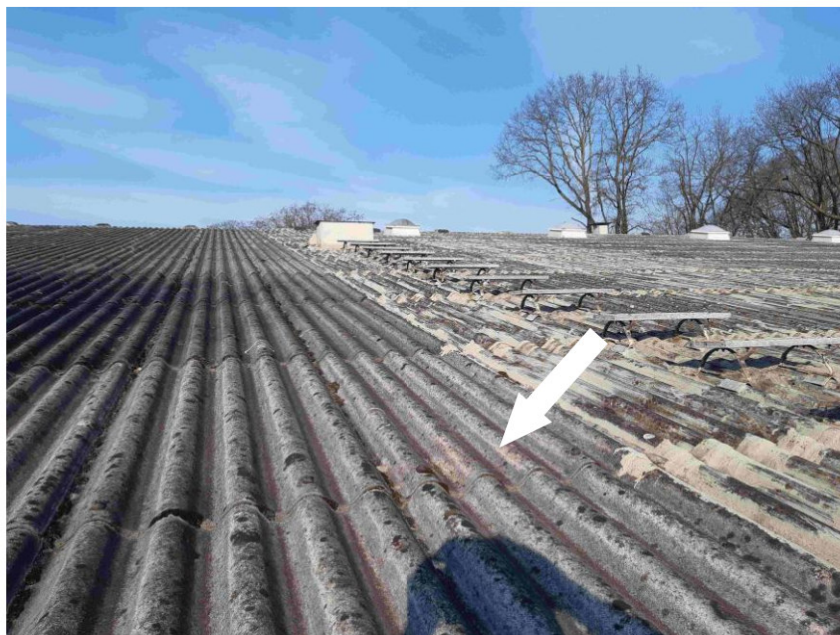
Probe-Nr. 5031-P1

**Probe Nr. 5031-P1 Asbestzementwellplatte, enthält Chrysotilasbest.**

Bei diesen fest gebundenen Asbestprodukten (Erzeugnisse mit einer Rohdichte von mehr als 1.400 kg/m<sup>3</sup>) ist eine Freisetzung von Asbestfasern während der Demontearbeiten sicher anzunehmen.

Dacheindeckung Faserzementplatten (Asbestzementplatten)

**Enthält Chrysotilasbest**

Bei Arbeiten an den Bauteilen sind Schutzmaßnahmen zum Arbeitsschutz und zur Verminderung der Asbestfaserfreisetzung erforderlich (TRGS 519).

- *Asbesthaltige Dacheindeckung Asbestzementwellplatten*

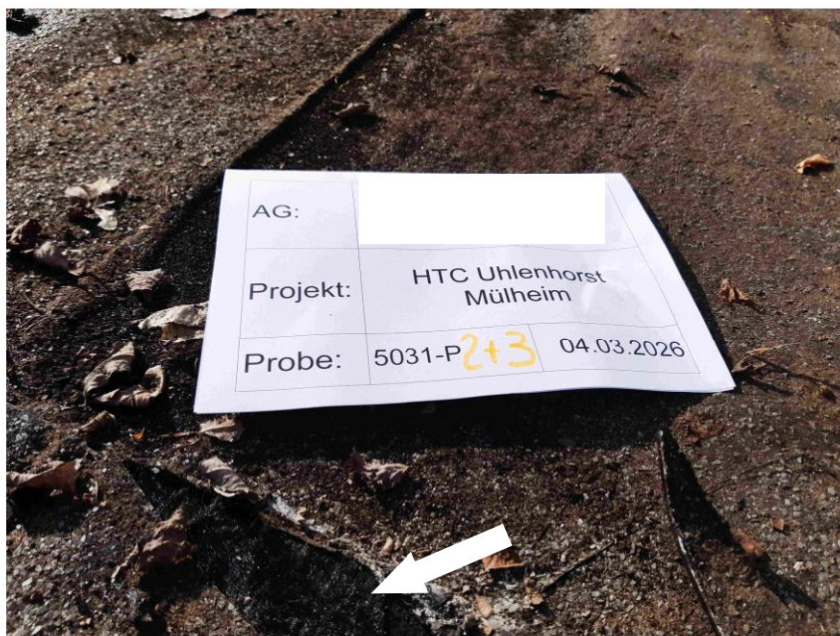
Probe-Nr. 5326-P2+P3

- **Probe-Nr. 5031-P2 Bitumen-Dachsperrbahn auf der Dachfläche des Erkers**

*Die hier untersuchten Sperrbahnen waren hinsichtlich der vorgefundenen BaP-Konzentrationen (Leitwert PAK) und Gesamtsummen an PAK im Material unauffällig. Ist aber als asbesthaltig mit der Probe - Nr. 5031-P3 nachgewiesen*

Dachsperrbahn außen über Erker

**Enthält Chrysotilasbest**

Summe PAK-EPA: 9,8 mg/kg; BaP-Gehalt: 0,4 mg/kg

Beim Umgang mit den asbesthaltigen Materialien sind die Forderungen der TRGS 519 zu berücksichtigen. Das Material ist deponiegerecht vor Ort zu verpacken und als asbesthaltiger Abfall unter der Abfallschlüssel-Nr. 17 06 05 zu entsorgen.

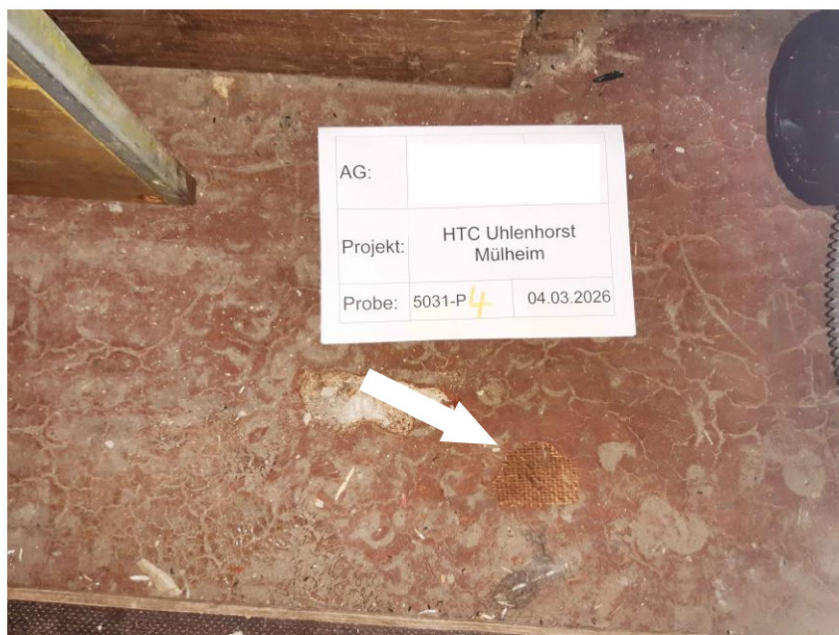
Probe-Nr. 5031-P4

Bodenbelag, Linoleum in Abstellkammer Hockeyhalle  
Kein Asbest nachgewiesen

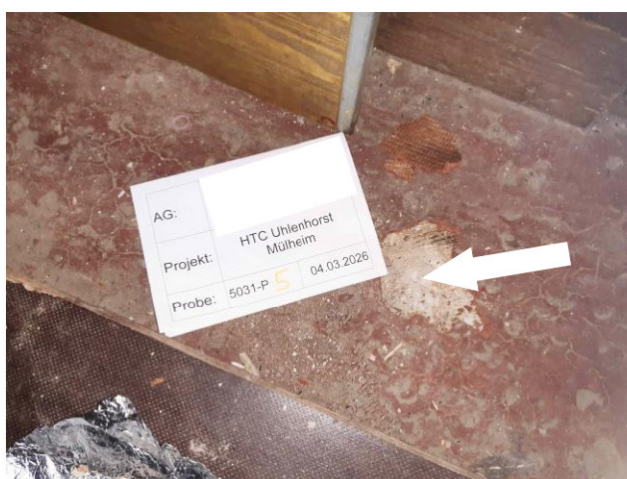
Probe-Nr. 5031-P5

Kleber, Ausgleichmasse, auf Bodenplatte unter Linoleumbelag in Abstellkammer Hockeyhalle  
Kein Asbest nachgewiesen

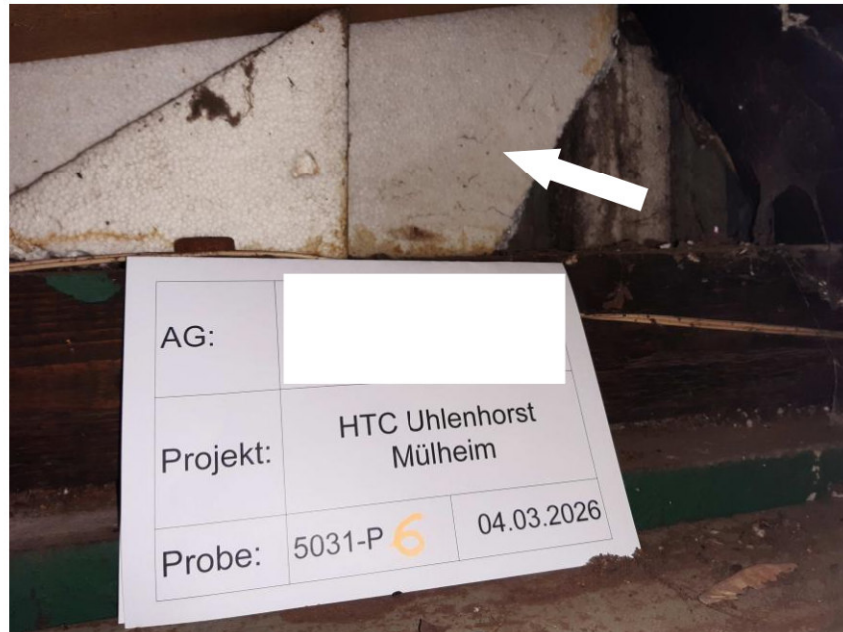
Mit einem HBCD-Gehalt von 4.400 mg/kg gilt das untersuchte Dämmmaterial in der Fassade als nicht gefährlicher, aber nachweispflichtiger Abfall. Die Entsorgung der Abfälle hat unter der Abfallschlüssel-Nr. 17 06 04 zu erfolgen.

Eine Verwendung der Dämmplatten auch im Dachbereich wird unterstellt.

Probe-Nr. 5031-P6  
Polystyrol-Dämmplatten, Außenwand über Abstellkammer Hockeyhalle  
**HBCD-Gehalt 4.400 mg/kg**

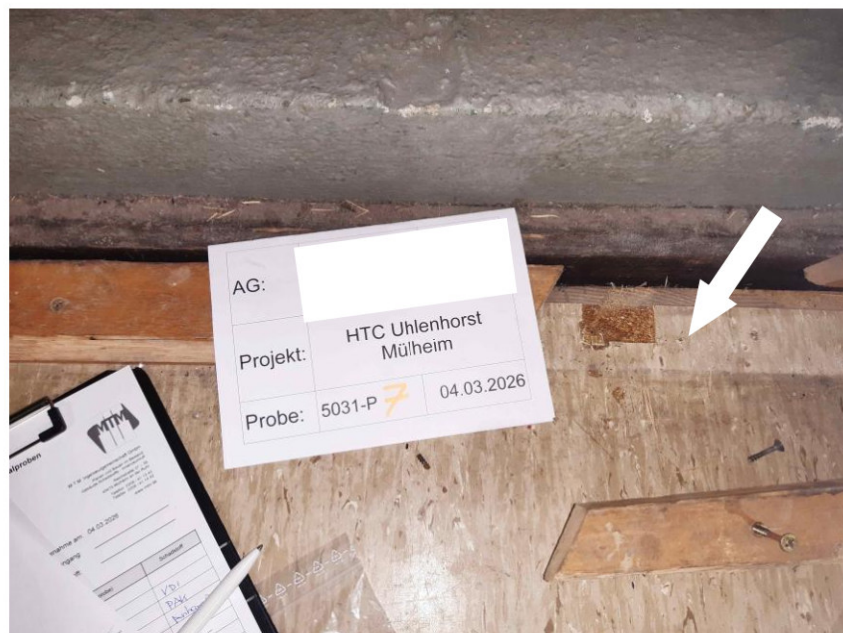
Probe-Nr. 5031-P7  
Bodenbelag, Holzboden Hockeyhalle  
PCB-Gehalt nicht nachgewiesen

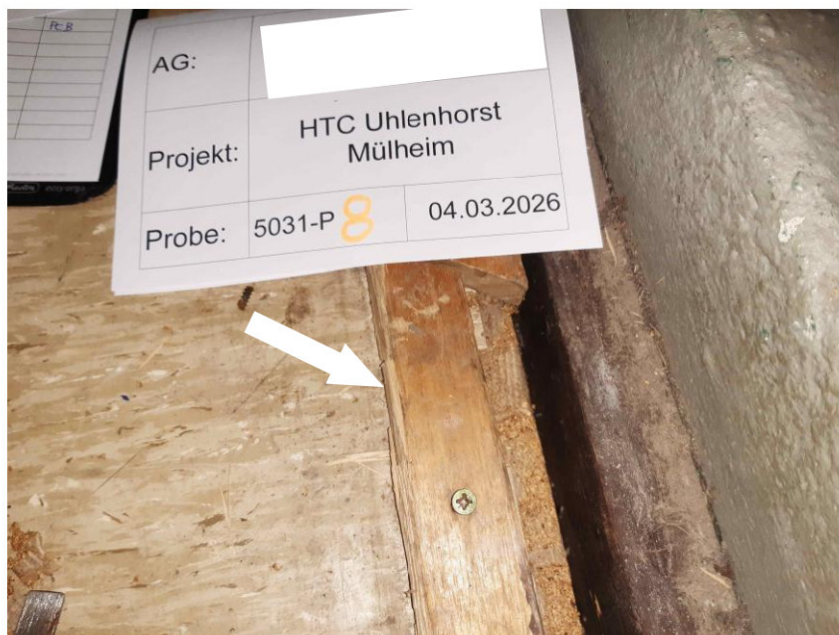
Probe-Nr. 5031-P8  
Kleber unter Bodenbelag Hockeyhalle  
Kein Asbest nachgewiesen

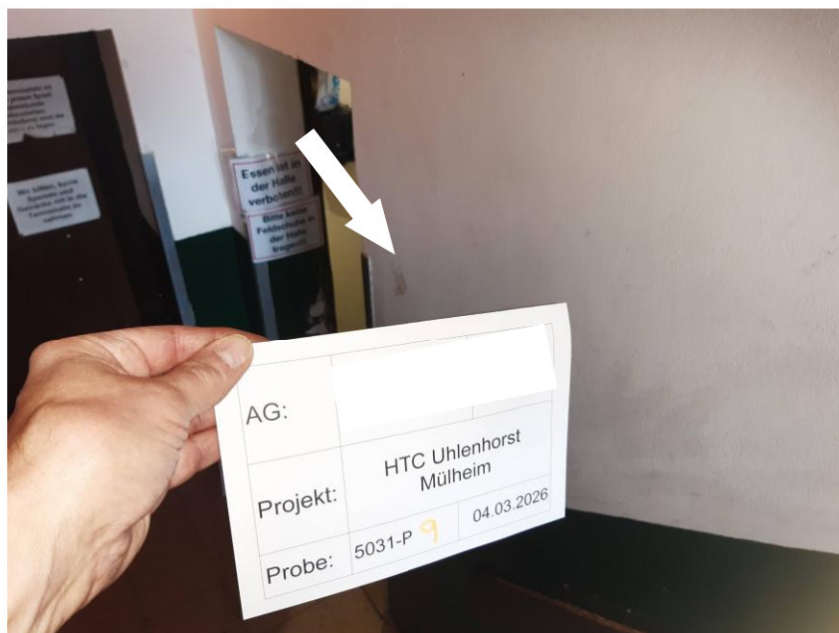
Probe-Nr. 5031-P9  
Feinputz, Massivwand im Bereich der Treppe zu den Hallen  
Kein Asbest nachgewiesen

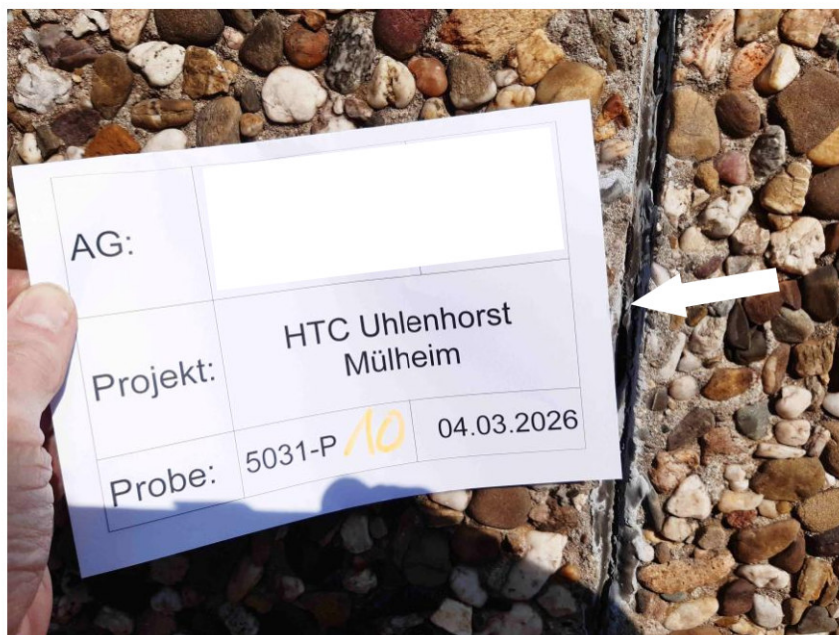
Probe-Nr. 5031-P10

Fugenmasse, zwischen den Waschbetonplatten an der Außenfassade  
PCB-Gehalt nicht nachgewiesen

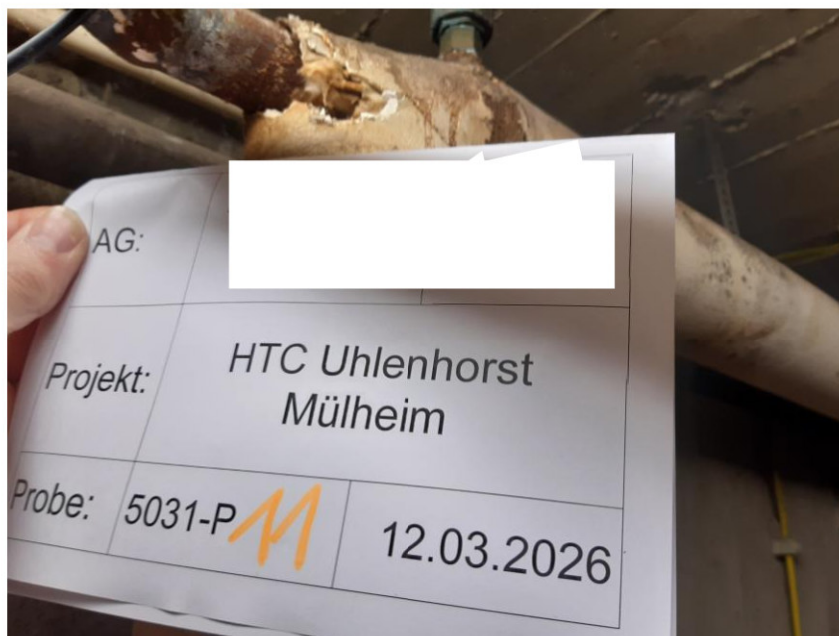
Probe-Nr. 5031-P11

Gipsmantel über KMF-Isolierung, Rohrleitung im Technikraum, KG  
Kein Asbest nachgewiesen

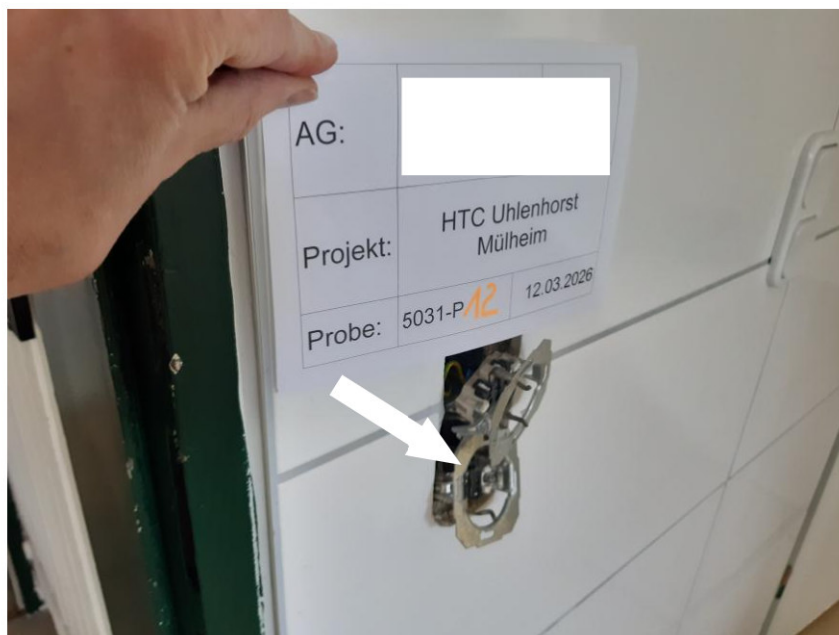
zu Probe-Nr. 5031-P12  
Fliesenspiegel, Umkleideraum  
Kein Asbest nachgewiesen

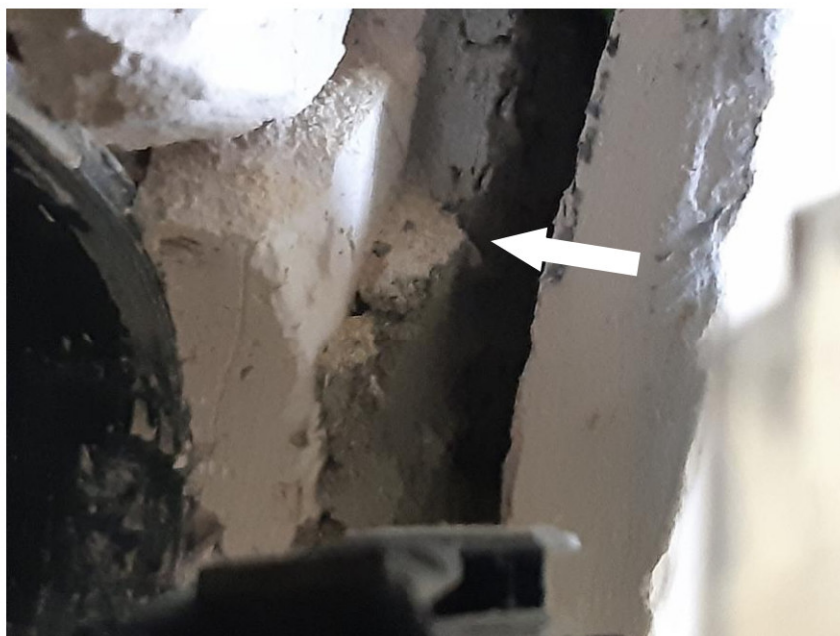
Probe-Nr. 5031-P12  
Mörtel mit Feinputz, unter Fliesenspiegel, Umkleideraum KG  
Kein Asbest nachgewiesen

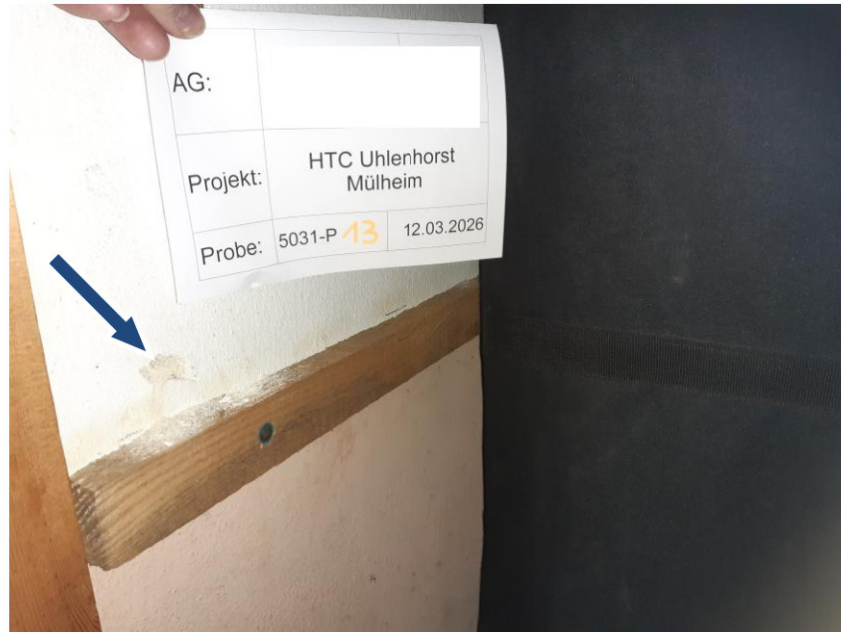
Probe-Nr. 5031-P13  
Feinputz, Massivwandflächen Abstellkammer, KG  
Kein Asbest nachgewiesen

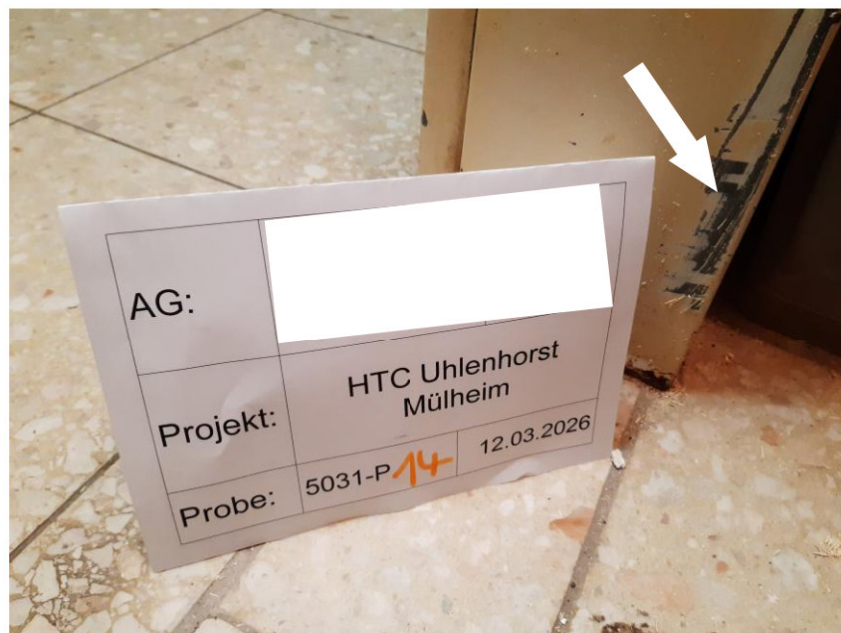
- **Probe-Nr. 5031-P14 Farbanstrich auf Türzarge mit einem PCB-Gehalt von 5.000 mg/kg**

Probe-Nr. 5031-P14  
Farbanstrich, auf Stahltürzarge, Abstellraum, KG  
**PCB-Gehalt 5.000 mg/kg**

Vor anstehenden Abbruch- oder Umbauarbeiten sollten entsprechend dem Einführungserlass der PCB-Richtlinie NRW (MBI. NW, Nr. 52, 09.08.1996) Materialien mit einem PCB-Gehalt über 50 mg/kg fachgerecht entfernt werden.

Das bedeutet für die auszubauenden Türen eine fachgerechte Entfernung der Farbe von der Stahlzarge vor der Verschrottung der Türen, durch Abbeizen. Die Entsorgung des Material erfolgt unter Abfallschlüssel-Nr. 17 09 02.

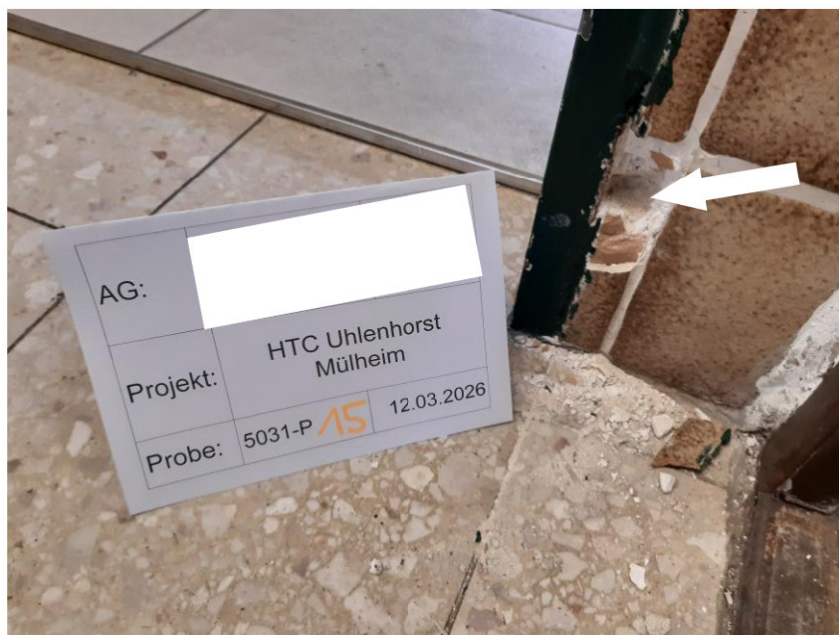
Probe-Nr. 5031-P15

Fliesenkleber- und Fugenmörtel, Flur Zugang zur Umkleide  
Kein Asbest nachgewiesen

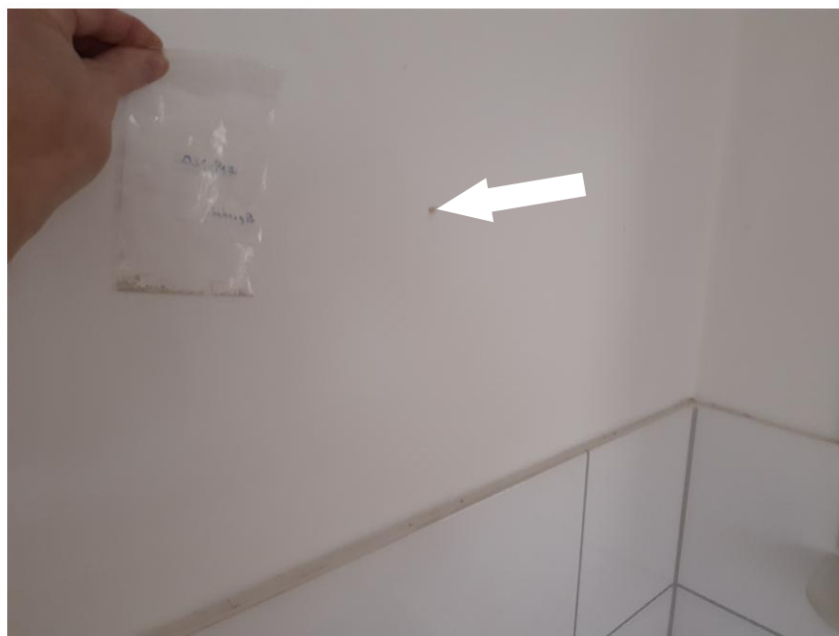
Probe-Nr. 5326-P17

Feinputz, oberhalb Fliesenspiegel, Waschraum Umkleide, KG  
Kein Asbest nachgewiesen

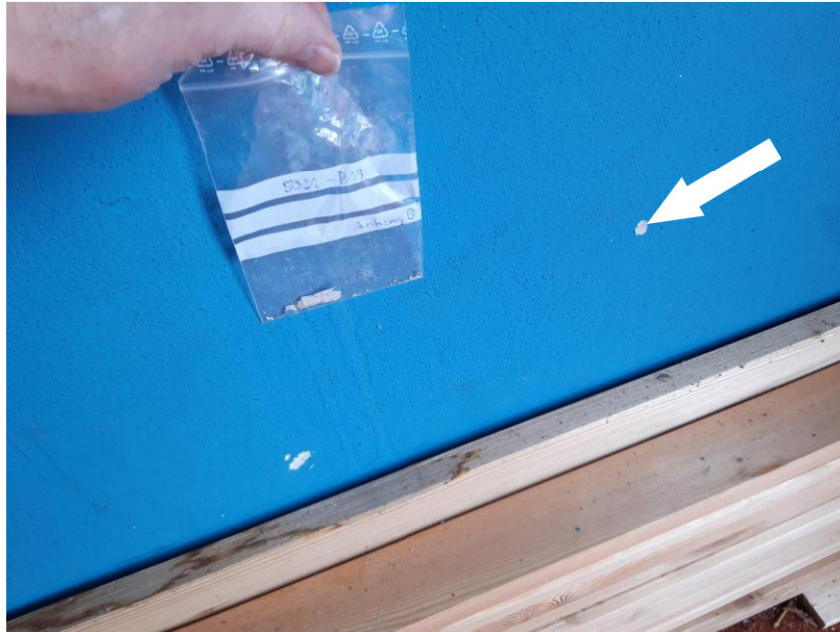
Probe-Nr. 5031-P18

Feinputz, Massivwand, Tennishalle vor dem Technikraum im KG  
Kein Asbest nachgewiesen

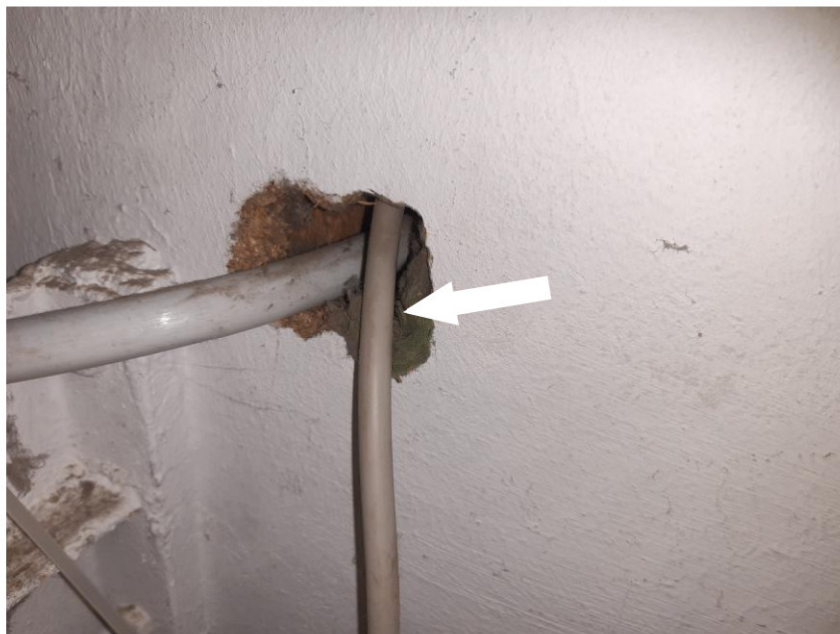
KMF-Dämmung in der Trennwand zwischen Tennis- und Hockeyhalle

Beim Umgang sind insbesondere die Forderungen der TRGS 521 zu beachten. Die Entsorgung der Abfälle hat unter der Abfallschlüssel-Nr. 17 06 03 zu erfolgen.

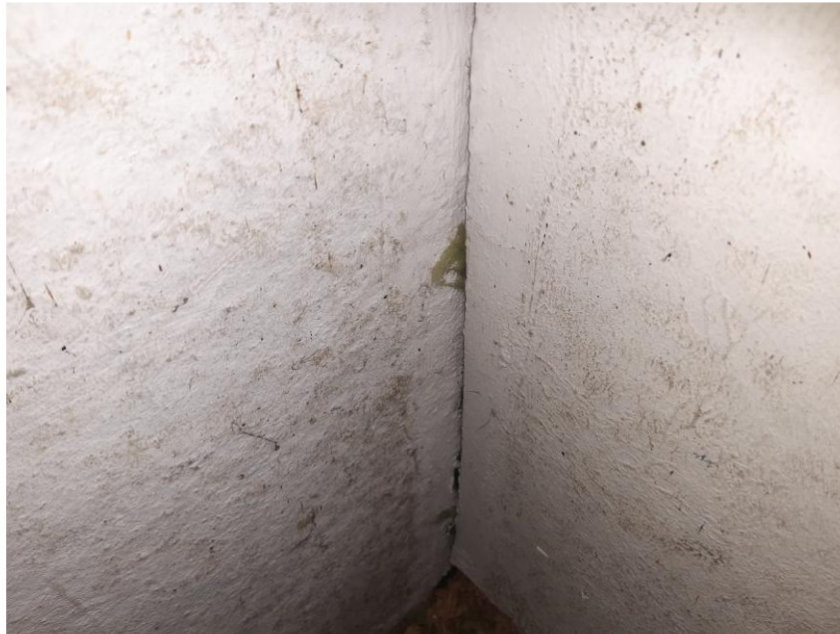
KMF-Dämmung hinter Prallschutzverkleidung in der Hockeyhalle

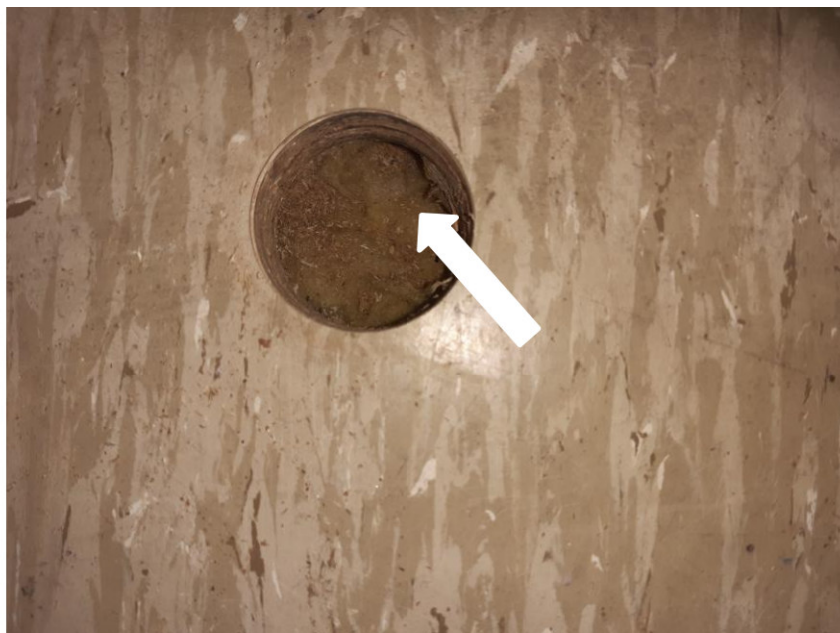
KMF-Dämmung unter Sportboden der Hockeyhalle

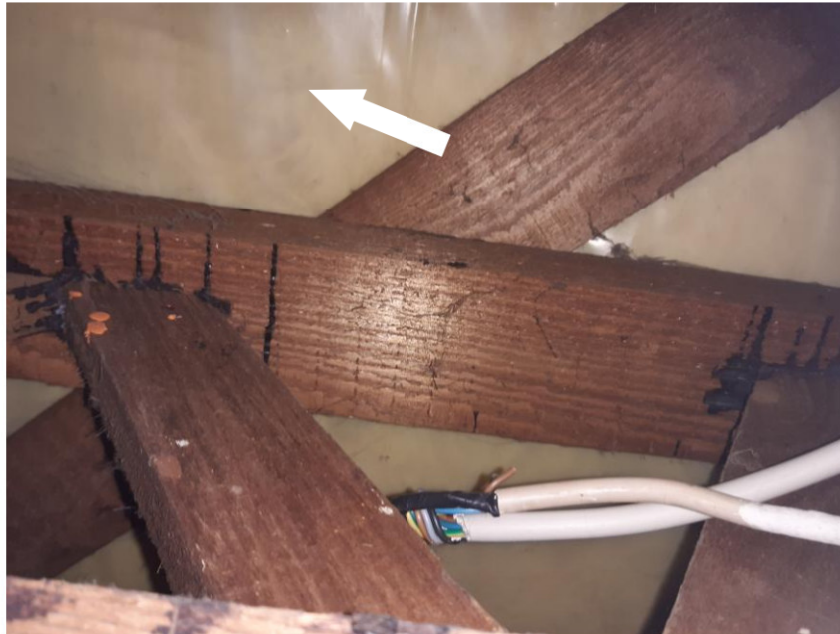
KMF-Dämmung in der Dachkonstruktion des Erkers

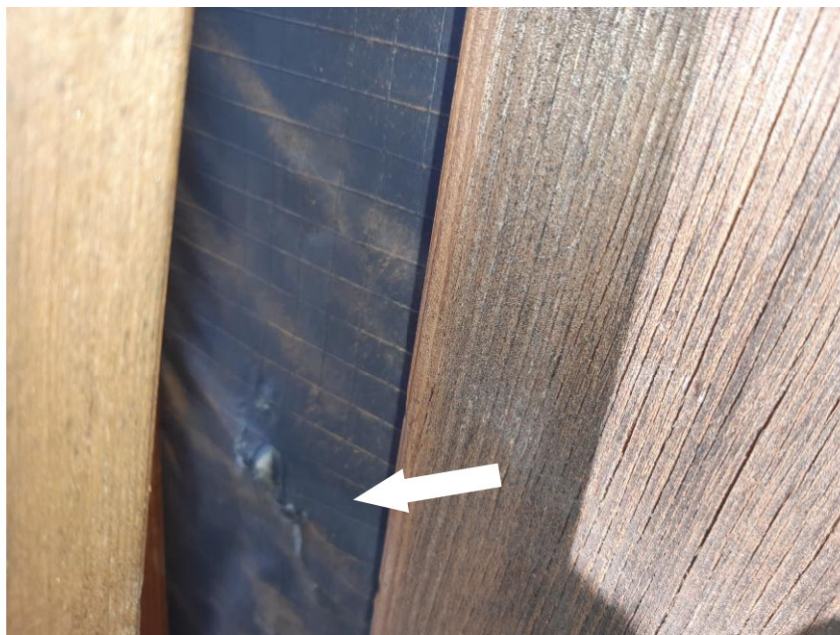
KMF-Dämmung hinter der Holzverkleidung des Erkers

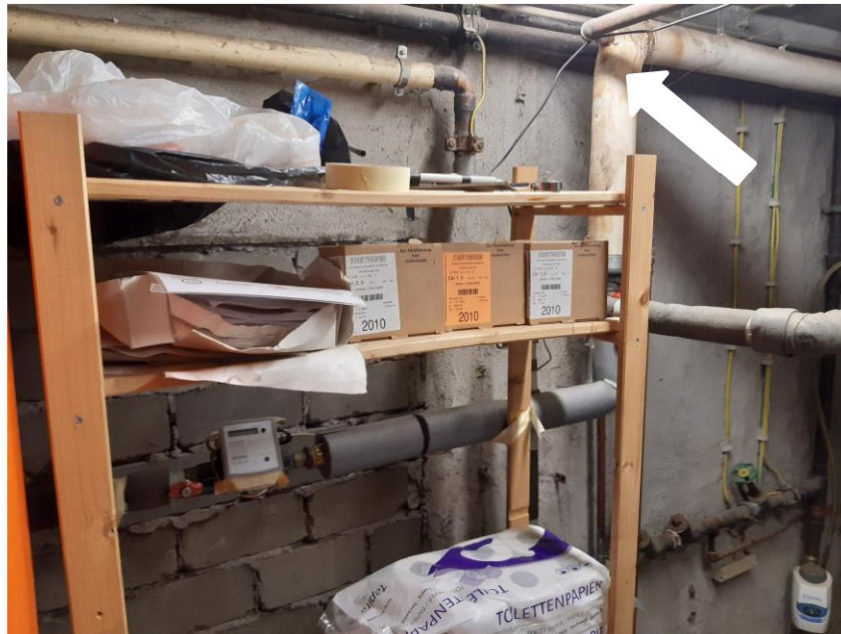
KMF-Isolierung der Rohrleitungen mit Gipsummantelung

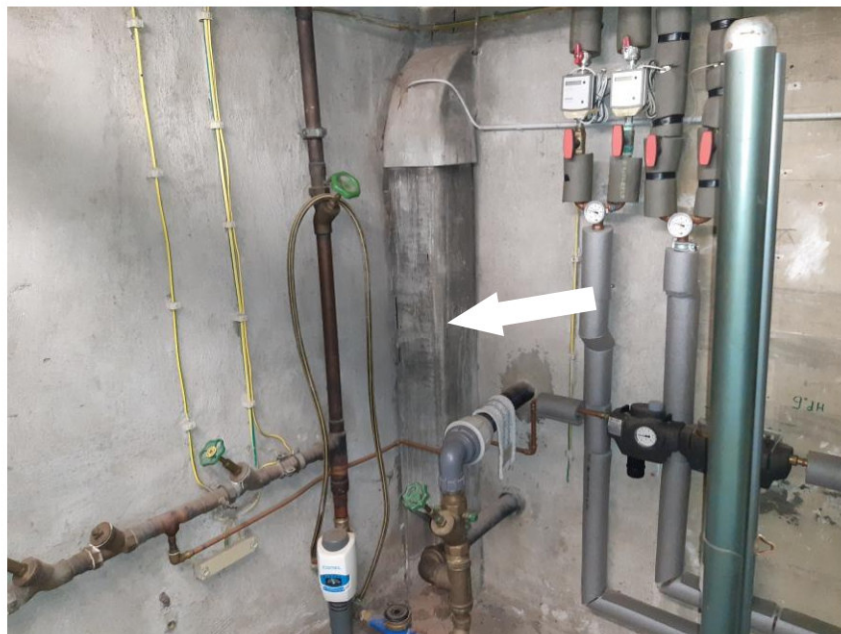
Weiter wurde vorgefunden ein Asbestzementformteil-Luftkanal für die Belüftung des Technikraums.

Asbestzementformteil Luftkanal Technikraum

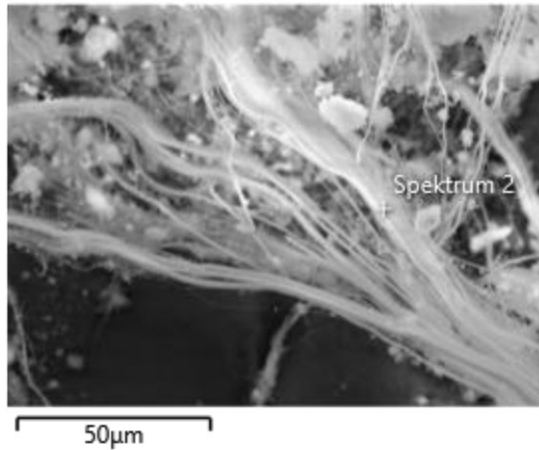
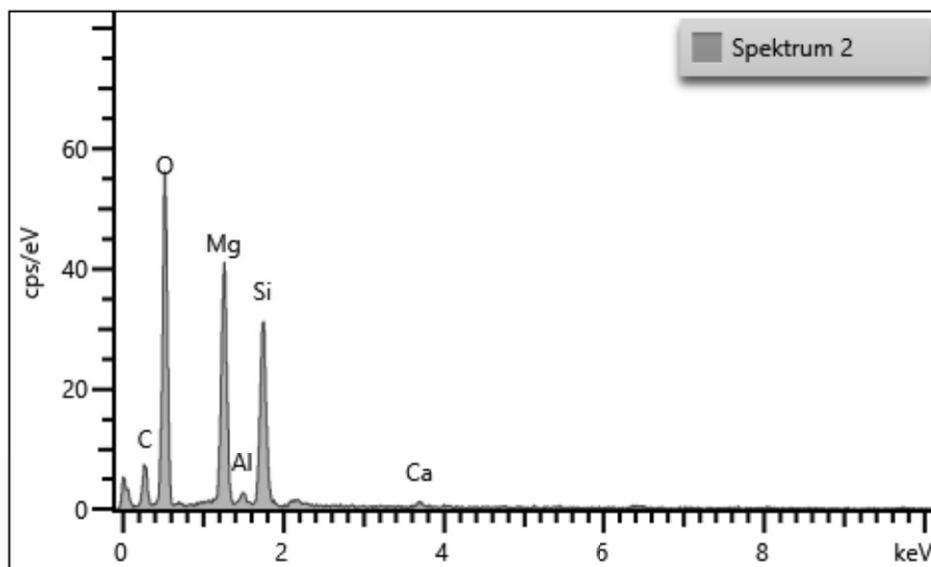
**Elektronenbild 1**

Befund: Chrysotilasbest

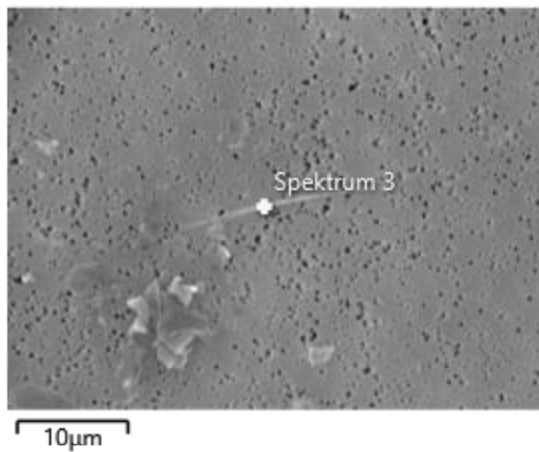
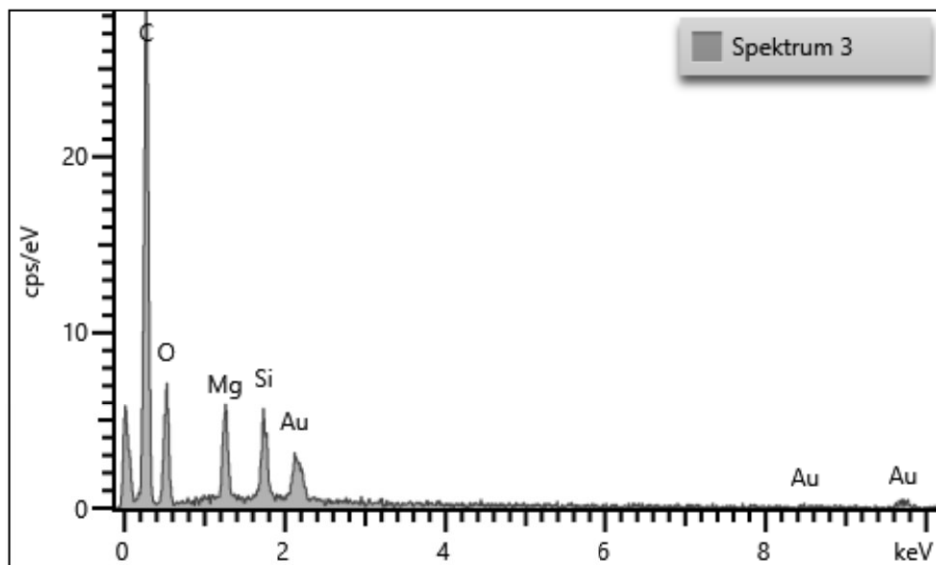
### Elektronenbild 2

Befund: Chrysotilasbest
