# Prüfbericht 2022 H

nach DIN 1076

Bauwerksname **UEF K123 über Liederbach, "Merschroder Straße"**  
Teilbauwerksname **Brücke**  
Kreis **Vogelsbergkreis**  
Ort **Liederbach**  
Bauwerksrichtung **von Ost nach West**  
Bauwerksart **Plattenbrücke**  
Tragfähigkeit  
Baujahr

Prüfrichtung **von Ost nach West**  
Prüfer **Th. Dimmerling, Dipl.-Ing.(FH)**  
Prüfung vom **06.12.2022** bis **29.12.2022**

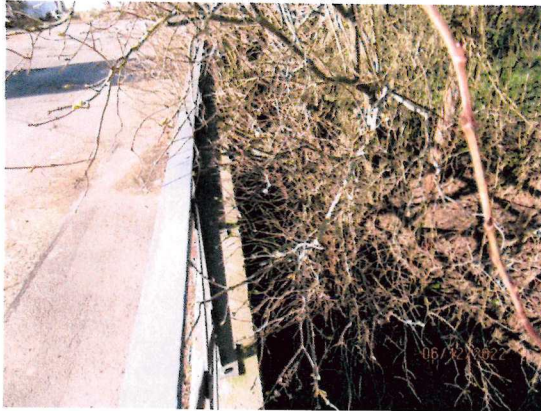
[9] S=0, V=0, D=2 BSP-ID 002-99

Platte, Beton, Großflächig, Prüfung behindert durch Bewuchs, Vor Widerlager hinten, Seitenfläche rechts

BEWUCHS AM BAUWERK

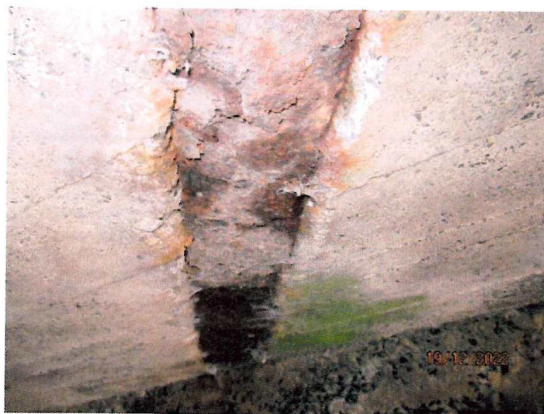
[16] S=0, V=0, D=2 BSP-ID 002-02

Platte, Beton, Mehrfach, Abgeplatzt, Gesamter Überbau, Unterseite, überwiegend im Bereich der Stahlträger.

BETONABPLATZUNG IM BEREICH STAHLTRÄGER

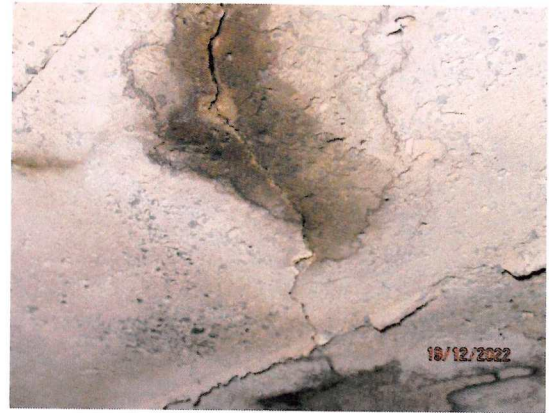
[13] S=1, V=0, D=3 BSP-ID 006-03-05

Platte, Beton, Mehrfach, Längsrisse, Breite 5,0 mm, Gesamter Überbau, Längs durchgehend, Unterseite

AUSGEPRÄGTER LÄNGSRISS 5MM

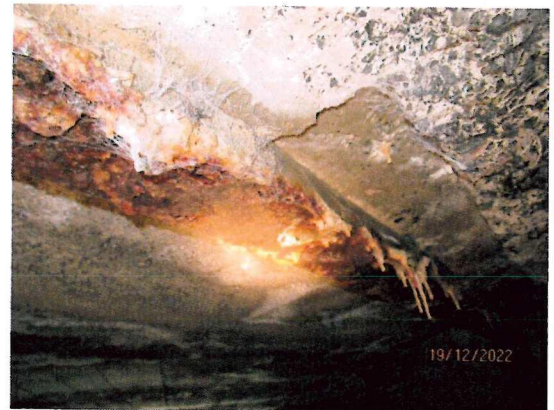
[12] S=1, V=0, D=3 BSP-ID 006-03-05

Platte, Beton, Mehrfach, Längsrisse mit Wasseraustritt und Aussinterung, Gesamter Überbau, Längs durchgehend, Unterseite

LÄNGSRISS MIT AUSSINTERUNG

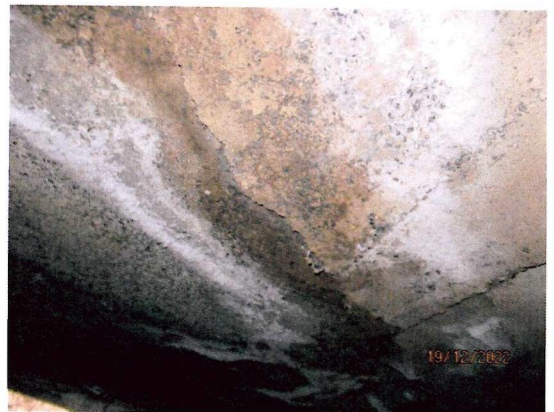
[14] S=0, V=0, D=3 BSP-ID 002-10

Platte, Beton, Stellenweise, Durchfeuchtet, Gesamter Überbau, Unterseite

FEUCHTE STELLE

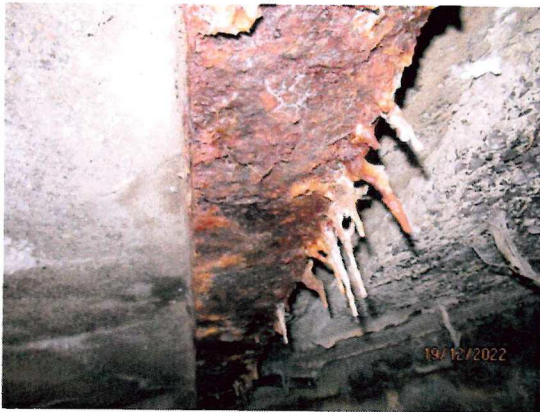
[17] S=2, V=0, D=4 EP BSP-ID 014-24

Walzträger, Stahl / Metall, Mehrfach, Verrostet mit Blattrostbildung, Gesamtes Bauteil, Unterseite

LÄNGSTRÄGER MIT AUSSINTERUNG UND STARKER KORROSION

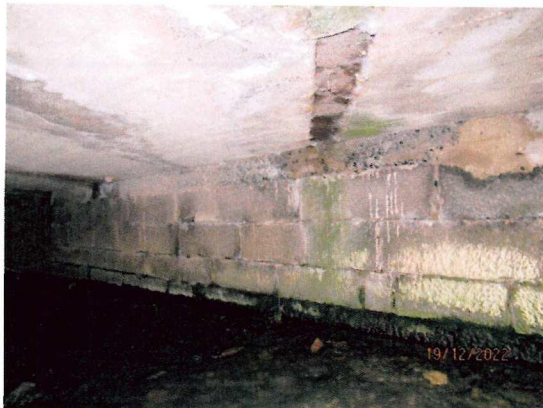
[18] S=1, V=0, D=2 BSP-ID 027-01

Widerlagerwand, Tragendes Mauerwerk, Gering, Schadhaf, Länge: 0,000 m, Widerlager vorn

WAND WL VORN

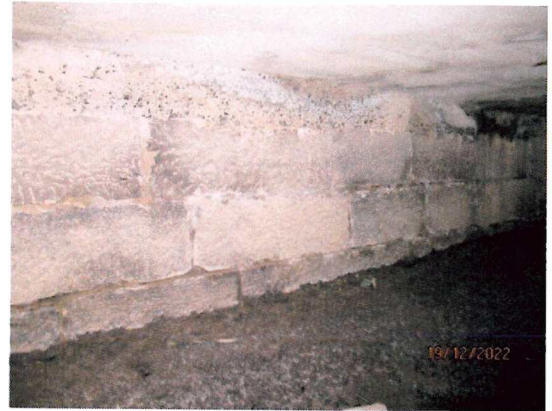
[19] S=1, V=0, D=2 BSP-ID 027-01

Widerlagerwand, Tragendes Mauerwerk, Gering, Schadhaf, Länge: 0,000 m, Widerlager hinten

WAND WL HINTEN

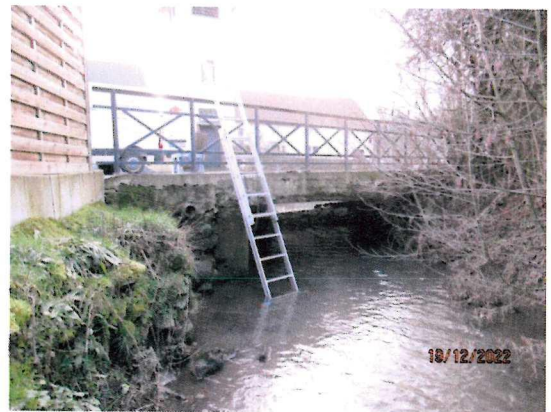
[7] S=0, V=0, D=2 BSP-ID 021-99

Widerlagerwand, Beton, Großflächig, Prüfung behindert durch Bewuchs, Widerlager hinten, Seitenfläche rechts, Rechte Seite

WL HINTEN RECHTS - PRÜFUNG BEHINDERT DURCH BEWUCHS

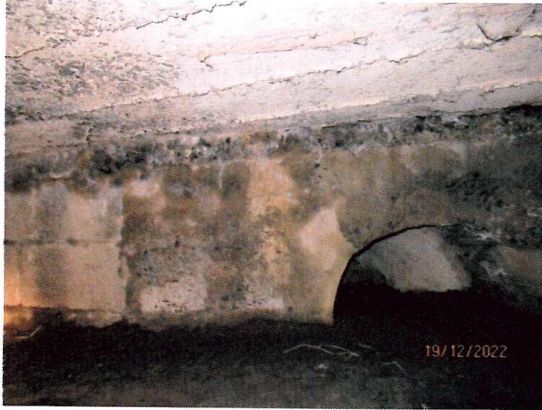
[20] S=0, V=0, D=2 BSP-ID 027-07

Widerlagerwand, Tragendes Mauerwerk, Stellenweise, Feuchte Stelle, Widerlager hinten

FEUCHTE STELLE WL HINTEN

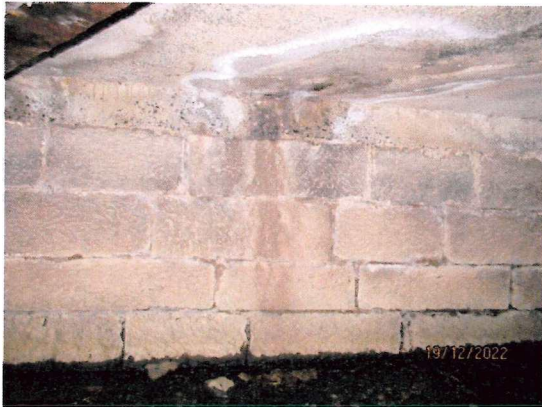
[21] S=0, V=0, D=2 BSP-ID 027-07

Widerlagerwand, Tragendes Mauerwerk, Stellenweise, Feuchte Stelle, Widerlager vorn

WL WAND VORN - FEUCHTE STELLEN

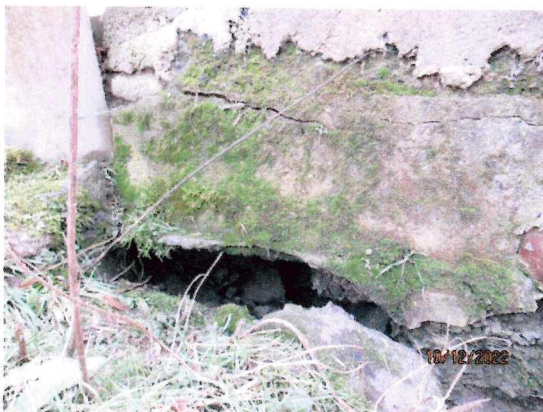
[25] S=1, V=0, D=2 BSP-ID 021-02

Flügel, Beton, Eine Stelle, Unterspült, Fläche: 0,00 m2, Widerlager vorn, Rechts

HOHLSTELLE UNTER FLÜGEL

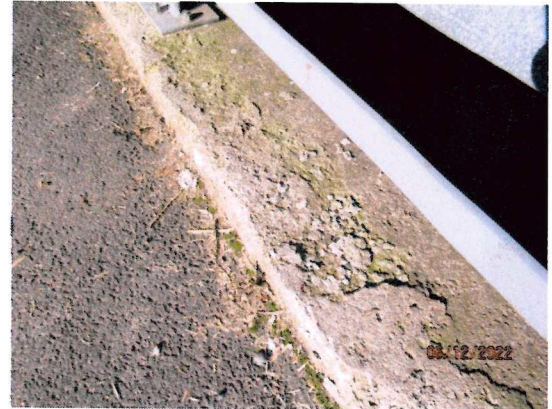
[6] S=0, V=0, D=2 BSP-ID 230-09

Brücke, Kappe, Beton, Beginnend, Zerfallen, Gesamtes Bauteil, Rechts

BETON SCHADHAFT

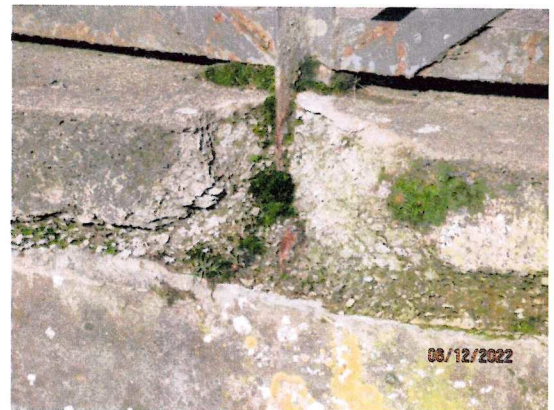
[24] S=1, V=1, D=2 EP BSP-ID 230-09

Brücke, Kappe, Beton, Eine Stelle, Gebrochen / abgebrochen, Mitte längs am Bauwerk, Links, bei 5. Geländerpfosten.

BETONABPLATZUNG KAPPE

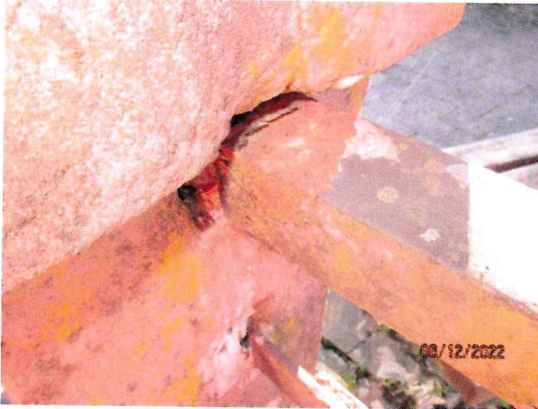
[2] S=0, V=1, D=1 BSP-ID 231-99

Brücke, Geländer ohne Seil mit sonstiger Füllung, Stahl / Metall, Stellenweise, Locker / lose, Vorne und hinten am Bauwerk, Links, Oben auf dem Bauwerk, Anschlüsse an die Natursteinpfeiler.

GELÄNDERANSCHLUSS LOCKER

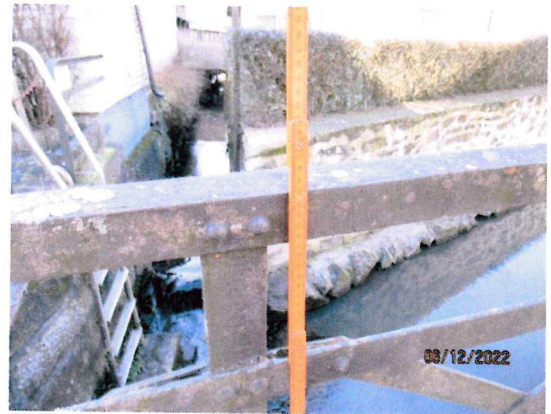
GELÄNDERHÖHE LINKS

Brücke, Geländer ohne Seil mit sonstiger Füllung, Stahl / Metall, Alle, Höhe zu gering, Gesamtes Bauteil, Links, Oben auf dem Bauwerk, Geländerhöhe  $h = 77$  cm. Soll-Geländerhöhe  $h = 1,30$  m wegen planmäßigem Radverkehr.

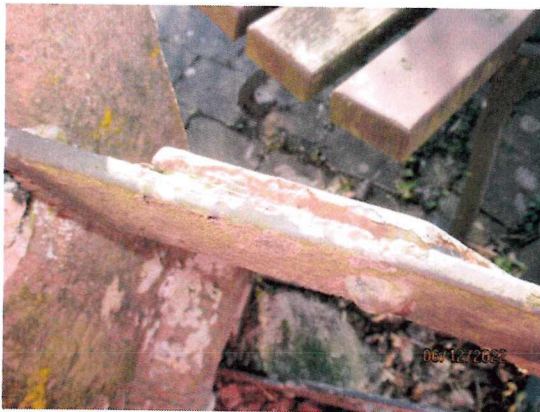
[4] S=0, V=0, D=1 BSP-ID 234-04

Brücke, Geländer ohne Seil mit sonstiger Füllung, Stahl / Metall, Stellenweise, Abgeplatzte Beschichtung, Untergrund rostig, Links, Oben auf dem Bauwerk, z. T. mit Blattrrost.

GELÄNDER KORRODIERT

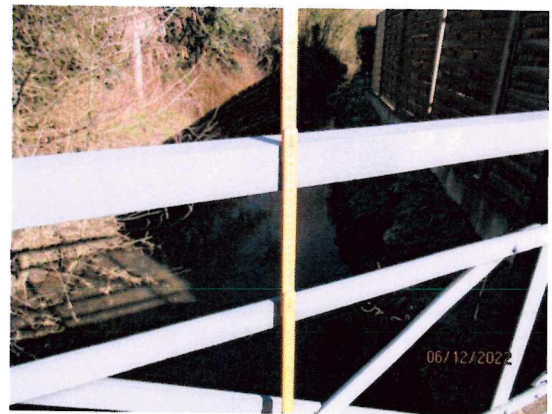
[23] S=0, V=2, D=0 BSP-ID 231-11

Brücke, Geländer ohne Seil mit sonstiger Füllung, Stahl / Metall, Alle, Höhe zu gering, Gesamtes Bauteil, Rechts, Oben auf dem Bauwerk, Geländerhöhe  $h = 1,0$  m. Soll-Geländerhöhe  $h = 1,30$  m wegen planmäßigem Radverkehr.

GELÄNDERHÖHE RECHTS

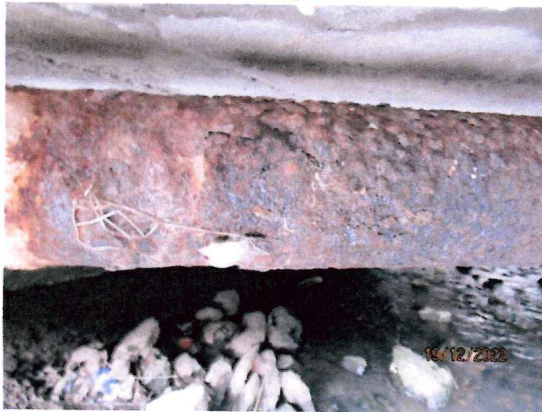
[22] S=1, V=0, D=2 BSP-ID 261-09

Brücke, Unbekanntes Rohr, Stahl / Metall, Ausgeprägt, Verrostet, Gesamtes Bauteil, Längs durchgehend, 1,50 m vom linken Bauwerksrand, Unterseite

KORRODIERTE LEITUNG AN  
ÜBERBAUUNTERSEITE

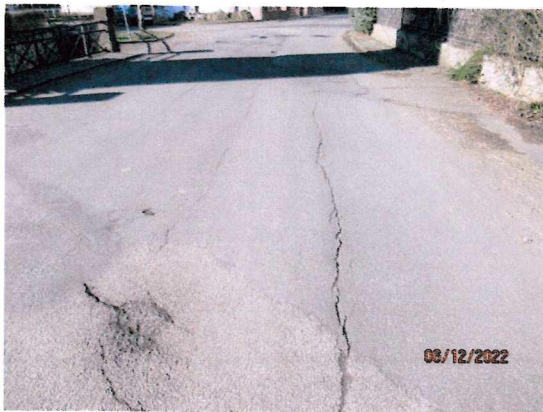
[5] S=0, V=0, D=2 BSP-ID 241-05

Brücke, Fahrbahnbelag, Bituminöse Baustoffe,  
Stellenweise, Gerissen, Gesamter Oberbau, Oberseite

RISSE IM BELAG
