# 18 Bauwerksprüfungen

Fußgängerbrücke über die Gleisanlagen der DB AG am Bahnhof

| *) | Datum der Prüfung | Prüfung und Prüfpersonal | Prüfbefund |
|---|---|---|---|
| E | 30.11.2024/<br>13.12.2024 | Dr. Ing. G. Borg | |

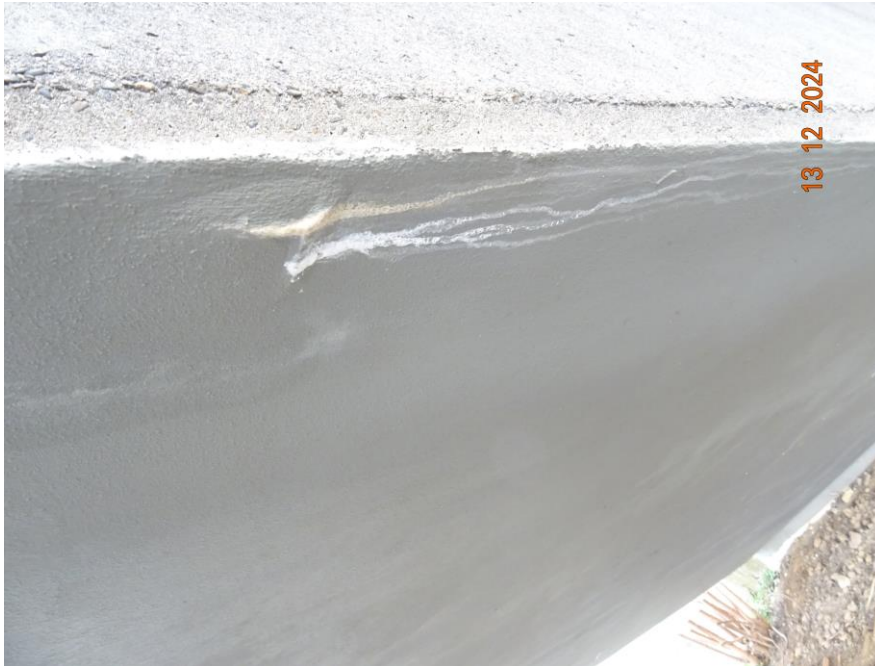
- 5.2.2 Eine lastbegrenzende Beschilderung ist nicht erforderlich.
- 5.2.3 Es gibt keine Hinweise für Gründungsmängel.
- 5.2.4 An der Unterseite des Treppenlaufes zum Zwischenpodest gibt es an mehreren Stellen kurze Risse in der Beschichtung mit Aussinterungen (Bild 1). Einen längeren horizontal verlaufenden Riss gibt es im Anschluss des Treppenlaufes an das Zwischenpodest (Bild 2).

Bild 1: Risse mit Aussinterungen an der Unterseite des unteren Treppenlaufs

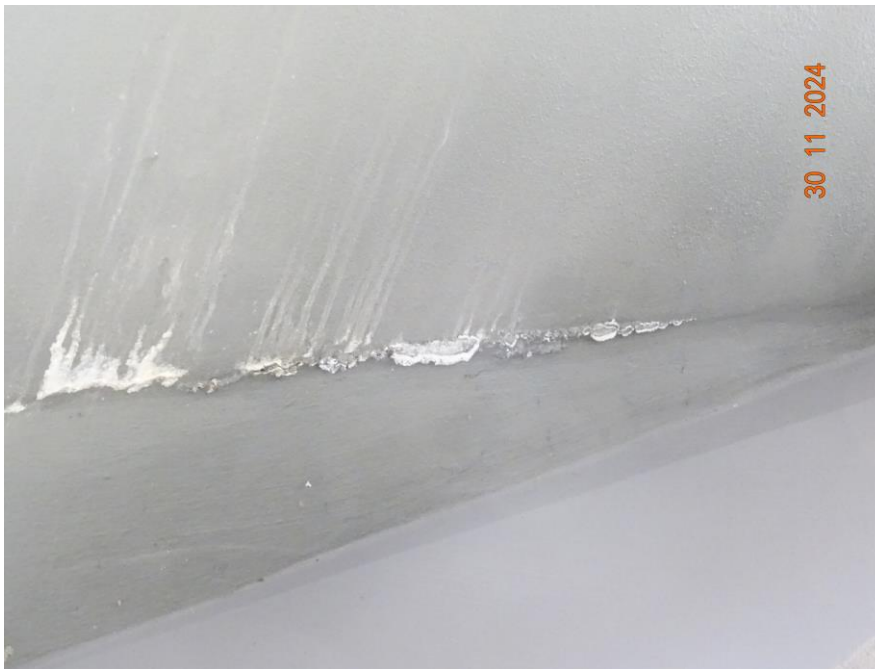
Bild 2: Riss mit Aussinterungen am Anschluß Treppenlauf - Zwischenpodest

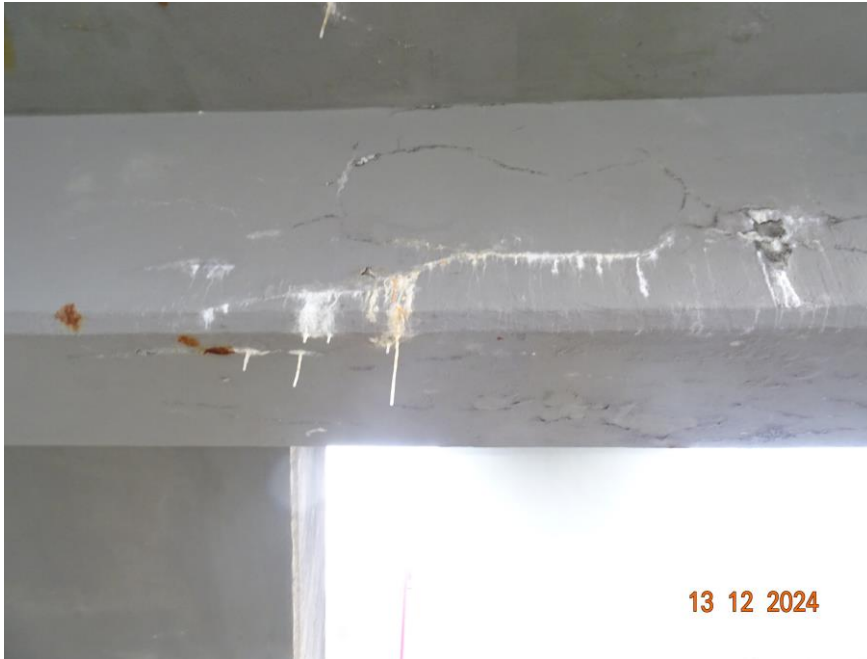
- Risse mit Blasenbildung, Roststellen und Stalaktitenbildung gibt es an der Seitenfläche des Unterzuges unter dem Zwischenpodest (Bild 3). An der Unterseite des Unterzuges gibt es Abplatzungen der Beschichtung und Roststellen (Bild 4). An der Unterseite des Treppenpodestes gibt es Risse in der Beschichtung mit Stalaktitenbildung, kleine Abplatzungen der Beschichtung und deutliche Roststellen (Bild 5).

Bild 3: Risse mit Aussinterungen, Abplatzungen und Roststellen am Unterzug

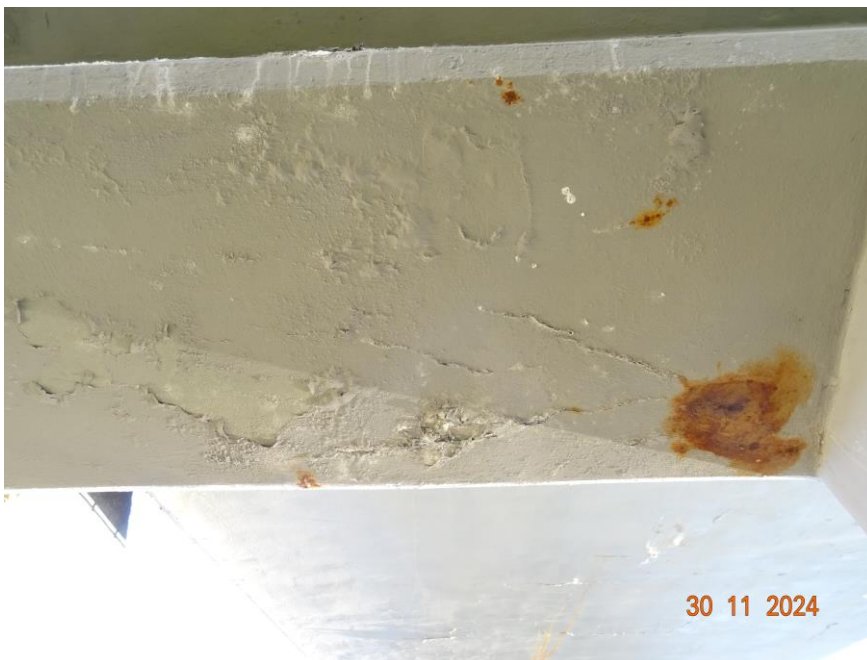
Bild 4: Abplatzungen, Risse und Rostverfärbungen an der Unterseite des Unterzuges

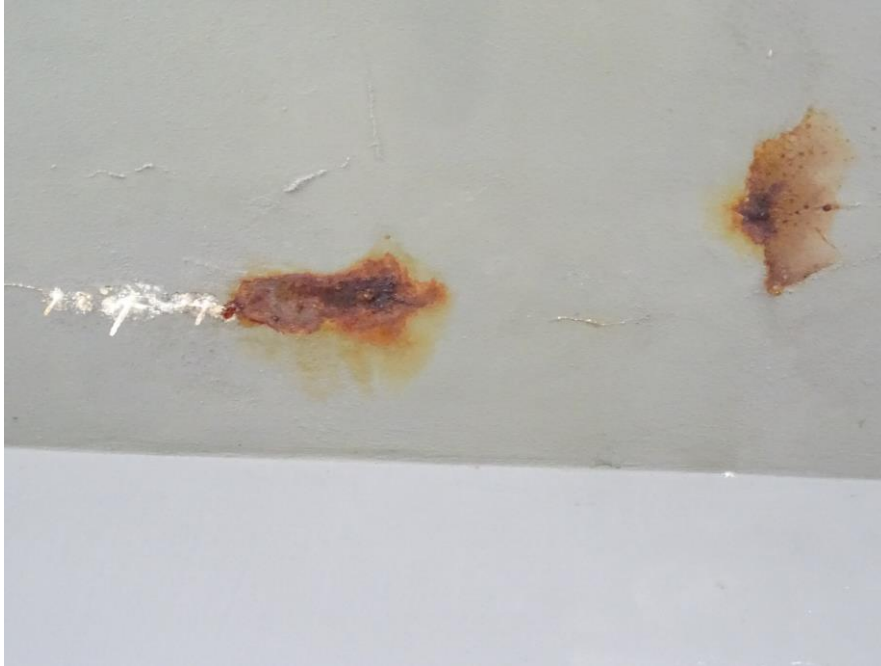
Bild 5: Risse mit Stalaktiten und Rostverfärbungen an der Podestunterseite

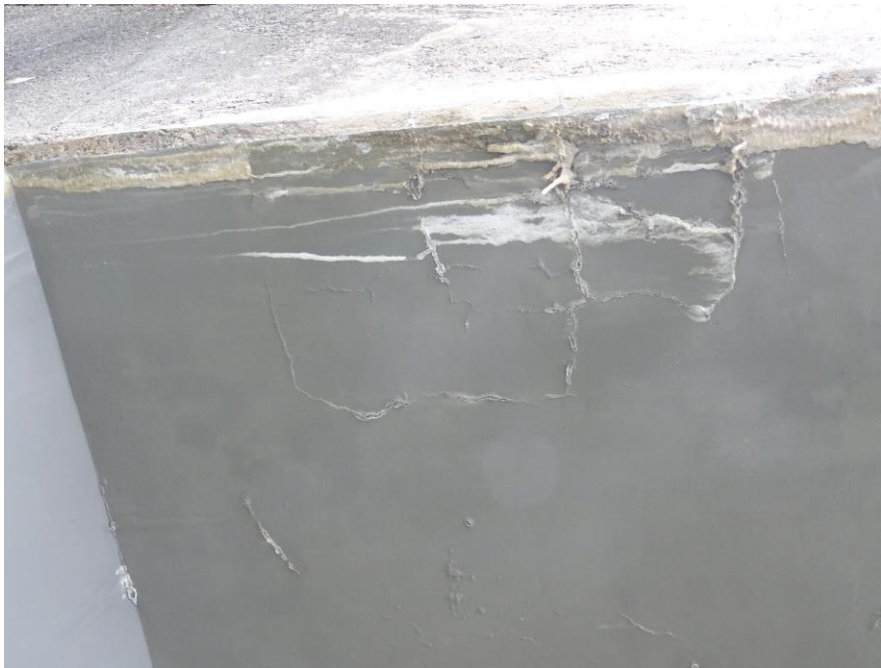
- Risse mit deutlichen Aussinterungen und Rostverfärbungen gibt es auch an der Unterseite des Treppenlaufes vom Zwischenpodest zum Brückenüberbau (Bilder 6 und 7).

Bild 6: Risse mit starken Aussinterungen an der Unterseite des oberen Treppenlaufs

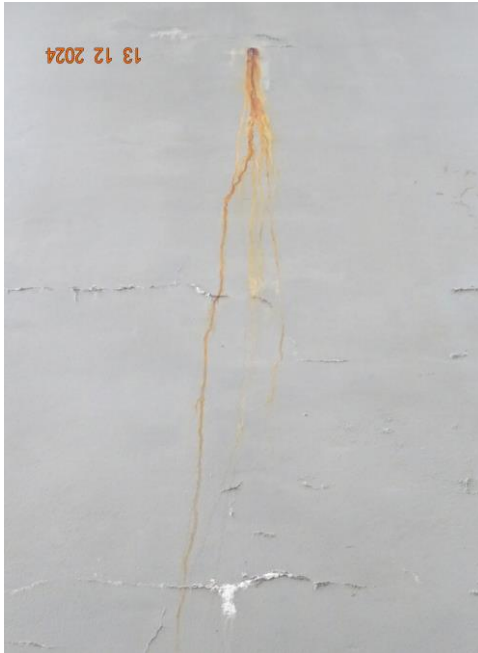
Bild 7: Risse mit Aussinterungen und Rostverfärbungen  
an der Unterseite des oberen Treppenlaufs

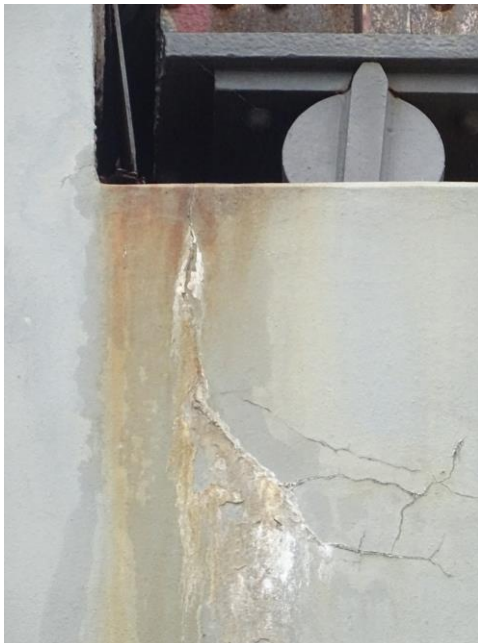
- An den Stützen des Zwischenpodestes und an der Endstütze der Fußgängerbrücke befinden sich Farbschmierereien. Im oberen Bereich der Endstütze gibt es Risse in der Beschichtung und Rostverfärbungen, verursacht von der rostenden Stahlkonstruktion des Überbaus (Bild 8).

5.2.7 Das Rollenlager über dem Endpfeiler neben der Treppe steht geringfügig geneigt in Richtung zum festen Lager auf dem östlichen Widerlager (Bild 8). Das Rollenlager ist noch durch die bei der Instandsetzung aufgebrauchte neue Beschichtung vor Korrosion geschützt. Die Rollenlager über den jeweils ersten Innenstützen rosten. Sie stehen fast senkrecht (Bild 23).

Bild 8: Risse mit Aussinterungen am Pfeiler neben  
der Treppe, Das Rollenlager steht leicht geneigt

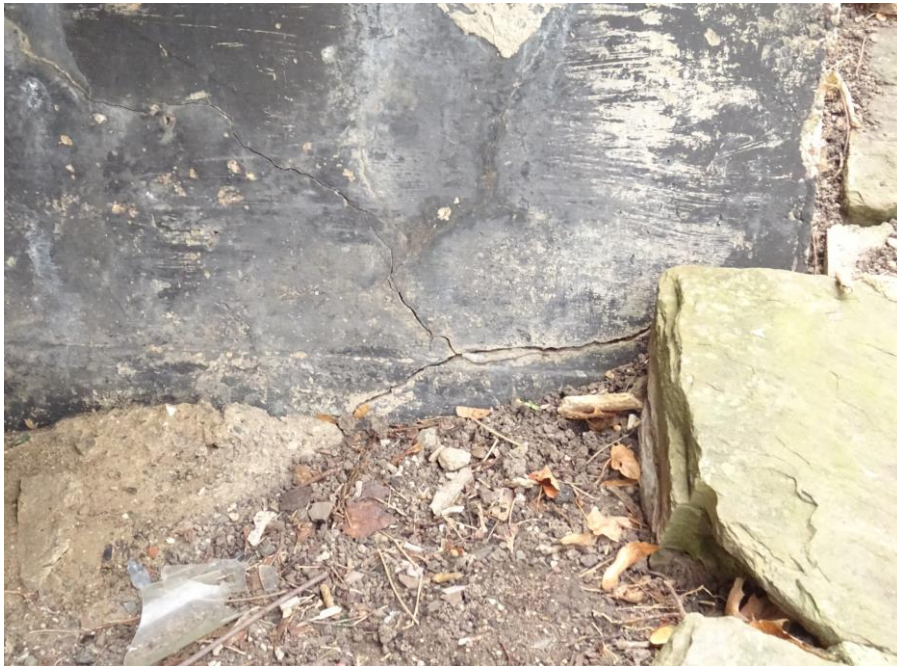
- Das Widerlager auf der Ostseite ist größtenteils eingeschüttet. Es gibt kleine Betonabplatzungen und mehrere Roststellen. Direkt über dem Erdreich gibt es breite Risse im Widerlagerbeton (Bild 9). Zwischen dem Widerlager und dem ersten Innenpfeiler liegt sehr viel Müll in der Böschung (Bild 10).

Bild 9: Risse im östlichen Widerlager

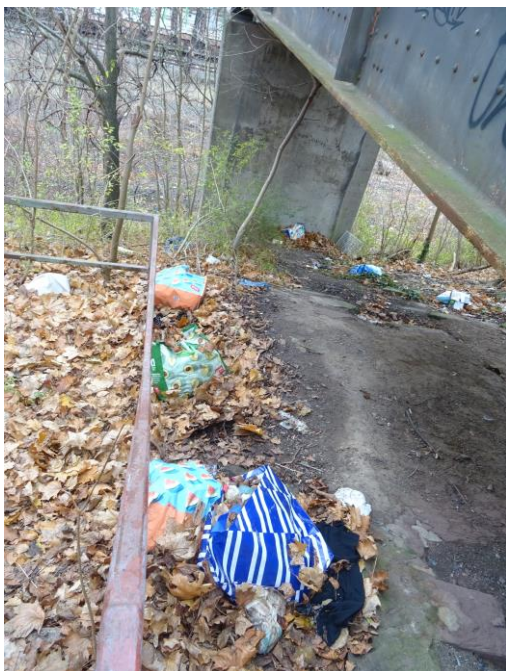
Bild 10: Müll vor dem östlichen Widerlager

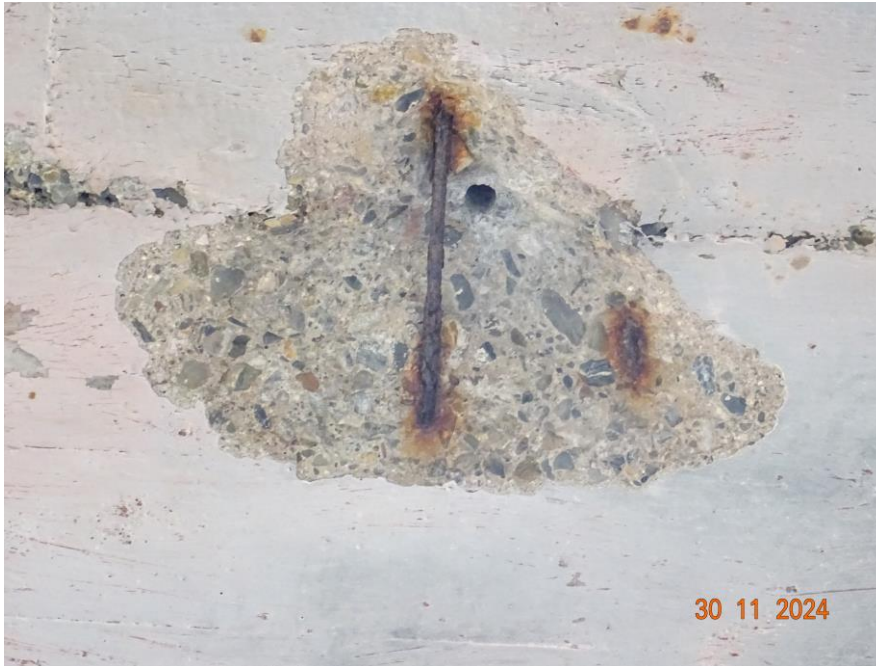
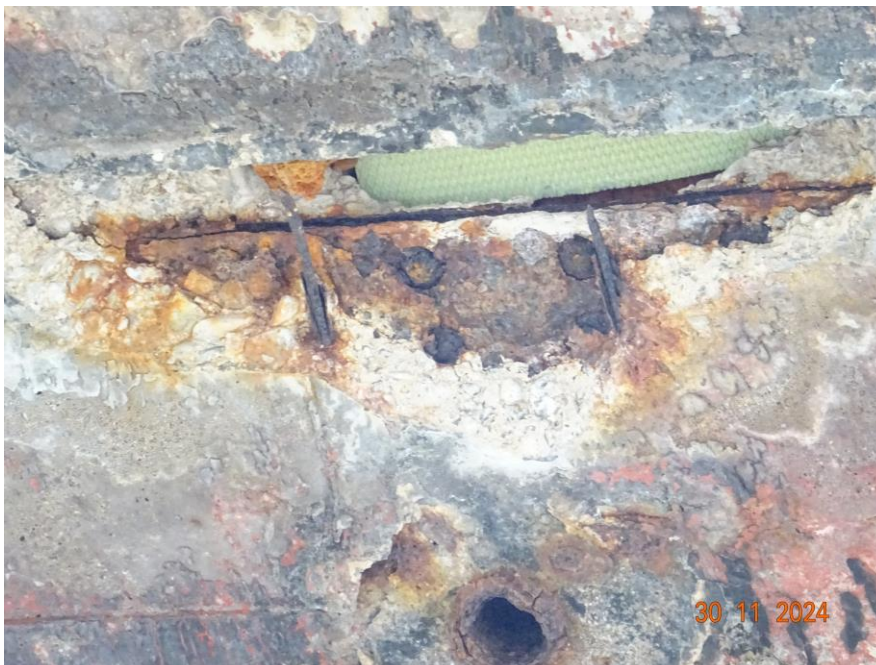
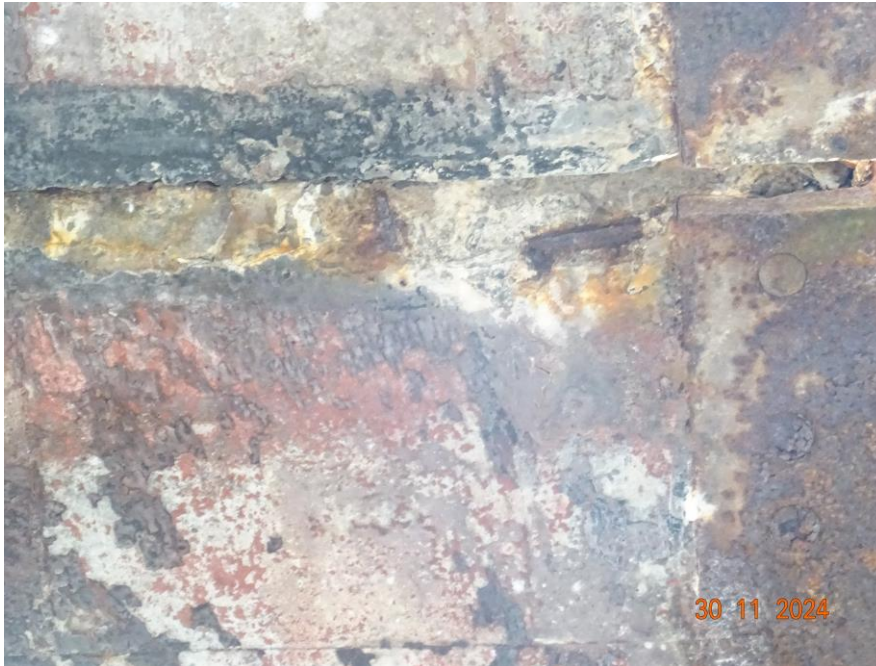
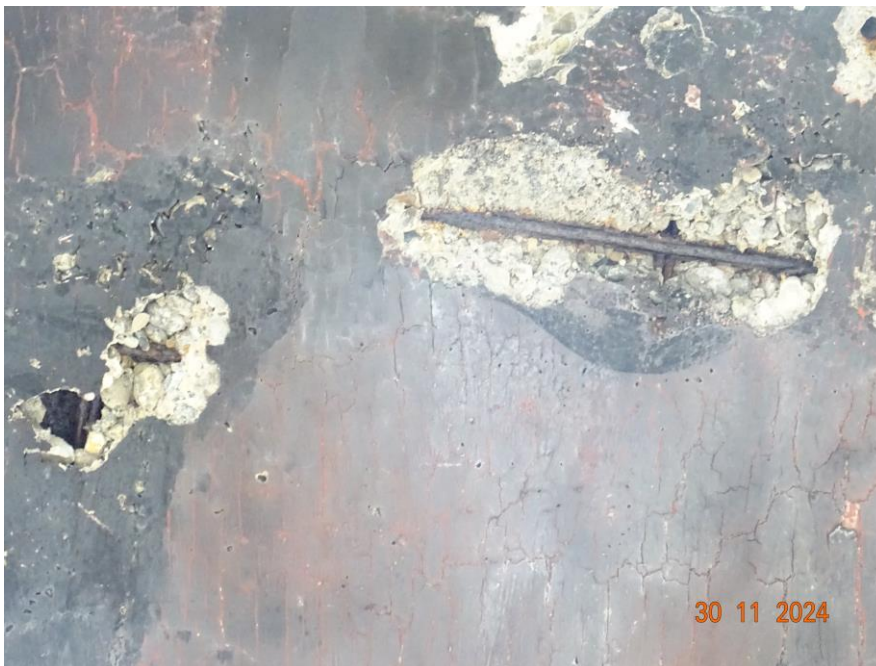
- Es gibt über der Straße und über den Gleisen Betonabplatzungen mit freiliegender, stark rostender Bewehrung (Bilder 11 bis 14).
- An der Unterseite der Überbauplatte gibt es Risse mit Aussinterungen (Bilder 38 und 39). Risse ohne Aussinterungen und auch Hohlstellen sind durch die fast im gesamten Gleisbereich vorhandene Verfärbung der Unterseite der Überbauplatte kaum zu erkennen.

Die fortschreitende Korrosion der im Bereich der Abplatzungen freiliegenden Bewehrung und auch die Korrosion der Bewehrung im Bereich der Risse kann zu weiteren Betonabplatzungen an der Überbauunterseite führen. Betonabplatzungen über Straßen und Gleisen gefährden den Verkehr. Daher wurde schon im letzten Prüfbericht darauf hingewiesen, dass Betonabplatzungen an der Überbauunterseite instandgesetzt werden sollten. Dabei kann dann die Überbauunterseite auf Hohlstellen überprüft werden. Verkehrsgefährdungen durch herabfallende Betonteile können nur durch diese Instandsetzungsarbeiten ausgeschlossen werden. Dies ist nur mit Gleissperrungen und Abschaltung der Oberleitung möglich.

Bild 11: Betonabplatzung an der Überbauunterseite über der Straße

Bild 12: Betonabplatzung an der Überbauunterseite über dem Gleisbereich

Bild 13: Betonabplatzung an der Überbauunterseite über dem Gleisbereich

Bild 14: Betonabplatzungen an der Überbauunterseite über dem Gleisbereich

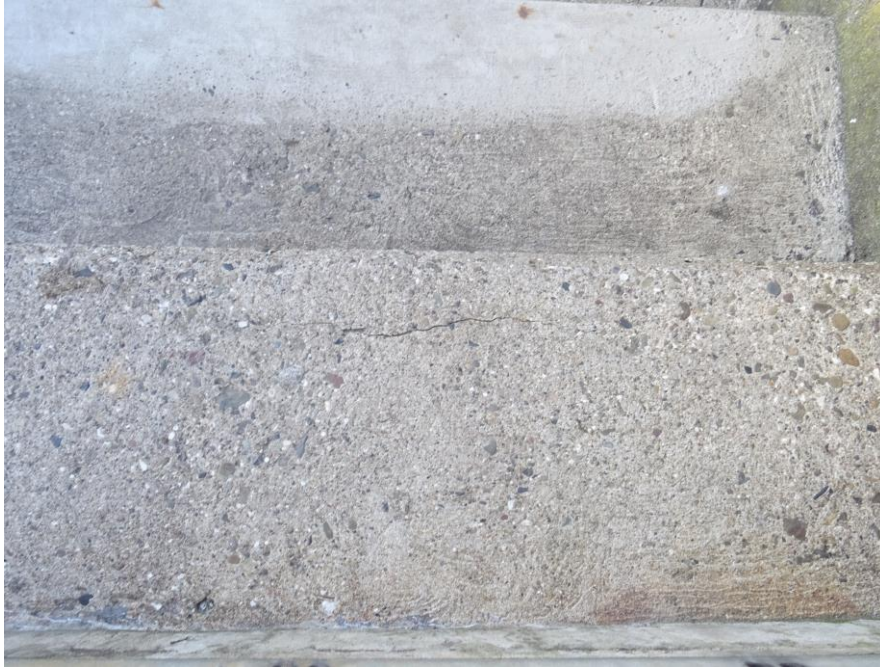
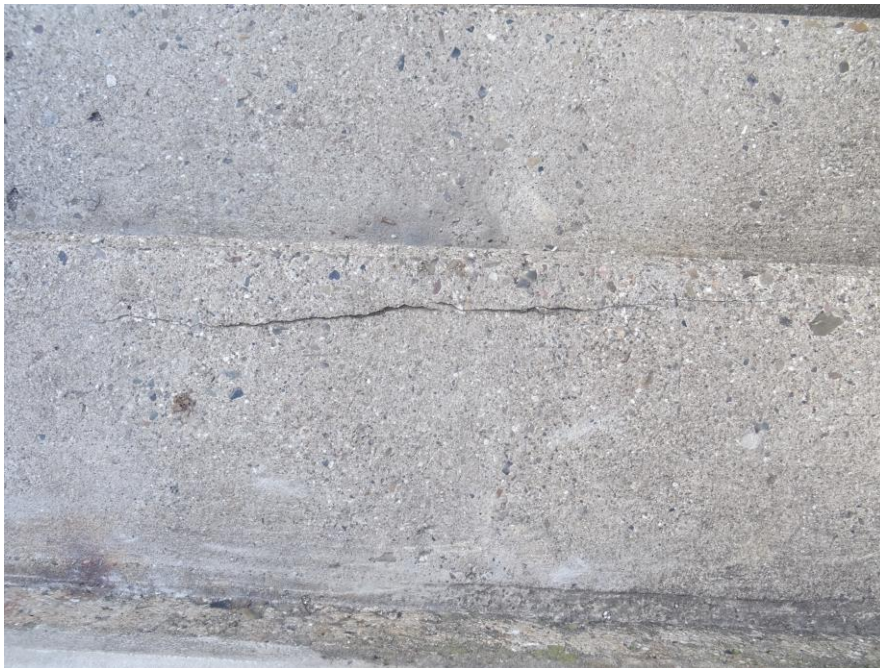
Die Treppenstufen bestehen jeweils aus zwei Teilen mit einer Mittelfuge. Die Fuge mit Kantenabplatzungen ist teilweise mit Dreck gefüllt und bewachsen. An zwei Treppenstufen gibt es an der Oberseite breite Risse parallel zur Stufenvorderkante, die zu Kantenabplatzungen führen können (Bilder 15 und 16). Mehrere Treppenstufen haben an der Oberseite kleine Roststellen.

Bild 15: Riss an der Oberseite einer Treppenstufe

Bild 16: Riss an der Oberseite einer Treppenstufe

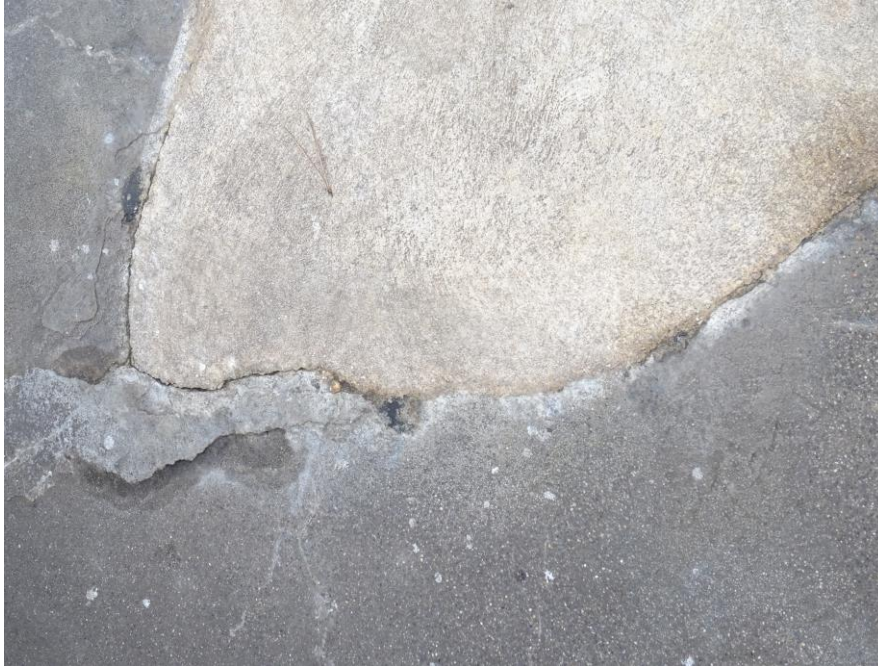
Der Instandsetzungsmörtel auf dem Zwischenpodest ist gerissen und liegt teilweise hohl (Bild 17). Durch die Risse dringt Feuchtigkeit durch die Podestplatte und verursacht Schäden an der Beschichtung auf der Unterseite.

Bild 17: Instandsetzungsmörtel an der Podestoberseite ist gerissen und liegt teilweise hohl

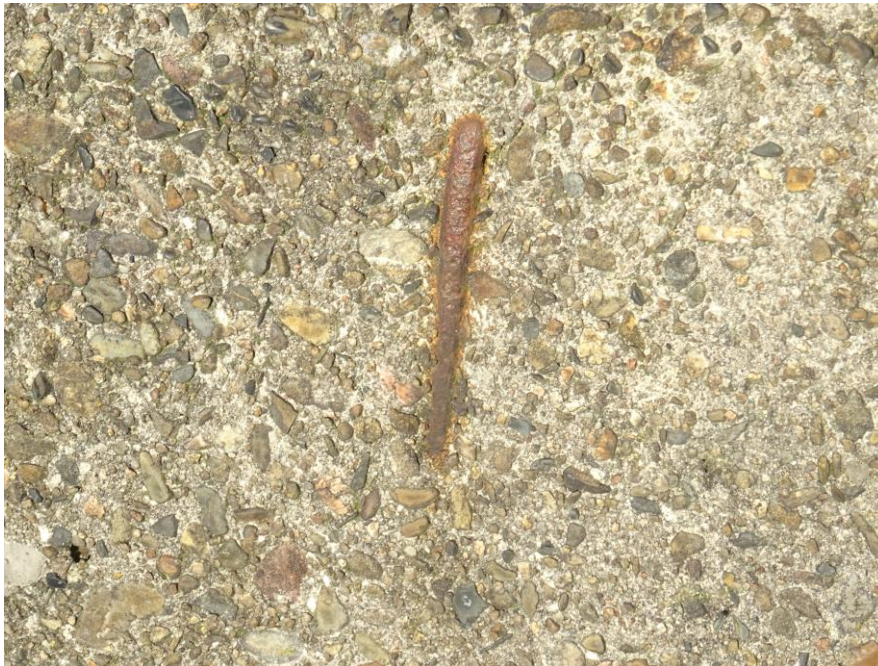
Bei den Treppenbrüstungen liegen kurze rostende Bewehrungsstäbe frei (Bild 18).

Bild 18: Abplatzung mit rostender Bewehrung an der Brüstungsinneseite im Treppenbereich

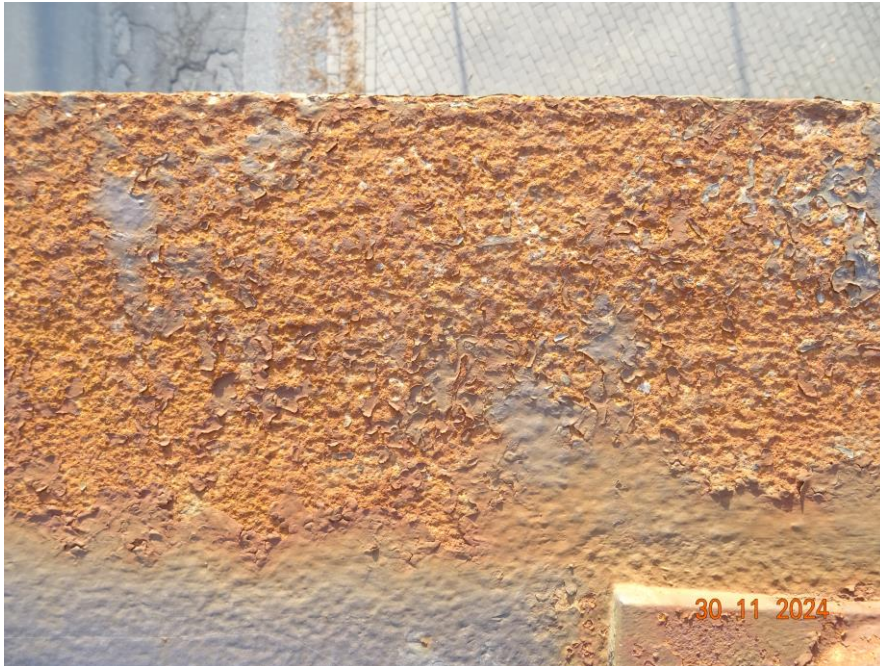
An beiden Hauptträgern gibt es starke Korrosionsschäden an den Oberseiten der Obergurte mit Narbenbildung (Bilder 19 und 20), an den Außenseiten der Stege und an den Untergurten. Durch die scharfen Kanten der abplatzenden Beschichtung besteht Verletzungsgefahr. Ein Korrosionsschutz ist nicht mehr vorhanden. Besonders große Korrosionsschäden mit dicker Blattrrostbildung gibt es an der Unterseite der Untergurte im östlichen Endfeld (Bilder 21 und 22). Durch diese starke Blattrrostbildung und die daraus sich ergebende Schwächung der Untergurte ist die Tragfähigkeit der Brücke beeinträchtigt.

Bild 19: Starke Korrosion mit Narbenbildung an der Oberseite des Obergurtes

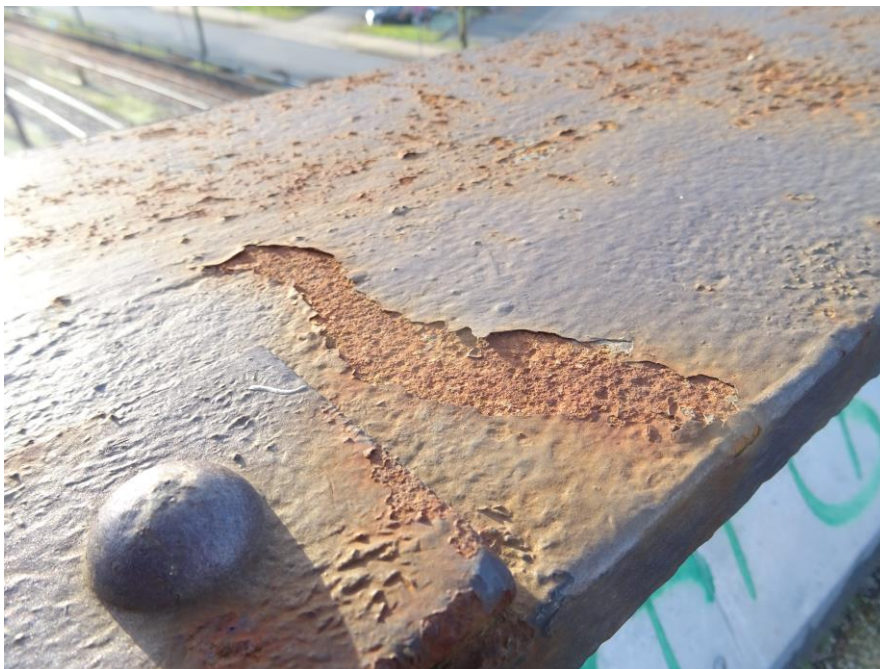
Bild 20: Abplatzende Beschichtung mit scharfen Kanten

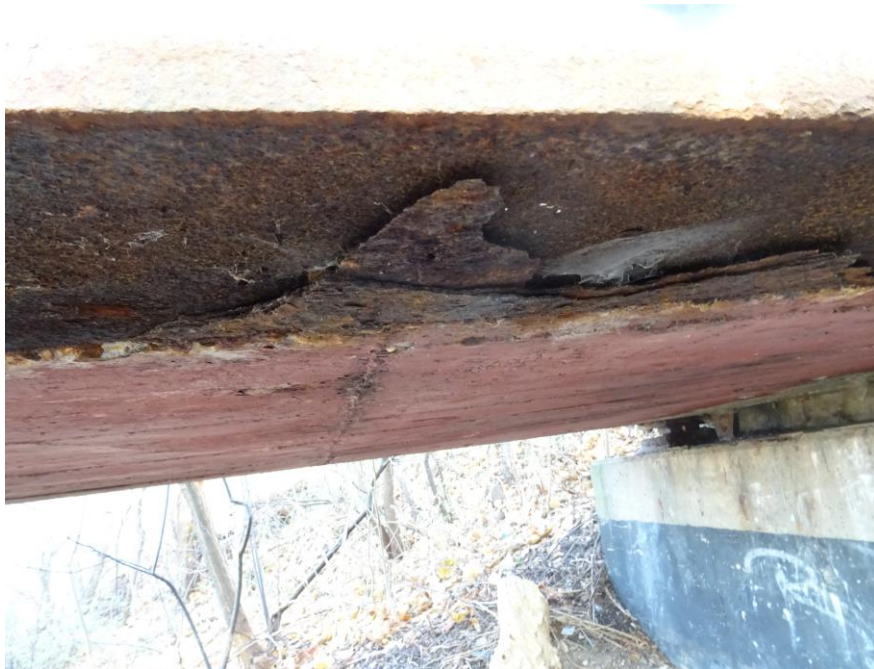
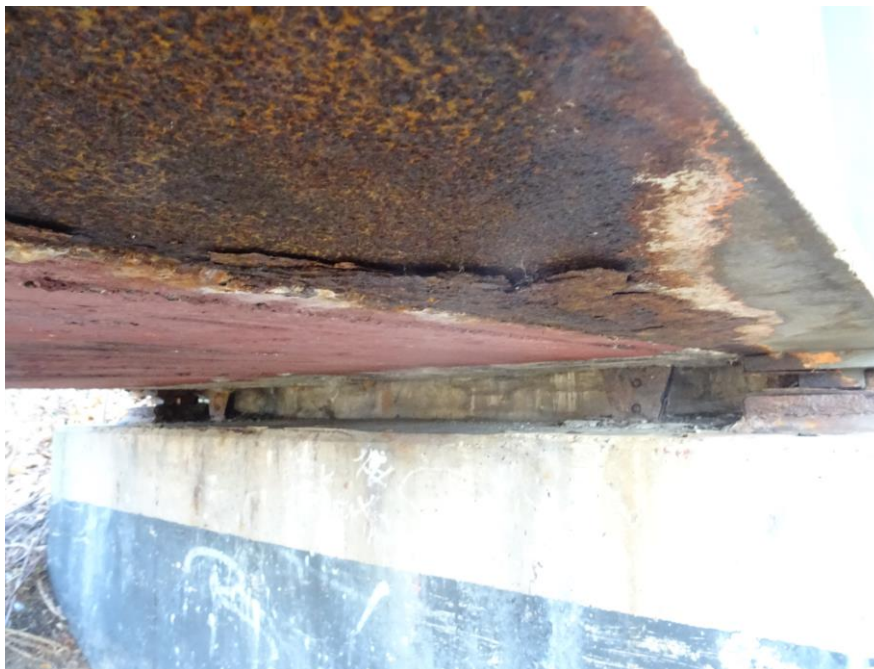
- 5.2.1 Die Brücke ist als Fußgängerbrücke bemessen. Durch die nahezu vollflächige Korrosion mit starker Blattrostbildung an der Unterseite des Hauptträgeruntergurtes vor dem östlichen Widerlager ist die Tragfähigkeit eingeschränkt.

5.2.11 Die Lager, die Zwischenstützen aus Stahl, die Hauptträger und die alten Geländer haben ganz erhebliche Korrosionsschäden. Besonders stark sind diese Schäden an der Unterseite der Untergurte im Endfeld vor dem östlichen Widerlager. Die gesamte Stahlkonstruktion hat keinen Korrosionsschutz mehr.

Bild 21: Starke Blattrostbildung an der Unterseite des Hauptträgers

Bild 22: Starke Blattrostbildung an der Unterseite des Hauptträgers

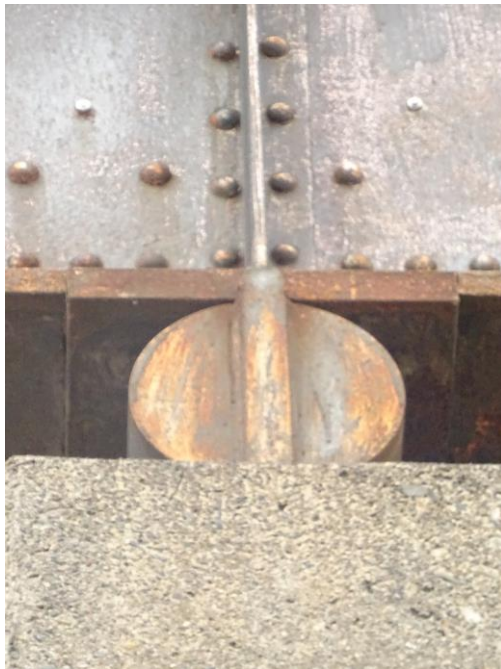
Bild 23: Rollenlager über dem 1. Pfeiler neben der  
Treppe steht fast senkrecht, Rollenlager rostet

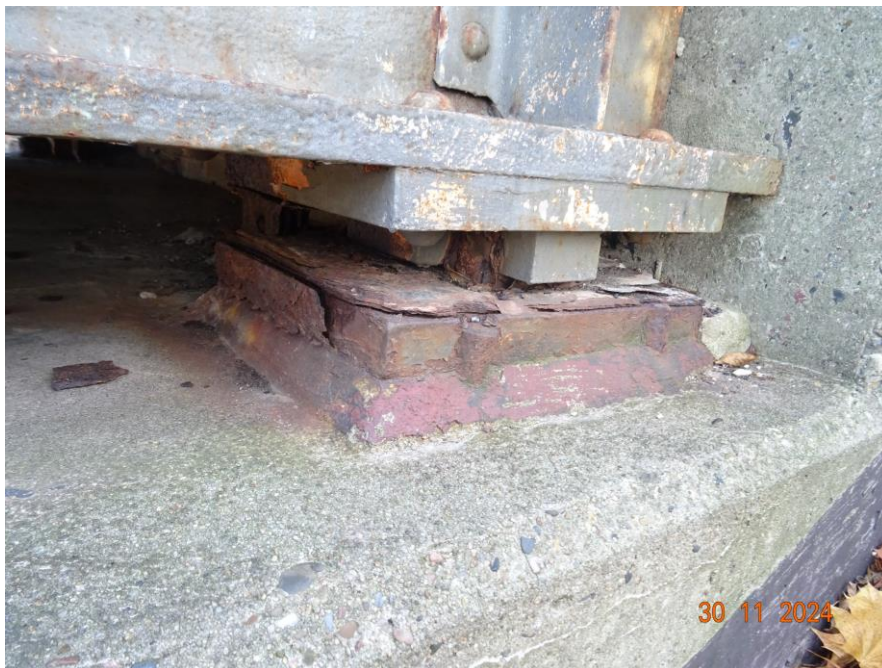
Eine sehr starke Korrosion mit dicker Blattrrostbildung gibt es bei beiden Festlagern auf dem östlichen Widerlager (Bilder 24 und 25).

Bild 24: Sehr starke Korrosion mit Blattrohbildung am südl. Lager auf dem östlichen Widerlager

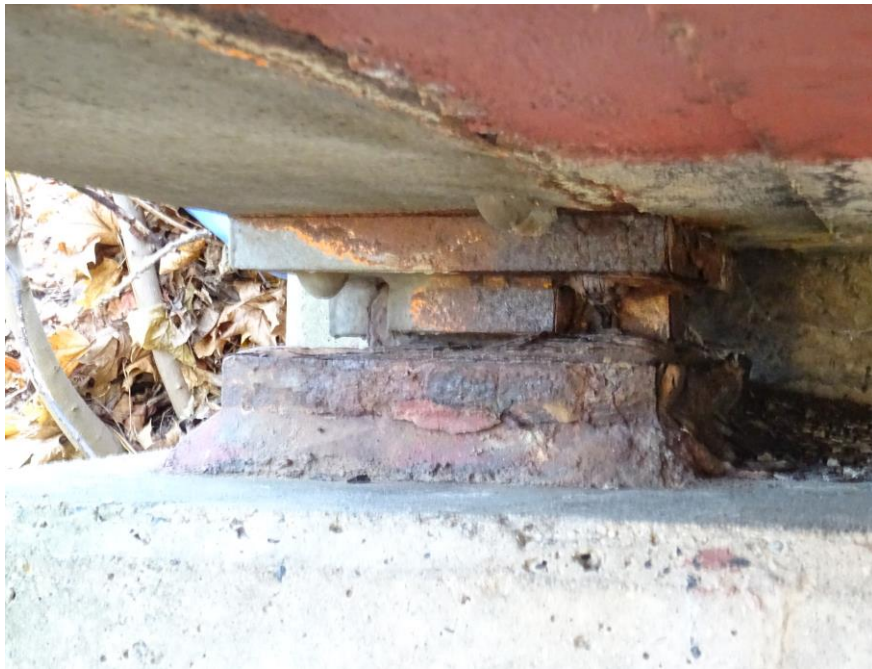
Bild 25: Sehr starke Korrosion mit Blattrostbildung am nördl. Lager auf dem östlichen Widerlager

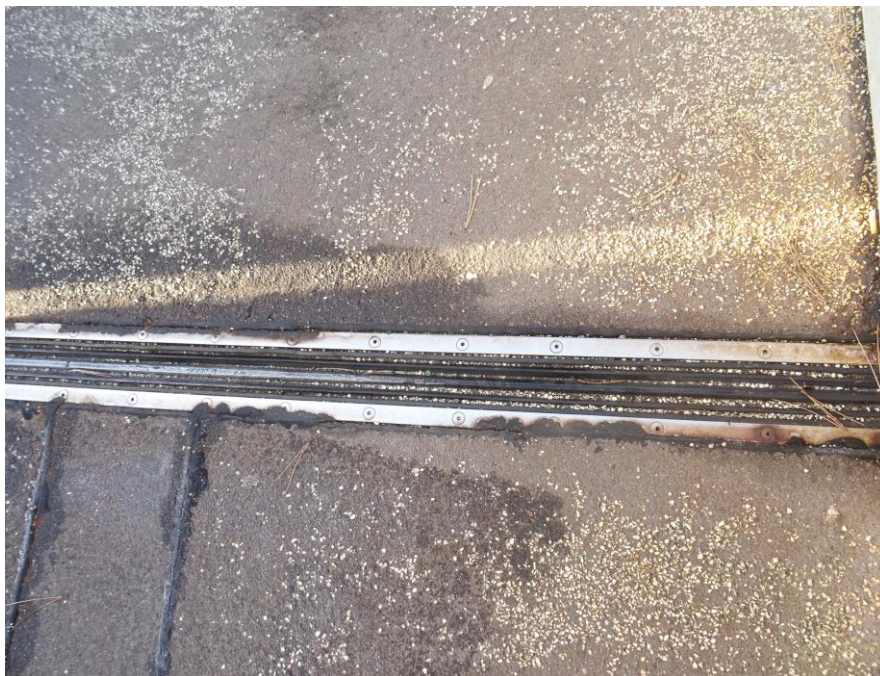
In allen vier Übergangskonstruktionen liegt viel Splitt in den Teppichfalten (Bilder 26 und 29). Die Teppiche sollten gereinigt werden.

Bild 26: Teppichfalten voll mit Splitt, Fugenfüllmaterial hat teilweise keine Flankenhaftung mehr

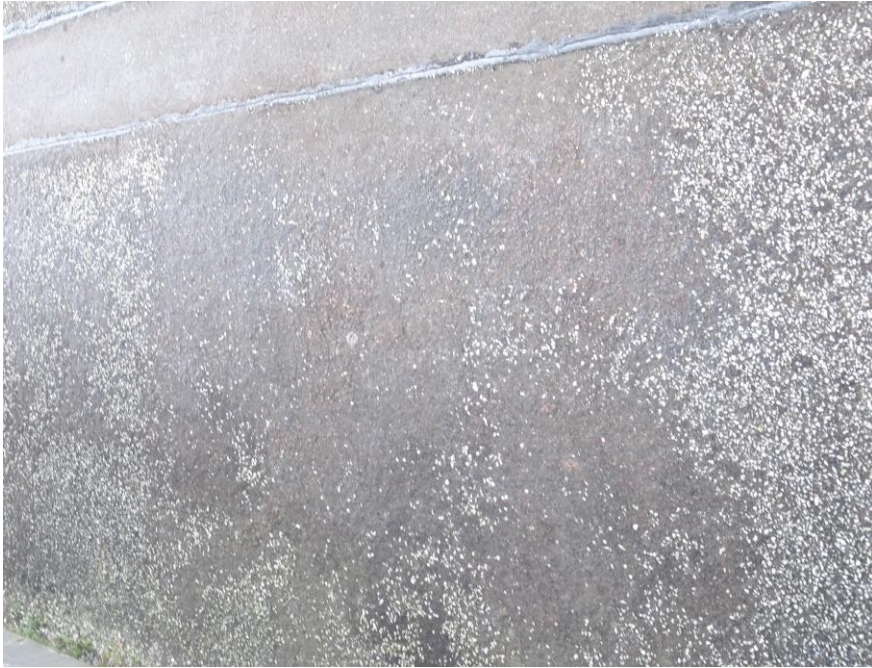
5.2.8 Die Splittabstreuerung auf dem Gussasphalt ist stellenweise abgelaufen, bzw. abgefahren (Bild 27). Der Unterzeichner schätzt die Rauhgigkeit des Belages noch als ausreichend ein. Insgesamt ist der Belag in einem zufriedenstellenden Zustand.

Bild 27: Splittabstreutung bereichsweise abgelaufen/abgefahren

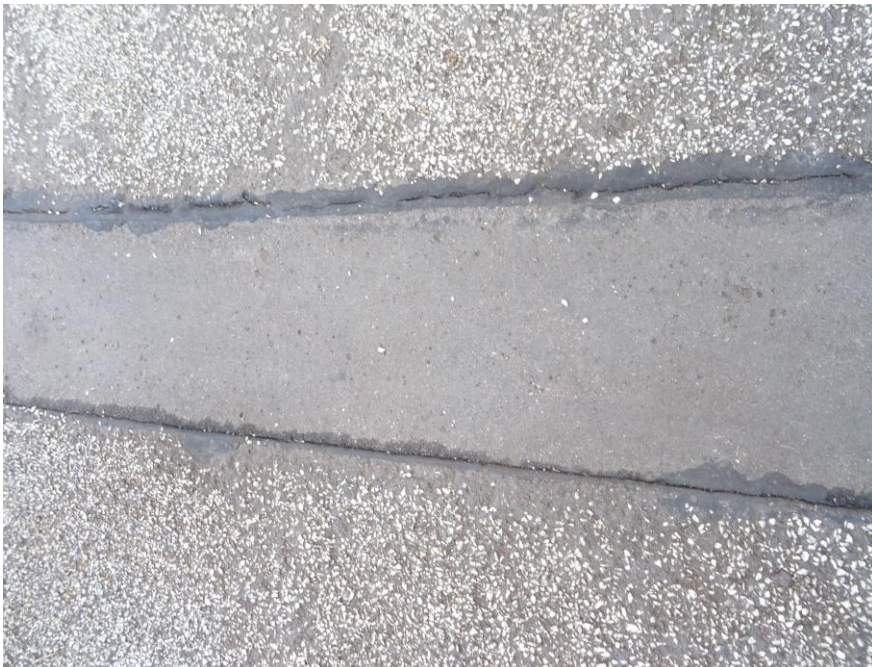
Das Fugenfüllmaterial zwischen dem Belag und dem vorgelegten Gossenstreifen ist an vielen Stellen gerissen und hat keine Flankenhaftung mehr (Bild 28). Dies gilt besonders für den östlichen Endbereich der Brücke.

Bild 28: Fugenfüllmaterial gerissen, bereichsweise ohne Flankenhaftung

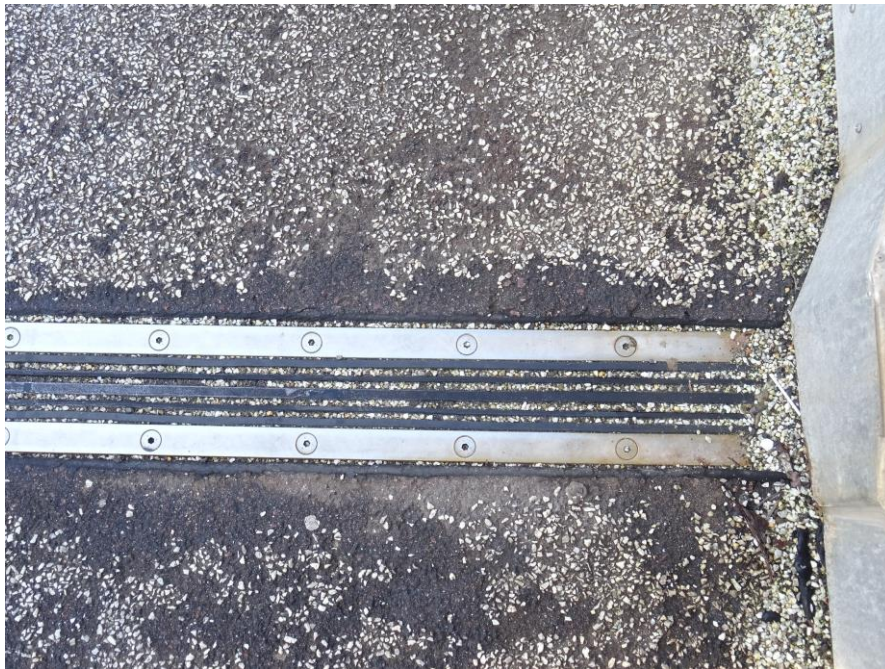
Das Fugenfüllmaterial neben den Übergangskonstruktionen hat sich teilweise von de Übergangskonstruktionen gelöst, so z. B. bei der Übergangskonstruktion über dem östlichen Widerlager und bei der ersten Dehnungsfuge von Osten aus gesehen (Bild 29).

Bild 29: Teppichfalten voll Splitt, Fugenfüllmaterial ohne Flankenhaftung

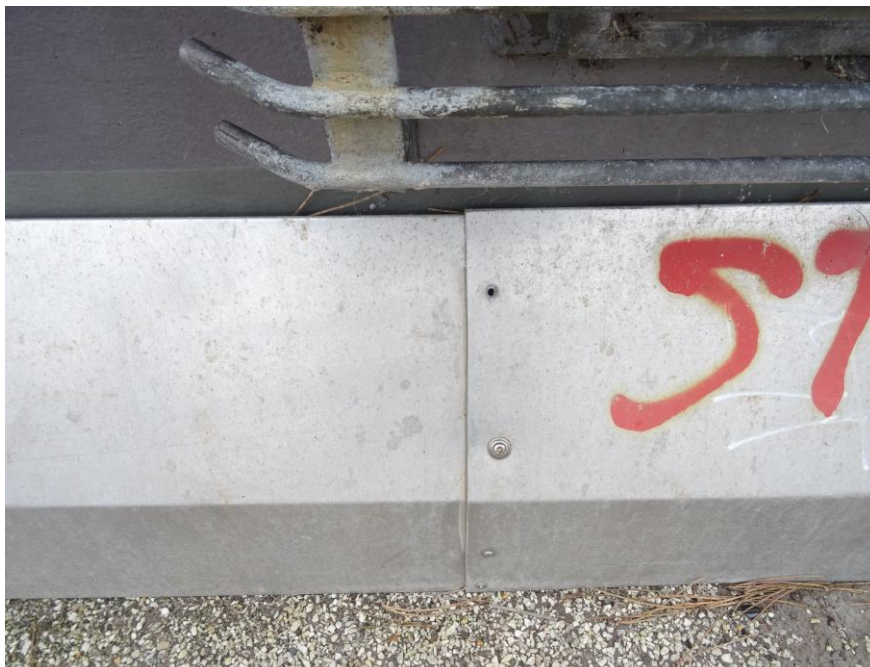
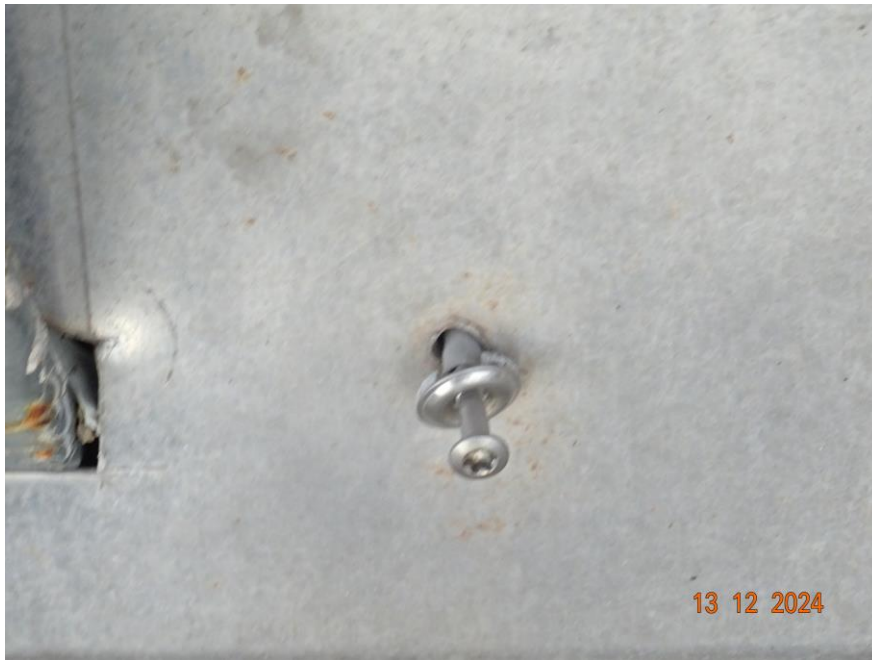
Die Blechabdeckungen auf den Steginnenseiten haben Kratzer und Beulen durch Gewalteinwirkung. Es wurden lockere und fehlende Schrauben zur Befestigung dieser Bleche festgestellt (Bilder 30 und 31).

Bild 30: Fehlende Schraube

Bild 31: Lockere Schraube

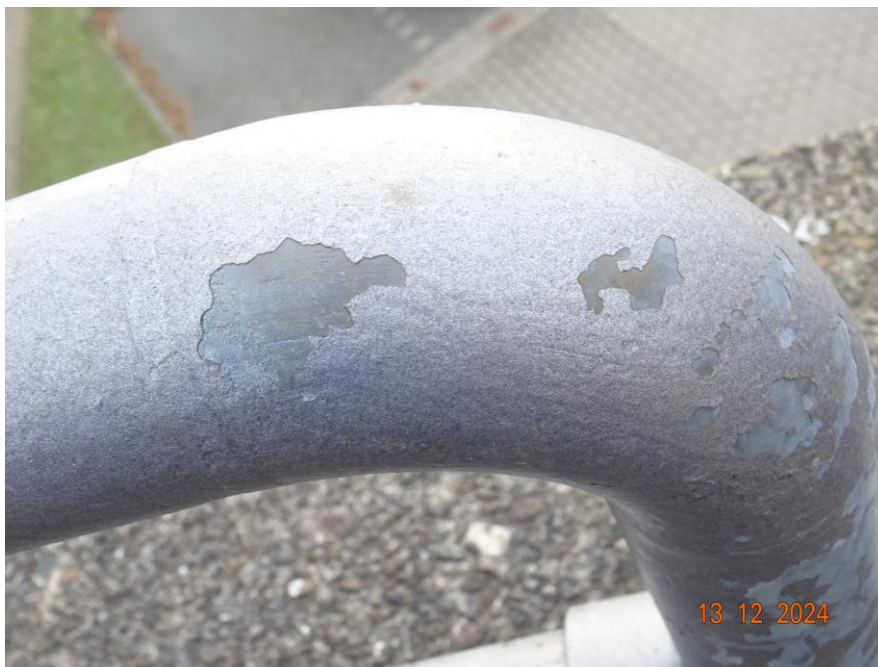
5.2.10 Es gibt Abplatzungen der Feuerverzinkung an den bei der Instandsetzung neu montierten zusätzlichen Handläufen (Bild 32), aber keine Roststellen. Vom alten Handlauf platzt großflächig die Beschichtung ab und der Handlauf rostet sehr stark. Dadurch ergeben sich scharfe Kanten mit Verletzungsgefahr (Bild 33). Auch die kurzen Pfosten unter den alten Handläufen rosten einschließlich der Fußplatten auf den Obergurten der Stahlträger sehr stark (Bild 34). Am westlichen Überbauende ist der alten Handlauf auf der Südseite durchgerostet (Bild 35).

Bild 32: Abplatzende Feuerverzinkung

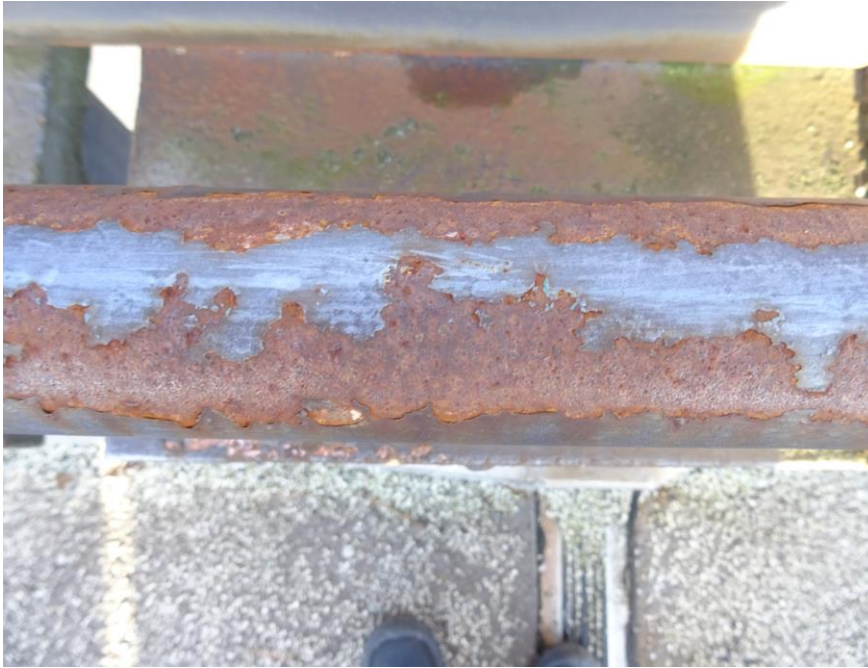
Bild 33: Stark rostender Handholm, scharfe Kanten, Verletzungsgefahr

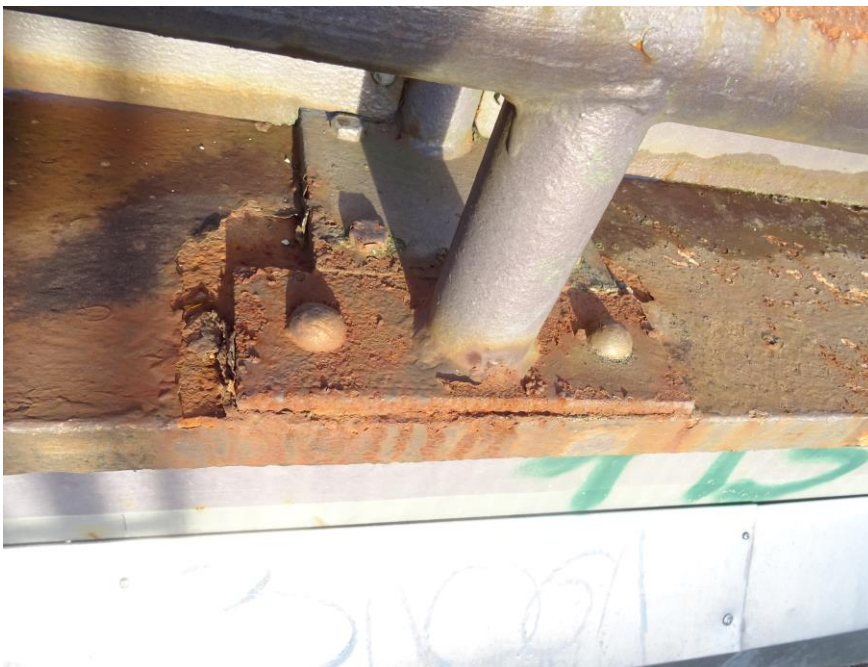
Bild 34: Rostende Fußplatte des Holmpfostens, rostender Obergurt des Stahlträgers

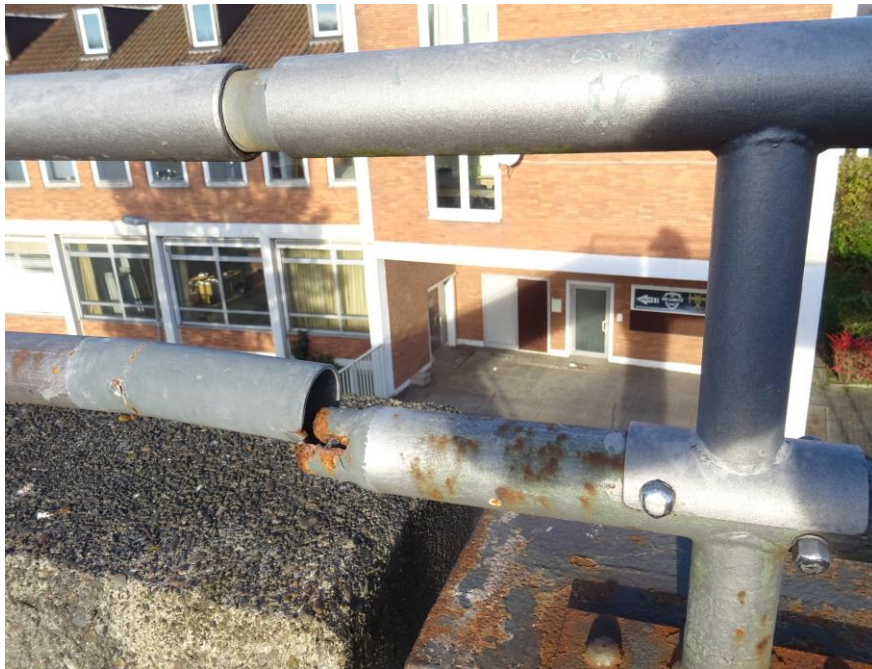
Bild 35: Der alte Handholm ist im Anschluss an die Treppe durchgerostet

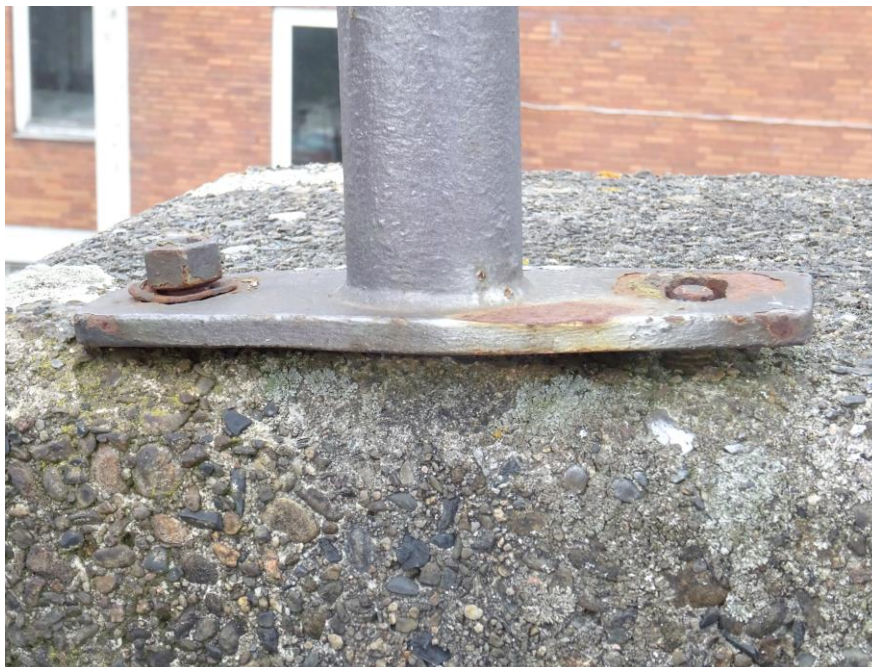
Die Handholme auf den Treppenbrüstungen haben einschließlich der Pfosten und Fußplatten viele, auch größere Roststellen. An drei Fußplatten der Handholmpfosten fehlt jeweils eine Mutter zur Befestigung (Bild 36). Die vorgeschriebenen Randabstände der Anker zur Befestigung der Fußplatten sind nicht eingehalten.

Bild 36: Mangelhafte Handholmbefestigung
