# 18 Bauwerksprüfungen

Fußgängerbrücke über die Gleisanlagen der DB AG am Bahnhof

| *) | Datum der Prüfung | Prüfung und Prüfpersonal | Prüfbefund |
|---|---|---|---|
| E | 30.11.2024/<br>13.12.2024 | Dr. Ing. G. Borg | |

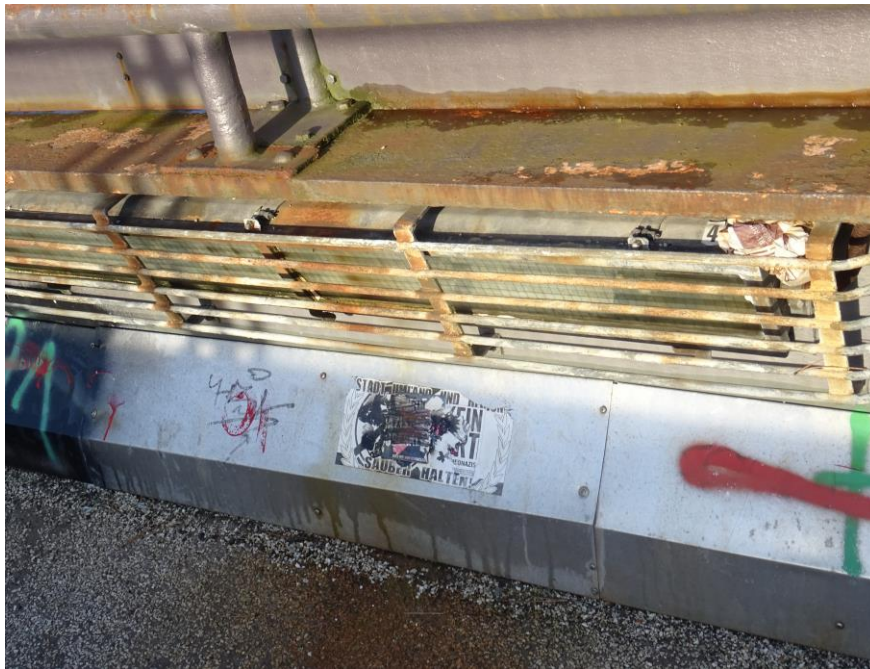
Die Gitterelemente vor den Leuchten rosten einschließlich der Befestigungsrahmen. Teilweise wurde in diesen Gitterelementen Müll abgelagert (Bild 37). Auch der Pfosten der Leuchte im Bereich des Zwischenpodestes der Treppe rostet.

Bild 37: Rostendes Gitter vor den Leuchten

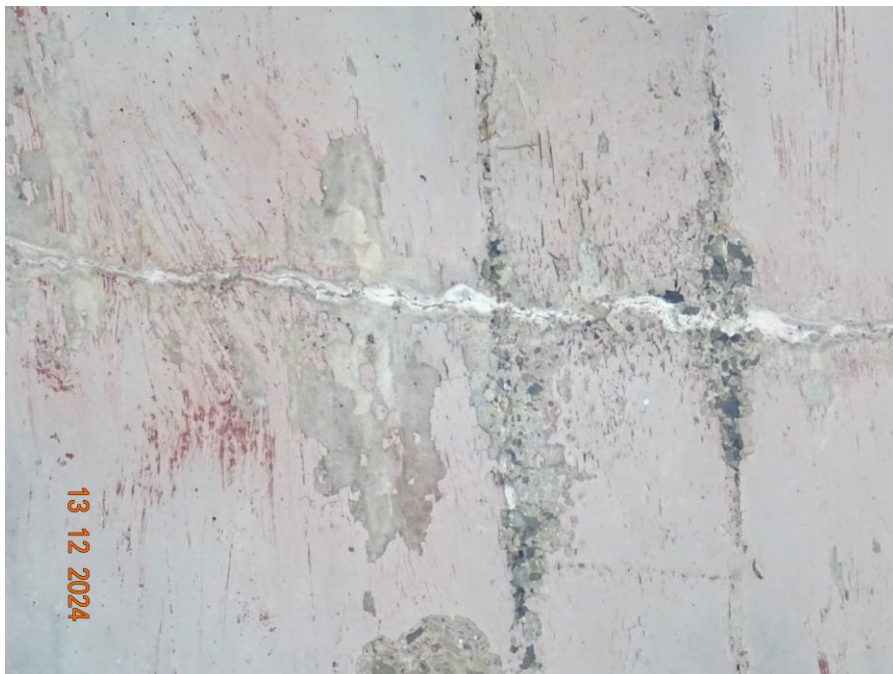
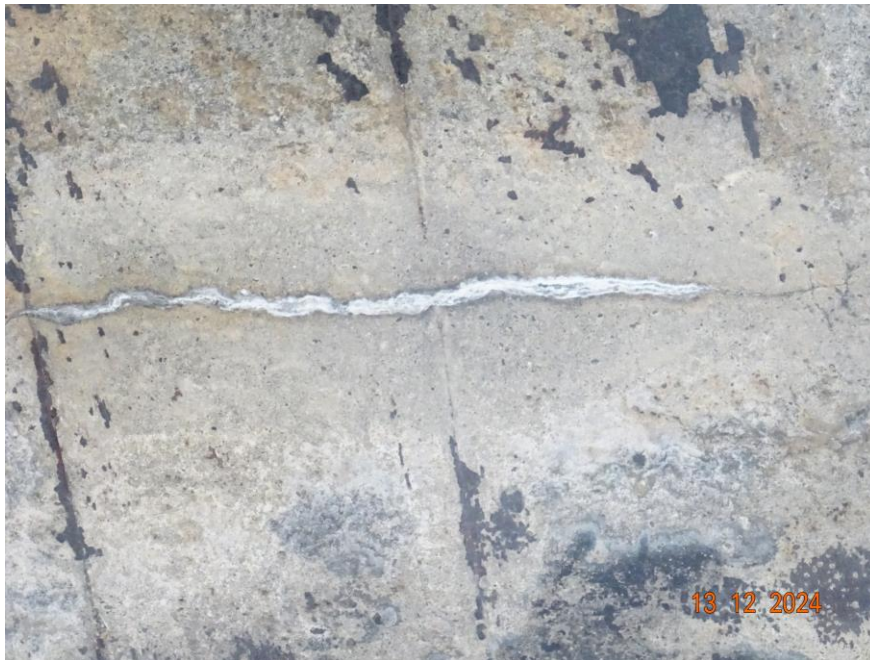
- Es gibt über der Straße und über den Gleisen Betonabplatzungen mit freiliegender, stark rostender Bewehrung (Bilder 11 bis 14).
- An der Unterseite der Überbauplatte gibt es Risse mit Aussinterungen (Bilder 38 und 39). Risse ohne Aussinterungen und auch Hohlstellen sind durch die fast im gesamten Gleisbereich vorhandene Verfärbung der Unterseite der Überbauplatte kaum zu erkennen.

Bild 38: Riss mit Aussinterungen an der Überbauunterseite

Bild 39: Riss mit Aussinterungen an der Überbauunterseite

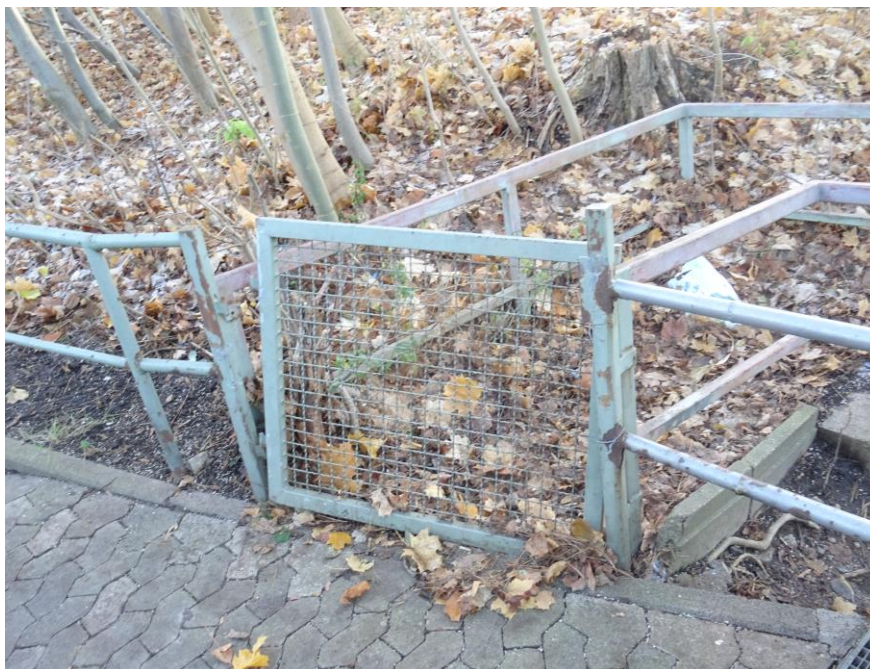
Hinweis: Das Tor am Zugang zur Treppe auf der Ostseite ist nicht befestigt (Bild 40).

Bild 40: Tor am Zugang zur Treppe Ostseite mangelhaft befestigt
