Erzbistum Hamburg
Generalvikariat Referat für Bauprojektentwicklung
Am Mariendom 4
20099 Hamburg

22.04.2024

Betreff: Neubau einer Sporthalle ohne Keller in 19053 Schwerin, Eisenbahnstraße 17,
Flurstücke 9, 10, 28/13, 52/3
Hier: Angaben zur Gründungstiefe der Nachbarbebauung Eisenbahnstraße 15 sowie zur
Böschung entlang der Bahnstrecke

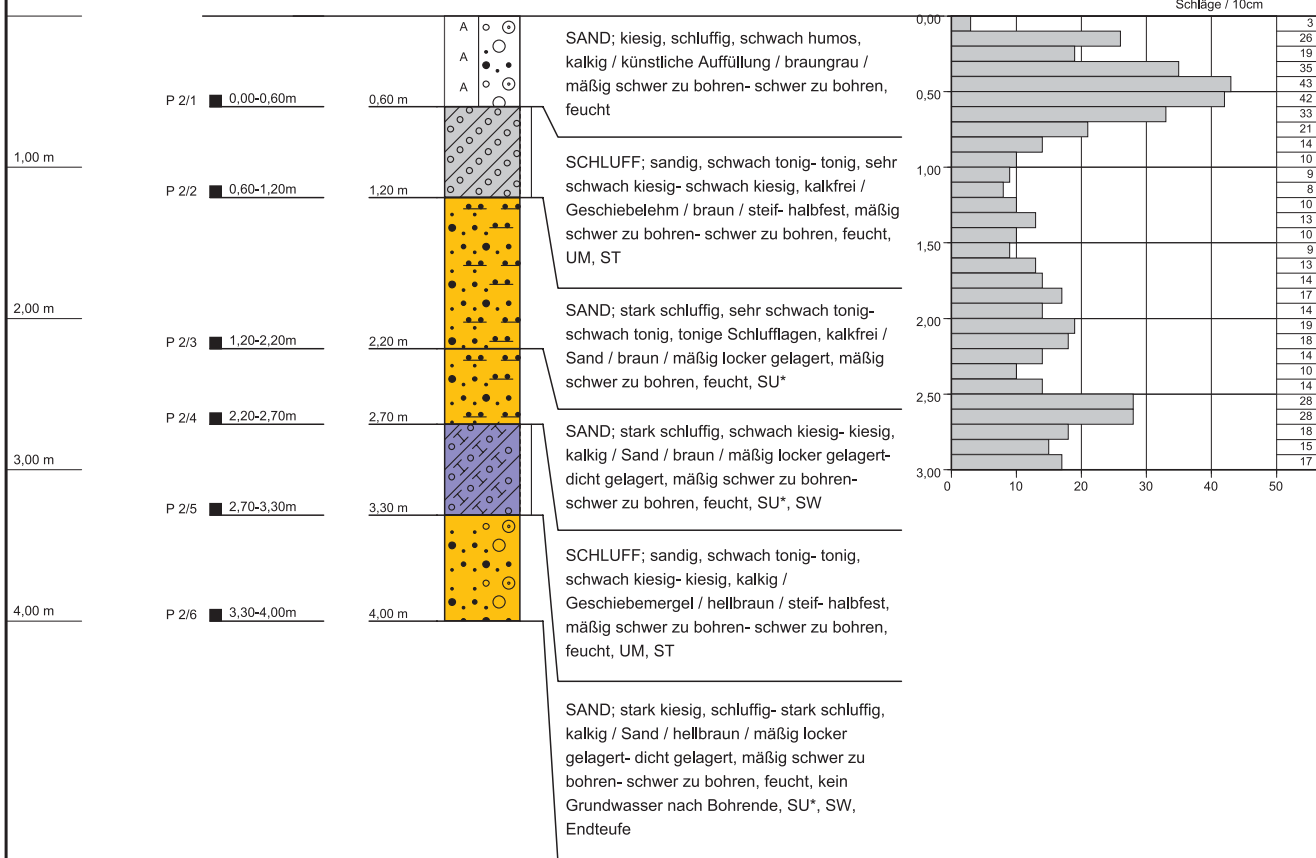
BS 2/24

(GOK: 47,62 m NN)

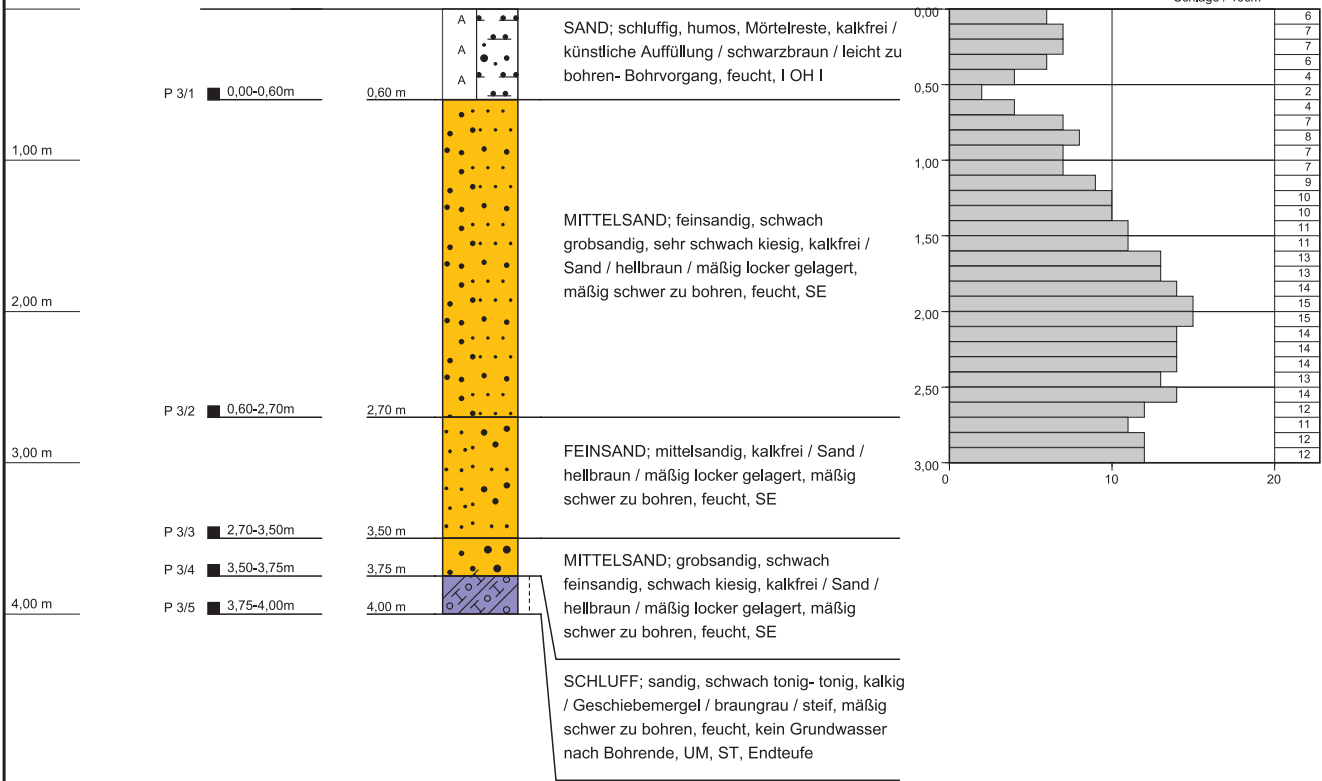
BS 3/24

(GOK: 49,63 m NHN; Bezugspunkt (BP): Kanaldeckel (KD) = 47,05 m NHN)

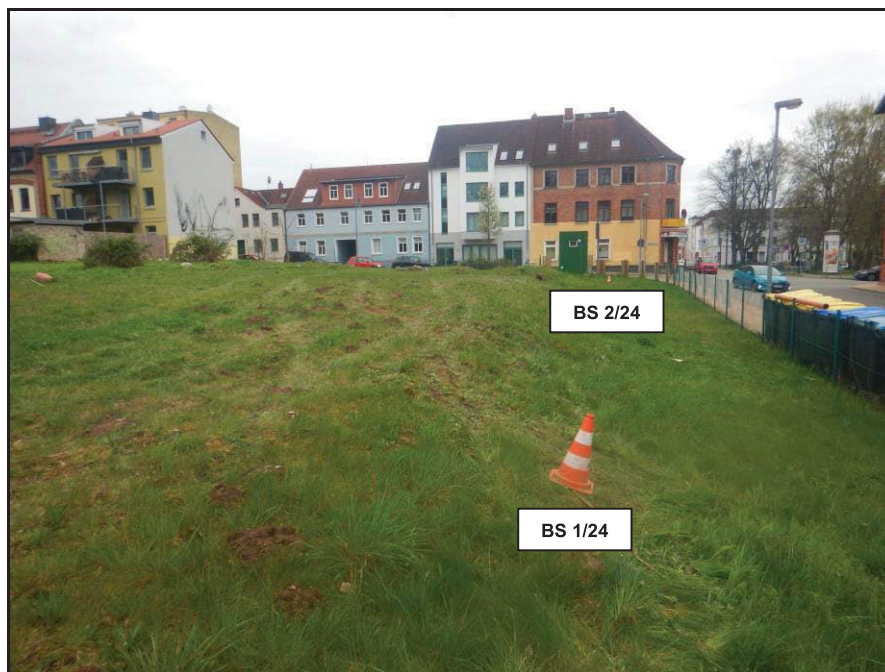
Foto 1: Blickrichtung nach SE auf das Baufeld; Stand: 04.04.2024

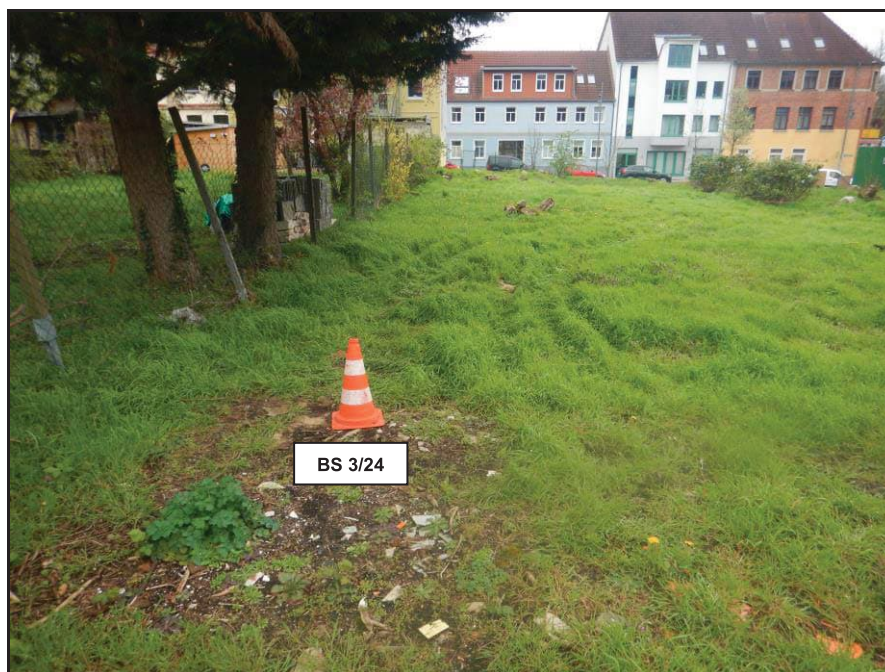
Foto 2: Blickrichtung nach SE auf das Baufeld
