ALTE FEUERWACHE Adlergestell, Berlin-Schmöckwitz	Blatt Nr. 1	RESTAURIERUNGS- KONZEPT
Verfasser ALEXANDRA RESTAURIERUNGEN Büro für Bauforschung, Restaurierung und Architektur	Datum Nov. 2024 – Feb. 2025	STRASSENFASSADE

VORBEMERKUNGEN	
	<p>Die Untere Denkmalschutzbehörde hat den Umfang der restauratorischen und bauhistorischen Untersuchungen sowie des Restaurierungskonzeptes wie folgt festgelegt¹:</p> <ul style="list-style-type: none"> • Strassenseitige Fassade mit Fenstern, Türen, Toren, Putzflächen, Verblendsteinflächen (einschl. Mörtelanalysen) • Dachdeckung
	<p>Das hier vorliegende Restaurierungskonzept wurde aufgestellt auf der Grundlage der durchgeführten Archivalienforschung und restauratorischen Befunduntersuchung. Das Konzept stellt einen Vorschlag zur Restaurierung dar und wird erst durch Bestätigung durch die Denkmalbehörden bindend. Die Genehmigungsplanung für die Umbaumaßnahme zum Nachbarschaftszentrum – Stand 12/2023 – lag bei der Konzepterstellung vor.</p>
	<p>Aus den Erkenntnissen der bauhistorischen Untersuchung ist die Erbauungszeit der beiden Gebäudeteile als wesentliche Bauphase anzusehen, die zu erhalten ist.</p> <p>Die folgenden Phasen sind kleinere Umbau- und

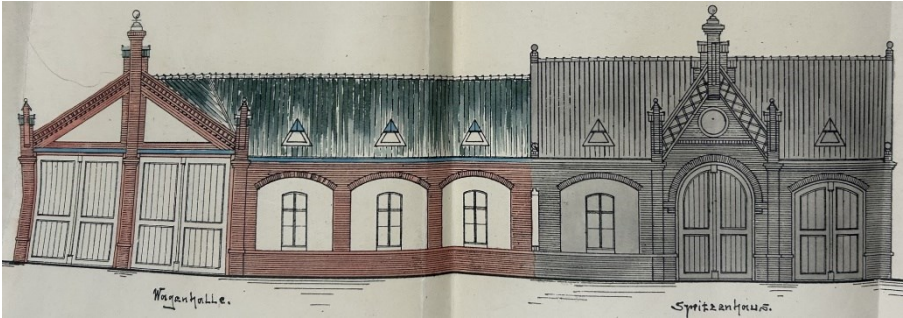
BESTAND	<p>Die Dächer sind in ihren unterschiedlichen Formen aus der Erbauungszeit unverändert erhalten. Im Bereich des Zwischenbaus bestehen Substanzverluste durch Brandschäden.</p>
KONZEPT	<p>Grundsätzlich sind die Dachformen aus der Erbauungszeit zu erhalten.</p> <p>Bei dem Bauteil von 1912 ist bei der Umbaumaßnahme eine Vervollständigung zur Hofseite und damit zum Satteldach vorgesehen. Dabei soll der First auf die Linie des Spritzenhauses angehoben werden. Die Angleichung der Firsthöhen ist nach Untersuchungen der Planung aus konstruktiven Gründen (z.B. Anschlüsse an gestaltete Brandwand) erforderlich.</p> <p>Aus unserer Sicht können denkmalpflegerische Bedenken gegen diese Veränderung zurückgestellt werden.</p>

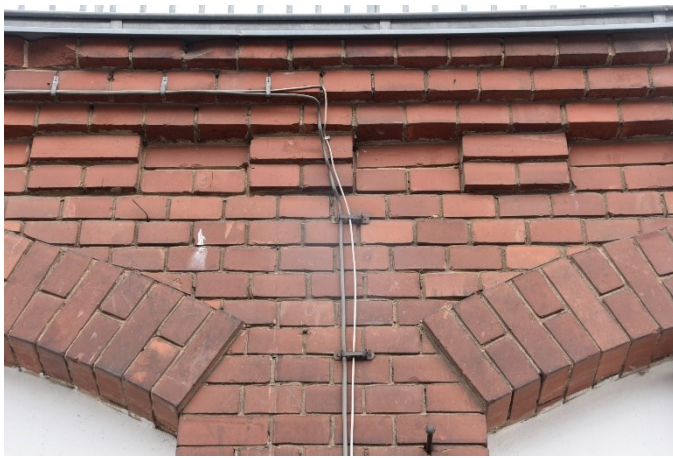
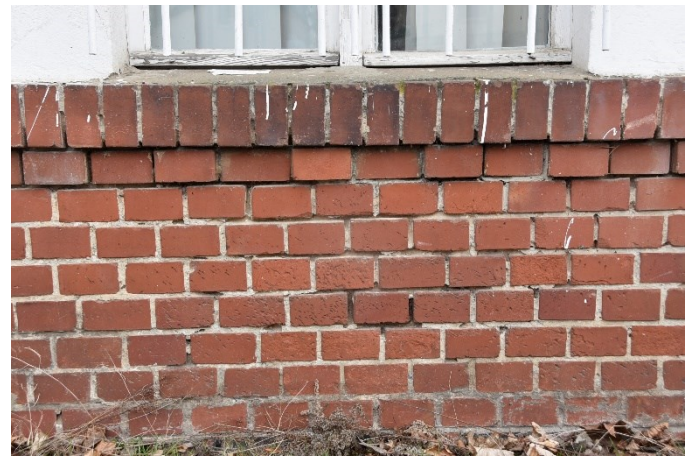
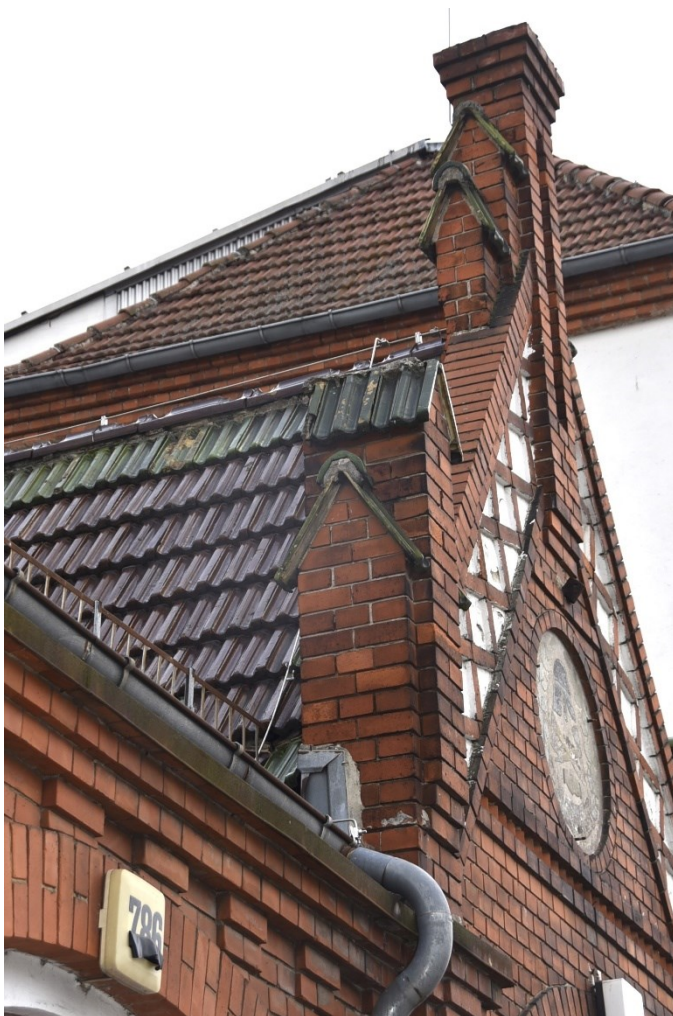
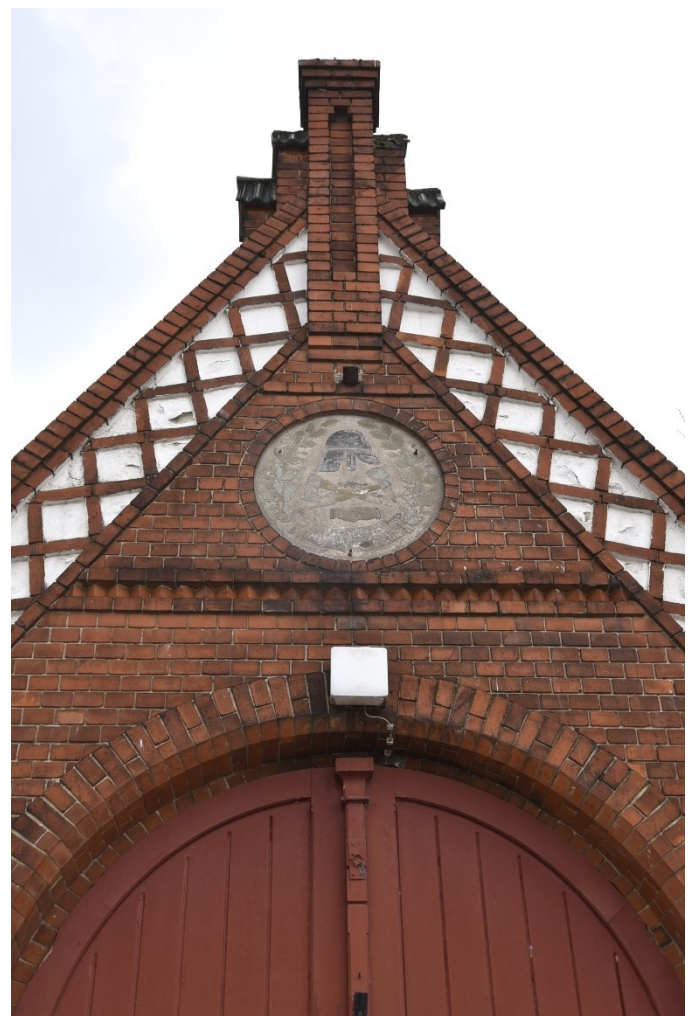
Fugen stark abgewittert. Vermutlich zurückliegend mit Fugeisen ausgeführt.

ALTE FEUERWACHE Adlergestell, Berlin-Schmöckwitz	Blatt Nr. 12	RESTAURIERUNGS- KONZEPT
Verfasser ALEXANDRA RESTAURIERUNGEN <small>Büro für Bauforschung, Restaurierung und Architektur</small>	Datum Nov. 2024 – Feb. 2025	STRASSENFASSADE FASSADE
	ausgewaschene oder fehlende Fugen erneuert werden. Das neue Mörtelmaterial ist dem bauzeitlichen Bestand anzupassen – siehe Materialanalyse . Die Fugen sind zurückliegend auszubilden und mit einem Fugeisen auszubilden.

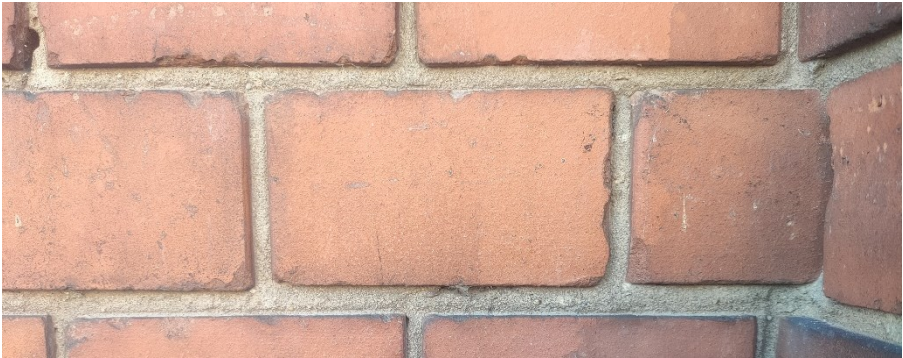
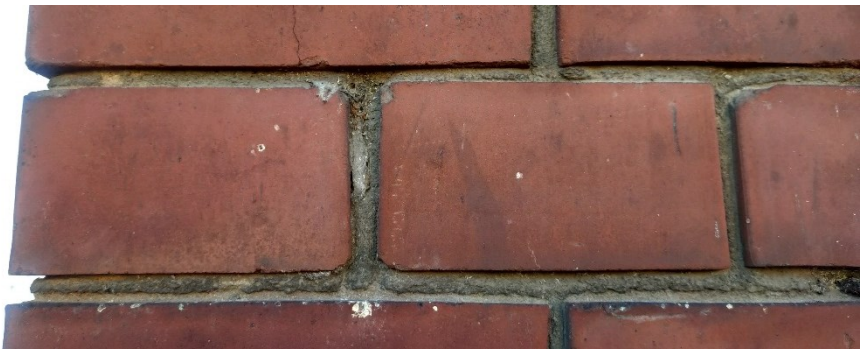
<p>Rötliches Verblendsteinmauerwerk als Kopf-/Binderverband, Reichsformat mit ca. 1cm Lagerfuge. Gestaltung durch vorspringende Konsolen, Gesimse, Bogenstürze.</p> <p>Zwischen den beiden Bauabschnitten scheint eine geringfügige farbliche Abweichung zu bestehen.</p> <p>Verblendsteine bis auf einzelne mechanische Verletzungen und einzelne Abwitterungen im unteren Bereich (Spitzwasser?) in intaktem Zustand.</p>

KONZEPT	Die Verblendsteinflächen sind grundsätzlich zu erhalten und kleinteilig in-standzusetzen.
	Die Gestaltung der Verblendsteinflächen und -bauteile ist vor Ort bis ins Detail erhalten und damit belegt. Bei Erneuerungen und Ausbesserungen sind diese in identischer Form, Gliederung, Abmessungen, Profilierung und Herstellungstechnik wiederherzustellen.
	Die Verblendsteinflächen und -bauteile mit ihren bauzeitlichen Oberflächen sind als wesentliche Gestaltungselemente in ihrer Eigenfarbigkeit zu erhalten. Beschichtungen (Anstriche), Überputzungen oder Verkleidungen sind nicht zulässig
	<p>Eine Reinigung der patinierten Oberflächen sollte in ihrer Notwendigkeit überprüft werden. Sie kann erfolgen unter Berücksichtigung, daß die Substanz nicht geschädigt wird. Eine tiefgreifende Reinigung unter Anwendung abrasiver Verfahren (z.B. Wasserhochdruck, Strahlverfahren) unter Schädigung der Oberfläche der Steine und der Fugen ist nicht möglich.</p> <p>Als mögliche Reinigungsverfahren können erprobt werden</p> <ul style="list-style-type: none"> - Heißdampfverfahren <p>Festlegung des endgültigen Verfahrens anhand dieser Muster nach Freigabe durch die Denkmalbehörden.</p>

<p>Der Austausch von Steinen sollte nur bei bautechnisch notwendigen Reparaturen erfolgen (Gefahr des Eindringens von Feuchtigkeit, Gefährdung Standfestigkeit, Schließen von größeren Fehlstellen)</p> <p>Das Steinmaterial hat sich in Abmessungen, Oberflächenstruktur und Farbe größtmöglich dem Bestand anzunähern und ist zu bemustern. Die vermutete unterschiedlichen Farbnuancen bei beiden Bauteilen ist dabei zu berücksichtigen</p>
	Kleinere Fehlstellen sind mit geeigneten Ersatzmaßen zu schließen und so das Eindringen von Wasser zu verhindern.
	Die vermutlich noch bauzeitlichen Fugen sind teilweise in ihrer Oberfläche abgewittert, einzelne auch stärker ausgewaschen. Es sollten nur stark

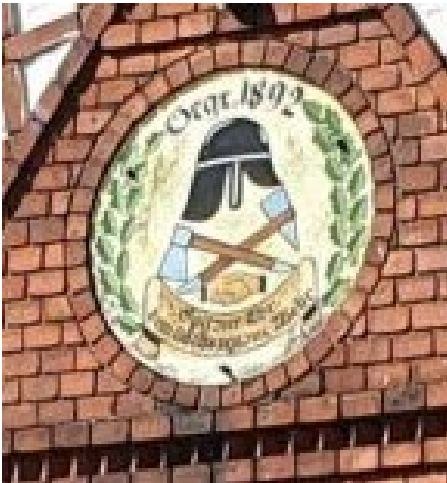
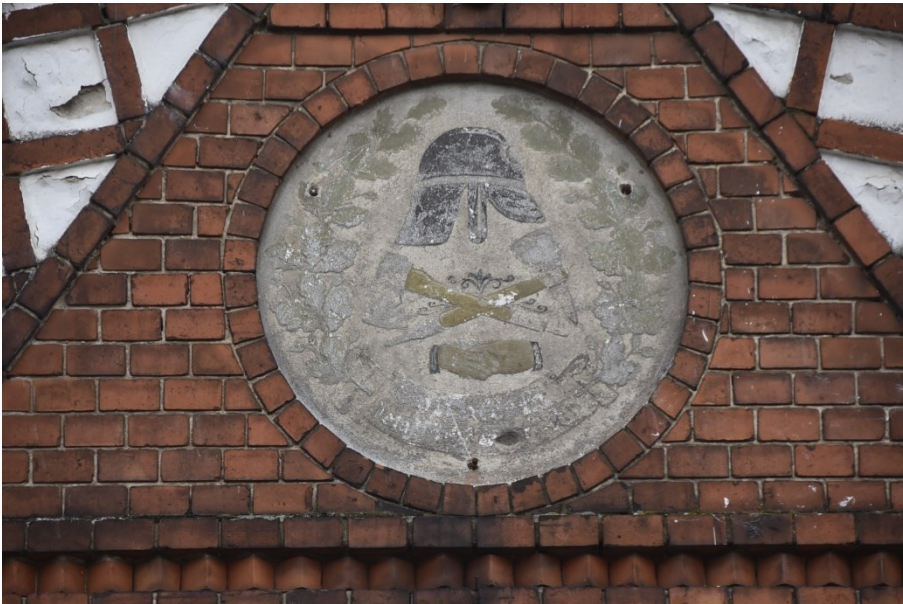
<p>Zustand mit Tafel</p> </div> <div>

EMBLEM	
ERBAUUNGSZEIT	Das runde Putzfeld in der Giebelfassade über dem Haupttor ist über die bauzeitlichen Baueingabepläne dokumentiert. Zu dem Zeitpunkt der ornamentalen Gestaltung liegen zur Zeit keine Belege vor.
BESTAND	<p>Zum Zeitpunkt der Untersuchung ist die vermutlich bauzeitliche oder frühe Gestaltung des Emblems freigelegt. Es zeigt ein Putzfeld mit leicht erhabener polychromer Darstellung mit Feuerwehrhelm, typischen berufsspezifischen Werkzeugen, Hände, die sich halten, gerahmt von Lorbeerblättern.</p> <p>Zwischenzeitlich war das Putzemblem mit einer Tafel abgedeckt. Neben der Abweichungen im Detail in beiden Versionen deuten drei Anbringungslöcher mit Resten von Metalldübeln darauf hin.</p>
<div>

</div>	
KONZEPT	Das Putzornament ist vor Ort zu erhalten und zeitnah zu restaurieren, d.h. der Putz und die Malschichten zu sichern, um den weiteren Verfall entgegen zu wirken.

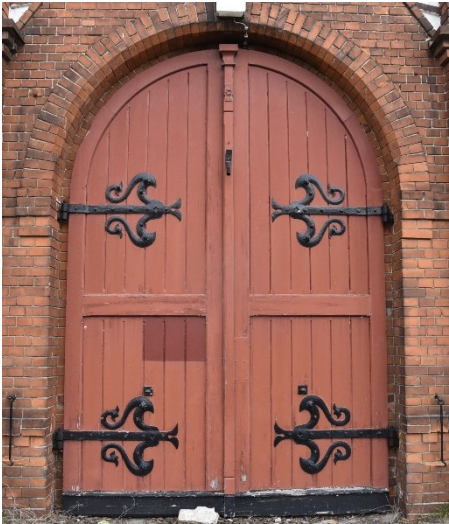
BESTAND	<p>Die vorhandenen Tore sind aus Rahmen-Füllungskonstruktionen mit Füllungen aus genuteten Brettern. Sie entsprechen der Darstellung im Baueingabeplan von 1911.</p> <p>Das untere Rahmenholz ist aufgedoppelt und mit einem eingeschobenen Wetterschenkel abgedeckt. Die Schlagleisten sind profiliert.</p> <p>Die Langbänder mit Stützkloben sind mit schmiedeeisernen Ornamenten geschmückt. An dem kleineren Tor hat sich ein vermutlich bauzeitlicher Drücker erhalten. Die Feststellung der Tore erfolgt über einen Haken und einer Öse am Torblatt.</p> <div data-bbox="124 1624 574 2145">

KONZEPT	Die Tore sind als wesentliches Ausbauteil zu erhalten und instandzusetzen. Erneuerungen nur von einzelnen Teilen aufgrund des Schadensbildes. Erforderliche Ertüchtigungen (Wärme-, Schall-, Einbruchschutz) sollten in der inneren Ebene erfolgen.														
Farbgebung	Wiederherstellung der gemäß restauratorischer Befunduntersuchung frühest nachweisbaren und vermutlich bauzeitlichen Fassung (deckender Anstrich):

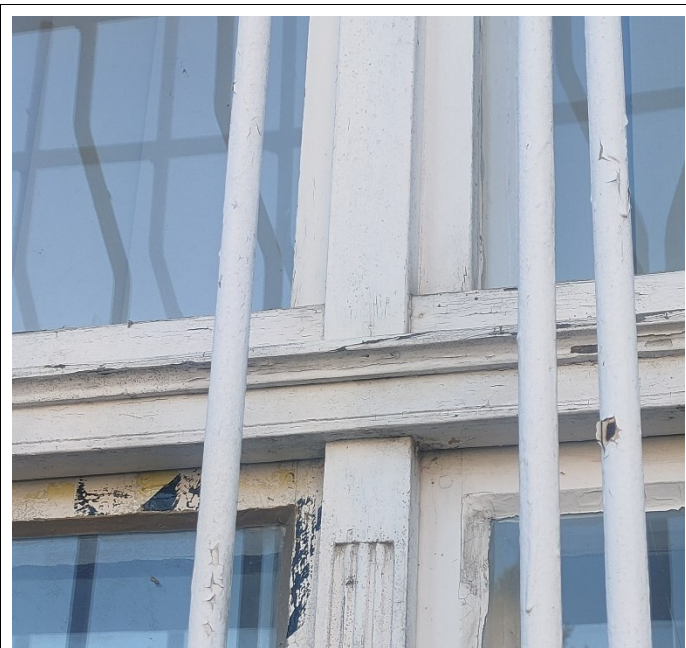
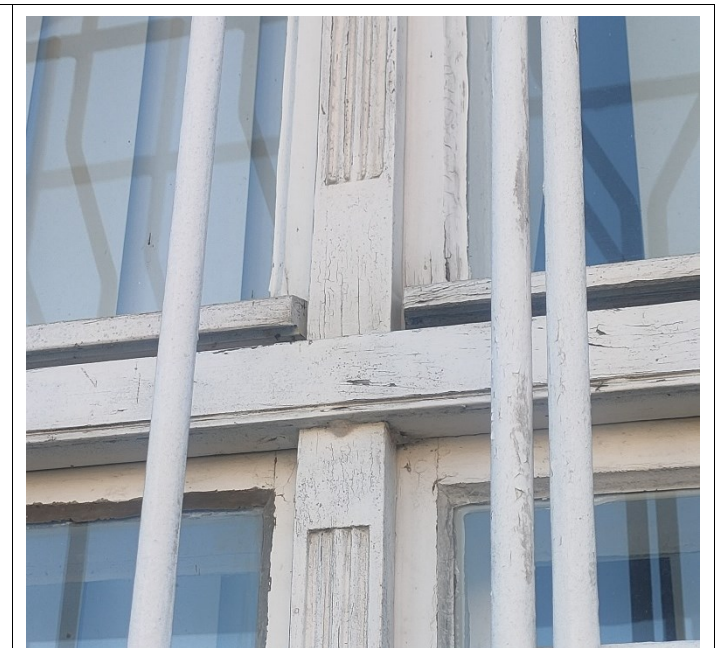
linkes Fenster		rechtes Fenster	
		Die Fenster sind maler- und tischlermäßig sehr stark überarbeitet, vermutlich mit Erneuerung von Bauteilen. Blendrahmen, Pfosten und ggf. auch Kämpfer sind bei den beiden mittleren Fenstern mit großer Wahrscheinlichkeit noch bauzeitlich. Darauf weist die noch nachweisbare Anzahl der farblichen Fassungen hin.	
KONZEPT		Die Fenster sind als wesentliches Ausbaubauteil zu erhalten und instandzusetzen. Zwischenzeitlich verändert erneuerte Teile (z.B. Oberlicht linkes Fenster) können in der historischen Detaillierung ausgetauscht werden. Erforderliche Ertüchtigungen (Wärme-, Schall-, Einbruchschutz) sollten in der inneren Ebene erfolgen.	
Farbgebung		Wiederherstellung der gemäß restauratorischer Befunduntersuchung frühest nachweisbaren und vermutlich bauzeitlichen Fassung (deckender Anstrich): Farbton Weiß gebrochen NCS S 0502-Y Glanzgrad seidenglänzend
