Visuelle Zustandserfassung der Stahl- Lichthochmaste und Stahlbeton-Fundamente

Objekt: Lichthochmaste Elbtunnel
Hamburg

Bauherr: Hamburg Verkehrsanlagen GmbH
Am Neumarkt 44, 22041 Hamburg

Bearbeitungsstand 27.09.2024

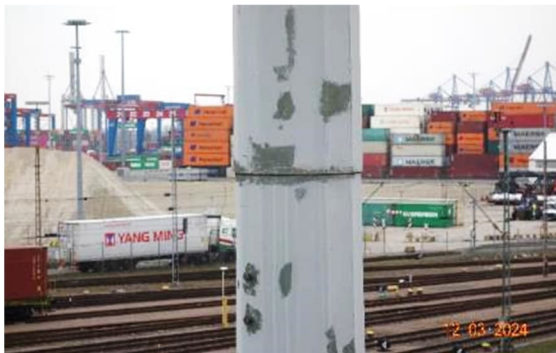
Abbildung 6: Ausbesserungen der Beschichtung - über ganze Mastlänge feststellbar

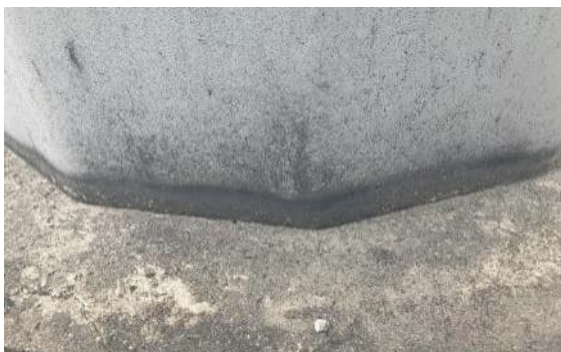
Abbildung 10: Verfärbungen am Mastfuß im Übergang zum Betonfundament, vereinzelt Korrosionsspuren

- Instandsetzung des Korrosionsschutzes des Masts am Fußpunkt / an der Masteinbindung in den Beton bis mind. 10 cm unter und 50 cm über Oberkante Beton. Dazu ist der Beton zu entfernen und nach der Instandsetzung zu erneuern.
- Vollständige Erneuerung der Beschichtung des Masts
- Konservierung der Mastinnenseite von Mast 1 unterhalb der Revisionsklappe
- Ergänzung von Bewitterungsschutz an den Kabeleinführungen am Mastkopf zur Verhinderung des Eindringens von Wasser in den Mast
- Austausch korrodierter Schraubverbindungen
- Betoninstandsetzung der bewitterten Betonfundamente der Maste 4A und 1 mindestens durch Reprofilierung des Betonquerschnitts und Aufbringen einer Beschichtung

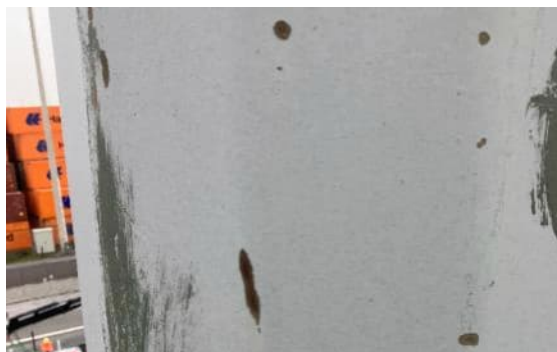
Abbildung 11: Abplatzungen an der Beschichtung und der darunterliegenden Verzinkung mit leichten Korrosionsspuren

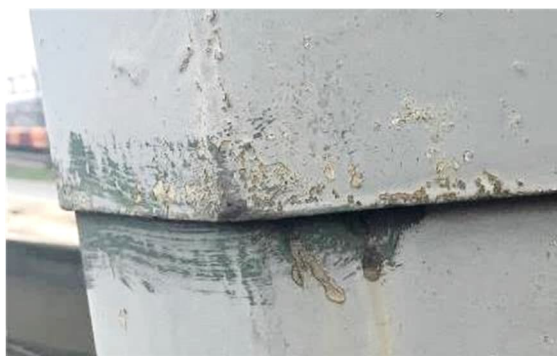
Abbildung 13: Schäden an der Beschichtung, keine Korrosion am Substrat erkennbar

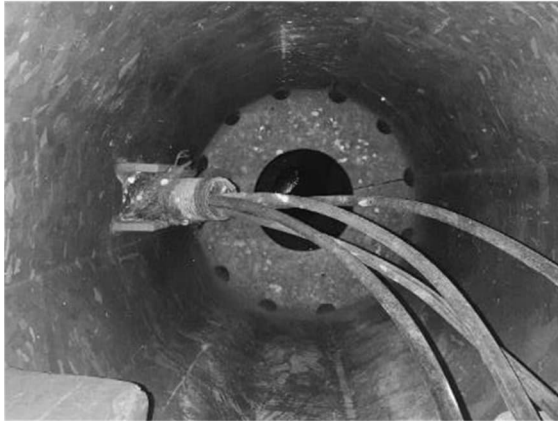
Abbildung 14: Verzinkung innen (ab 1,5 m Masthöhe nach unten) intakt

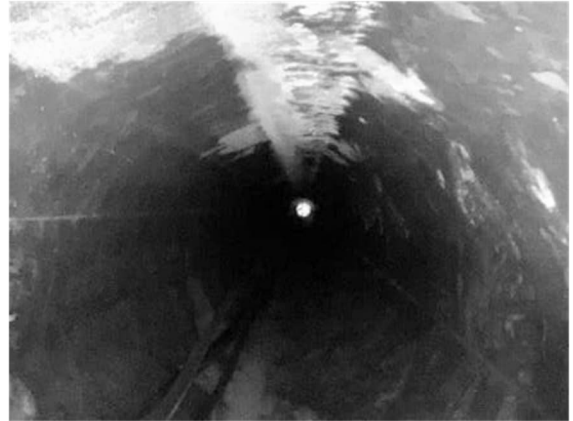
Abbildung 15:: Verzinkung innen (ab 1,5 m Höhe nach oben) intakt. Ablagerungen (Bildoberseite) erkennbar

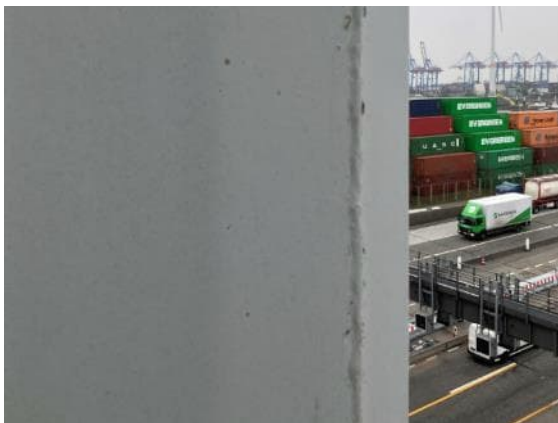
Abbildung 16: Schweißnaht zwischen Profilen unauffällig / intakt

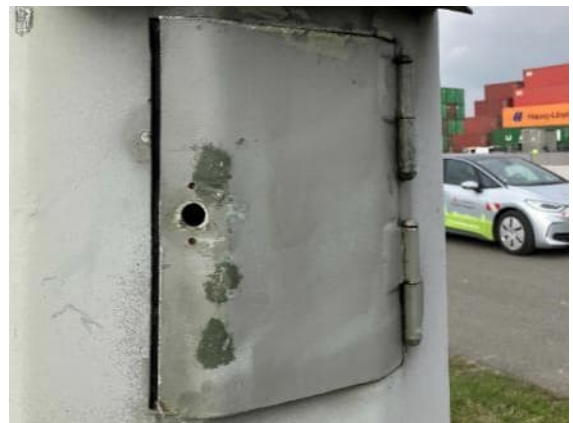
Abbildung 17: Revisionsklappe beschädigt

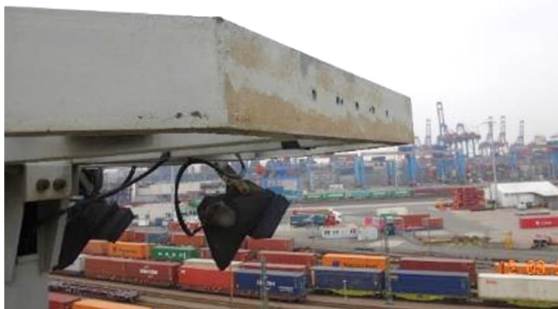
Abbildung 20: Abrasion der Beschichtung, keine Korrosion festgestellt

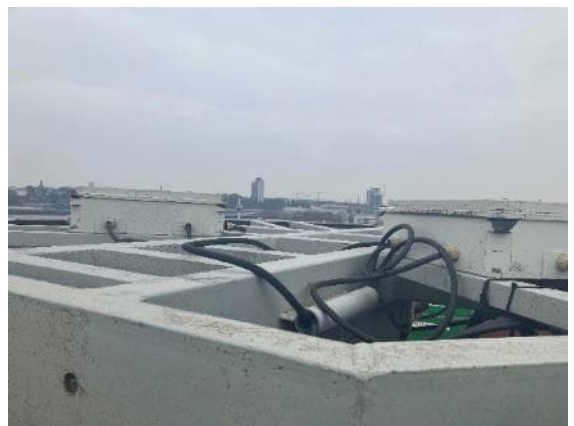
Abbildung 21: Abrasion der Beschichtung, keine Korrosion festgestellt

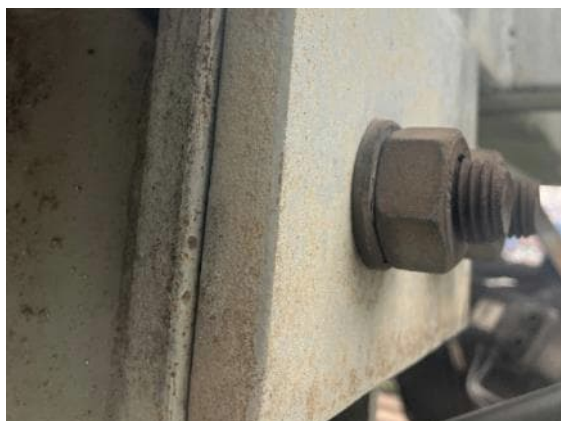
Abbildung 22: Korrosion an den Schraubverbindungen, keine Korrosion an Stahlbauteilen

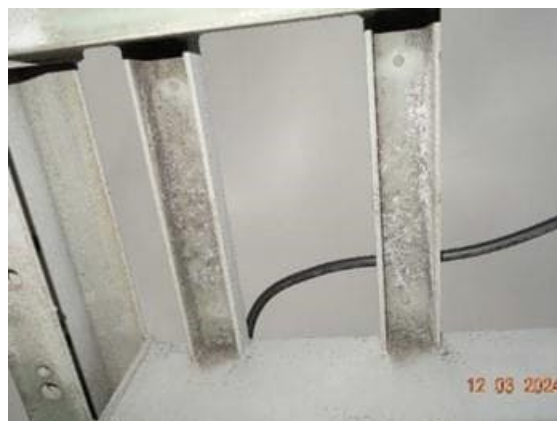
Abbildung 23: Weißrost / Zinkkorrosion an Podestunterseite

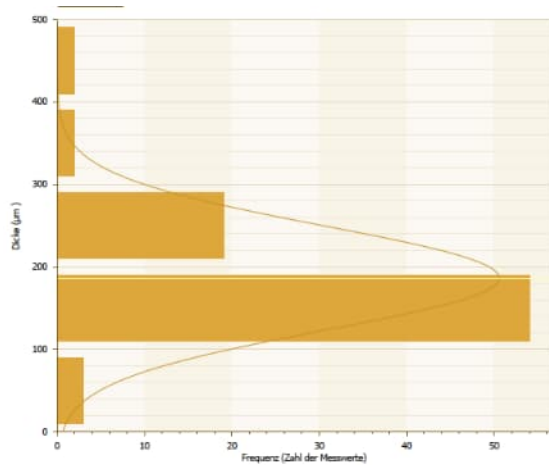
Die Schichtdickenmessungen wurden mit einem kalibrierten Elcometer 456/4 durch WTM Engineers ausgeführt. Die Verteilung der gemessenen Schichtdicken ist in Abbildung 25 und Abbildung 26 dargestellt. Es ist zu erkennen, dass die Schichtdicken an der Außenseite mit einem Mittelwert von ca. 186 μm deutlich größer sind als an der Innenseite von im Mittel ca. 103 μm . Diese Mehrschichtdicken resultieren aus der zusätzlichen Beschichtung auf der Feuerverzinkung an der Mast-Außenseite.

Die gemessene mittlere Zinküberzugsdicke beträgt bei allen Bauteilen mit einer Blechdicke > 6 mm mehr als die in DIN EN 1461 für Neubauten geforderten 85 μm (Abbildung 24). Der Zinküberzug wird als intakt eingestuft.

Abbildung 25: Verteilung der gemessenen Schichtdicken - Mast 4A - Außenseite

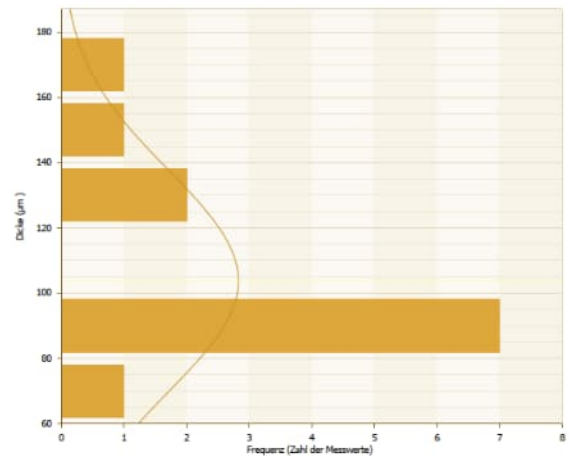
Abbildung 26: Verteilung der gemessenen Schichtdicken - Mast 4A - Innenseite

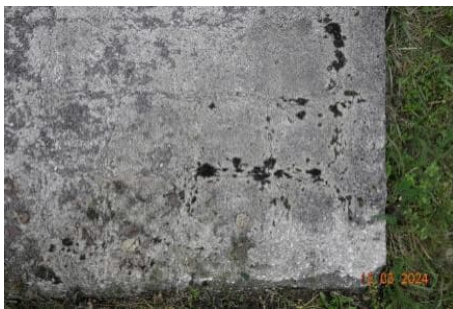
Abbildung 29: sich abzeichnende Bewehrung Fundament Mast 4A

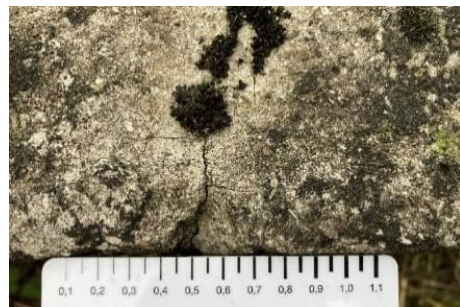
Abbildung 32: Rissbildung und Bewuchs in Fundament Mast 4A

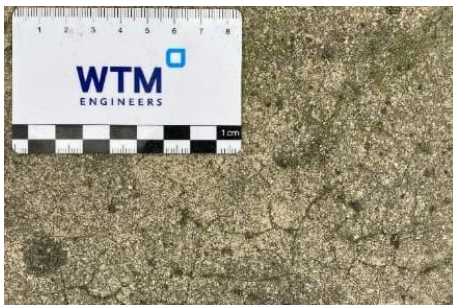
Abbildung 33: Netzartige Rissbildung Fundament (Vergussbeton Masteinbindung) Mast 4A

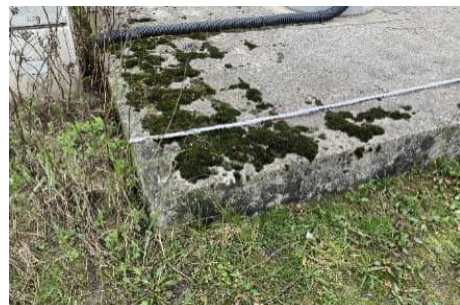
Abbildung 34: Bewuchs am Fundament Mast 4A

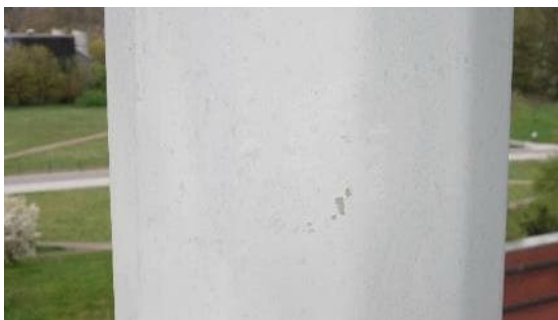
Abbildung 39: kleinere Abplatzungen an der Beschichtung

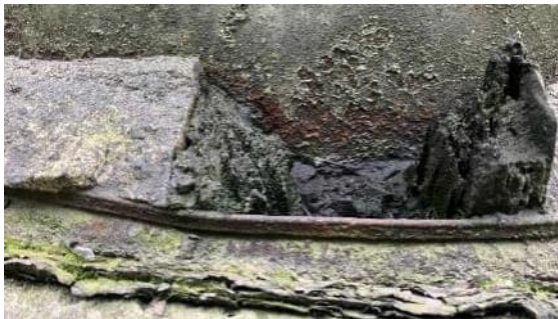
Abbildung 43: Korrosionsspuren am Mastfuß im Übergang zum Betonfundament

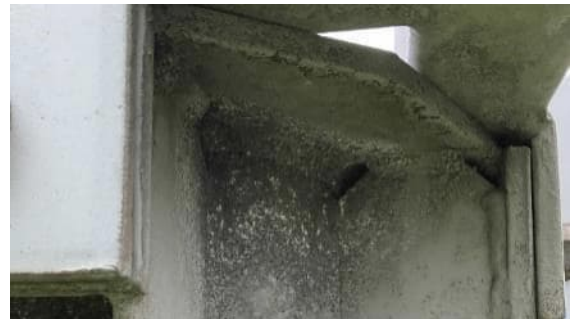
Abbildung 44: Weißrost / Zinkkorrosion am Mastkopf

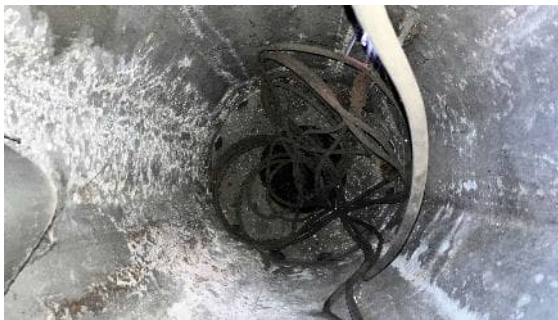
Abbildung 45: Korrosionsspuren an Mastinnenseite

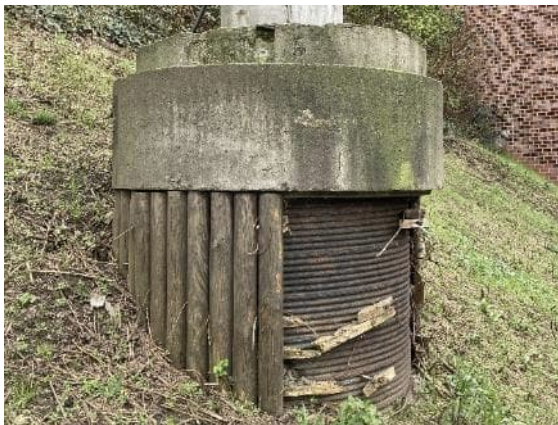
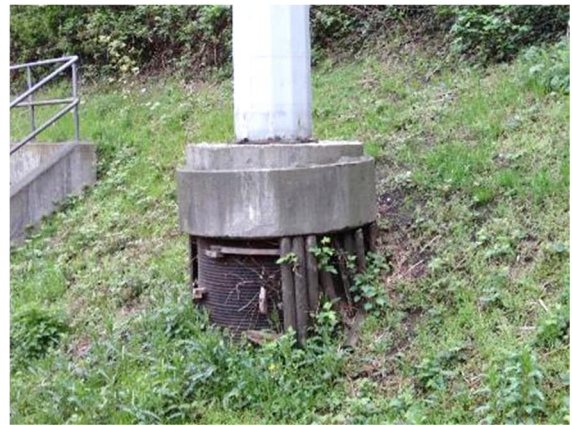
Abbildung 50: Ansicht Fundament Mast 1

Abbildung 51: Ansicht Fundament Mast 1

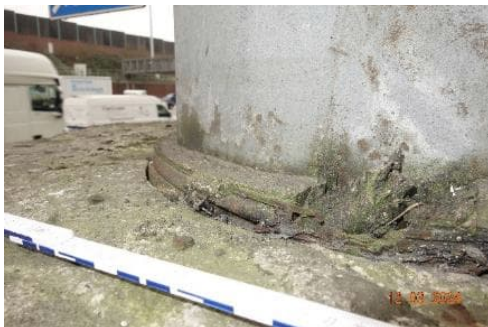
Abbildung 52: Fuge im Übergang zum Mast geschädigt und mit Holzeinschlüssen

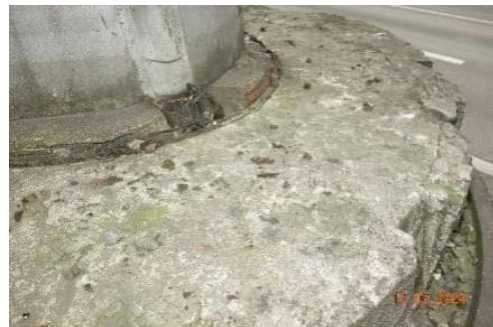
Abbildung 53: Abplatzungen und Risse an Fundamentoberseite

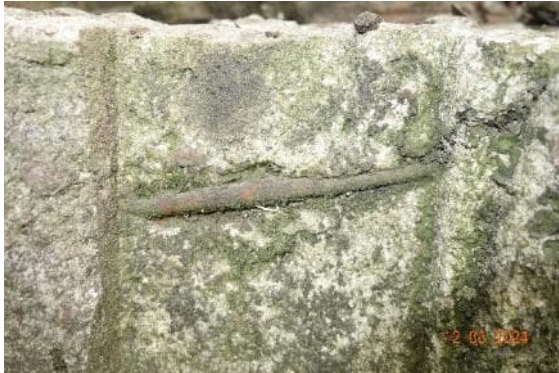
Abbildung 54: freiliegende korrodierte Bewehrung

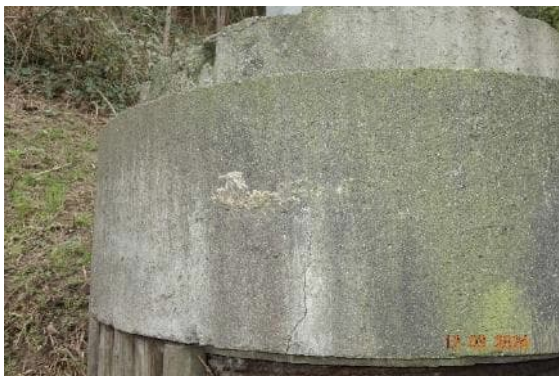
Abbildung 56: Schachtring vertikal gerissen

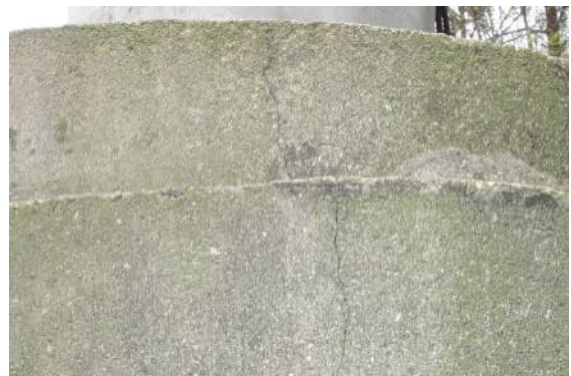
Abbildung 57: Schachtring vertikal gerissen

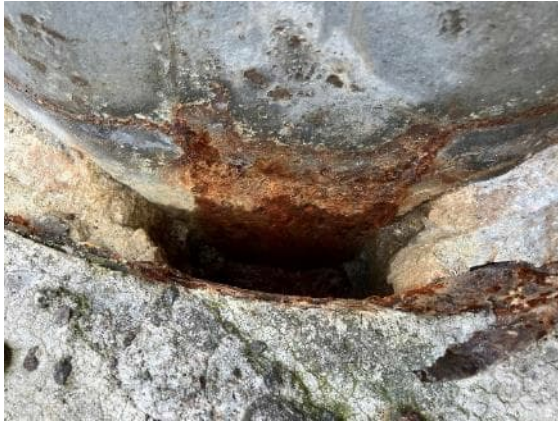
Abbildung 58: deutliche Korrosionsspuren im Bereich eines ausgestemten Holzkeils Mast 1

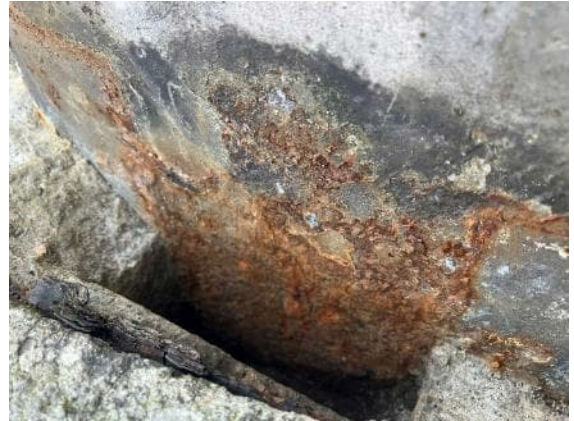
Abbildung 59: deutliche Korrosionsspuren im Bereich eines ausgestemten Holzkeils Mast 1

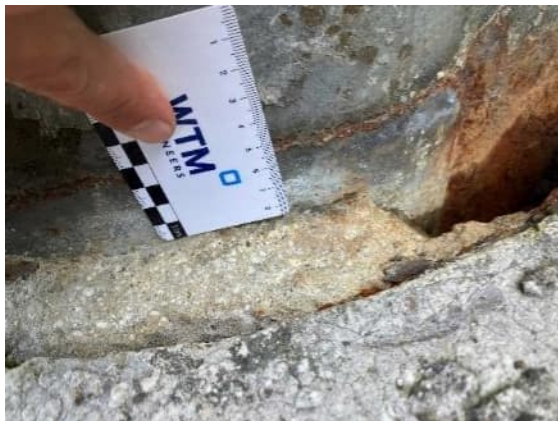
Abbildung 60: Korrosionsspuren an ehemalige Oberkante Vergussbeton Mast 1

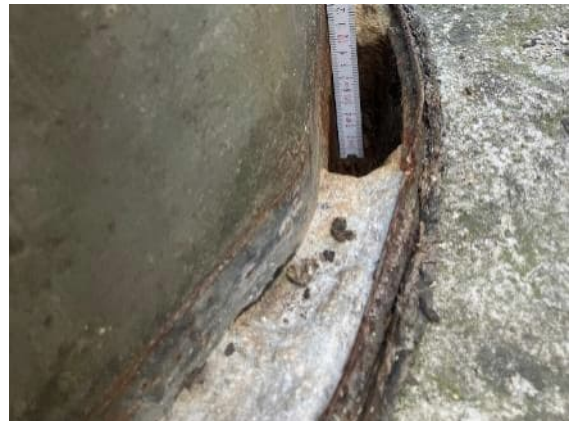
Abbildung 61: freigelegte Masteinbindung mit korrodiert Oberkante der verlorenen Schalung Mast 1

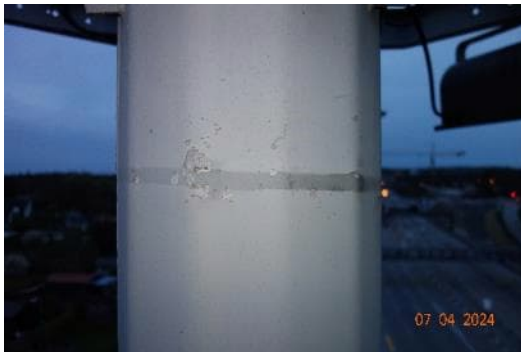
Abbildung 64: Farbunterschiede und Abplatzungen der Beschichtung im Bereich ehemals angebrachter Blehbänder o.Ä.

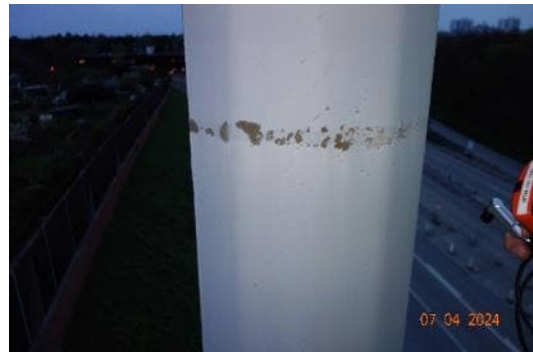
Abbildung 65: Abplatzungen der Beschichtung mit Korrosionsspuren im Bereich ehemals angebrachter Blehbänder o.Ä.

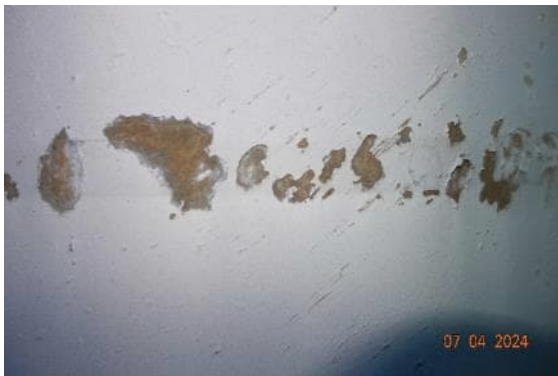
Abbildung 66: Abplatzungen der Beschichtung mit Korrosionsspuren im Bereich ehemals angebrachter Blehbänder o.Ä.

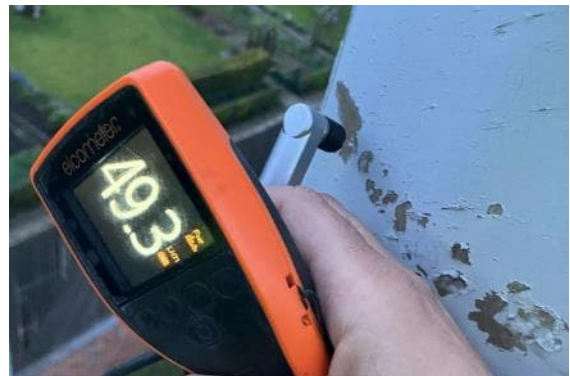
Abbildung 67: Verringerte Schichtdicken im Bereich der Abplatzungen an der Beschichtung

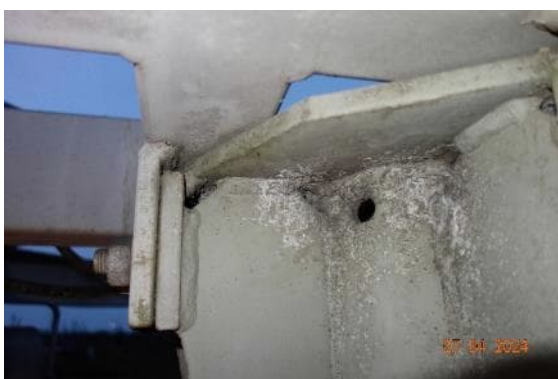
Abbildung 68: Mastkopf mit Weißrost / Zinkkorrosion

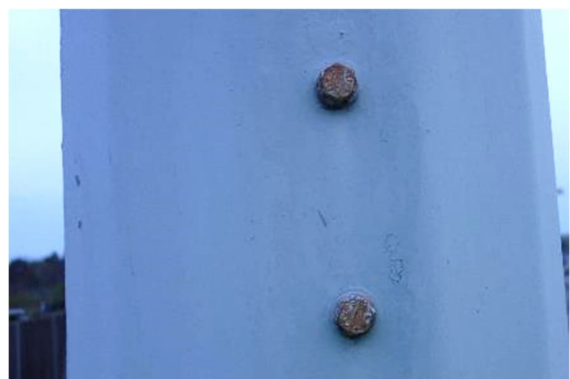
Abbildung 69: korrodierte Schrauben am Mast

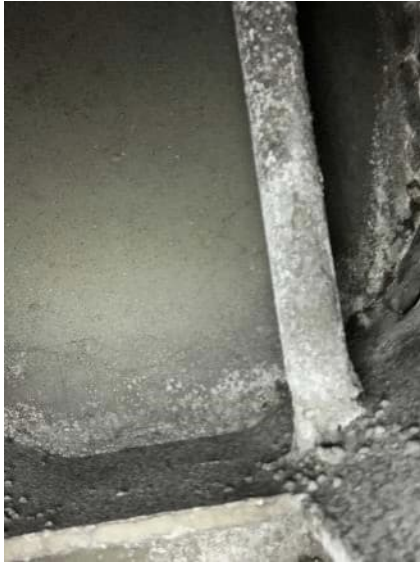
Abbildung 70: Verzinkung innen Mastkopf mit Weißrost / Zinkkorrosion

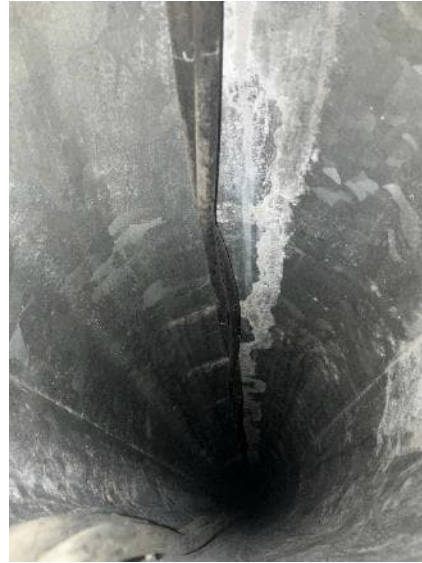
Abbildung 71: Verzinkung innen (ab Mastkopf nach unten) intakt, Ablagerungen erkennbar

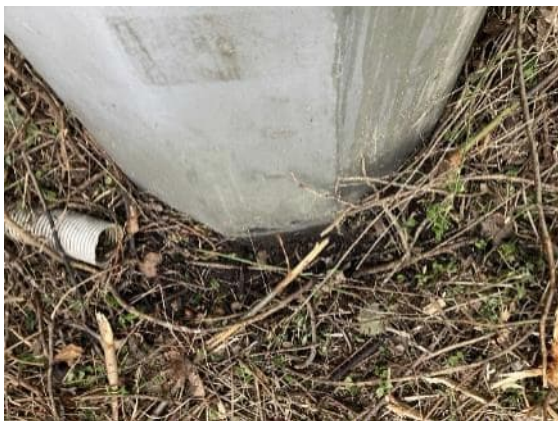
Abbildung 72: Mastfuß, Fundament nicht einsehbar, Mast mit Kontakt zu Erdreich

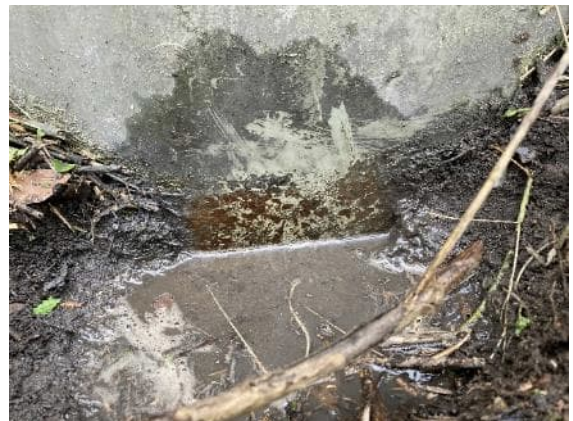
Abbildung 73: Korrosion an Mastfuß nach Freilegen von Erdreich erkennbar

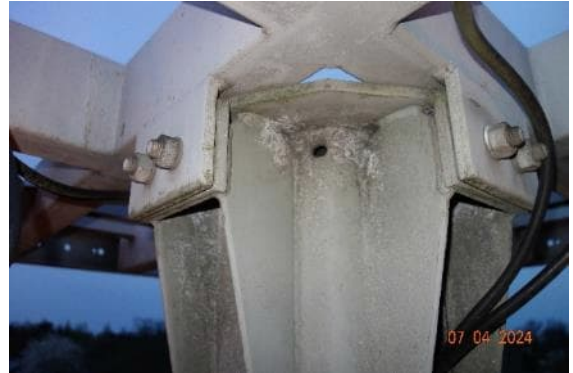
Abbildung 75: Schraubverbindung mit leichten Korrosionsspuren

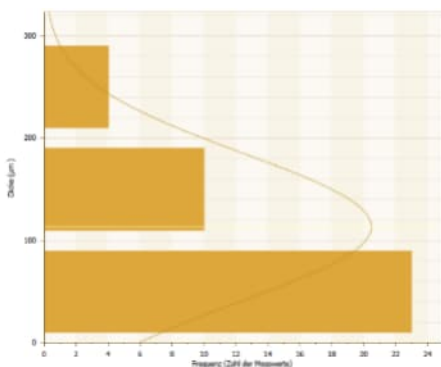
Die gemessene mittlere Zinküberzugsdicke beträgt an der Innenseite mit einer Blechdicke > 6 mm mehr als die in DIN EN 1461 geforderten 85 μm (Abbildung 24). Insbesondere im Bereich ehemaliger Befestigungen mit Blechbändern o.Ä. konnten an der Mastaußenseite Schichtstärken < 80 μm festgestellt werden. Die Mindestanforderungen an den Korrosionsschutz sind in diesen Bereichen folglich nicht mehr gegeben.

Abbildung 76: Verteilung der gemessenen Schichtdicken – Mast 2 - Außenseite

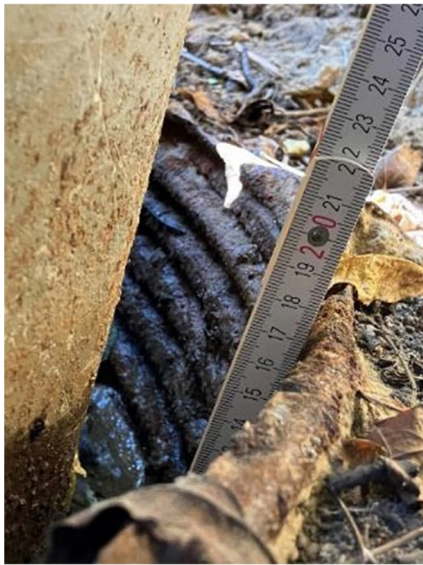
Abbildung 80: Tiefe nicht verfüllter Bereich im Köcher Mast 2

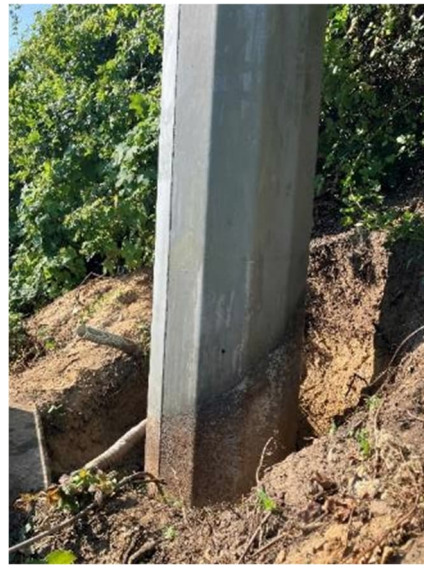
Abbildung 81: Korrosion am Mast im Bereich der Erdüberschüttung

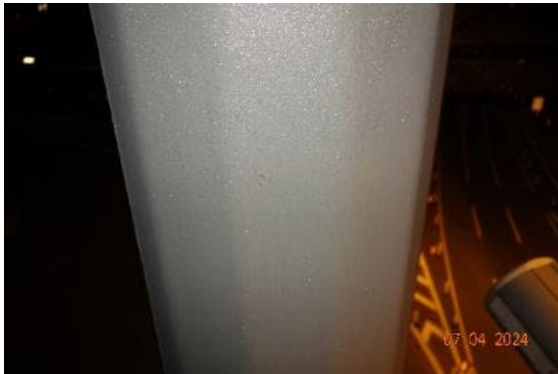
Abbildung 83: Beschichtung in insgesamt gutem Zustand

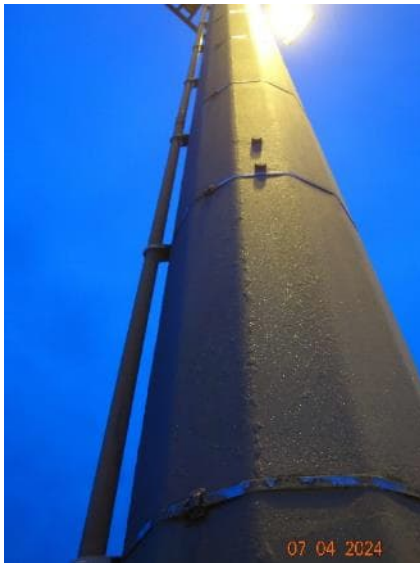
Abbildung 85: Blehbänder als Schellen über gesamte Masthöhe vorhanden

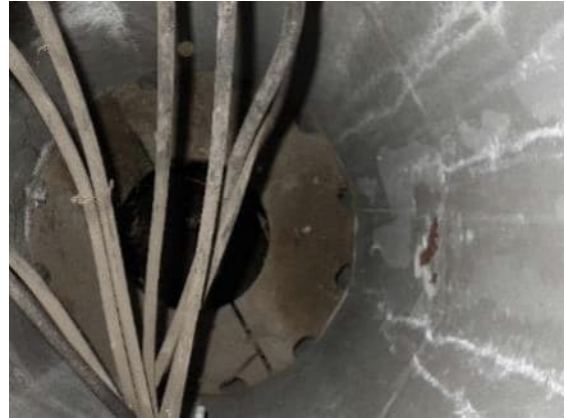
Abbildung 92: Korrosion an der Mastinnenseite am Mastfuß

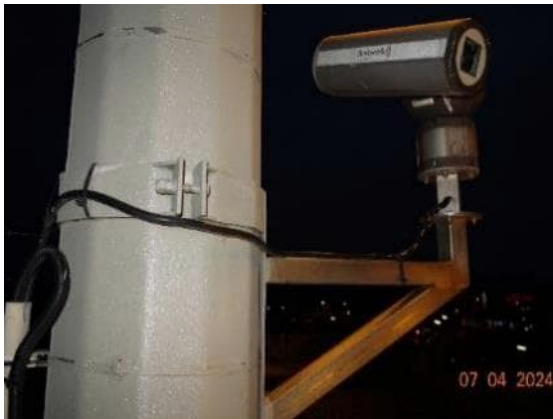
Abbildung 93: CrNi-Stahlkonsole zur Kamerabefestigung

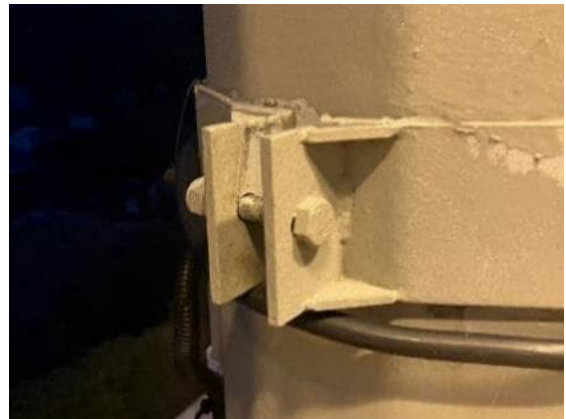
Abbildung 94: fehlende Unterlegscheibe an Befestigung der CrNi-Stahlkonsole

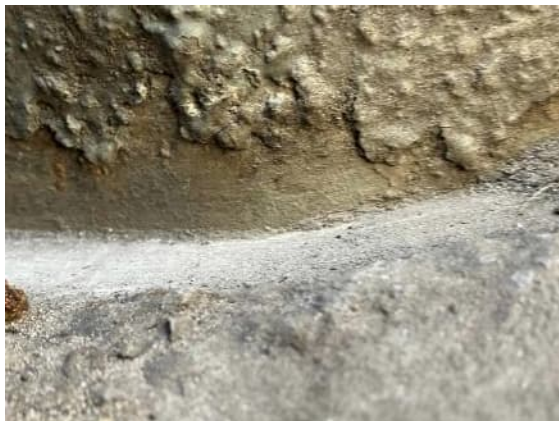
Abbildung 105: Ablösung der Beschichtung Mast 4

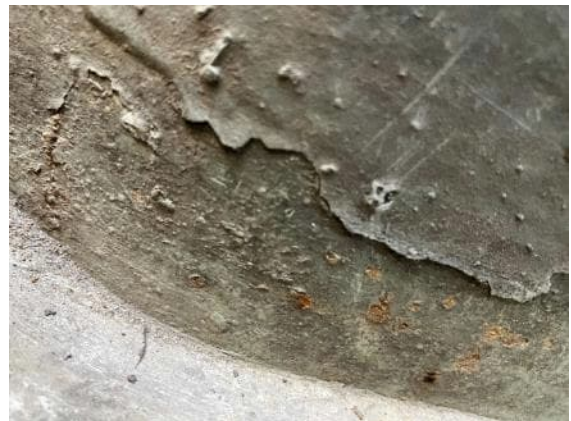
Abbildung 106: Ablösung der Beschichtung und Korrosionsspuren Mast 4
