## **Sanierung RRB BB1 „Am Lachengraben“ – Dreieich-Götzenhain**

# **1 Allgemeines und Veranlassung**

## **1.1 Veranlassung**

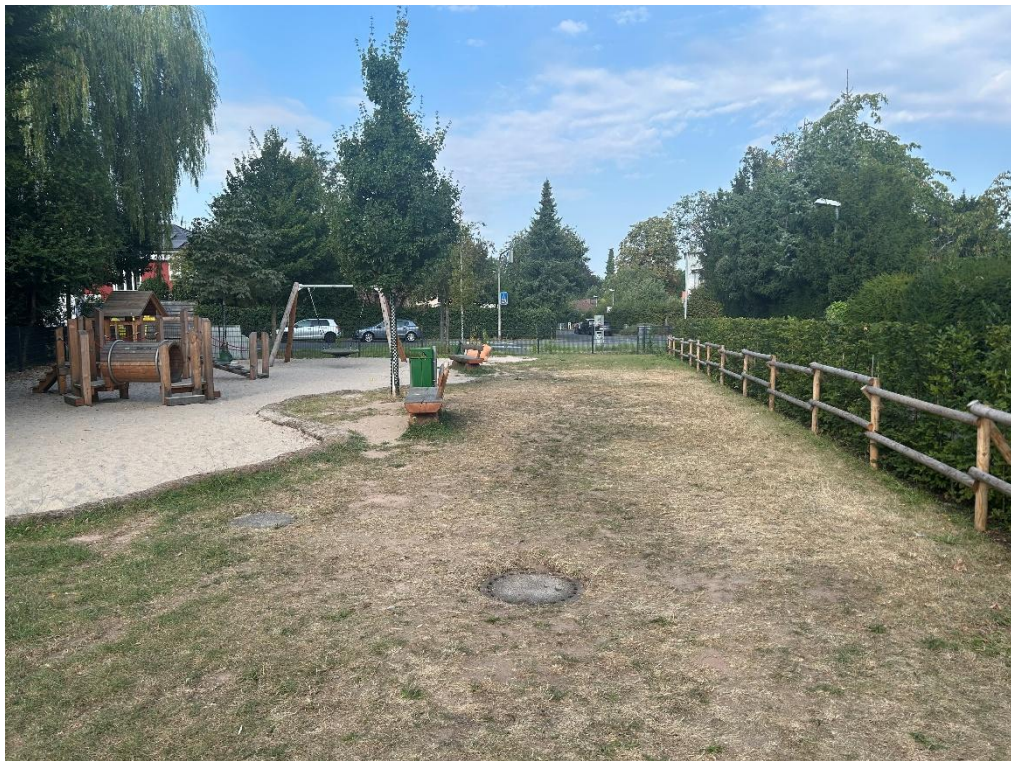
1.

**Abb.: 03: Standort RRB BB1. Freifläche mit Kinderspielplatz. Im Vordergrund Einstiegsöffnung DN 600 zulaufseitig. Blickrichtung Bleiswijker Straße. Am rechten Bildrand Zaun mit Hainbuchenhecke.**

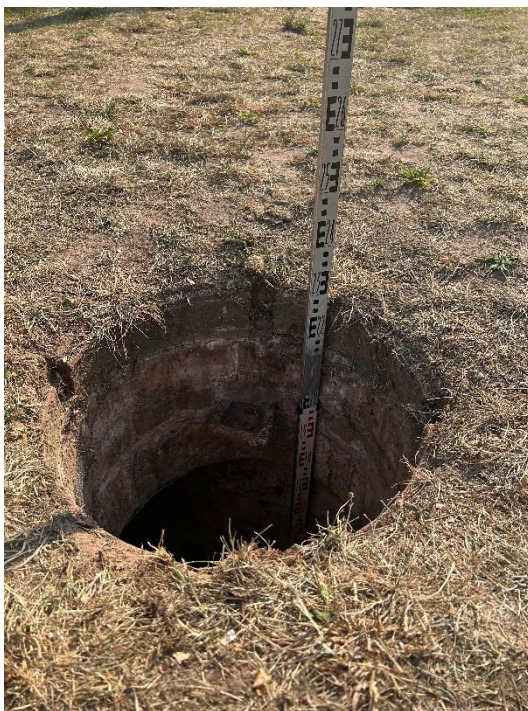
2.

Das Bauwerk verfügt über insgesamt zwei Einstiegsöffnungen DN 600. Jeweils eine Öffnung ist zulauf- und ablaufseitig angeordnet. Die Einstiegsöffnungen sind mit herkömmlichen Schachtabdeckungen DN 600 verschlossen. Die Schachtabdeckungen wurden mit Klinkermauerwerk zum Höhenausgleich untermauert. Die Steigeisen sind stark korrodiert und teilweise abgebrochen.

Abb.: 04: Einstiegsöffnung zulaufseitig.

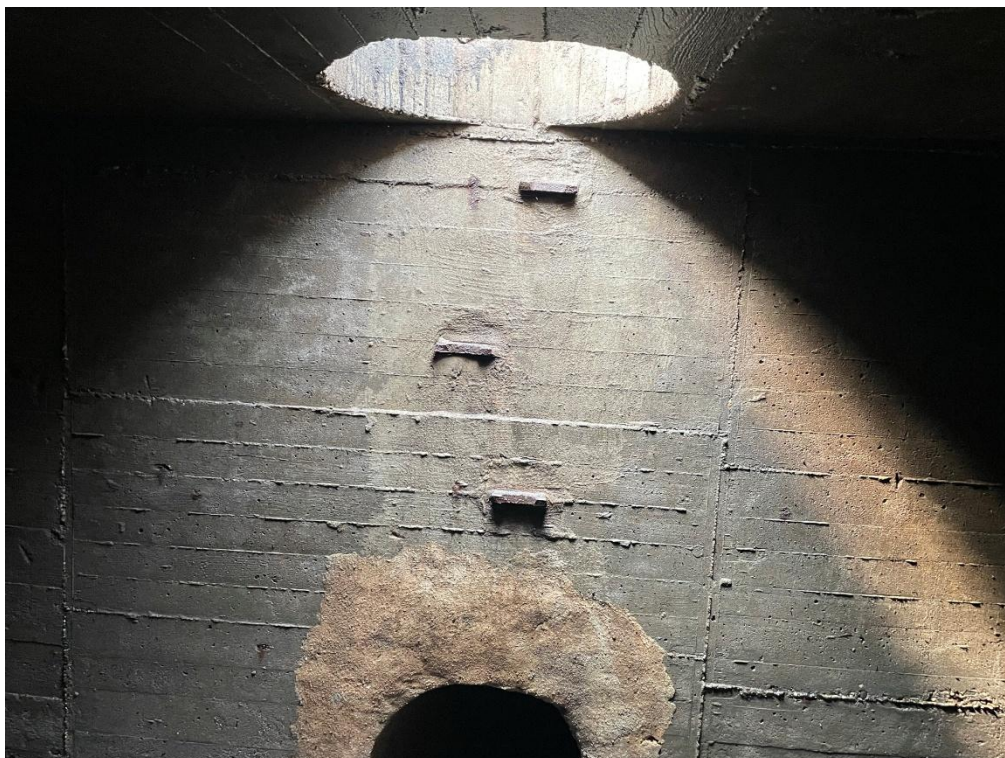
3.

Abb.: 05: Einstiegsöffnung DN 600 auslaufseitig

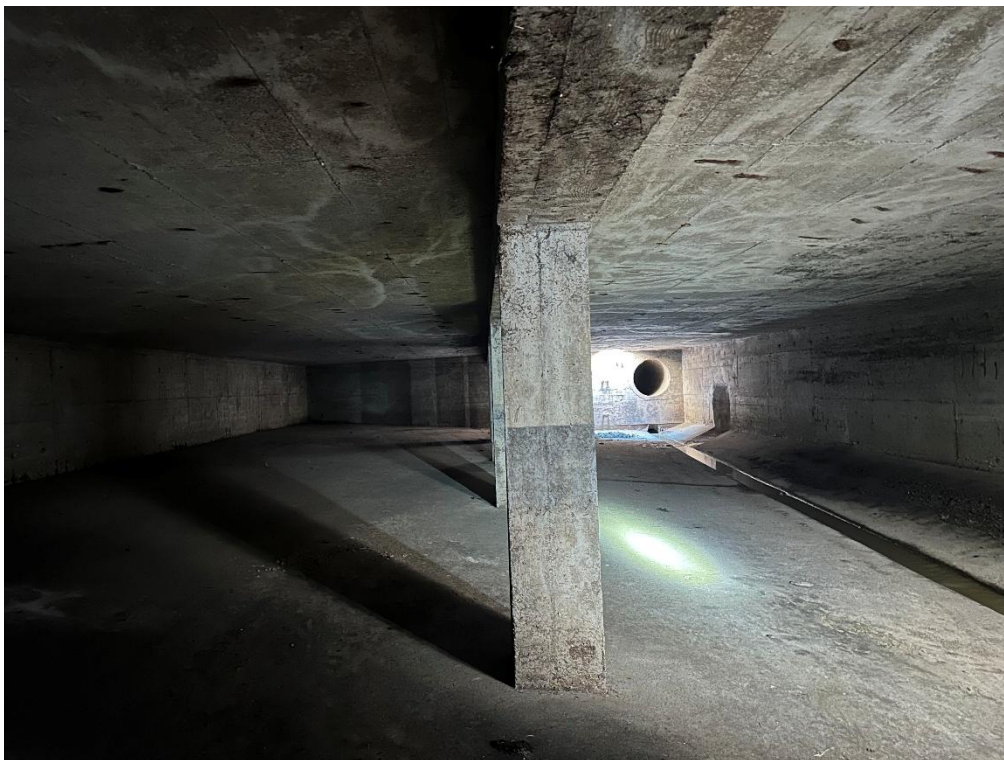
4.

Abb.: 06: Blick entgegen der Fließrichtung zum Zulauf.

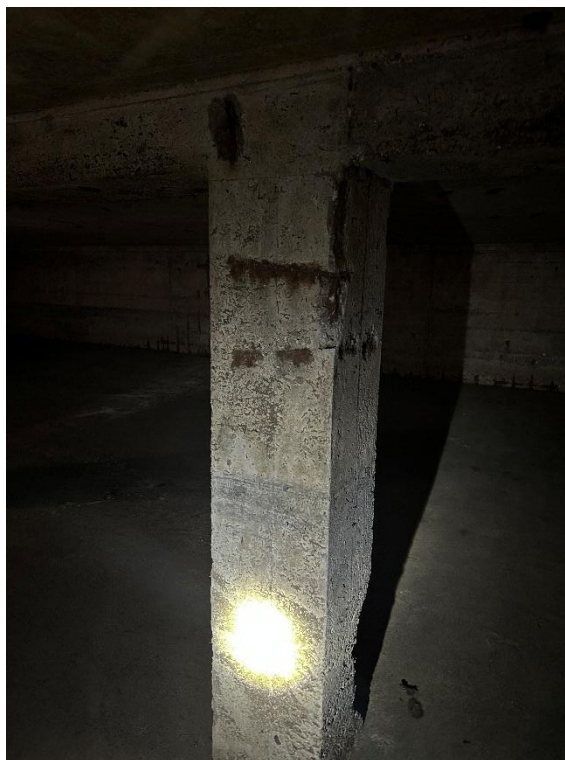
5.

Mittig im RRB ist in Längsrichtung zur Auflagerung der Stahlbetondecke ein Unterzug mit den Abmessungen  $h/b = 18 \text{ cm} / 30 \text{ cm}$  angeordnet. Der Unterzug weist ebenso Schadstellen und freiliegende Bewehrung auf. Teilweise liegt das Größtkorn an der Oberfläche frei.

Im Bauwerk sind zur Auflagerung des in Längsrichtung mittig verlaufenden Unterzugs insgesamt 4 Stahlbetonstützen mit den Querschnittsabmessungen  $h/b = 30 \text{ cm} / 30 \text{ cm}$  angeordnet. Auch die Stahlbetonstützen weisen das gleiche Schadensbild auf. Teilweise sind deutliche Betonabplatzungen und freiliegende Bewehrung zu erkennen.

Abb.: 07: Unterzug und Stütze

Anschließend müssen die Schadstellen an allen Bauteilen saniert werden. Die Hohl- und Schadstellen müssen vollständig herausgestemmt und reprofiliert werden. Die Bewehrungsstähle werden rundum soweit freigelegt, wie Rostansatz zu erkennen ist. Die

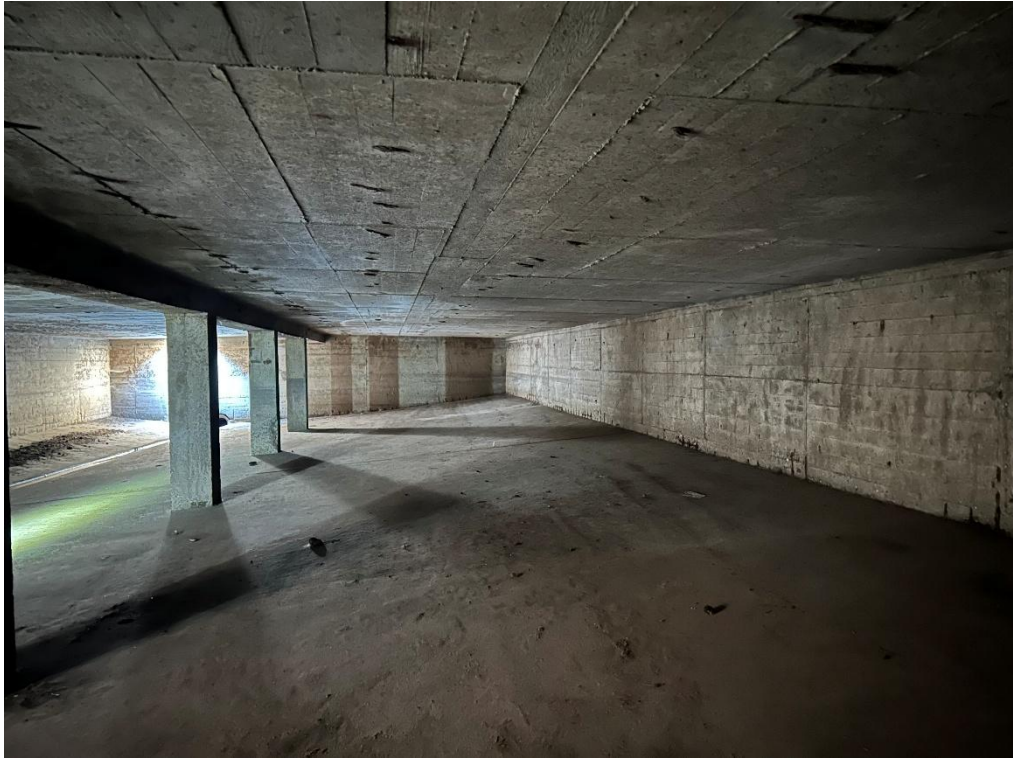
6.

Die Bauteildicke der Stahlbetondecke beträgt lediglich 15 cm. Die Decke lagert auf den umlaufenden Stahlbetonwänden und auf dem mittigen Unterzug aus Stahlbeton auf. An der Deckenunterseite zeichnen sich ebenfalls Schadstellen und freiliegende, korrodierte Bewehrung ab. Die Schadstellen verteilen sich kleinflächig über die gesamte Deckenfläche. Inwiefern die erdüberdeckten Deckenflächen über eine Abdichtung gem. DIN 18533-3 verfügen ist nicht bekannt.

Abb.: 08: Decke, Unterzug, Stützen und Wände. Blick in Fließrichtung.

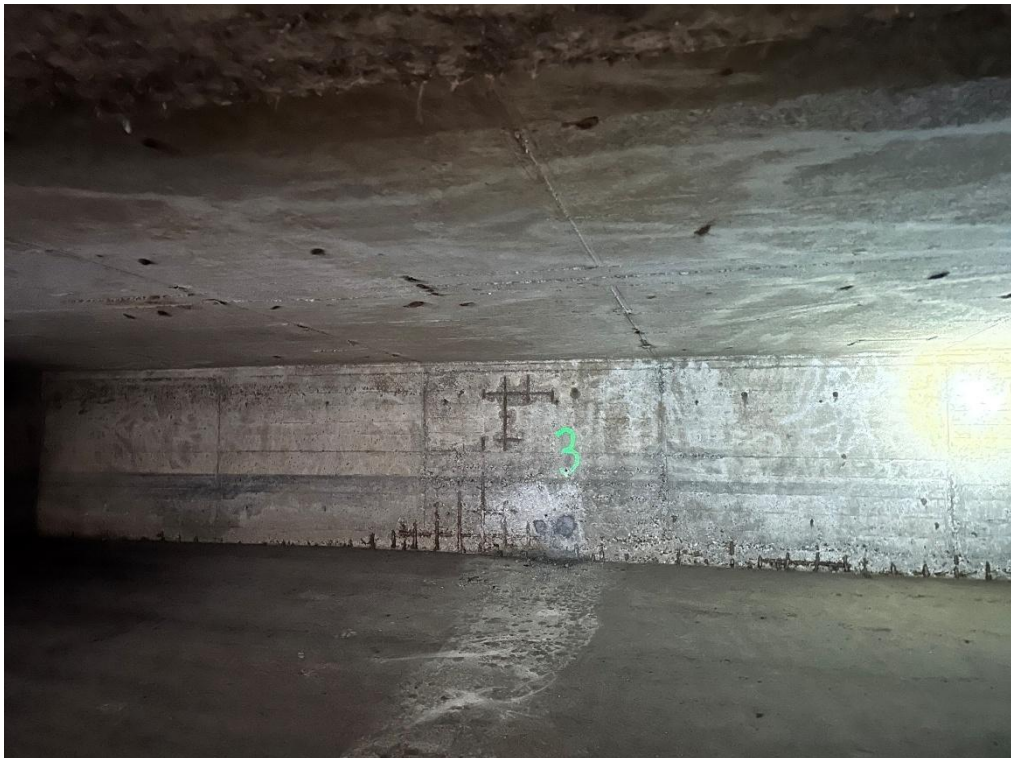
7.

Die Stahlbetonwände weisen teilweise großflächige Schadstellen und Betonabplatzungen auf. Die freiliegende Bewehrung ist stark korrodiert und weist eine Reduzierung des Querschnitts auf. Die genaue Wandstärke ist unbekannt. Auch im Bereich der Rohreinbindungen sind deutliche Schäden und Fehlstellen zu erkennen. Hierdurch ist die Dichtigkeit ebenfalls deutlich eingeschränkt. In Teilbereichen wurden bereits ältere Schadstellen reprofiliert.

Abb.: 09: Großflächige Schadstellen im Bereich der Wandflächen.

Schadstellenränder werden im Winkel von i.M. 45° abgeschrägt. Korrodierte Bewehrungseisen müssen rundum freigelegt und durch sandstrahlen vollständig entrostet werden. Zu beschichtende Bewehrungsstähle müssen einen Oberflächenvorbereitungsgrad von SA 2 ½ aufweisen.

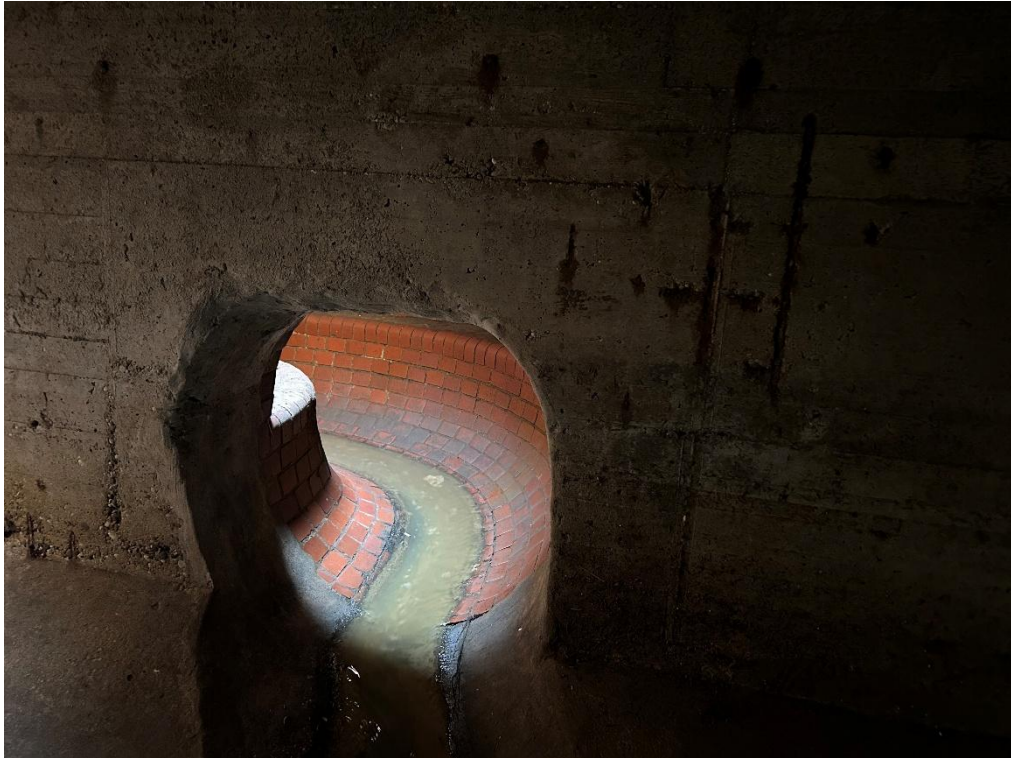
8.

Abb.: 10: Zulauf DN 1000. Schachtbauwerk unmittelbar vor dem RRB mit Klinker-Gerinne.

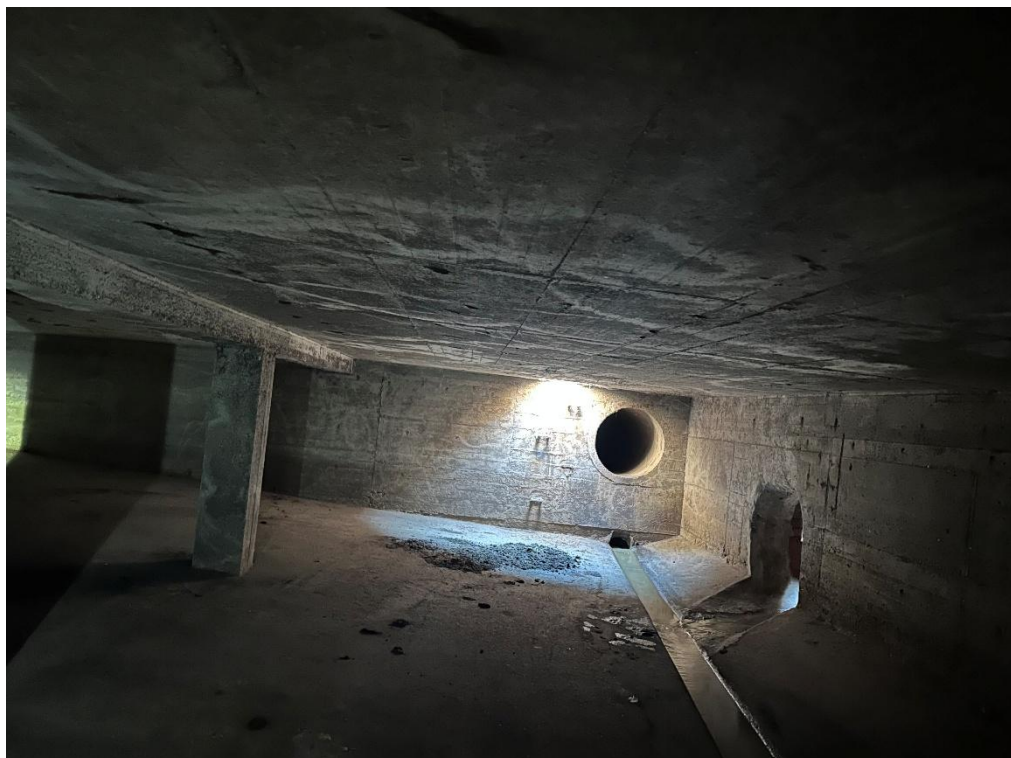
9.

Abb.: 11: Zulauf DN 1000 mit Untersturz DN 250 und seitlicher Zulauf DN 1000, Blick entgegen der Fließrichtung.

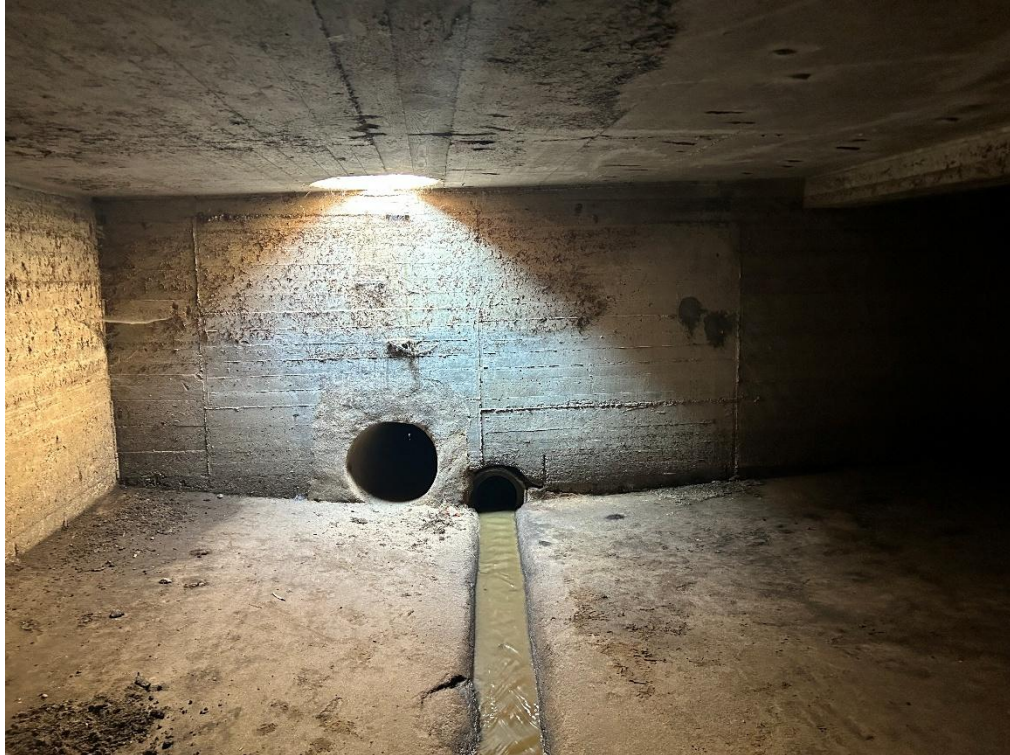
10.

Abb.: 12: Auslauf DN 250 und Auslauf DN 500. Blick in Fließrichtung.
