# **Durchführung einer Bausubstanzprüfung**

**RRB BB1**

**Am Lachengraben**

**PB 53097-01-2025**

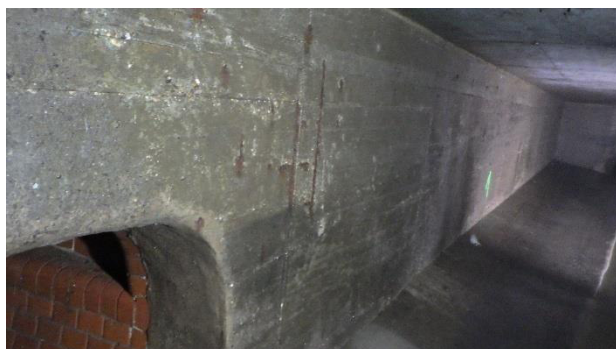
Infolge einer unzureichenden Betondeckung lassen sich Wandabschnitte ausmachen, deren Bewehrung bereits freiliegt und infolge einer fortgeschrittenen Korrosion Querschnittsverjüngungen aufweisen. Neben den freiliegenden Bewehrungsstählen konnte man im Bereich des Boden-Wand-Anschlusses Kiesnester ausmachen, die auf eine unzureichende Verdichtungsleistung hindeuten. In einer Wandfläche liegt eine großflächige Reprofilierung vor (siehe Abb. 2.14).

Abb. 2.3: Ansicht auf Wandfläche mit freiliegender Bewehrung infolge einer unzureichenden Betondeckung

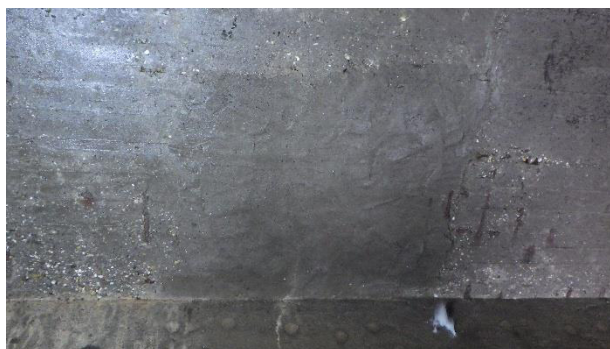
Abb. 2.4: freiliegende Bewehrungsstähle infolge einer unzureichenden Betondeckung

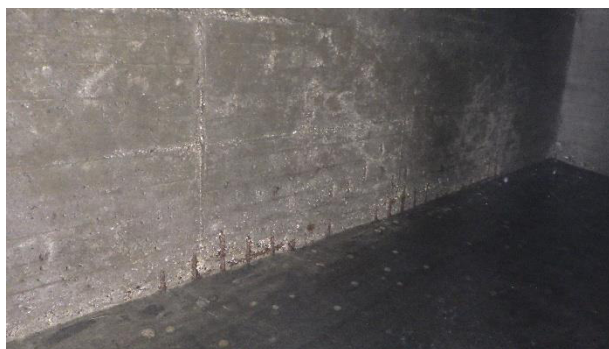
Abb. 2.6: freiliegende Bewehrung im Boden-Wand-Anschluss

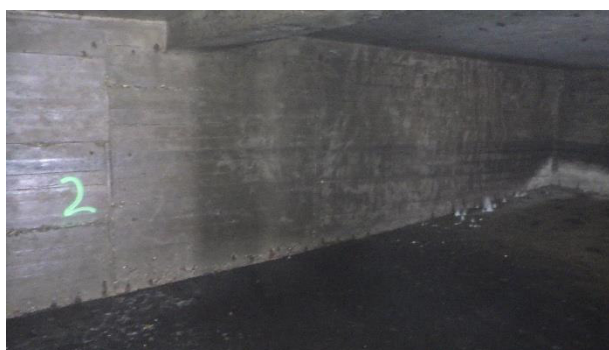
Abb. 2.8: Wandfläche mit Entnahmestelle 2  
freiliegende Bewehrung im Boden-Wand-Anschluss

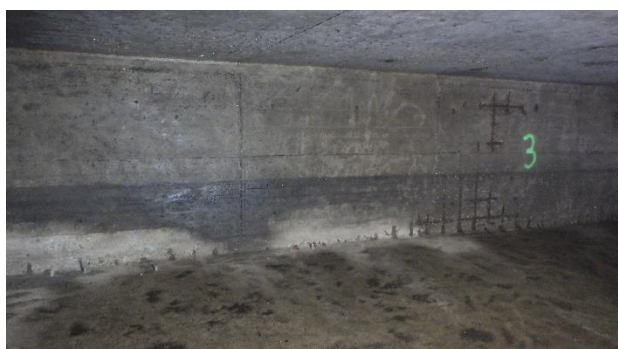
Abb. 2.9: Wandfläche mit Entnahmestelle 3 -großflächiger  
Wandabschnitt mit freiliegender Bewehrung-

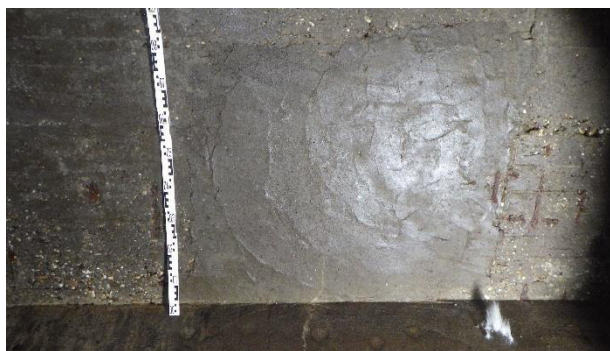
Abb. 2.14: Wandfläche mit nachträglicher Reprofilierung

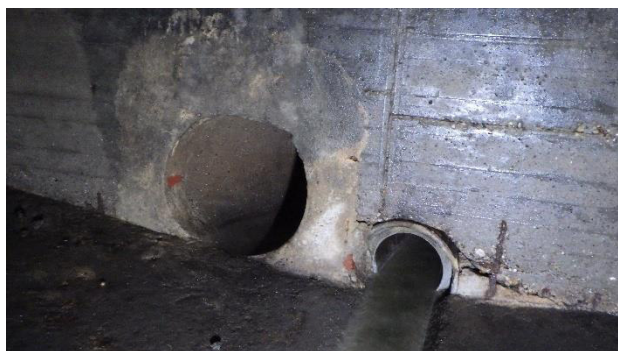
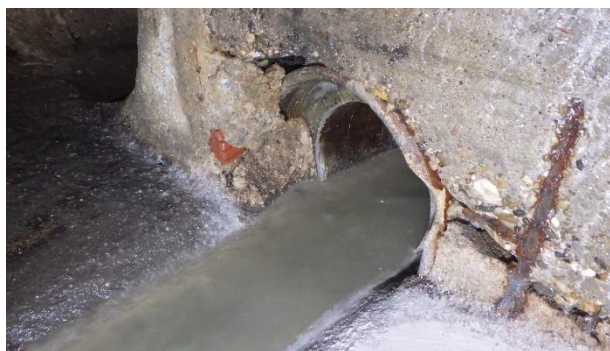
Die Rohrdurchbrüche der Zu- und Abläufe weisen Schädigungen auf (siehe Abb. 2.15 und 2.16).

Abb. 2.15 und 2.16: Zustand der Wandflächen im Bereich der Rohrdurchführungen (Zu- und Ablauf)

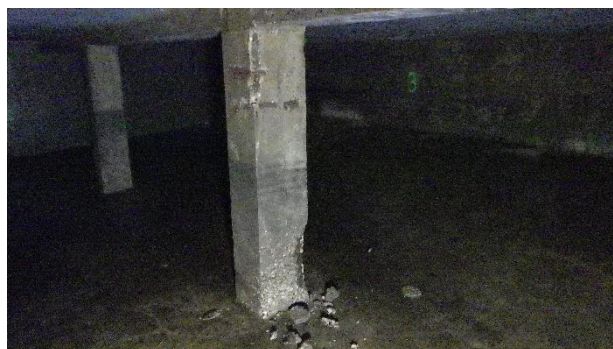
Besonders starke Schädigungen konnten an der Stütze „C“ (siehe Skizze) festgestellt werden. Auch hier konnten freiliegende Bewehrungsstäbe infolge einer unzureichenden Betondeckung ausgemacht werden. Darüber hinaus liegt am Stützenfuß ein großflächiges Kiesnest vor. Nach Öffnung dieser Schadstelle wurde ein stark korrodierter Längsstahl mit einer ausgeprägten Querschnittsverjüngung vorgefunden.

Abb. 2.18: Ansicht auf die geschädigte Stütze C

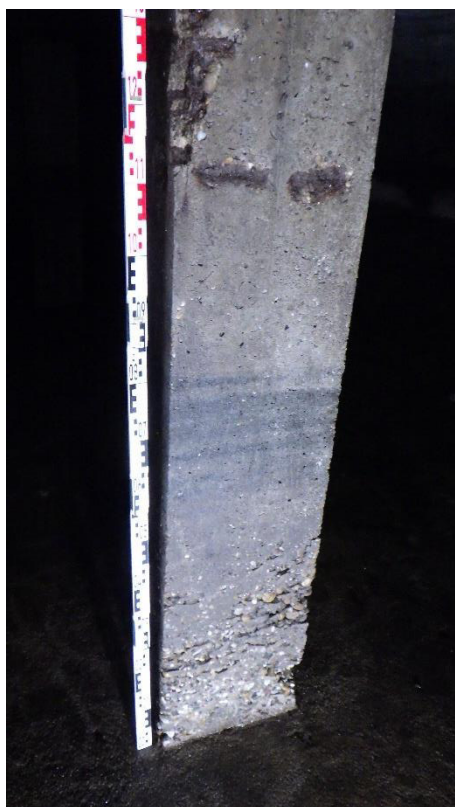
Abb. 2.19: Detailansicht Stütze C

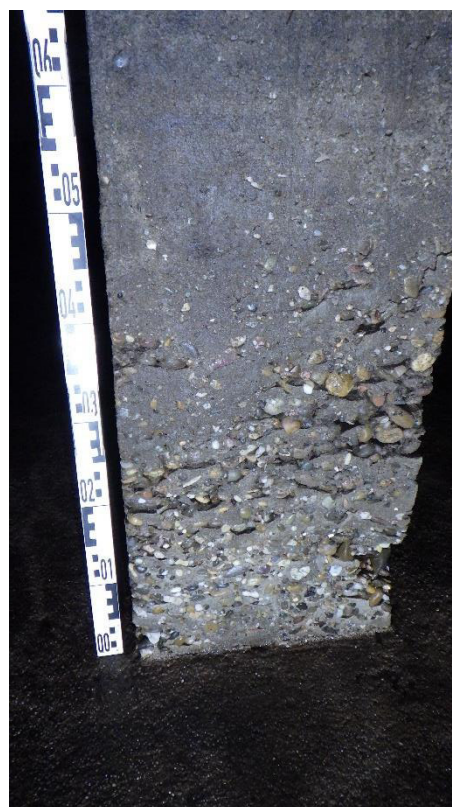
Abb. 2.20: Stützenfuß mit Kiesnest

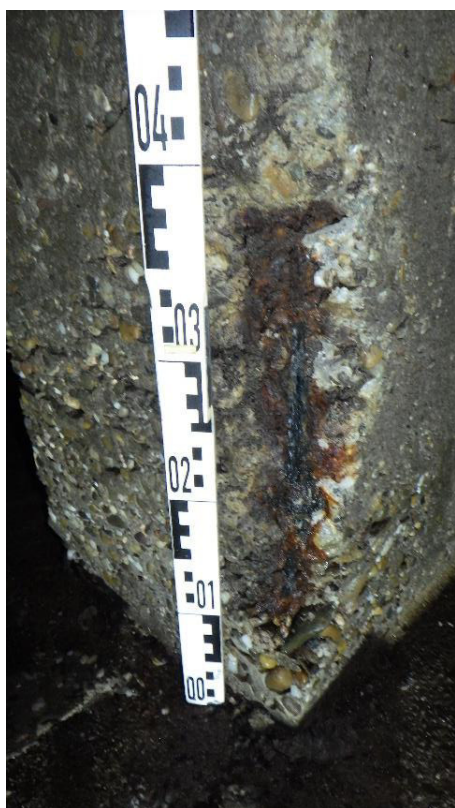
Abb. 2.21: Stützenfuß nach Öffnung des Kiesnestes mit stark korrodierter Bewehrung

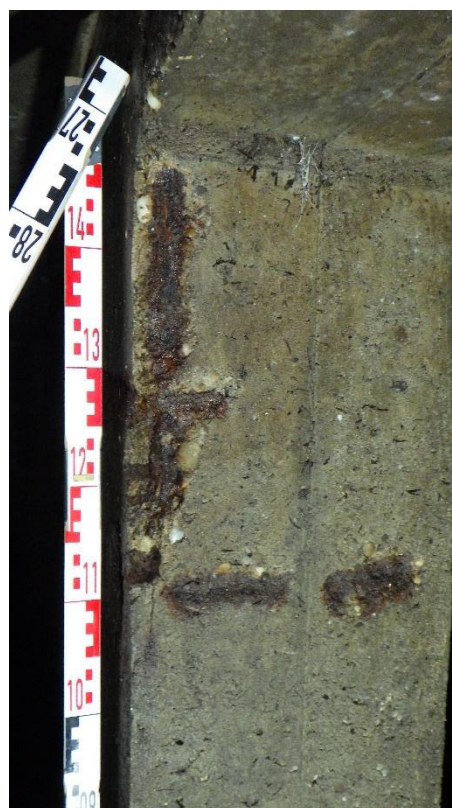
Abb. 2.22: Stützenkopf mit freiliegender Bewehrung

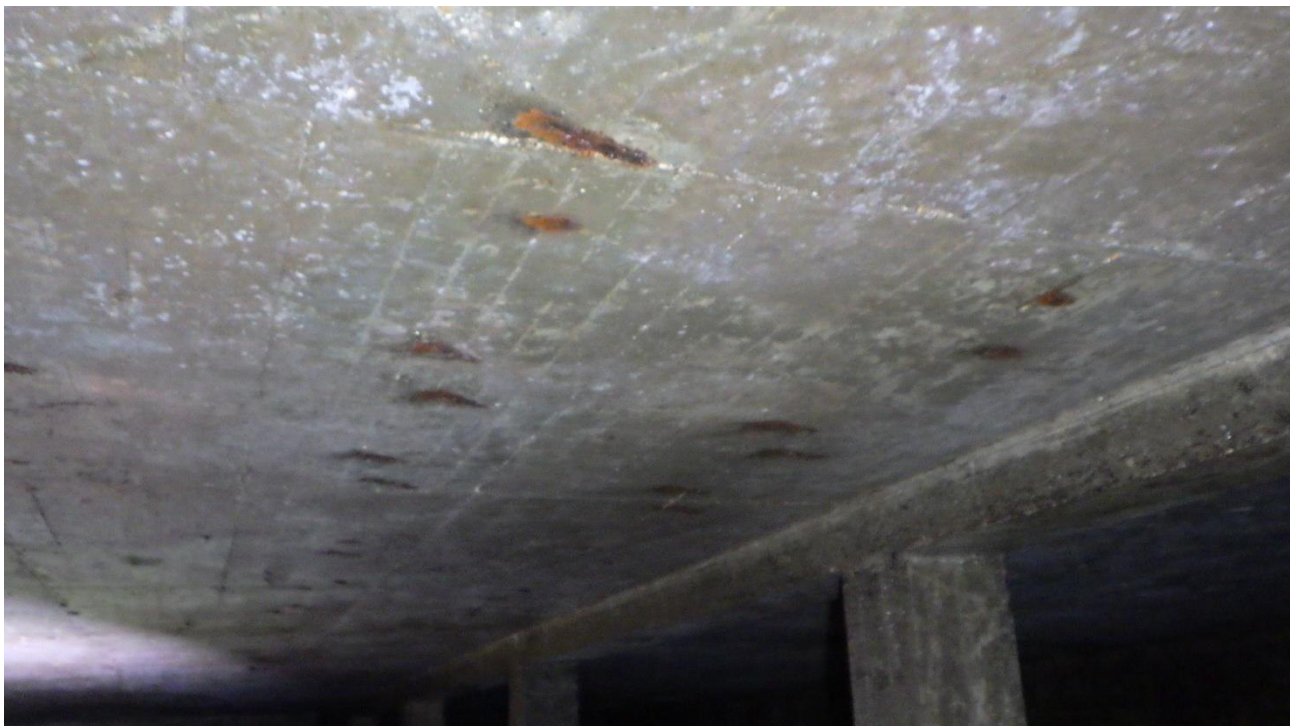
Auch hier liegen Bewehrungsstäbe frei und weisen Korrosionsspuren auf. Allerdings ist die Verteilung dieser „Schadstellen“ so unregelmäßig, dass der Verdacht besteht, dass es sich hier um Bewehrungsabschnitte handelt und dass die Deckenschalung vor dem Betonieren nicht gewissenhaft gereinigt wurde.

Abb. 2.23: exempl. Beispiel von der Sichtfläche der Deckenunterseite mit korrodierten Bewehrungsstählen in einer unregelmäßigen Verteilung

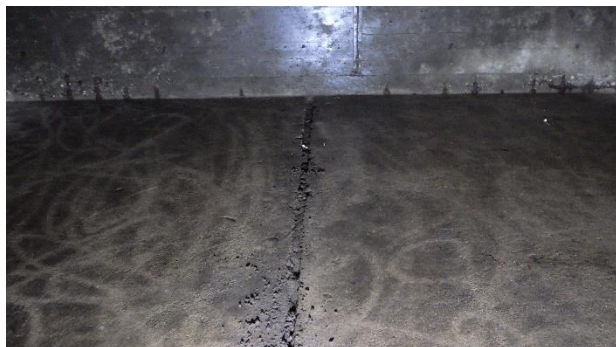
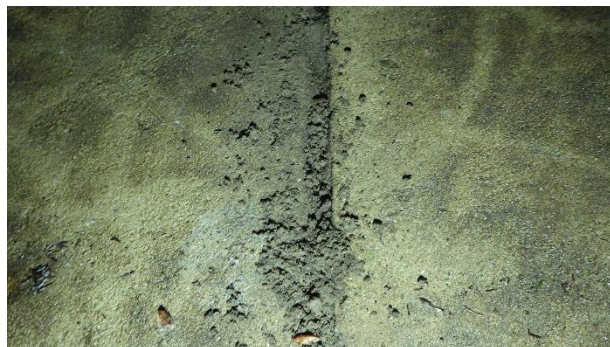
Innerhalb der Bodenplatte verläuft mittig zwischen den Stützen B und C eine Fuge. Ein Fugenfüllstoff wurde nicht angetroffen. Stattdessen war der Fugenraum mit Sand / Geschiebefracht zugesetzt. Darüber hinaus sollte an dieser Stelle darauf hingewiesen werden, dass die Fugenausbildung nicht in die angrenzende Wandfläche übertragen wurde.

Abb. 2.24 und 2.25: Gesamt- und Detailansicht vom Fugenverlauf und Fugenausbildung

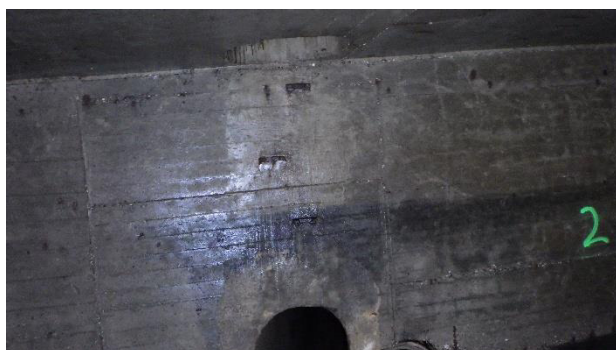
Bei einer Einstiegsöffnung sind alle Steigeisen flächenbündig abgetrennt worden. Bei der zweiten Öffnung ist ein Steigeisen abgebrochen und die anderen weisen Korrosionsschäden auf.

Abb. 2.29: Ansicht auf den zweiten Einstieg mit abgeschnittenen Steigeisen
