Prüfbericht 2024 H

nach DIN 1076

Bauwerksname **ÜF Mainzer Straße / Dieburger Straße über Graben**
Teilbauwerksname **ÜF Mainzer Straße / Dieburger Straße über Graben**
Kreis **Landkreis Offenbach**
Ort **Dreieich**
Bauwerksrichtung **Nordwest**
Bauwerksart **Rechteckdurchlass**
Tragfähigkeit
Baujahr

Prüfrichtung **Nordwest**
Prüfer **M. Umilinski B.Eng.**
Prüfung vom **04.12.2024** bis **24.01.2025**

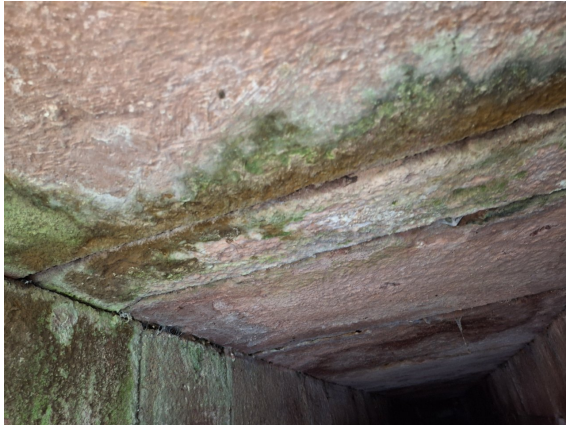
20241112_142045

[7] S=2, V=0, D=3 BSP-ID 999-99-99

Rahmen, Tragendes Mauerwerk, Häufig, Durchfeuchtet, Längs durchgehend, Quer durchgehend, Der gemauerte Durchlass ist nahezu durchgehend an den Wänden und der Decke durchfeuchtet. Eine Abdichtung scheint nicht vorhanden zu sein., Maßnahme {6}

Bemerkung **Die Bauweise des Durchlasses ist nach dem heutigen Stand der Technik veraltet. Da das Bauwerk langfristig nicht mehr standsicher zu betreiben sein wird, sollte ein Ersatzneubau erfolgen. Als Ersatzneubau käme hier ein Rohr- oder Rechteckdurchlass in Frage.
Es liegt keine Statik über die Auswirkung der Verstärkung durch Stahlplatten für das Bauwerk vor.**

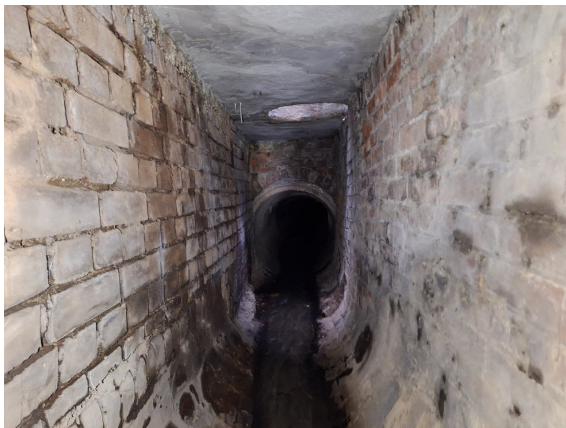
20241112_142743

[11] S=2, V=2, D=2 EP BSP-ID 999-99-99
Wand, Tragendes Mauerwerk, Bereichsweise, Ausgebaucht, Unterstrom links, Unten, Im hinteren Teil des Bauwerks liegt eine Stahlbetonplatte auf Ziegelmauerwerk auf. Die linke Wand ist im unteren Bereich nach innen leicht ausgebaucht., Maßnahme {6}

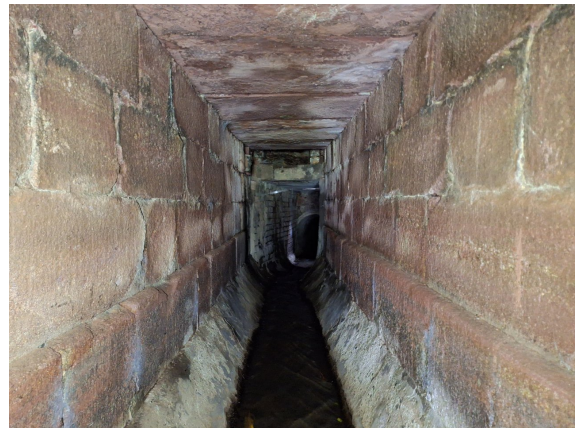
20241112_142335

[10] S=2, V=2, D=3 BSP-ID 260-99

Deckenplatte, Mauerwerksstein, Gesamtes Bauteil, Entspricht nicht der Statik, Längs durchgehend, Quer durchgehend, Die Deckenplatte des Bauwerks wurde aus Sandsteinblöcken hergestellt. Nach heutigem stand der Technik ist dies so nicht mehr möglich, da unbewehrte monolithische Werkstoffe nicht auf Biegung beansprucht werden können. Für eine bessere Verteilung der Belastung wurden seit der letzten Prüfung vier Stahlplatten über dem Bauwerk in die Straße eingelassen. Diese Maßnahme führt zu einer vorübergehenden Verbesserung der Zustandsnote, ist aber NICHT mit einer fachgerechten Instandsetzung des Bauwerks gleichzusetzen, weshalb die Zustandsnote weiterhin eine Beeinträchtigung der Standsicherheit zeigt., Maßnahme

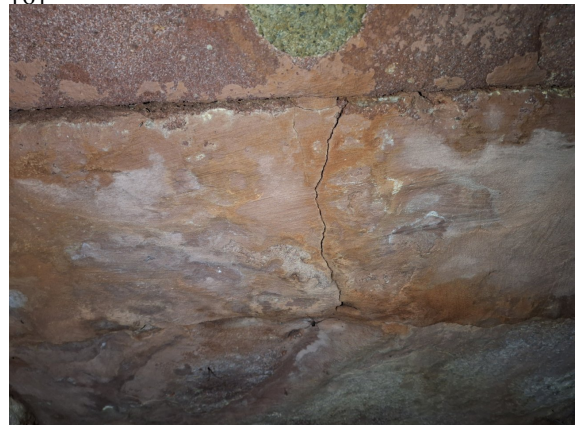
20241112_142453

[13] S=2, V=0, D=2 EP BSP-ID 507-13
Deckenplatte, Tragendes Mauerwerk, Eine Stelle, Längsriss, Breite 1,9 mm, 3-tes Feld, Hinten am Bauwerk, Die Rissbereite sollte in der nächsten Prüfung auf Veränderung hin untersucht werden. Rissbildung und erweiterte Durchfeuchtung., Maßnahme {6}

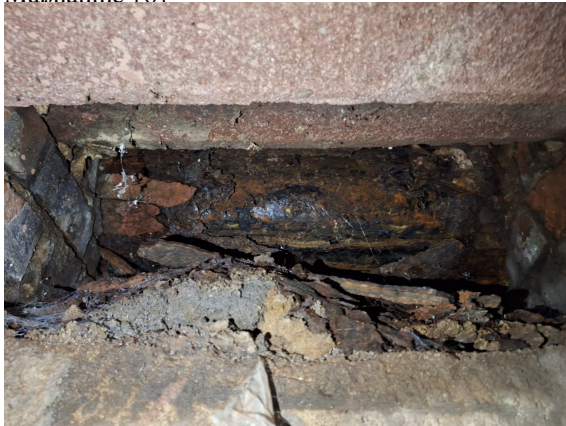
20241112_142726

[14] S=1, V=1, D=2 BSP-ID 500-99

Deckenplatte, Querschnittsvergrößerungen, Einengungen,
Eine Stelle, Entspricht nicht den gültigen Vorschriften,
Der Übergang zwischen den Abschnitten von
Sandsteinmauerwerk und Ziegelmauerwerk mit
Betonplatte entspricht keiner gültigen Bauweise.,
Maßnahme {6}

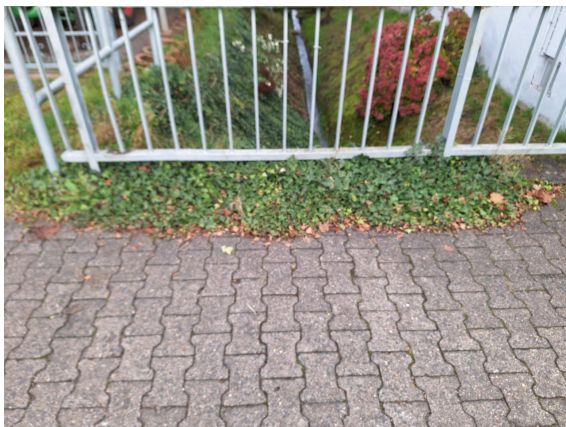
20241112_141655

[5] S=0, V=0, D=1 BSP-ID 230-01

Kappenoberfläche, Beton, Flächendeckend, Bewachsen,
Längs durchgehend, Beidseitig, Maßnahme {6}

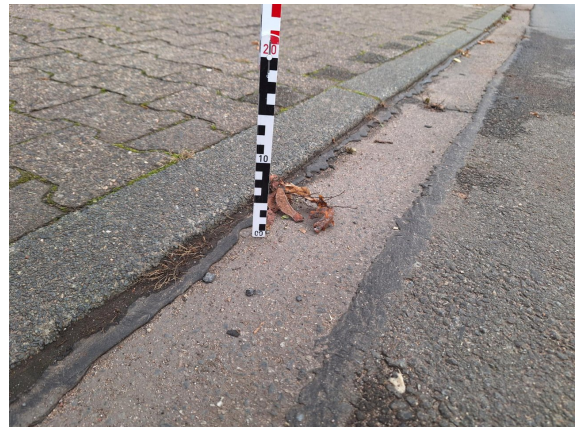
20241112_141613

[1] S=0, V=2, D=0 BSP-ID 233-02

Schrammbord, Betonfertigteil, An allen Bauteilen,
Entspricht nicht den gültigen Vorschriften, Höhe: 4,0
cm, Längs durchgehend, Beidseitig, Schrammbordhöhe
entspricht nicht der Vorgabe nach ZTV-ING Teil 6-9,
Abschnitt 3.3, Tabelle 6.9.4. Es wird laut Regelwerk
innerorts eine Schrammbordhöhe von 15 cm vorgegeben.
Die vorgefundene Schrammbordhöhe weicht mit nur 4
cm Höhe erheblich hiervon ab., Maßnahme {6}

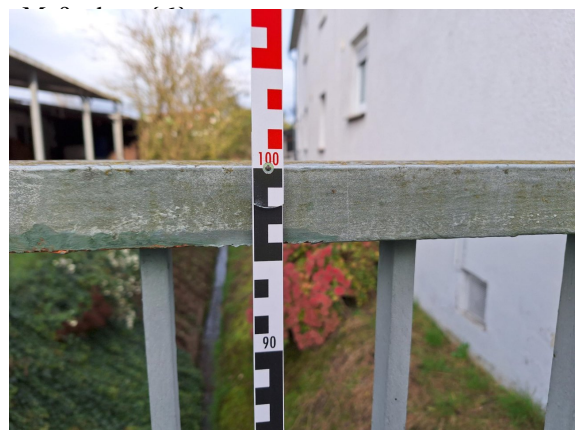
20241112_141515

[6] S=0, V=3, D=0 BSP-ID 231-99

Füllstabgeländer, Stahl / Metall, Durchgehend, Entspricht
nicht den gültigen Vorschriften, Längs durchgehend,
Oberstromig, Geländerhöhe entspricht nicht der Vorgabe
nach ZTV-ING Teil 6, Abschnitt 9, Tabelle 6.9.1. Es
wird laut Regelwerk eine Geländerhöhe von mind. 1,30
m bei Geh- und Radwegen vorgegeben. Geländerhöhen
von > 1,20 m stellen im Bestand keine
Nutzungseinschränkungen für den Radverkehr dar. Die
vorgefundene Geländerhöhe beträgt jedoch ca. 1,05 m.
Sofern dieses Bauwerk durch Radverkehr genutzt wird,
besteht für eine Brüstungshöhe < 1,20 m kein
Bestandsschutz.

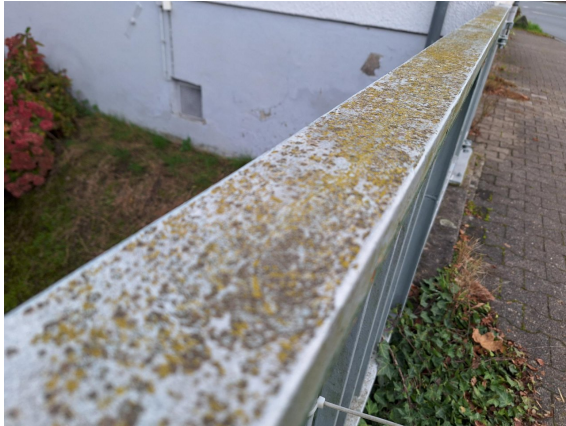
20241112_141647

[3] S=0, V=0, D=1 BSP-ID 231-99
Füllstabgeländer, Bereichsweise, Verwittert, Oberstrom,
Maßnahme {6}

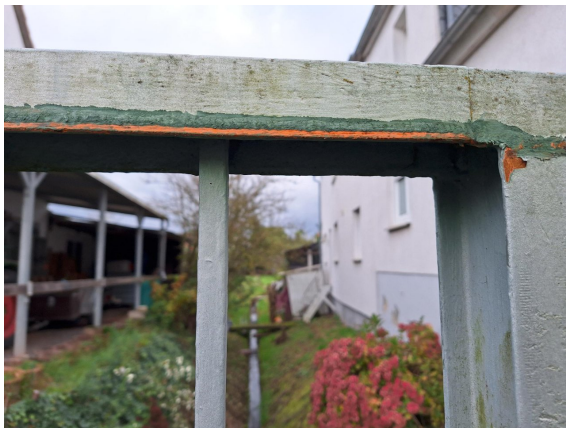
20241112_143253

[4] S=0, V=0, D=2 BSP-ID 234-04
Füllstabgeländer, Korrosionsschutz Deckbeschichtung,
Mehrfach, Abgeplatzte Beschichtung, Untergrund rostig,
Längs durchgehend, Oberstromig, Maßnahme {6}

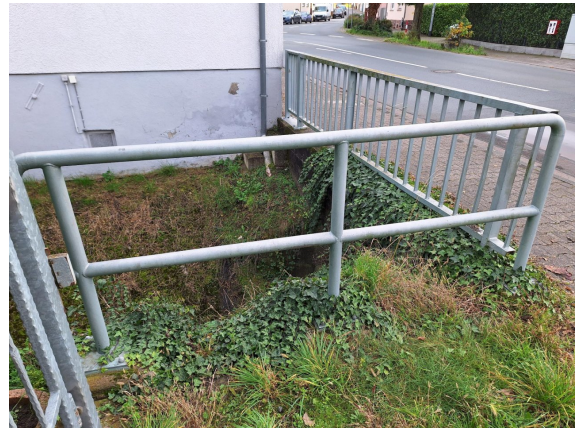
20241112_141723

[2] S=0, V=0, D=2 BSP-ID 231-99
Pfostenfuß des Geländers, Korrosionsschutzbeschichtung
auf Metall, Eine Stelle, Prüfung behindert durch
Bewuchs, Oberstrom, Maßnahme {6}

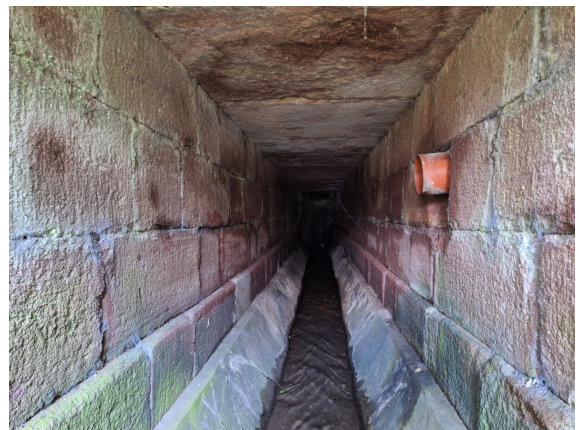
20241112_142054

[9] S=0, V=0, D=2 BSP-ID 252-99
Offene Rinne, Betonfertigteil, Durchgehend, Hohlraum,
Längs durchgehend, Beidseitig, Das Betongerinne,
welches den Bach durch das Bauwerk führt ist beidseitig
mehrfach gerissen und großflächig hohl., Maßnahme {6}

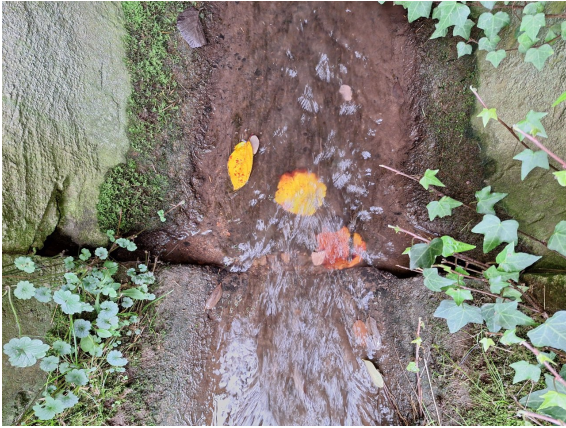
20241112_142023

[12] S=0, V=0, D=2 BSP-ID 251-99
Befestigte Sohle des Gewässers, Raumfuge quer,
Mehrfach, Gerissen, Am Anfang des Bauwerks, Quer
durchgehend, Maßnahme {6}
