**Orientierendes Gebäude-Schadstoffkataster auf Asbest mit Hinweisen  
zum Rückbau sowie zur Verwertung und Entsorgung**

Bauvorhaben: Energetische Sanierung

Örtlichkeit: Akademie Biggesee  
Ewiger Straße 7-9  
57439 Attendorn

Berichts-Nr. A7926

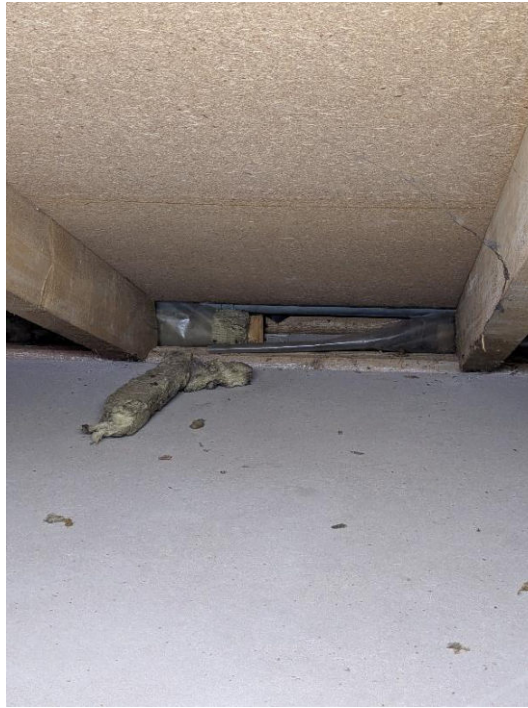
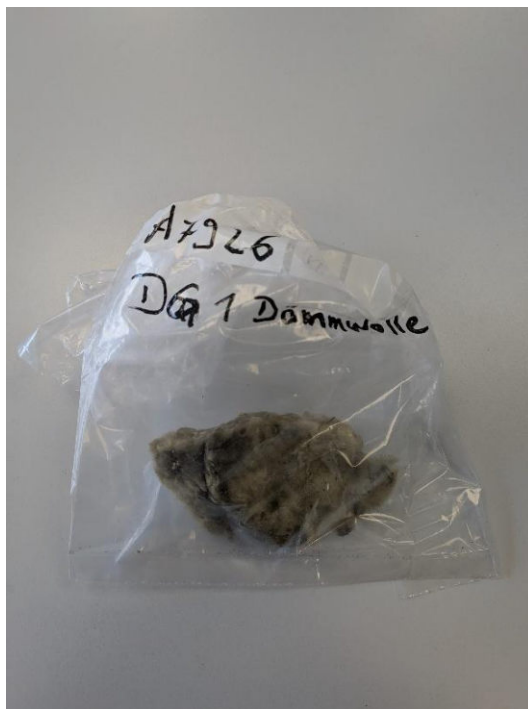
| Probenbezeichnung | Dokumentation | Probe-Material | Labornummer | Analytikbefund |
|---|---|---|---|---|
| DG 1 Dämmwolle | Anlage 1a | Dämmwolle | 26W03656-1 | Asbest nicht nachgewiesen<br>KMF nicht nachgewiesen |

Foto Nr. 1: DG1 Dämmwolle

Foto Nr. 2: DG1 Dämmwolle

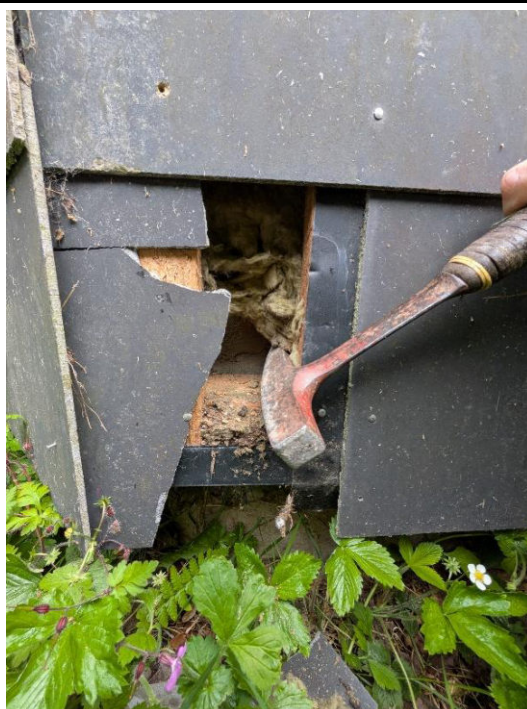
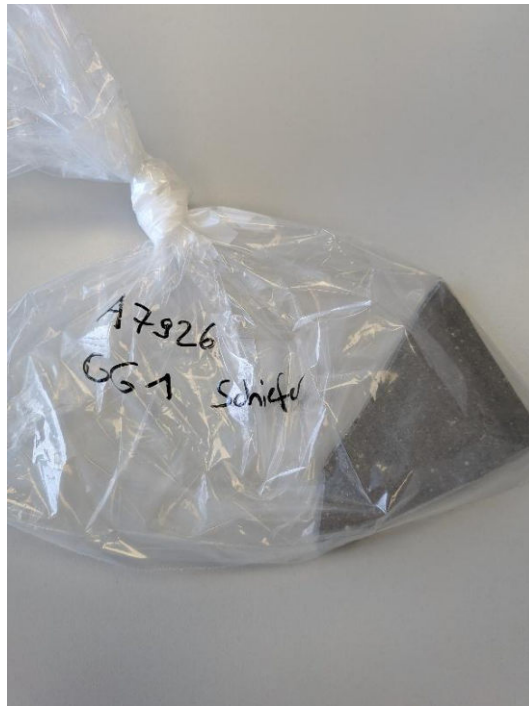
| Probenbezeichnung | Dokumentation | Probe-Material | Labornummer | Analytikbefund |
|---|---|---|---|---|
| GG 1 Schiefer | Anlage 1b | Eternit-Schiefer | 26W03656-2 | Chrysotilasbest nachgewiesen (5-20%)<br>KMF nicht nachgewiesen |

Foto Nr. 4: GG1 Schiefer und GG2 Dämmwolle

Foto Nr. 6: GG1 Schiefer

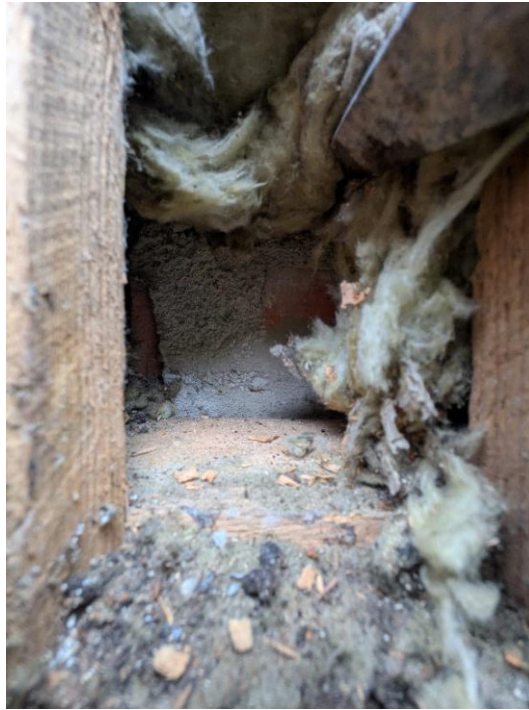
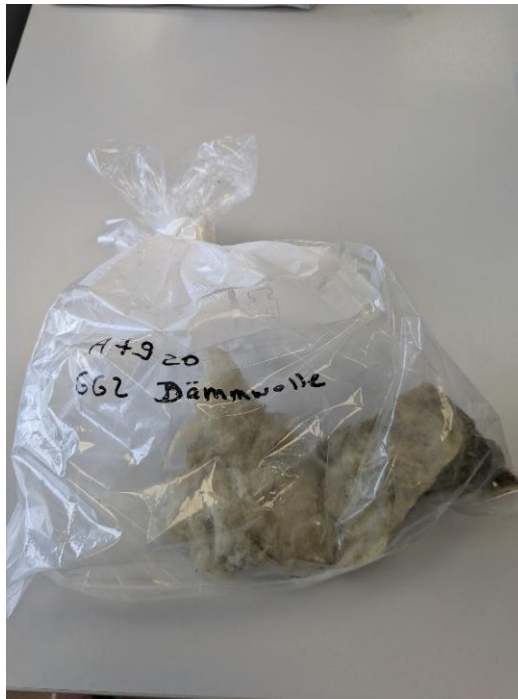
| Probenbezeichnung | Dokumentation | Probe-Material | Labornummer | Analytikbefund |
|---|---|---|---|---|
| GG 2 Dämmwolle | Anlage 1b | Dämmwolle | 26W03656-3 | Asbest nicht nachgewiesen<br>KMF nachgewiesen (WHO-Fasern) |

Foto Nr. 5: GG2 Dämmwolle, dahinter Mauerwerk

Foto Nr. 7: GG2 Dämmwolle

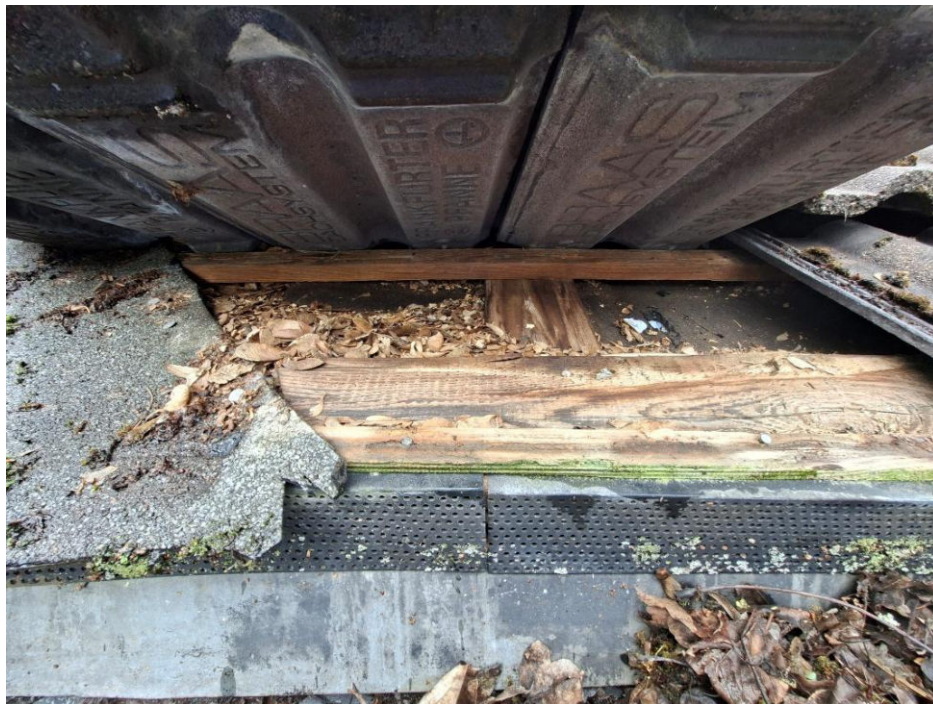
| Probenbezeichnung | Dokumentation | Probe-Material | Labornummer | Analytikbefund |
|---|---|---|---|---|
| GG 3 Dachpfanne | Anlage 1b | Dachpfanne | 26W03656-4 | Asbest nicht nachgewiesen<br>KMF nicht nachgewiesen |
| GG 4 dicke Bitumenbahn | Anlage 1b | Bitumen | 26W03656-5 | Asbest nicht nachgewiesen<br>KMF nachgewiesen (keine WHO-Fasern) |
| GG 5 Bitumenbahn unter Pfannen | Anlage 1b | Bitumen | 26W03656-6 | Asbest nicht nachgewiesen<br>KMF nachgewiesen (keine WHO-Fasern)<br>Verwertungsklasse B gemäß RuVA |

Foto Nr. 8: GG3 Dachpfanne, GG4 dicke Bitumenbahn (links), GG5 Bitumenbahn unter Pfannen

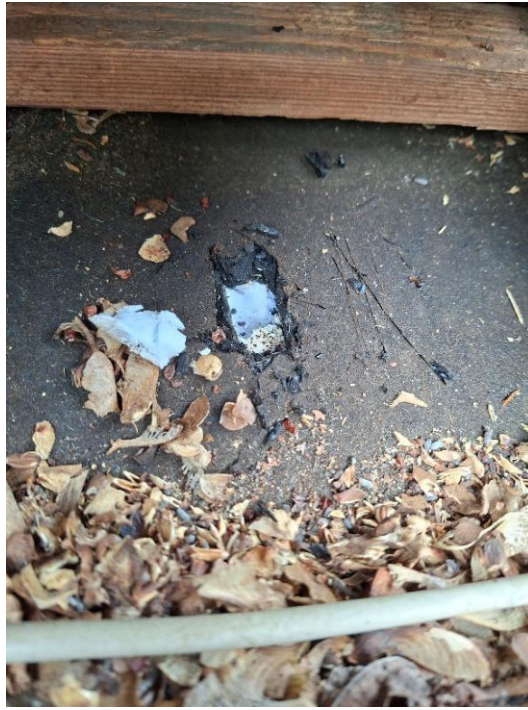
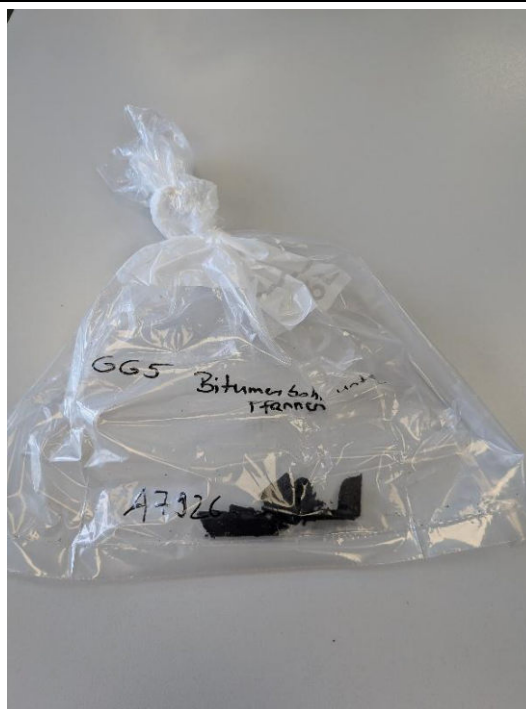
Foto Nr. 9: GG5 Bitumenbahn unter Pfannen

Foto Nr. 12: GG5 Bitumenbahn unter Pfannen

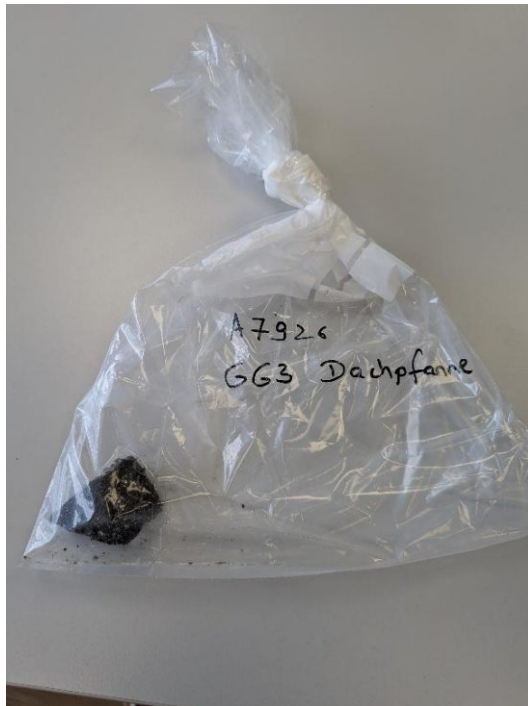
Foto Nr. 10: GG3 Dachpfanne

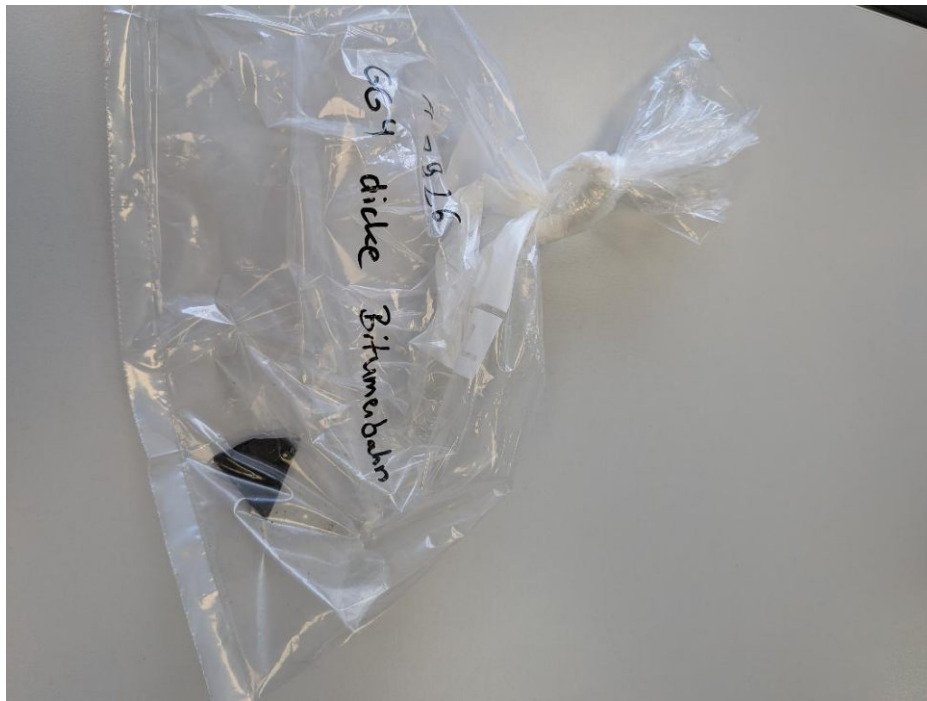
Foto Nr. 11: GG4 dicke Bitumenbahn

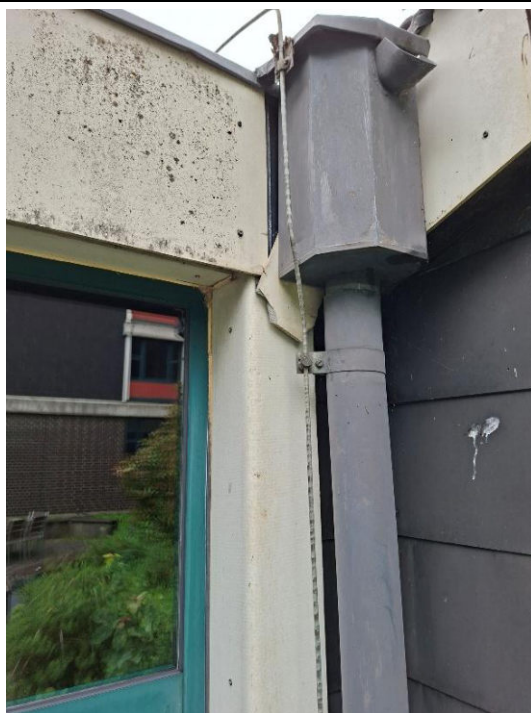
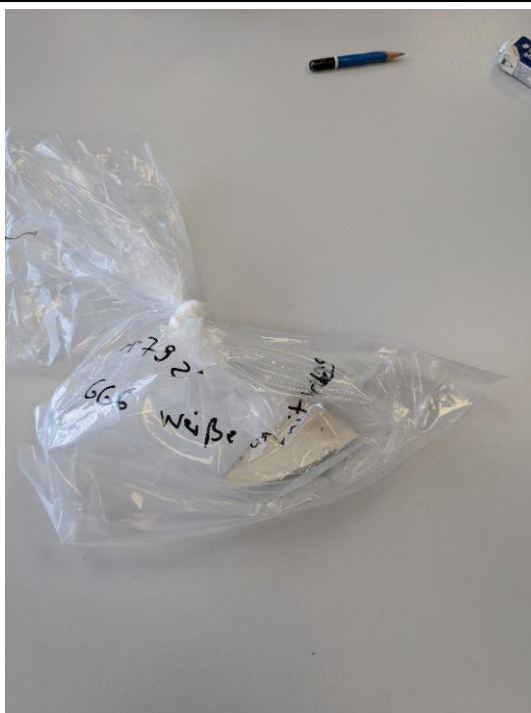
| Probenbezeichnung | Dokumentation | Probe-Material | Labornummer | Analytikbefund |
|---|---|---|---|---|
| GG 6 weiße Eternitverkleidung | Anlage 1b | Eternit | 26W03656-7 | Chrysotilasbest nachgewiesen (5-20%)<br>KMF nicht nachgewiesen |

Foto Nr. 13: GG6 weiße Eternitverkleidung

Foto Nr. 14: GG6 weiße Eternitverkleidung

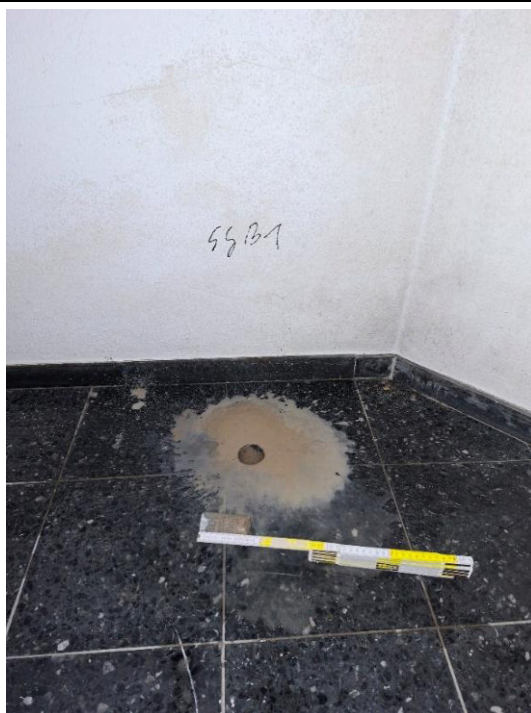
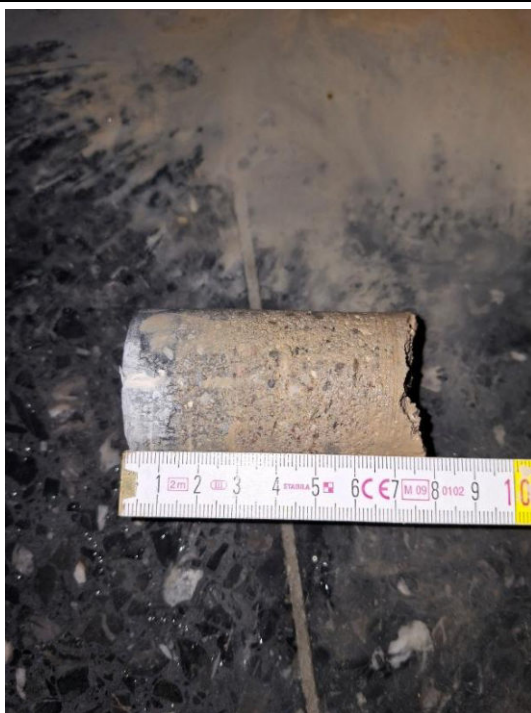
| Probenbezeichnung | Dokumentation | Probe-Material | Labornummer | Analytikbefund |
|---|---|---|---|---|
| GG B1 Fliese + Estrich | Anlage 1b | Fliese + Estrich | 26W03883-9 | Asbest nicht nachgewiesen |

Foto Nr. 15: GGB1 Fliese + Estrich

Foto Nr. 16: GGB1 Fliese + Estrich

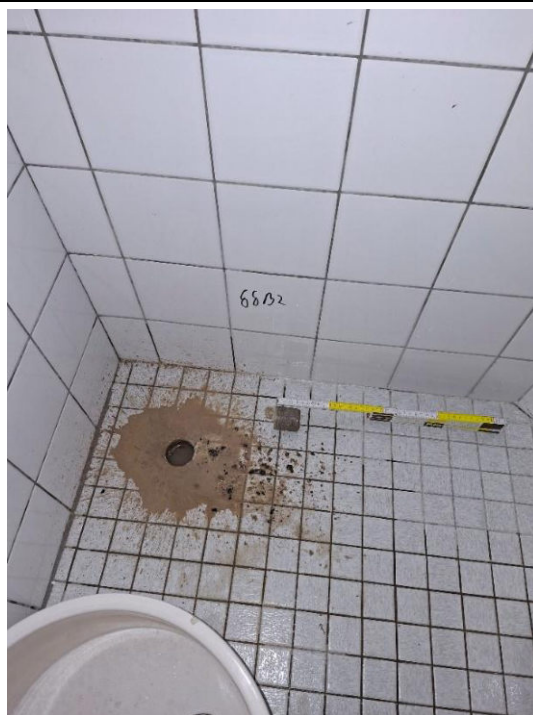
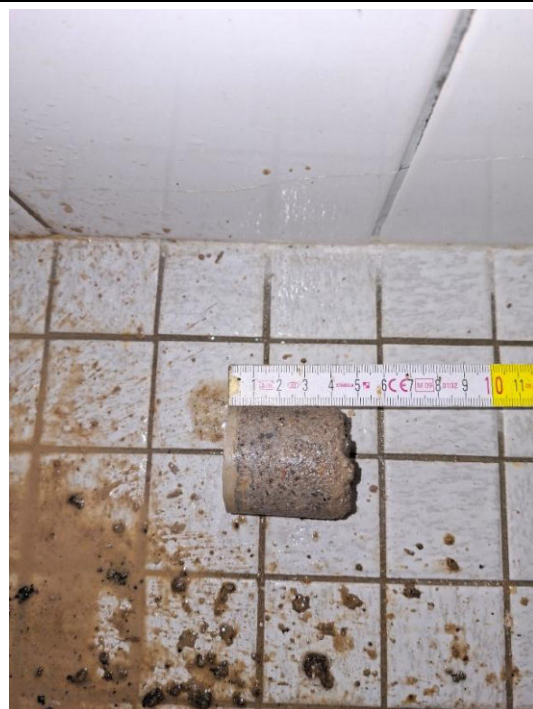
| Probenbezeichnung | Dokumentation | Probe-Material | Labornummer | Analytikbefund |
|---|---|---|---|---|
| GG B2 Fliese + Estrich | Anlage 1b | Fliese + Estrich | 26W03883-10 | Asbest nicht nachgewiesen |

Foto Nr. 17: GGB2 Fliese + Estrich

Foto Nr. 18: GGB2 Fliese + Estrich

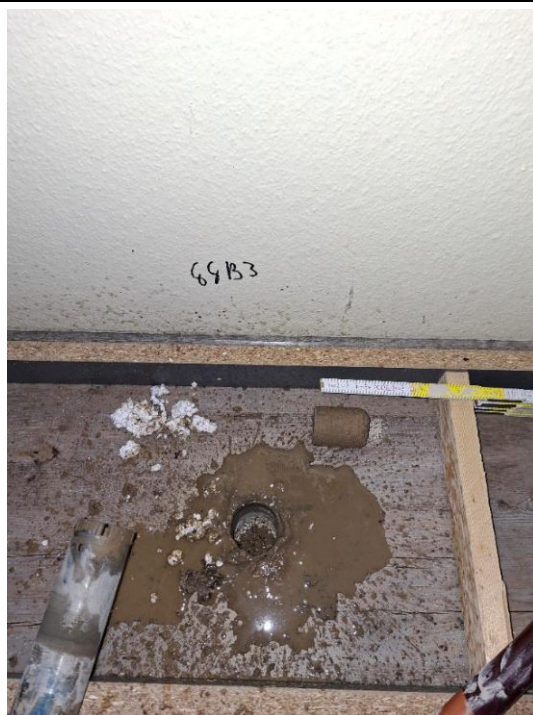
| Probenbezeichnung | Dokumentation | Probe-Material | Labornummer | Analytikbefund |
|---|---|---|---|---|
| GG B3 Kunststoffboden + Estrich | Anlage 1b | Kunststoffboden + Estrich | 26W03883-11 | Asbest nicht nachgewiesen |

Foto Nr. 19: GGB3 Kunststoffboden + Estrich + Styropor

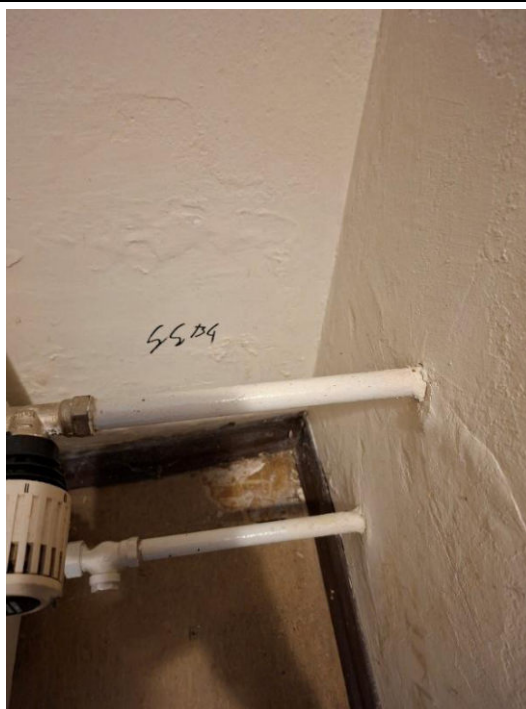
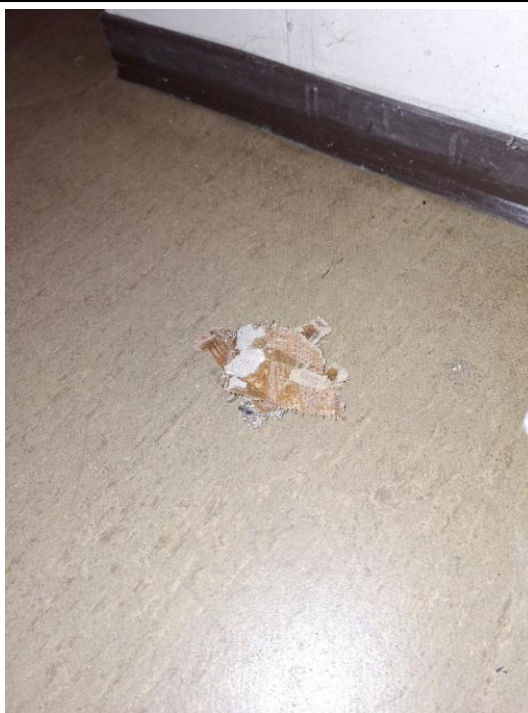
| Probenbezeichnung | Dokumentation | Probe-Material | Labornummer | Analytikbefund |
|---|---|---|---|---|
| GG B4 Kunststoffboden + Kleber | Anlage 1b | Kunststoffboden + Kleber | 26W03883-23 | Asbest nicht nachgewiesen<br>KMF nicht nachgewiesen |

Foto Nr. 20: GGB4 Kunststoffboden + Kleber

Foto Nr. 21: GGB4 Kunststoffboden + Kleber

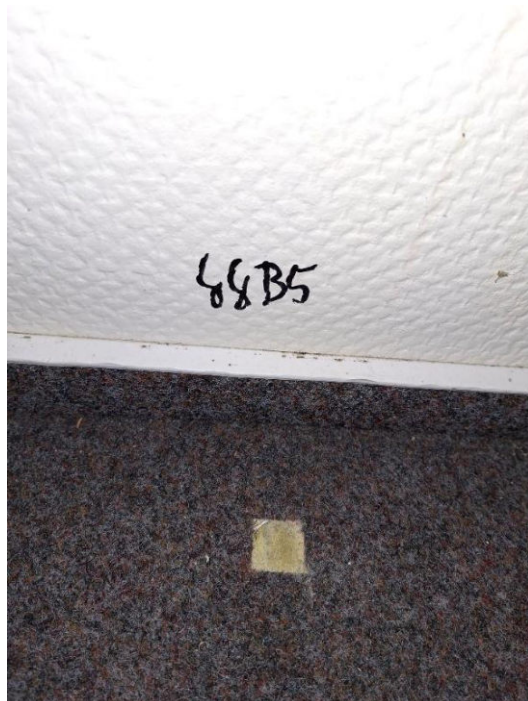
| Probenbezeichnung | Dokumentation | Probe-Material | Labornummer | Analytikbefund |
|---|---|---|---|---|
| GG B5 Teppich + Kleber | Anlage 1b | Teppich + Kleber | 26W03883-22 | Asbest nicht nachgewiesen<br>KMF nicht nachgewiesen |

Foto Nr. 22: GGB5 Teppich + Kleber

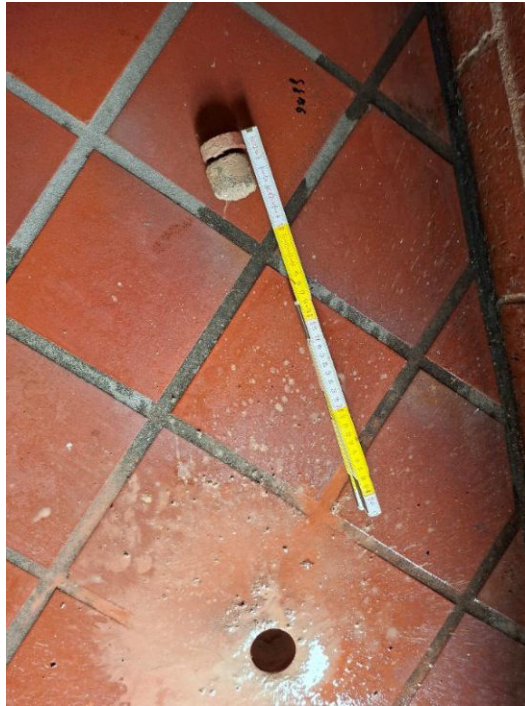
| Probenbezeichnung | Dokumentation | Probe-Material | Labornummer | Analytikbefund |
|---|---|---|---|---|
| GG B6 Estrich | Anlage 1b | Estrich | 26W03883-12 | Asbest nicht nachgewiesen |
| GG B6 Fliese | Anlage 1b | Fliese | 26W03883-13 | Asbest nicht nachgewiesen |

Foto Nr. 23: GGB6 Fliese + Estrich

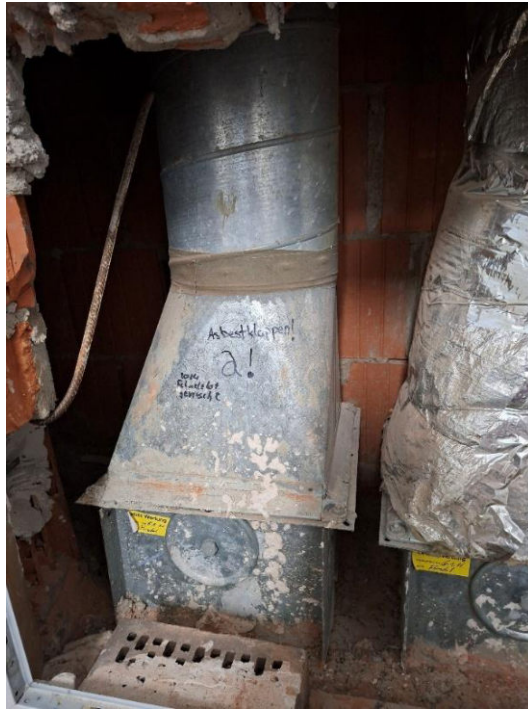
Foto Nr. 27: Asbestklappen
