STELLUNGNAHME NR. 1

Bauvorhaben: Schlossinsel Barmstedt Herrenhaus
Rantzau 15
25322 Barmstedt

Bauherr / Auftraggeber: Stadt Barmstedt
Am Markt 1
25322 Barmstedt

Aufsteller:	Auftragsnummer:	325/073
	Datum:	23.03.2026
	Seiten:	69
	Anlagen:	-

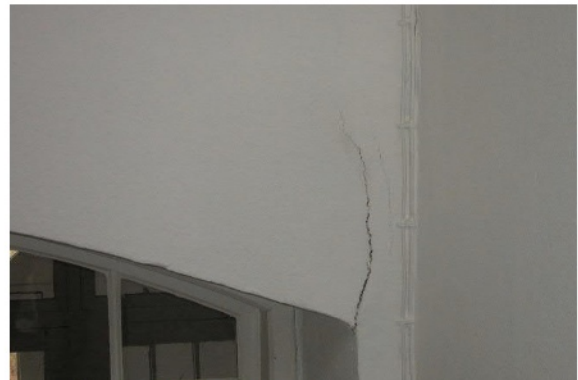
Die Innen- und Außenwände der Haupttreppe weisen große Risse auf. Die Risse haben sich auch zwischen Treppenwange und Wand eingestellt.

Die Risse haben eine Rissweite bis zu 6 mm.

Abb. 7 Riss in der ausgerundeten Außenwand

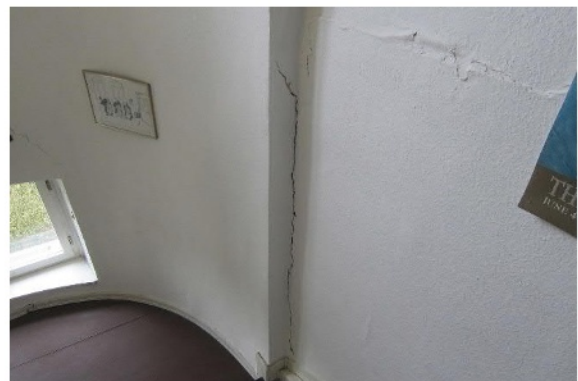
Abb. 9 Riss zwischen Treppenwange und Innenwand

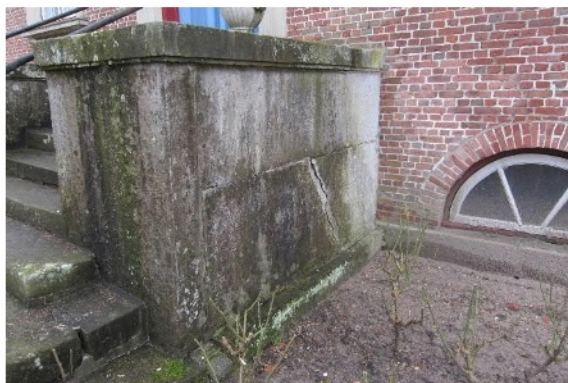
Die Betonquader sind so weit erkennbar nicht massiv. Die Quaderwände sind gerissen. Der größte Riss befindet sich auf der rechten Seite ist gerissen.

Abb. 17 Riss in Betonquader rechts

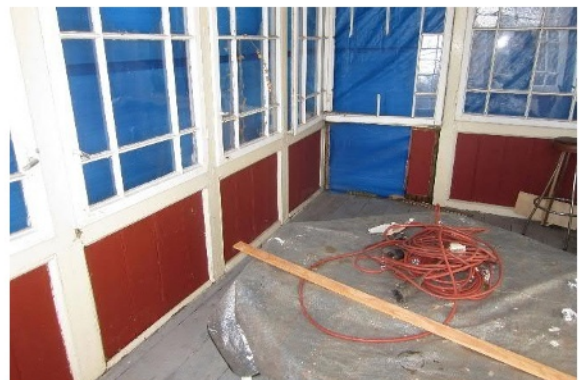
Im November 2017 kam es zu einem Sturmschaden an der Veranda. Dieser ist bislang noch nicht behoben. Die Veranda ist notdürftig gegen Witterungseinflüsse mit Planen gesichert. Die Planen konnten nicht die gesamte Feuchtigkeit fernhalten, sodass Teile der Stützen und Schwellenhölzer der Veranda geschädigt sind. Die Dachschalung weist ebenfalls Feuchteschäden auf.

In die Veranda wächst Efeu. Dies führt zu weiteren Schäden an der Konstruktion durch Feuchteindrang und Fugenweiterung.

Abb. 31 Efeu wächst ein, Dachschalung geschädigt

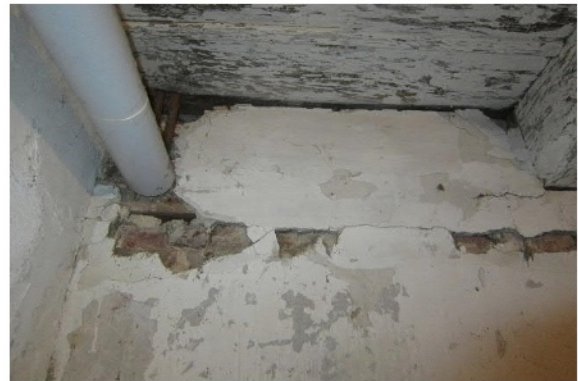
In diesem Raum führt die Kellertreppe der linken Wohnung herunter. Das erdberührte Außenmauerwerk zeigt Feuchteschäden. Der Putz ist schadhaft.

Abb. 34 Außenwand unterer teil Feucht

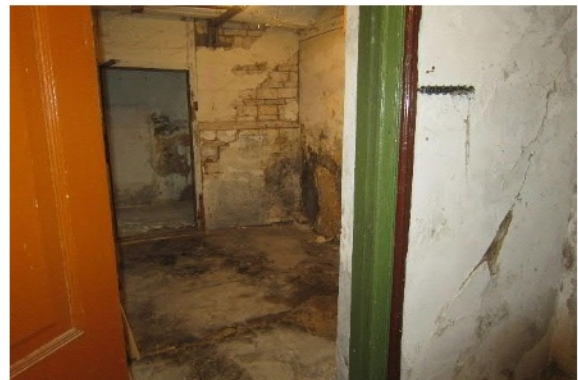
Abb. 37 Innere Querwand mit Riss

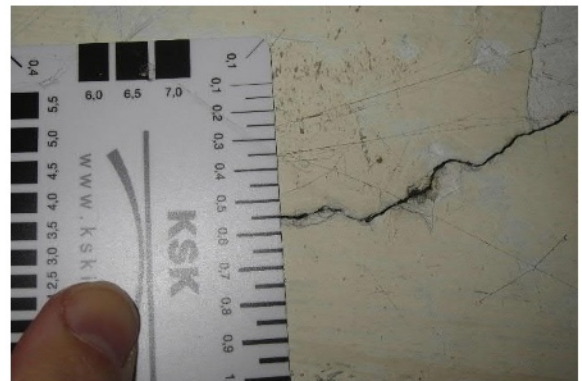
Die innen liegende Trennwand zum Heizungsraum KG06 weist ebenfalls Risse auf.

Abb. 43 Riss in Trennwand K02 zu K06

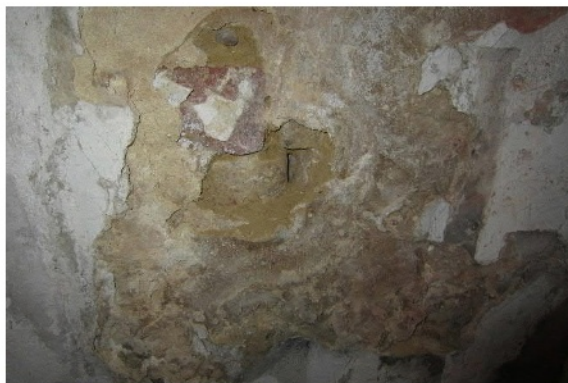
Die Trennwand zur Nachbarwohnung zeigt Feuchteschäden und Risse auf. Der Putz ist abgängig und die Mörtelfugen sanden stark aus. Einige Mauerwerkssteine sind an den kanten abgebrochen.

Abb. 46 Mauerwerksschäden Wohnungstrennwand

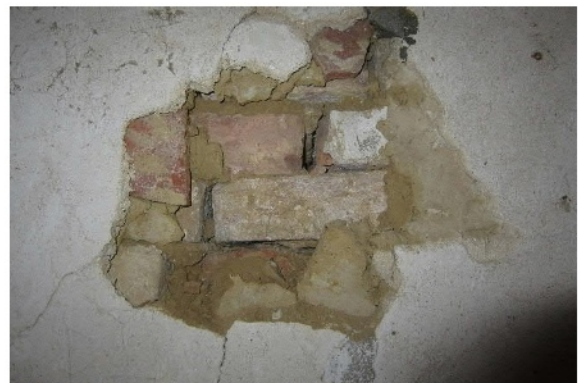
Abb. 47 Mauerwerksschäden Wohnungstrennwand

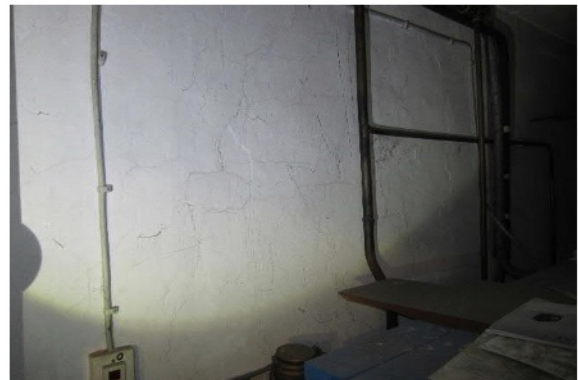
Der Heizungsraum K05 der linken Wohnung ist ein gefangener Raum. In diesem steht die Ölheizung für die linke Wohnung. Die Trennwände weisen feine Netzzrisse im Putz auf. Die Wandfüße zeigen Feuchteschäden auf. Der Putz ist verfärbt und löst sich von der Wand ab. Die Balkendecke ist abgehängt und somit nicht einsehbar.

Abb. 53 Netzzrisse in Trennwänden

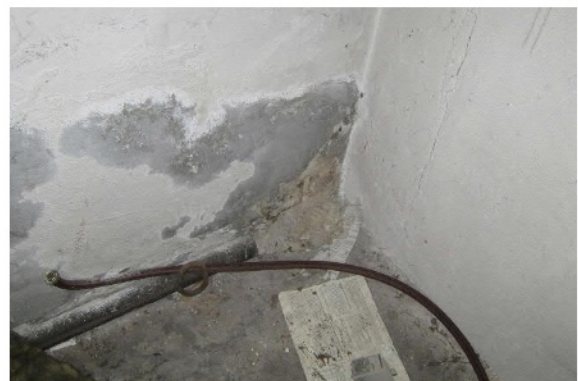
Abb. 55 Feuchtigkeit an Wandfuß

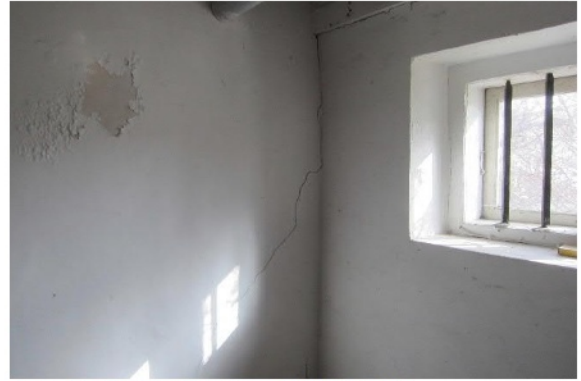
Der Kellerraum liegt an der Südöstlichen Gebäudeaußenwand. Die Balkenlage ist sichtbar. Die Querwand zum Öllagerraum K04 der linken Wohnung weist in der Wandecke im oberen Bereich einen vertikalen Riss auf, der anschließend in die Querwand diagonal verläuft. Die Wandfüße sind an der Außenwand leicht feucht.

Abb. 57 Riss in Querwand K06 zuK04

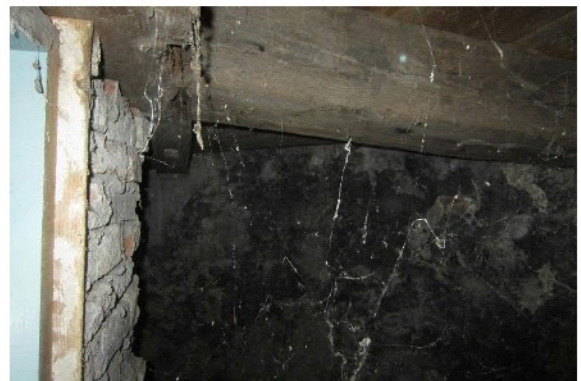
Der Treppenflur liegt in der Mitte des Gebäudes. Die mittlere Längswand zu dem Raum KG13 ist dünner als die sonstige inneren Längswand. Sie wird von einem Mauerwerksbogen überspannt. Am Bogenanfang ist die Wand gerissen. Über den Treppenflur gelangt man unter das Treppenpodest (siehe Haupttreppe). Die Decke ist abgehängt und die Balkenlage und somit nicht einsehbar.

Abb. 58 gerissener Mauerwerksbogen

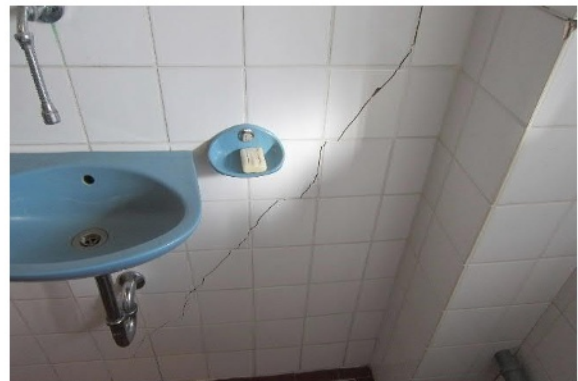
Im Raum KG09 befindet sich ein WC. Die Querwand zur Treppe ist gerissen. Das Rissbild ist dasselbe wie im Raum KG 06.

Abb. 63 Riss in Querwand

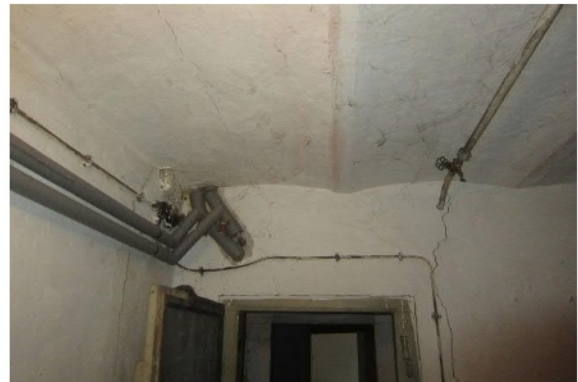
Die Deckenkappe zur inneren Wand ist im Scheitel längs gerissen.

Abb. 65 Längsriss in Randkappe

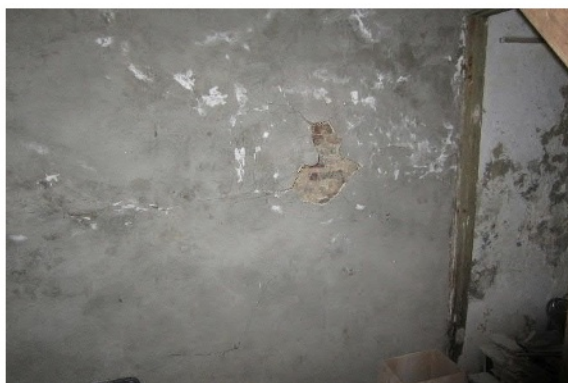
Der Putz der Außenwand löst sich großflächig von der Wand. Schäden an den Mauerwerksfugen konnten noch nicht festgestellt werden. In den Querwänden befindet sich ein senkrechter Riss neben der Eingangstür. Die Querwände weisen Verfärbungen auf, die auf Feuchtigkeit schließen lassen.

Abb. 66 Außenwand Putz löst sich ab

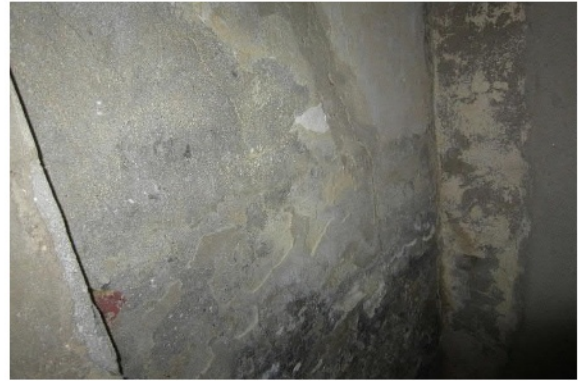
Der kleine Vorflur hatte dieselbe Funktion wie der Raum KG11. Es wurde die Zugangstür zur Nachbarwohnung mit Mauerwerk verschlossen. Die Wände dieses Raumes weisen leichte Risse aus.

Abb. 69 Risse in Innenwand

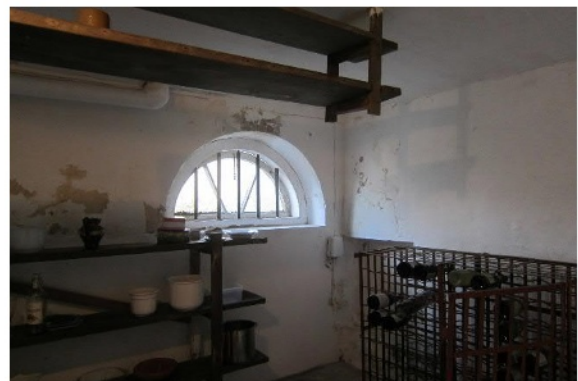
Dieser Kellerraum liegt an der nordwestlichen Außenwand und grenzt an den Schutzraum K12. Die Außenwände sind im Bereich des Überganges von Erdreich zu Luft leicht feucht. Die Farbe blättert vom Putz. Zudem sind in allen Wänden (innen und außen) Risse anzutreffen. Die Querwände sind im Anschluss der Außenwand verfärbt. Dies deutet auf Feuchtigkeit in der Wand hin.

Abb. 71 Wandecke Außen- und Querwand
Feuchteschäden

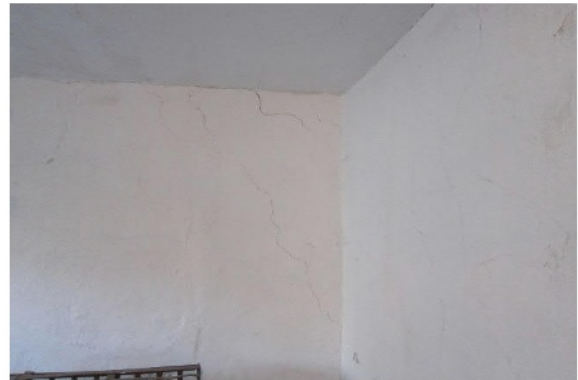
Abb. 73 Risse in Querwand und innen Längswand

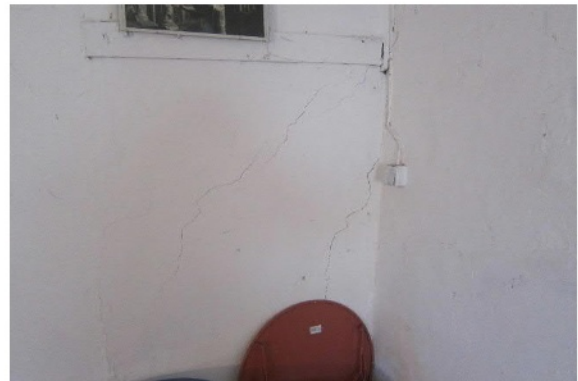
Dieser Raum befindet sich in der westlichen Gebäudeecke. Die beiden Außenwände zeigen im erdberührten Bereich deutliche feuchte Flecken. Der Riss in der inneren Querwand zu Raum KG 18 ist zu erkennen. Jedoch mit einer deutlich geringeren Rissweite. Die Decke ist abgehängt und damit ist die Balkenlage nicht einsehbar. Die Sohle zeigt deutliche Risse auf und ist in der Mitte nach oben gewölbt.

Abb. 75 Riss in Längsquerwand

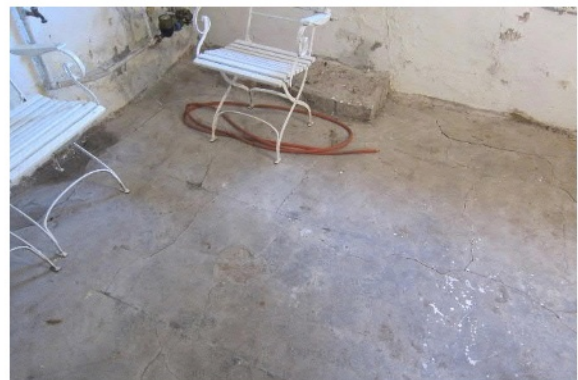
Abb. 77 Risse in Sohle

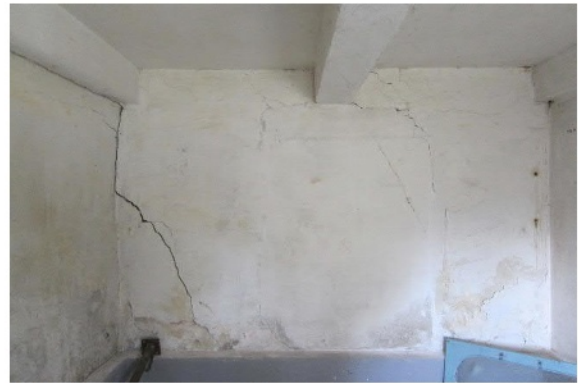
Die innere Längswand zum Raum KG15 weist deutliche Risse auf. Der große Riss beginnt in der oberen Wandecke zur Außenwand und verläuft dann schräg nach innen. Der Riss ist durchgehend und ist im KG15 zu sehen. Im Bereich des Balkenaufagers sind ebenfalls Risse anzutreffen.

Abb. 83 Risse in Innenlängswand

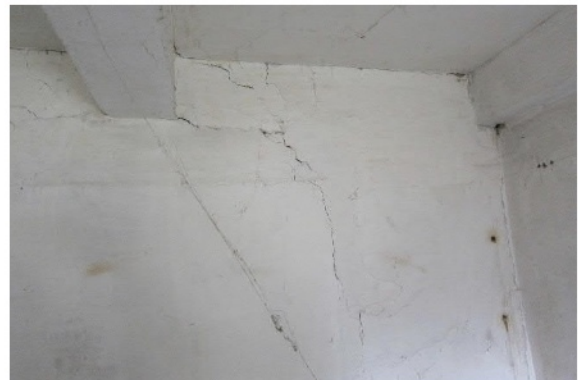
Abb. 85 Risse am Auflager

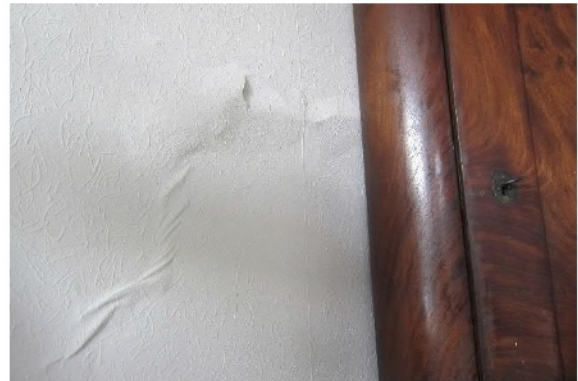
Der Wohnraum EG03 ist über die Küche EG02 zu erreichen. Der Raum befindet sich über dem Kellerraum KG06. Der Boden ist ein grün lackierter Holzboden. Die Verlegerichtung ist parallel zu den Balken der Holzbalkendecke. Daraus lässt sich schließen, dass ein weiterer Deckenaufbau vorhanden ist. Die Raumwände sind tapeziert. In der hinteren inneren Raumecke sind Risse unter der Tapete zu erkennen.

Abb. 94 Wandrisse in der hinteren Raumecke

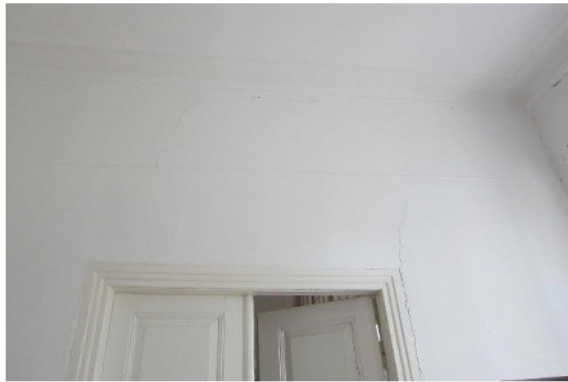
Abb. 97 Riss an Türöffnung

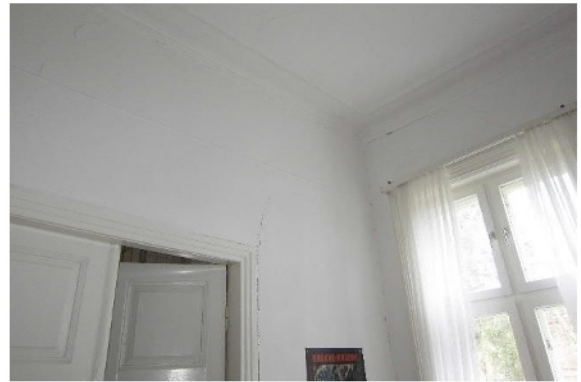
Der Boden besteht aus hölzernen Dielen. Die Verlegerichtung ist parallel zu den Balken der Holzbalkendecke. Daraus lässt sich schließen, dass ein weiterer Deckenaufbau vorhanden ist. In der Querwand zum Haupteingangsflur EG05 befinden sich Risse. Am Türsturz reißt die Wand aus der Öffnungsecke heraus und die Wand ist in der Ecke zur Außenwand vertikal abgerissen.

Abb. 98 Trennriss in Wandecke

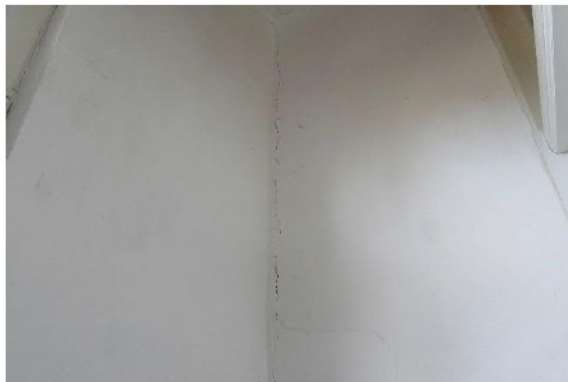
Beide Querwände zu den Räumen EG04 und EG06 sind in der Wandecke zur Außenwand vertikal gerissen. Zudem sind in diesen Wänden ein Netz von Rissen in der gesamten Fläche zu erkennen.

Abb. 99 Eckriss zu Raum EG04

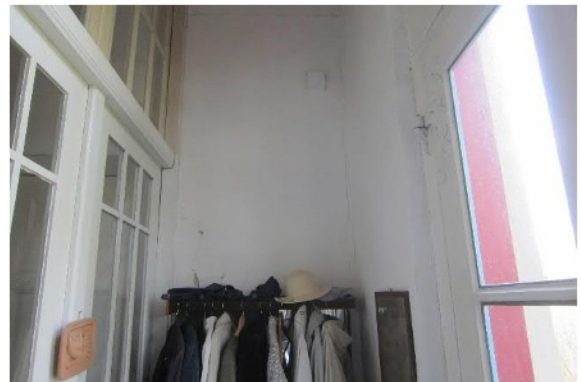
Abb. 100 Eckriss zu Raum EG06

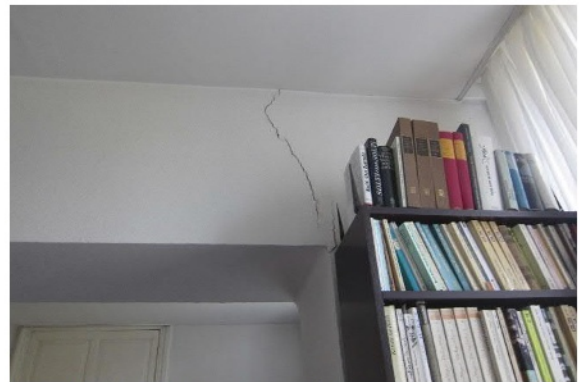
Der Wohnraum befindet sich über den Kellerräumen KG10 (Flur), KG 11 (Flur), KG14 und KG15. Die Decke des Raumes ist abgehängt. Damit beträgt die Deckenhöhe ca. 3,2 Meter. In diesem Raum befindet sich der Zugang auf die Veranda. Der Raum ist in zwei Bereiche aufgeteilt. Die Bereiche sind durch zwei Wandvorlagen und einem Sturz optisch unterteilt. Der sichtbare Sturz ist eine Leichtbaukonstruktion. Die Sturzfächer sind auf beiden Seiten gerissen. Der tatsächliche Sturz liegt höher über der abgehängten Decke. Es handelt sich hier vermutlich um einen Bogen. Der Zustand dieses Sturzes konnte nicht ermittelt werden. In der inneren Längswand zum Raum EG 07 befindet sich über dem Türsturz ein Riss. Diese Wand hat hier eine Dicke von ca. 16 cm.

Abb. 104 Riss in Leichtwandsturz

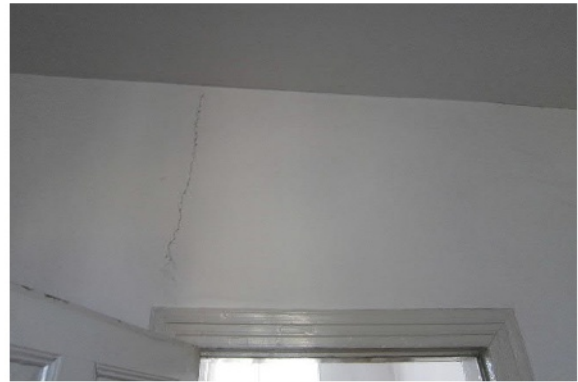
Abb. 106 Riss in innere Längswand

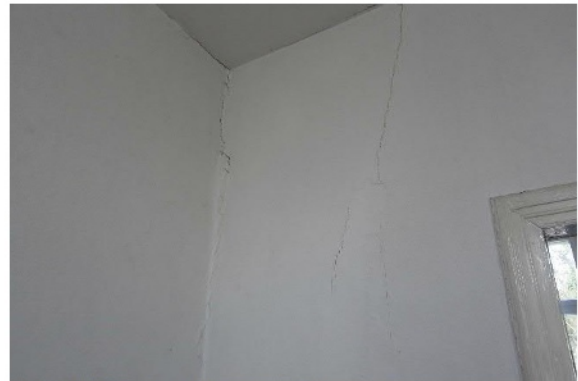
In der Ecke zur Außenwand der inneren Längswand sind Risse anzutreffen. Der Putz hat sich vermutlich von der Wand gelöst, da dieser beim Klopfen hohl klingt. Ebenso ist in der Ecke der Querwand zur Küche zur Außenwand ein vertikaler Riss vorhanden.

Abb. 108 Riss in Längswand

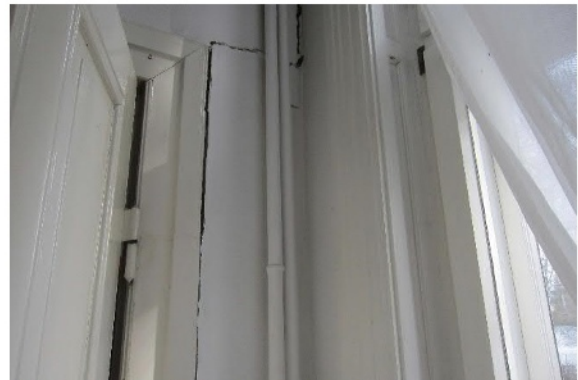
Abb. 110 Riss in Querwand zur Küche

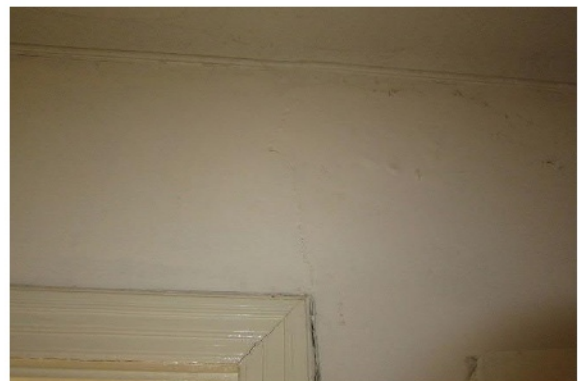
Abb. 117 Riss über Türsturz

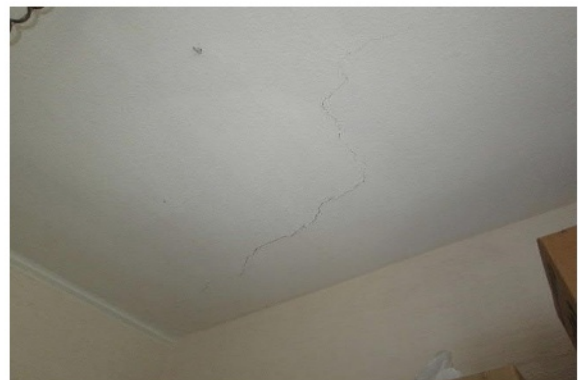
Risse in den Wänden wurden nicht festgestellt. Die Putzdecke ist im hinteren Bereich des Raumes (über dem Haupteingangsflur EG05) deutlich gerissen.

Abb. 125 Riss in Putzdecke

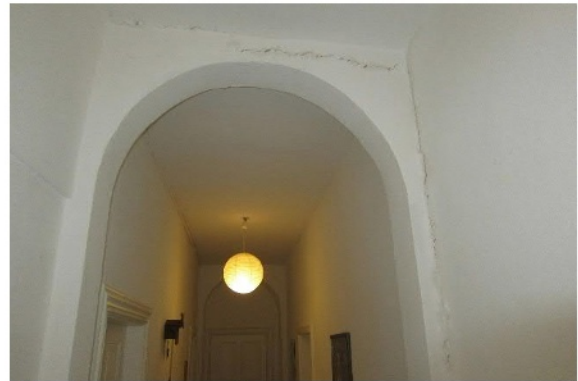
Abb. 127 gerissener Bogen

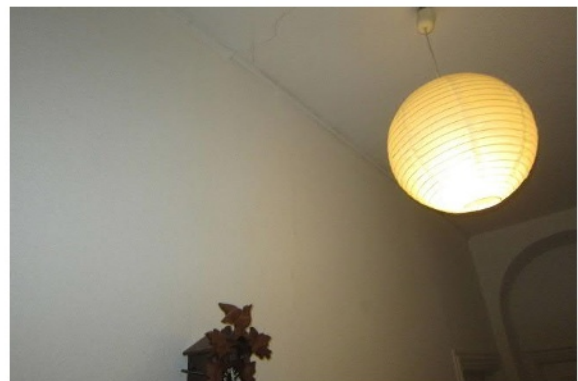
Abb. 129 Trennriss zum Schornstein

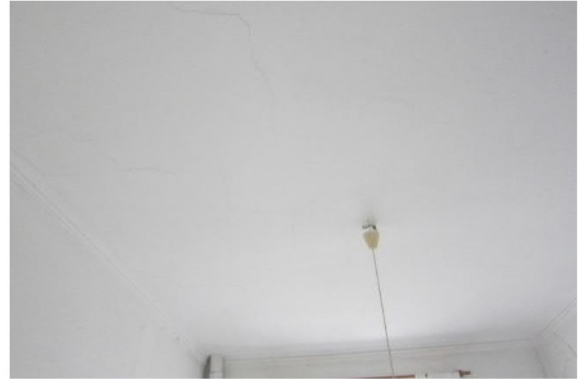
Abb. 131 Deckenrisse

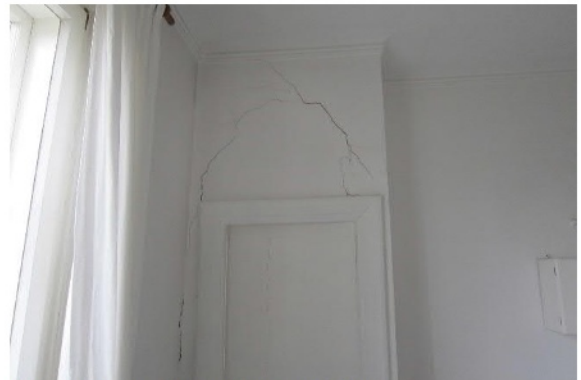
Abb. 133 Riss in Türsturz zu OG10

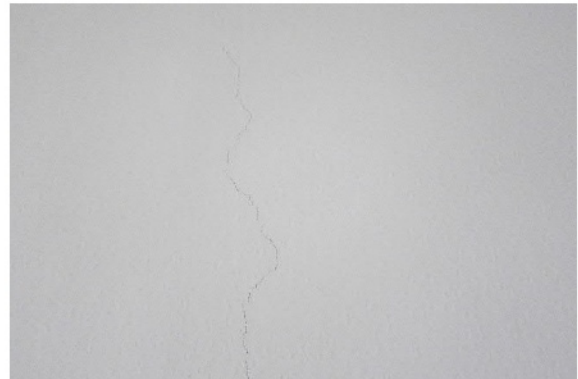
Abb. 135 Riss in der Giebelwand

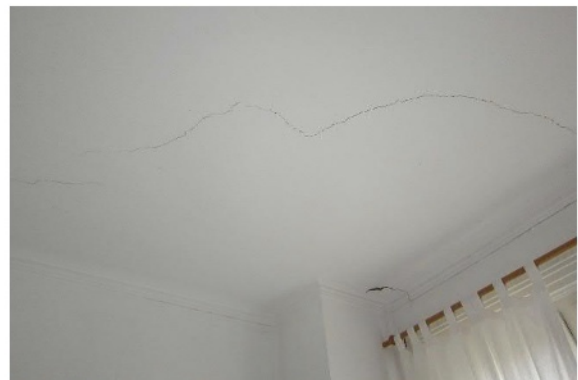
Abb. 137 Riss in Decke

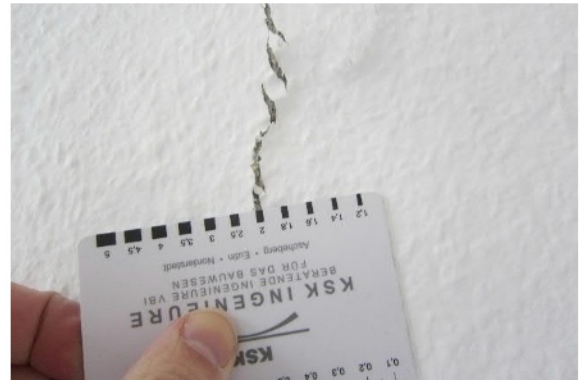
Abb. 139 Rissweite

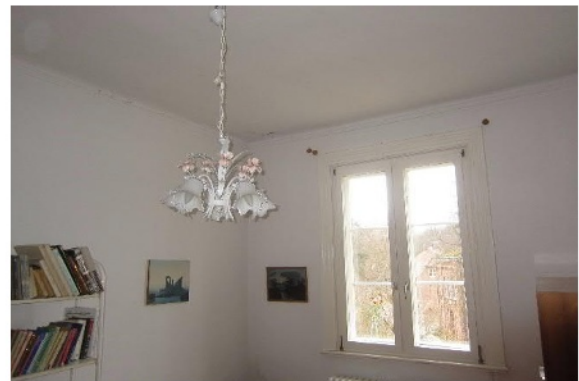
Abb. 141 Deckenrisse

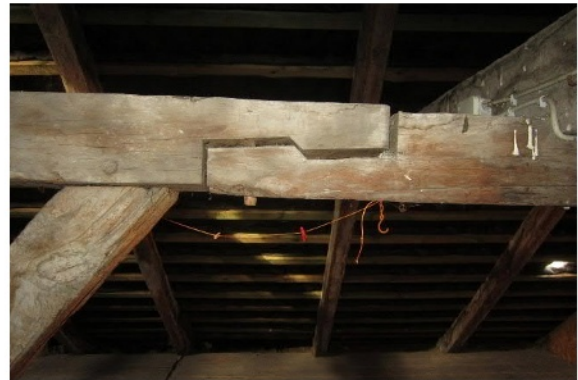
Abb. 149 Hakenplatt geöffnet

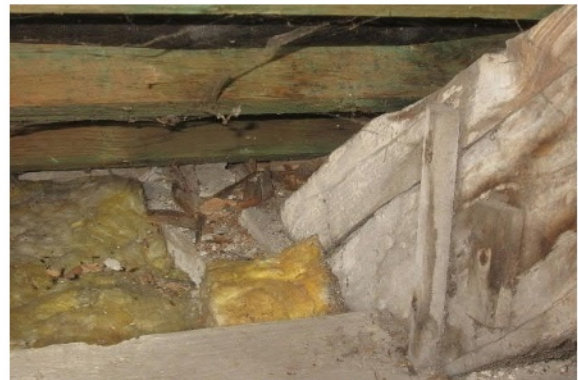
Als Zugbänder für das Sparrendach dienen die Balken der Decke über Obergeschoss. Jeder Sparrenfuß wird auf einen Holzbalken aufgelagert. Dieser Knotenpunkt ist nur beschränkt einsehbar. An mehreren Stellen wurden Holzschäden am Sparrenfuß und Balkenkopf festgestellt. An einem Gebinde (rechts neben der Haupttreppe) ist auf der Schmuckseite des Gebäudes der Fußpunkt so weit geschädigt, dass eine Kraftweiterleitung nicht mehr sicher erfolgen kann.

Abb. 151 geschädigter Sparrenfußpunkt

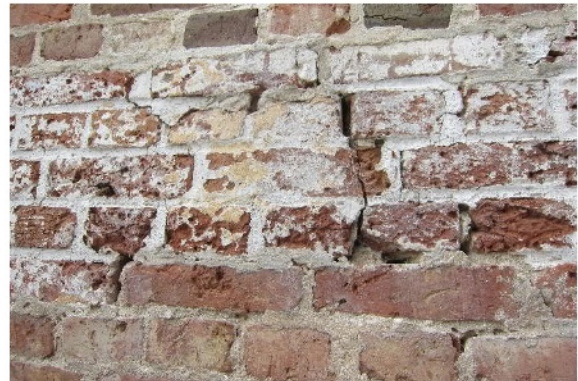
Abb. 168 weiße Beschichtung und Strukturschäden

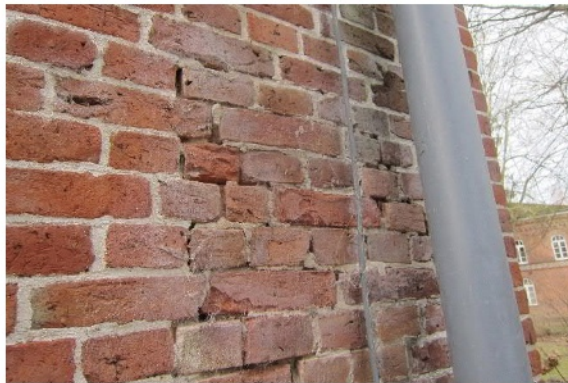
An der nördlichen Seite des Giebels sind mehrere Fugen ausgewaschen und einige Steine sind erodiert.

Abb. 169 ausgewaschene Fugen, erodierte Steine

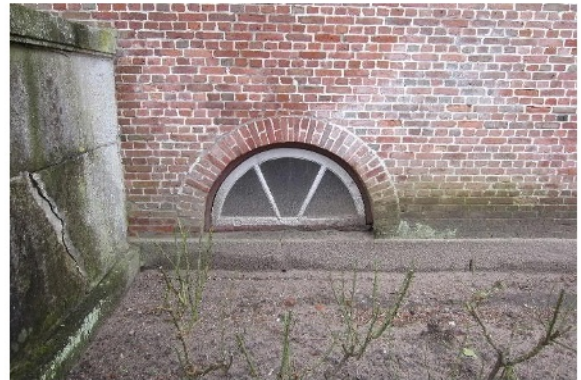
Abb. 172 weiße Schlieren auf Mauerwerk

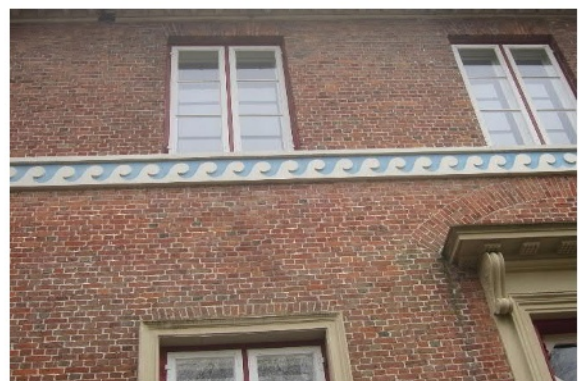
Es ist deutlich zu erkennen, dass Fugen im Mauerwerk ausgebessert wurden. Diese sind breiter und die Fugenfarbe weicht von älteren Fugen ab. Zum einen wurden Treppenriss geschlossen und großflächigere Fugenfehlstellen ausgebessert. Diese Fugensanierungen erfolgten vorwiegend im Sturzmauerwerk zwischen bzw. über den Fenstern. Die Fugen sind größtenteils weiterhin geschlossen. Vereinzelt sind die Fugen wieder leicht aufgerissen. Mindestens an einer Stelle ist der Zierstreifen eingerissen.

Abb. 176 geschlossene Fuge.

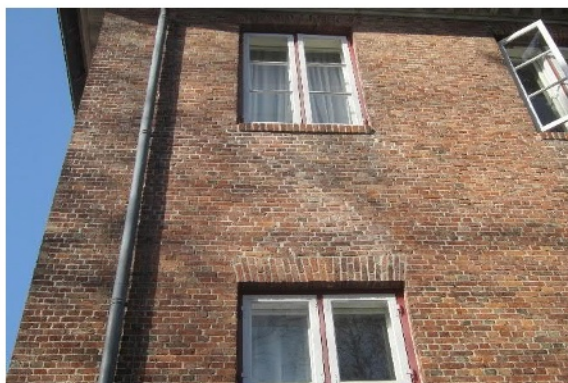
Die Rückseite (Süd-Ostseite) ist ohne Verzierungen errichtet worden. Im Sturzmauerwerk zwischen den Fenstern wurden, wie auf der Schmuckseite Risse in den Fugen saniert. Größtenteils sind diese Risse nicht wieder aufgegangen.

Abb. 181 sanierte Risse im Sturzmauerwerk

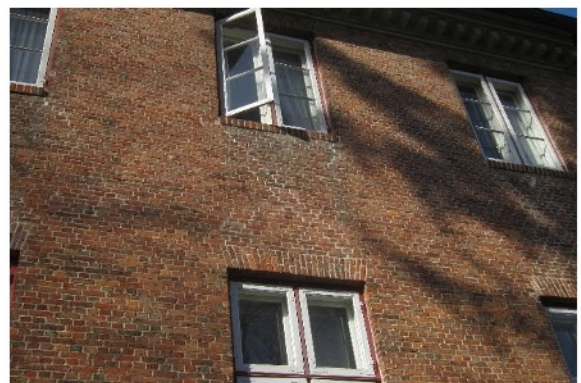
Abb. 182 sanierte Risse im Sturzmauerwerk

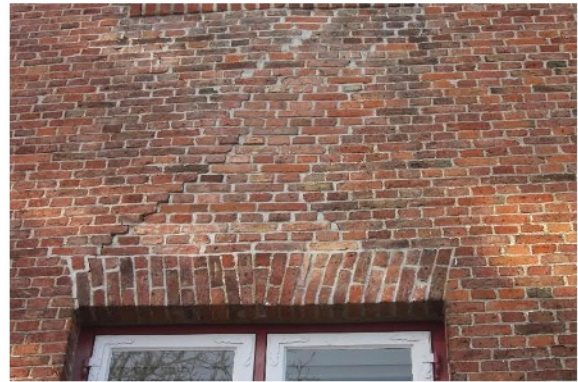
Im Bereich der Haupttreppe in der Mitte des Gebäudes sind im Sturzmauerwerk Risse anzutreffen. Diese wurden teilweise bereits saniert und sind wieder aufgegangen. An einem Treppenriss hat sich das Rissufer gegeneinander leicht verschoben.

Abb. 184 verschobener Riss an der Haupttreppe
