## STELLUNGNAHME NR. 1

Bauvorhaben: Schlossinsel Barmstedt Amtsgericht  
Rantzau 13  
25322 Barmstedt

Bauherr / Auftraggeber: Stadt Barmstedt  
Am Markt 1  
25322 Barmstedt

Aufsteller: Auftragsnummer: 325/072  
Datum: 27.01.2026  
Seiten: 36

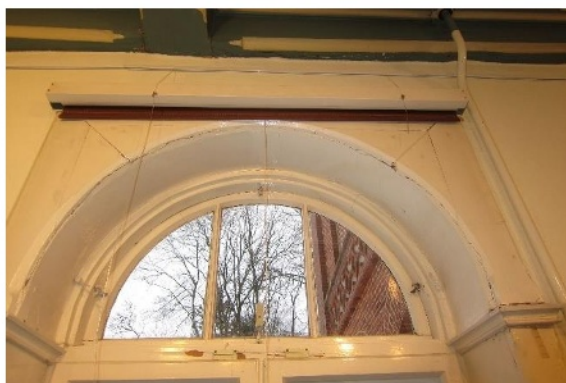
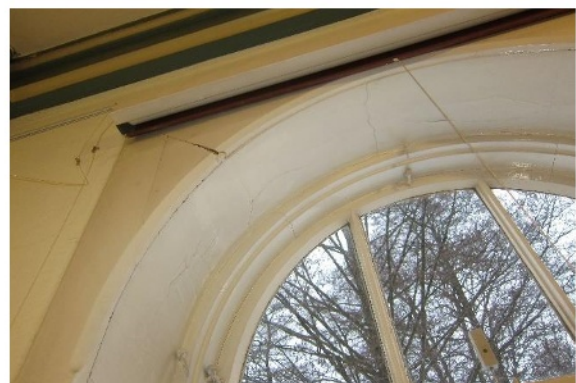
Einige Fenster sind mit einen umlaufenden Holzblendrahmen ausgeführt worden. Das Holz oben im Bogen weist meist deutliche Rissbildung und Verformungen auf. Einige Fensterrahmen sind ohne oberen Blendrahmen ausgeführt.

Die Schäden an den Fensterrahmen wiederholen sich im gesamten Gebäude.

Abb. 6 Risse im Blendrahmen

Abb. 7 Risse im Blendrahmen

Die Fensterblendrahmen haben sich verformt, so dass die Fugen auseinander gehen. Soweit erkennbar zeigt das umliegende Mauerwerk keine bedeutenden Schäden auf. Teilweise sind Risse im Sturz zu erkennen. Es bestehen an den Fenstern momentan keine Bedenken bezüglich der Standsicherheit.

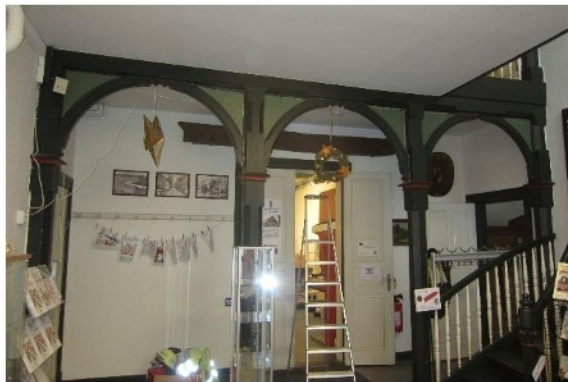
Die hölzernen Treppenstufen werden aus der hölzernen Treppenwange herausgezogen. In dem Flur stehen vier Stützen, welche die Geschossdecke abtragen.

Abb. 8 Vier Holzstützen der Deckenabfangung

Die Stützen haben sich um mehrere Zentimeter gesetzt. Die Fugen der runden Kopfbänder klaffen um mehrere Zentimeter auseinander. An den Stützenköpfen wurden bereits Holzklötze eingesetzt um den entstanden Spalt zu schließen.

Die beiden mittleren Holzstützen weisen in der mittig einen Längsriss über die gesamte Stützenlänge auf.

Die Gründe für die Stützensetzungen müssen im Erdgeschoss erkundet werden. Ein nachträgliches Rückverformung wird vermutlich nicht oder nur mit hohem technischem Aufwand möglich sein. Zudem können hierdurch weitere Schäden entstehen.

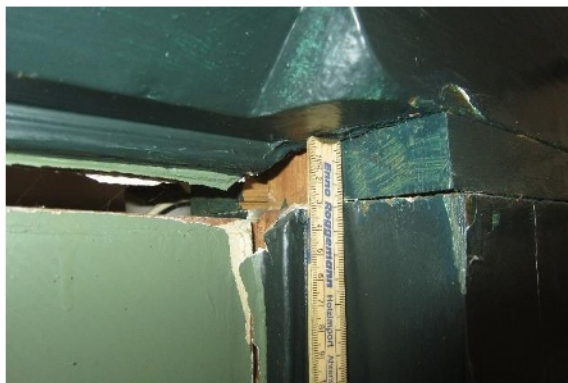
Abb. 10 Fuge am Stützenkopf

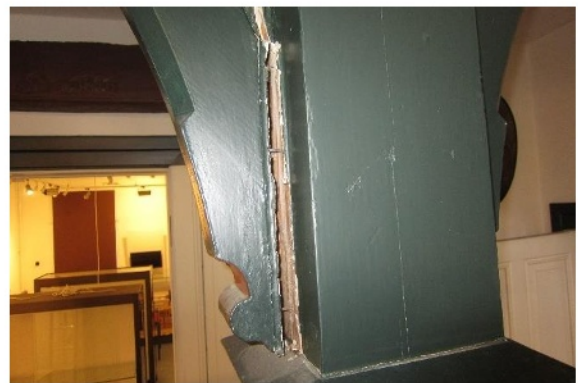
Abb. 11 Fuge an runden Kopfband

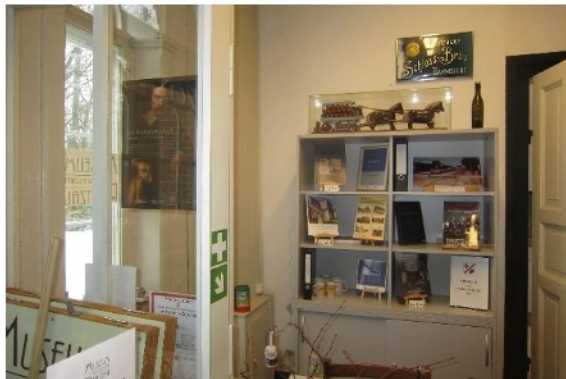
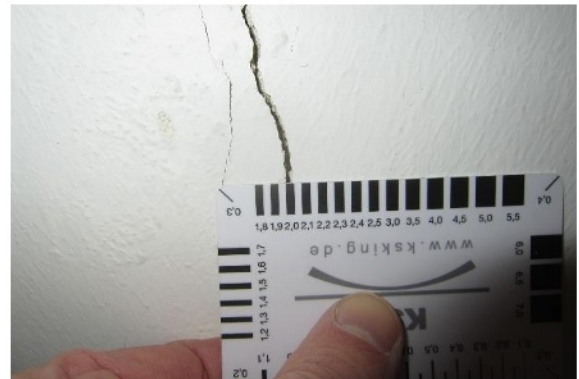
In der Innenwand zur Küche hin hat sich ein senkrechter Riss von oben bis unten eingestellt. Mit einer Rissweite von ca. 2,0 mm.

Abb. 12 Übersichtsbild Riss links in der Ecke

Abb. 13 Rissbreite

Der Riss in der Innenwanddecke zur Außenwand (Wand zur Küche) verläuft vertikal über die gesamte Raumhöhe. Der Riss ist unten breiter als oben. Es ist hier zu Setzungen gekommen. Der Riss wird als unkritisch für das Gesamtgebäude angesehen. Eine Rissanierung wird mittelfristig empfohlen.

Für eine dauerhafte Sanierung des Risses müsste der Putz der Wand zurückgebaut werden und der Mauerriss genauer untersucht werden. Anschließend könnte der Riss z.B. mit Spiralankern in den Fugen stabilisiert und anschließend mit Mörtel geschlossen werden.

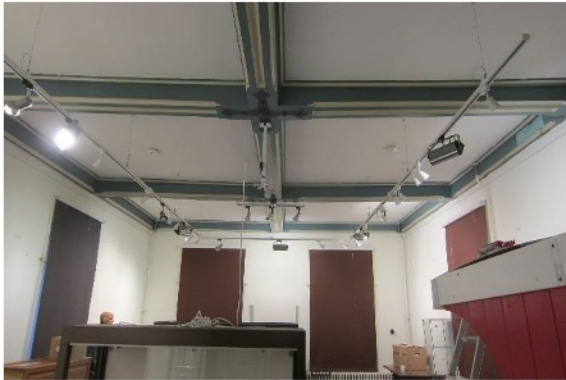
Die Decke des Saals trägt stützenfrei. An zwei Stellen ist die Deckenkonstruktion mit einem Balkenrost hochgehängt. Die Zugstangen leiten die Kräfte in ein Sprengwerk im Dachgeschoss ein. Die Zugstangen verlaufen im 1. Oberschoss innerhalb der Wände. Die Decke weist deutliche Verformungen auf. Der Putz der Decke weist eine deutliche Rissbildung auf.

Abb. 16 Übersicht Deckenbalkenrost

Es ist zurzeit noch nicht abschließend geklärt ob die Verformungen der Decke unkritisch sind oder aus einer Schädigung der hochgehängten Konstruktion hindeuten. Diese ist im Rahmen der weiteren Untersuchungen durch Bauteilöffnungen zu untersuchen. Insbesondere die Zugstangen in der Wand, wie auch das Zugband des Sprengwerks im Dachraum sind umfänglich zu untersuchen.

Die Risse in der Putzdecke stammen vermutlich aus der Verformung der Deckenkonstruktion.

Die Abhängekonstruktion der Decke ist umfassend zu kontrollieren. Dabei müssen die Zugstangen im 1. OG erkundet werden und das komplette Bocksystem mit Zugband in der Geschossdecke im Dachraum. In Hinblick auf den lang nicht erkannten Wasserschaden könnte es hier zu Schäden gekommen sein.

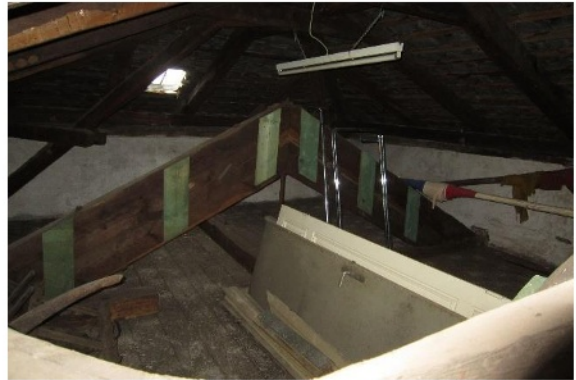
Abb. 17 Hängeböcke im Dachgeschoss

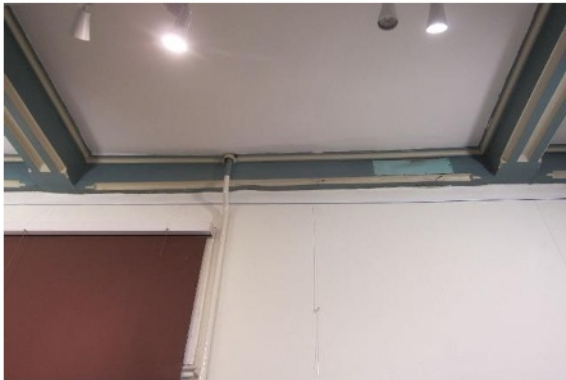
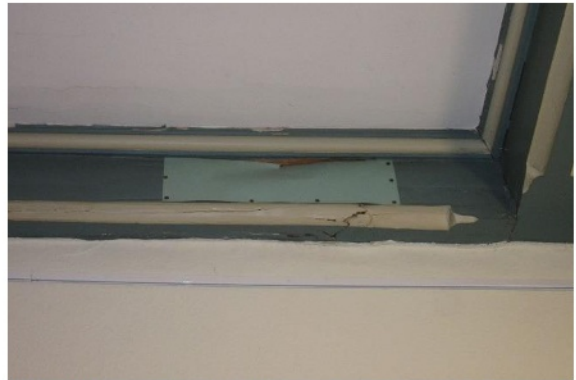
In der Innenecke im nordöstlichen Bereich liegt ein länger andauernder Wasserschaden vor, welche jedoch mittlerweile behoben wurde. Hieraus folgte eine Schädigung des Randbalkens und der Deckenkonstruktion. Die Holzfäule ist deutlich ersichtlich. Der Schaden ist bereits seit mehreren Jahren bekannt.

Abb. 18 Übersicht geschädigter Randbalken

Abb. 19 Der Schaden ist durch Platte verdeckt

Es ist nicht bekannt ob die Randbalken der Deckenkonstruktion Zierbalken sind oder zum Tragsystem gehören. Da mindestens ein Randbalken deutlich geschädigt ist muss dies erkundet werden.

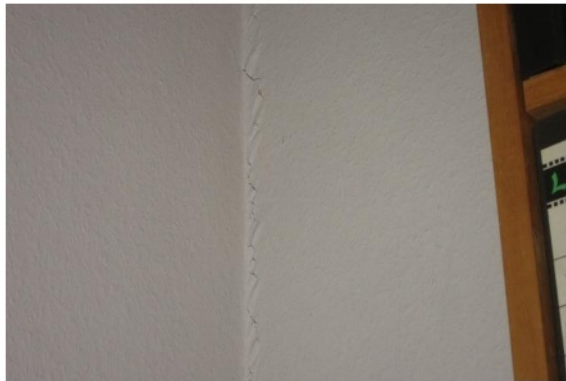
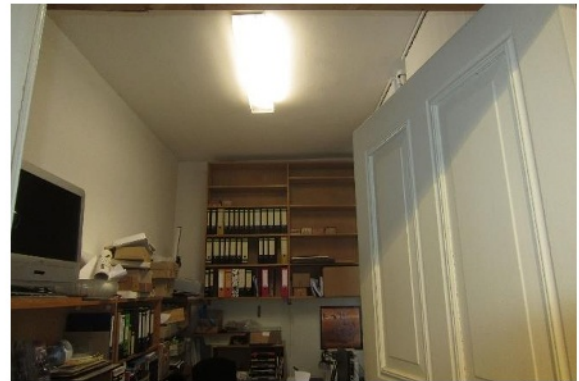
Die Putzdecke hat Risse in der Raummitte und in den Raumecken. Zudem wurde ein Riss an der Ecke Innenwand (WC-Bereich) zur Außenwand festgestellt. Der Raum ist tapeziert, sodass evtl. kleinere Risse in den Wänden nicht einsehbar sind.

Abb. 20 Riss in Wand Ecke

Abb. 21 Risse in der Putzdecke

Die vorgefundenen Mängel werden als unkritisch eingestuft. Der Riss in der Wand hat sich vermutlich durch Setzungen im Gebäude ergeben.

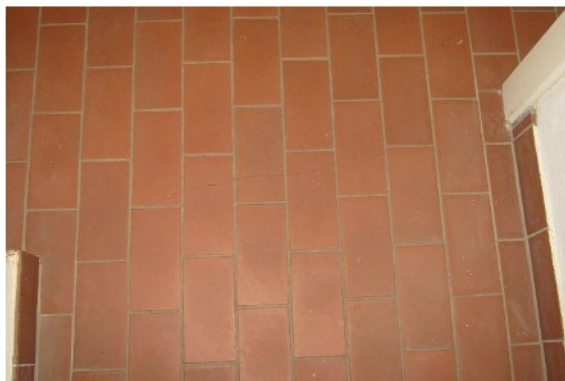
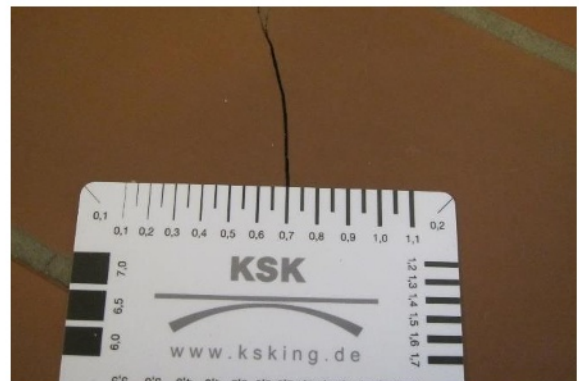
In den Bodenfliesen im WC-Flur hat sich in Bereich der ursprünglichen Wand bei der Wandöffnung ein Riss eingestellt.

Abb. 25 Riss in Bodenfliese

Abb. 26 Rissbreite

Der Riss in der Fußbodenfliese ist vermutlich entstanden, da die Fußbodensituation sich von einem zum anderen Raum ändert. Zudem ist die Wand tragend und die Türschwelle damit evtl. Steifer als der Boden.

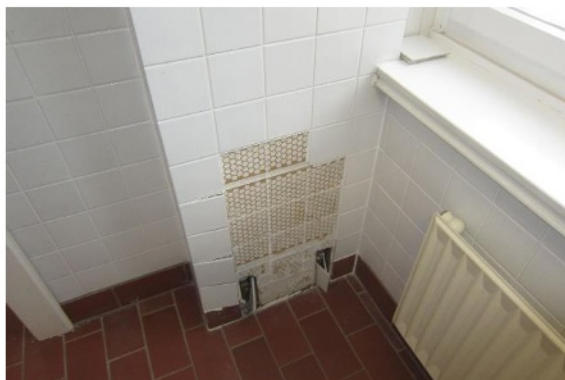
An zwei Stellen, einmal im Herren-WC und einmal im Damen WC hat sich im Fußpunkt der Fliesenspiegel gelöst.

Abb. 27 Herren-WC

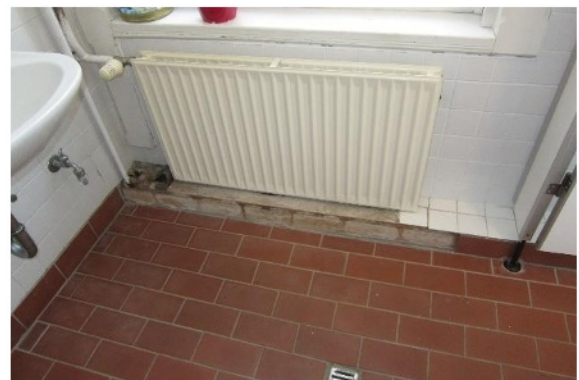
Abb. 28 Damen-WC

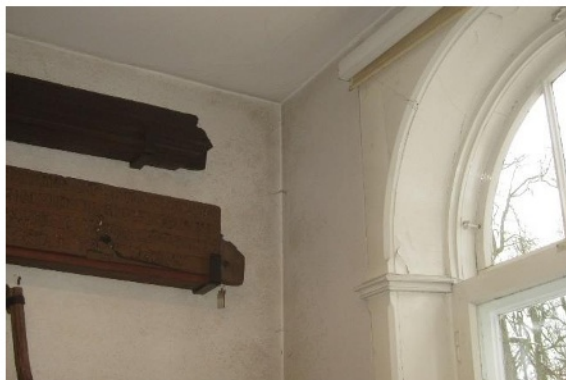
Abb. 29 Stockflecken

Die Stockflecke an den Außenwänden sind vermutlich durch eine zu hohe Luftfeuchtigkeit und zu kalte Wände entstanden.

Um weitere Stockflecke zu verhindern, sollte die Luftfeuchtigkeit im Raum reduziert werden und die Räume ausreichend beheizt werden.

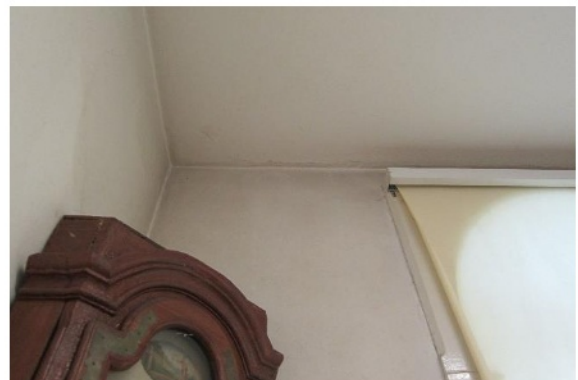
Der hier bewertete Raum besteht eigentlich aus zwei Räumen (1 und 2) der mit einem größeren Durchgang in der Wand verbunden ist. Die Putzdecke des Ausstellungsraums und die Außenwände weisen Stockflecken auf. Der Putz der Decke ist mehrfach gerissen.

Abb. 30 Risse in Decke

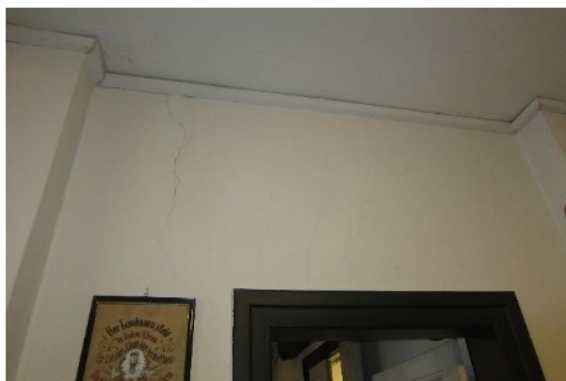
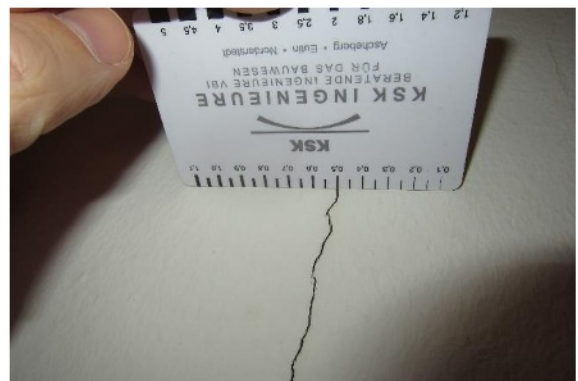
Die Innenwand zwischen Mittelflügel und Ostflügel weisen im Sturzmauerwerk und neben der Tür mehrere Risse auf. Die Rissweite beträgt bis zu 0,5 mm.

Abb. 31 Risse in der Wand zum Flur

Abb. 32 Rissweite

Der Riss neben der Tür in der tragenden Innenwand ist deutlich zu sehen. Eine Gefährdung für die Standsicherheit wird daraus nicht abgeleitet.

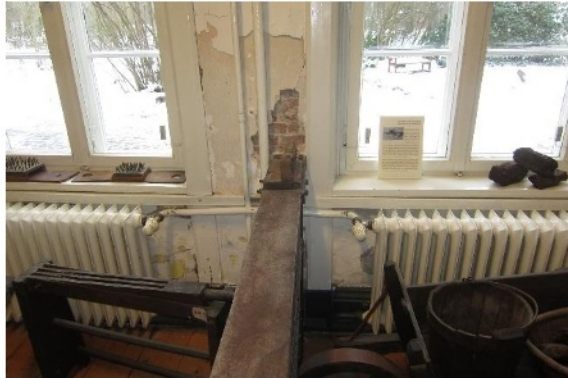
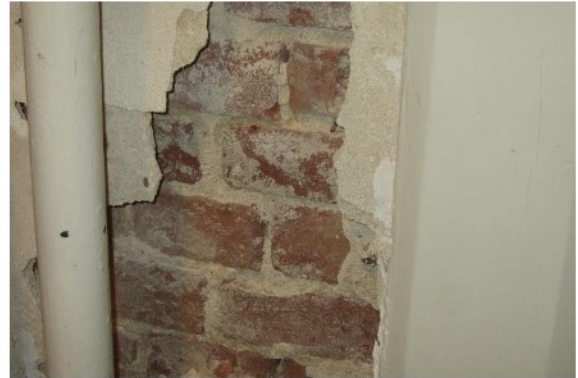
In der südlichen Außenwand löst sich im Fensterbrüstungsbereich und im Mauerwerkspfeiler großflächig der Putz ab.

*Abb. 33 Putzschäden Südaußenwand*

*Abb. 34 Putzschäden*

Der abfallende Putz ist vermutlich durch Feuchtigkeit im Mauerwerk zu erklären. Der Weg entlang des Gebäudes im Außenbereich wurde bis an das Mauerwerk gepflastert. Die Querneigung des Weges führt zum Bauwerk. So fließt Wasser vom Weg direkt an das Mauerwerk und kann nicht leicht versickern. Das Mauerwerk kann die Feuchtigkeit aufnehmen und dies führt zu den Putzschäden. Soweit einsehbar ist das Mauerwerk noch nicht nachhaltig geschädigt.

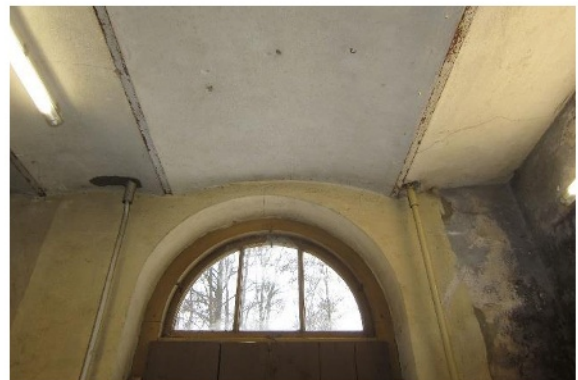
*Abb. 36 Kappendecke*

Die Stahlträger der Kappendecke sind oberflächlich korrodiert. An mindestens zwei Stellen ist der Mörtel der Kappendecke herausgebrochen. Die Kappendecke hat an mehreren Stellen Risse.

Die Korrosion der Stahlträger ist noch (soweit einsehbar) oberflächlich. Eine Querschnittsschwächung wurde bei dem Ortstermin nicht festgestellt. Um die Stahlquerschnitte dauerhaft zu erhalten, sollte die Korrosionsprodukte entfernt werden.

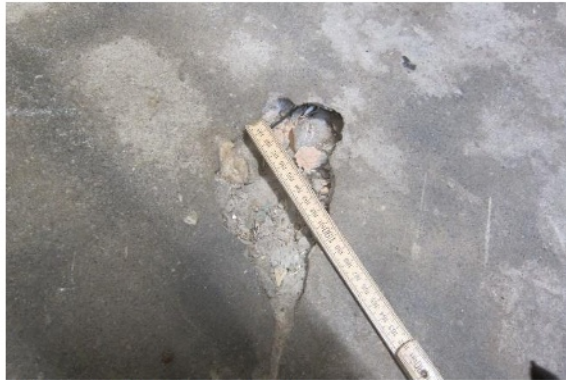
Im Fußboden ist eine ca. 10-15 cm große Fehlstelle in dem Mörtel und Ziegel ausgebrochen sind. Zudem sind mehrere Risse im Boden vorhanden.

*Abb. 37 Fehlstelle Fußboden*

Die Fehlstelle und die Risse im Boden werden als unkritisch im Bezug auf die Standsicherheit angesehen. Es wird jedoch empfohlen die Fehlstelle auszubessern, um eine Vergrößerung des Schadens zu vermeiden.

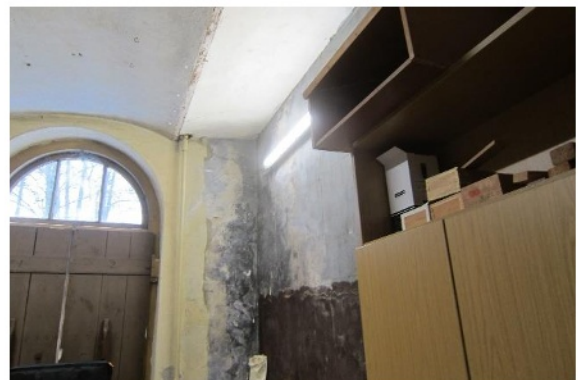
*Abb. 40 Riss in Kappendecke*

Die Risse in der Kappendecke verlaufen rechtwinklig zu den Stahlträgern. Die Putzschäden und die Risse in der Kappendecke werden als unkritisch angesehen.

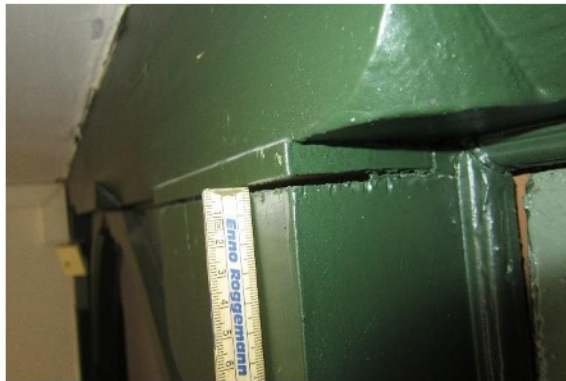
Die Stützen laufen aus dem Erdgeschoss durch in das 1. Obergeschoss. Das Schadensbild an den Stützen ist ähnlich wie im Erdgeschoss. Am Stützenkopf haben sich mehrere Spalte gebildet, welche mittlerweile mit Holzklötzen verfüllt wurden. Die Anschlüsse der Kopfbänder klaffen auseinander. Die Spaltmaße entsprechen in etwa denen des Erdgeschosses.

Abb. 41 Stützenkopf mit Füllholz

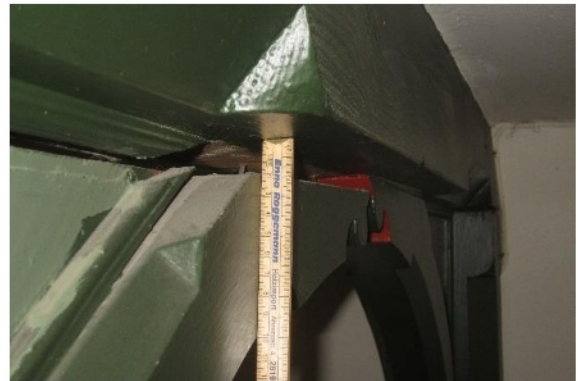
Abb. 42 Fuge in Kopfbandanschluss

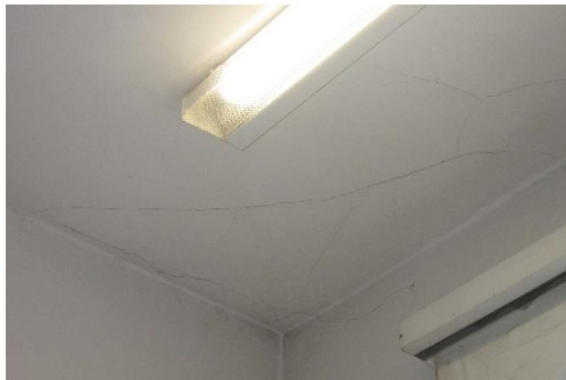
Der Putz der Decke ist mehrfach gerissen.

Abb. 43 Riss in Deckenecke

Die Risse in den Decken werden als unkritisch angesehen und deuten auf eine Verformung der Decke hin.

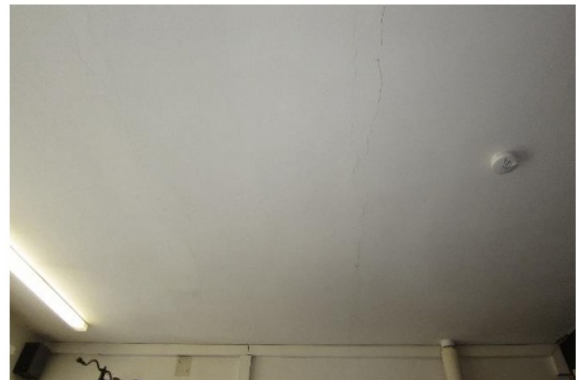
Abb. 44 Riss in Mitte der Decke

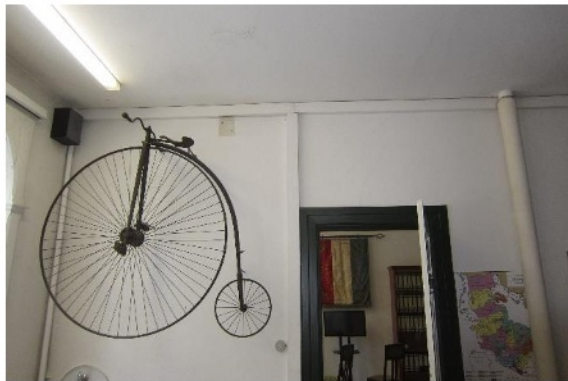
Ein Riss in der Decke setzt sich im Sturzmauerwerk der Tür zum Westflügel fort. Im Sturzmauerwerk der Tür zum Ostflügel ist ebenfalls ein Riss vorhanden.

Abb. 45 Riss in Sturzmauerwerk zum Westflügel

Die Risse in den Sturzmauerwerken werden ebenfalls als nicht kritisch angesehen. Um hier eine dauerhafte Risschließung zu erhalten, wird eine Mauerwerkssanierung empfohlen.

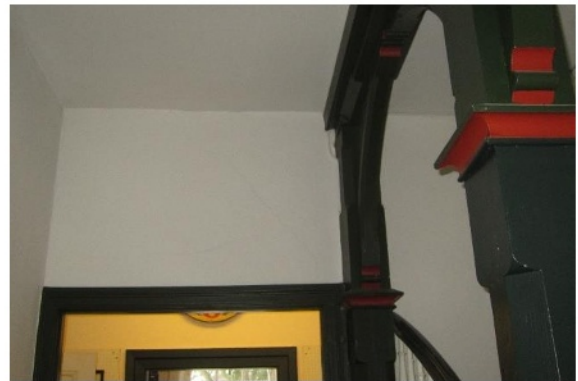
Abb. 46 Riss in Sturzmauerwerk zum Ostflügel

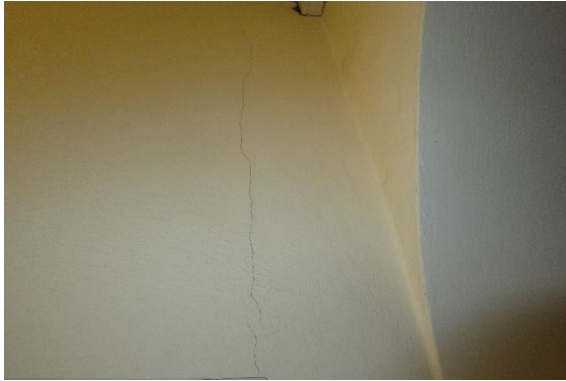
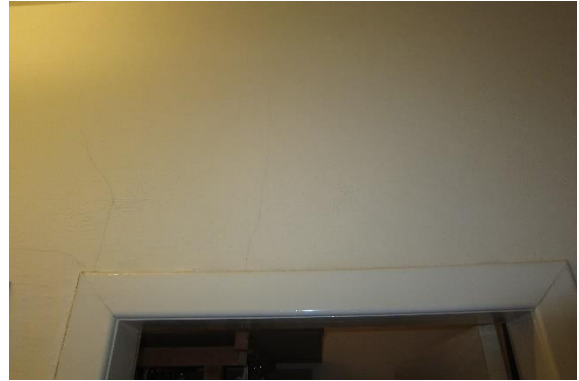
Zwischen den Leichtbauwänden und den Massivbauwände haben sich Trennrisse eingestellt. Die Leichtwände zeigen besonderes im Bereich der Türöffnungen Risse.

*Abb. 49 Riss in Leichtwand im Anschluss der Massivwand*

*Abb. 50 Risse im Türbereich der Leichtwand*

Die vorgefundenen Risse in den Leichtbauwänden werden als unkritisch angesehen.

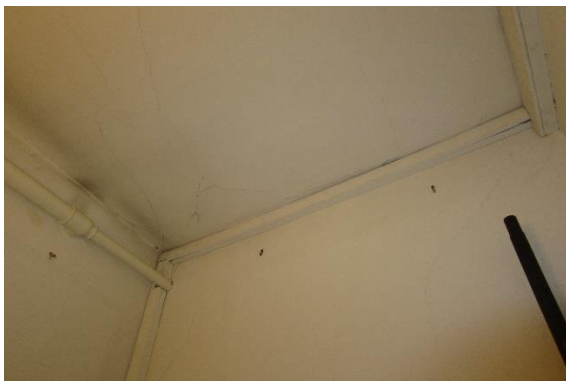
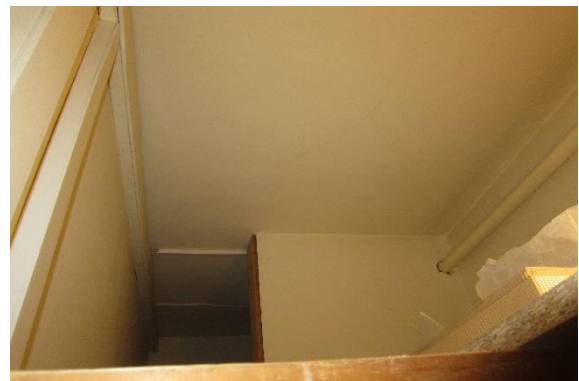
Es wurden Risse in den Leichtbauwänden und der Putzdecke festgestellt.

*Abb. 51 Risse in der Decke*

*Abb. 52 Risse in der Decke*

Die vorgefundenen Risse werden als unkritisch angesehen

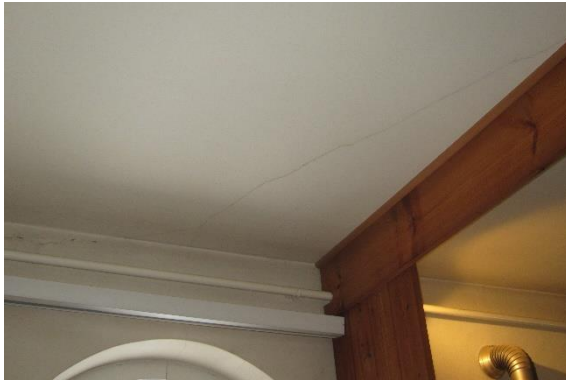
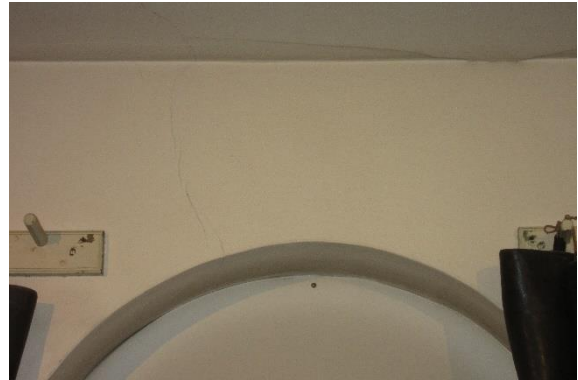
In diesem Raum wurden Risse in der Putzdecke, die in die Fensterstürze weiterführen gefunden. Die Leichtbauwände haben ebenfalls Risse.

Abb. 53 Riss Decke und Fenstersturz

Abb. 54 Riss Fenstersturz

Die vorgefundenen Risse werden als unkritisch angesehen

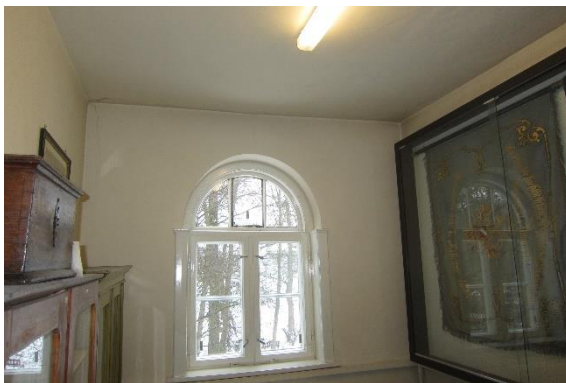
In der nördlichen Außenwand ist links neben dem Fenster ein vertikaler Riss.

Abb. 55 Riss in der Nordwand

Der Riss in der nördlichen Außenwand verläuft vertikal. Oben ist der Riss breiter als unten. Dies deutet auf ein auseinander ziehen des Wandkopfes hin. Da bekannt ist, dass im Dachgeschoss ein Sprengwerk zur Abfangung der Decke über dem Erdgeschoss vorhanden ist und die Kraftrichtung des Zugbandes parallel zu der gerissenen Wand verläuft, muss diese Konstruktion kontrolliert werden. Es muss ausgeschlossen werden, dass die Sprengkonstruktion ungewollte Zugkräfte in das Mauerwerk einleitet.

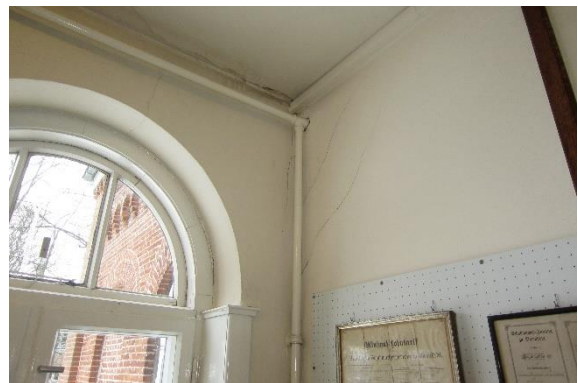
In der östlichen Innenecke des Gebäudes sind alte Wasserflecke zu erkennen.

Abb. 56 Wasserfleck und Risse in der Innenwand

In der Raumecke zur Gebäudeinnenecke ist ein deutlicher Wasserfleck zu erkennen. Dieser ist alt. Es ist bekannt, dass in diesem Bereich über einen längeren Zeitraum Wasser in die Konstruktion eingedrungen ist. Das Wasser hat im Erdgeschoss (Decke über Erdgeschoss) größere Schäden verursacht. Es ist anzunehmen, dass auch die Decke über 1. Obergeschoss geschädigt wurde. Um dies zu erkunden, muss die Decke in diesem Bereich (evtl. vom Dachraum aus) erkundet werden. Die innenliegende Leichtbauwand in diesem Bereich zeigt Risse auf. Dies könnte auf eine Schädigung durch Wasser hindeuten. Dies sollte abgeklärt werden.

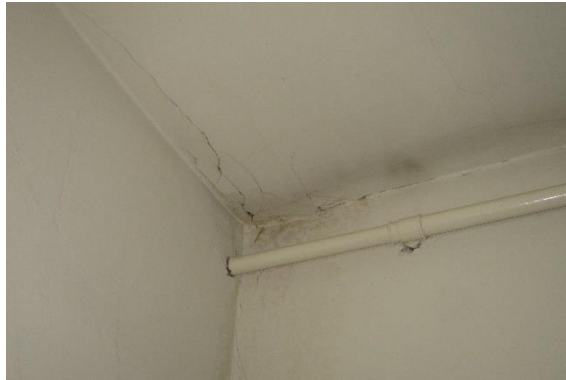
In der Raumecke zur östlichen Gebäudeinnenecke ist ein Wasserfleck zu erkennen und der Deckenputz ist brüchig.

Abb. 57 Raumecke mit Wasserfleck

Der Wasserfleck in der Raumecke deutet auf einen möglichen Wasserschaden hin. Hier ist bekannt, dass Wasser über einen längeren Zeitraum in die Konstruktion eingedrungen ist. Die Decke in diesem Bereich sollte auf Schäden kontrolliert werden.

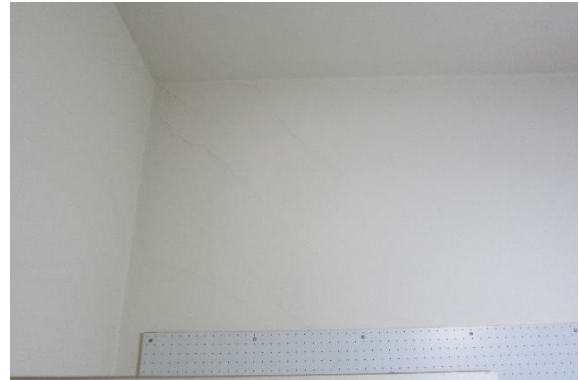
In der Putzdecke und den Leichtbauwänden sind Risse anzutreffen.

Abb. 58 Risse in Innenleichtwand

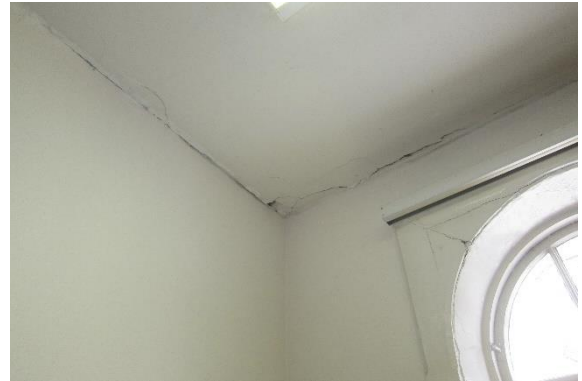
Der Raum ist tapeziert. In der Ecke zwischen Wand und Putzdecke hat sich ein Riss gebildet.

Abb. 62 Decken Riss in Raumecke

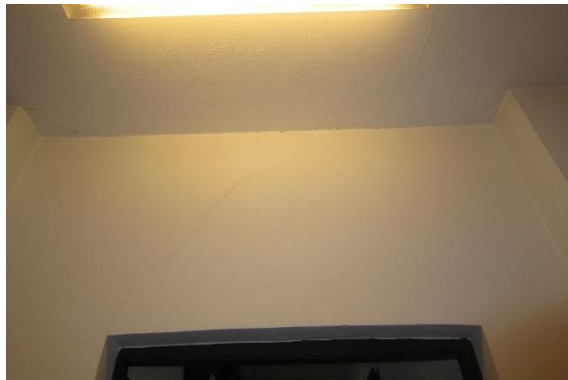
Der Riss im Sturzmauerwerk über der Tür zum Treppenflur ist auch auf dieser Seite sichtbar. Weitere Risse sind in den Wänden und der Putzdecke anzutreffen.

Abb. 63 Sturzmauerwerk zum Treppenflur

Die vorgefundenen Risse werden als unkritisch angesehen. Die Risse in den Mauerwerkswänden könnten mittelfristig saniert werden.

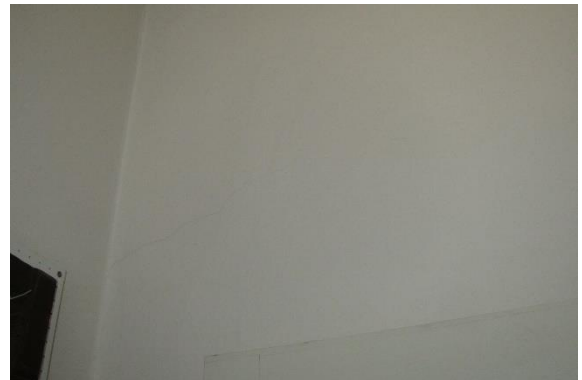
Abb. 64 Riss in Innenwand

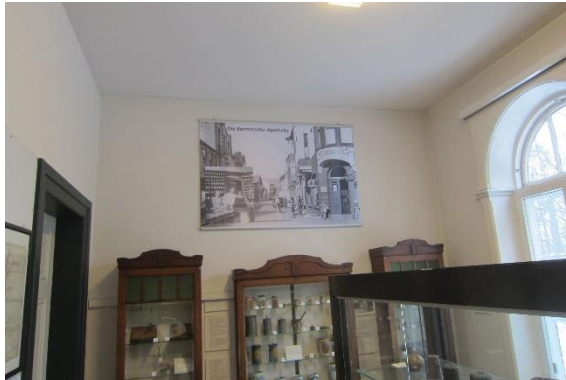
Der Ausstellungsraum befindet sich über dem straßenseitigen Ausstellungsraum im Ostflügel. Es gibt eine Tür zum benachbarten mittleren Ausstellungsraum, die jedoch nicht mehr genutzt wird und im mittleren Ausstellungsraum nicht mehr zu erkennen ist. In dem Sturzmauerwerk dieser Tür hat sich ein Riss gebildet.

Abb. 65 Verschlussene Tür

Die vorgefundenen Risse werden als unkritisch angesehen. Die Risse in den Mauerwerkswänden könnten mittelfristig saniert werden.

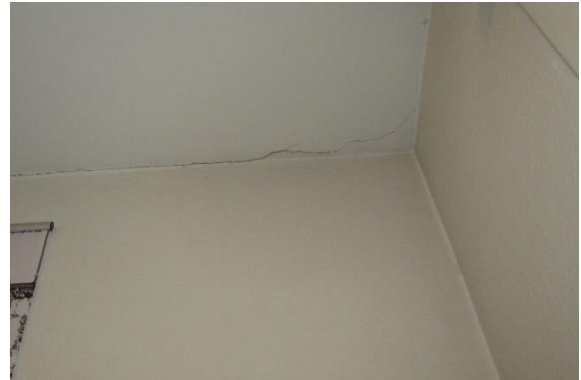
Der Putz ist im Bereich des Anschlusses der Decke an die Wand gerissen. Weitere Schäden, die die Standsicherheit betreffen könnten, nicht erkundet werden.

Abb. 66 Riss in Decke

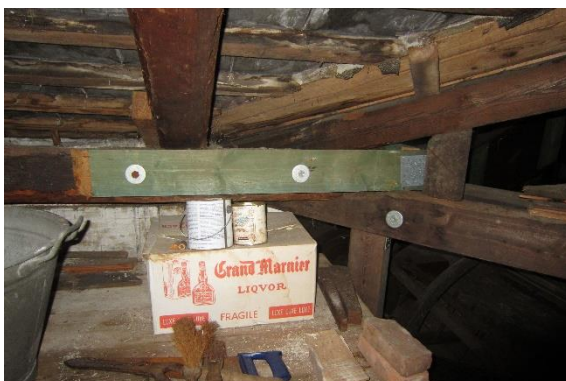
Abb. 77 Ertüchtigte Fußpfette

An mehreren Eckpunkten sind die Fußpfetten nicht mehr wie ursprünglich ausgeführt vorhanden. In diesem Beispiel wurde die Fußpfette mit Beihölzern verlängert.

Die geschädigten Dachbauteile (z.B. Pfetten, Auflager der Grat- und Kehlsparren usw.) sollten saniert werden

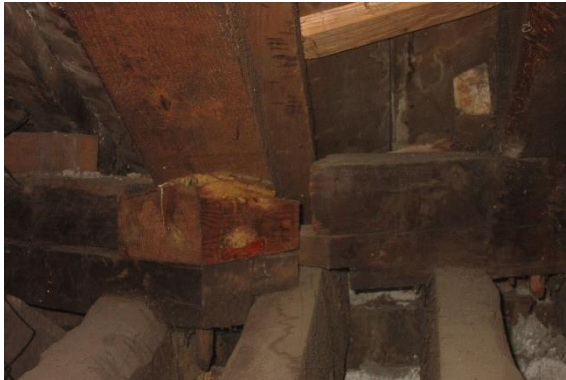
Abb. 78 Fußauflager Kehlsparren

Hier ist die Doppelkonstruktion Grat und Kehle im Süden des Daches zu sehen. Die Fußpfette ist hier im Auflagerbereich geschädigt.

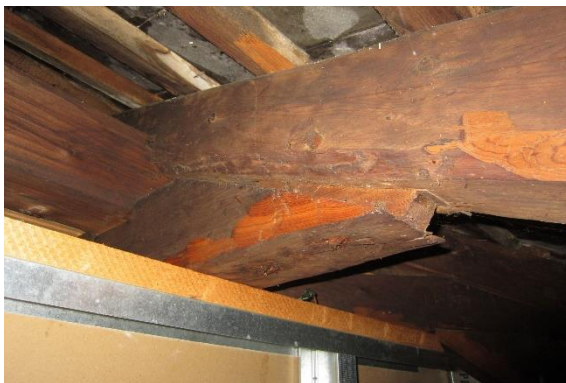
Abb. 79 Kehlbalken und Sparren

Hier ist eine Zapfenverbindung zwischen Sparren und Kehlbalken zu sehen. Der Kehlbalkenzapfen wandert aus dem Sparren heraus. Es gab offensichtliche rotatorische Verformungen des Anschlusses. Der Holznagel ist vermutlich abgeschert.

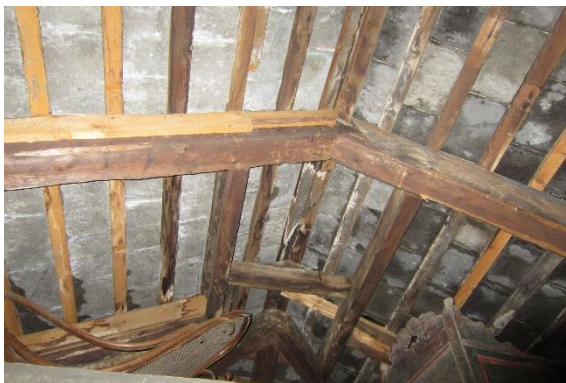
Abb. 80 Ansicht First

Zum Zeitpunkt des Ortstermins war das Dach schneebedeckt. Feuchtigkeit drang über die Dacheindeckung ins Innere. An den Dachlatten sind deutliche Wasserschäden zu erkennen. Dies deutet darauf hin, dass die Dachabdichtung teilweise undicht ist. Fäule an Sparren und Pfetten wurde bei der Begehung nicht entdeckt kann jedoch nicht ausgeschlossen werden.

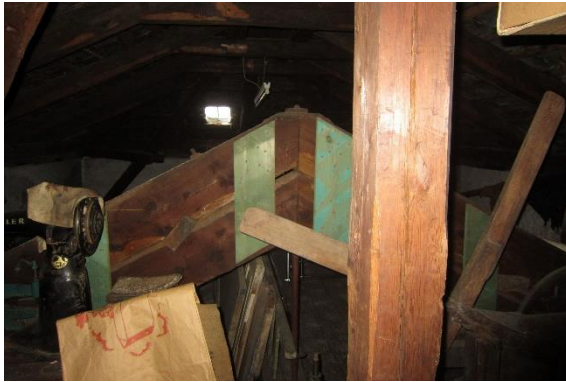
Abb. 81 Sprengwerk

Im Sprengwerk ist an der Spitze zwischen den Hölzern ein deutlicher Spalt zu sehen. Zudem wurden die Ränder teilweise abgebeilt.

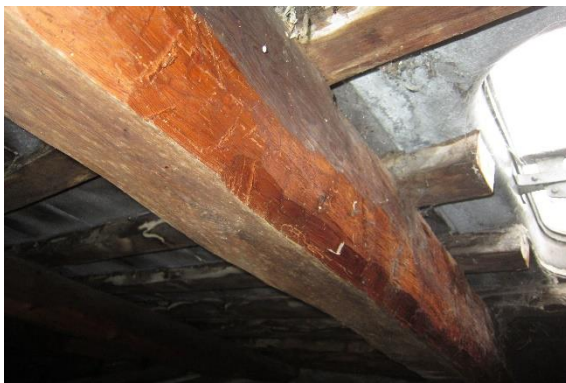
Abb. 82 abgebeilter Sparren

Mehrere Querschnitte sind geschwächt durch das Abbeilen von geschädigten Holzteilen.

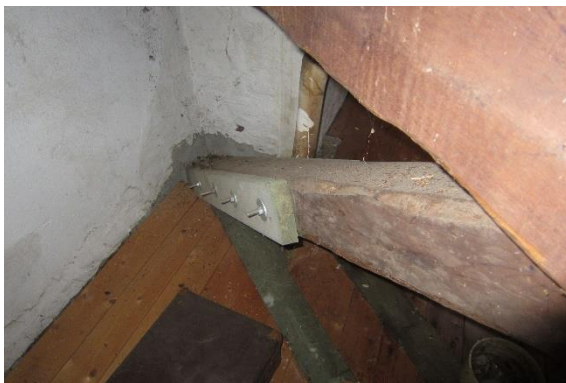
Abb. 83 Ertüchtigung Eckstrebe

Mindestens eine Eckstrebe wurde ertüchtigt. Statische Nachweise hierzu liegen nicht vor.

Im Dachraum wurden mehrere Schäden festgestellt, die teilweise bereits ertüchtigt wurden. Inwieweit diese Ertüchtigungsmaßnahmen ausreichend sind und die gewählten neuen Querschnitte rechnerisch nachweisbar sind konnte nicht ermittelt werden.

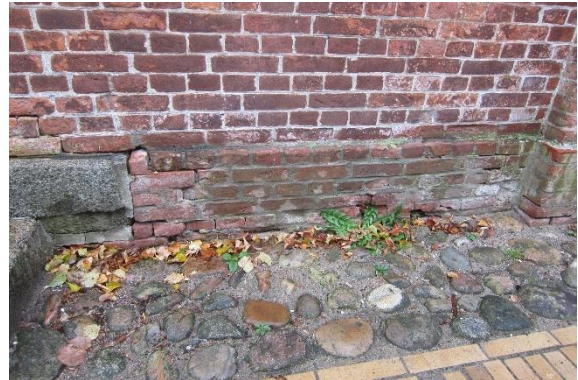
Abb. 90 Fehlstellen im Sockelmauerwerk

Das Mauerwerk weist dem Alter entsprechende Schäden (ausgewaschene Fugen, erodierte Steine) auf. Die Schäden sind noch in einem Ausmaß, die die Standsicherheit der Fassade nicht beeinträchtigen. Jedoch ist die Dauerhaftigkeit der Mauerwerkskonstruktion beeinträchtigt. Größere Risse im Außenmauerwerk wurden nicht angetroffen.

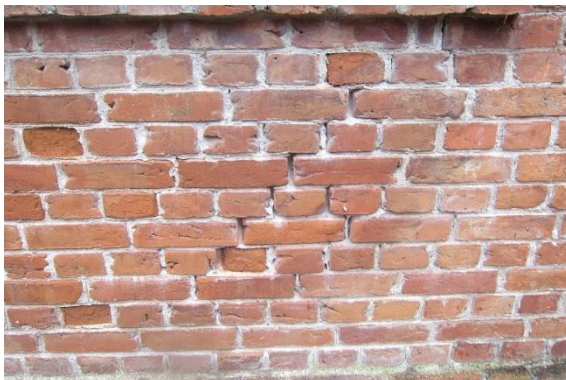
Auch in der Fläche ist der Fugenverbund zwischen Mörtel und Stein aufgerissen. Erosierte Steine sind auch in der Fläche vorhanden.

Abb. 91 Fehlstellen in Fugen und Stein
