# Schadstoffkataster

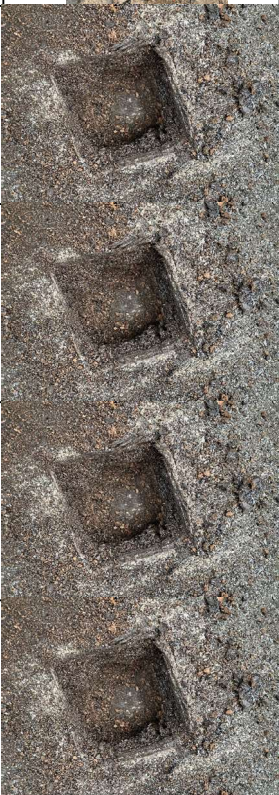
| Probe | Misch-<br>probe | Datum | Bild | Ebene | Probenahme | | Ergebnis/ Befund | Bemerkungen |
|---|---|---|---|---|---|---|---|---|
| 0723 | | 06.02.2025 | | Dach | Dach, neben Lüftungsanlage, BT D1, am Anschluss Brandschutzwand Halle | Dachabdichtung obere Lage | Σ PAK (16 EPA) 55 mg/kg<br>Benzo(a)pyren 3,3 mg/kg | |
