| Zusammenstellung Materialproben Asbest | | | | | | |

## Prüfbericht Nr.: 1282-853

22887 KIT Campus Süd, Geb. 30.36

22887 KIT Campus Süd, Gebäude # 30.36, Schadstoffbestimmung

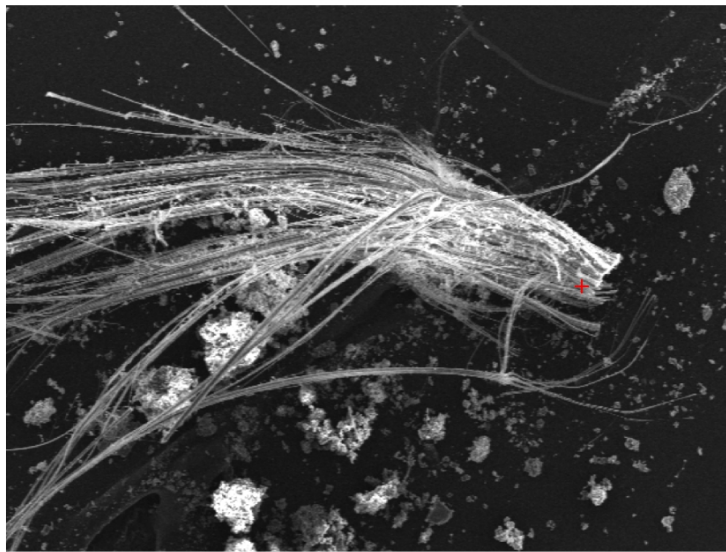
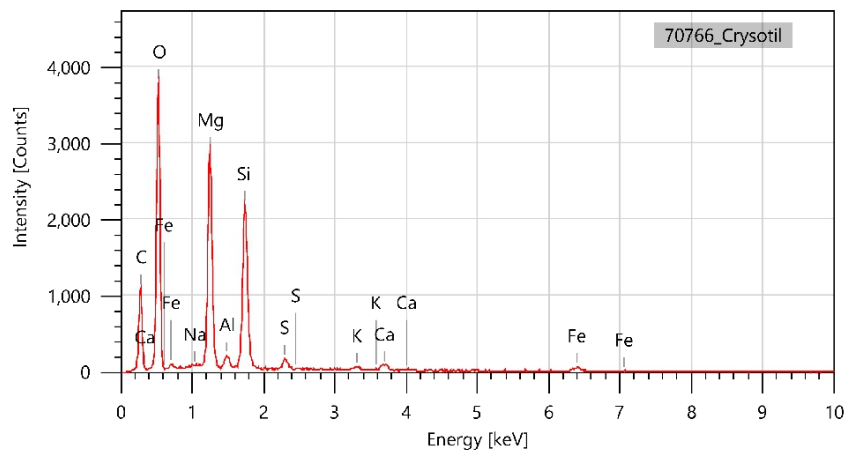
Probe 70766\_Crysotil

| APCLABNR | Mess-<br>datum | Probenahmeort<br>(falls bekannt) | Beschreibung der<br>Probe / Messpunkte | Chrysotil | Antho-<br>phyllit | Amosit | Kroky-<br>dolith | Asbest<br>Ges. | Bemerkungen |
|---|---|---|---|---|---|---|---|---|---|
| 70766 | 06.02.2025 | 729 Obere<br>dachabdichtung<br>Reparaturbahnen obere<br>Lagen | Dach, neben Lüftungsanlage,<br>BT D2 | ca. 1-5% | n.n. | n.n. | n.n. | ca. 1-5% | Präparationen: V, S, B |

REM-Bild und Spektrum der Probe 70766 vom Messpunkt Dach, neben Lüftungsanlage, BT D2

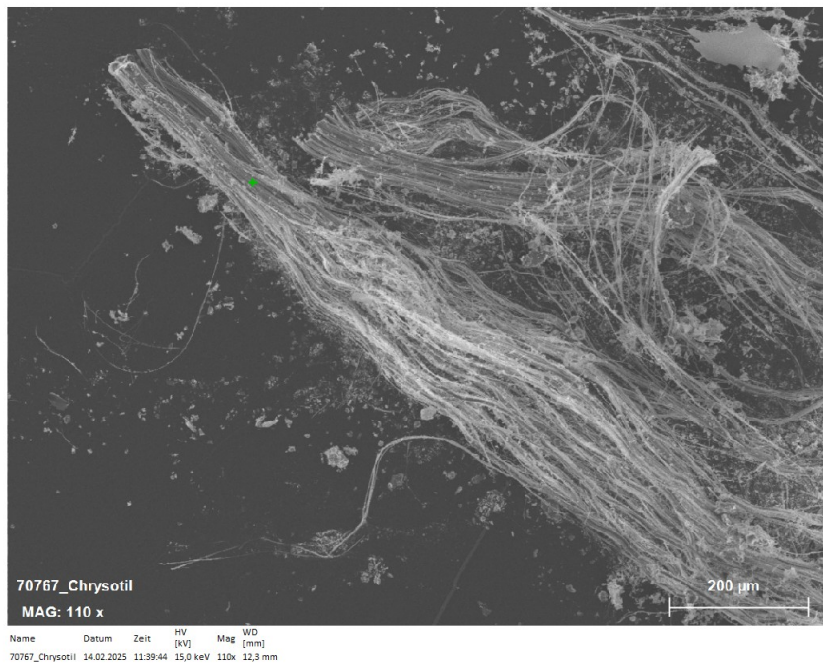
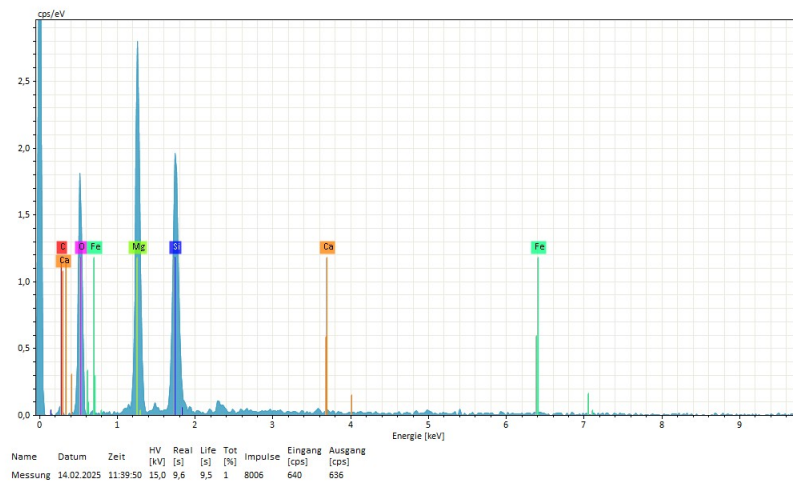
| APCLABNR | Mess-<br>datum | Probenahmeort<br>(falls bekannt) | Beschreibung der<br>Probe / Messpunkte | Chrysotil | Antho-<br>phyllit | Amosit | Kroky-<br>dolith | Asbest<br>Ges. | Bemerkungen |
|---|---|---|---|---|---|---|---|---|---|
| 70767 | 06.02.2025 | 731 Obere<br>Dachabdichtung untere<br>Lagen | Dach, neben Lüftungsanlage,<br>BT D2 | ca. 1-5% | n.n. | n.n. | n.n. | ca. 1-5% | Präparationen: V, S, B |

REM-Bild und Spektrum der Probe 70767 vom Messpunkt Dach, neben Lüftungsanlage, BT D2

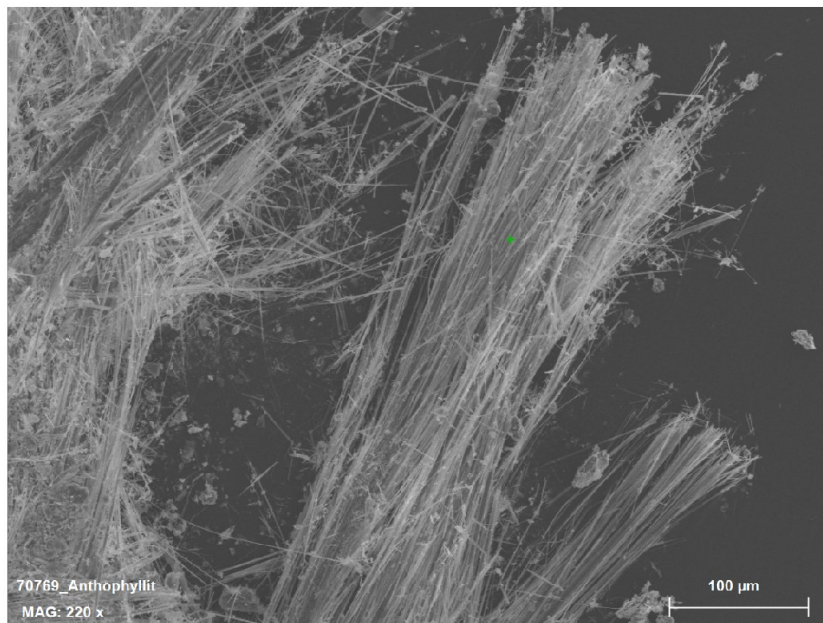
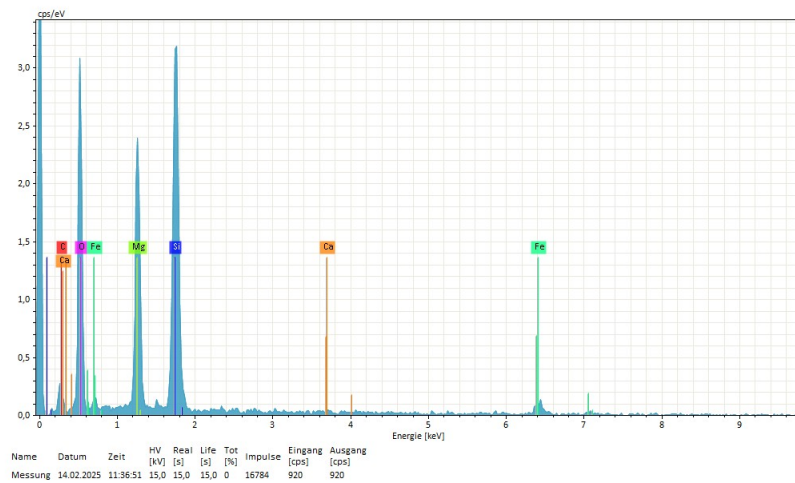
| Name | Datum | Zeit | HV [kV] | Mag | WD [mm] |
|---|---|---|---|---|---|
| 70769_Anthophyllit | 14.02.2025 | 11:37:25 | 15,0 keV | 220x | 12,3 mm |

| APCLABNR | Mess-<br>datum | Probenahmeort<br>(falls bekannt) | Beschreibung der<br>Probe / Messpunkte | Chrysotil | Antho-<br>phyllit | Amosit | Kroky-<br>dolith | Asbest<br>Ges. | Bemerkungen |
|---|---|---|---|---|---|---|---|---|---|
| 70769 | 06.02.2025 | 736 Obere Dachbahn,<br>mehrlagig | Dach, Bereich C, BT D3 | n.n. | ca. 1-5% | n.n. | n.n. | ca. 1-5% | Präparationen: V, S, B,<br>KMF - Matte Ø > 3 µm |

REM-Bild und Spektrum der Probe 70769 vom Messpunkt Dach, Bereich C, BT D3

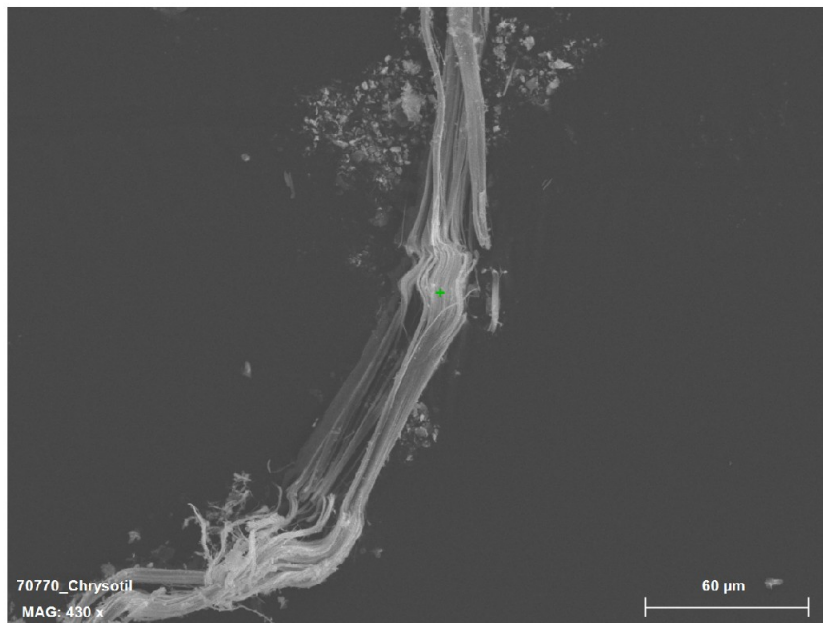
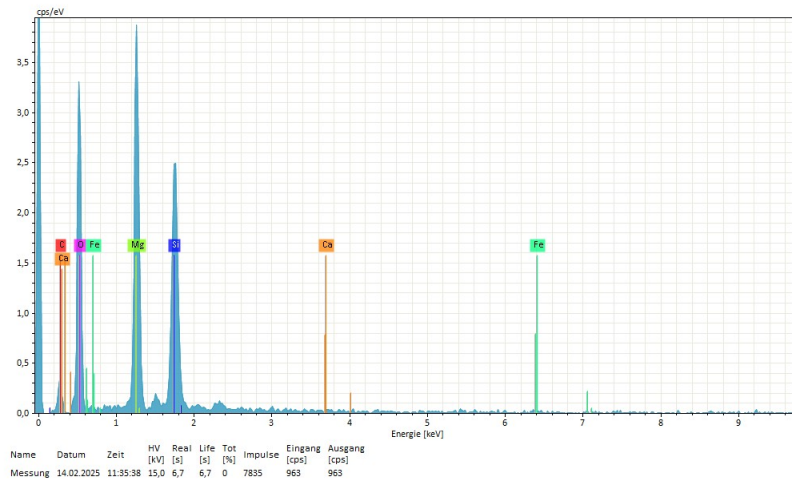
| Name | Datum | Zeit | HV [kV] | Mag | WD [mm] |
|---|---|---|---|---|---|
| 70770_Chrysotil | 14.02.2025 | 11:35:33 | 15,0 keV | 430x | 12,3 mm |

| APCLABNR | Mess-<br>datum | Probenahmeort<br>(falls bekannt) | Beschreibung der<br>Probe / Messpunkte | Chrysotil | Antho-<br>phyllit | Amosit | Kroky-<br>dolith | Asbest<br>Ges. | Bemerkungen |
|---|---|---|---|---|---|---|---|---|---|
| 70770 | 06.02.2025 | 738 Dampfsperre<br>besandet | Dach, Bereich C, BT D3 | ca. 1-5% | n.n. | n.n. | n.n. | ca. 1-5% | Präparationen: V, S, B |

REM-Bild und Spektrum der Probe 70770 vom Messpunkt Dach, Bereich C, BT D3

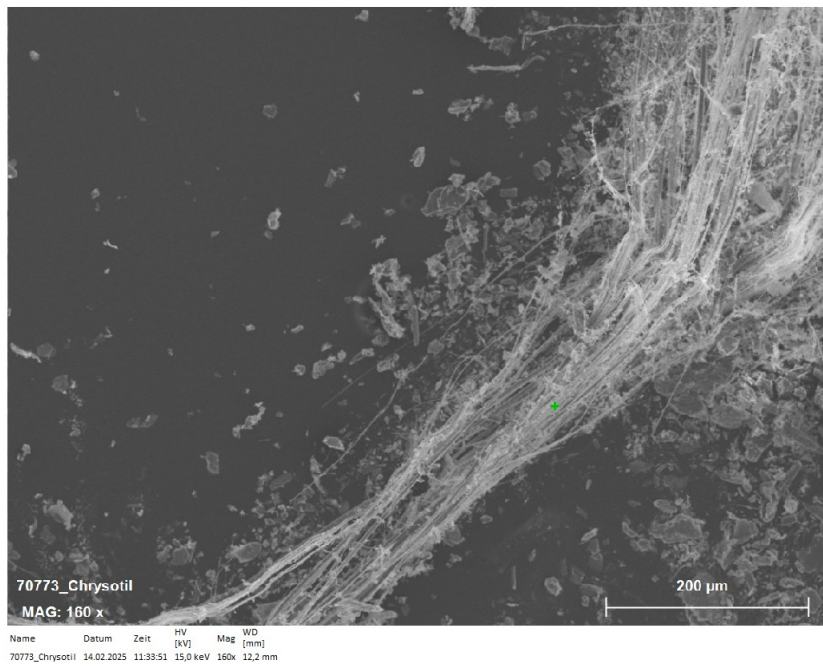
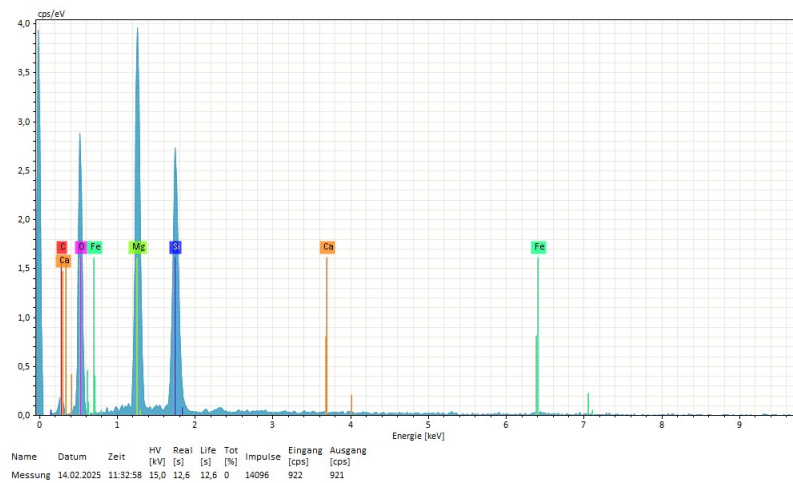
| APCLABNR | Mess-<br>datum | Probenahmeort<br>(falls bekannt) | Beschreibung der<br>Probe / Messpunkte | Chrysotil | Antho-<br>phyllit | Amosit | Kroky-<br>dolith | Asbest<br>Ges. | Bemerkungen |
|---|---|---|---|---|---|---|---|---|---|
| 70773 | 06.02.2025 | 748 Dampfsperre | 1.OG, Dach, vor WC-Herren R.<br>203, BT D5 | ca. >5-20% | n.n. | n.n. | n.n. | ca. >5-20% | Präparationen: V, S, B |

REM-Bild und Spektrum der Probe 70773 vom Messpunkt 1.OG, Dach, vor WC-Herren R. 203, BT D5

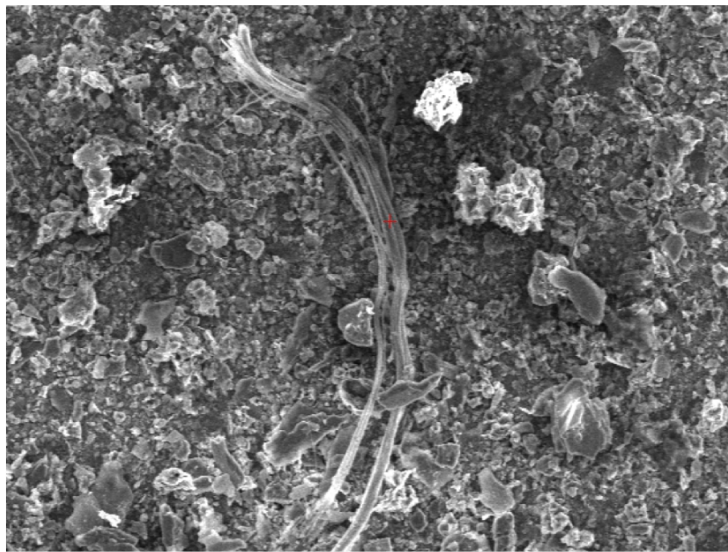
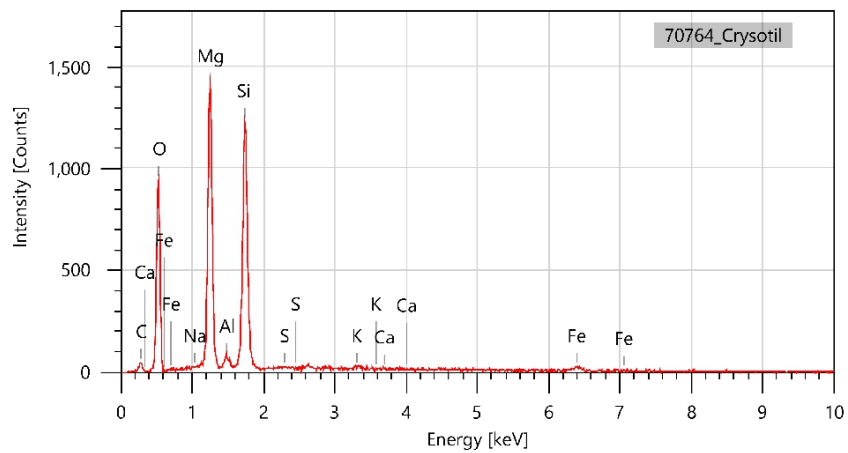
Probe 70764\_Crysotil

| APCLABNR | Proben-entnahme | Probenahmeort (falls bekannt) | Beschreibung der Probe / Messpunkte | Chrysotil | Antho-phyllit | Amosit | Kroky-dolith | Asbestgehalt Gesamt | Bemerkungen |
|---|---|---|---|---|---|---|---|---|---|
| 70764 | 06.02.2025 | 724 Dachabdichtung obere lage | Dach, neben Lüftungsanlage, BT D1, am Anschluss Brandschutzwand Halle | + | n.n. | n.n. | n.n. | 0.03%-0.3% | _E2 , KMF - Matte Ø > 3 µm |

REM-Bild und Spektrum der Probe 70764 vom Messpunkt Dach, neben Lüftungsanlage, BT D1, am  
Anschluss Brandschutzwand Halle

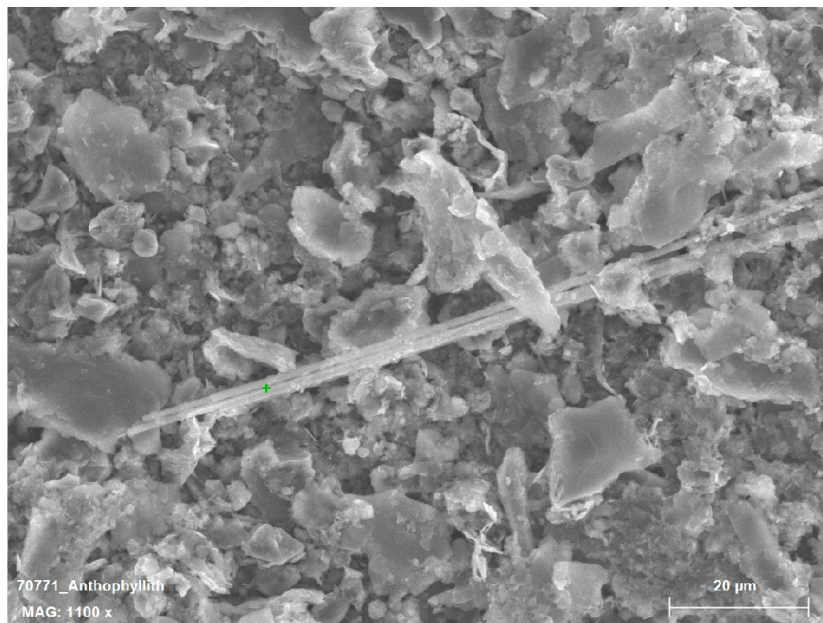
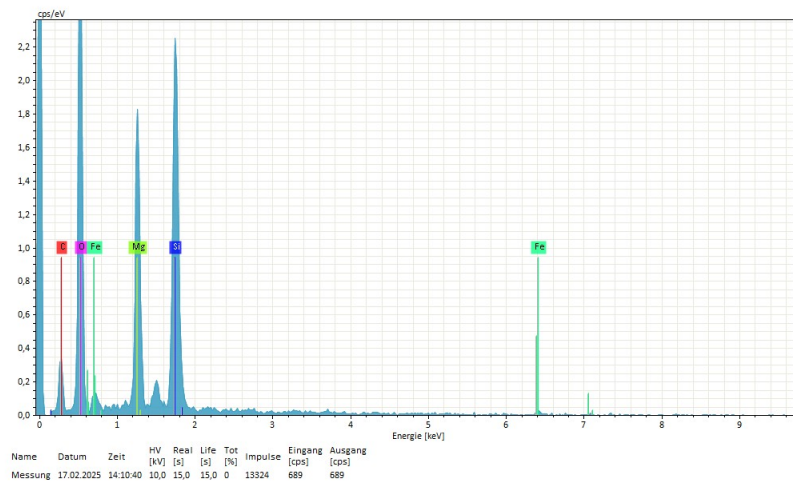
| Name | Datum | Zeit | HV [kV] | Mag | WD [mm] |
|---|---|---|---|---|---|
| 70771_Anthophyllin | 17.02.2025 | 14:11:51 | 15,0 keV | 1100x | 12,4 mm |

| APCLABNR | Proben-entnahme | Probenahmeort (falls bekannt) | Beschreibung der Probe / Messpunkte | Chrysotil | Antho-phyllit | Amosit | Kroky-dolith | Asbestgehalt Gesamt | Bemerkungen |
|---|---|---|---|---|---|---|---|---|---|
| 70771 | 06.02.2025 | 740 Obere Dachbahn, Mehrlagig | Dach, Bereich C, BT D4 | n.n. | + | n.n. | n.n. | >0.3% | _E3 |

REM-Bild und Spektrum der Probe 70771 vom Messpunkt Dach, Bereich C, BT D4
