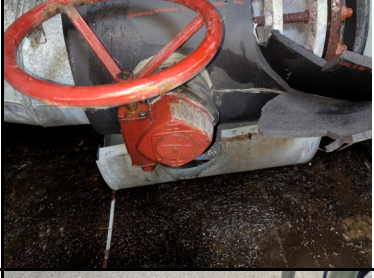
Schacht, Rohrleitung, Flanschverbindung zwischen Absperrventil und Rohr	Flanschdichtung	Asbest	kein Asbest nachgewiesen	organische Fasern
5023	23.03.2026

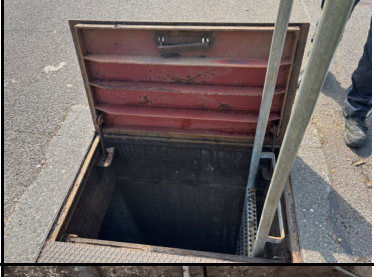
Schacht, Wasserleitung Absperrventil	Beschichtung	Blei, Chrom	Blei 20 mg/kg Chrom 300 mg/kg	
5024					PCB	< 0,10 mg/kg LAGA PCB	
5025	23.03.2026
