# Schadstofferkundung in Gebäude 10.40, KIT Karlsruhe

- erweiterte Schadstoffuntersuchung –

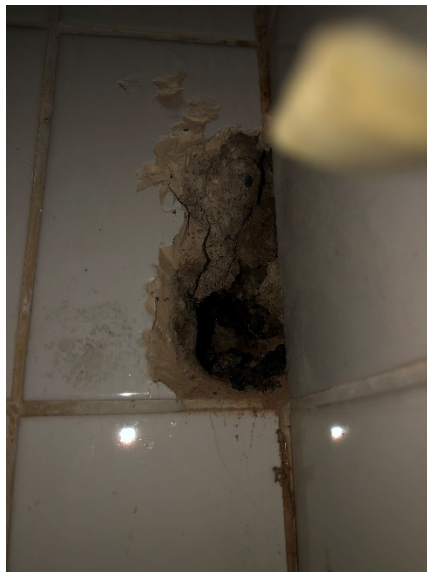
Beurteilung: Die Räumlichkeiten wurden alle begangen und an einzelnen Bauteilen die Putzflächen geöffnet. Dabei konnten lediglich im Kühlraum -114 der für das Baujahr typische Dämmstoff Kork festgestellt werden. Der Kork wurde seinerzeit mit teerhaltigen Bindemitteln gebunden, die regelmäßig hohe Benzo(a)pyrenwerte enthielten. PAK-freie Korkdämmung ist dem Unterzeichner nicht bekannt und werden in der Literatur auch nicht gelistet.

Abb. 1: PAK-haltige Korkdämmung hinter der Putzfläche im Kühlraum, Raum -114

Da die Dämmung hinter dem Putz komplett eingeschlossen ist, ist eine Sanierung nicht erforderlich. Sollten in einzelnen Bereichen diese Wandflächen geöffnet werden, ist für den Ausbau der Dämmstoffe ein Schwarzbereich einzurichten. Die TRGS 542, Arbeiten in kontaminierten Bereichen ist zu beachten.

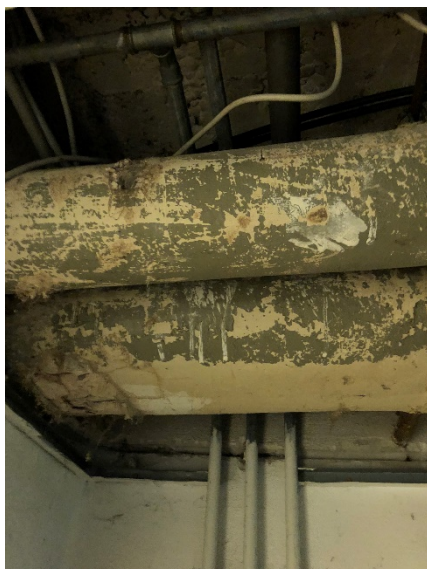
Bei der weiteren Begehung in den Untergeschossräumen fielen auch gedämmte Rohrleitungen auf. Eine analytische Untersuchung auf Asbest verlief negativ. Keine WHO-Fasern nachweisbar.

Abb. 2: Rohrdämmung, Gipsbinden, Verdacht auf Asbestfasern
