**KIT Campus Nord**  
**Hermann-von-Helmholtz-Platz 1**  
**76344 Eggenstein-Leopoldshafen**

**Schadstoffuntersuchung**  
**Campus Süd**  
**Gebäude # 10.95**

Esslingen, 27.12.2024

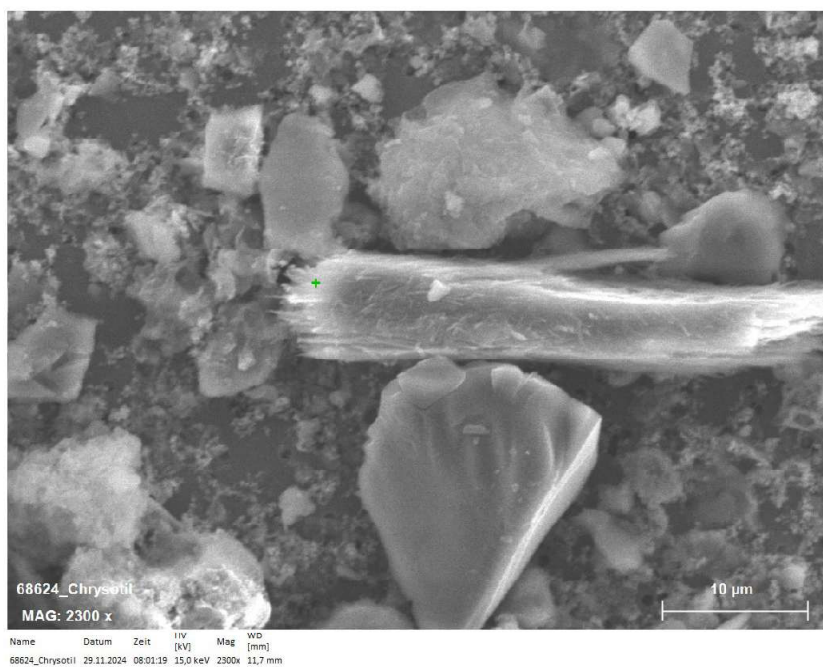
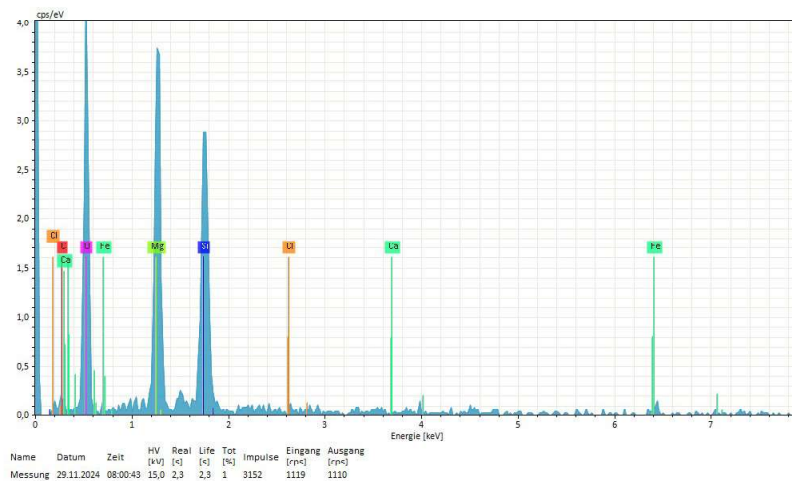
REM-Bild und Spektrum der Probe 68624 vom Messpunkt 529, MP (5 EZP), Putz / Spachtelmasse

Asbesthaltige Putze/Spachtelmassen, PSF, im UG, Deckendurchbruch, DD, Entwässerungsleitung (lokale Einzelfundstelle)  
Probe Nr. 0529

Es ist bis auf weiteres davon auszugehen, dass im Bereich des Deckendurchbruchs mit belegter Entwässerungsleitung im UG, Unterseite Decke über UG, die Wand- und

Deckenflächen mit asbesthaltigen PSF belastet sind. Es wurde ein Asbestgehalt von bis zu 0.03 % Chrysotil (Weißasbest) nachgewiesen.

Es handelt sich bei der Fundstelle um eine lokale Einzelfundstelle mit vermutlich asbesthaltigen Reparaturspachtel, da auf der gegenüberliegenden Gebäudeseite, im Bereich des DD Achse 10/D-E, kein Asbest nachgewiesen wurde.

Für die anstehende Dachsanierung ist im Falle der Erneuerung der Dachentwässerungsleitungen, im Bereich des DD Achse 1 / D-E, das Freilegen der Entwässerungsleitungen unter Schutzmaßnahmen nach der TRGS 519 auszuführen.

Aus Vorsorgegründen empfehlen wir die Arbeiten beiderseits des DD als „Kleinmaßnahme“ nach der TRGS 519, Nr. 14.4 in Verbindung mit den vorgenannten BT Verfahren BT 43, 44, 57 auszuführen.

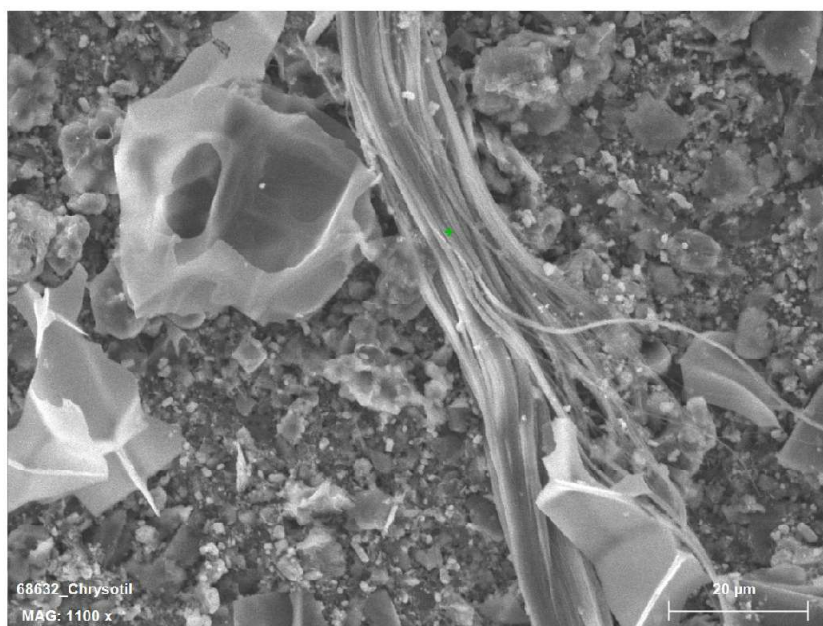
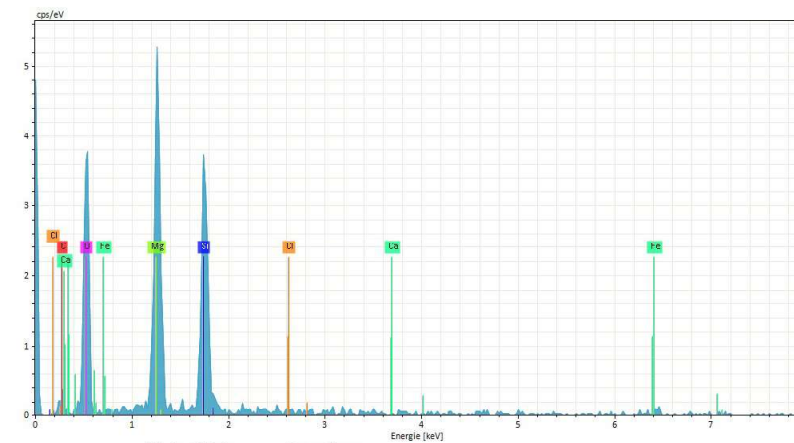
REM-Bild und Spektrum der Probe 68632 vom Messpunkt 537, MP (5 EZP), Putz / Spachtelmasse

### Asbesthaltige Putze/Spachtelmassen an Wänden im 1. OG im Büro-Trakt Proben Nr. 0536, 0537, 0538

Es ist bis auf weiteres davon auszugehen, dass alle Innenwandflächen im 1. OG des Büro-Traktes mit asbesthaltigen Putzen/Spachtelmassen, PSF, belastet sind. Es wurden 3 Stück Mischproben mit insgesamt 15 Einzelproben entnommen.

Auch wenn bei einzelnen Proben, Nr. 0536, kein positiver Asbestbefund nachgewiesen wurde, ist aufgrund der zusammenhängenden Betrachtung aller Wandflächen im Hinblick auf die angesetzte 97% Aussagesicherheit, von einer Asbestbelastung auszugehen.

Sofern im Zuge der Dachsanierung Eingriffe an den Wandflächen entstehen oder eine Erneuerung der Holzbalkendecke über 1. OG vorgesehen ist, bei der Arbeiten an den Randbereichen der Wände unumgänglich sind, sind Schutzmaßnahmen nach der TRGS 519 anzuwenden. Der Umfang der Schutzmaßnahmen hängt von der Art der auszuführenden Tätigkeit ab.

Auch wenn baurechtlich kein schadstoffbedingter Handlungsbedarf besteht, sollte aus Vorsorge- und Nachhaltigkeitsgründen geprüft werden, inwieweit eine Beseitigung der asbesthaltigen PSF an den Innenwänden im 1. OG des Bürotrakts im Zuge der Dachsanierung sinnvoll und zweckmäßig ist.
