**Bericht über die sachverständigen Untersuchungen und  
Prüfungen von Holzschichten an zugänglichen Konstruktions-  
elementen im Dachwerk des Gebäudes 10.95 am KIT,  
Engelbert-Arnold-Straße 12, D-76131 Karlsruhe**

**Untersuchung vor Ort: 01.04.2026**

**Bericht über die sachverständigen Untersuchungen und  
Prüfungen von Holzschäden an zugänglichen Konstruktions-  
hölzern im Dachwerk des Gebäudes 10.95 am KIT,  
Engelbert-Arnold-Straße 12, D-76131 Karlsruhe**

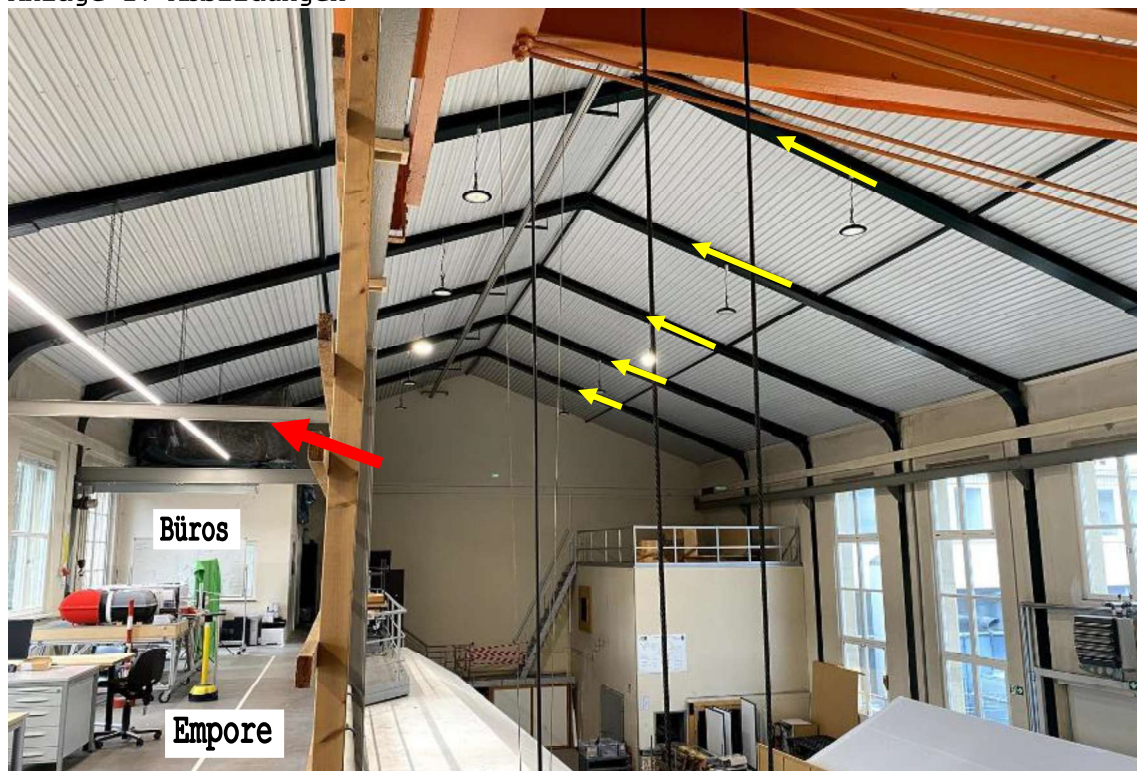
- eine Stelle an der Osttraufe in der südlichen Halle (Abb. 1);
- drei Stellen an der südlichen und westlichen Traufe sowie im nördlichen Walm.

Das Gebäude 10.95 -Institut für Strömungsmechanik- am KIT in Karlsruhe ist ein in Süd-Nord-Richtung lang gestreckter Bau und beherbergt im südlichen Teil eine Prüfhalle mit Empore. Im nördlichen Teil sind Labore und Büros untergebracht (Abb. 1).

Abb. 1: Block in die Versuchshalle Richtung Süd. Zu sehen sind die Stahlbinder (gelbe Pfeile), die Empore und die Büros auf der Empore. Die Freilegungsstelle ist mit einem roten Pfeil markiert.

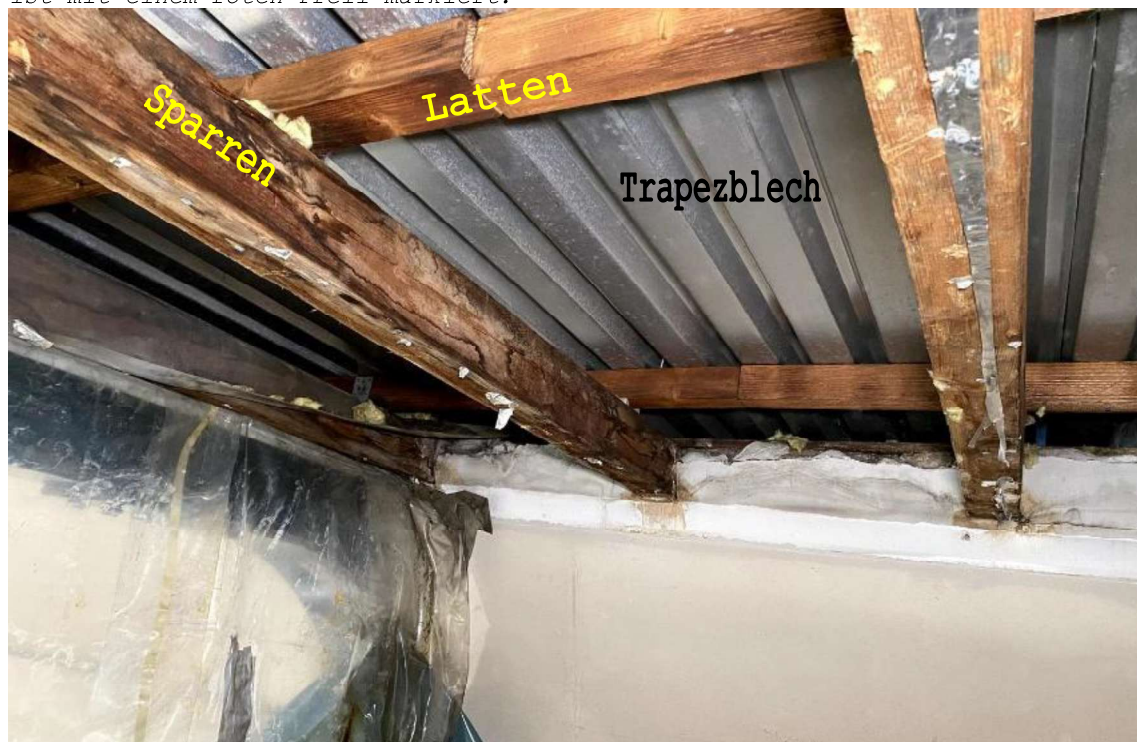
Im südlichen Teil wurde das innere Trapezblech, an allen Stellen wurde die Mineralfaser entfernt, so dass die Konstruktions- und Befestigungshölzer der Trapezbleche der Dachhaut einseh- und prüfbar waren (Abb. 2).

Abb. 2: Ansicht der Freilegungsstelle mit entfernter Mineralfaserdämmung. Zu sehen sind die Sparren, die Latten und das Trapezblech.

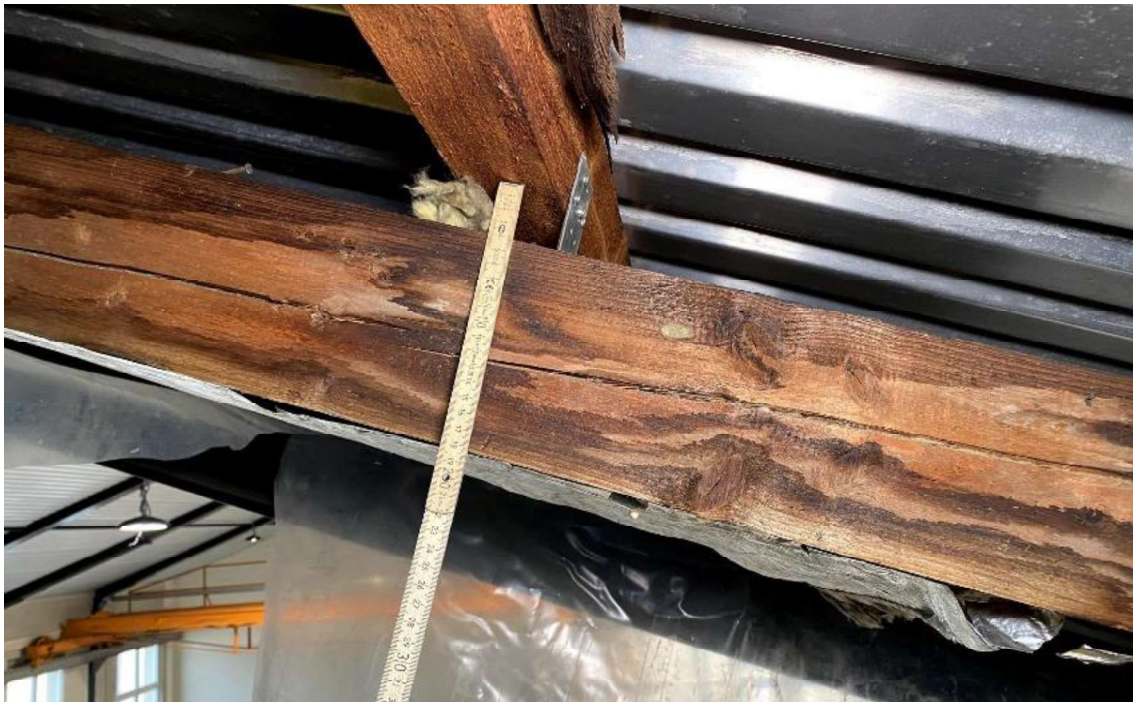
An zahlreichen Konstruktionshölzern und Latten sowie an einigen Stellen des Fußbodens im nördlichen Teil (Abb. 6) sind deutlich Wasserränder erkennbar (Abb. 3). Zahlreiche Verbindungsmittel der Trapezbleche sind neben der Lattung genagelt (Abb. 4).

Abb. 3: Seitenansicht eines Sparrens mit deutlichen, dunkelbraunen Wasserrandern. Diese weisen auf einen Feuchtigkeitseintrag hin, Sch den sind hier dadurch nicht entstanden.

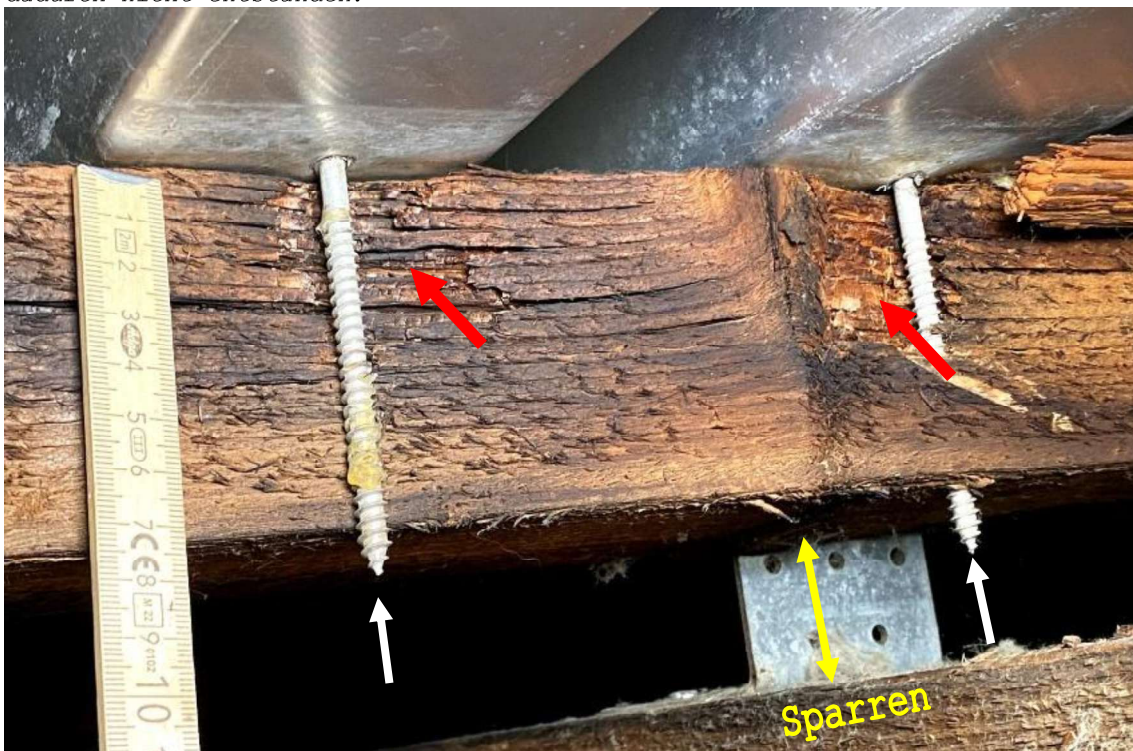
Die am Holz vorhandenen Fäulstypen (durch Holz zerstörende Pilze verursacht) konnten makroskopisch zugeordnet werden. Die Fäule (Abb. 4) verursachenden Pilzarten konnten wegen fehlenden Myzelien und Fruchtkörpern nicht bestimmt werden.

Schaden durch Holz zerstörende Pilze (Fäulnis) konnten ebenfalls nicht festgestellt werden. Lediglich an einem Holzrahmen der Osttraufe in der südlichen Halle war eine braunfaule Stelle vorhanden (Abb. 4).

Abb. 4: Ansicht der Lattung, die hier am Winkel mit Abstand zum Sparren befestigt wurde (gelber Pfeil). Die Befestigungsn gel sind hier neben der Unterkonstruktion eingeschossen (weiße Pfeile). Die Lattung zeigt hier Sch digungen durch Braunf ule (rote Pfeile) mit würfelbruchartigem Zerfall.

Der hier festgestellte Schadbereich an einer Latte ist gesund zu schneiden oder auszubauen.

Dies sollte auch mit allen anderen Latten erfolgen, die im Zuge der Instandsetzung gegebenenfalls noch gefunden werden.

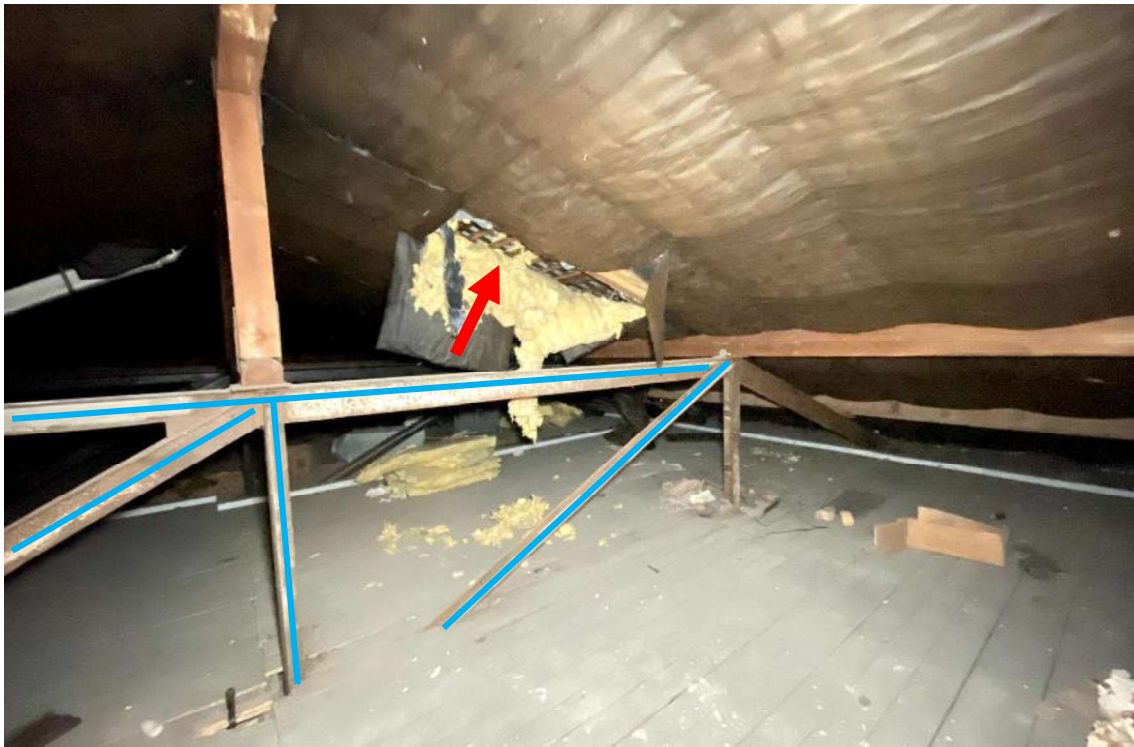
Abb. 5: Blick in den Dachbereich Nord mit Binder (Stahlteile mit Linien markiert) und einer der Freilegungsstellen (roter Pfeil).

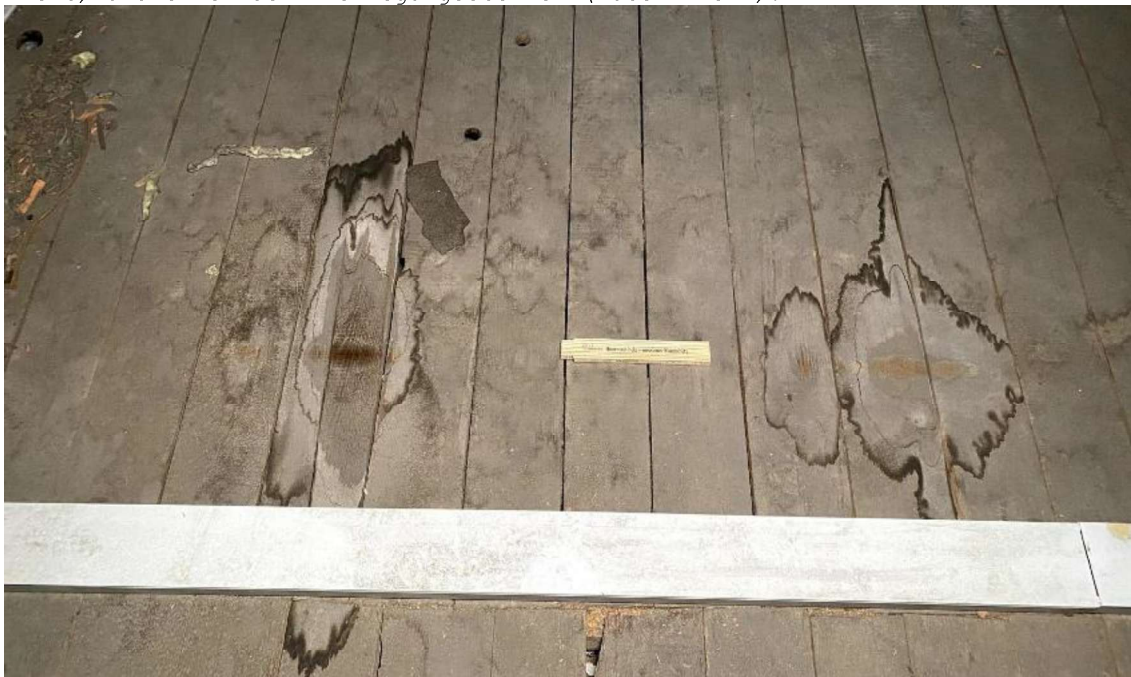
Abb. 6: Fußboden im Dachbereich Nord mit deutlich sichtbaren Wasserrandern. Diese weisen auf einen Feuchtigkeitseintrag hin, Sch den sind hier dadurch nicht entstanden.

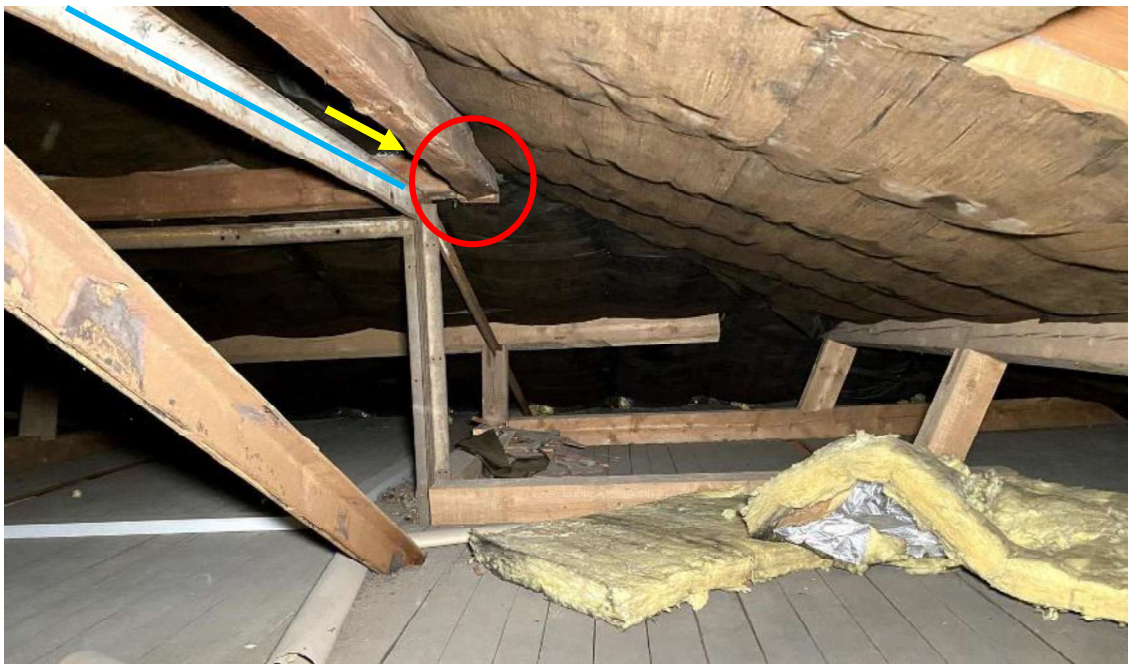
Im nördlichen Dachteil in den über die Stahlrahmen auskragenden Knoten von Mittelpfette Traufe zu Mittelpfette Walm (mit Zapfenverbindungen) sind tiefe Risse vorhanden (Abb. 7, 8), die aus tragwerktechnischer Sicht zu prüfen sind.

Abb. 7: Blick in den Walmbereich Nord, Blick nach West entlang des letzten Stahlbinders (blaue Linie). Am über den Binder herausragenden Knoten der Pfetten sind deutliche Risse vorhanden (roter Kreis, Detail in Abb. 8 mit Blickrichtung des gelben Pfeiles).

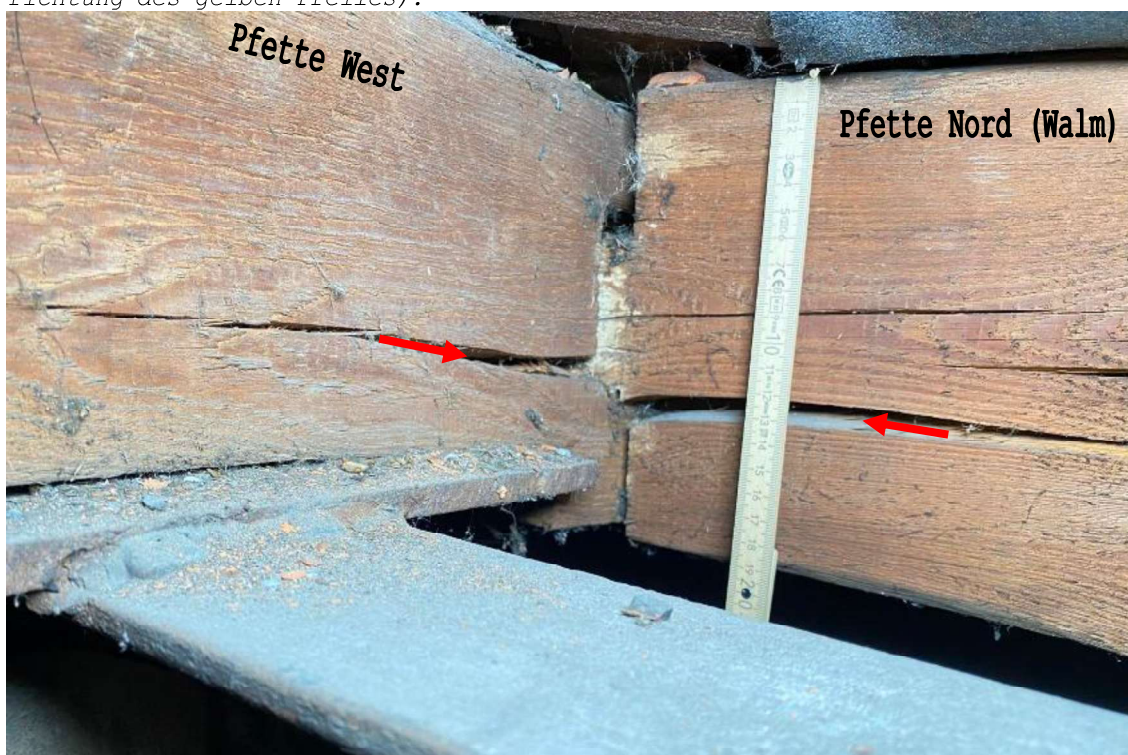
Abb. 8: Detail aus Abb. 7 mit eingezapfter Pfette Nord in Pfette West. An beiden Pfetten sind deutliche und tiefe Risse vorhanden (Pfeile).

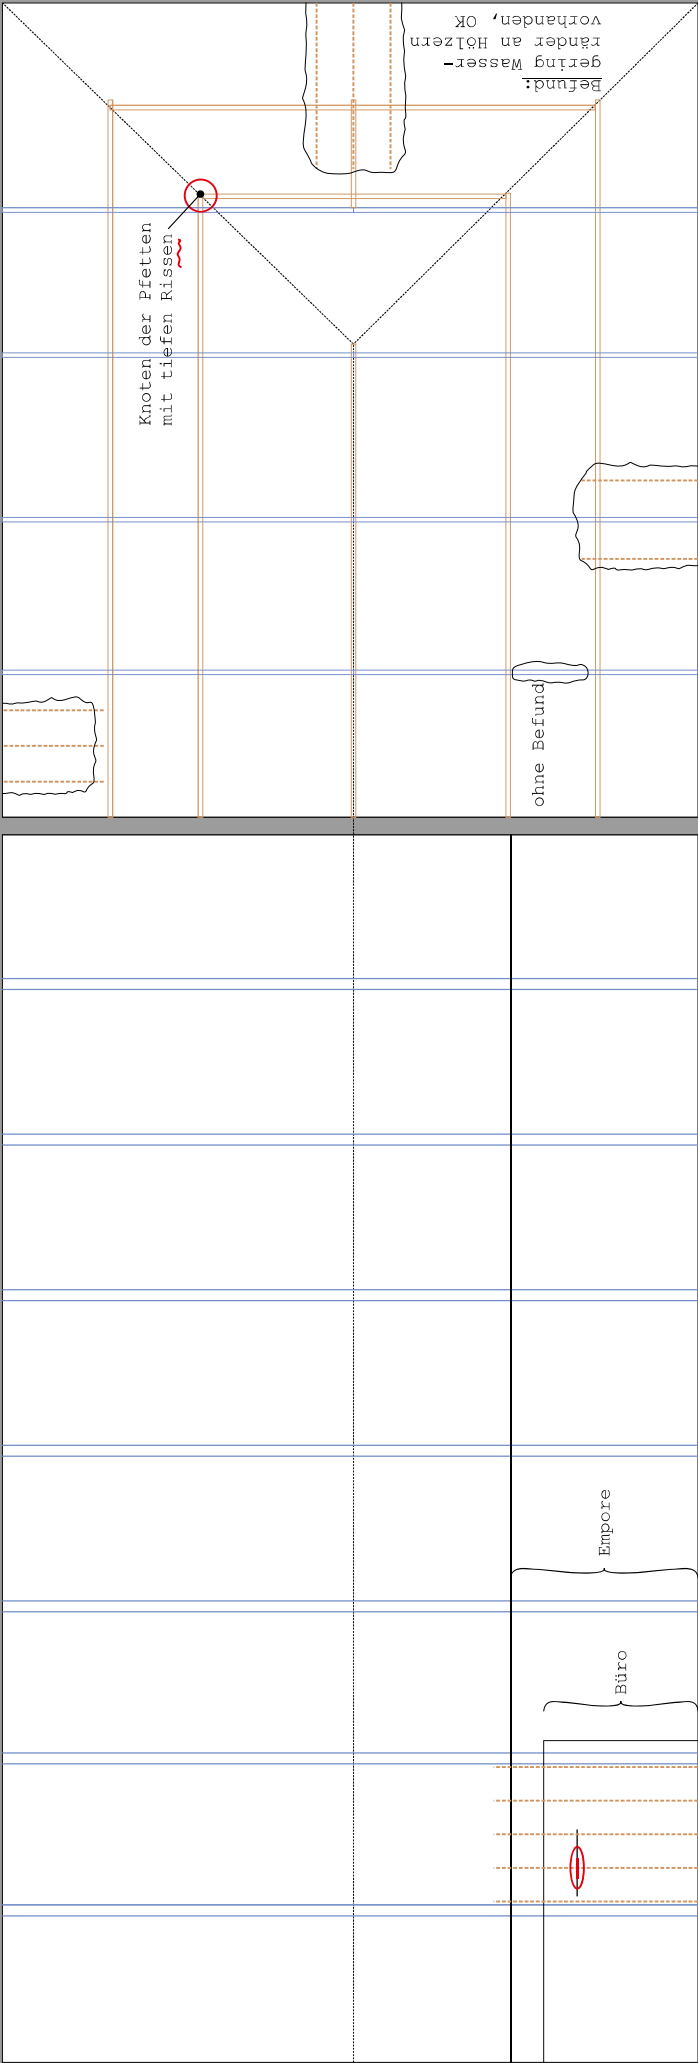
Befund:  
gering Wasserränder  
an Hölzern vorhanden, OK

freigelegter Dachbereich:  
Sparren NH b9,5 h13  
Lattung NH b7,5 h7,5  
Befund:  
alle zugänglichen Fußpunkte OK,  
Wasserränder an Hölzern vorhanden,  
Winkel + Verbindungsmittel korrodiert,  
Lattung lokal **BF**
