## Fotodokumentation Sanierung Connemara

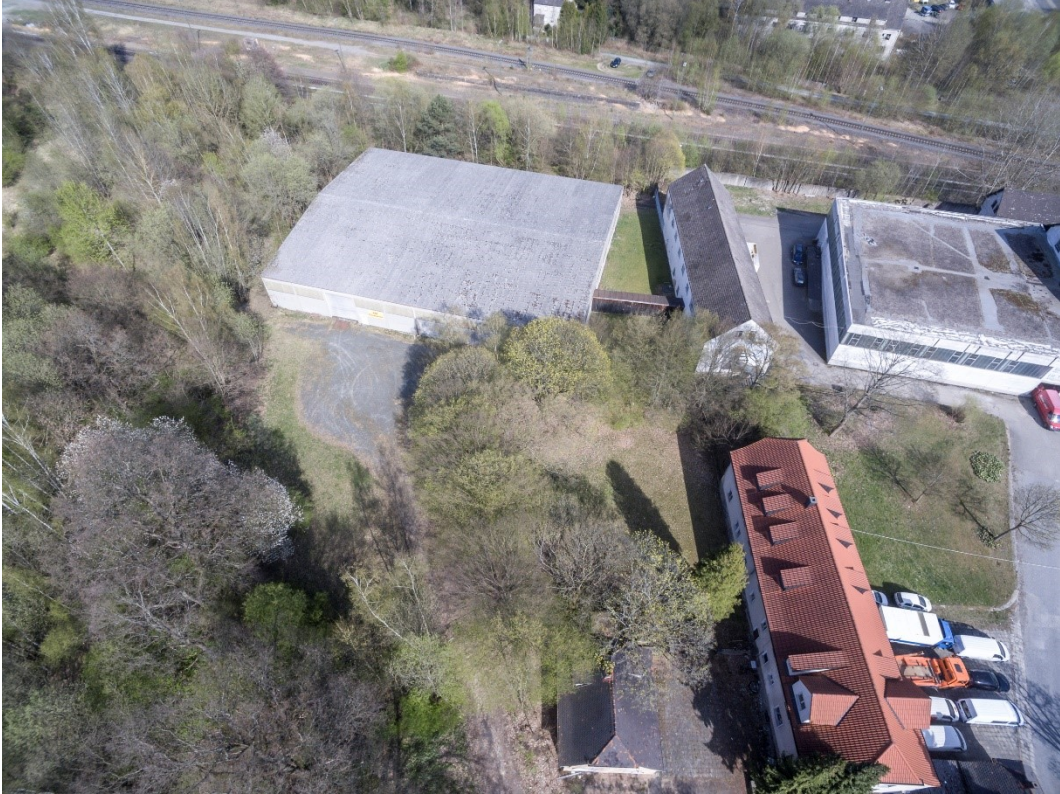
Bild 1: Drohnenaufnahme der betroffenen Grundstücke

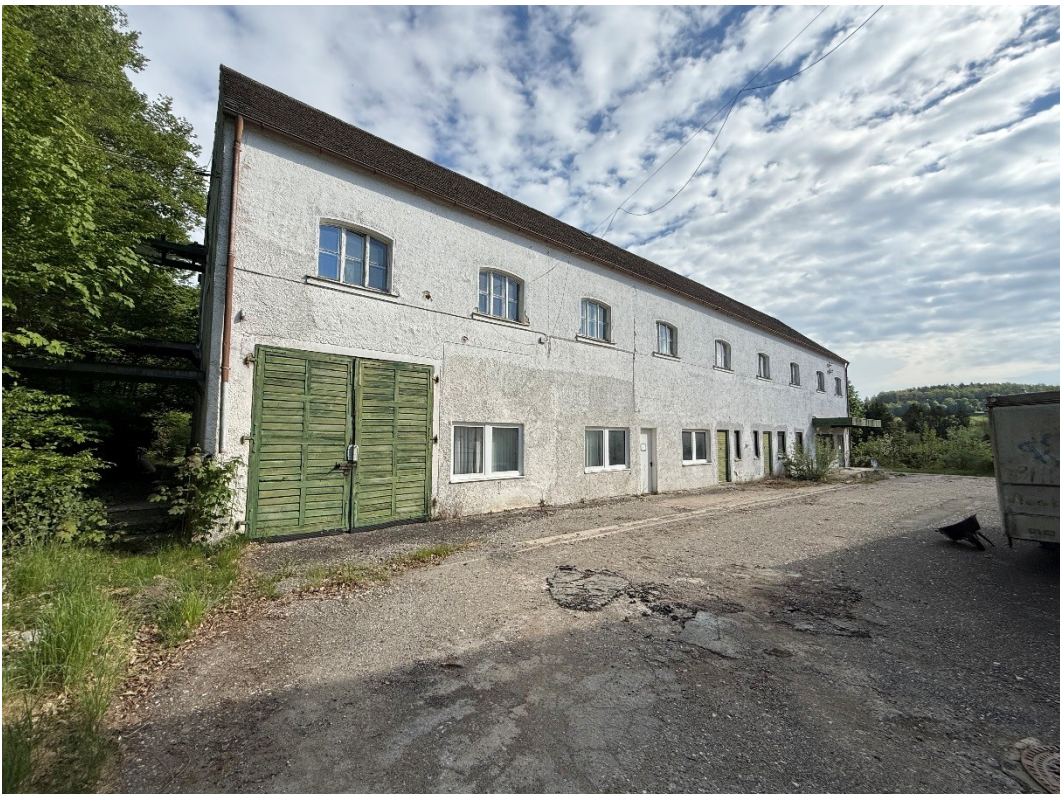
Bild 2: Büro, Kantine BT11 Frontansicht mit Vorplatz

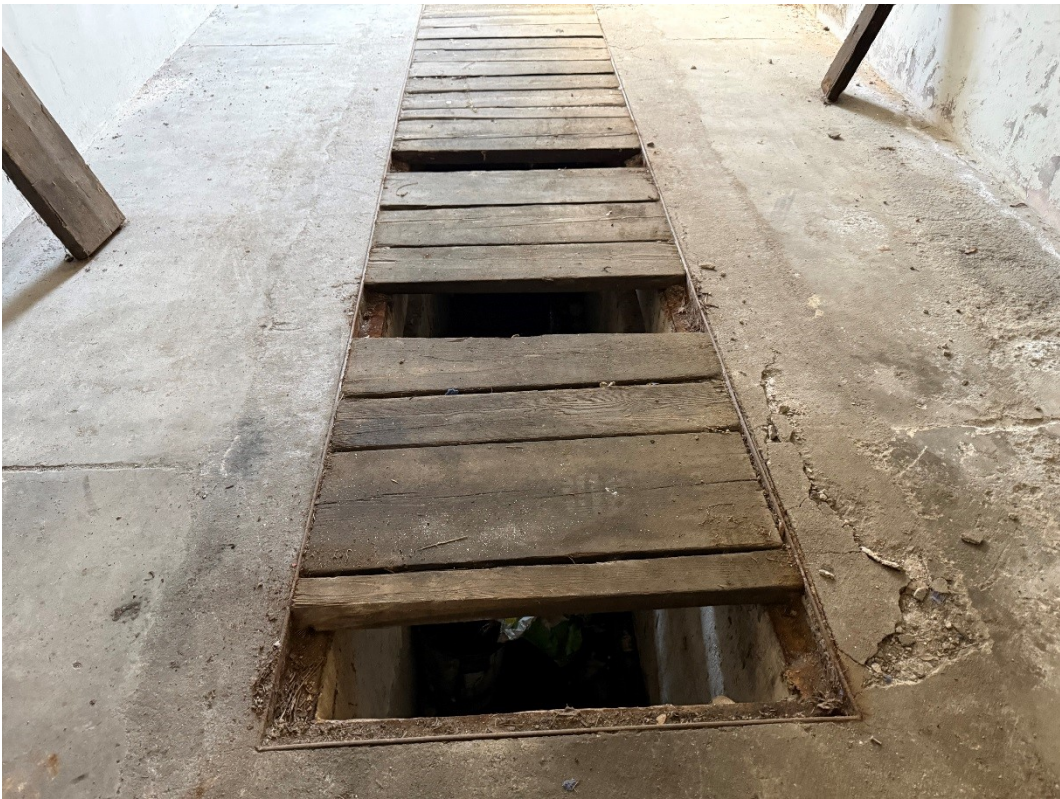
Bild 3: Montagegrube in Garge (grünes Tor) Gebäude Büro, Kantine BT11

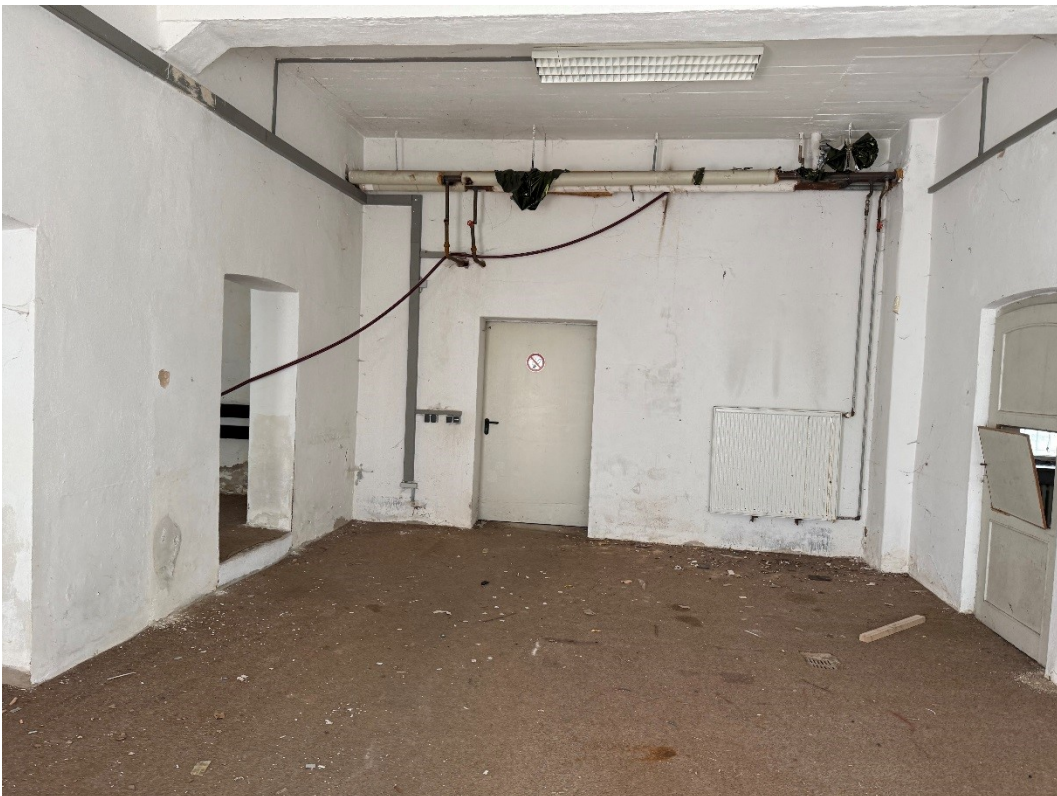
Bild 4: EG im Gebäude Büro, Kantine BT11

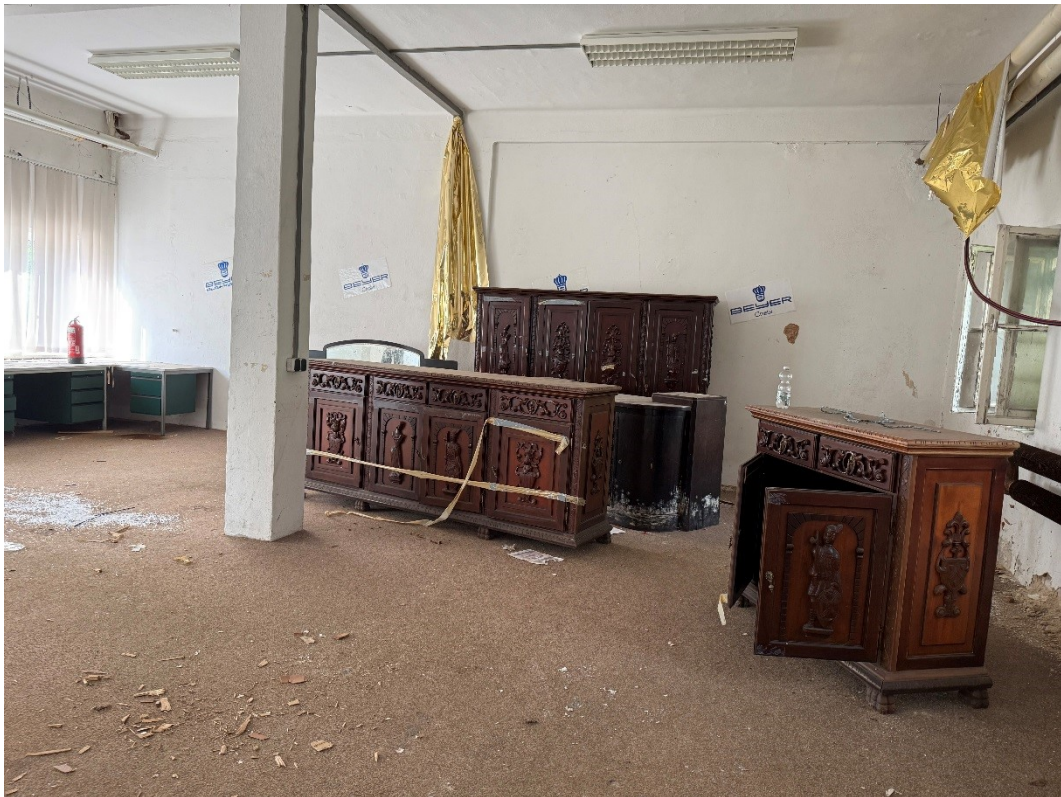
Bild 5: EG im Gebäude Büro, Kantine BT11

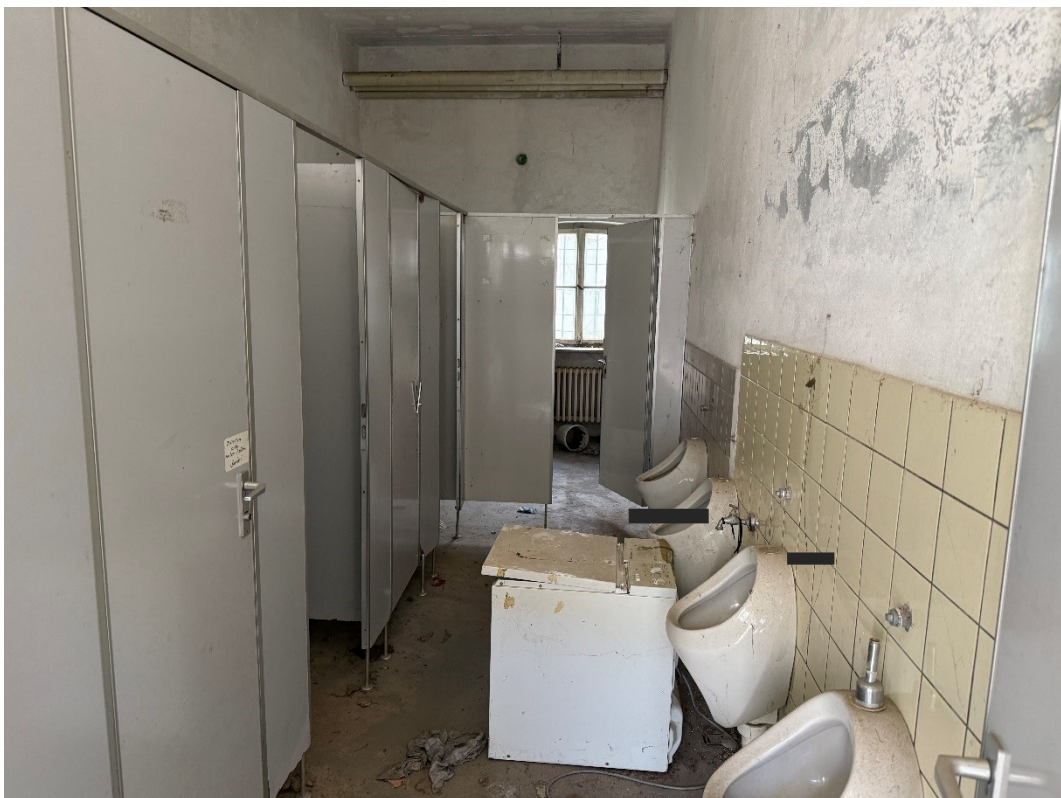
Bild 6: Toilettenanlage im Gebäude Büro, Kantine BT11. Fliesenspiegel mit asbesthaltigem Kleber

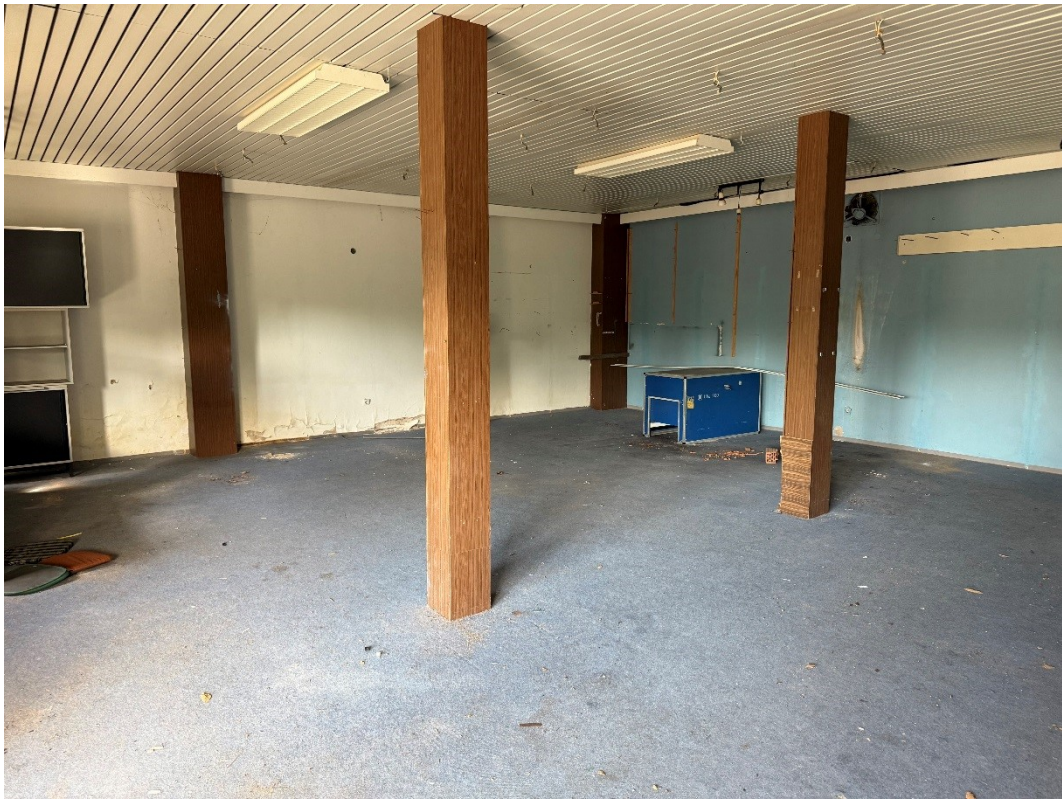
Bild 7: Lagerraum EG im Gebäude Büro, Kantine BT11

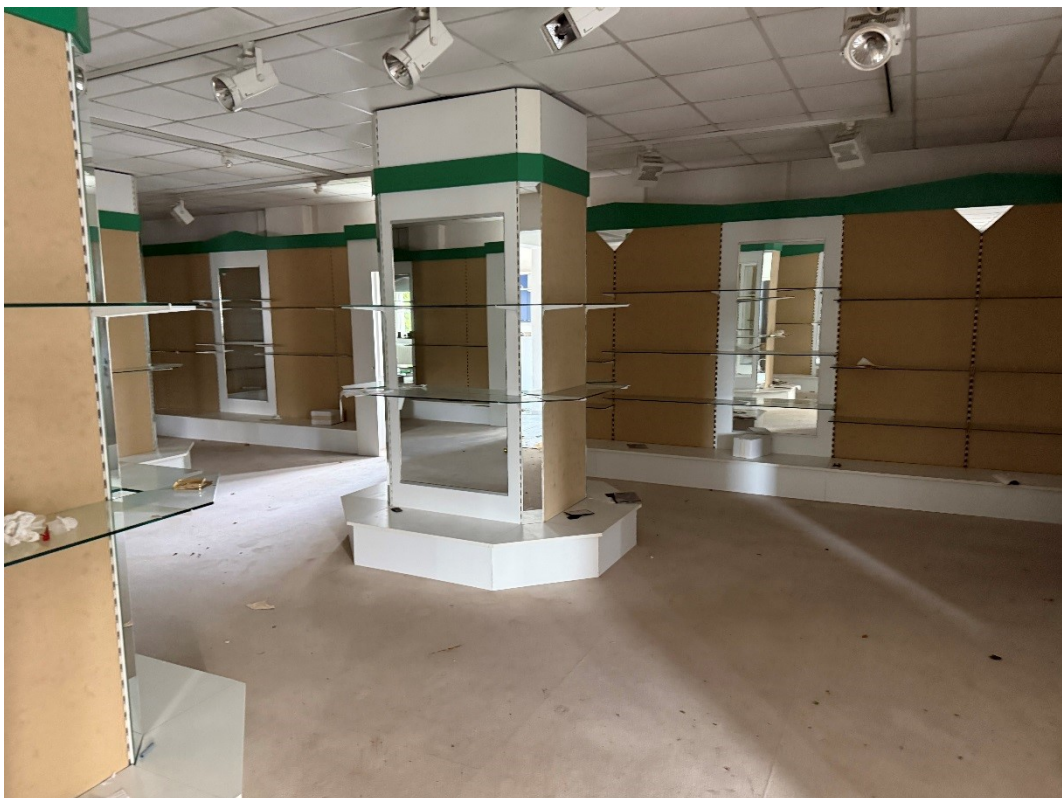
Bild 8: Verkaufsraum OG im Gebäude Büro, Kantine BT11

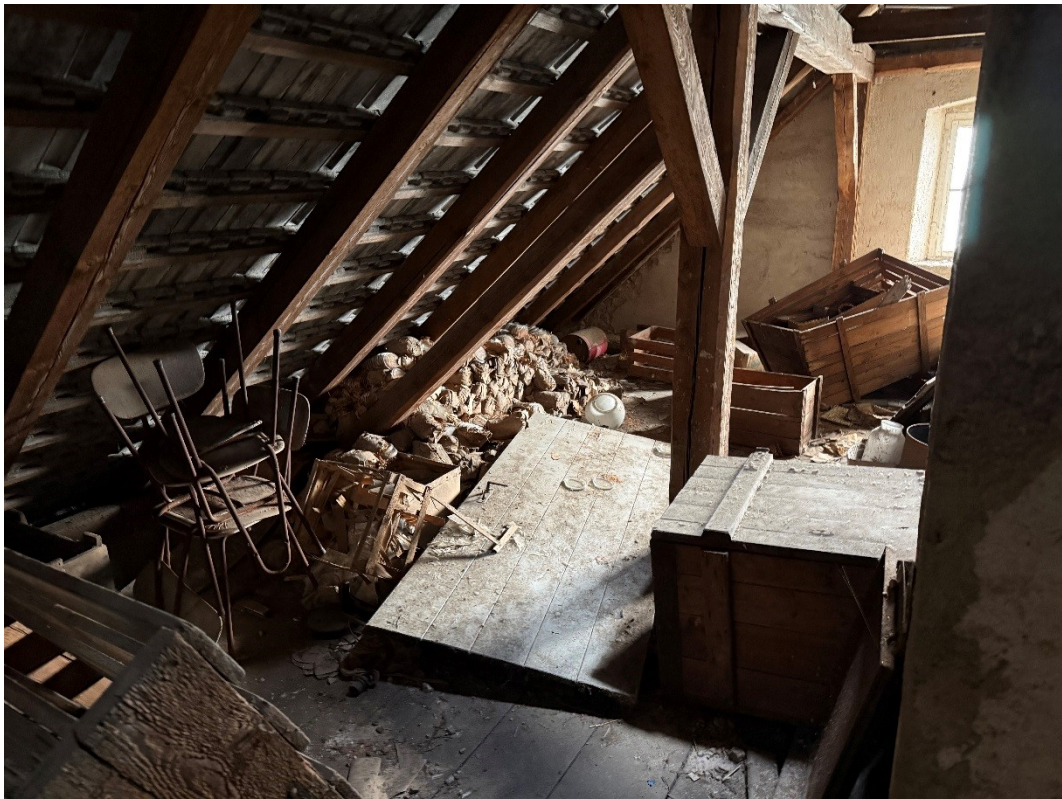
Bild 9: DG im Gebäude Büro, Kantine BT11

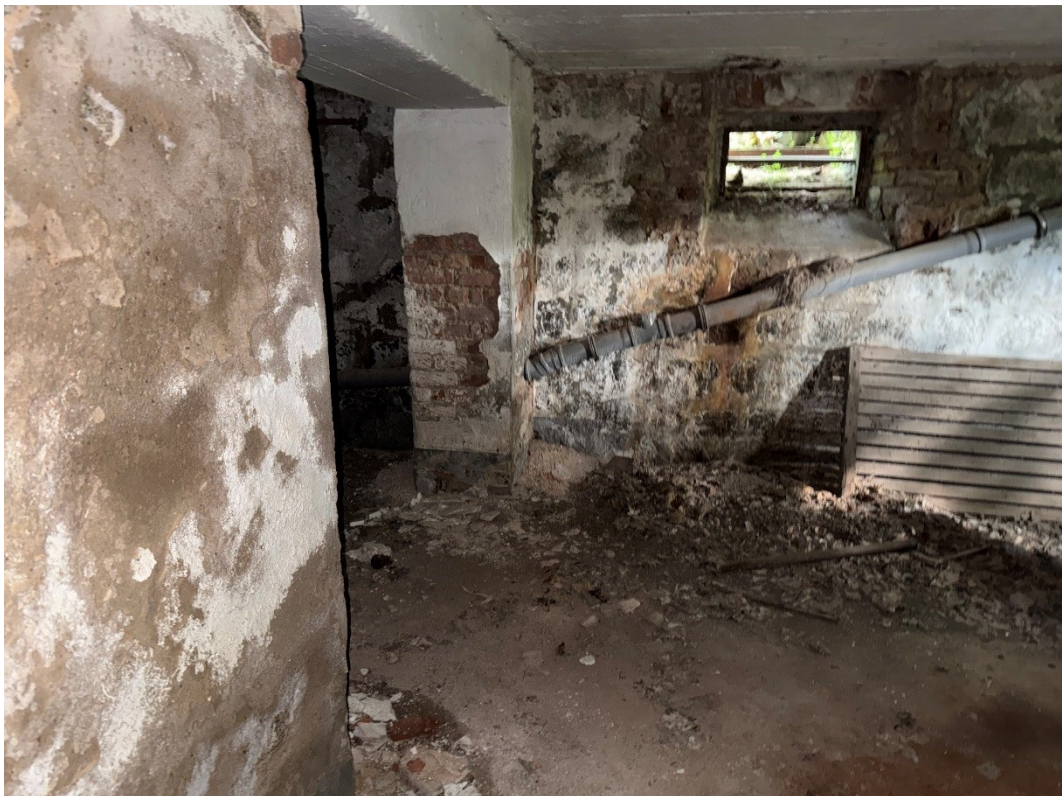
Bild 10: Keller im Gebäude Büro, Kantine BT11

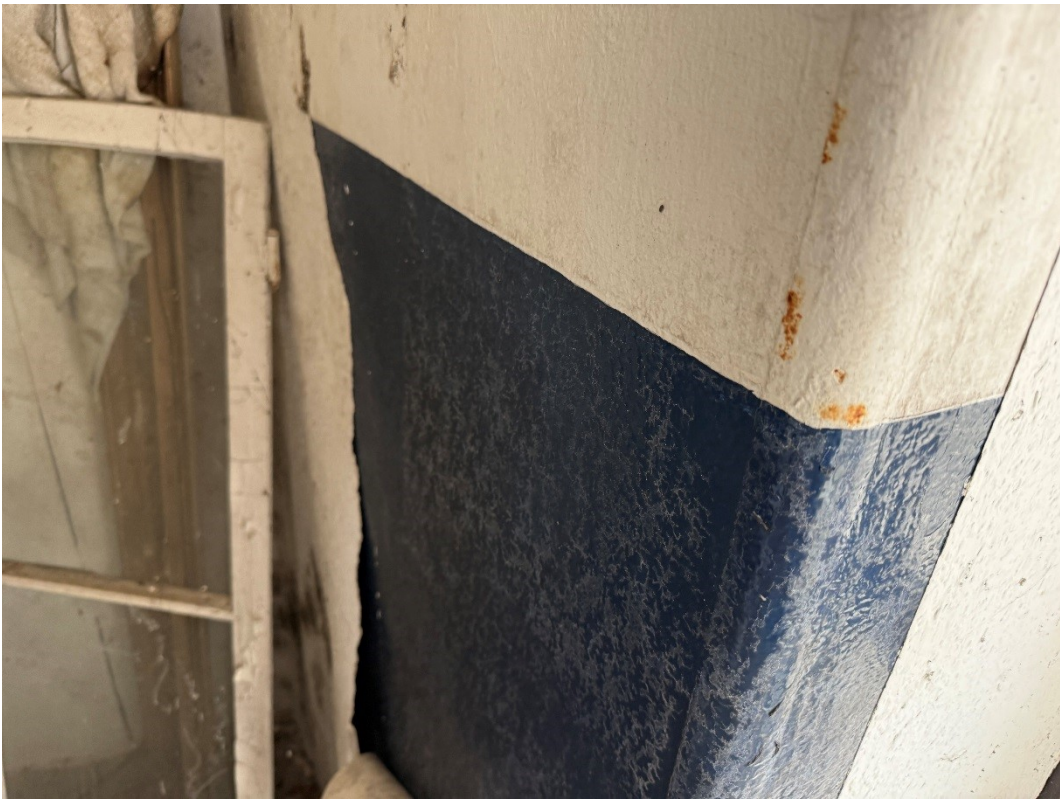
Bild 11: PCB-haltiger blauer Anstrich im Treppenhaus im Gebäude Büro, Kantine BT11

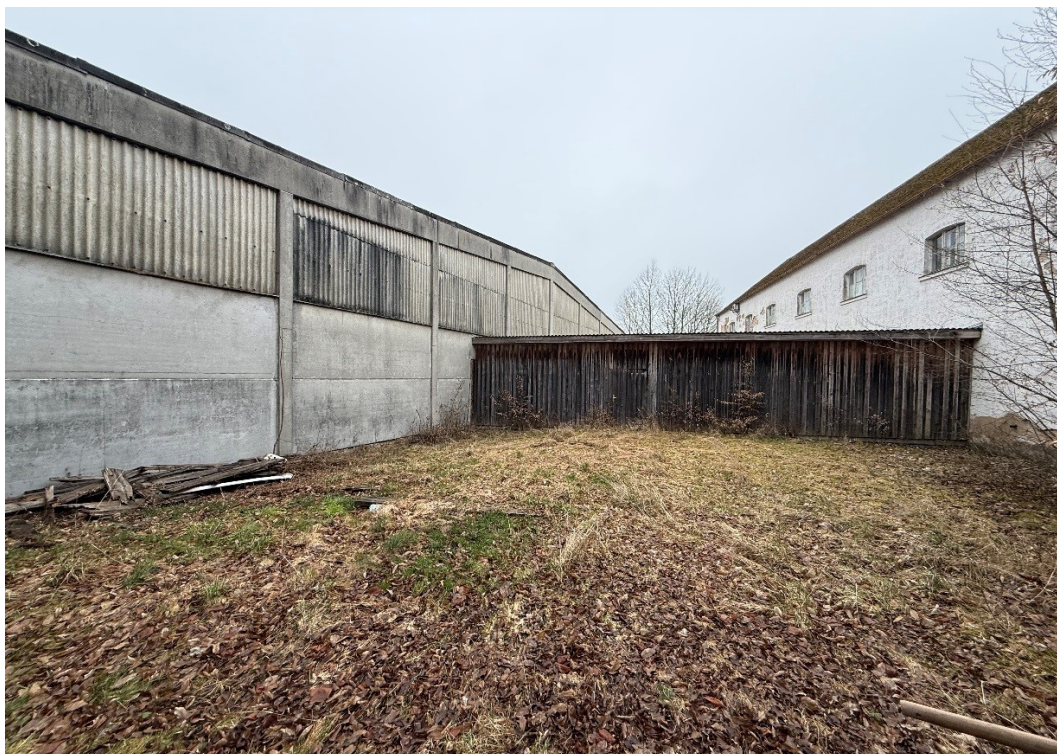
Bild 12: Links Halle BT47, Mitte Verbindungsbau, Rechts Büro, Kantine BT11

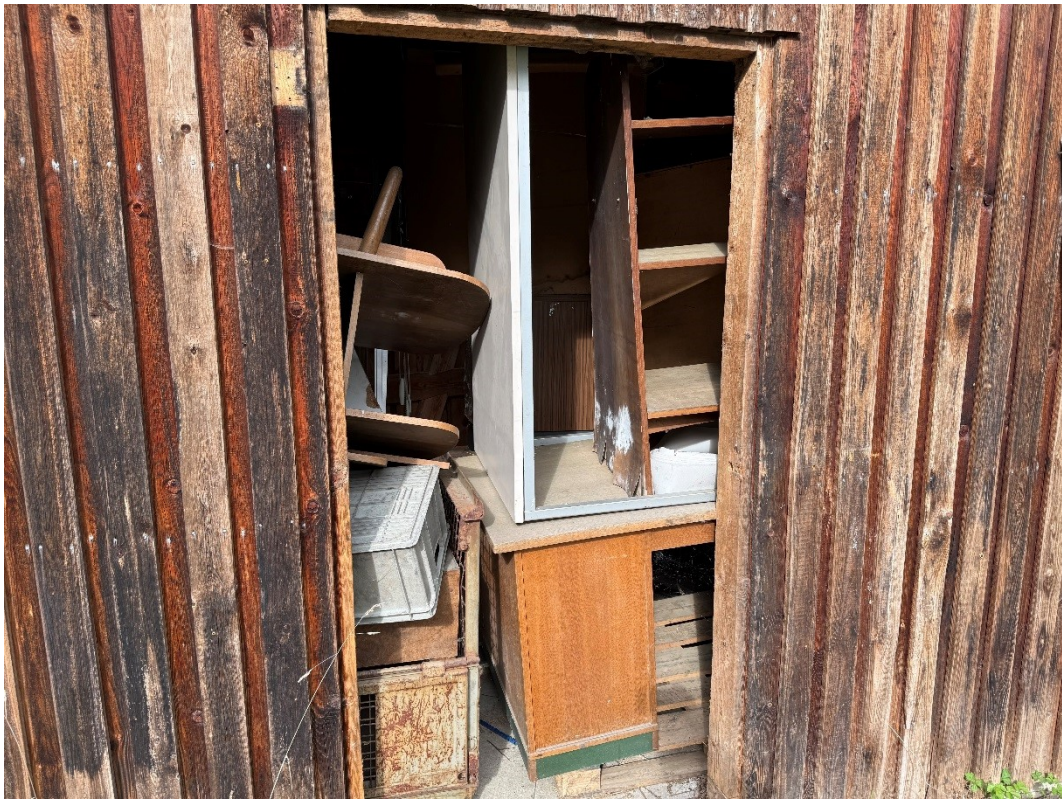
Bild 13: Mit Sperrmüll vollgestellter Verbindungsbau zwischen Halle BT47 und Büro, Kantine BT11

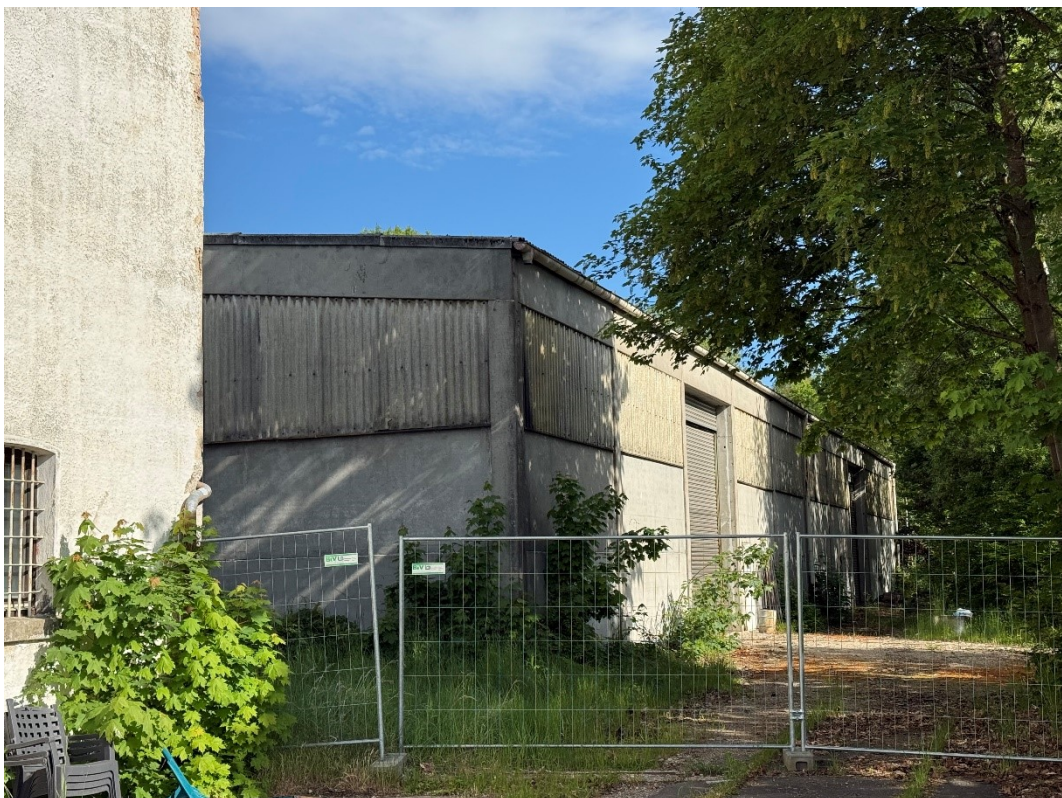
Bild 14: Außenansicht Halle BT47, Ost- und Südfassade

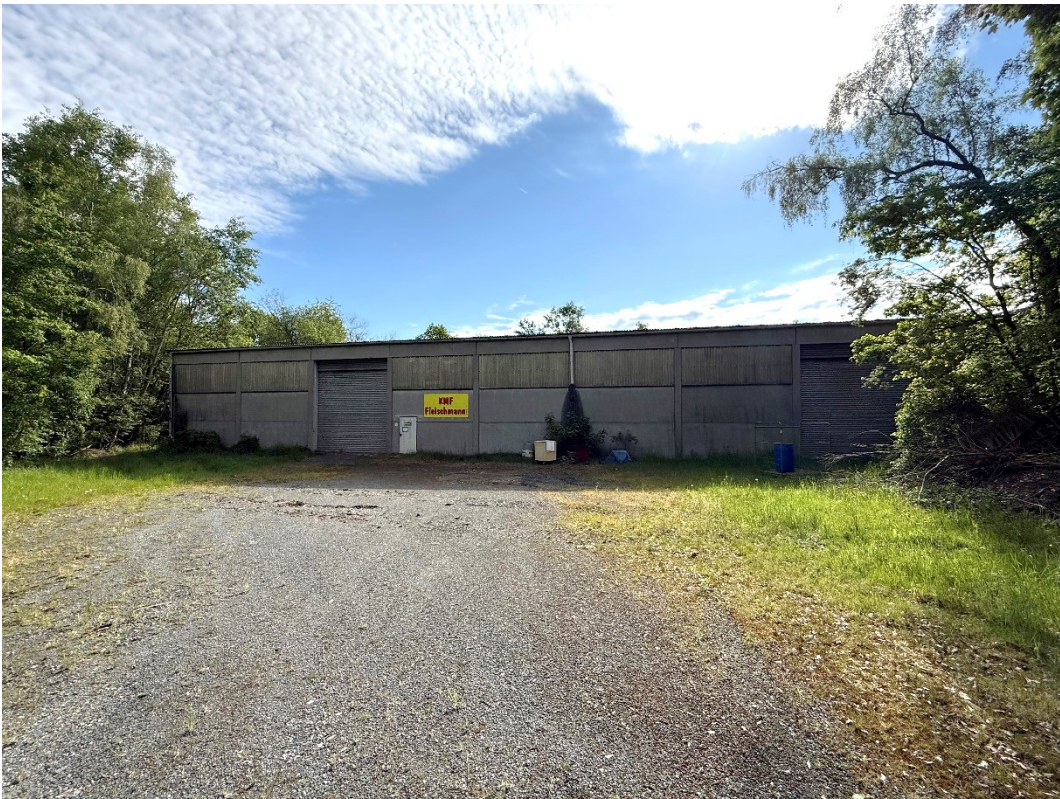
Bild 15: Außenansicht Halle BT47, Westfassade mit Einfahrtstor

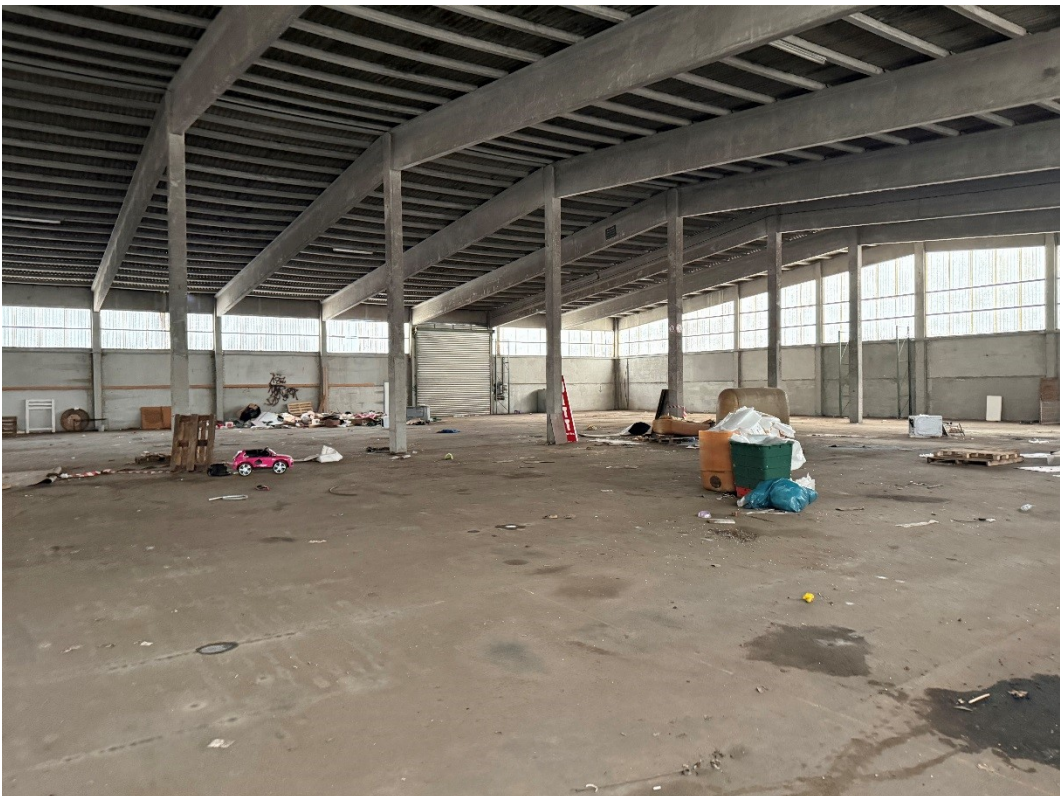
Bild 16: Innenansicht Halle BT47 mit Resten an Sperrmüll

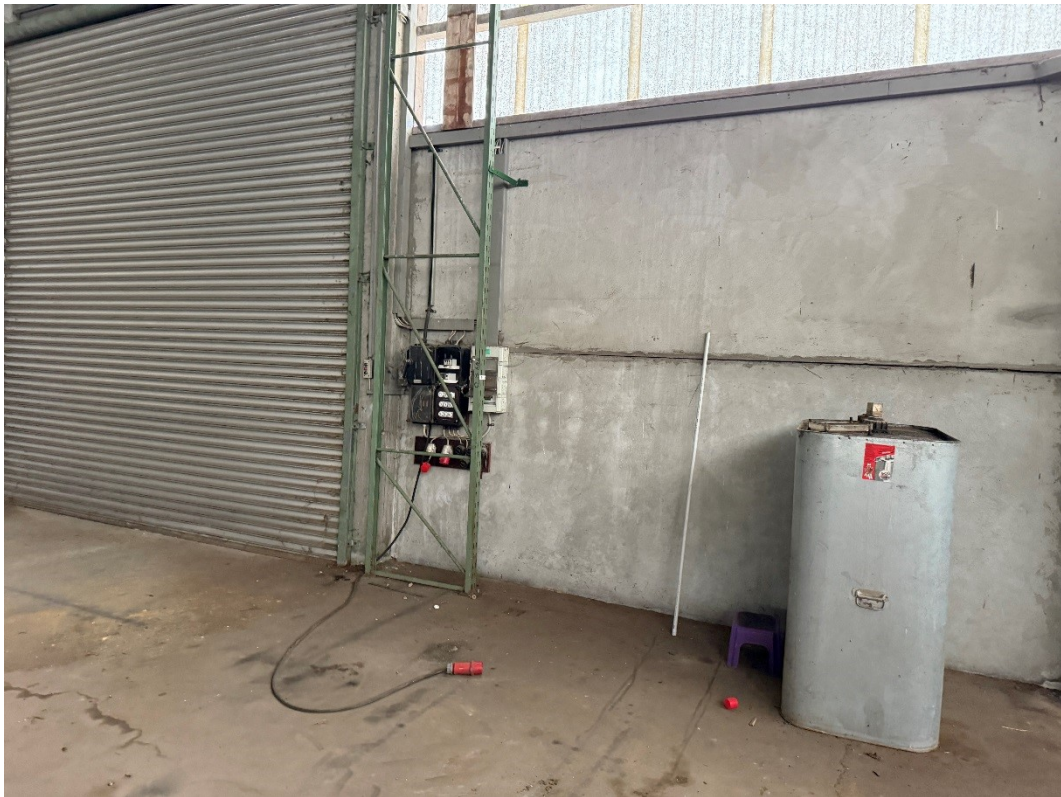
Bild 17: Innenansicht Halle BT47, Stromanschluss und Öltank mit Restmenge

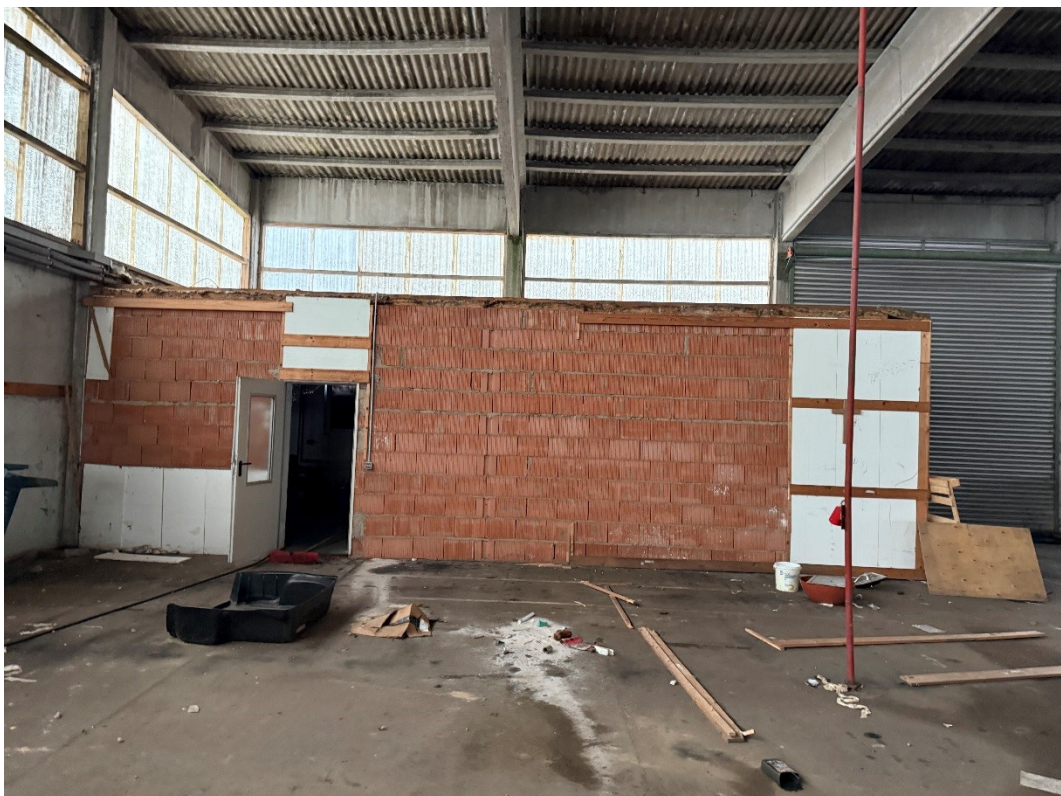
Bild 18: Innenansicht Halle BT47 mit nachträglichen Mauerwerkseinbau

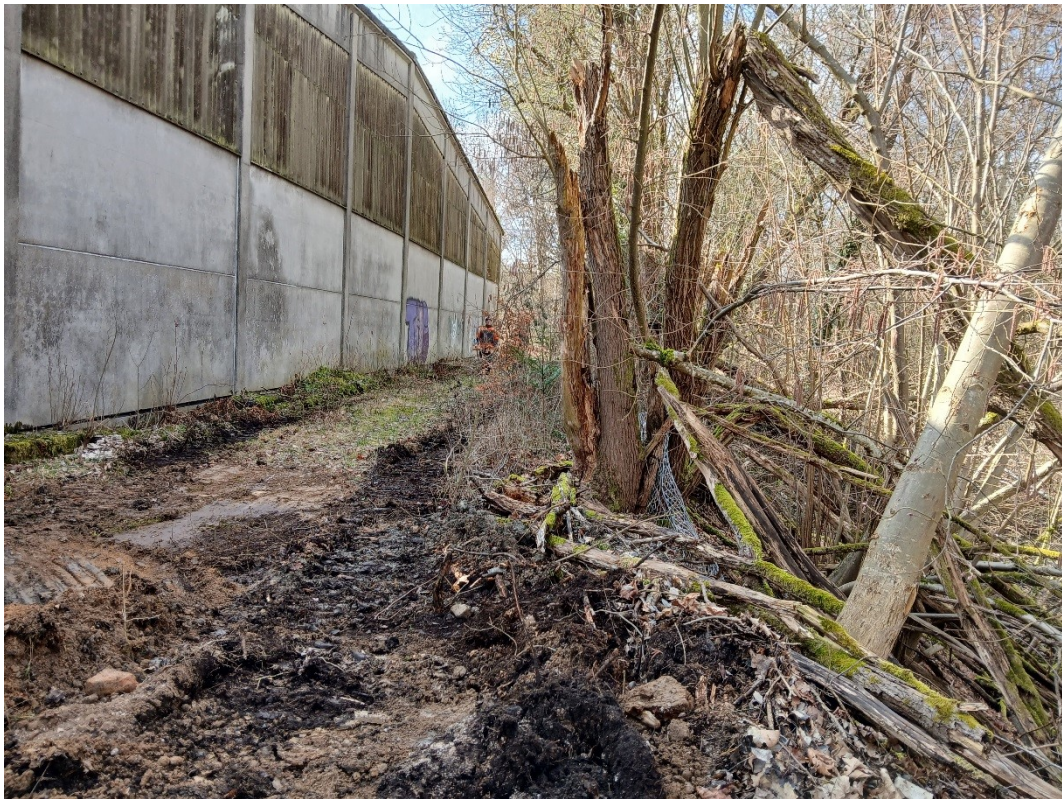
Bild 19: Außenansicht Halle BT47, Umfahrmöglichkeit

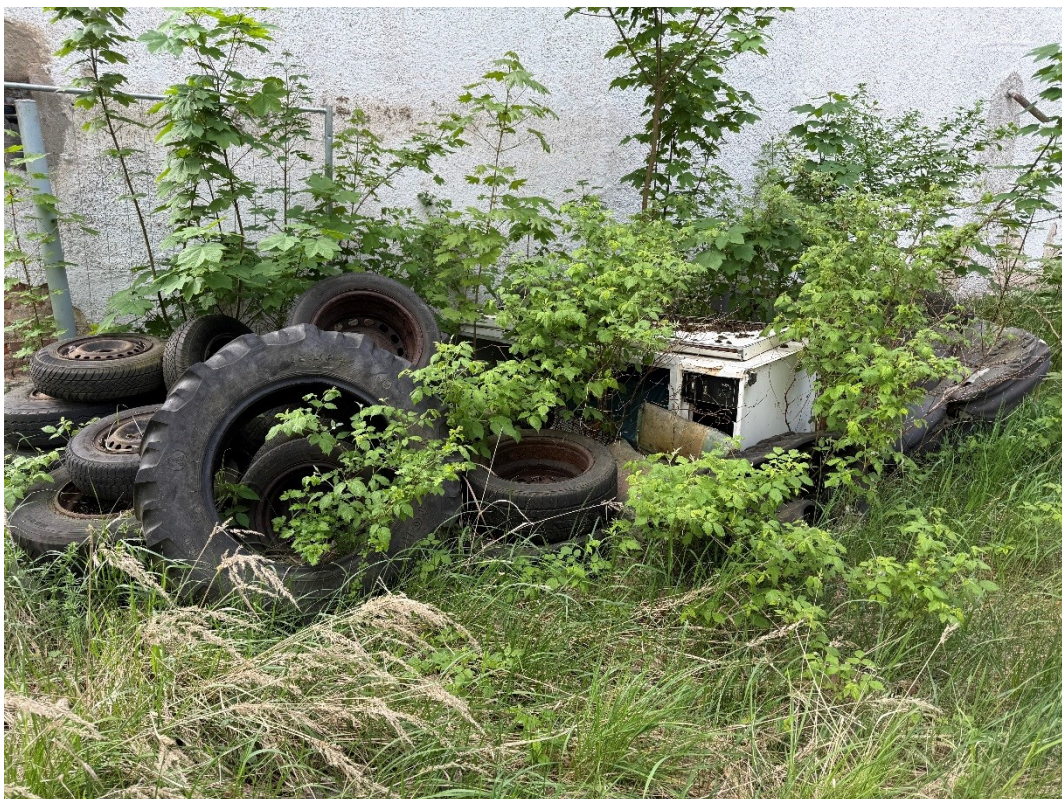
Bild 20: Reifenablagerung zwischen den Gebäuden Halle BT47 und Büro, Kantine BT11

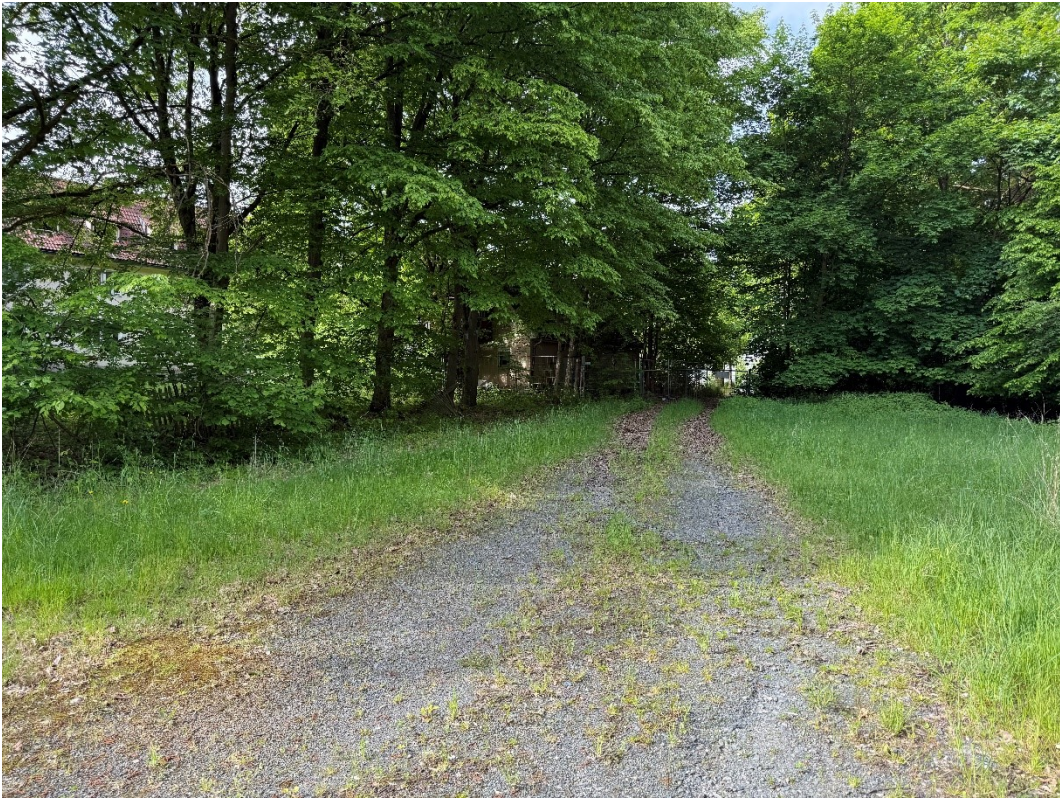
Bild 21: Zufahrt zur Connemara-Halle (BT11) mit Bauzauntor an der Nordwestecke

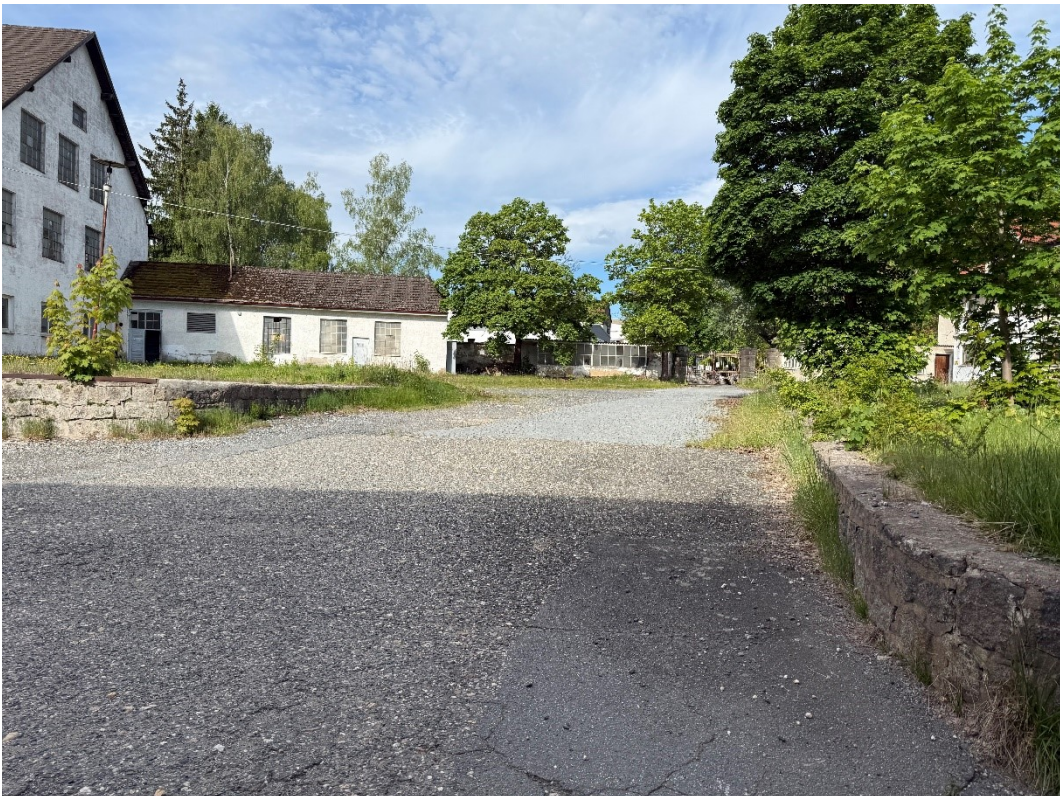
Bild 22: Einfahrtsbereich zum Gelände über Haupttor

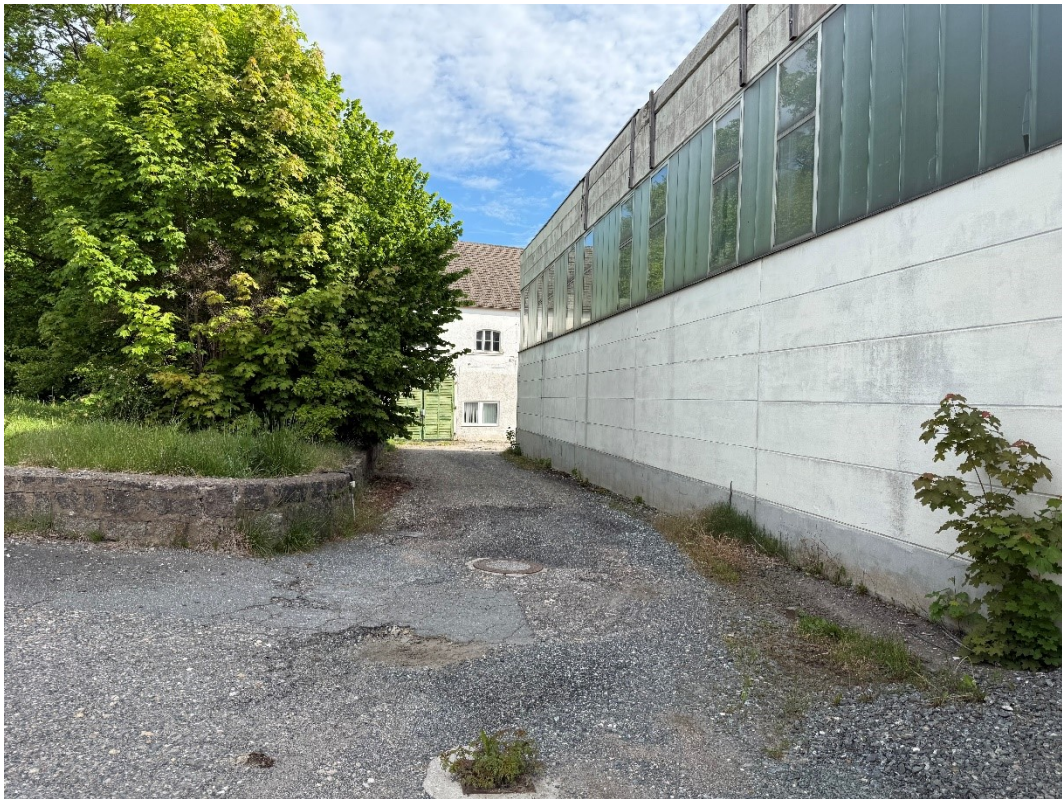
Bild 23: Zufahrt zu BT11 vom Haupttor kommend. Blick nach Norden, Halle rechts bleibt im Bestand

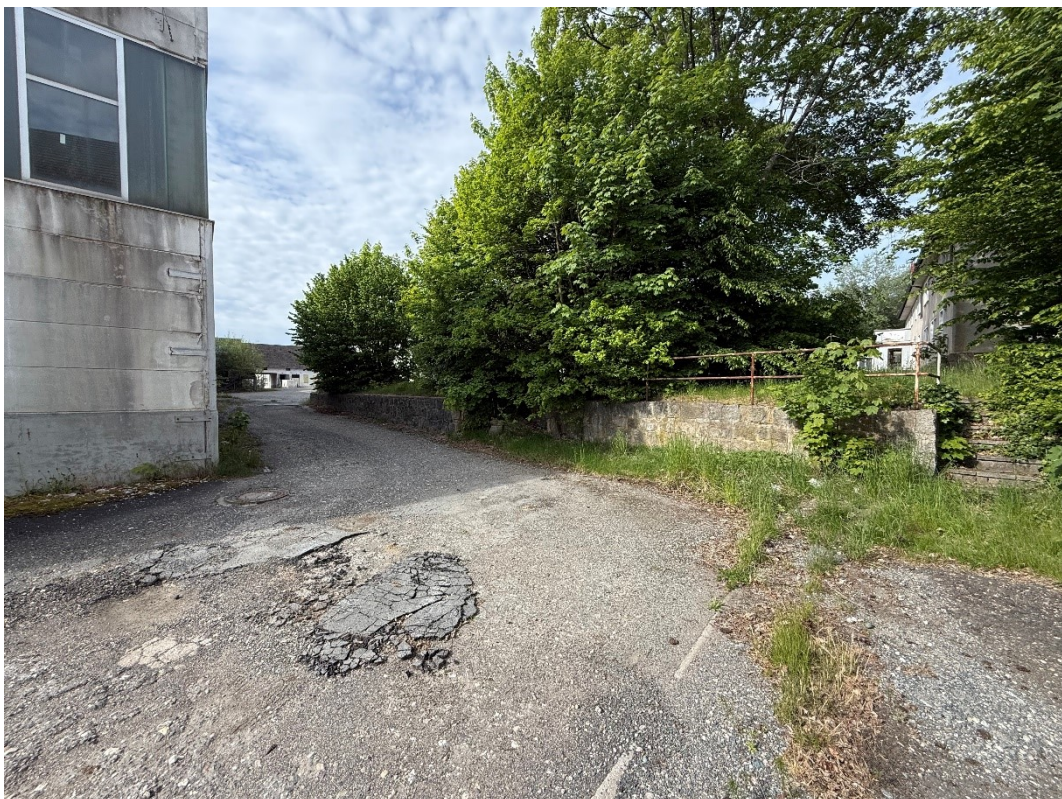
Bild 24: Zufahrt zu BT11 vom Haupttor kommend. Blick nach Süden. Durchfahrtsbreite ca. 5,2 m
