**Orientierende Schadstofferkundung vom 26.01.2026  
wegen Sanierung**

**Untersuchungsbericht**

- 1. Auftraggeber:** Gemeinde Altstadt/WN  
Hauptstraße 9, 92665 Altstadt/WN
- 2. Objekt und Ort:** ehem. Bürogebäude Beyer&Co  
Baptist-Kraus-Straße 5, 92665 Altstadt
- 3. Auftrag vom:** 23.01.2026, Bgm. Schicketanz

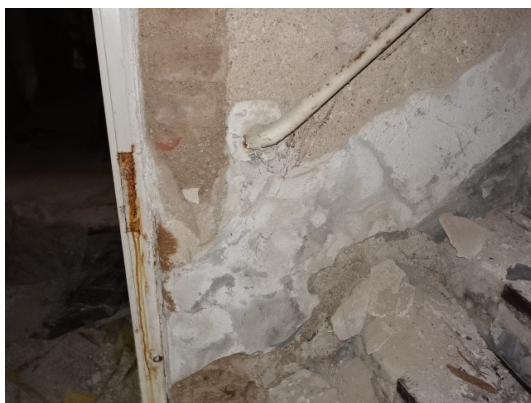
Probe Nr. 1: Wandputz im KG

| Ild Nr. | Material | Entnahmestelle | Laborergebnis | | | | | | |
|---|---|---|---|---|---|---|---|---|---|
| 1 | Wandputz innen | Kellergeschoss | | | | | | | 1.700 |

Der Innenwandputz im KG und in den darüberliegenden Geschossen enthält Sulfat mit 1.600 – 1.700 mg/l. Er ist gesondert auszubauen und als Z2 zu entsorgen.

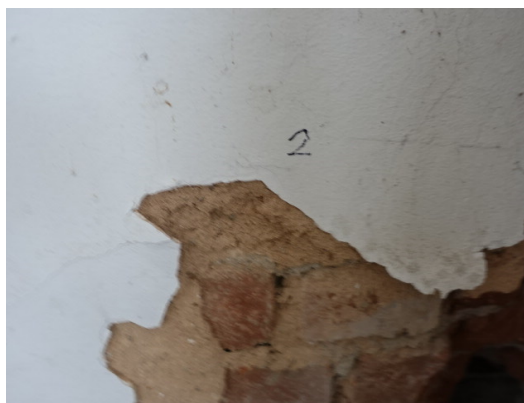
Probe Nr. 2: Wandputz im EG

| Ild Nr. | Material | Entnahmestelle | Laborergebnis | | | | | | |
|---|---|---|---|---|---|---|---|---|---|
| 2 | Wandputz innen | Erdgeschoss | | | | | | | 1.600 |

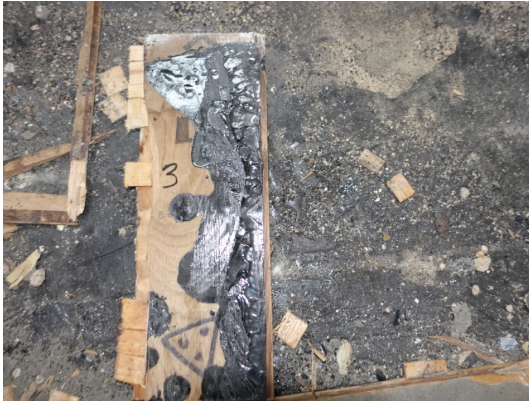
Probe Nr. 3+8: schwarzer Kleber Holzdielen

| Ild Nr. | Material | Entnahmestelle | Laborergebnis | | | | | | |
|---|---|---|---|---|---|---|---|---|---|
| 3 | schwarzer Kleber Holzdielen | Erdgeschoss | | | | | | 80.815 | |
| 8 | schwarzer Kleber Holzdielen | Erdgeschoss | | negativ | | | | | |

Der schwarze Kleber unter den Holzdielen enthalten PAK's in der Summe von 80.815 mg/kg. Das Material ist gesondert auszubauen und als DK II zu entsorgen.

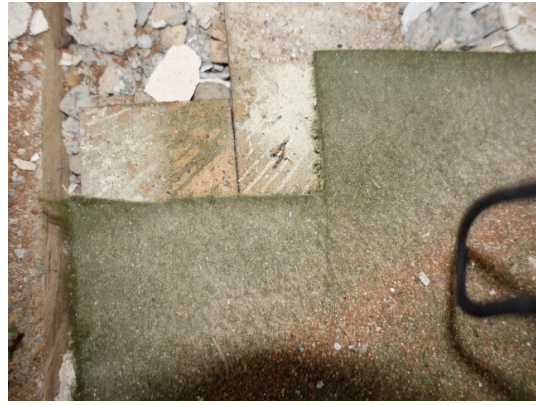
Probe Nr. 4 grüner Nadelfilzbelag

| Ild Nr. | Material | Entnahmestelle | Laborergebnis | | | | | | |
|---|---|---|---|---|---|---|---|---|---|
| 4 | Nadelfilzbelag grün | Erdgeschoss | | negativ | | | | | |

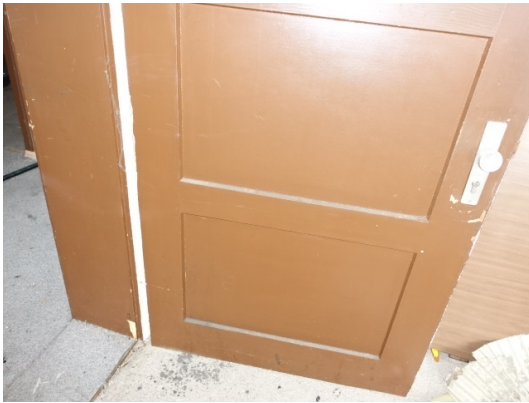
Probe Nr. 5: Zimmertüren braun/weiß gestrichen

| Ild Nr. | Material | Entnahmestelle | Laborergebnis | | | | | | |
|---|---|---|---|---|---|---|---|---|---|
| 5 | Zimmertüren braun/weiß gestrichen | Erdgeschoss | | | | 70.652 | | | |

Die braun/weiß gestrichenen Zimmertüren, die weiß gestrichenen Holzfenster und der weiß/blau Wandanstrich im OG enthalten Schwermetalle. Diese Materialien sind gesondert auszubauen und als Z2 zu entsorgen.

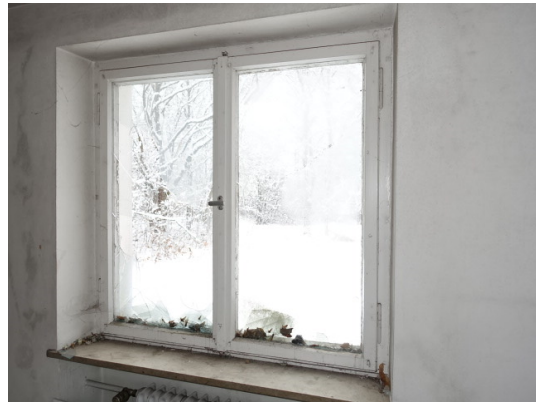
Probe Nr. 6+7: Holzfenster weiß gestrichen

| Ild Nr. | Material | Entnahmestelle | Laborergebnis | | | | | | |
|---|---|---|---|---|---|---|---|---|---|
| 6 | weißer Anstrich Holzfenster | Erdgeschoss | | | | 81.718 | | | |
| 7 | weißer Anstrich Holzfenster | Erdgeschoss | | | | | 126,5 | | |

Der Dachstuhl ist unbelastet. Die weiß gestrichenen Holzfenster enthalten Holzschutzmittel und sind wie vorher beschrieben als Z2 zu entsorgen.

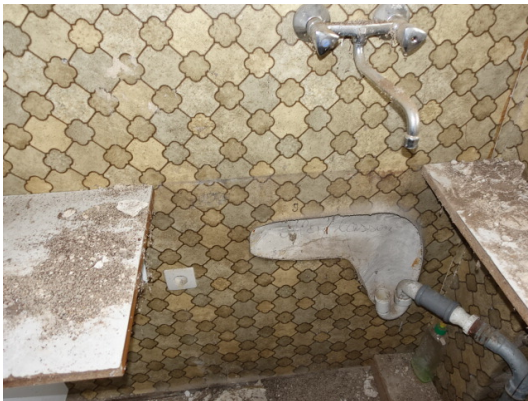
Probe Nr. 9: Wandverkleidung WC im OG

| Ild Nr. | Material | Entnahmestelle | Laborergebnis | | | | | | |
|---|---|---|---|---|---|---|---|---|---|
| 9 | PVC Belag Wand | WC OG | ja, >50% | | | | | | |

Der PCV-Wandbelag im WC im OG ist asbesthaltig und muss gemäß der Asbestrichtlinie entsprechend ausgebaut und entsorgt werden.

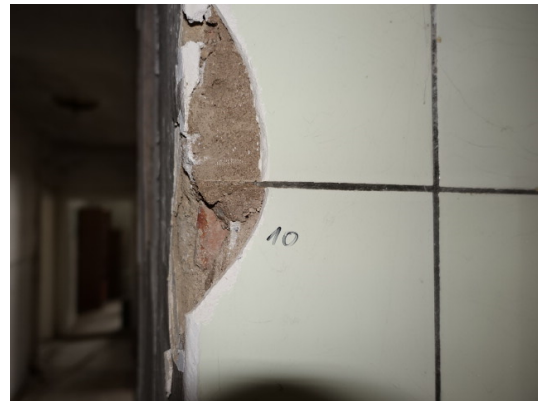
Probe Nr. 10: Fliesenkleber WC im OG

| Ild Nr. | Material | Entnahmestelle | Laborergebnis | | | | | | |
|---|---|---|---|---|---|---|---|---|---|
| 10 | Fliesenkleber | WC OG | | | negativ | | | | |

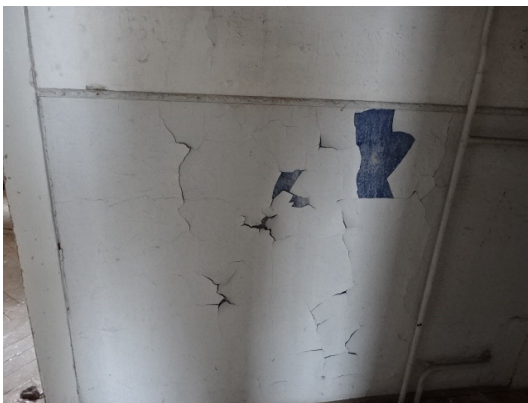
Probe Nr. 10: weiß/blauer Wandanstrich Flur OG

| Ild Nr. | Material | Entnahmestelle | Laborergebnis | | | | | | |
|---|---|---|---|---|---|---|---|---|---|
| 11 | weiß/blauer Wandanstrich | Flur OG | | | | 71.197 | | | |

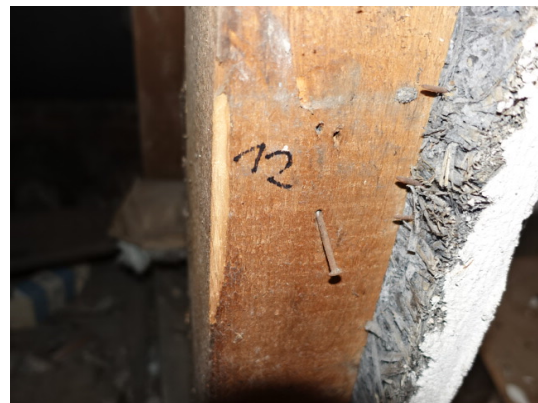
Probe Nr. 12: Dachstuhl im DG

| Ild Nr. | Material | Entnahmestelle | Laborergebnis | | | | | | |
|---|---|---|---|---|---|---|---|---|---|
| 12 | Dachstuhl | Dachgeschoss | | | | | negativ | | |

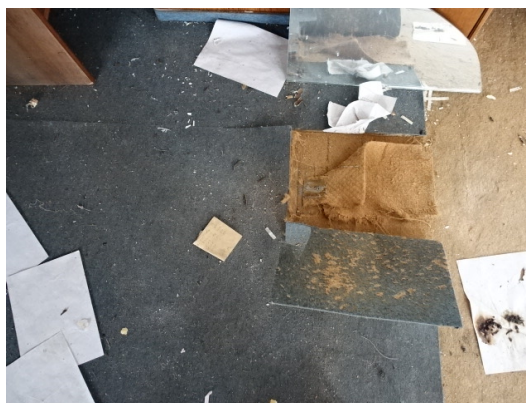
Probe Nr. 13 blauer Nadelfilz OG

| Ild Nr. | Material | Entnahmestelle | Laborergebnis | | | | | | |
|---|---|---|---|---|---|---|---|---|---|
| 13 | blauer Nadelfilzbelag | Obergeschoss | | negativ | | | | | |

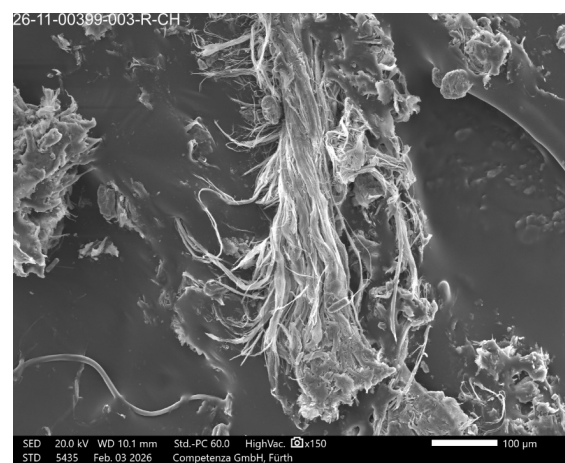
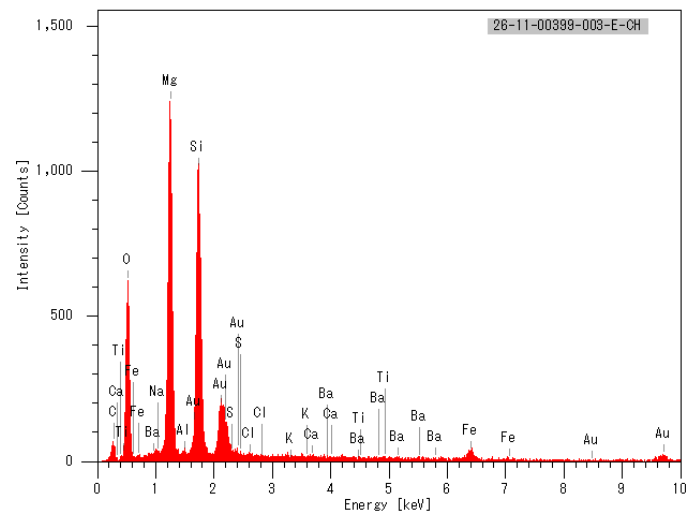
# Abbildung und Elementspektrum: Chrysotil-Asbest Fundstelle 26-11-00399-003

| Probennummer | Prüfplan | Probenbezeichnung | Analysenergebnis | Gehalt | WHO-Fasern <sup>1</sup><br>nachweisbar |
|---|---|---|---|---|---|
| 26-11-00399-003 | F-MPA | 9. PVC Belag Wand | Chrysotil-Asbest<br>nachgewiesen | > 50 % | ja |
