BAUVORHABEN: Albrecht Schnitter Schule HERZOGSÄGMÜHLE
Von-Kahl-Straße 13, 86971 Peiting-Herzogsägmühle

SCHADENSERFASSUNG / SANIERUNGSBERICHT:

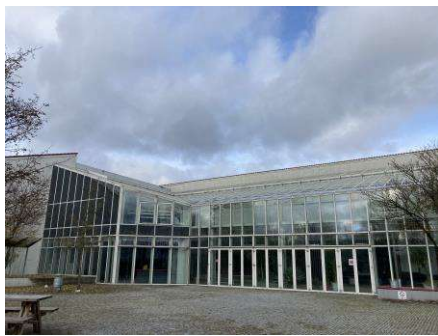
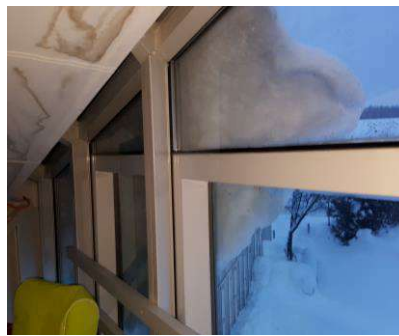
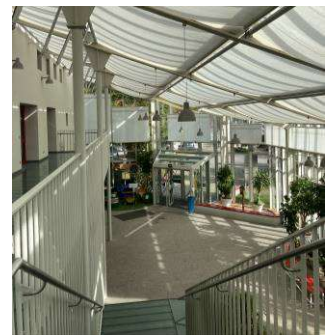
1. AULA

- zahlreiche Undichtigkeiten im Bereich der Glasdeckung; auch glasüberdeckte Flure
 - >>> Sicherheitsproblem durch Rutschgefahr auf Glas-Bodenbelag
- therm. Probleme bei Sonneneinstrahlung; außenliegender Sonnenschutz am Dach nicht möglich
- fehlendes Vordach / Tropfkante führt zu Wasserlauf an Fassade
- abrutschender Schnee verdichtet sich zu massivem Eis
 - >>> Sicherheitsproblem durch Dachlawinen und Eisdruck auf Glasfassade
- undichte Öffnungsflügel
- trübe und gesprungene Scheiben; Kondensatbildung im Scheibenzwischenraum
- UV-geschädigte Elektro-Verkabelungen von Leuchten und RWA-Flügeln

1. vollflächiger Austausch der Glaselementen
 - >>> Ablehnung von Gewährleistung durch ausführende Firma zu erwarten wegen Bestandskonstruktion und Falzentwässerungsproblematiken
2. vollflächiger Austausch der Glaselemente, incl. Aluminium-UK
 - >>> sehr kostenintensiv und statische Überprüfung der Stahlkonstruktion erforderlich
3. Dachflächen durch leichte Blech-Bedachung verschließen / Austausch Vertikalverglasung und Erneuerung Tür-/Öffnungsflügel
 - >>> Gewährleistungsfrage im Fassadenbereich (vertikal) ist zu klären

Var. 1+2 sind klimatechnisch zu prüfen; Klimasimulation erforderlich; Problem beim sommerlichen Wärmeschutz;

auch bei Var. 3 wird eine Klimasimulation voraussichtlich erforderlich werden;

als Permanent-Verschattung der Fassadenflächen kann eine freistehende Vordachkonstruktion vorgebaut werden; dies stellt zusätzlichen Schutz gegen abrutschenden Schnee dar

>>> für alle drei Varianten ist voraussichtlich eine Befreiung vom GEG notwendig

4. Neubau Aula in Teil-Massivbauweise und Glasanschlüssen im Zwischenbereich zum Bestandsbauwerk; optische Analogie zum Bestand (Flure OG).

Bei allen San.-Varianten ist die komplette E-Verkabelung zu erneuern sowie die Frage wirksamer Verschattungssysteme zu prüfen. Erneuerung der Blitzschutzanlage erforderlich.

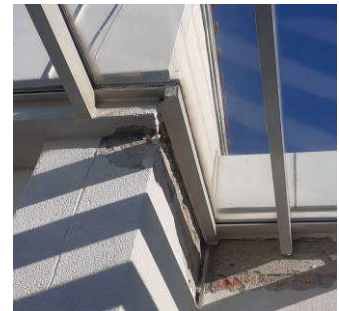
2. MAUERWERKSRISSE

Am Übergang der Aula zum Bauteil A1 sind im Flurbereich OG deutliche statisch relevante Risse erkennbar; die Freilegung zeigt auch ein mangelhaftes Auflager des Stahl-Kehlträgers der Aula-Konstruktion. Am Nordendes des Flurs OG (Bauteil A1) sind ebenfalls Risse vorhanden

Die Risse sind nach aktueller Erkenntnis lokal begrenzt instandsetzbar nach Vorgabe Tragwerksplaner.

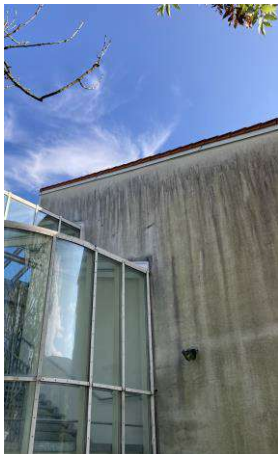
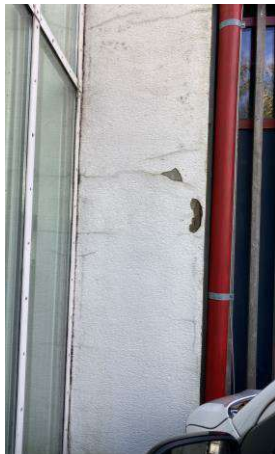
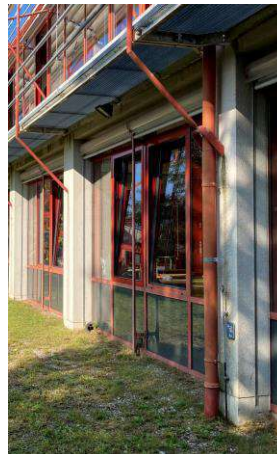
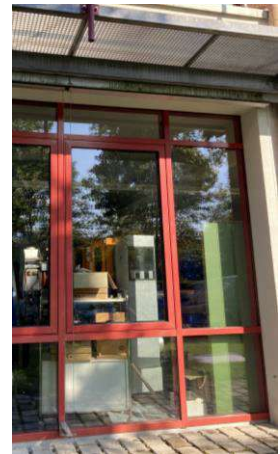
3. AUSSENPUTZ / FENSTERANSCHLÜSSE

Stirnseiten der Klassenzimmer-Trakte, aber auch in kleinteilige Stützen, Sturz- und Brüstungsflächen; das Schadensbild reicht von starken Veralgungen bis hin zu deutlichen Rissebildern, teilweise das Steinformat des Mauerwerks abbildend sowie partiellen Putzabplatzungen; im Bereich der Schrägabstützungen an den Fluchtbalkonen permanenter Wasserzulauf zur Putzfläche mit Feuchteintrag bzw. extremer Verschmutzung und Algenbildung. Vielfach wurden Putzanschlüsse, incl. Laibungsdämmungen starr auf die Deckleisten der Pfosten-Riegel-Fassaden geführt; damit kann ein ggf. erforderlicher Scheibenaustausch nicht ohne Entfernen der Dämmung und des Putzes durchgeführt werden.

- Hochdruck-Reinigen der Putzflächen; Hohlstellen abschlagen und Putzausgleich; gesamte Fläche mit einer Putz-Armierungsschicht überziehen; an den Dachrändern sollten z.T. zusätzliche Tropfbleche ergänzt werden, um abtropfendes Wasser von der Putzoberfläche fernzuhalten; Sockelbereiche freilegen, ggf. Feuchtigkeitssperre aufbringen, Sockelputz ergänzen, anschließend sollte – wo möglich – ein Traufstreifen (Rollkies) erstellt werden.

Fachgerechter Putzanschluss auf die Rahmenkonstruktion Fassade kann nur durch aufwändigen Umbau der Fassadenelemente erfolgen, d.h. Ausglasen, Abänderung der Alu-Konstruktion, Einsatz neuer Scheiben, Wand- und Putzflächen – außen wie innen – neu anarbeiten.

Erneuerung der Blitzschutzanlage erforderlich.

>>> für Sanierungsmaßnahme „Putz“ ist eine Befreiung vom GEG notwendig, ansonsten sind alle Anschlüsse (Dach, Fenster, Fluchtbalkone, ...) substanziell abzuändern

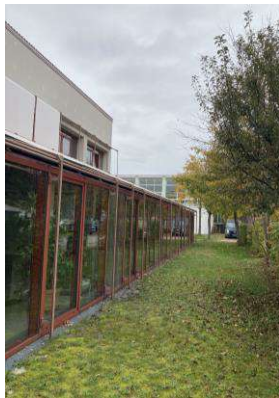
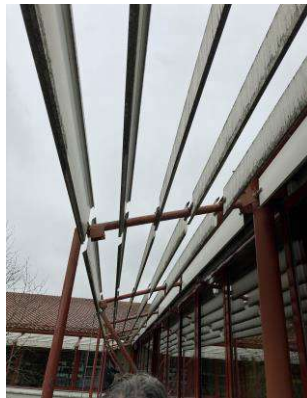
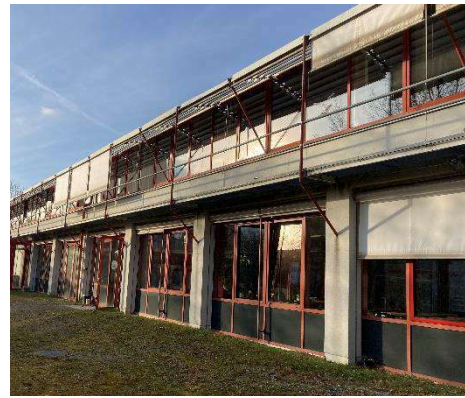
4. SONNENSCHUTZ

An den Schulgebäuden finden sich vier Arten von Sonnenschutz:

- Vertikal-Markisen, teilweise mit Umlenkung aus der Dachneigung in die Vertikale; Behänge überwiegend extrem verschmutzt, teilweise zerschissen und mit technischen Problemen in den Führungsschienen
- unterschiedlichste Führungssysteme: Schienen auf Abstandhalter, Seilführung, Schienen in Putzflächen integriert
- Starr-Lamellen aus Alu-Blech an den Dachschrägen über den Fluchtbalkonen; z.T. fehlen Lamellen; wirkungslos gegen vormittägliche Sonneneinstrahlung
- Innenbeschattung Aula, teilweise starre Tücher
- Raff-Store (Lamellen) in BA 2, z.T. vor Rettungswegen

- Erneuerung nur incl. der Führungsschienen sinnvoll, da sonst keine Gewährleistung möglich
- Ersatz der Markisen durch Raff-Store: etwas bessere Windstabilität, weniger verschmutzungsanfällig, bessere Lichtlenkung durch bewegliche Lamellen und abdunklungsfähig; aber keine Umlenkung aus Dachfläche in die Vertikale möglich
- Alternativ: anstelle bisheriger Markisenbehänge „ZIP“-Behänge (in sich geschlossene Verschattungssysteme) mit sehr hoher Windstabilität; ebenfalls keine Umlenkung aus Dachfläche in die Vertikale möglich; Anbringen direkt vor der Fassade wegen Fluchtbalkonen (2.Rettungsweg) nicht überall möglich (Fluchttüren /-fenster müssten ausgespart werden)

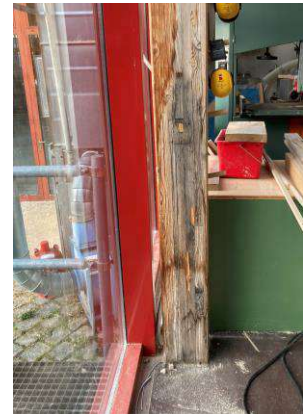
5. LEIMHOLZ

Durch einen Sachverständigen für Holzbau wurde im Rahmen einer wiederkehrenden Bauwerksprüfung die Leimholzkonstruktion in Augenschein genommen. Der abschließende Untersuchungsbericht liegt noch nicht vor.

Augenfällig sind Schadensbilder in der Zimmerer- sowie Schreiner-Werkstatt mit starken Abwitterungen und Feuchteschäden, exemplarisch dargestellt an einer geschädigten Stütze.

Sollte sich aus der Wiederkehrenden Bauwerksprüfung kein systematischer Mangel ergeben (z.B. verminderte Tragfähigkeit) können die o.g. Schaden lokal begrenzt zimmermannsmäßig instand gesetzt werden.

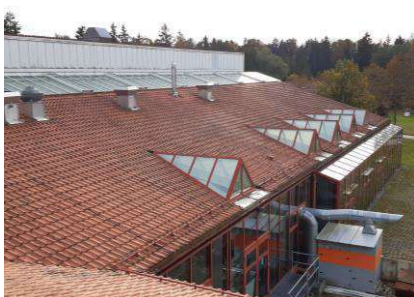
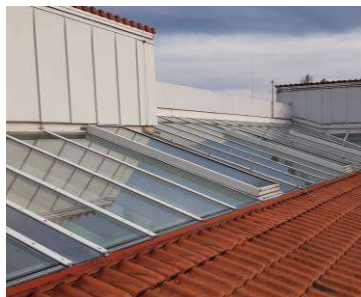
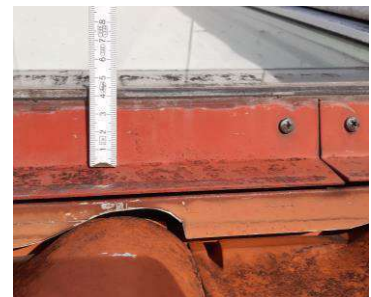
6. ZIEGELDACHDECKUNGEN + GAUBEN / PV

Im U-förmigen Dachbereich über den Werkstätten (Bauteil B Nord + B1) liegen Mängel in den Anschlüssen des Unterdaches zu den oberen Übergängen zu den Glasdächern der Flure vor; ebenso sind Kehlen und Traufanschlüsse nicht fachgerecht ausgeführt, Gaubenanschlüsse teilweise undicht; z.T. wurden im Hinterlüftungsbereich der Dachdeckung lose Elektrokabel der RWA-Ansteuerung über den Fluren verlegt.

Kompletterneuerung der Ziegeldächer Bauteil B Nord + B1, incl. ggf. Aufbringen einer zusätzlichen Aufdach-Dämmung; allerdings sind max. ca. 40 mm möglich, da der Anschluss an die oberhalb liegenden Glasdächer sehr flach ausgeführt wurde. Dies wäre statisch noch zu bewerten unter Berücksichtigung des Ergebnisses der Leimholzüberprüfung; Abbruch der Gauben und Verschluss der Dachfläche; wo erforderlich Einbau von neuen Dach-Flächen-Fenstern zur Belichtung der Raumtiefe; DFF incl. Lüftungsfunktion; VDE-gerechte Verlegung der Steuerkabel zu den RWA-Flügeln (Verlegung im Gebäude); Erneuerung der Blitzschutzanlage erforderlich.

>>> für Sanierungsmaßnahme „Ziegeldächer“ ist ebenfalls eine Befreiung vom GEG notwendig, ansonsten sind alle Anschlüsse an Glasdächer und aufgehende Wandflächen abzuändern.

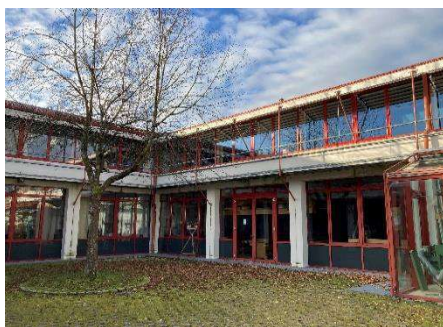
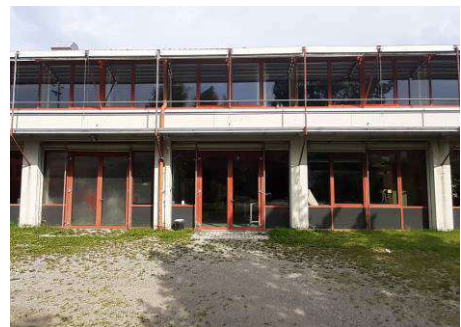
7. FLUCHTBALKONE

Die Konstruktion der Fluchtbalkone ist statisch zu überprüfen, da ein deutliches Schwingungsverhalten erkennbar ist; auch fehlen Fußleisten am Gitterrost; Handlauf und Kniestäbe sind frei auf ca. 4,00 m Länge gespannt (Konstruktion sehr verformbar, muss hinsichtlich Anprall-Lasten für Fluchtweg überprüft werden), Farboberflächen blättern ab.

Siehe auch „Putzarbeiten“; Ersatz für Diagonal-Abstützungen durch neue Winkel-Konsolen; komplette Demontage sinnvoll, da Oberflächen abgestrahlt und neu verzinkt werden können. Ggf. Umbau der Rohrrahmen-Konstruktionen wegen Einbau neuer Sonnenschutz-Elemente; statische Ertüchtigung der Konstruktion (Verkehrslasten für Fluchtwege sind einzuhalten)

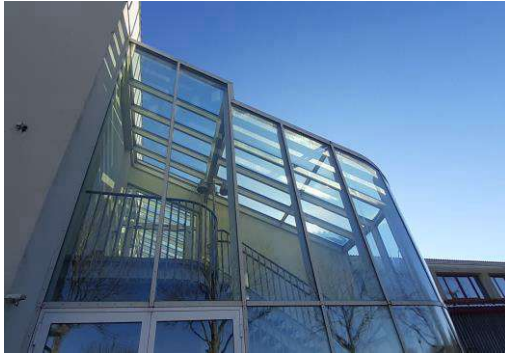
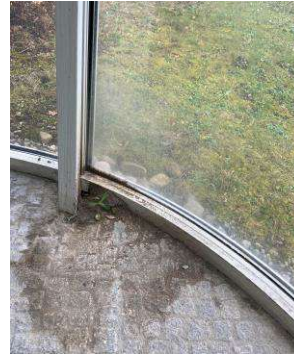
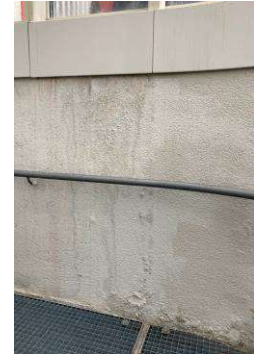
8. FLUCHTTREPPENHÄUSER

Z.T. liegen Undichtigkeiten am Übergang Dach zu den Vertikalverglasungen vor; Scheiben sind teilweise gesprungen (auch gerundete Scheiben) oder getrübt;
Zwischenraum vielfach mit Kondensatausfall; stellenweise beginnende Korrosion der Stahlkonstruktion;
Putz-Feuchte-Schäden am Kellerabgang Bauteil A.

Austausch der gerundeten Scheiben sehr kostenintensiv; denkbare Alternative durch Entfernen der Rundung und anschließendem rechtwinkligem Fassadenschluss; Dachverglasungen durch geschlossene Deckung ersetzen, um Gewährleistungsproblematik Verglasungsarbeiten hinsichtlich Falzentwässerungen zu vermeiden.

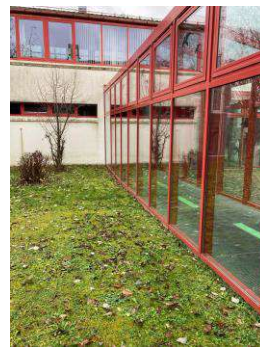
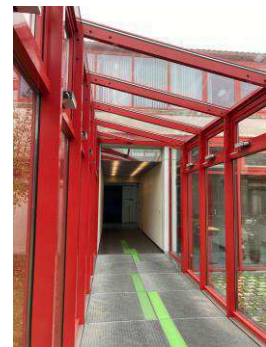
9. GLASKONSTRUKTION ÜBERGANG BA 1 ZU BA 2

Sockelanschlüsse / -verblechungen sind ungenügend ausgeführt.

Außenseitiges Freilegen der Sockelflächen, Anschlüsse Instandsetzen, ggf. Ergänzungen von Zusatz-Dämmungen; Einbau eines Traufstreifen mit Rollkies.

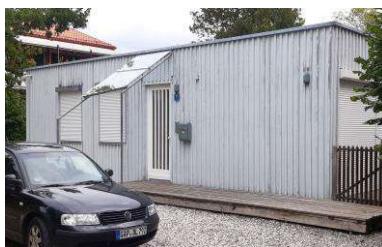
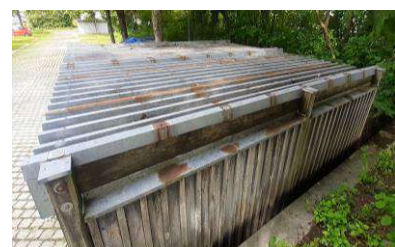
10. HAUSMEISTER-GEBÄUDE und GARAGEN

Sowohl Hausmeister-Gebäude als auch Garagen wurden als Holzbau erstellt. Fassadenbekleidungen stark abgewittert, Schalungsbretter im Sockelbereich z.T. morsch; Flachdach mit Undichtigkeiten; Haustechnik veraltet; evtl. Schädigungen an Holz-Tragkonstrukt. sind ohne großflächige Befundungen nicht erkennbar

Beschränkung der Instandsetzung des Hausmeister-Gebäudes auf Fassaden (Holzfass., Fenster, Rollläden) und Dachflächen; es ist zu prüfen, ob der Kostenaufwand einer Sanierung in Bezug auf den Gesamtzustand (Innenausbau und Haustechnik) in einem wirtschaftl. Verhältnis steht.
