## GUTACHTEN

**Bauvorhaben:** Sanierung der Lindenschule  
Lindenstraße 14  
65830 Kriftel

**Gegenstand:** Orientierende Schadstoffuntersuchung  
der Bestandsbebauung inkl.  
Rückbau- und Entsorgungskonzept

→ Bauabschnitt 3

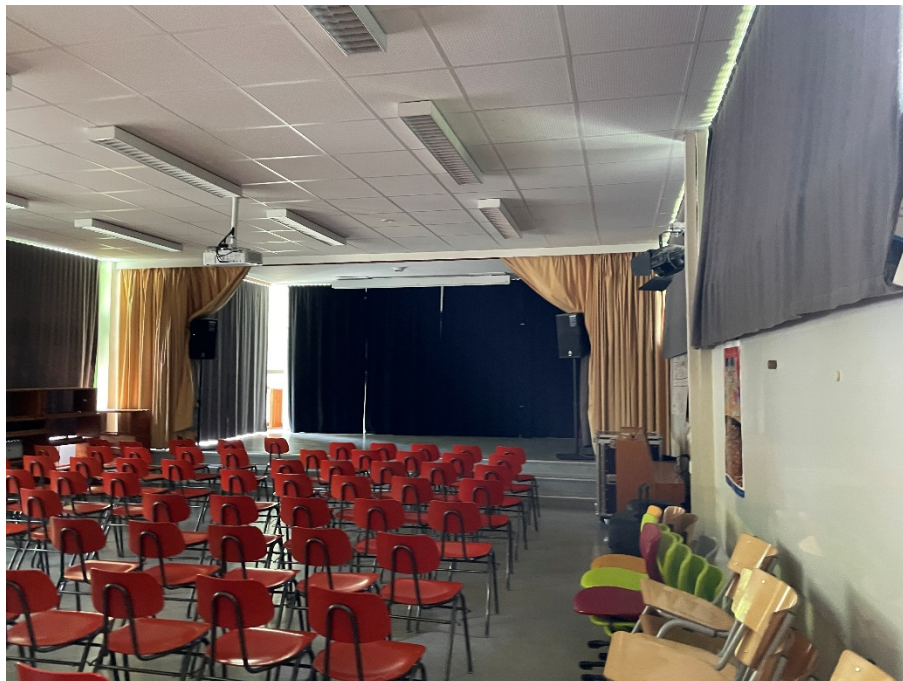
**Bild 1: EG, Aula**

Des Weiteren wurden Leuchtstoffröhren angetroffen, welche erfahrungsgemäß Quecksilber enthalten.

Abhangdecke aus Gipskarton ohne Auflage, schwermetallhaltige Leuchtstoffröhren

Bruchfreie Demontage der Röhren.

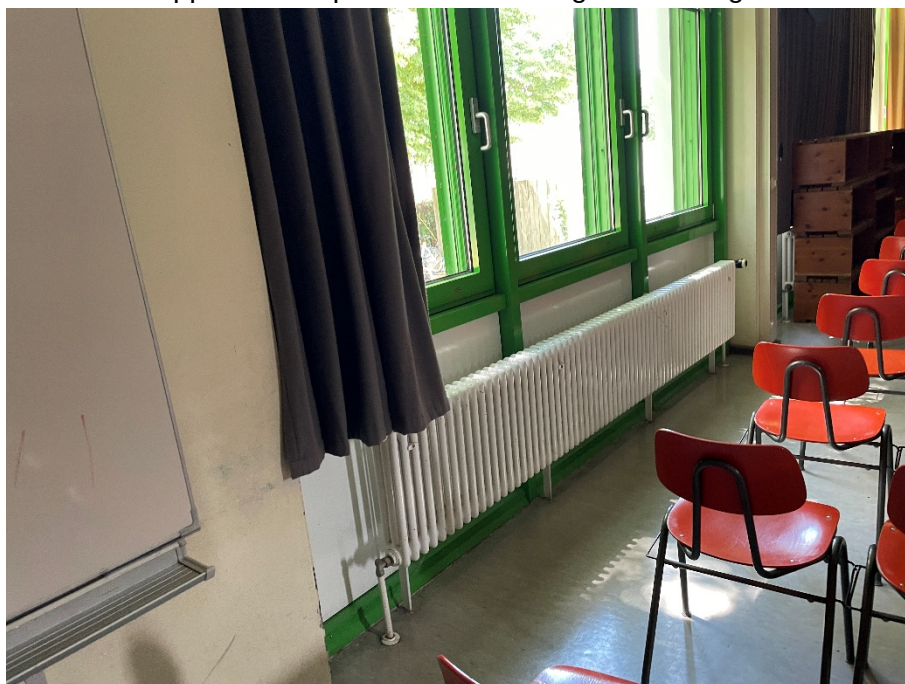
**Bild 4: EG, Aula**

Die Dichtungsringe in allen Rippenheizkörpern sind vermutlich asbesthaltig.

Rippenheizkörper mit asbesthaltigen Dichtungen

Die Heizkörper sind im Ganzen auszubauen. Die Sanierung erfolgt in einem entsprechenden Fachbetrieb. Besondere Schutzmaßnahmen sind nicht erforderlich.

Die für die Entsorgung erforderliche Verpackung der Heizkörper ist in enger Abstimmung mit dem Entsorger festzulegen (reißfeste, gewebeverstärkte Kunstsacksäcke, sogenannte Big-Bags).

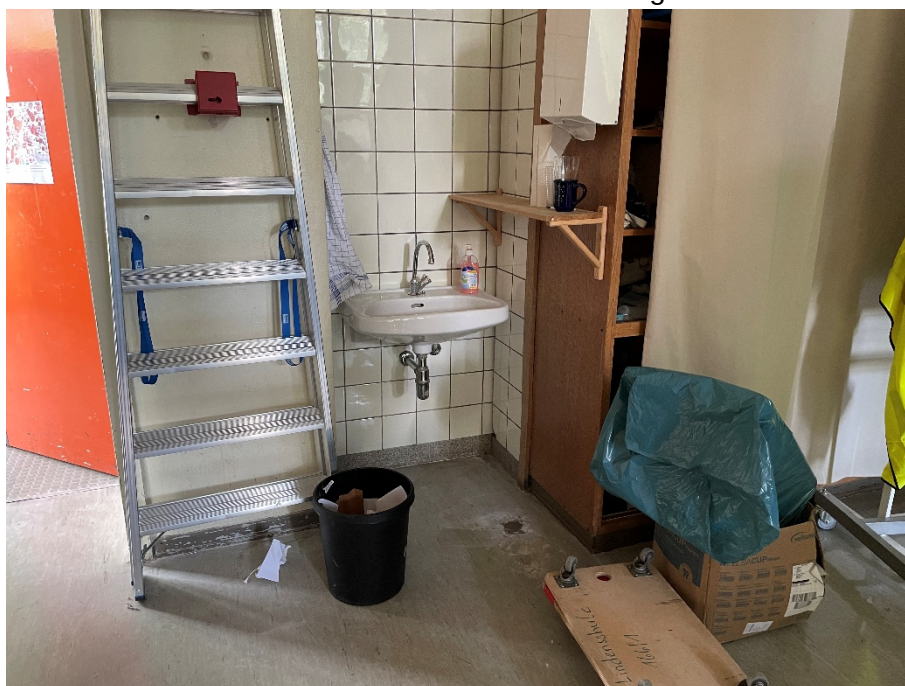
**Bild 3: EG, Lagerraum**  
Fliesen im Dickbettmörtel verlegt

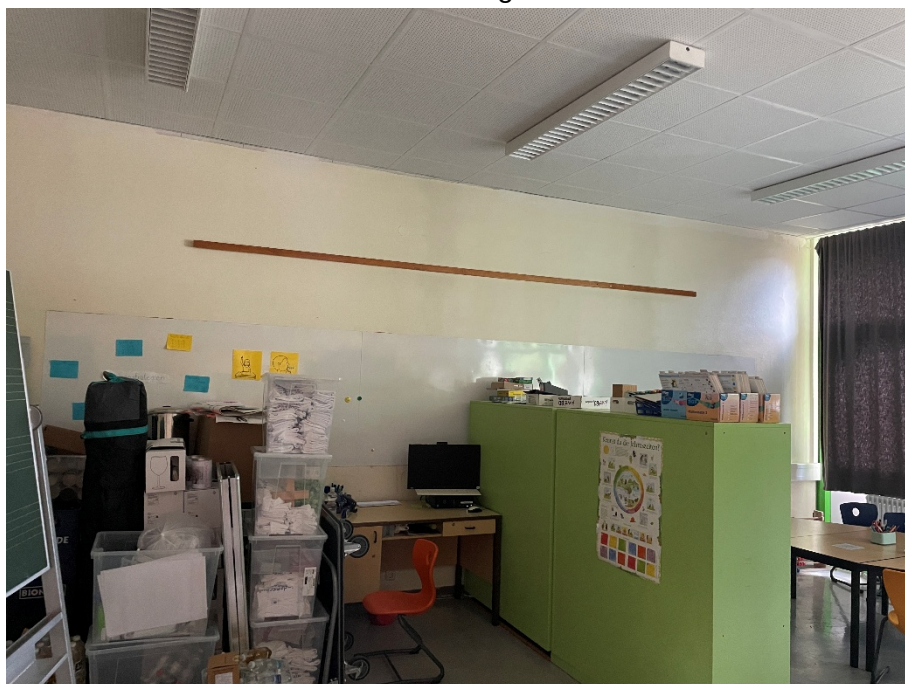
Im Bodenaufbau (unter dem Estrich in allen Räumen von Bauteil A) sowie als Auflage der Abhangdecke im PC-Raum wurde KMF angetroffen. Aufgrund des Alters des Gebäudes ist davon auszugehen, dass es sich um alte KMF im Sinne der TRGS 910 und somit um gefährlichen Abfall handelt.

**Bild 4: EG, Lagerraum**  
KMF-Trittschalldämmung im Bodenaufbau

Die Arbeitsbereiche sind gegen Zutritt Unbefugter zu sichern. Die Vorgaben der TRGS 521 - Abbruch-, Sanierungs- und Instandhaltungsarbeiten mit alter Mineralwolle (Anlage 5 [18]) sind zu beachten.

Die Arbeitsbereiche im Gebäude sind staubdicht abzutrennen, je nach Situation ist eine Luftabsaugung (vor allem bei Arbeiten in Innenräumen) mit H-Filter vorzusehen. Die KMF-Produkte sind unmittelbar nach der Demontage in dafür zugelassene, reißfeste Gewebesäcke (sog. Big-Bags) einzubringen. Eventuell noch vorhandene Reste der Mineralwolle sind mit einem geeigneten Sauger abzusaugen.

Für die Demontage sind neben den üblichen persönlichen Schutzmaßnahmen (Sicherheitschuhe etc.) und den Maßnahmen zur Sturzsicherung, Atemschutzmasken und Einwegschutzkleidungen (Overall, Kat. III, Typ 5 + 6) zu nutzen. Bei Arbeiten über Kopf ist eine Schutzbrille zu tragen.

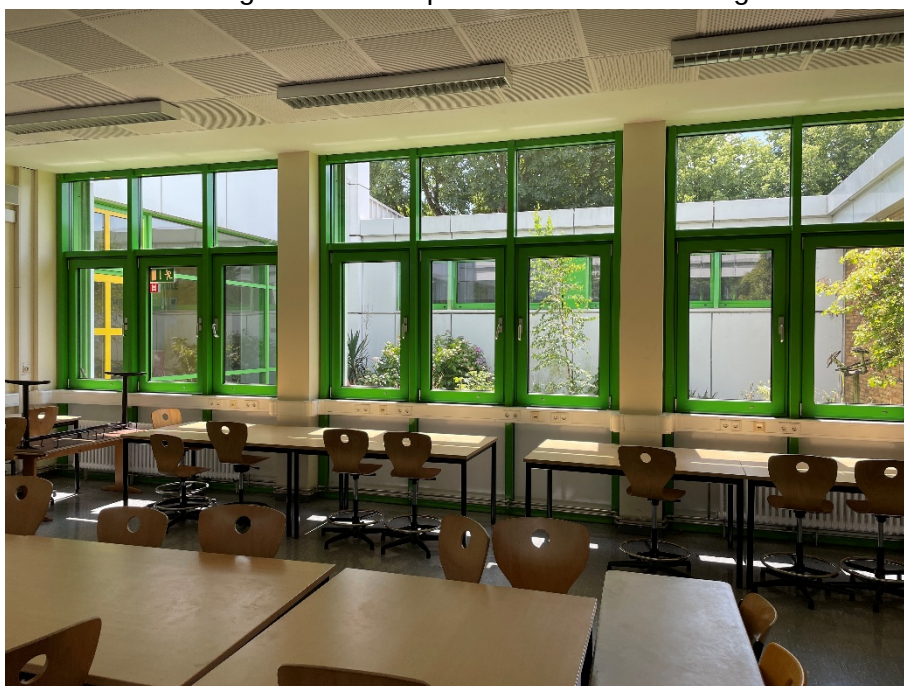
**Bild 5: EG, PC-Raum**  
Abhangdecke aus Gipskarton mit KMF-Auflage

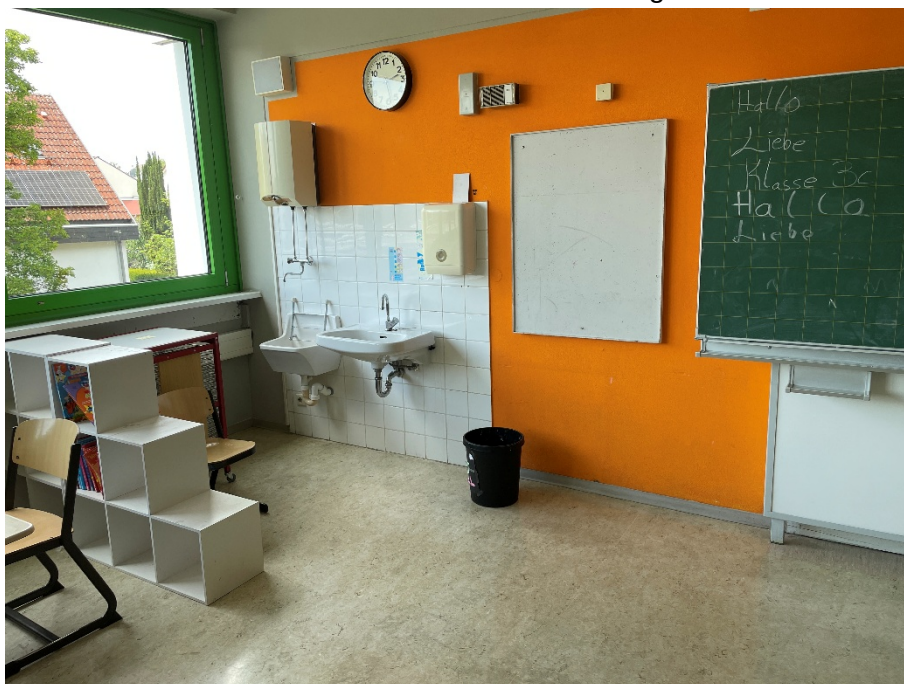
**Bild 6: 1.OG, Klassenzimmer**  
Fliesen im Dickbettmörtel verlegt

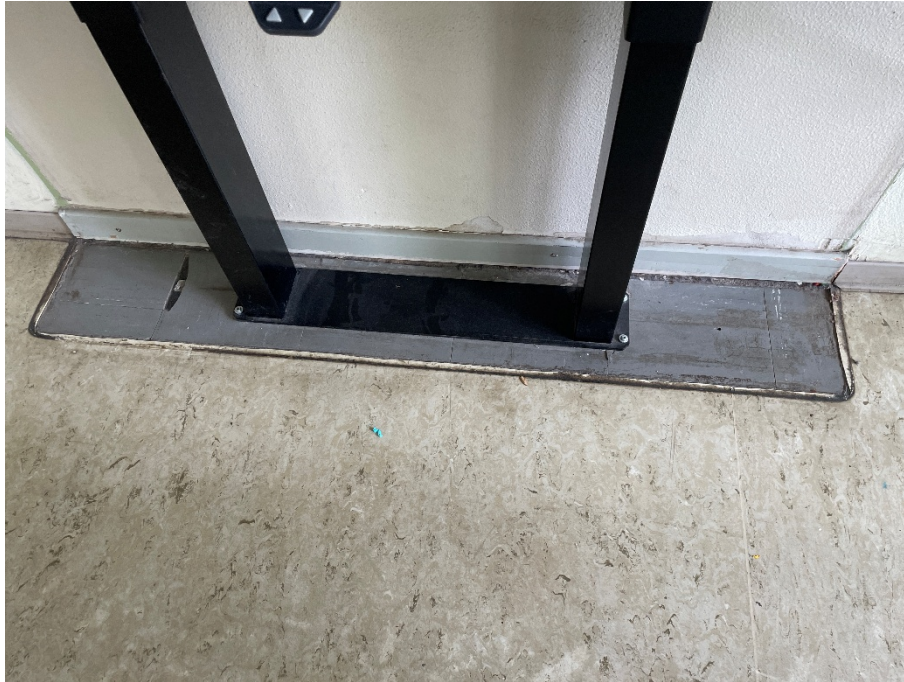
Bei dem alten Bodenbelag unterhalb des raumseitig sichtbaren PVC-Bodenbelags in den Klassenräumen von Bauteil A handelt um asbesthaltige Platten, sogenannte „Flor-Flex-Platten“. Der darunter befindliche schwarze Kleber ist ebenfalls asbesthaltig.

**Bild 7: 1.OG, Klassenzimmer**  
asbesthaltige Flex-Platten (hier grau) mit asbesthaltigem, schwarzem Kleber unter neuem  
PVC-Bodenbelag

Sollte für die neuen Flachbildschirme eine Verankerung im Boden erforderlich werden, so sind die Flex-Platten vorab unter Anwendung eines emissionsarmen Verfahrens (BT33) oder im Schwarzbereich gemäß TRGS 519 zu entfernen. Das Bohren von Löchern durch die Flex-Platten ist **nicht** zulässig.

Für Asbest gilt ein Überdeckungsverbot, d. h. asbesthaltige Bauteile dürfen nicht überbaut werden. In diesem Fall sind die Flex-Platten bereits überdeckt (Ausnahme: um die Verankerung der Tafeln). Die bestehende Überdeckung darf verbleiben und im aktuellen Zustand geht auch keine Gefährdung vom Schadstoff aus. Bei einer Erneuerung des oberen PVC-Bodenbelages wäre eine neue Überdeckung jedoch nicht zulässig. Wir empfehlen, das Vorhandensein der asbesthaltigen Flex-Platten für zukünftige Bauvorhaben in den Bauakten zu dokumentieren.

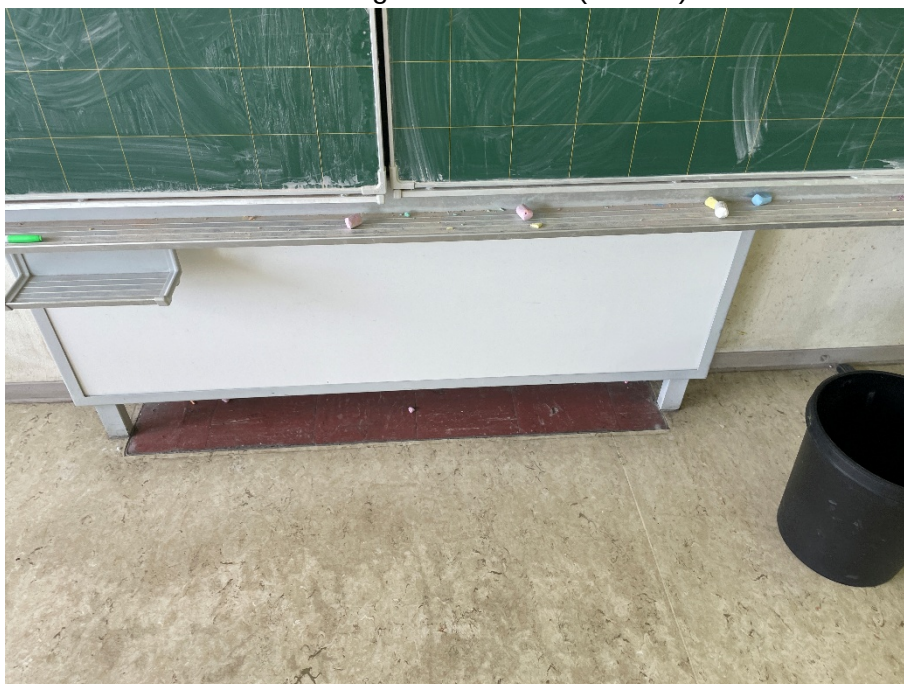
**Bild 8: 1.OG, Klassenzimmer**  
asbesthaltige Flex-Platten (hier rot)

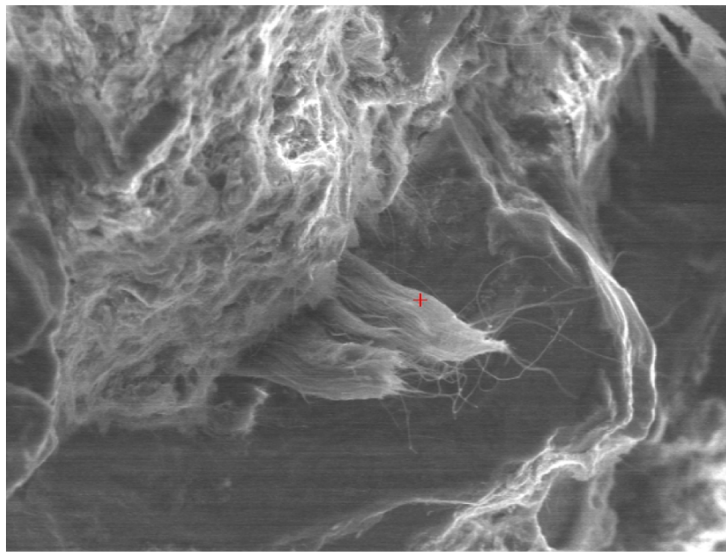
### REM-Bild und Spektrum der Probe 91478 vom Messpunkt AP6 Bodenbelag

Probe 91478\_Chrysotil
