**Heeresinstandsetzungswerk (HIL-Werk) St. Wendel**  
**Schadstoffkataster Stufe 2**

**HEERESINSTANDSETZUNGSWERK (HIL-WERK) ST. WENDEL  
SCHADSTOFFKATASTER STUFE 2**

**Projekt-Nr.  
2305-0604/1**

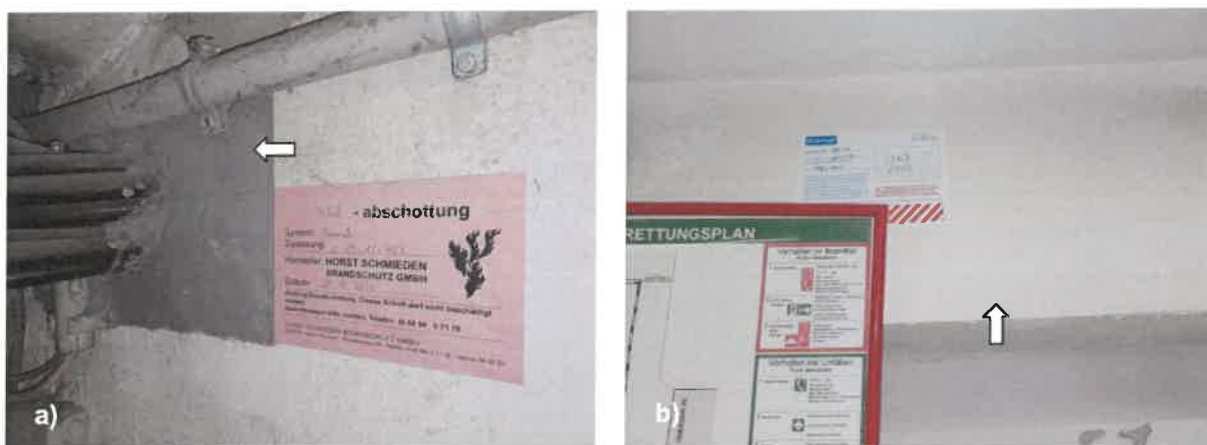
**Abbildung 1.** a) Beispiel für eine Kabelabschottung aus einer faserhaltigen Spachtelmasse in Gebäude 4. Der Hinweis bestätigt den Einbau im Jahr 2000. b) Beispiel für einen Kabelkanal aus faserhaltigen Leichtbauplatten („Promat“) in Gebäude 5. Auch hier liegt ein Hinweis auf Material und Einbaudatum (2019) vor. Diese Materialien sind daher nicht als Gefahrstoffe anzusehen.

in den allermeisten Fällen wurden diese Spachtelmassen und Leichtbauplatten nach dem Jahr 1999 verbaut und waren gekennzeichnet (siehe Abb. 1). Sie sind damit nicht als Gefahrstoffe anzusehen. Dennoch wurden stichpunktartig Proben dieser Baustoffe

exemplarisch untersucht. In allen Fällen waren zwar Künstliche Mineralfasern enthalten, die die WHO-Kriterien (insbesondere Faserdurchmesser) jedoch nicht erfüllten. Diese Materialien sind daher wie zu erwarten nicht als Gefahrstoffe, bzw. gefährlicher Abfall zu erachten.

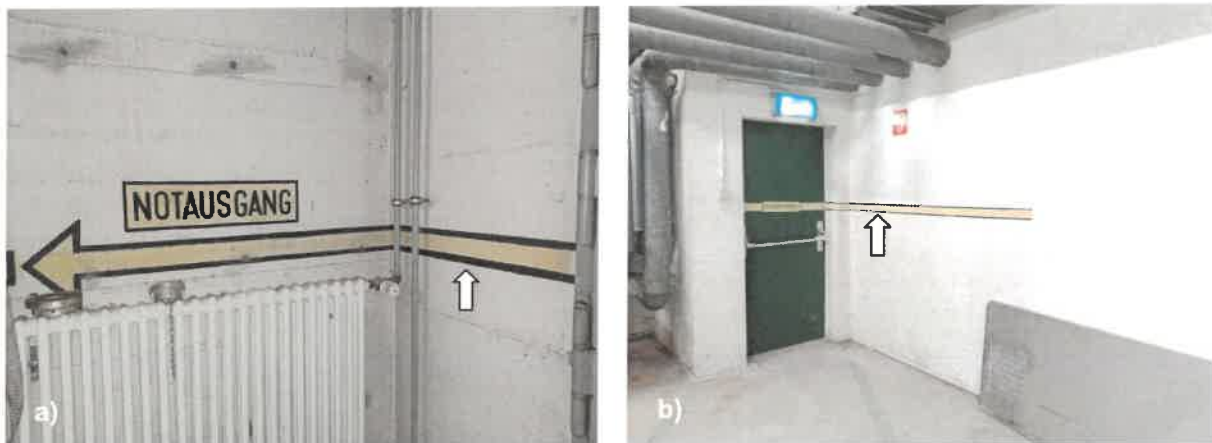
In der zweiten Hälfte des zwanzigsten Jahrhunderts wurde häufig radioaktive, radiumhaltige Leuchtfarbe u.a. für Warnbeschriftungen in militärischen Einrichtungen eingesetzt. Auch in den Gebäuden des HIL-Werks wurden solche Anstriche in den Keller- und Bunkerbereichen gefunden (Abb. 2).

**Abbildung 2.** a) Nachleuchtende Anstriche in den Kellerbereichen verschiedener Gebäude a) Gebäude 58, b) Gebäude 60. Alte Anstriche können radioaktive Partikel enthalten.

Grundsätzlich sind solche Anstriche zwar als Gefahrstoffe zu behandeln, allerdings ist ähnlich wie bei Brandschutztüren eine zerstörungsfreie Probenahme der Anstriche auf den Betonwänden nicht möglich. Auf Grund der im Vergleich zur Bausubstanz sehr geringen Materialmenge und des unverhältnismäßig großen Beprobungsaufwands liegt vom LUA Saarland keine Empfehlung zu Beprobung, Analytik und Rückbau dieser Farben vor. Sie werden zusammen mit der Bausubstanz zurückgebaut und entsorgt.
