## Anlage 2

### BESTANDSAUFNAHME UND SCHADSTOFFKATASTER

## Bestandsaufnahme und Schadstoffkataster – Halle 1

| Liegenschaft | <b>HIL GmbH</b><br><b>Werk St. Wendel</b><br>Werkstraße 16<br>66606 St. Wendel | |

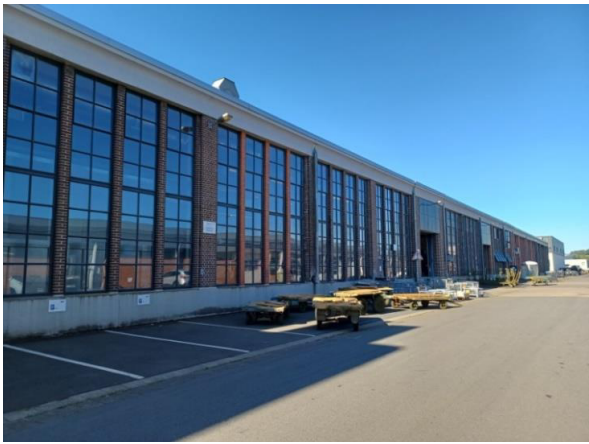
| <b>Bauzustand</b> | <ul style="list-style-type: none"> <li>– Keine offensichtlichen substantiellen Mängel</li> </ul> | | |
| <b>baustoffimmanente Schadstoffe</b> | <ul style="list-style-type: none"> <li>– Vermutlich asbest- oder PCB-haltiger Fensterkitt</li> <li>– PAK- oder PCB-haltige Fugendichtmassen</li> <li>– PCB- und schwermetallhaltige Anstriche auf alten Stahltüren, Stahlträgern und -fenstern.</li> <li>– evtl. asbesthaltige Putze und PCB-haltige Wandanstriche</li> <li>– Heizungsrohre mit KMF-Ummantelung unter PAK-haltiger Schwarzpappeummantelung</li> <li>– Asbesthaltige Dichtungen an Lüftungskanälen</li> <li>– PAK-haltiger Bodenbelag aus Asphaltplatten</li> <li>– Asbesthaltige Fliesenkleber</li> <li>– Vermutlich PCB-haltige Bodenschutzschichten auf alten Betonböden</li> <li>– Asbesthaltige Rohrleitungsflansche</li> <li>– Asbesthaltige Dichtungen in alten Brand-/Gasschutztüren</li> <li>– PAK-haltige Trennlagen und Trittschalldämmung aus Mineralwolle im Bodenaufbau</li> </ul> | | |

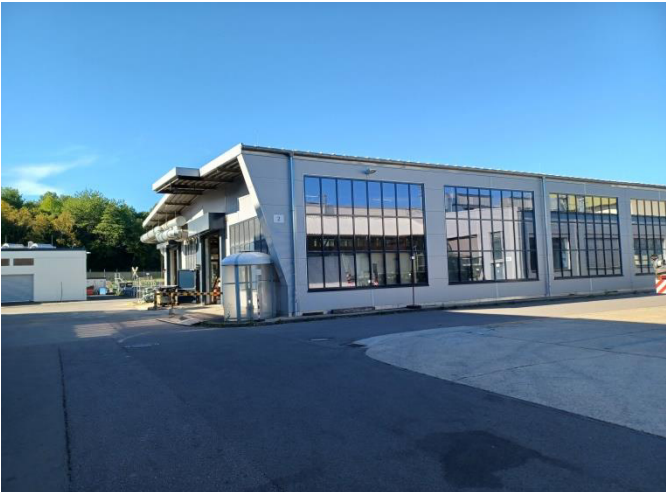
| <b>Bauzustand</b> | – Keine offensichtlichen substantiellen Mängel | | |

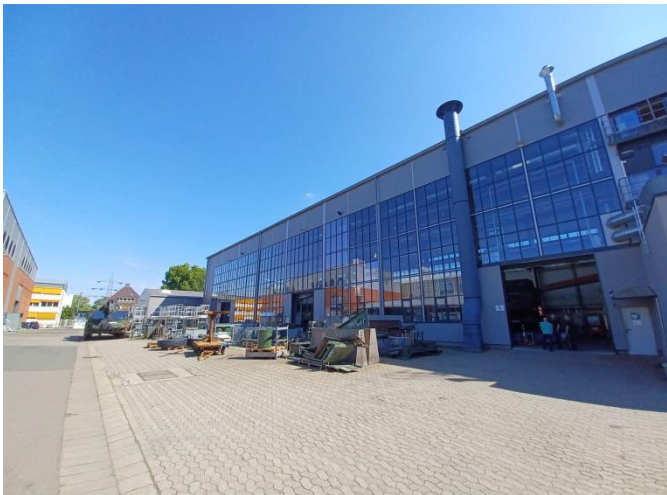
| <b>Bauzustand</b> | – Keine offensichtlichen substantiellen Mängel | | |

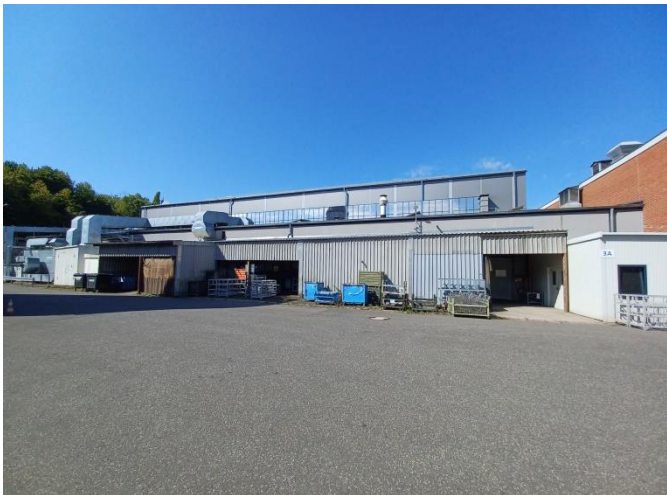
| Bauzustand | – Keine offensichtlichen substantiellen Mängel | | |

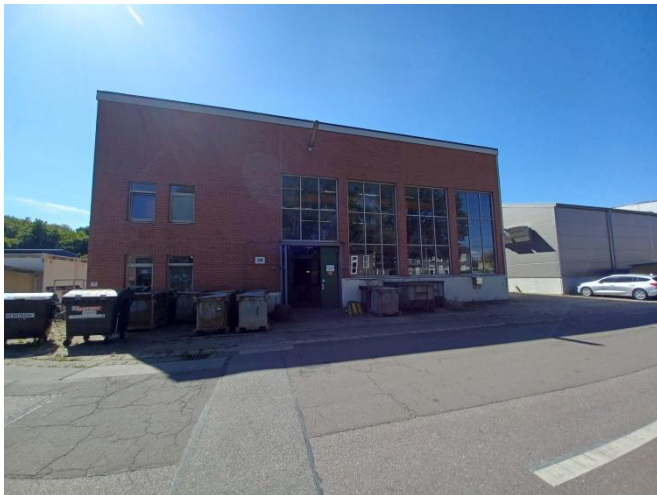
| <b>Bauzustand</b> | – Keine offensichtlichen substantiellen Mängel | | |

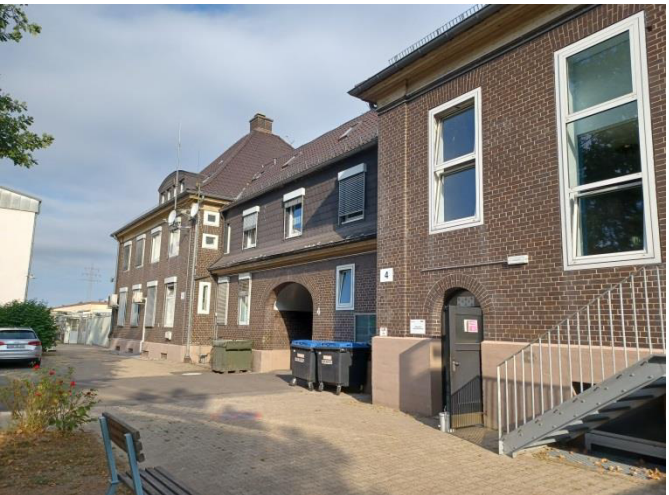
| <b>Bauzustand</b> | <ul style="list-style-type: none"> <li>– Keine offensichtlichen substantiellen Mängel</li> </ul> | | |

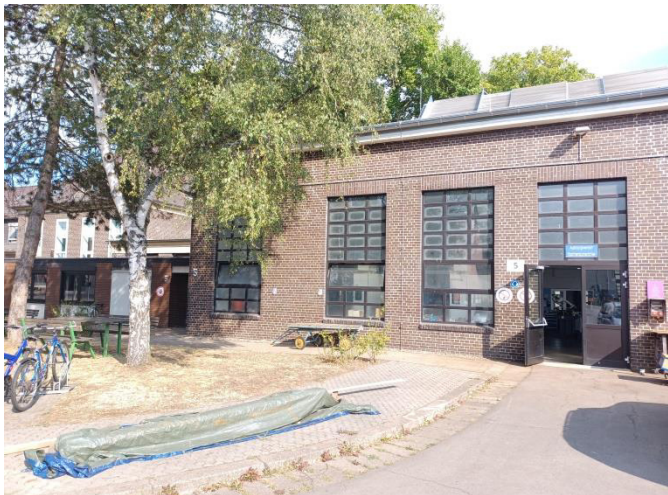
| <b>Bauzustand</b> | – Keine offensichtlichen substantiellen Mängel | | |

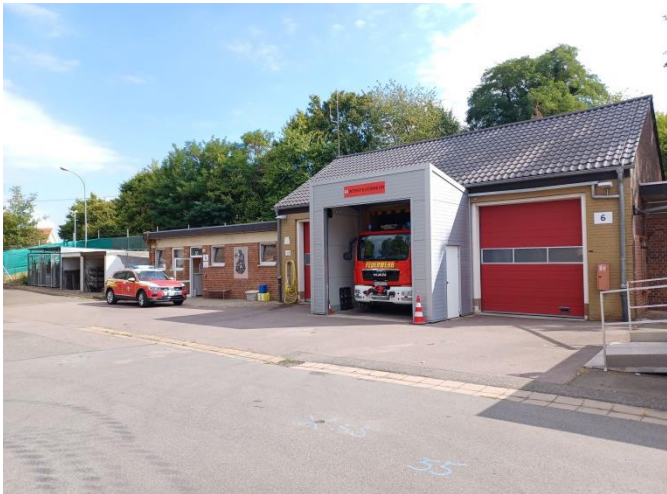
**Bemerkungen.** Die Feuerwache wurde in Teilen (z.B. Dach, Boden in der Fahrzeughalle) saniert. Möglicherweise befindet sich unter dem neuen PVC-Boden im Umkleide/Lagerraum noch der alte Belag aus Asphaltplatten. Es wurde außerdem darauf hingewiesen, dass in die Außenwand des Büros eingedrungene Feuchtigkeit zu Schimmelbildung hinter der Wandverkleidung aus Pressspan geführt hat.

| <b>Bauzustand</b> | <ul style="list-style-type: none"> <li>– Keine offensichtlichen substantiellen Mängel</li> </ul> | | |

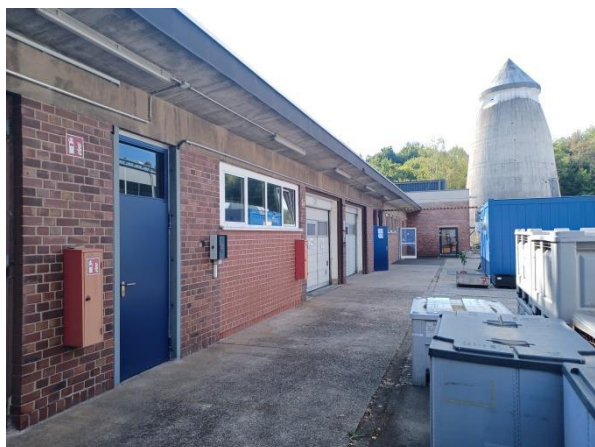
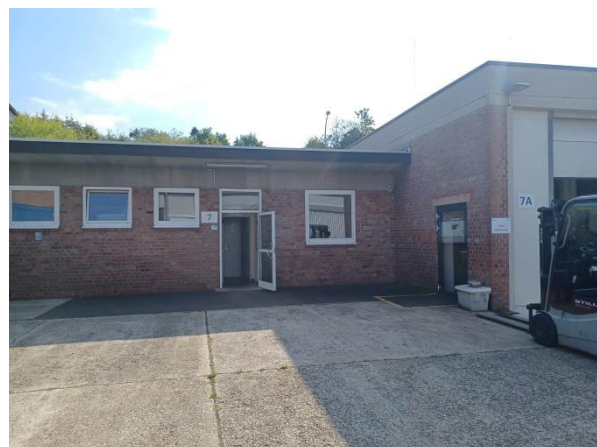
| <b>Bauzustand</b> | <ul style="list-style-type: none"> <li>– Keine offensichtlichen substantiellen Mängel</li> </ul> | | |

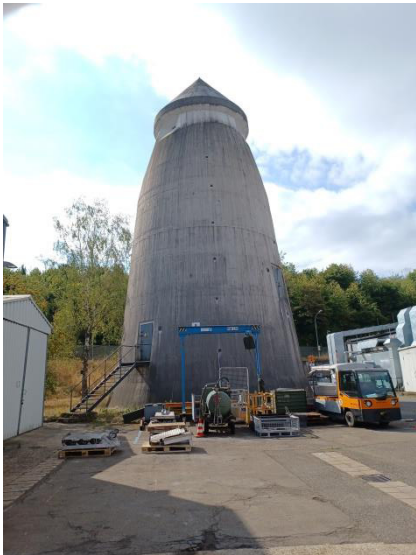
| <b>Bauzustand</b> | – Keine offensichtlichen substantiellen Mängel | | |

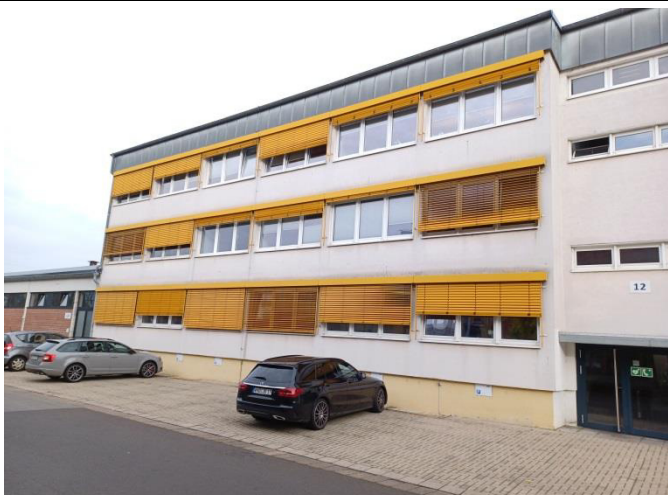
| <b>Bauzustand</b> | <ul style="list-style-type: none"> <li>– Keine offensichtlichen substantiellen Mängel</li> </ul> | | |

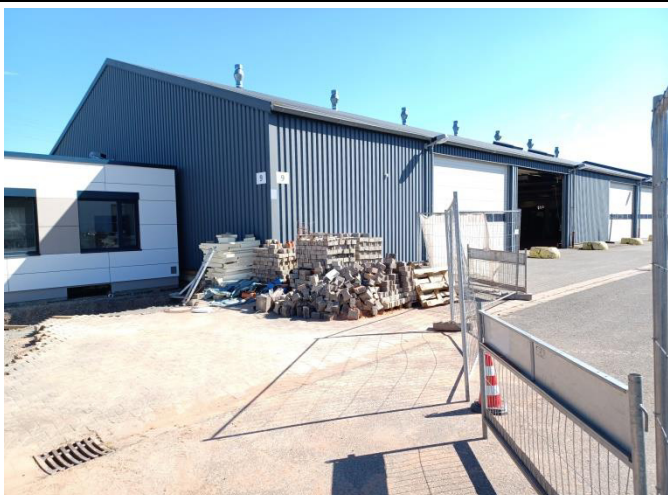
| <b>Bauzustand</b> | – Keine offensichtlichen substantiellen Mängel | | |

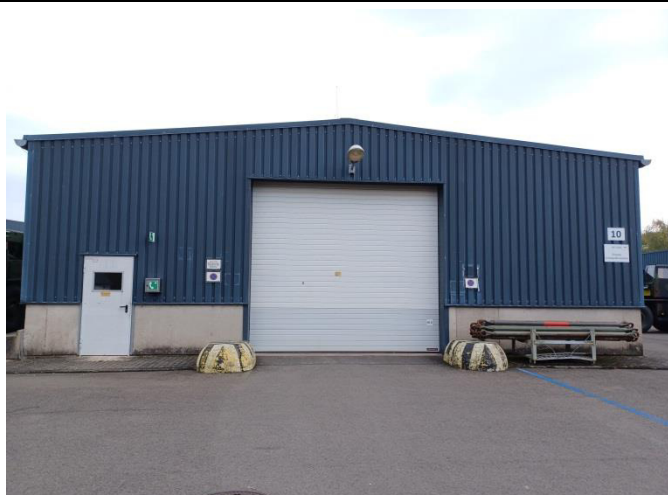
| Bauzustand | – Keine offensichtlichen substantiellen Mängel | |

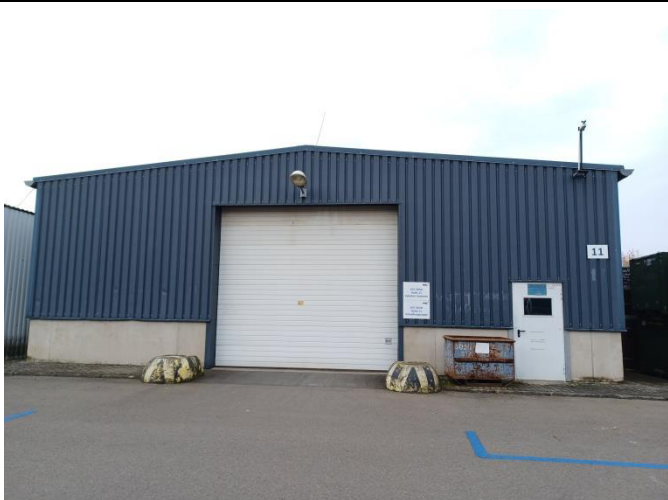
| <b>Bauzustand</b> | – Keine offensichtlichen substantiellen Mängel | |

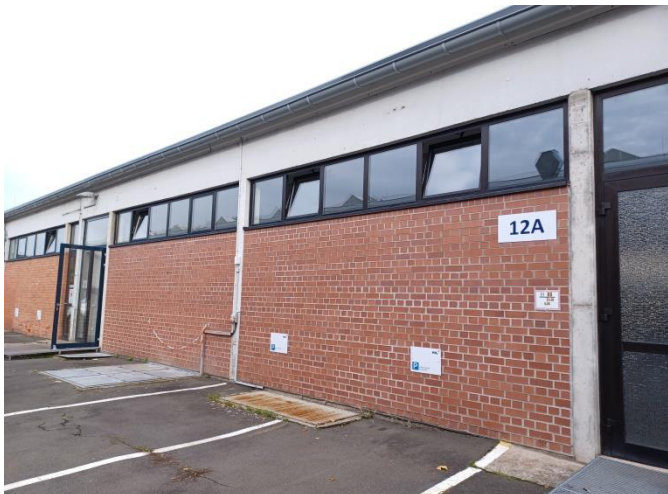
| <b>Bauzustand</b> | – Keine offensichtlichen substantiellen Mängel | | |

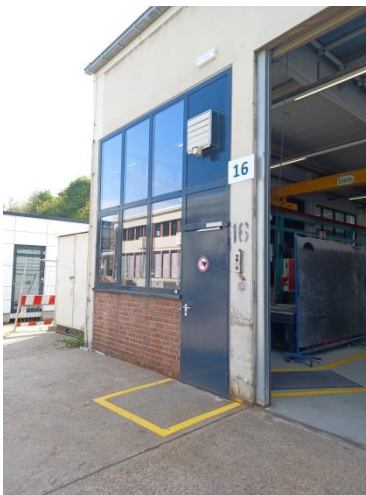
| <b>Bauzustand</b> | – Keine offensichtlichen substantiellen Mängel | | |

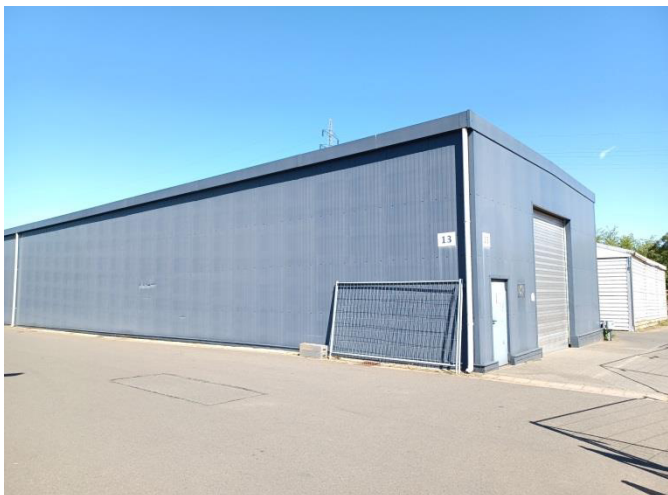
| <b>Bauzustand</b> | – Keine offensichtlichen substantiellen Mängel | |

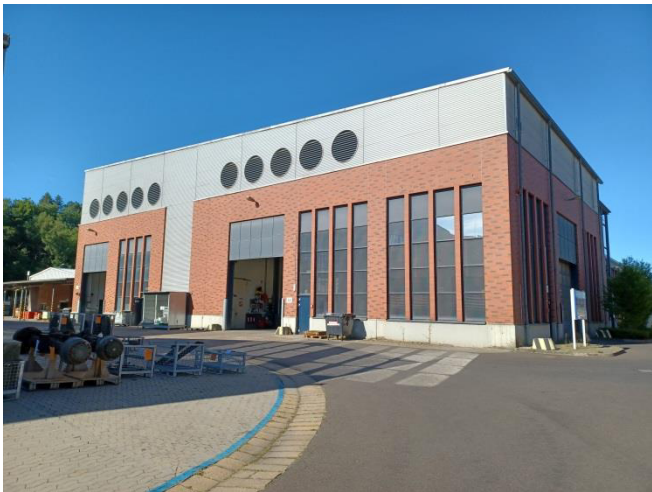
| <b>Bauzustand</b> | – Keine offensichtlichen substantiellen Mängel | | |
