## Bestandsaufnahme und Schadstoffkataster – Gebäude 25

| Liegenschaft | <b>HIL GmbH</b><br><b>Werk St. Wendel</b><br>Werkstraße 16<br>66606 St. Wendel | |
| <b>Gebäude 25</b> | <b>Reinigungsanlage</b> | |

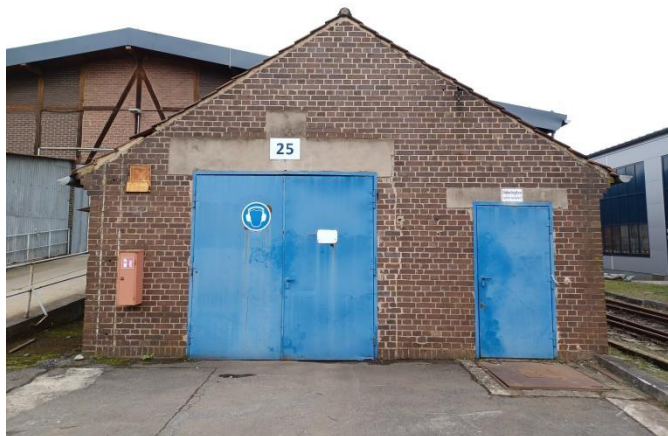
| <b>Bauzustand</b> | <ul style="list-style-type: none"><li>– Kleinere Mängel an den Wänden und im Deckenbereich</li></ul> | |

| <b>Möglicherweise baustoff-immanente Schadstoffe</b> | <ul style="list-style-type: none"> <li>– Asbesthaltiger Fensterkitt</li> <li>– PCB-haltiger Anstrich auf Wänden</li> <li>– Asbesthaltiger Wandputz</li> <li>– PCB- und schwermetallhaltiger Anstrich auf Stahltüren</li> <li>– Holzschutzmittelhaltige Konstruktionshölzer</li> </ul> | | |

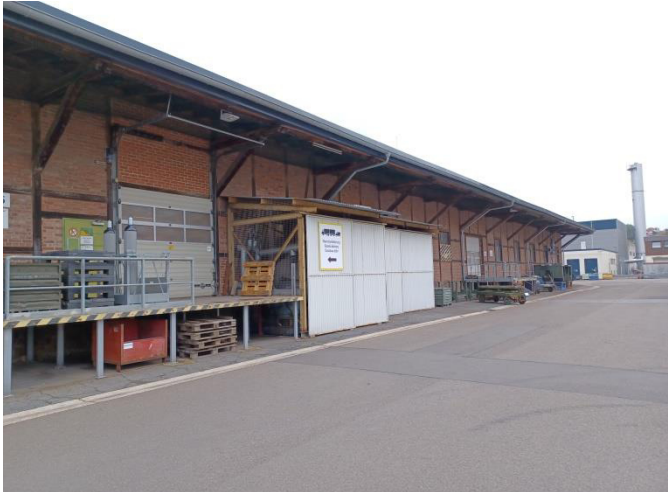
| <b>Bauzustand</b> | – Keine offensichtlichen substantiellen Mängel | | |
| <b>Möglicherweise baustoff-immanente Schadstoffe</b> | – Asbesthaltiger Fensterkitt<br>– Asbesthaltiger Putz<br>– Asbesthaltiger Fliesenkleber<br>– Rohrdämmung aus Mineralwolle<br>– Dämmung aus Mineralwolle hinter Wandverkleidungen<br>– PCB-haltiger Anstriche auf alten Stahlfenstern<br>– PAK-haltiger Asphaltplattenbelag<br>– PAK-haltiger Schwarzpappemantel um Rohrdämmungen<br>– Holzschutzmittelhaltige Konstruktionshölzer<br>– PAK-haltige Fugendichtmassen | | |

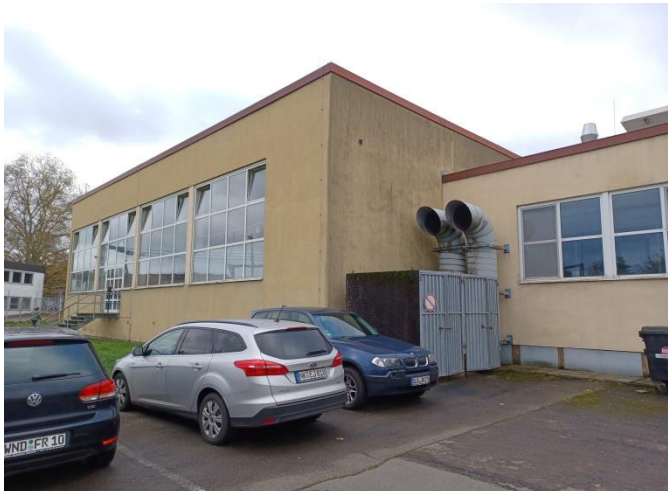
| <b>Bauzustand</b> | <ul style="list-style-type: none"> <li>– Keine offensichtlichen substantiellen Mängel</li> </ul> |

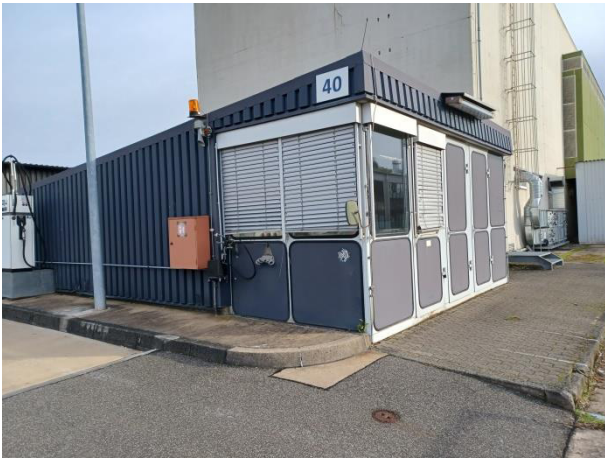
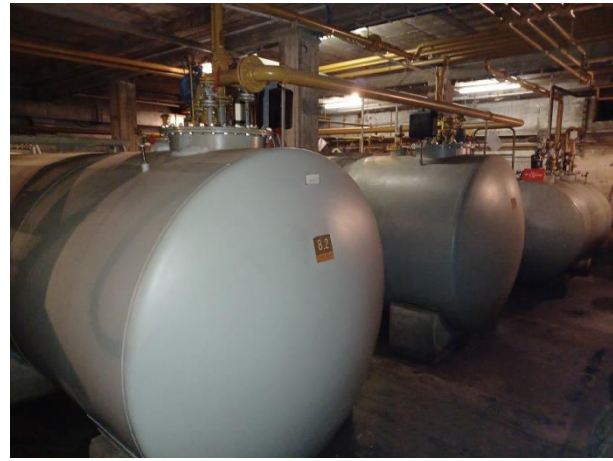
| <b>Bauzustand</b> | – Keine offensichtlichen substantiellen Mängel | | |

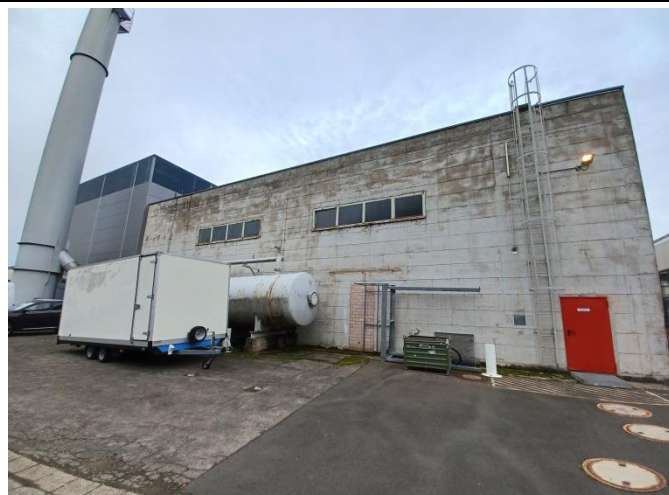
| <b>Bauzustand</b> | – Keine offensichtlichen substantiellen Mängel | | |

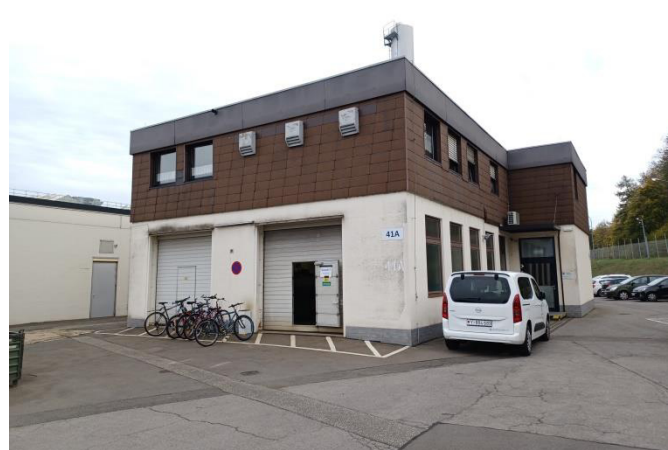
| <b>Bauzustand</b> | – Keine offensichtlichen substantiellen Mängel | | |

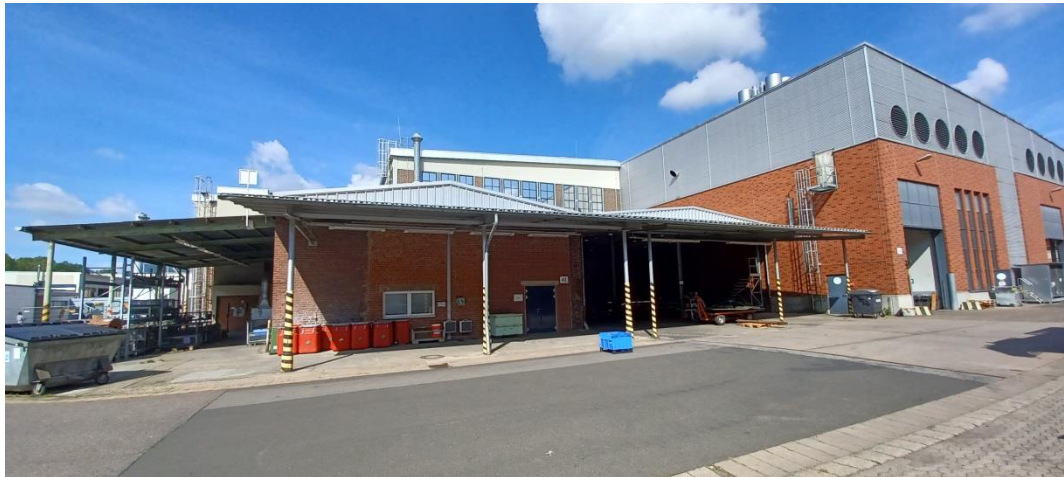
| <b>Bauzustand</b> | – Keine offensichtlichen substantiellen Mängel | | |

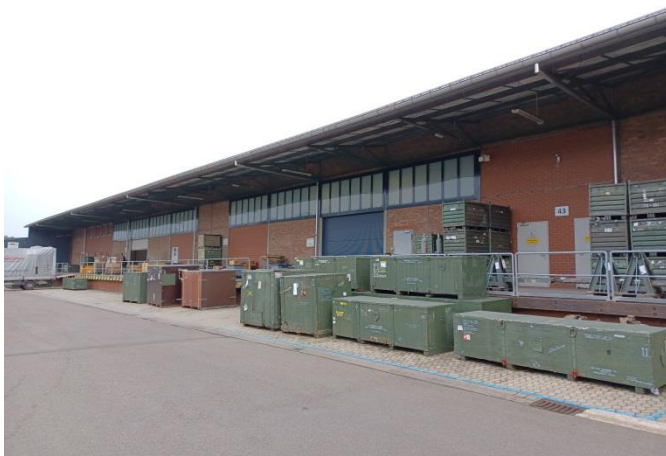
| <b>Bauzustand</b> | – Keine offensichtlichen substantiellen Mängel | | |

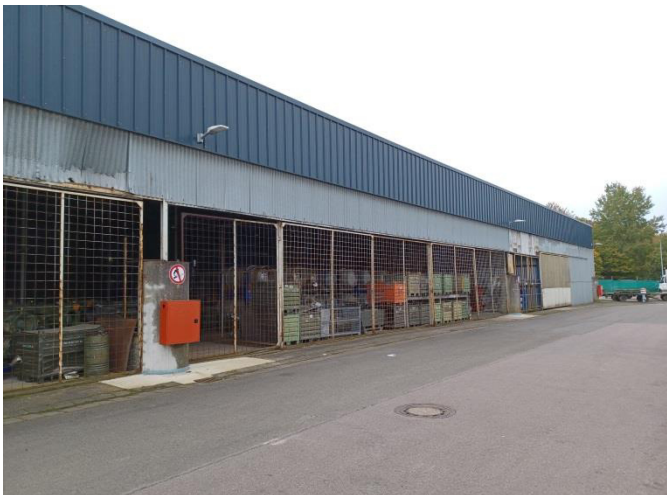
| <b>Bauzustand</b> | – Keine offensichtlichen substantiellen Mängel | |

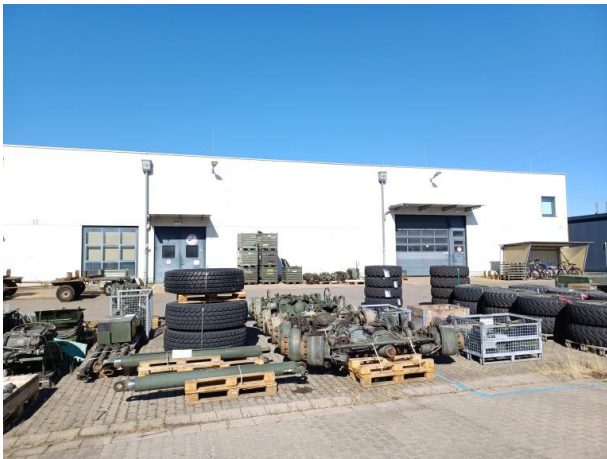
| <b>Bauzustand</b> | – Keine offensichtlichen substantiellen Mängel | | |

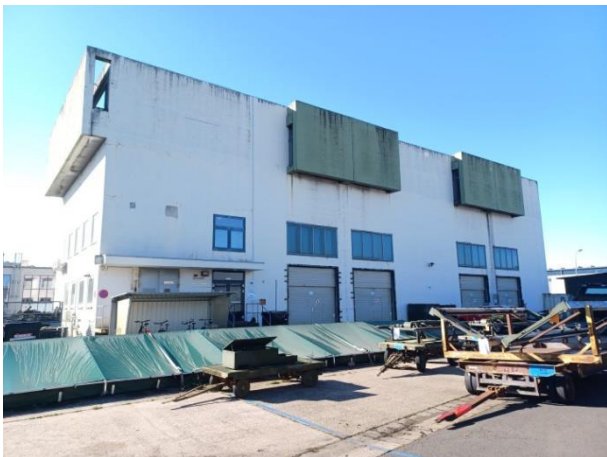
| <b>Bauzustand</b> | <ul style="list-style-type: none"> <li>– Alt, nur in geringem Umfang saniert. Dämmung im Dachaufbau ist sehr nass. Betonaußenwände im oberen Gebäudebereich Dennoch keine offensichtlichen substantiellen Mängel.</li> </ul> |

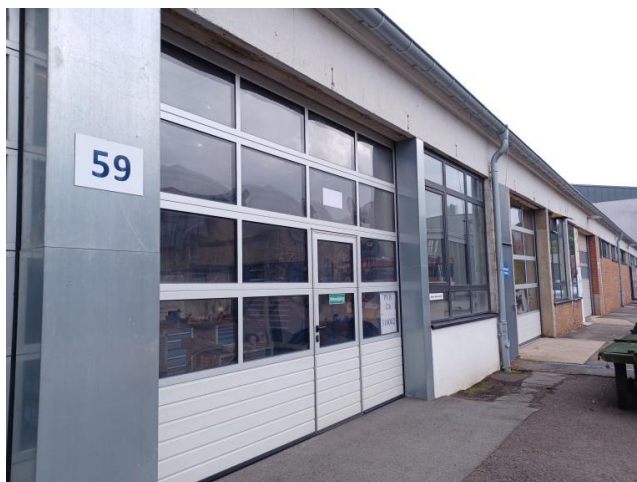
| <b>Bauzustand</b> | – Keine offensichtlichen substantiellen Mängel | | |

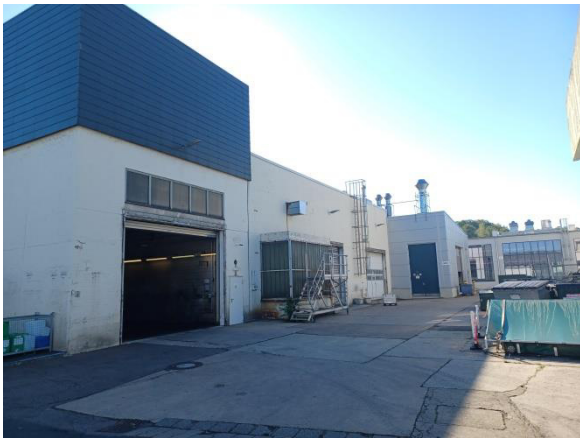
| <b>Bauzustand</b> | <ul style="list-style-type: none"> <li>– 50, 60, 60B: alt, in geringem Umfang saniert. Dämmung im Dachaufbau ist feucht. Keine offensichtlichen substantiellen Mängel. 60C. Neubau</li> </ul> |

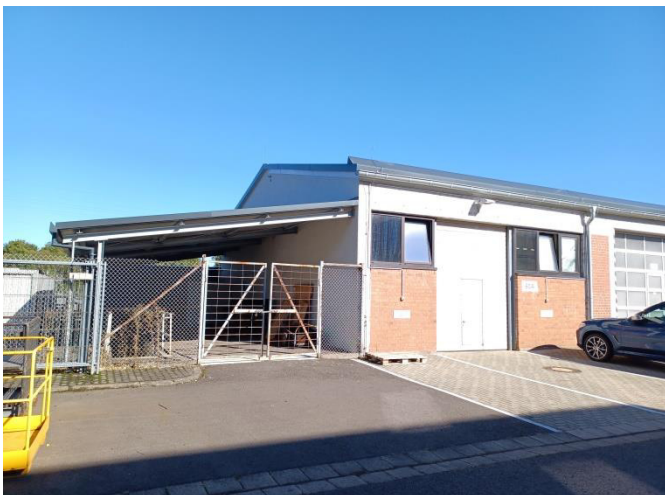
| <b>Bauzustand</b> | – Keine offensichtlichen substantiellen Mängel | | |

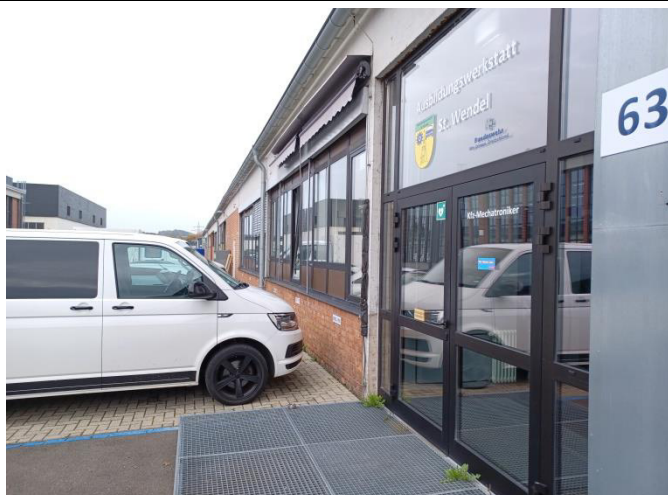
| <b>Bauzustand</b> | – Keine offensichtlichen substantiellen Mängel | | |

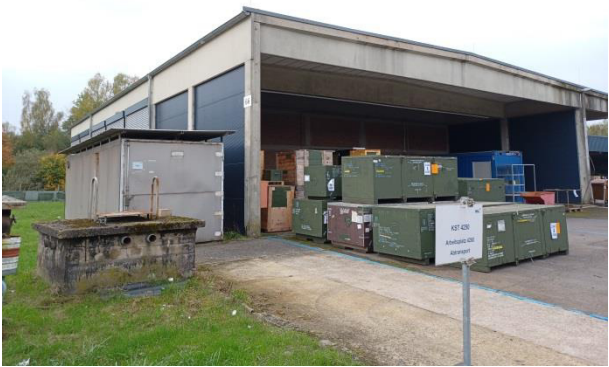
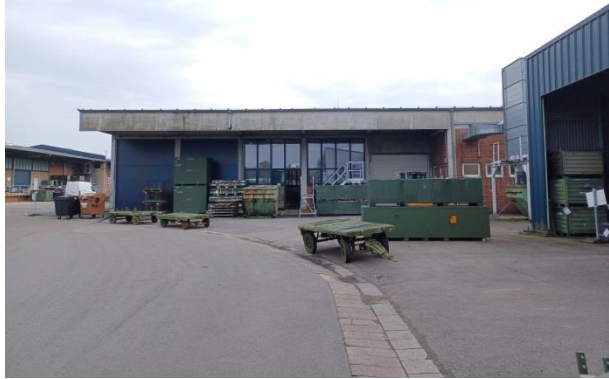
| <b>Bauzustand</b> | – Keine offensichtlichen substantiellen Mängel | | |

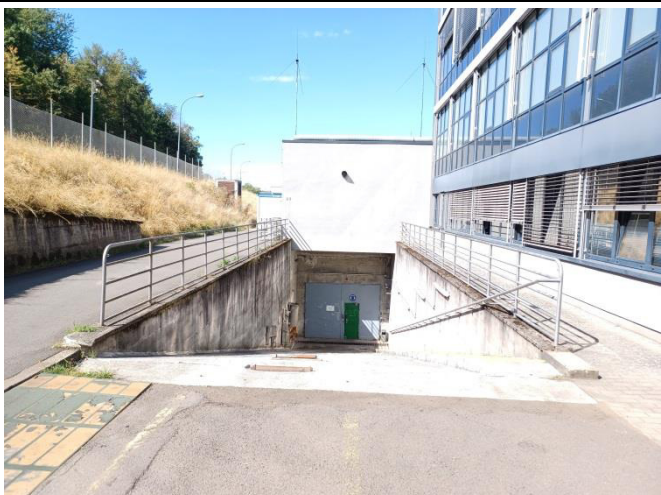
| <b>Bauzustand</b> | – Keine offensichtlichen substantiellen Mängel | |

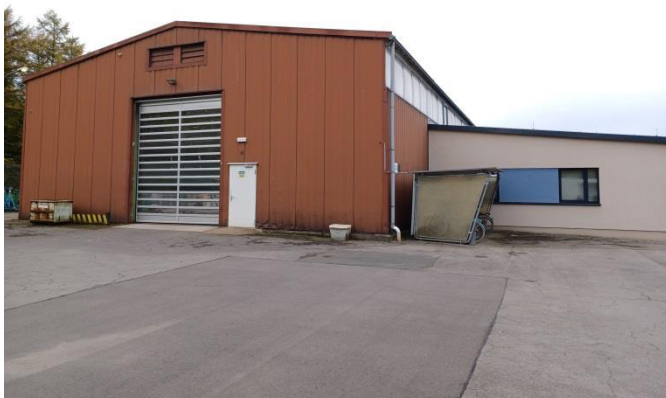
| <b>Bauzustand</b> | <ul style="list-style-type: none"> <li>– Keine offensichtlichen substantiellen Mängel</li> </ul> | | |

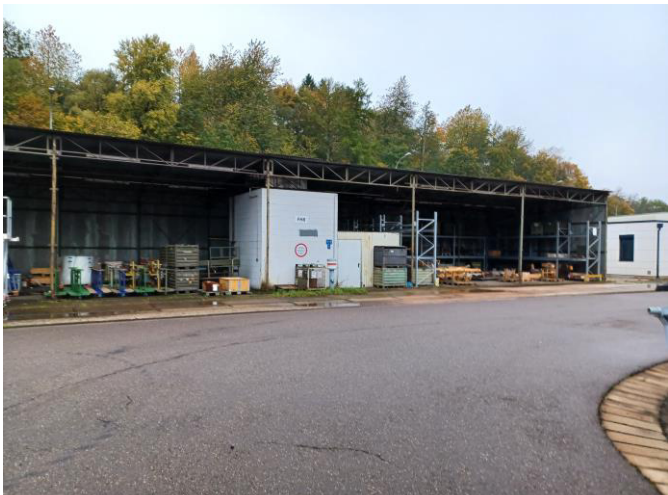
| <b>Bauzustand</b> | – Keine substantiellen Mängel | |

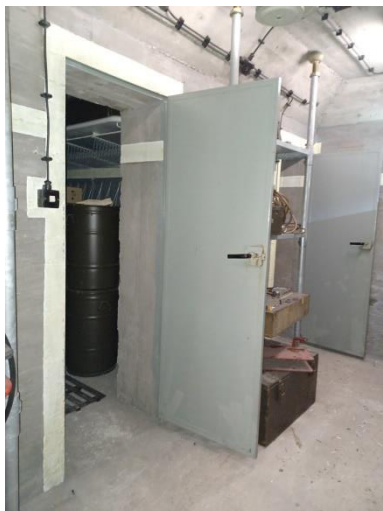
| <b>Bauzustand</b> | – Durch feuchtebedingte Schäden (Wassereinbruch) sind mehrere Bunkeranlagen nicht begehbar. | |
