# Dorf- gemeinschaftshaus Gau-Bickelheim

Machbarkeitsstudie / Stand 8.10.2024

Vorbereitend auf die Ausschreibung und Vergabe von Planungsleistungen für die anstehende Sanierung des Dorf-gemeinschaftshauses in Gau-Bickelheim, hat die **Ortsgemeinde Gau-Bickelheim** das Architekturbüro **eichler & eichler architekten GmbH** im Vorfeld in Form einer Machbarkeitsstudie beauftragt, den Bestand und den Bedarf des historischen Gebäudeensembles vorbereitend zu untersuchen und abzubilden.

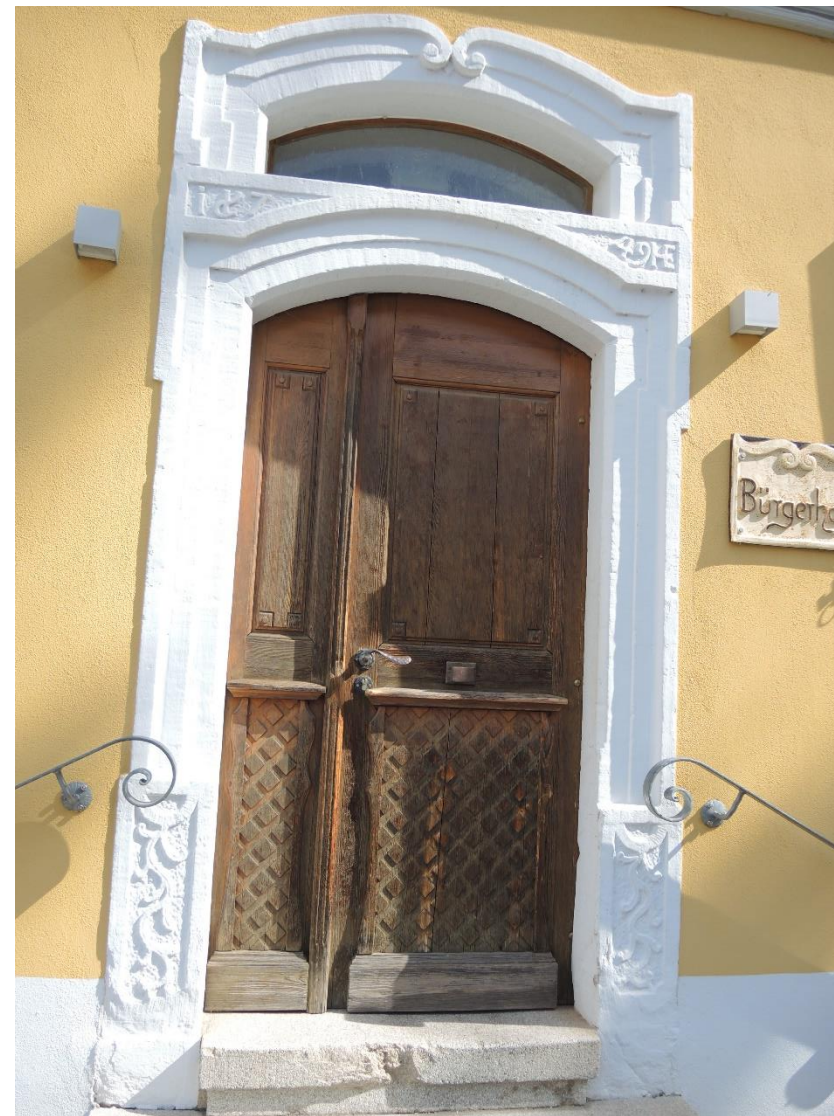
Kein barrierefreier Gebäudezugang, innere Erschließung der Geschosse nicht barrierefrei.

4.1 / historischer Hauptzugang

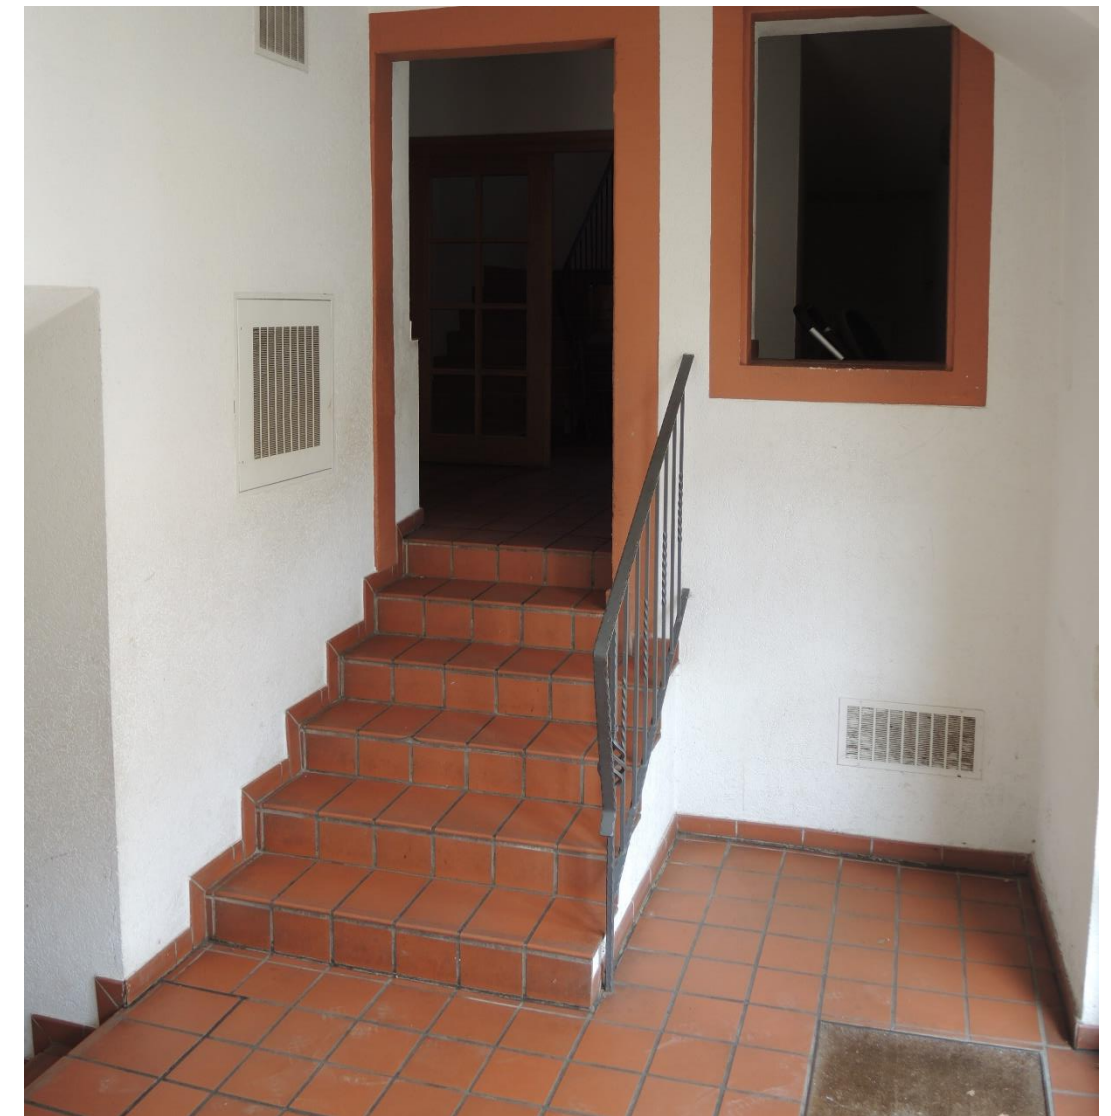
4.2 / Treppenaufgang Eingangsbereich hofseitig

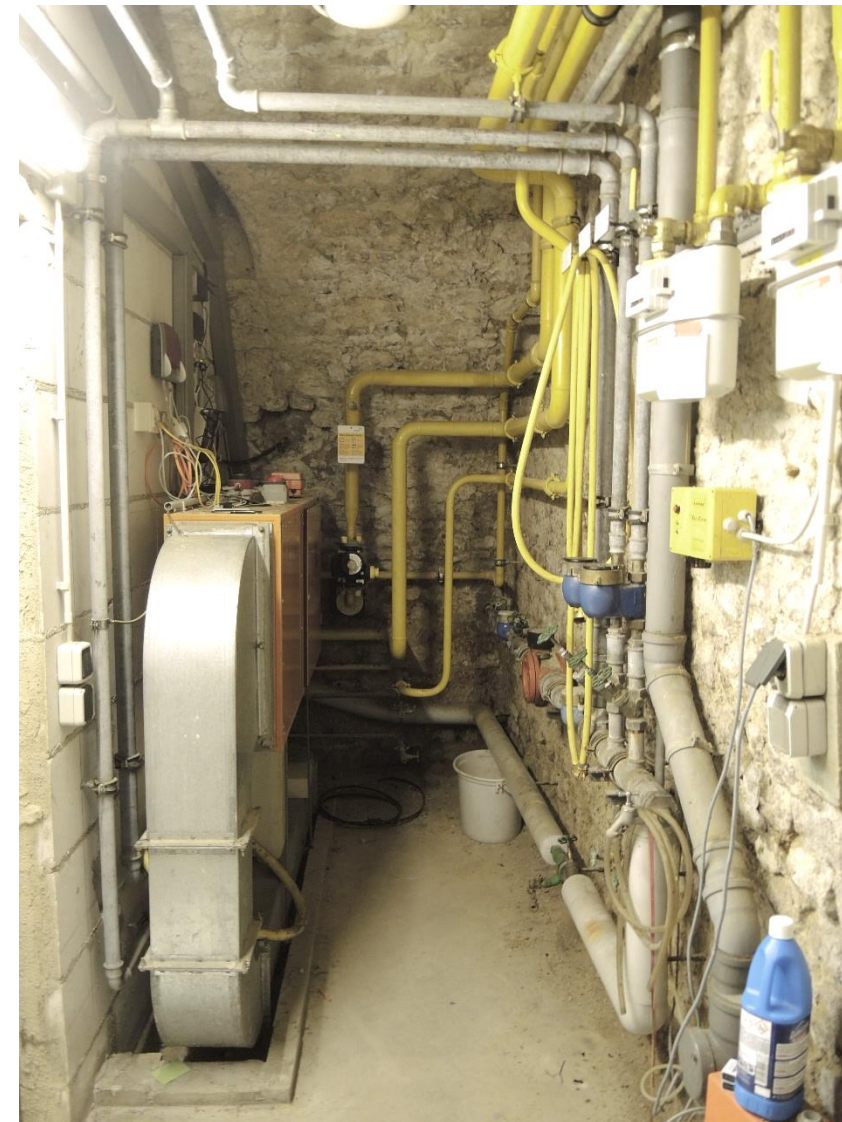
6.1 / Hausanschlussraum im Keller

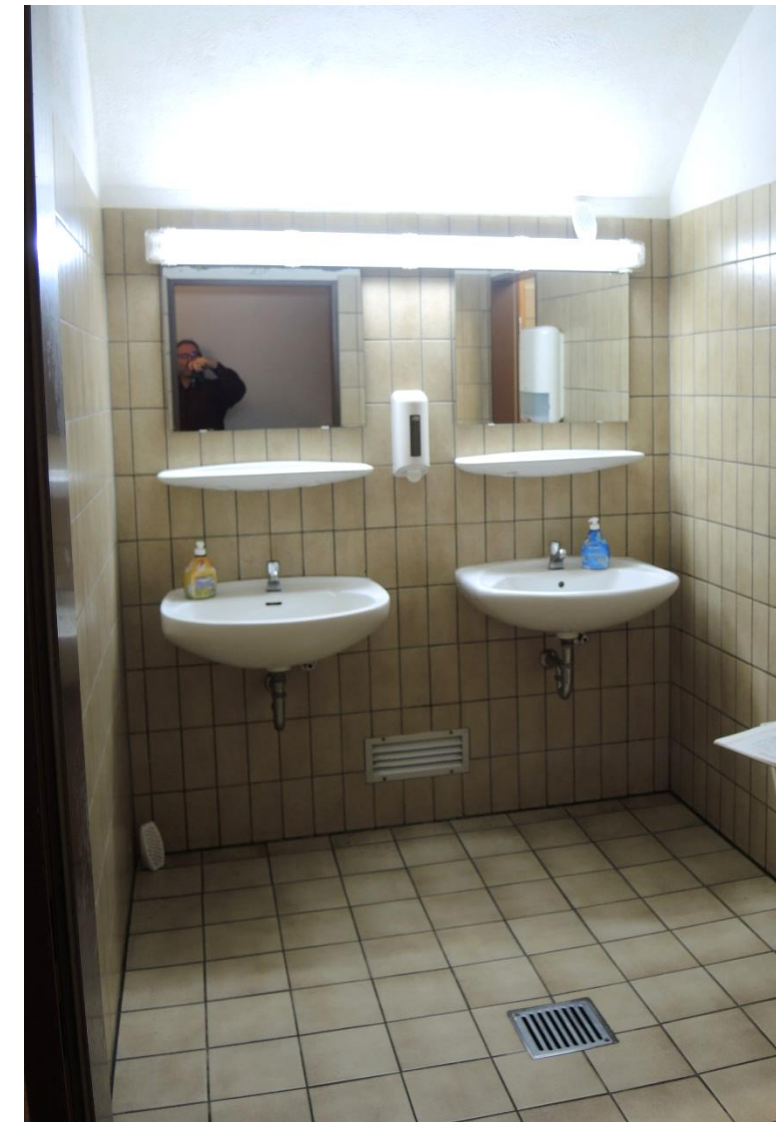
6.2 / Sanitärraum Keller

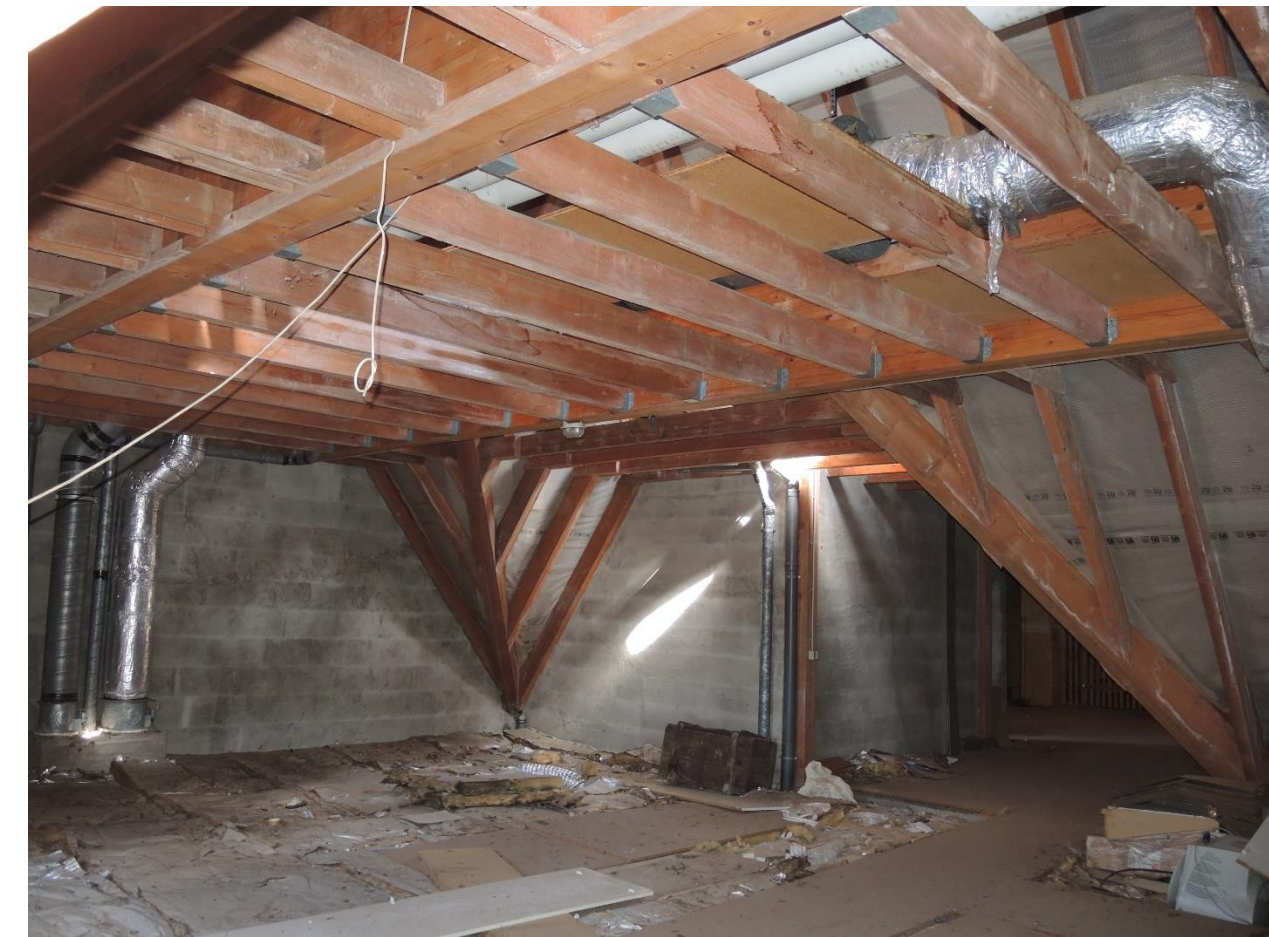
Gewölbedecken über KG und Gewölbestall EG, sonst Holzbalkendecken. Dachstuhl Hauptgebäude als Satteldach komplett im Jahr 1985 neu aufgestellt, einschl. Doppelfalzziegel E20 hofseitig und Naturschieferdeckung straßenseitig; dem Augenschein nach in gut erhaltenem Zustand.

8.2 / Dachstuhl von 1985

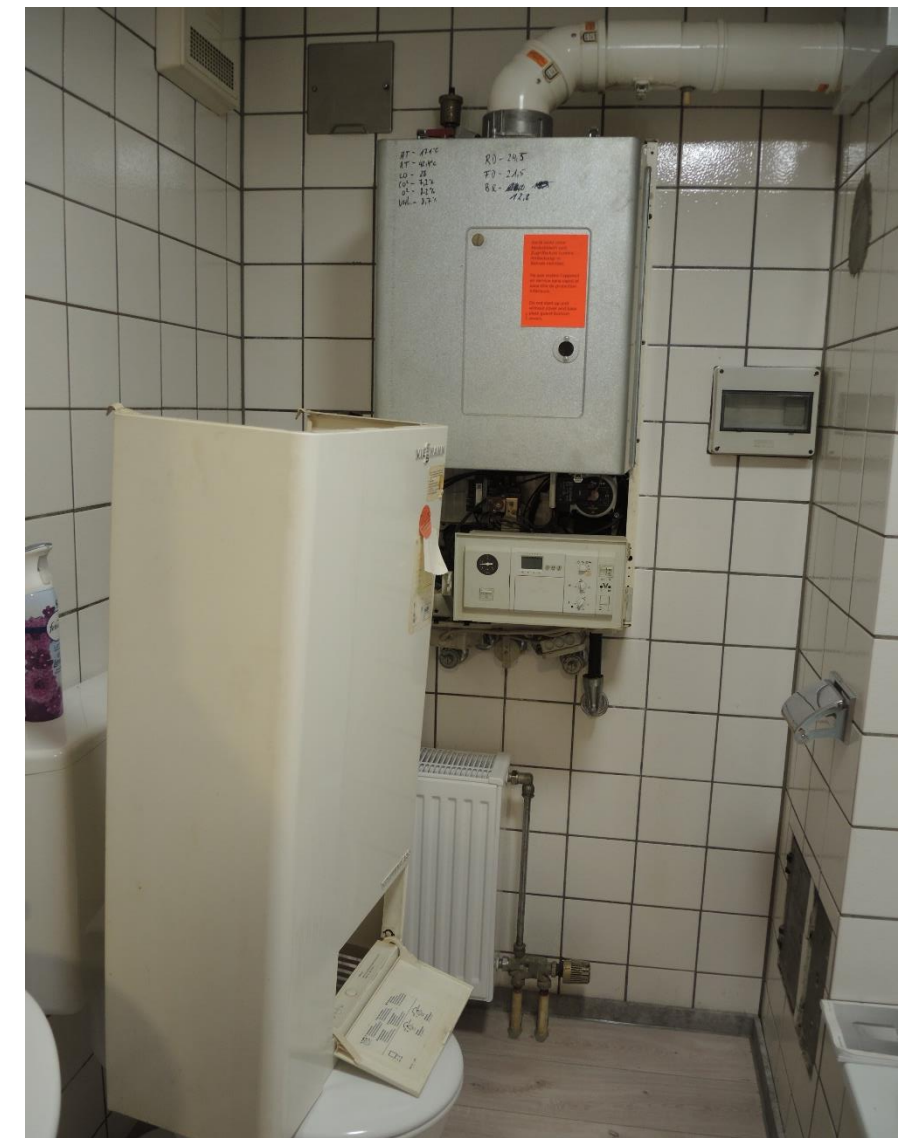
9.6 / Therme in der Wohnung

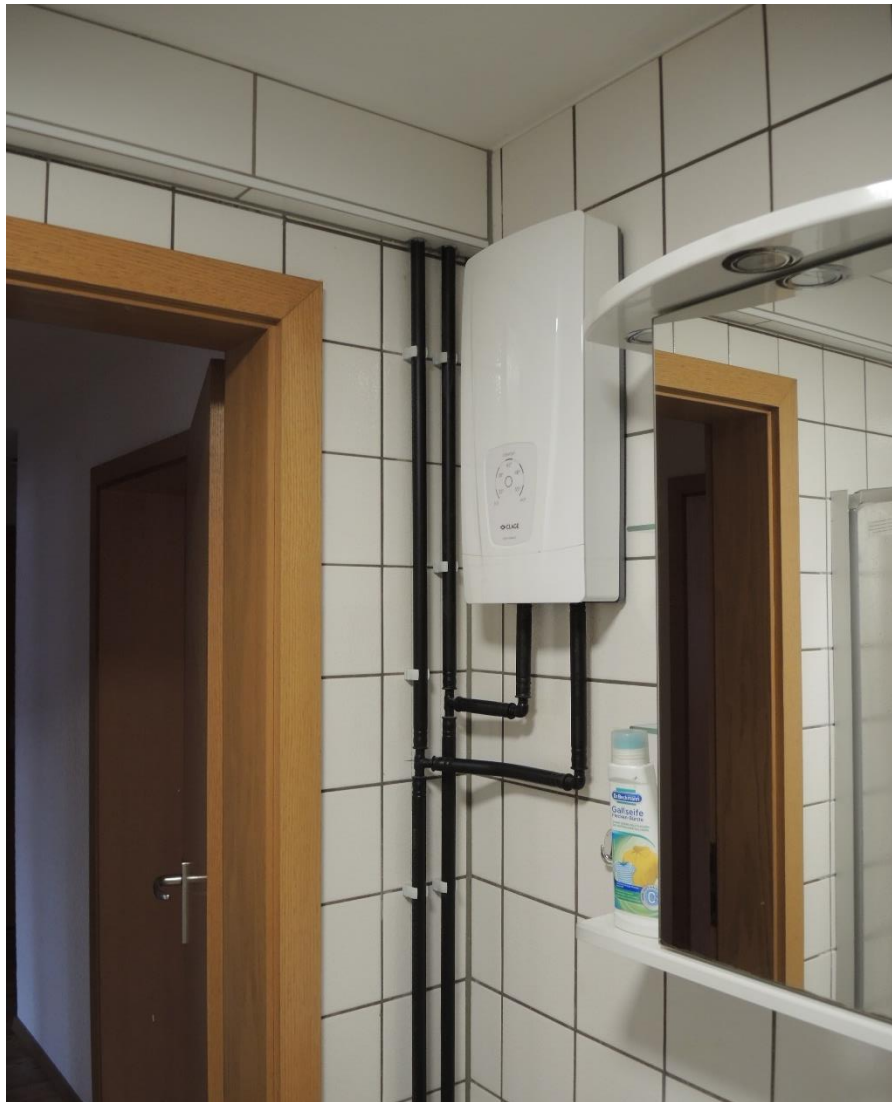
9.7 / Warmwasseraufbereitung Wohnung

Therme Wohnung straßenseitig,  
Baujahr geschätzt ca. 1993 – 1999,  
letzte Prüfung durch Bezirks-  
Schornsteinfegermeister 2/ 2008, n.A.  
Eigentümer defekt,

Therme Wohnung hofseitig nicht  
zugänglich, höchstwahrscheinlich  
gleiche Installation.

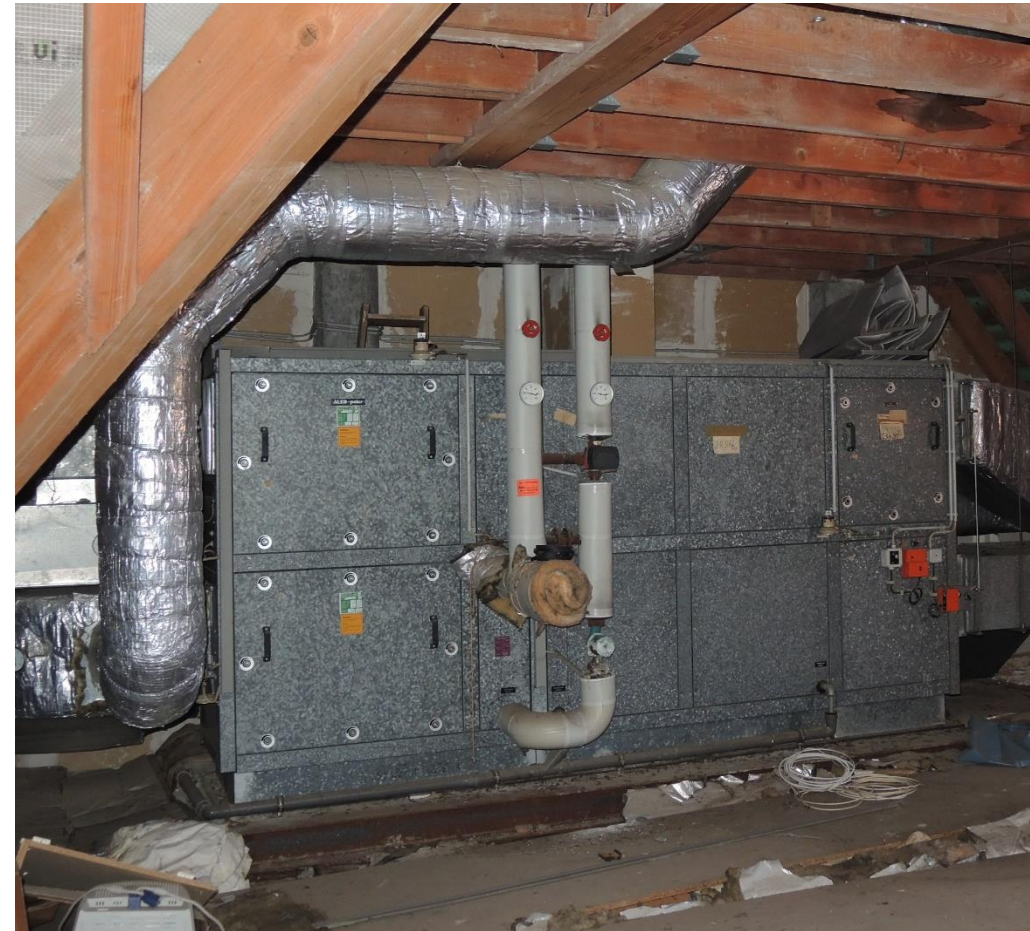
Lüftungsgerät für Saal und Küche,  
Aufstellort Dachraum/ Speicher,  
Baujahr 1985, Luftleistung Zu-/ Abluft  
4.800 m<sup>3</sup>/h / 5.000 m<sup>3</sup>/h, Heizleistung  
Zu-/ Abluft 40,4 kW / 26 kW.

6.9 / Lüftungsanlage im Dachraum

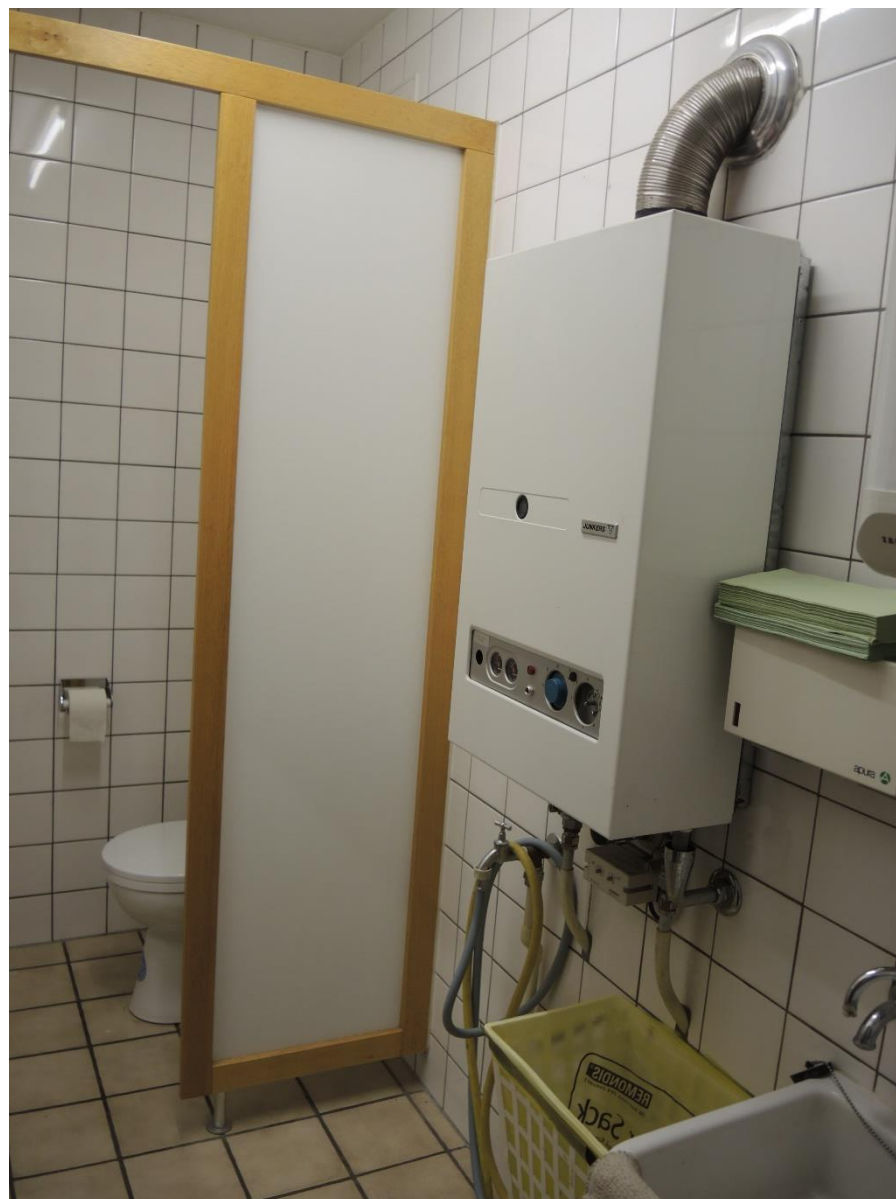
Warmwasser-Zentralheizung mit Gas-Therme, Baujahr geschätzt 1986, letzte Prüfung durch Bezirks-Schornsteinfegermeister 4/ 2022, Aufstellort WC-Raum.

6.3 / Heizung im EG

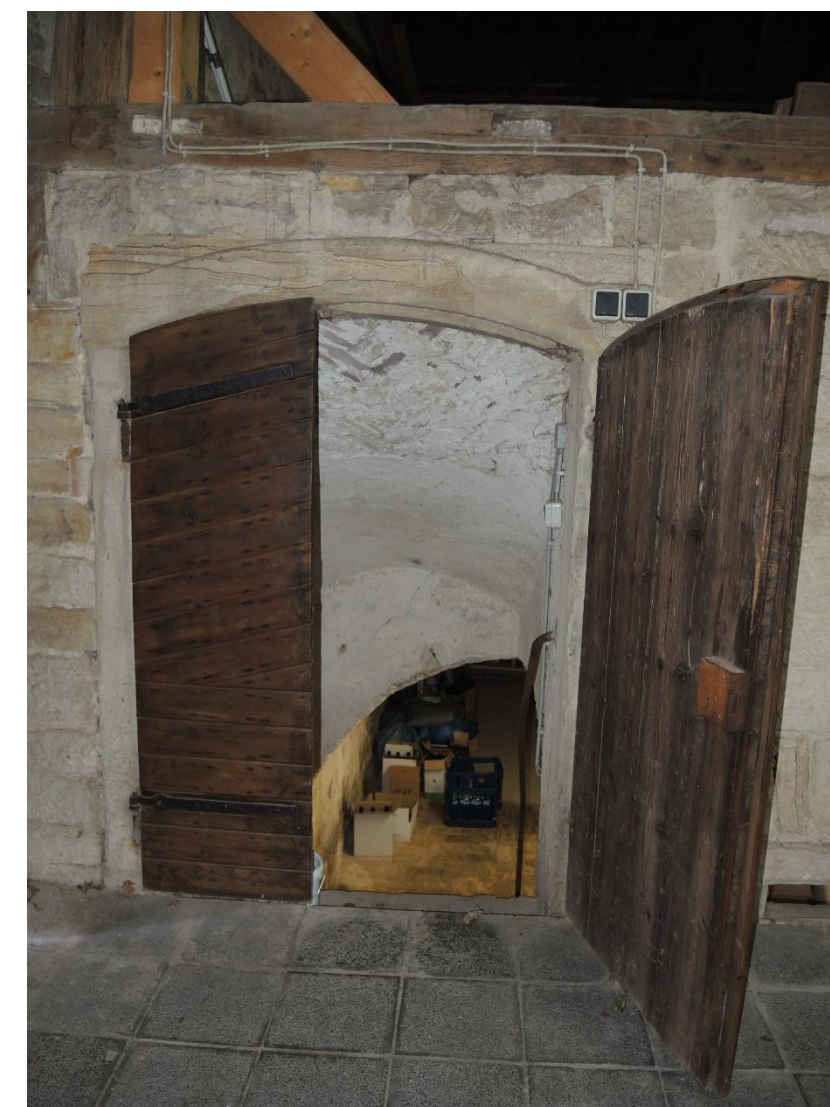
6.3 / Gewölbekeller in der Scheune

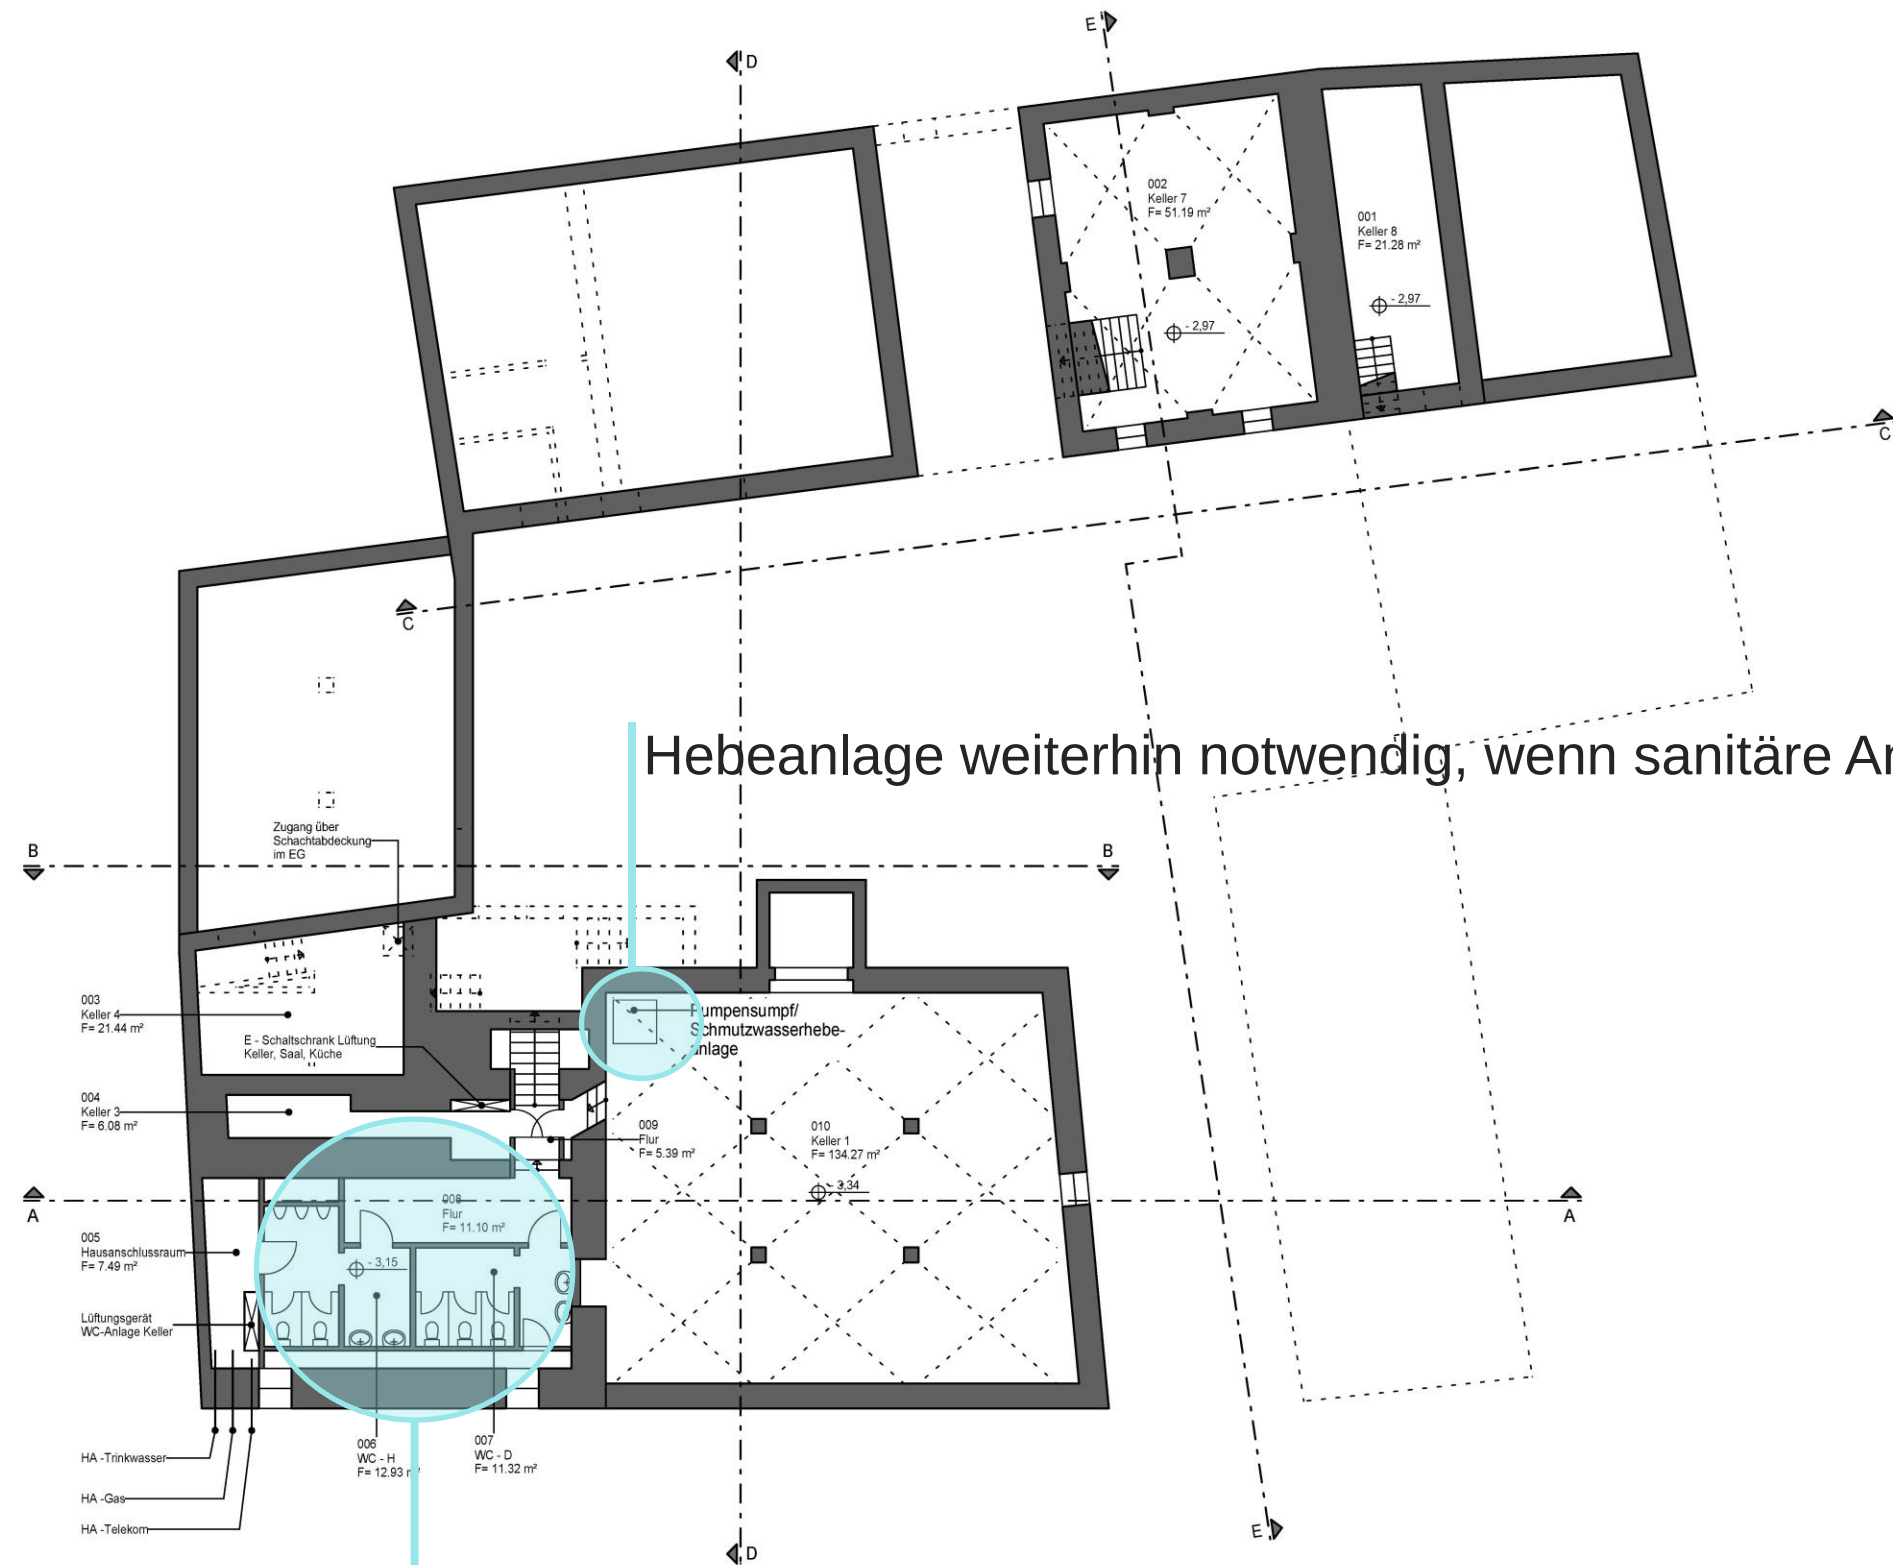
Hebeanlage weiterhin notwendig, wenn sanitäre Anlagen im UG

Sanierung Sanitäranlagen

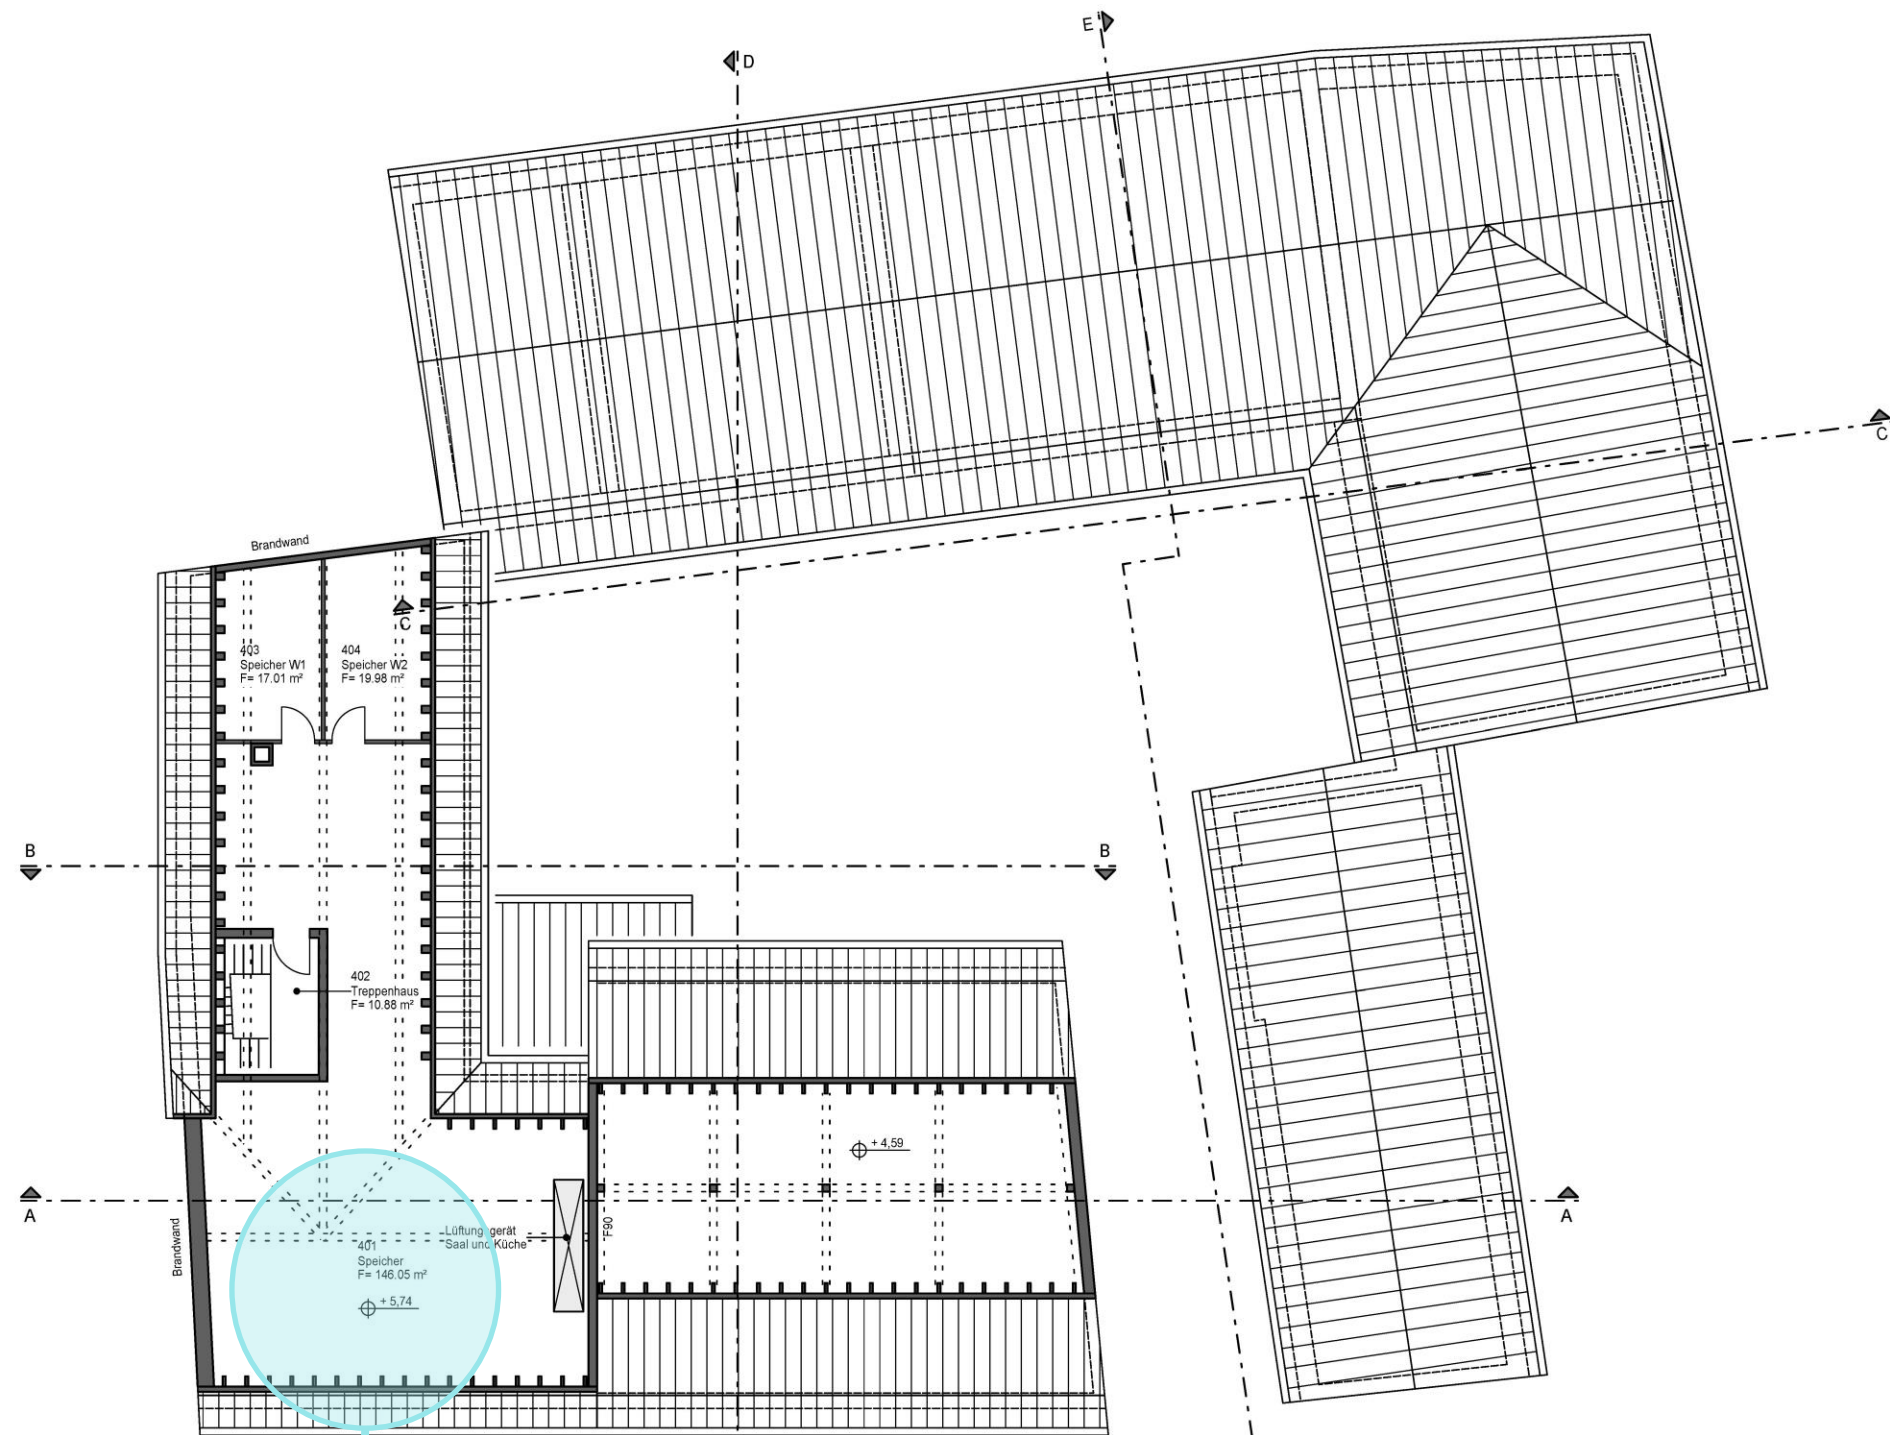
‘Freilegen’ der Dachbodenkonstruktion wegen Kondenswasserbildung aufgrund bauphysikal. ungünstigem Aufbau
