Bauzustandsbericht Nr.: 01 Überprüfung Stahlkonsolen Kranbahn

Bauvorhaben: Speisenverteilzentrum SBW VZ II, Seidelbastweg 145, 12357 Berlin

Projekt-Nr.: 25693.25

Datum: 16.01.2026

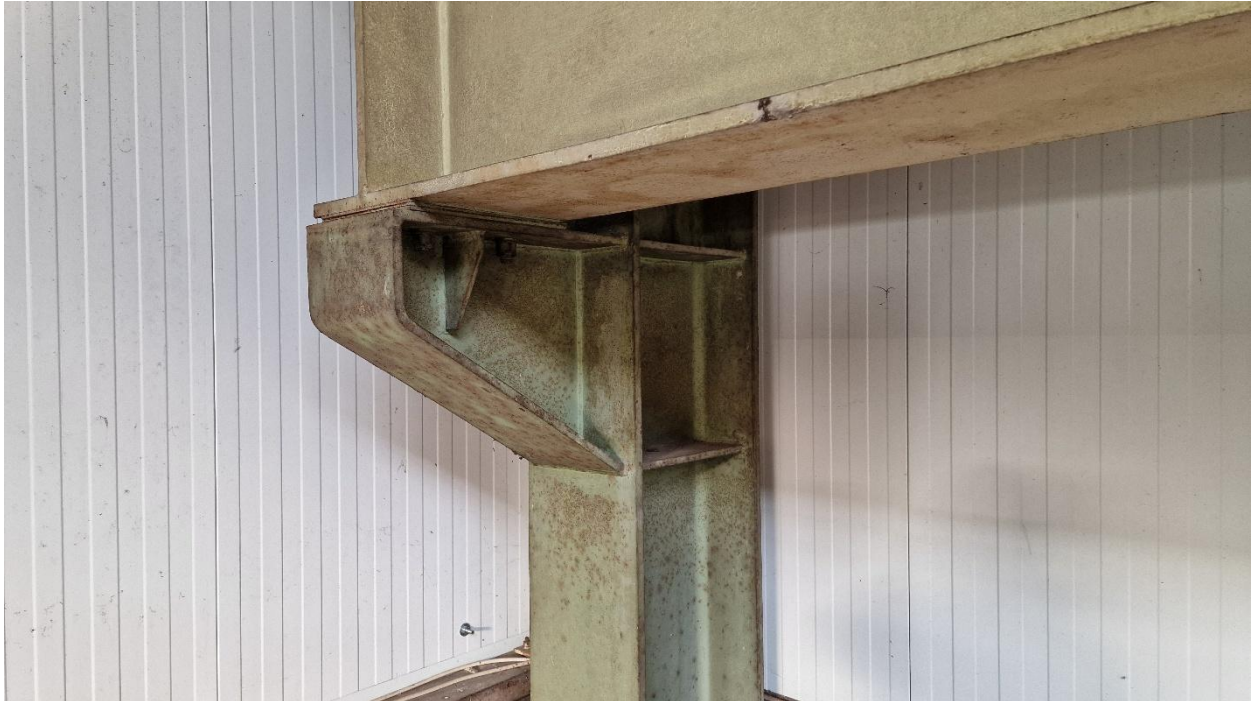
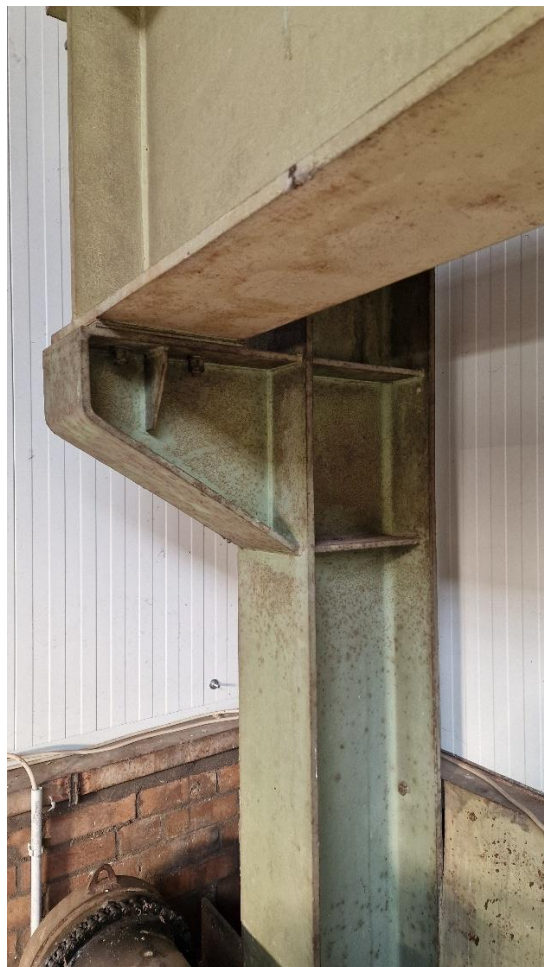
## Untersuchungsstelle 1

Bei den untersuchten Konsolen konnten augenscheinlich **keine Schäden** aus Ermüdungsbeanspruchung festgestellt werden. Die Verortung der Untersuchungsstellen sowie die zugehörigen Fotos finden sich dem Dokument angehängt.
