## Ergebnisbericht Schadstoffuntersuchung

| Projekt: | Lagerhalle in Seidelbastweg 145<br>12357 Berlin-Neukölln |
| Titel: | orientierende Schadstoffuntersuchung |
| Datum: | 05.02.2025 |

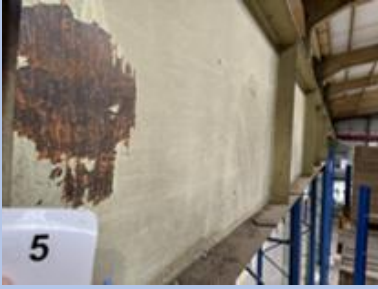
| Material Proben-/ Labor-Nr. | Probenahmeort | Material | Foto | Ergebnis |
|---|---|---|---|---|
| MiP 1<br>Probe 1, 3, 4 und 5<br>24-25-00182-001<br>BC20700.1 | ca. 8 m Höhe<br>Lagerhalle<br>Stahlträger, horizontal | Anstrich (hellgrün) | | Kein Asbest nachgewiesen<br><br>Arsen = 8,18<br><b>Blei = 85.600</b><br>Cadmium = 1,02<br>Chrom = 1.170<br>Kupfer = 60,3<br>Nickel = 3,6<br>Quecksilber = < BG<br>Zink = 1.820<br><br>PCB = < BG |

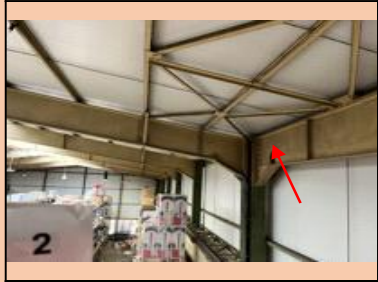
| Material Proben-/ Labor-Nr. | Probenahmeort | Material | Foto | Ergebnis |
|---|---|---|---|---|
| MiP 2<br>Probe 2, 10, 14 und 43<br>24-25-00182-002<br>BC20700.2 | ca. 10 m Höhe<br>Lagerhalle<br>Stahlträger, horizontal | Anstrich (beige) | | <b>Chrysotil-Asbest nachgewiesen</b><br><br>Arsen = 46,7<br><b>Blei = 158.000</b><br>Cadmium = 0,23<br>Chrom = 1.040<br>Kupfer = 105<br>Nickel = 31,7<br>Quecksilber = < BG<br>Zink = 562<br><br>PCB = < BG |

obersten Stahlprofilen, die die Dachkonstruktion bilden, aufgetragen. Die Asbestfasern sind durch die Anstrichmasse gebunden und stellen daher kein unmittelbares Risiko für die Nutzer dar. Es ist zu beachten, dass bei Abreiten wie Schleifen die Asbestfasern freigesetzt werden können. Solange keine Arbeiten wie schleifen durchgeführt werden, stellt der Anstrich kein Risiko für die Nutzer dar. Es besteht keine Sanierungspflicht, der Anstrich darf aber überdeckt bzw. übermalt werden.

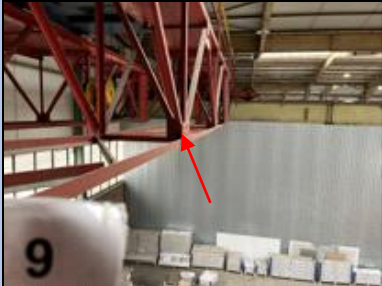
| <p>MiP 3</p> <p>Probe 7, 9 und 13</p> <p>24-25-00182-003</p> <p>BC20700.3</p> | <p>ca. 8 m Höhe</p> <p>Lagerhalle</p> <p>Stahlträger, horizontal</p> | <p>Anstrich (rot)</p> | | <p>Kein Asbest nachgewiesen</p> <p>Arsen = 25,7</p> <p><b>Blei = 40.000</b></p> <p>Cadmium = 19,5</p> <p>Chrom = 9.030</p> <p>Kupfer = 394</p> <p>Nickel = 30,5</p> <p>Quecksilber = 0,24</p> <p>Zink = 7.750</p> <p>PCB = &lt; BG</p> |

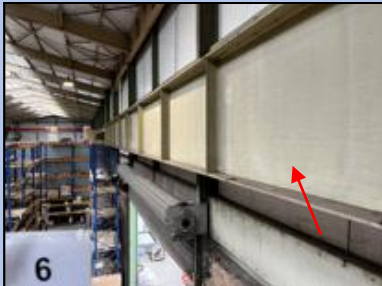
| <p>MiP 4</p> <p>Probe 6, 8, 11 und 12</p> <p>24-25-00182-004</p> <p>BC20700.4</p> | <p>ca. 8 m Höhe</p> <p>Lagerhalle</p> <p>Stahlträger, horizontal</p> | <p>Anstrich (hellgrün)</p> | | <p>Kein Asbest nachgewiesen</p> <p>Arsen = 65,6</p> <p><b>Blei = 286.000</b></p> <p>Cadmium = 3,25</p> <p>Chrom = 2.240</p> <p>Kupfer = 105</p> <p>Nickel = 40</p> <p>Quecksilber = &lt; BG</p> <p>Zink = 6.000</p> <p>PCB = &lt; BG</p> |

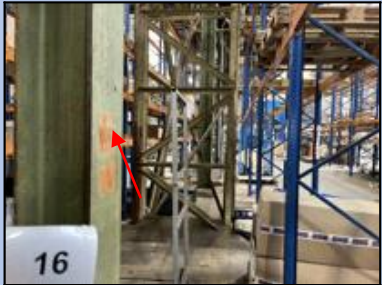
| <p>MiP 5</p> <p>Probe 15, 16, 17, 19 und 20</p> <p>24-25-00182-005</p> <p>BC20700.5</p> | <p>ca. 8 m Höhe</p> <p>Lagerhalle</p> <p>Stahlträger, vertikal</p> | <p>Anstrich (grün)</p> | | <p>Kein Asbest nachgewiesen</p> <p>Arsen = 17,5</p> <p><b>Blei = 216.000</b></p> <p>Cadmium = 1,92</p> <p>Chrom = 2.040</p> <p>Kupfer = 81,8</p> <p>Nickel = 16,7</p> <p>Quecksilber = &lt; BG</p> <p>Zink = 5.390</p> <p>PCB = &lt; BG</p> |

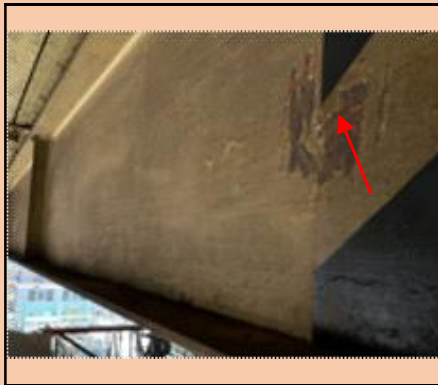
| Material<br>Proben-/ Labor-Nr. | Probenahmeort | Ergebnis |
|---|---|---|
| <b>Anstrich (beige)</b><br><br>MiP 2<br>Probe 2, 10, 14 und 43<br><br>24-25-00182-002<br><br>BC20700.2 | ca. 10 m Höhe<br><br>Lagerhalle<br><br>Stahlträger,<br>horizontal | <b>Arsen = 46,7</b><br><b>Blei = 158.000</b><br>Cadmium = 0,23<br>Chrom = 1040<br>Kupfer = 105<br>Nickel = 31,7<br>Quecksilber = < BG<br>Zink = 562<br><br><b>Chrysotil-Asbest nach-<br/>gewiesen</b><br><br>PCB = < BG |

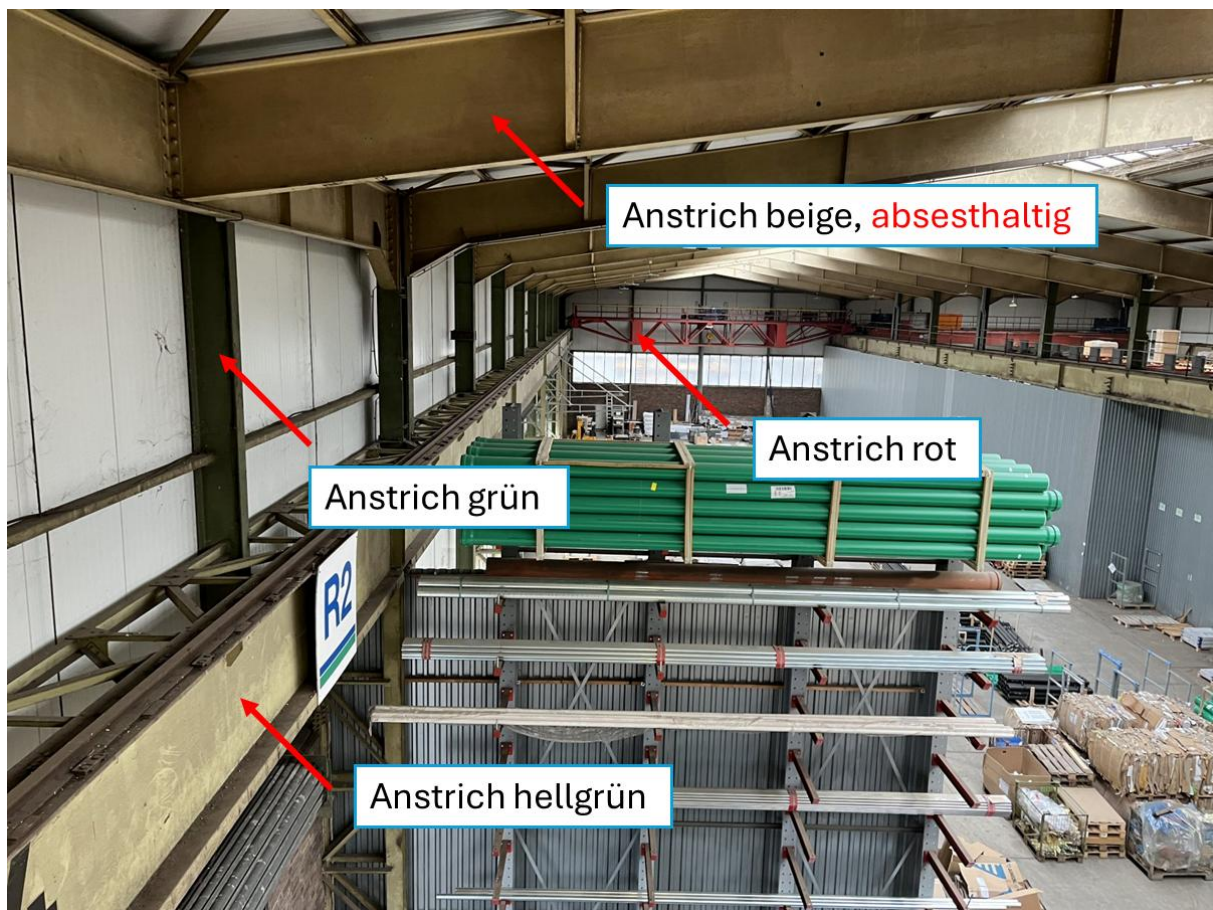
Abbildung 3 Übersicht in der Halle vorhandener Anstriche.

Bei den anderen Anstrichen wurde kein Asbest nachgewiesen, jedoch aufgrund einer statistischen Unsicherheit wegen einer angenommenen Inhomogenität der Asbestverteilung (siehe VDI-Richtlinie 3866-1), empfehlen wir die Anstriche stets mit Vorsicht zu betrachten. Falls an den Stahlträgern Arbeiten durchgeführt werden sollten, ist eine detailliertere Neuuntersuchung mit mehr Probenahmestellen in Erwägung zu ziehen.

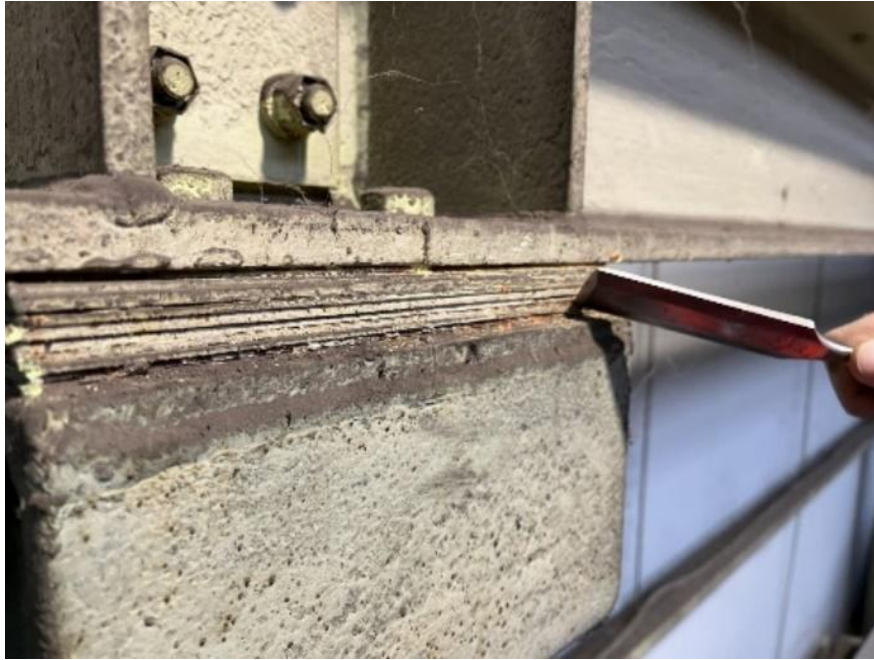
An Stahlträger und als Ausgleichsauflager zw. Stahlträgern wurden in der Vergangenheit schwach-gebundene asbesthaltige Leichtbauplatten aus Brandschutzgründen verbaut. In der Halle wurden keine solchen Bauteilen gesichtet (Abbildung 4), die Auflager bestehen stattdessen aus Stahl.

Abbildung 4 Ausgleichsauflager zw. Stahlträgern bestehen.
