**0804**

## **Speiseverteilzentrum SBW VZ II**

## **FOTODOKUMENTATION BESTAND**

14.08.2026

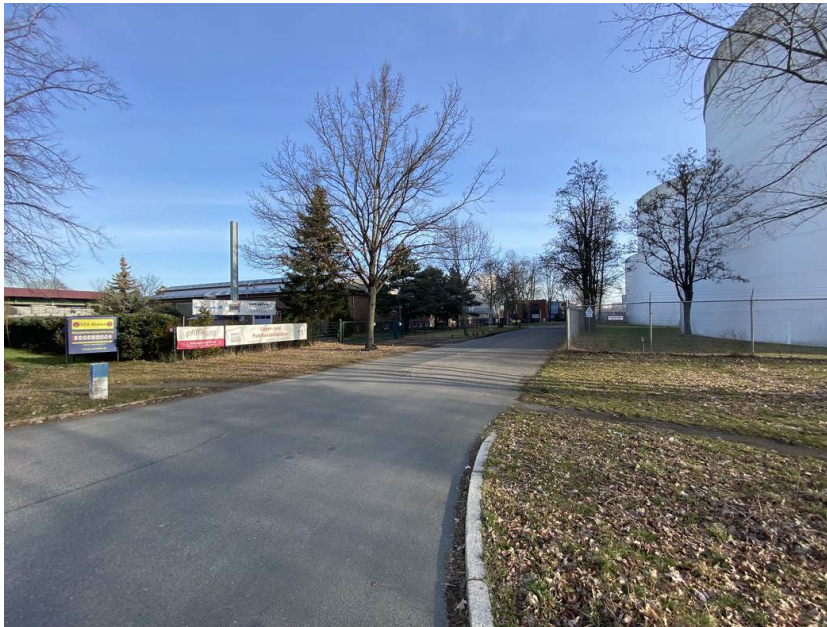
BILD 1.1.01

**Einfahrt Neue Grünstraße in Richtung Öffentliche Erschließungsstraße zum Werksgelände.**

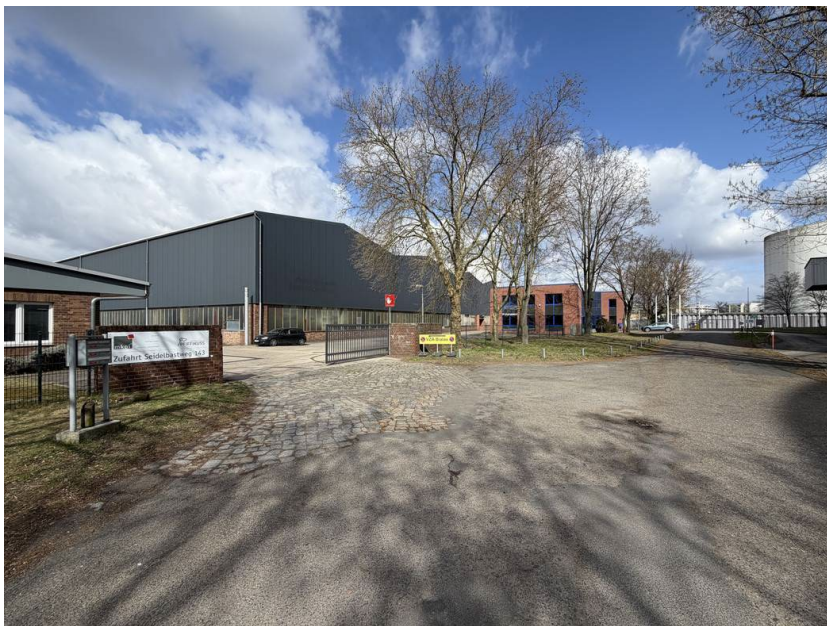
BILD 1.1.02

**Vorplatz vor der Hauptzufahrt**

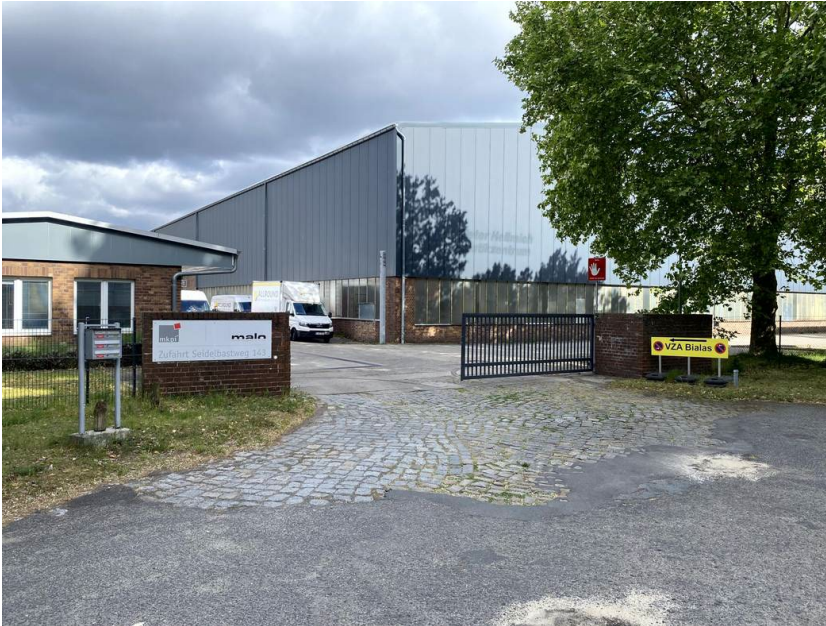
**BILD 1.1.03**

**Einfahrt mit Metall-Drehtor, Blick auf die Bestandshalle**

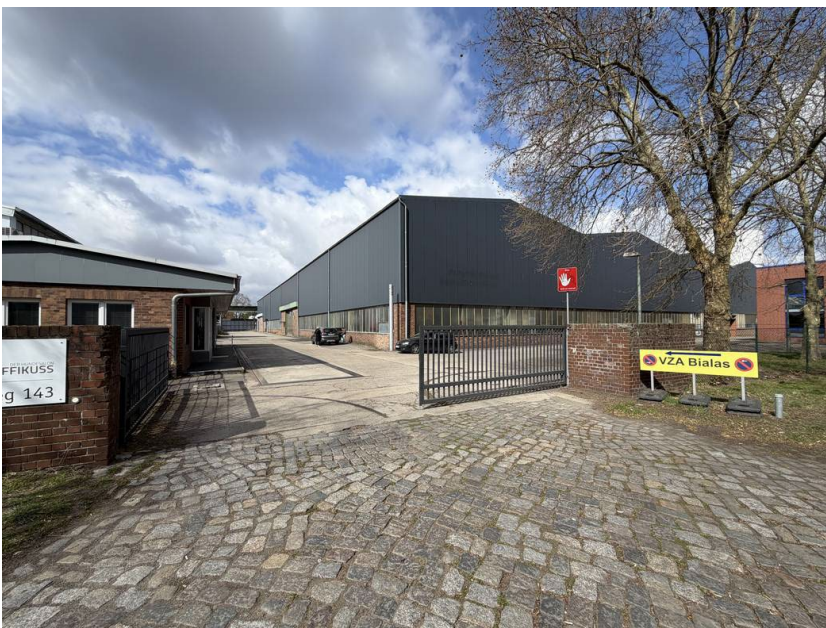
**BILD 1.1.04**

**Hauptzufahrt Seidelbastweg 143**

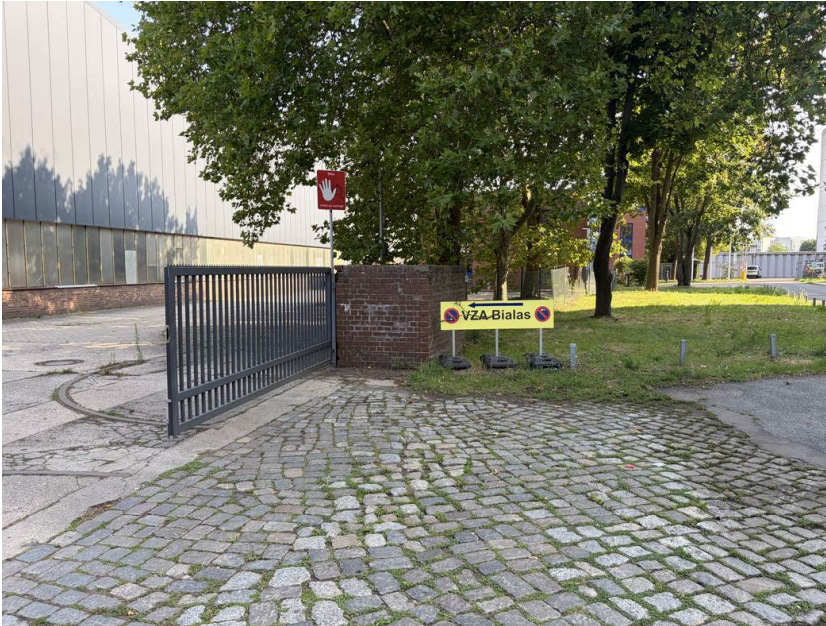
BILD 1.1.05

**Metalltor zwischen den  
Klinkermauerwerkswänden**

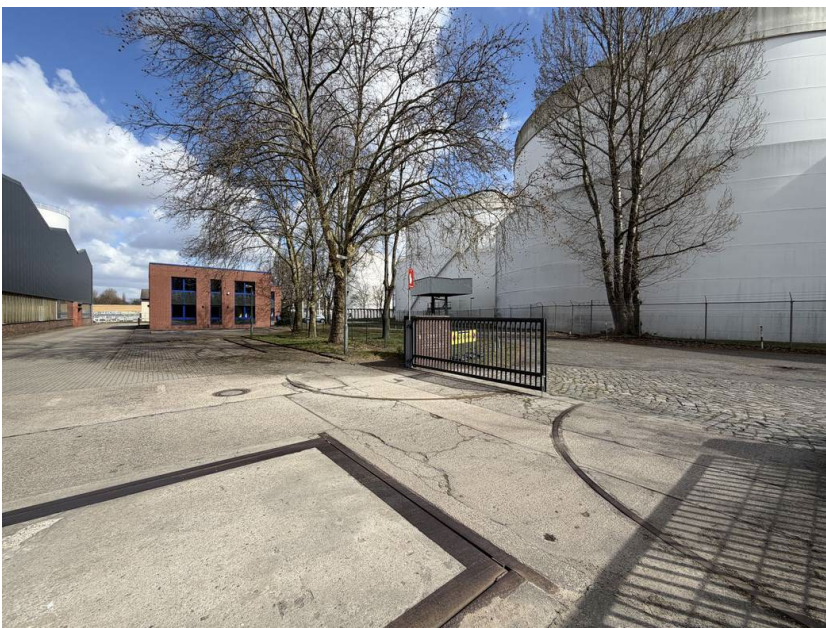
BILD 1.1.06

**Rückseite des Einfahrtstors, im  
Hintergrund das  
Bestandsbürogebäude,  
gegenüber das Tanklager**

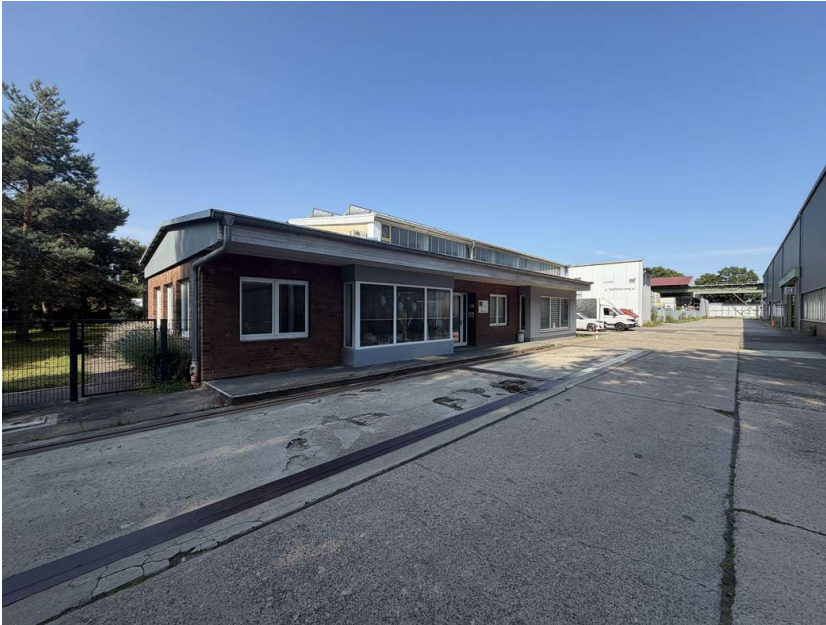
BILD 1.2.01

**Angrenzendes Bürogebäude,  
Straße umläuft die Halle.**

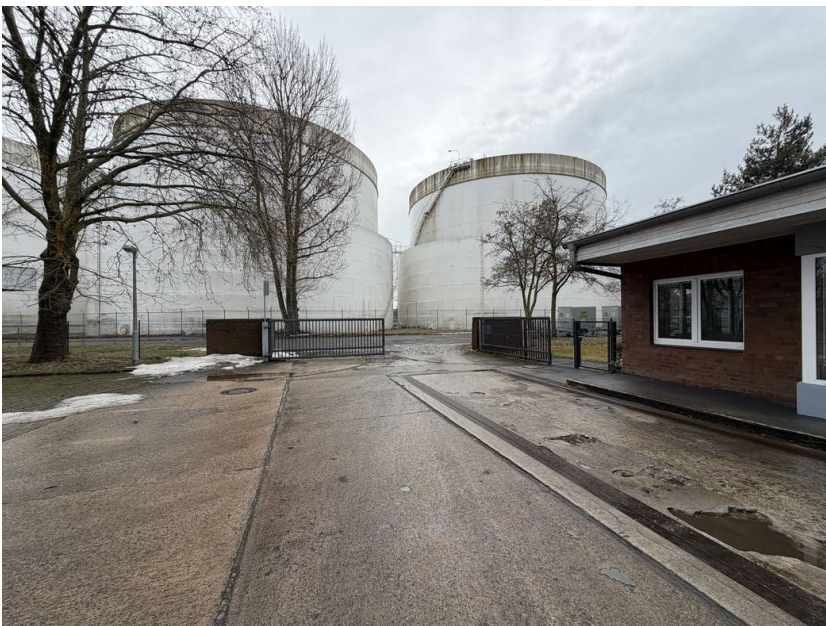
BILD 1.2.02

**Rückseite der Haupteinfahrt zum  
Gelände, angrenzendes  
Bürogebäude, gegenüber das  
Tanklager**

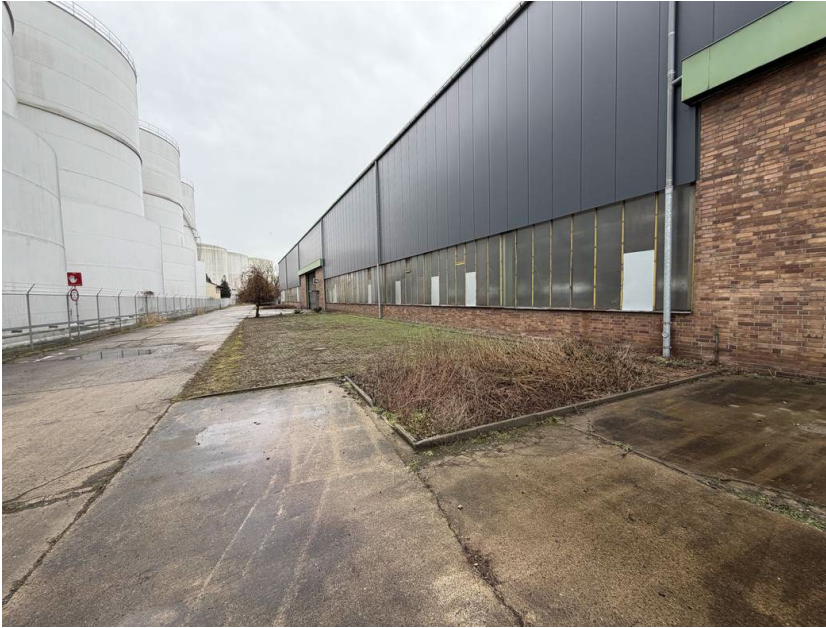
**BILD 1.2.03**

**Straße rund um die  
Bestandshalle, Blick auf das  
Fensterlichtband, seitlich das  
Klinkermauerwerk mit Rolltor.**

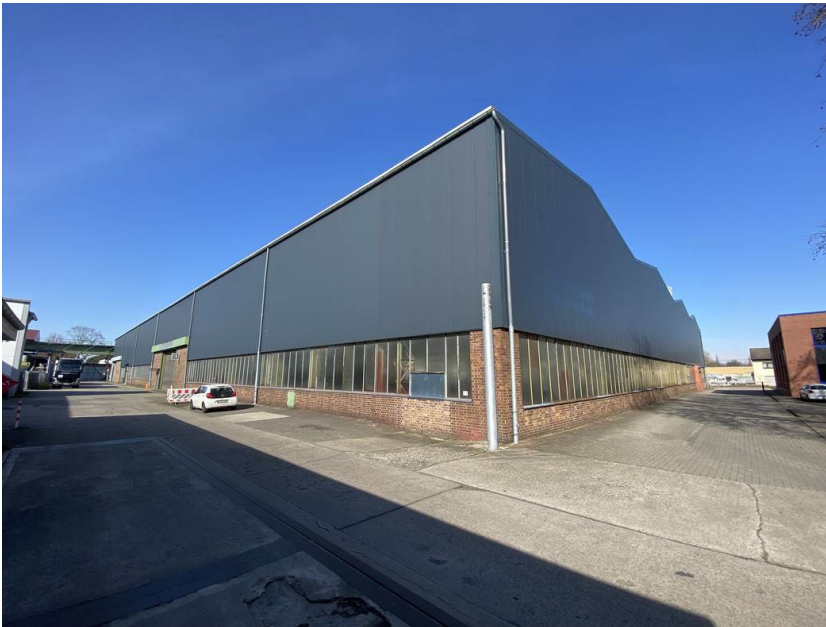
BILD 1.3.01

**Hallenecke aufgenommen vom Einfahrtstor aus, Fensterfassade über der Ziegelmauer, oben die Metall-Isopaneele.**

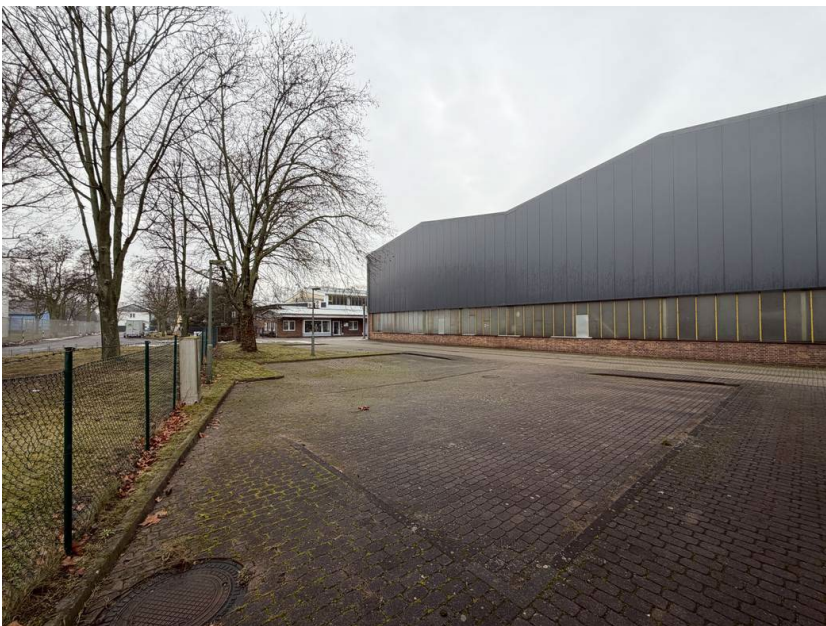
BILD 1.3.02

**Parkplatz neben dem Bestandsbürogebäude, Blick auf die Nordost-Seite der Bestandshalle. Glaslichtband über Klinkersockel und Isopaneelfassade.**

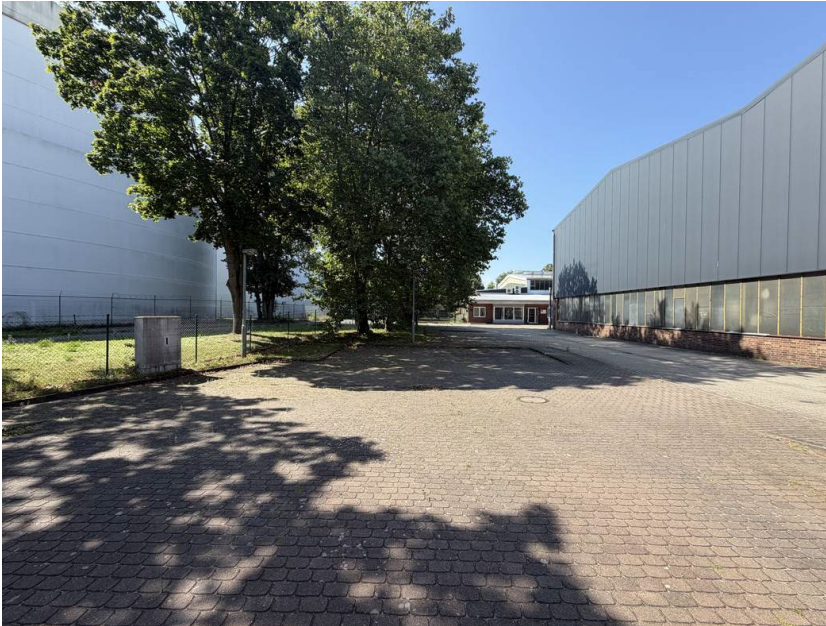
**BILD 1.3.03**

**Parkplatz neben dem Bestandsbürogebäude, Blick auf die Nordost-Seite der Bestandshalle. fensterlichtband über Klinkersockel und Isopaneelfassade.**

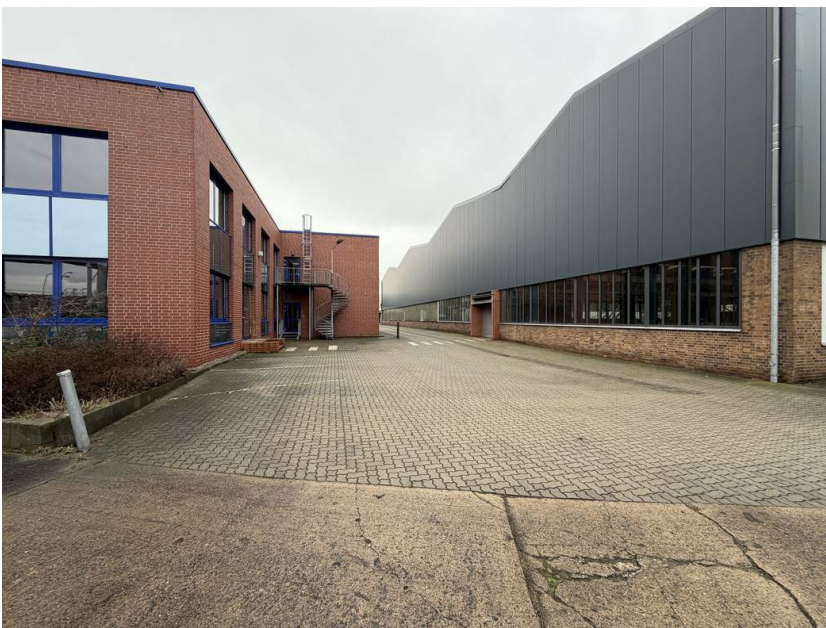
**BILD 1.3.04**

**Weg zwischen Bestandshalle und Bestandsbürogebäude**

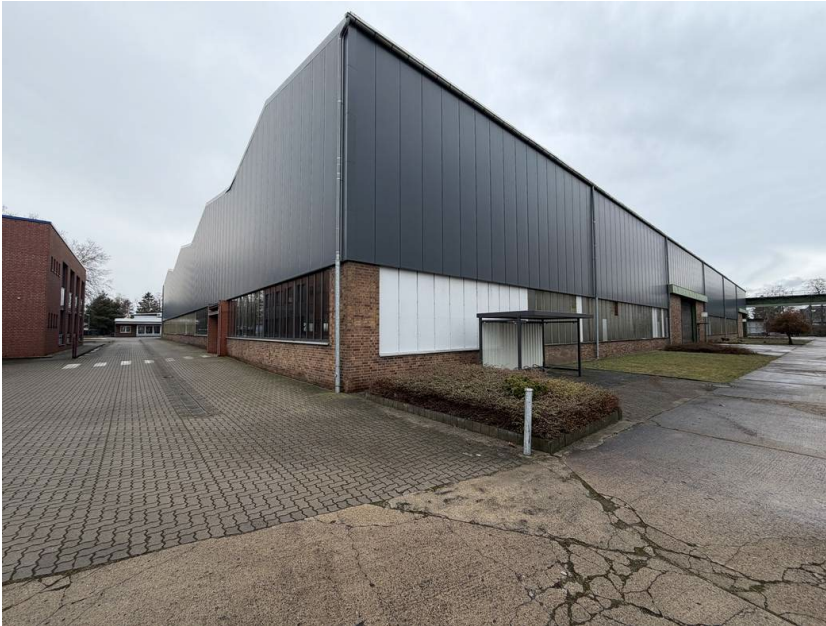
BILD 1.3.05

**Nordost-Ecke der Bestandshalle,  
left bestandsburogebaude**

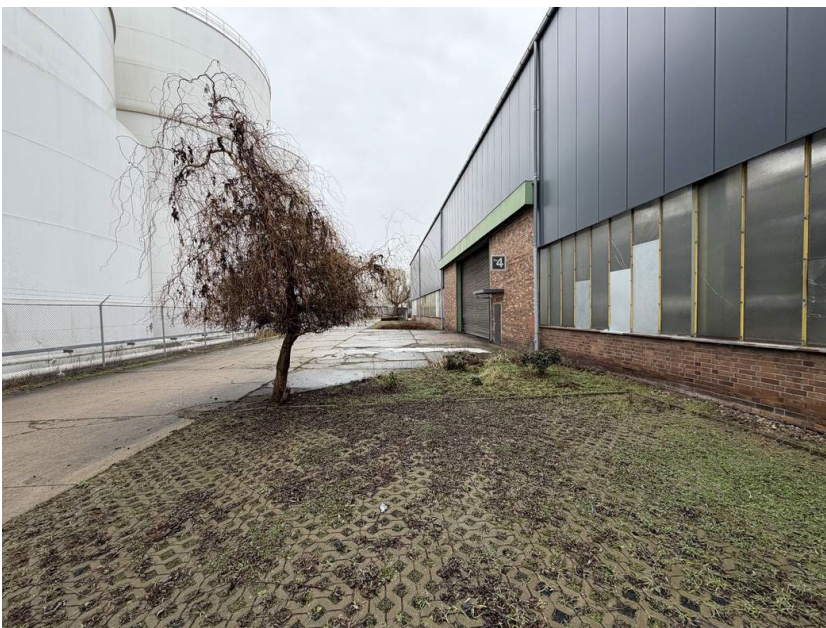
BILD 1.3.06

**Fassadenabschnitt  
fensterlichtband un  
klinkermauerwerk und Rolltor,,,  
links die Tanks des  
Nachbarbetriebs**

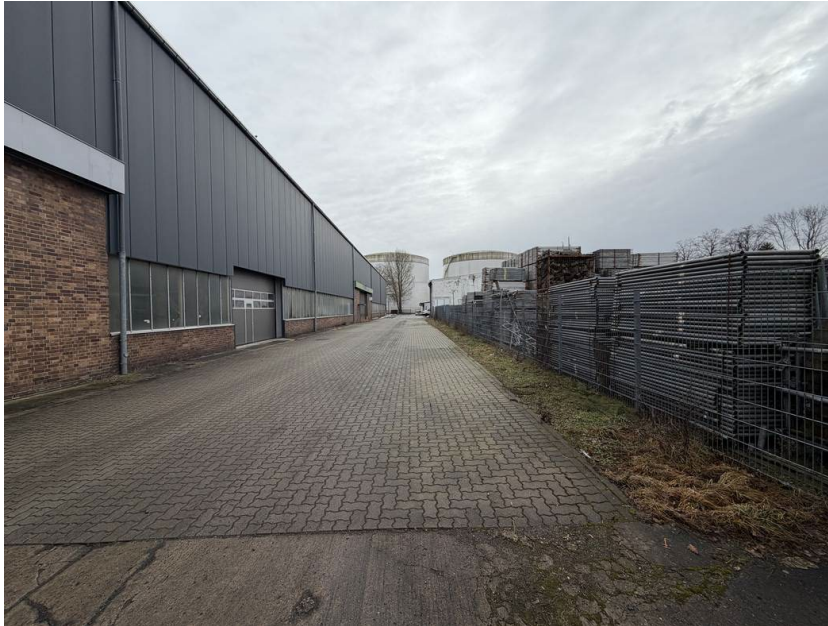
**BILD 1.3.07**

**Ostseite der Halle, Lichtband auf der Ziegelmauer und Rolltor**

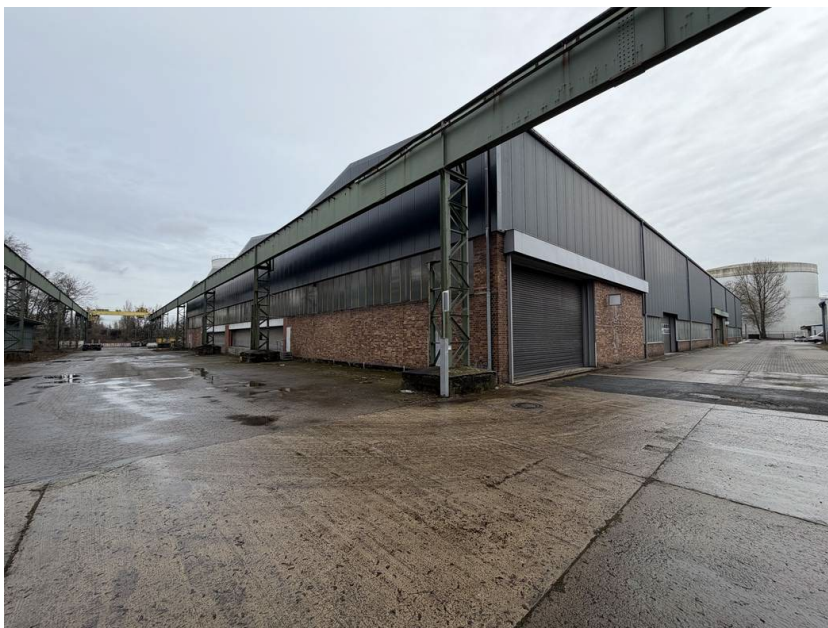
**BILD 1.3.08**

**Ecke der Nordwestseite der Bestandshalle mit LKW-Anlieferung und Kranbahn, Rolltor in der bestehenden Klinkermauerwerkwand**

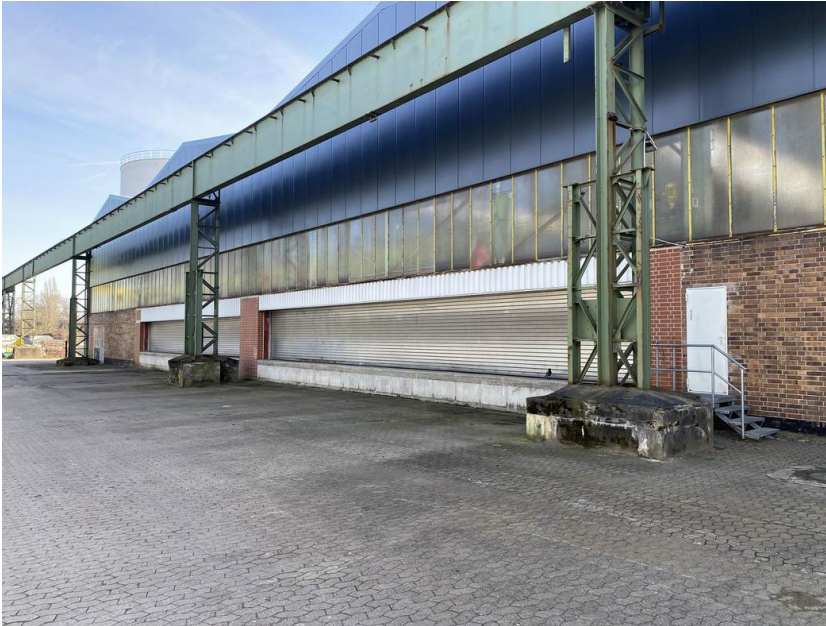
BILD 1.3.09

**Nordwestseite der Bestandshalle  
mit Bestandskranbahn auf  
Betonstütze und bestehender  
LKW-Anlieferung.**

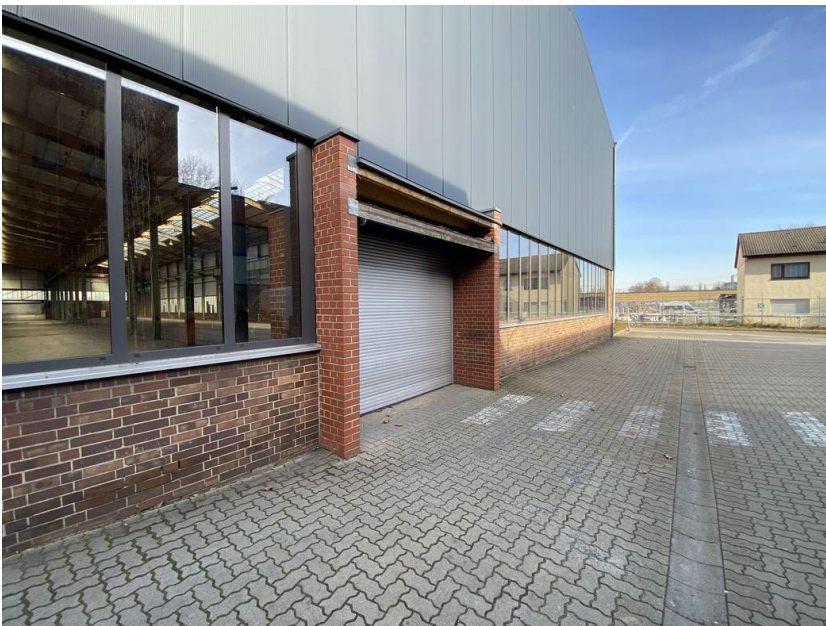
BILD 1.3.10

**Nordostseite der Bestandshalle  
mit Lichtband über Klinkerfassade  
und bestehender  
Haupteingangstür.**

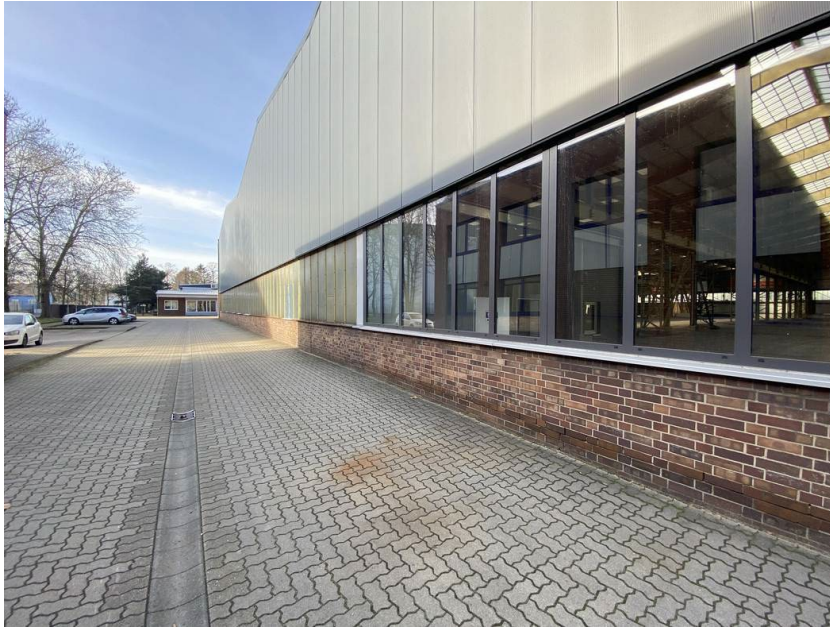
BILD 1.3.11

**Hallenlängsfassade mit  
Fensterband und Isopaneel-  
Metallfassade.**

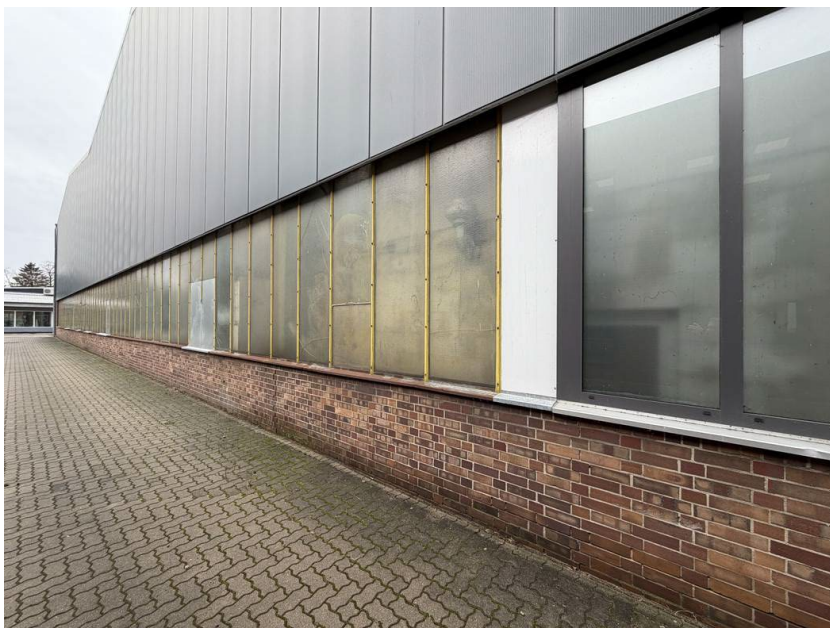
BILD 1.3.12

**Nahaufnahme der Hallenfassade  
mit Fensterband auf Klinkerwand  
und Isopaneel.**

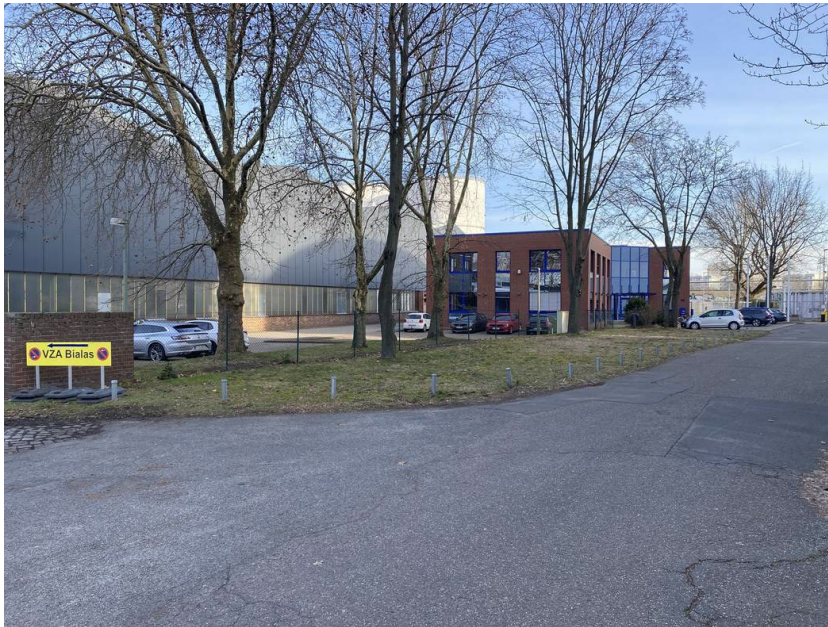
BILD 1.4.01

**Bestandsbürogebäude, gesehen vom Eingang aus, mit Bestandshalle.**

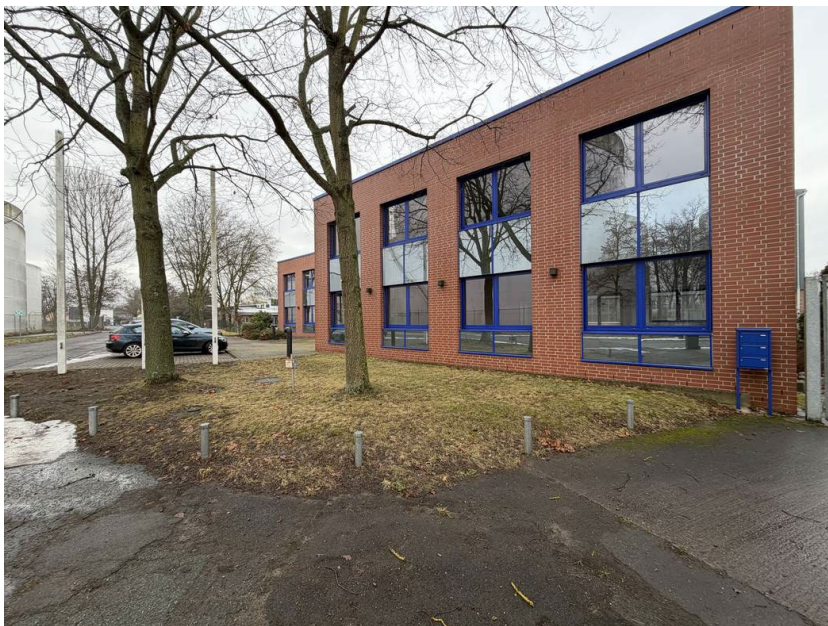
BILD 1.4.02

**Bürogebäude von der Straßenseite.**

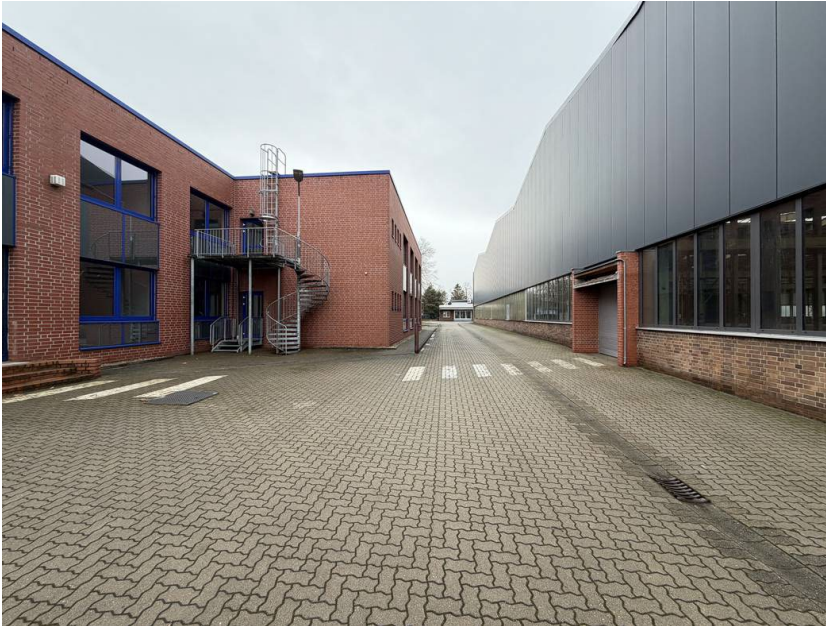
**BILD 1.4.03**

**Hof zwischen Bürogebäude und Halle**

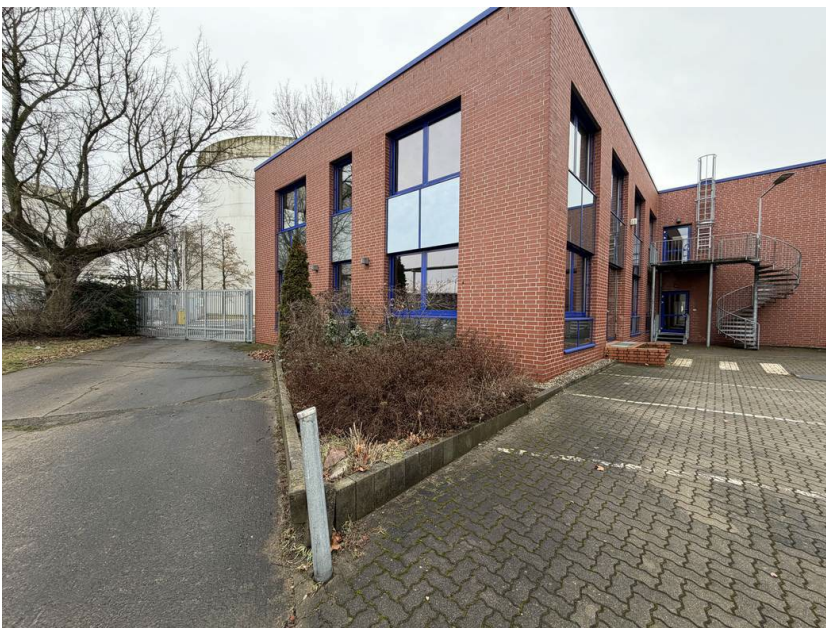
**BILD 1.4.04**

**Ecke Bürogebäude**

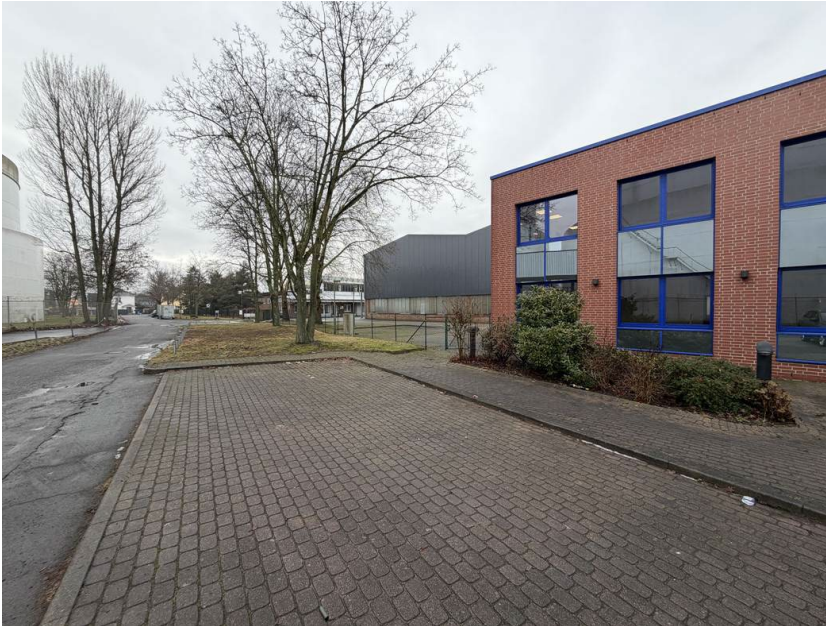
**BILD 1.4.05**

**Vorplatz vor dem Bürogebäude**

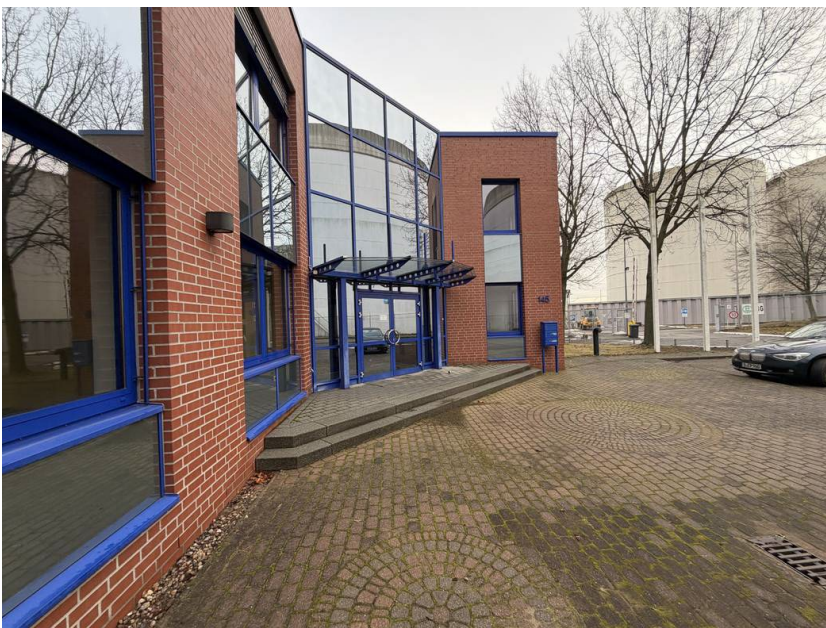
**BILD 1.4.06**

**Haupteingang des Bürogebäudes**

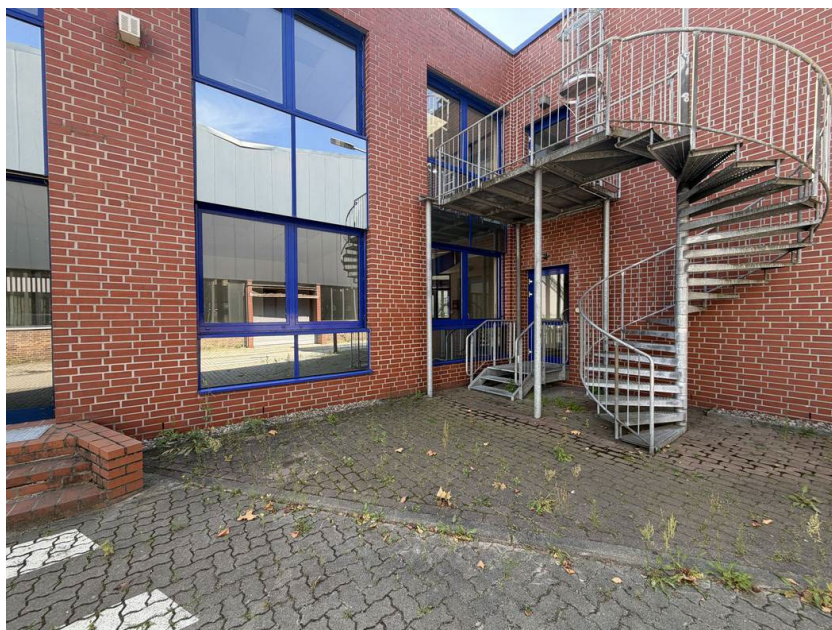
BILD 1.4.07

**Bürogebäude mit  
Außenwendeltreppe am  
rückwärtigen Eingang**

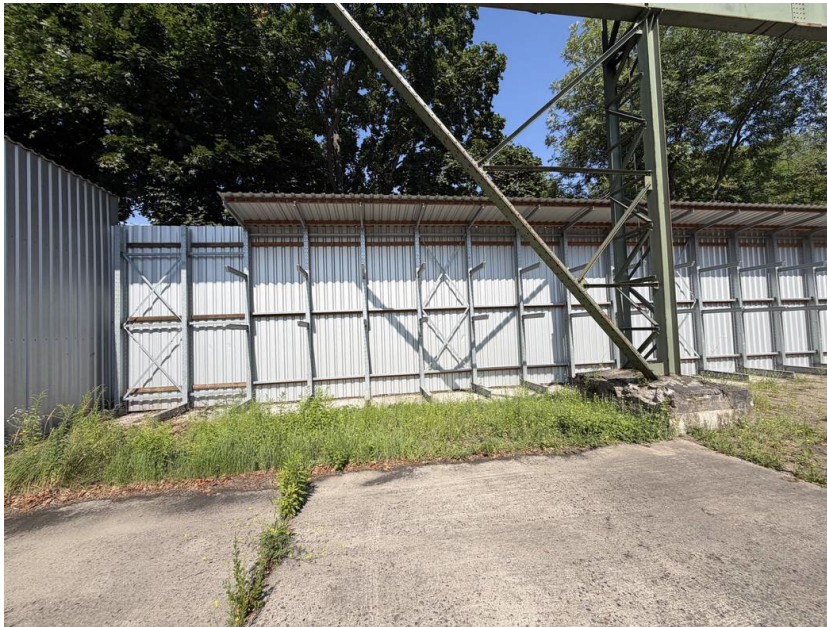
BILD 1.5.01

**Regallager unter der Kranbahn**  
*Aufnahme 08/2026*

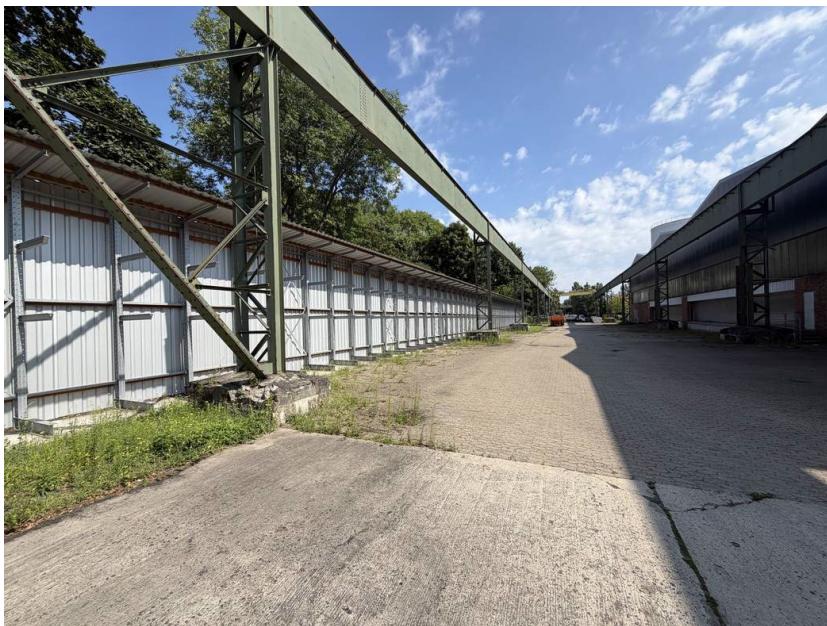
BILD 1.5.02

**Betriebsweg entlang der  
Regellage und LKW-Anlieferung  
der Halle**  
*Aufnahme 08/2026*

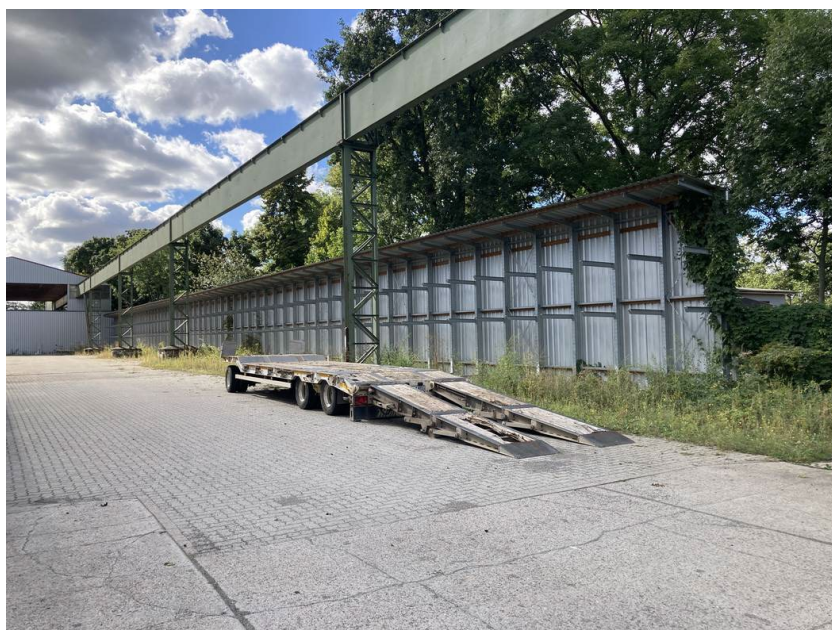
**BILD 1.5.03**

**Regellager - Tragkonstruktion  
frontal**

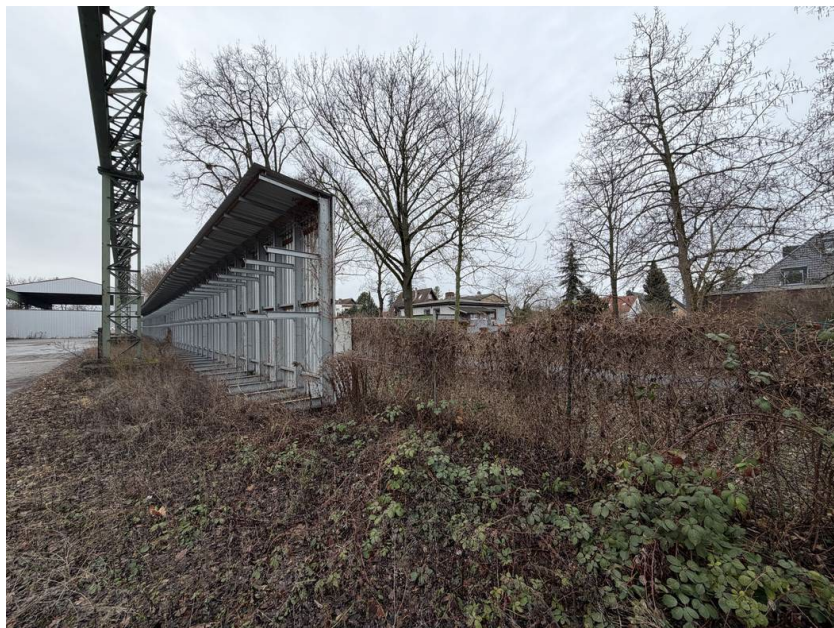
**BILD 1.5.05**

**Ende der Regellager und  
Anschluss an Metallgitterzaun**

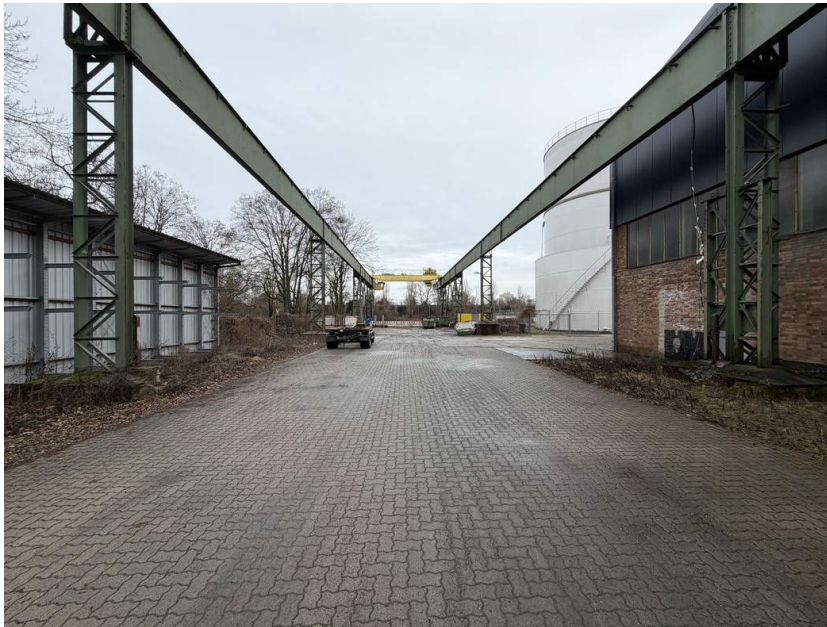
BILD 1.6.01

**Kranbahn und Regallager sowie LKW-Anlieferung, Fensterband und ein Tank des Nachbargrundstücks**

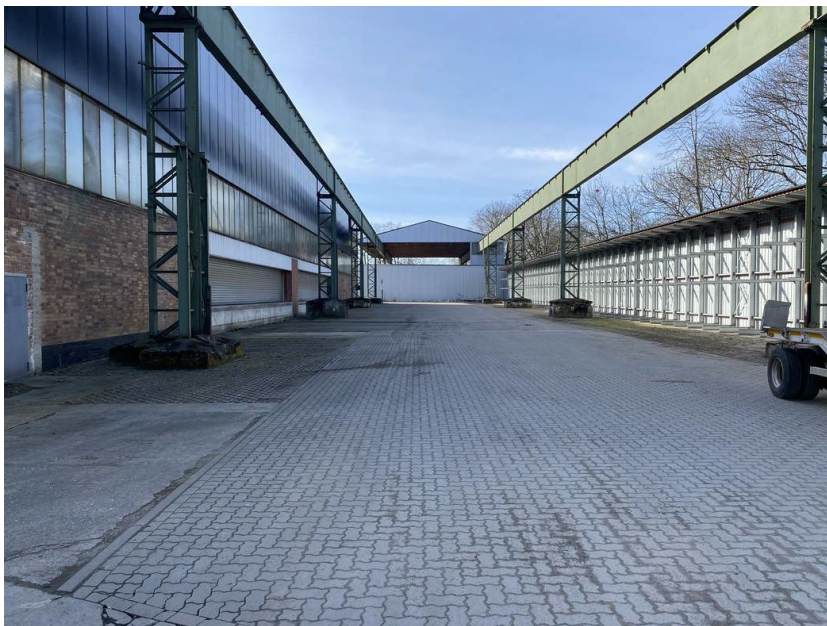
BILD 1.6.02

**Kranbahn und Regallager sowie LKW-Anlieferung und Fensterband.**

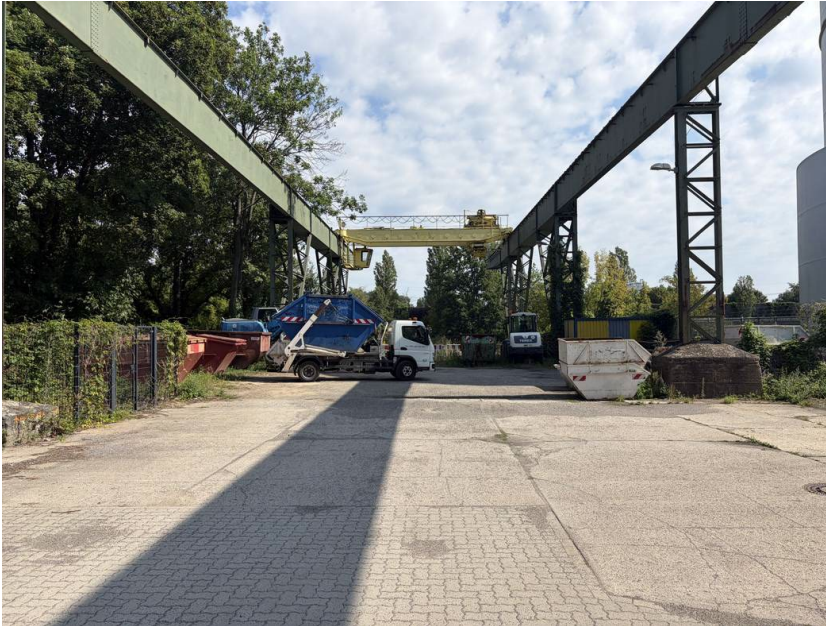
**BILD 1.6.03**

**Ende der Kranbahn zum Fluss hin**

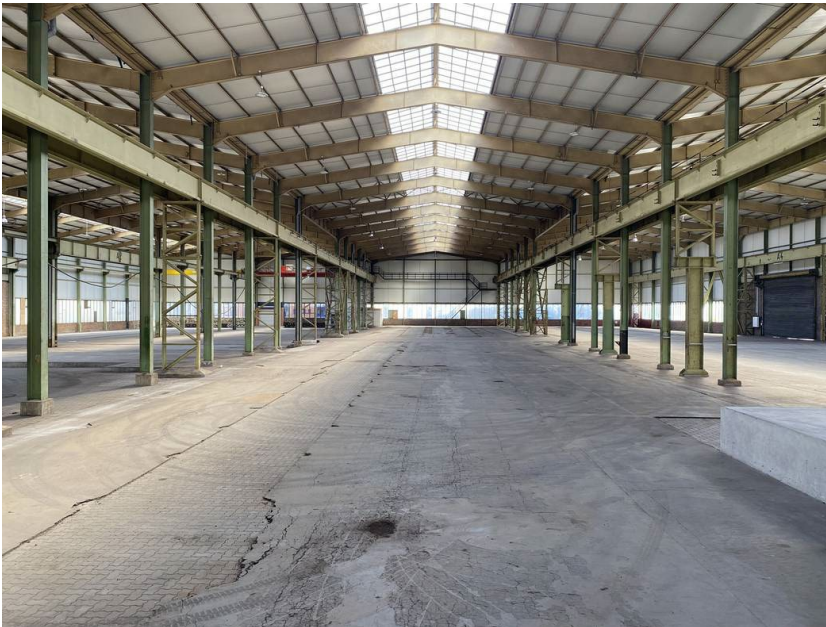
BILD 2.1.01

**Weites Hallenschiff mit Stützenraster**

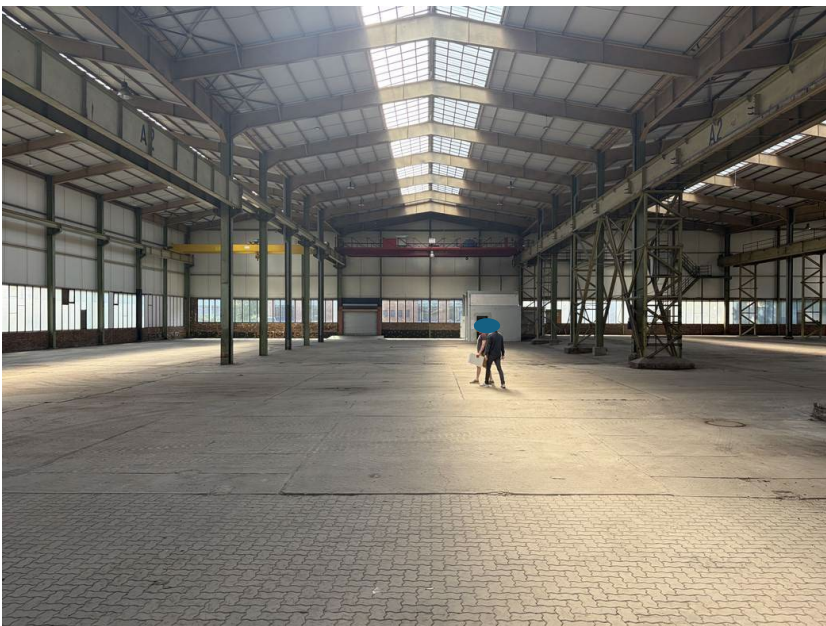
BILD 2.1.02

**Halleninnere Richtung Nordosten und vorhandene Eingangstür. Lichtband in der Decke.**

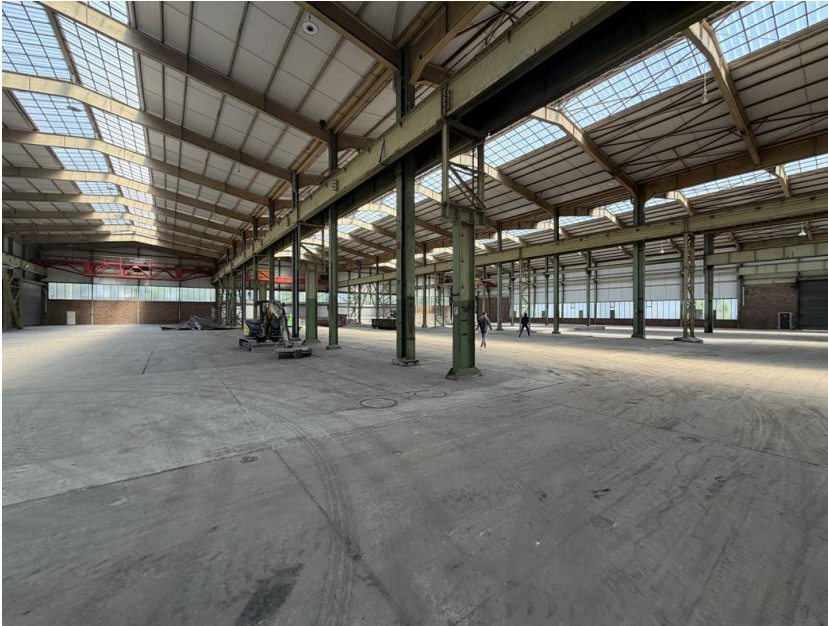
BILD 2.1.03

**Übersicht des Halleninneren und der Kranbahn.**

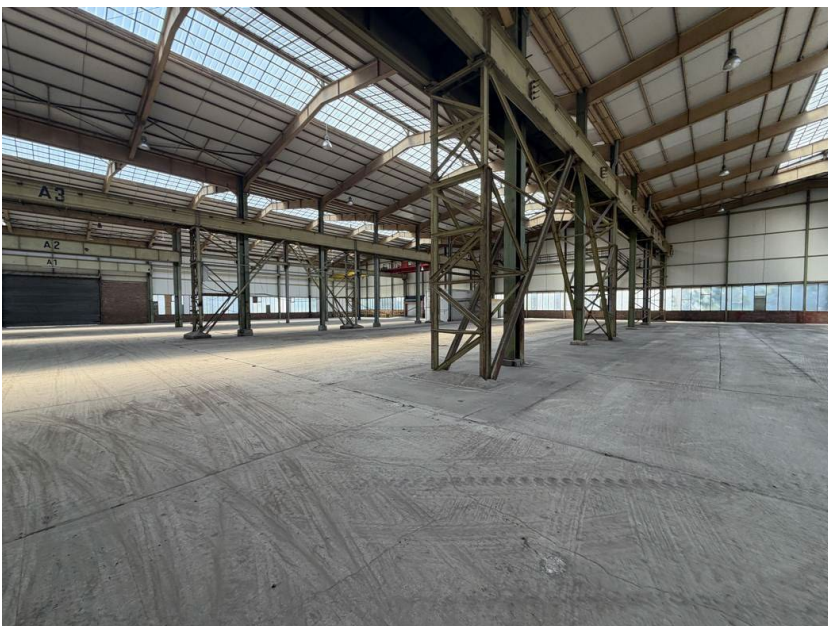
BILD 2.1.04

**Übersicht des Halleninneren und der Kranbahn sowie des Rolltors.**

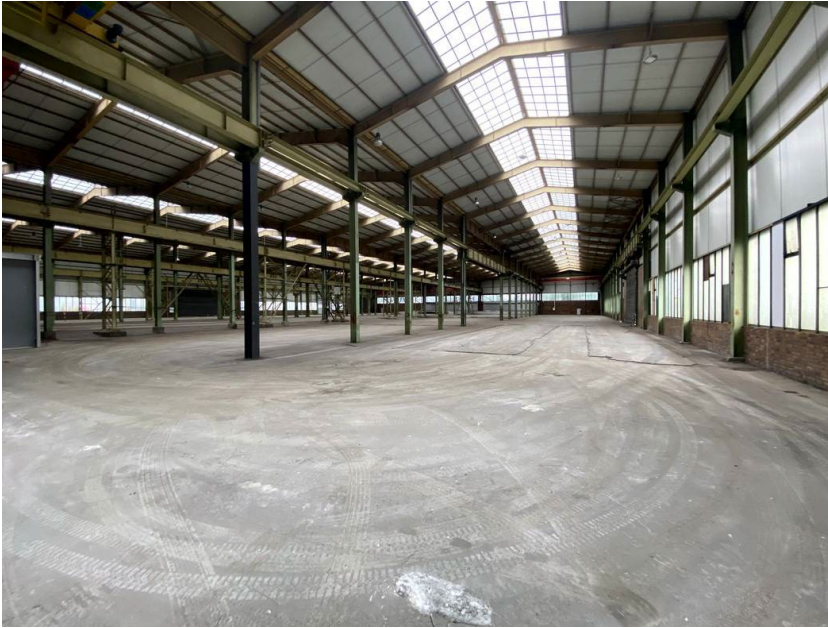
BILD 2.1.05

**Langes Hallenschiff mit  
Stützenreihe**

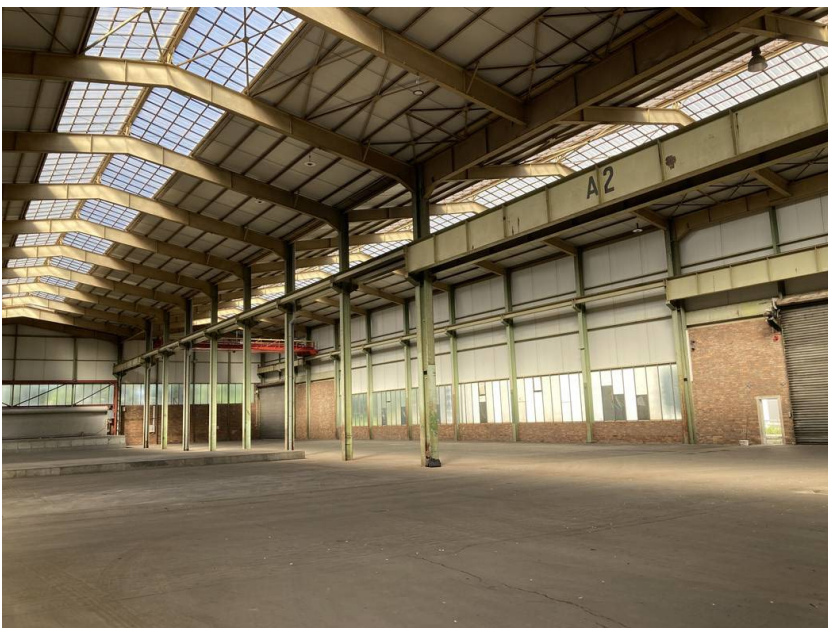
BILD 2.1.06

**Hallenschiff mit Lichtband und  
Bestandsrolltor.**

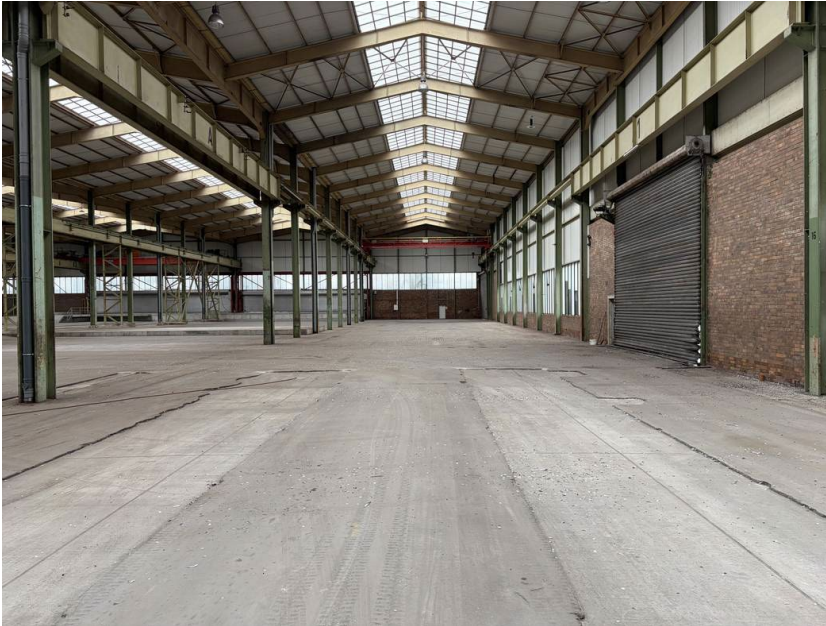
BILD 2.1.07

**Hallenlängsschiff mit Rolltor im Klinkermauerwerk.**

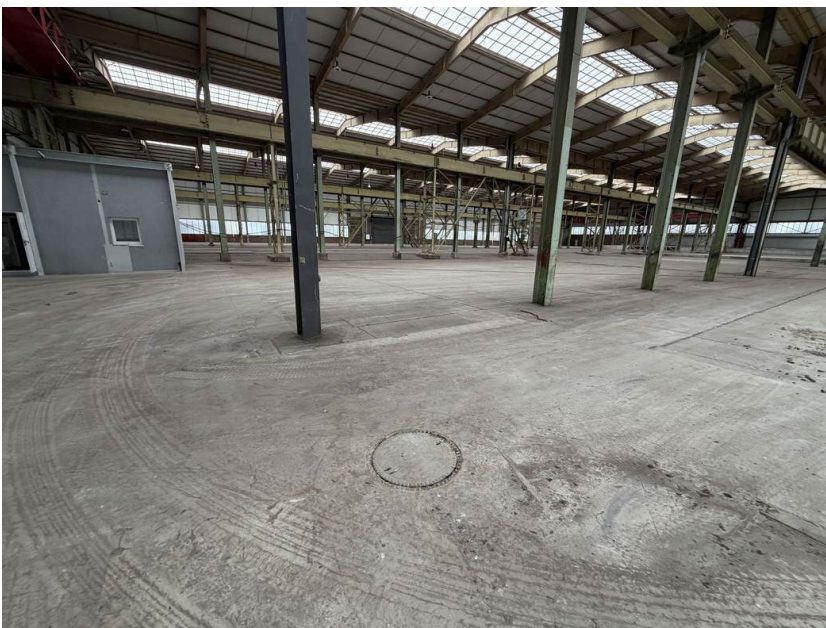
BILD 2.1.08

**Hallenlängsblick mit Stützenreihen**
