**0804**

## **Speiseverteilzentrum SBW VZ II**

## **FOTODOKUMENTATION BESTAND**

14.08.2026

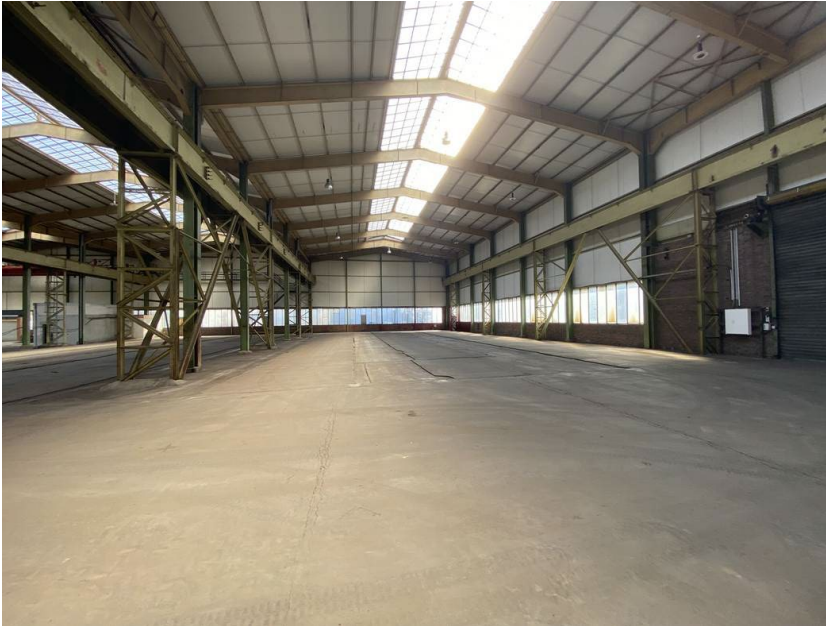
**BILD 2.1.09**

**Hallenschiff**

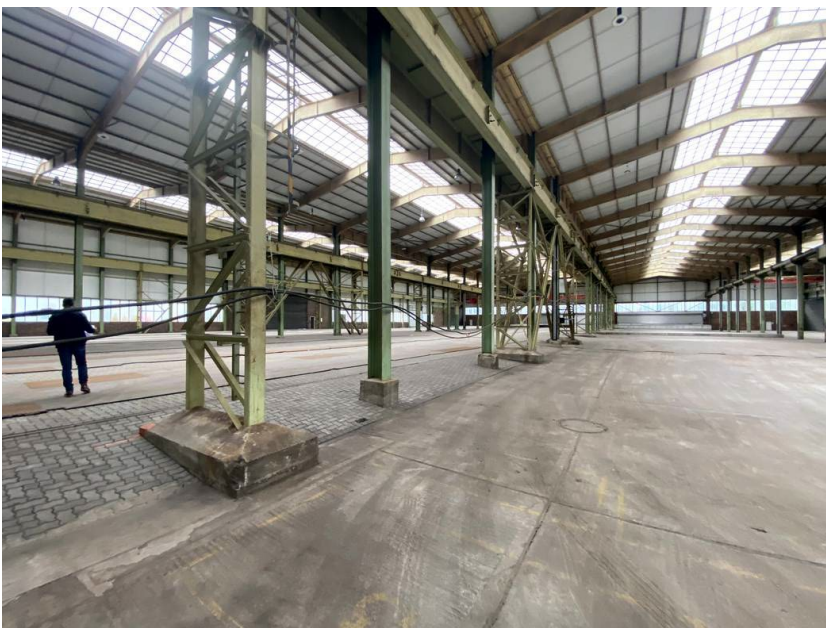
**BILD 2.1.10**

**Hallenmitte mit Stützenfundament**

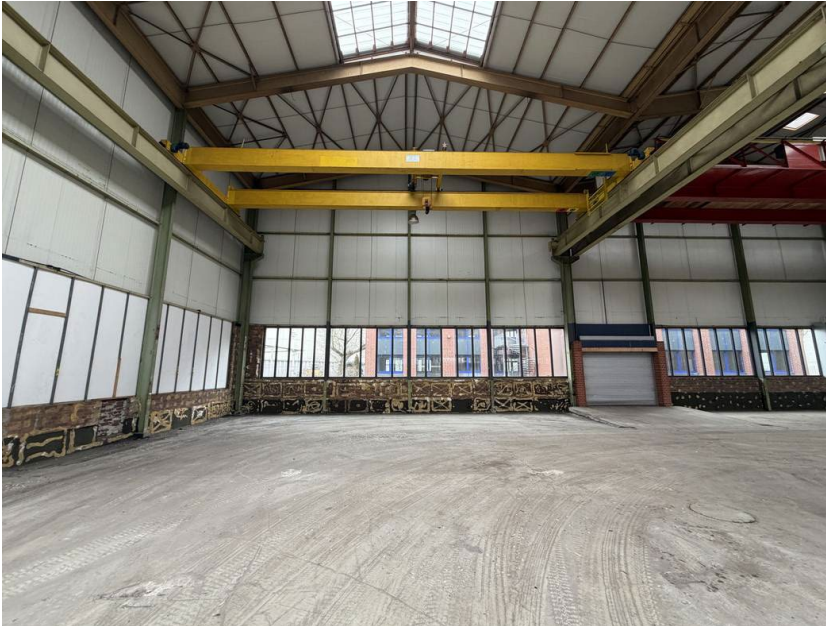
BILD 2.1.11

**Kranbahn sowie Fensterband  
oberhalb des Klinkermauerwerks.**

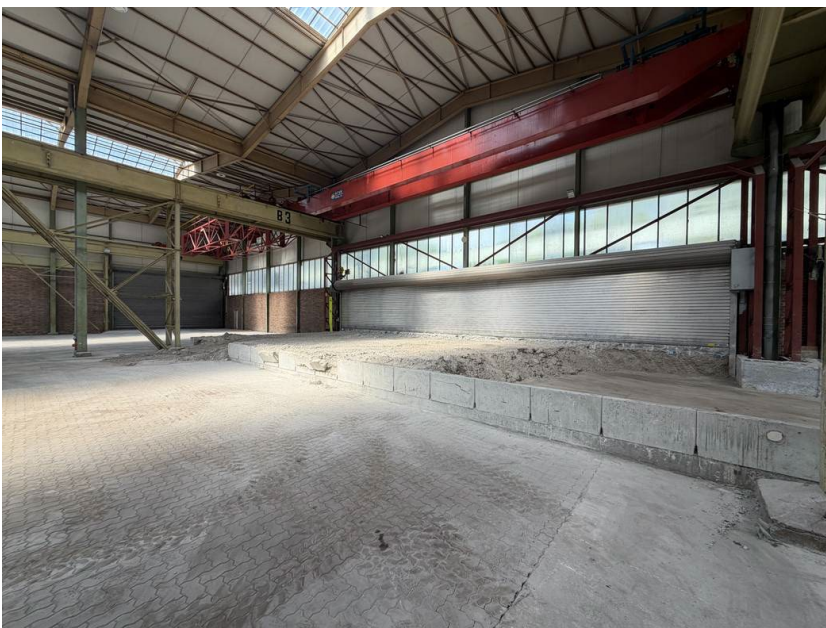
BILD 2.1.12

**Bestehende LKW-Anlieferung und  
Kranbahn.**

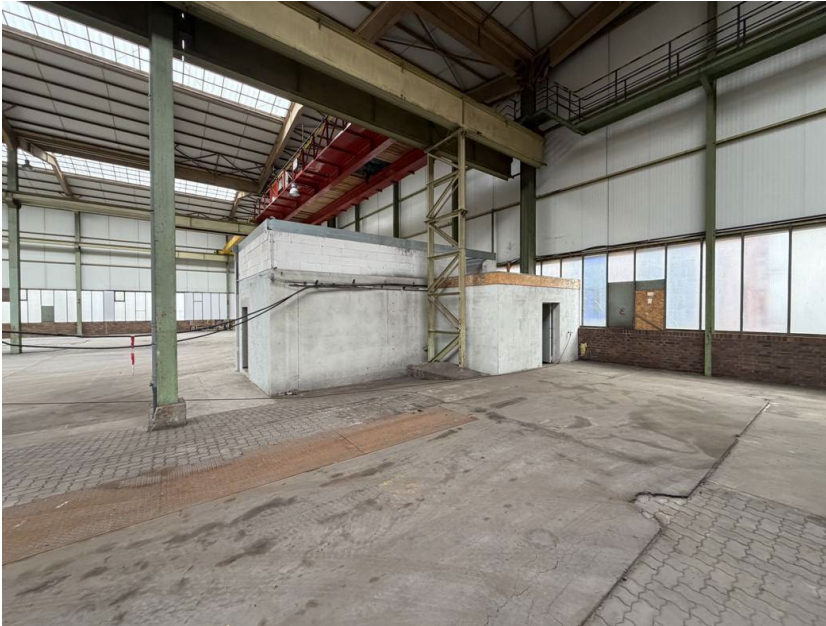
BILD 2.1.13

**Eingangsbereich der Halle (im  
Bild bereits abgerissenes  
Gebäude)**

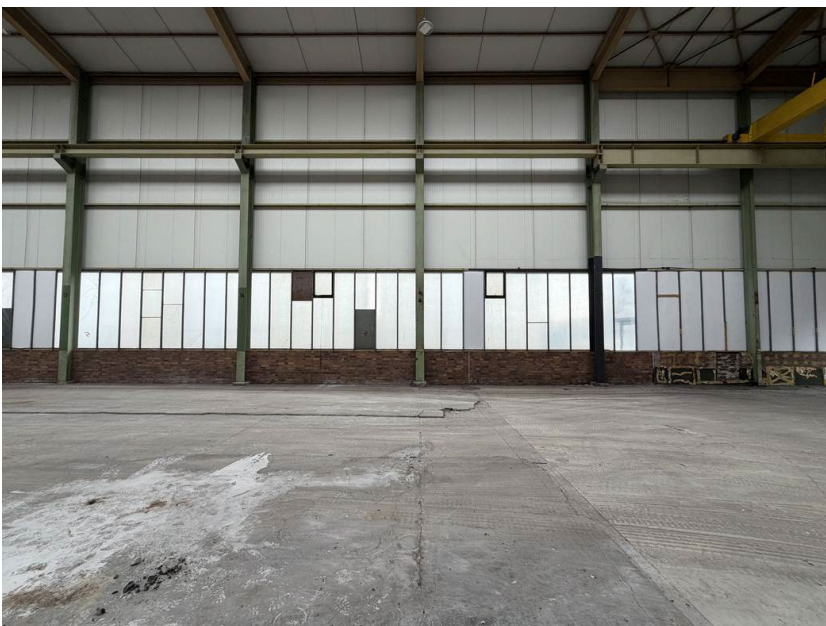
BILD 2.1.14

**Frontalansicht der  
Halleninnenfassade mit  
Fensterband und Isopaneelen.**

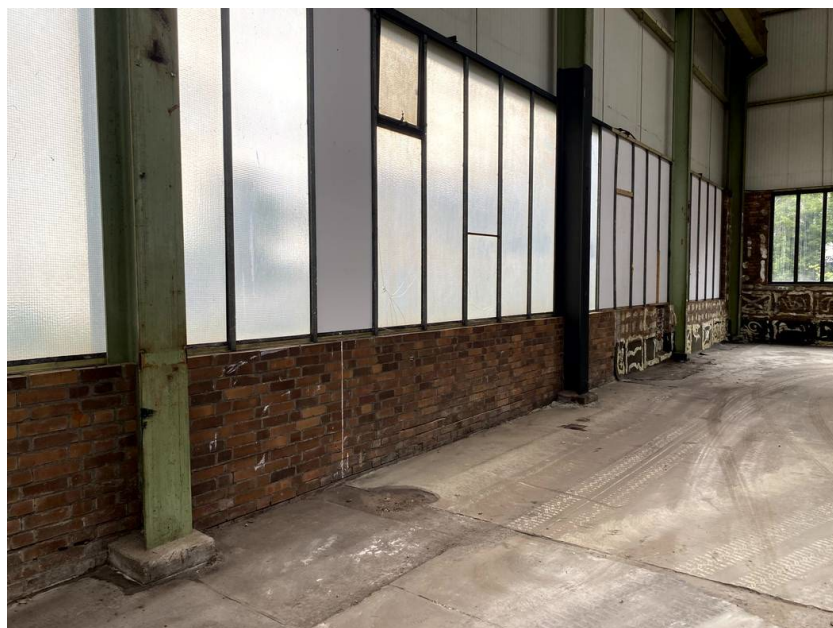
BILD 2.1.15

**Hallenlängswand mit Brüstung  
und Fensterband**

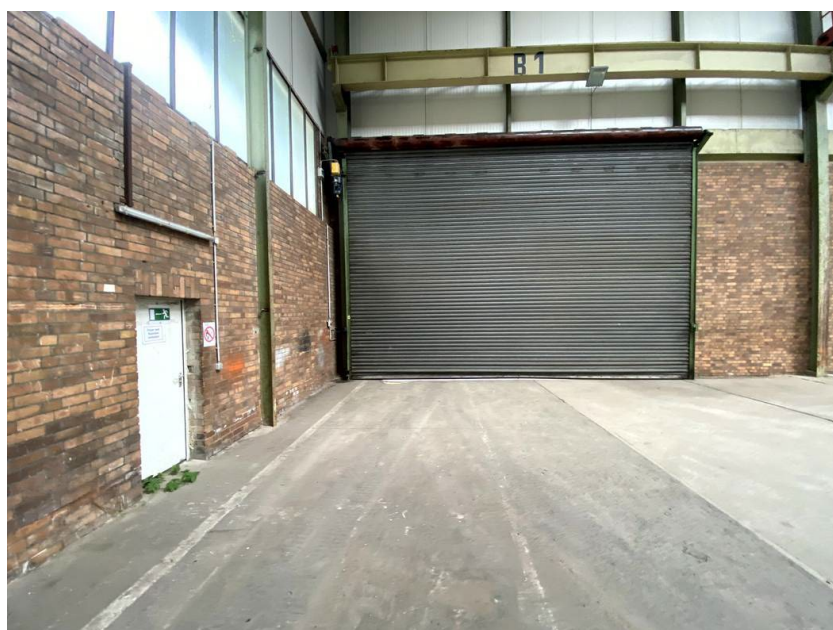
BILD 2.1.16

**Rolltor von innen**

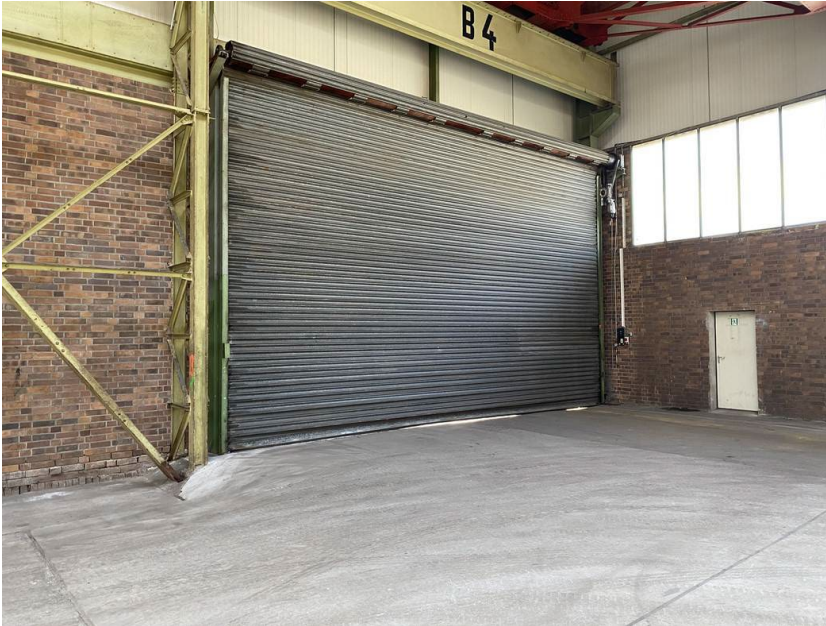
BILD 2.1.17

### Rolltor von innen in klinkerwand

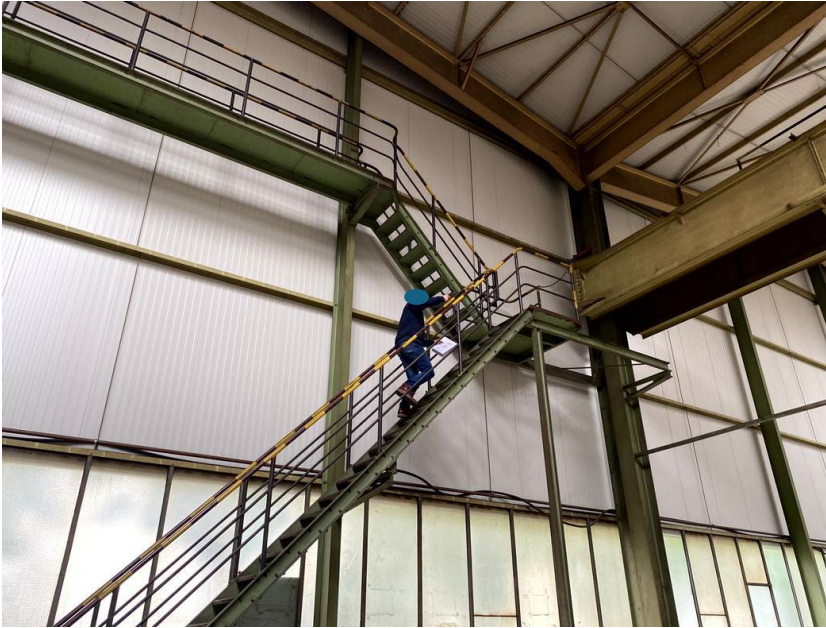
BILD 2.1.19

### Treppenaufgang zum Kranbahnträger

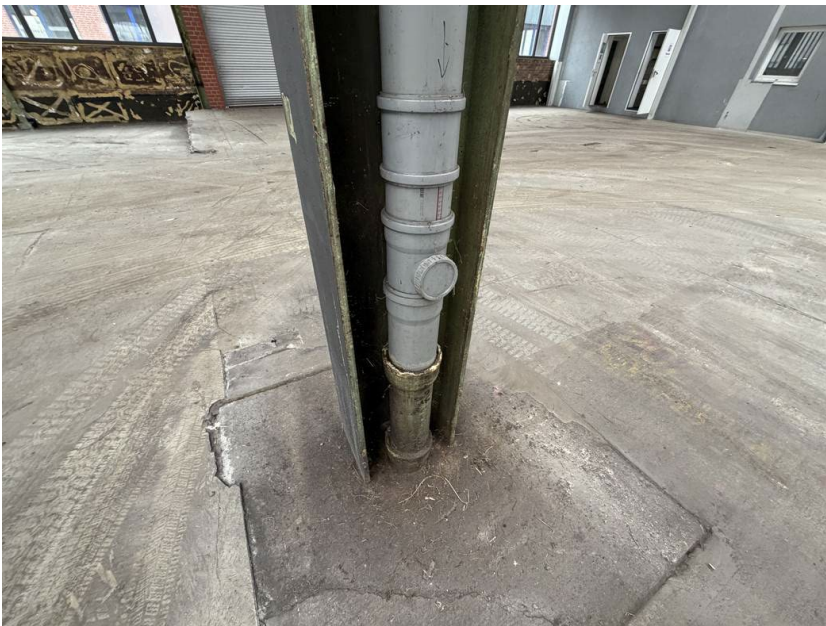
BILD 2.1.20

### Stützenfuß mit Regenfallrohr

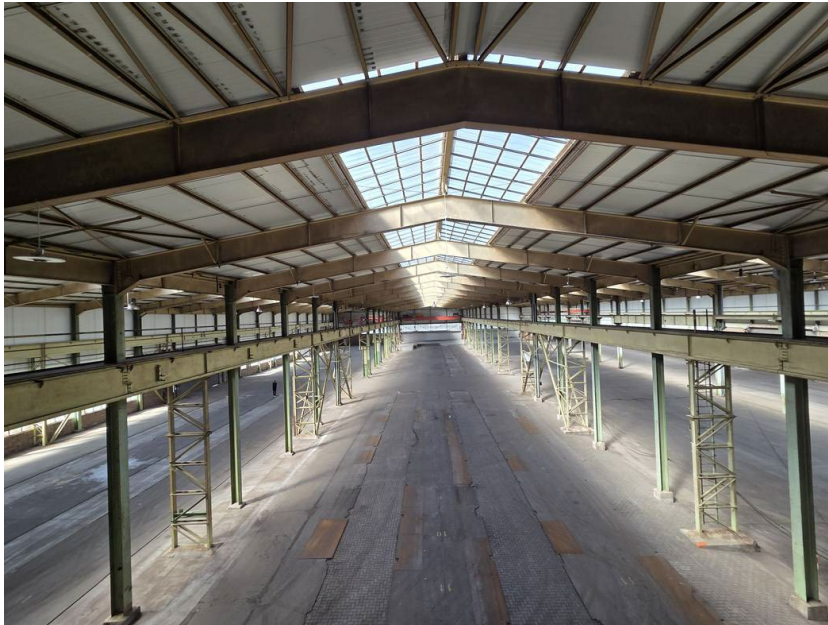
BILD 2.2.01

**Längsachse der Halle vom Kranbahnträger**

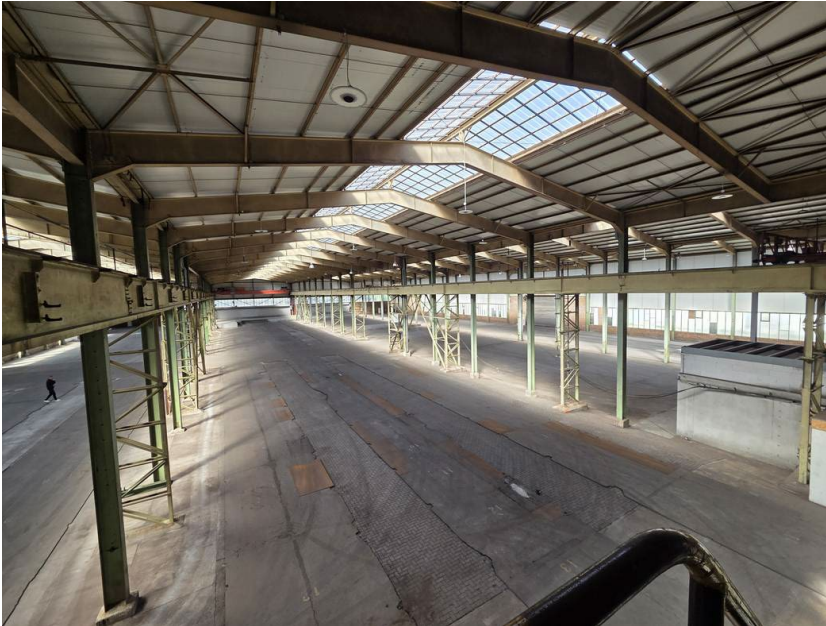
BILD 2.2.03

**Hallenüberblick vom  
Kranbahnträger**

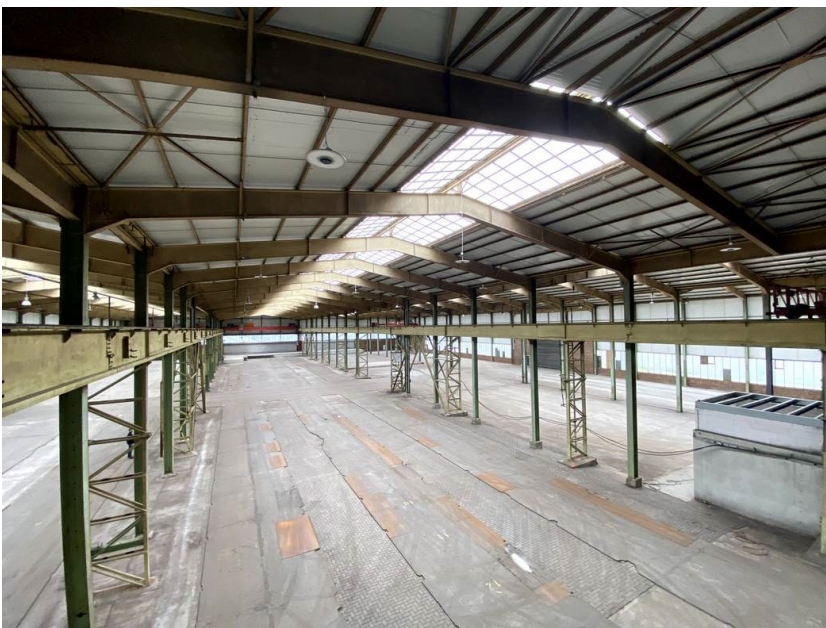
BILD 2.2.04

**Hallenschiff mit Unterzug von  
oben**

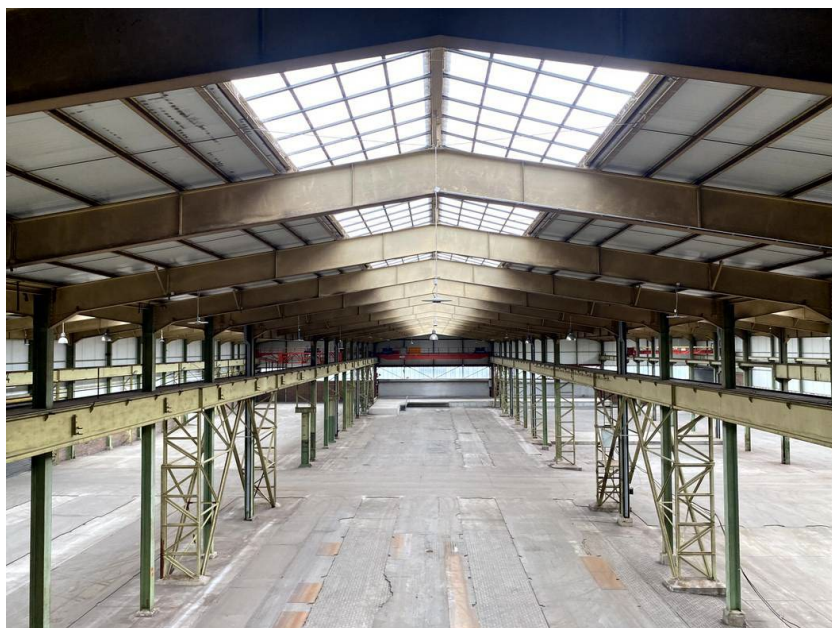
BILD 2.2.05

### Ansicht des Dachtragwerks und Lichtbands

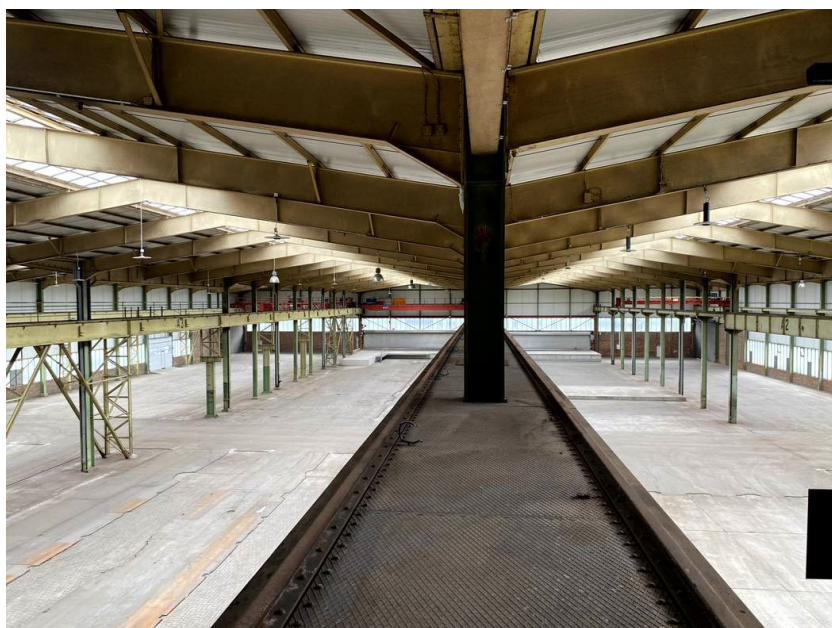
BILD 2.2.06

### Kranbahnträger und Dachtragwerk.

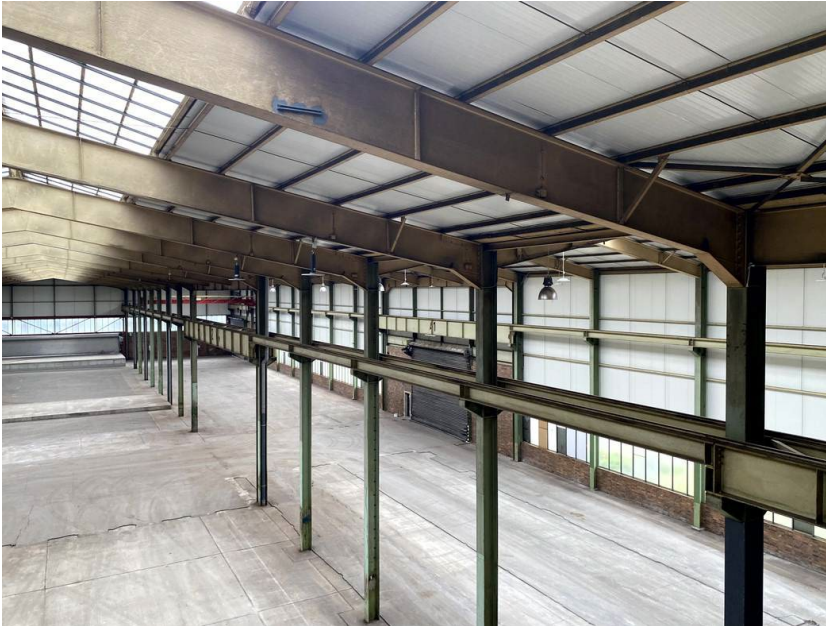
BILD 2.2.07

**Hallenschiff vom Kranbahnträger,  
Querblick**

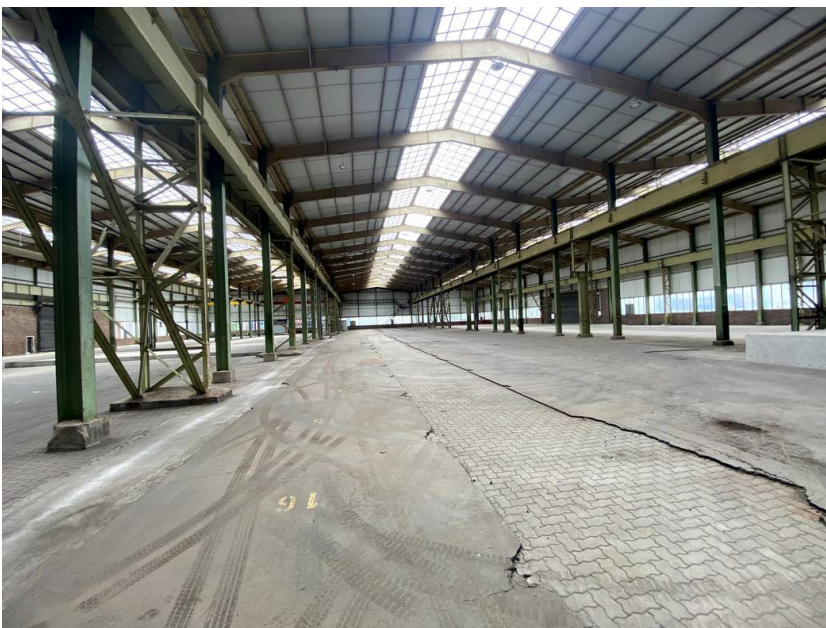
BILD 2.2.08

**Hallenschnitt**

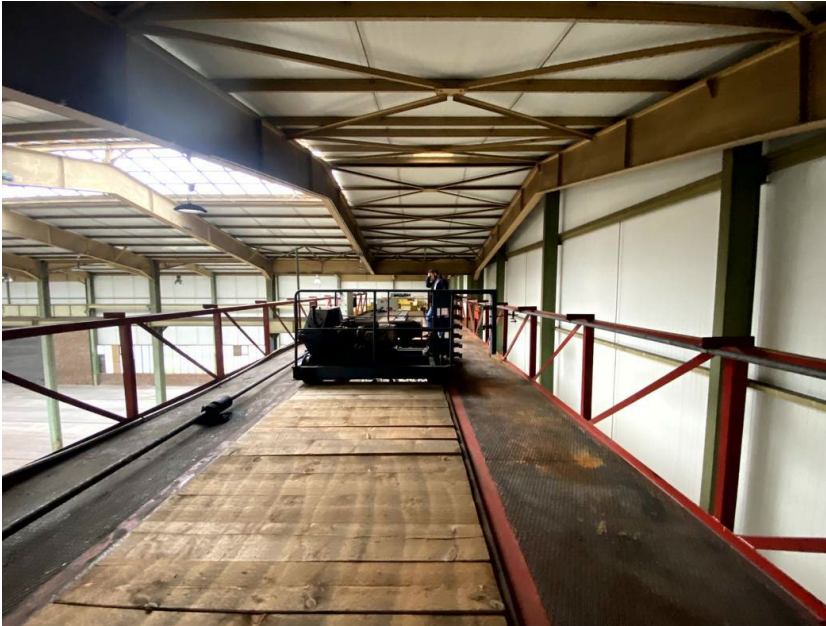
BILD 2.2.09

### Bestehende Kranbahn

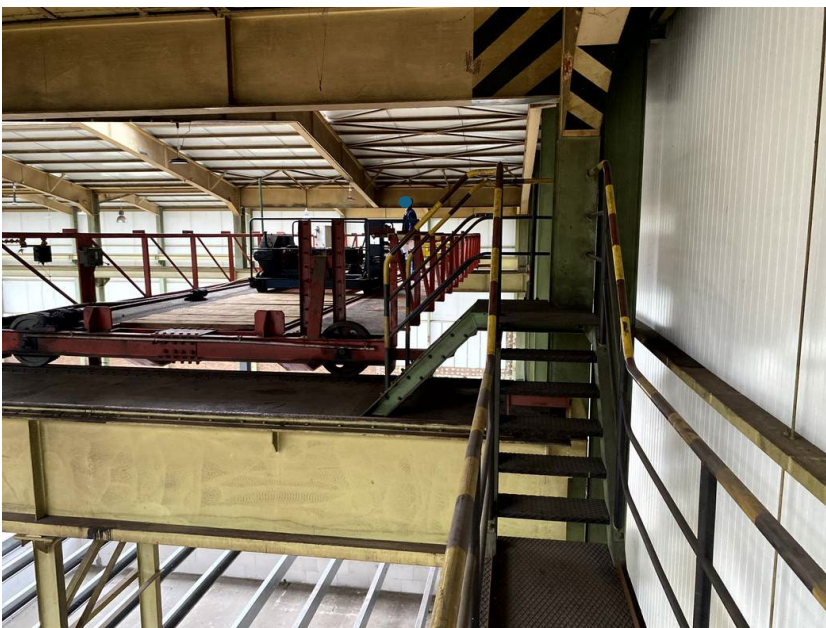
BILD 2.2.10

### Bestehende Kranbahn und Treppe.

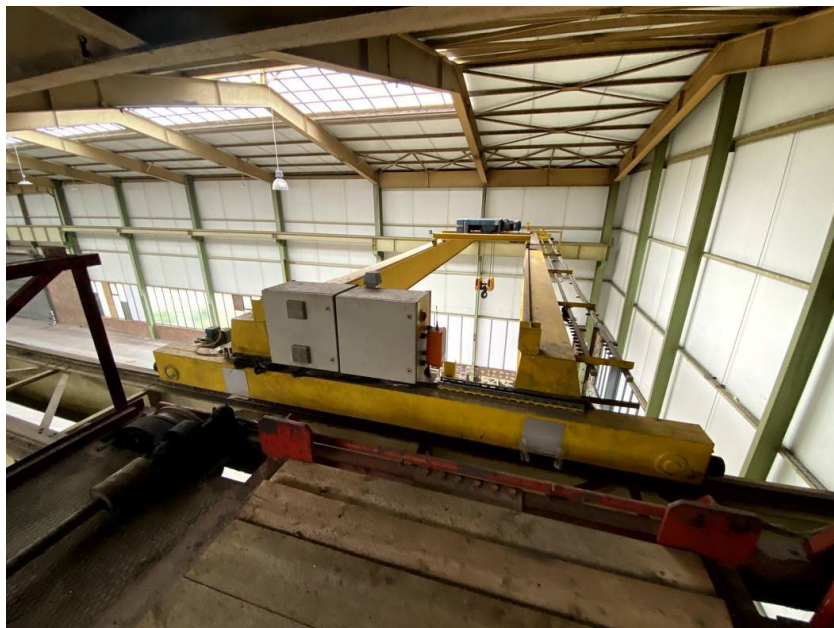
**BILD 2.2.11**

**Bestehende Kranbahn**

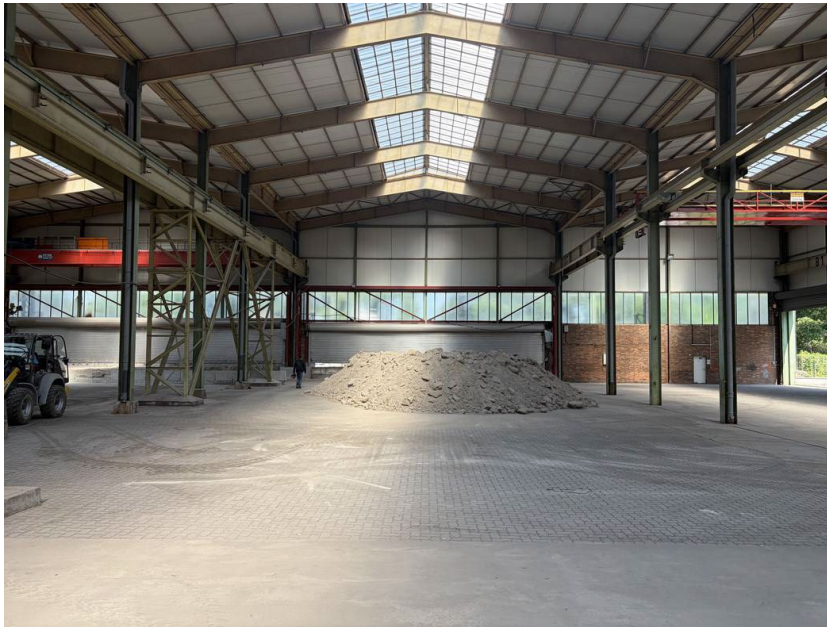
BILD 2.3.01

**Hallenschiff mit Aushubhaufen**

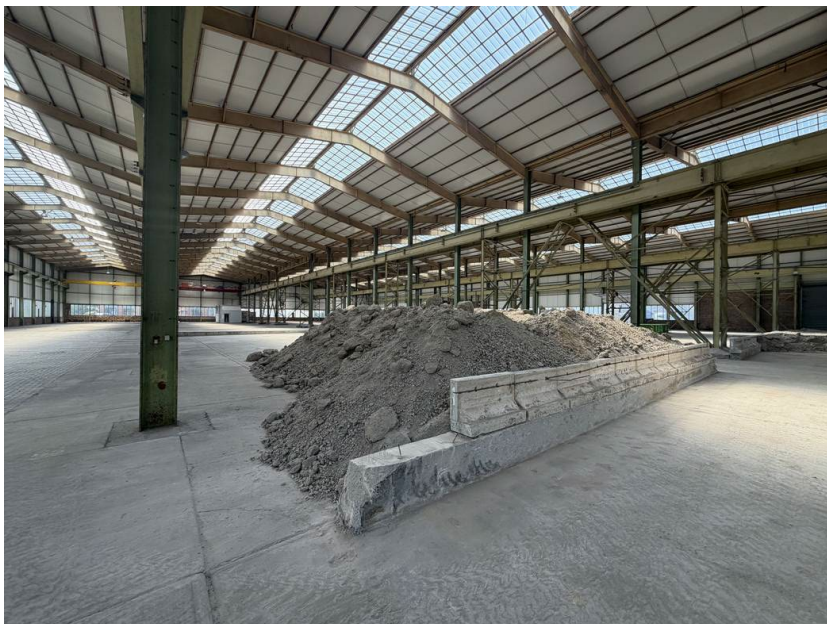
BILD 2.3.02

**Hallenschiff mit Aushubhaufen**

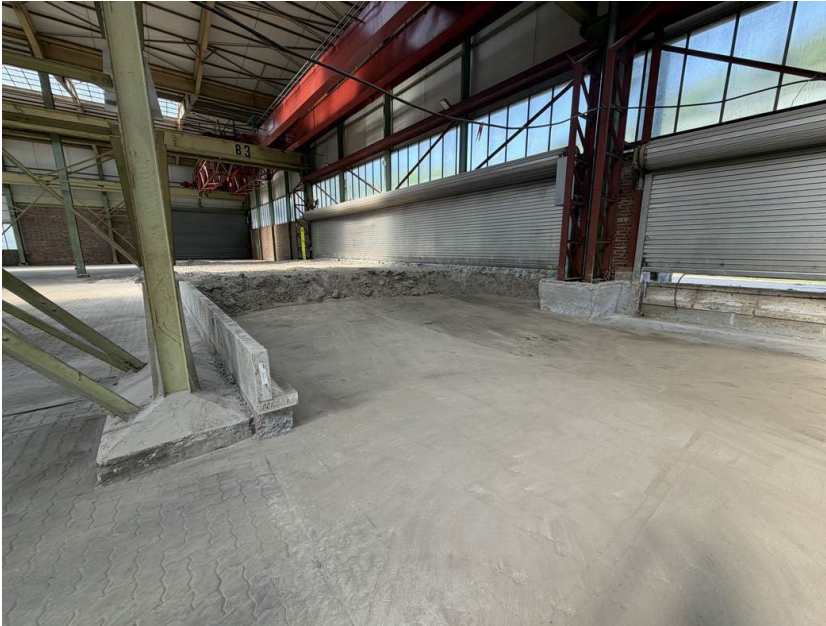
BILD 2.3.03

**Aushub bzw. Erhöhung im  
Bereich der LKW-Anlieferung**

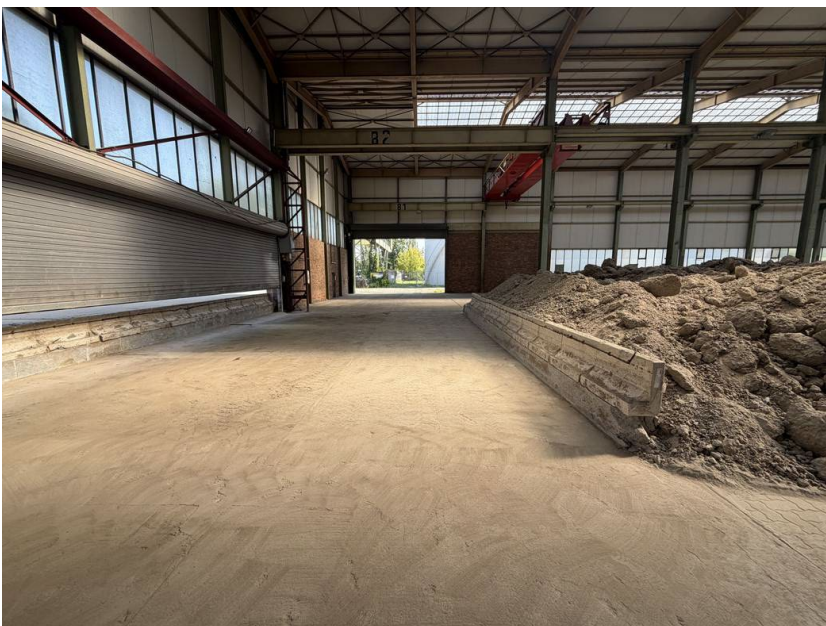
BILD 2.3.04

**Aushub bzw. Erhöhung im  
Bereich der LKW-Anlieferung**

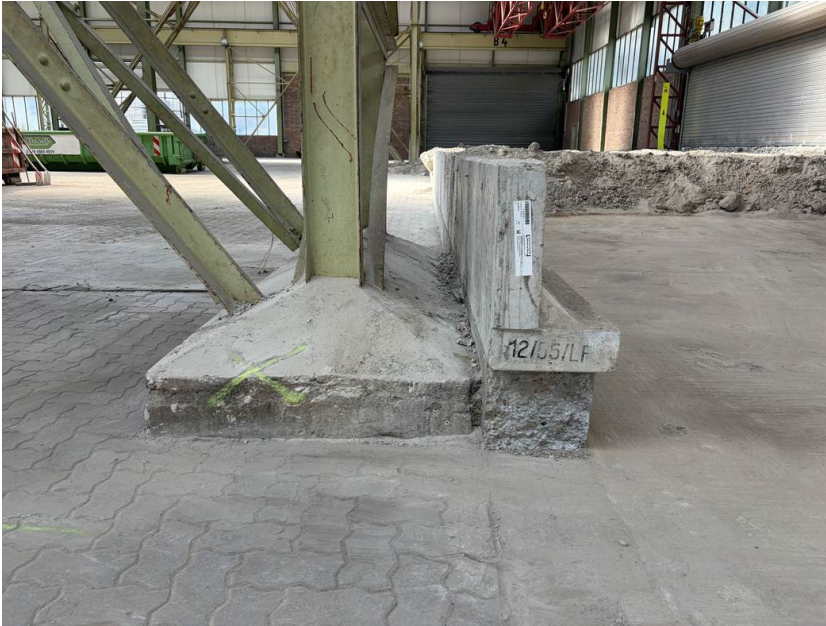
BILD 2.3.05

**Aushub bzw. Erhöhung im  
Bereich der LKW-Anlieferung und  
Bestandsbetonstütze**
