BERICHT

22-AL-3081-4

Betreff: Untersuchung auf gefahrstoffhaltige Bauteile

Objekt: Umkleide tus Berne
Berner Allee 64
22159 Hamburg

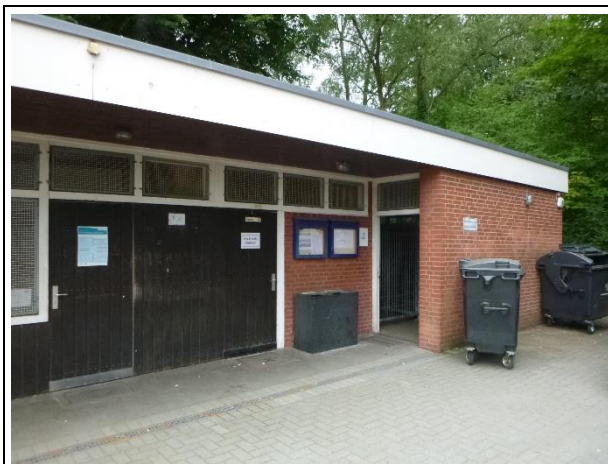
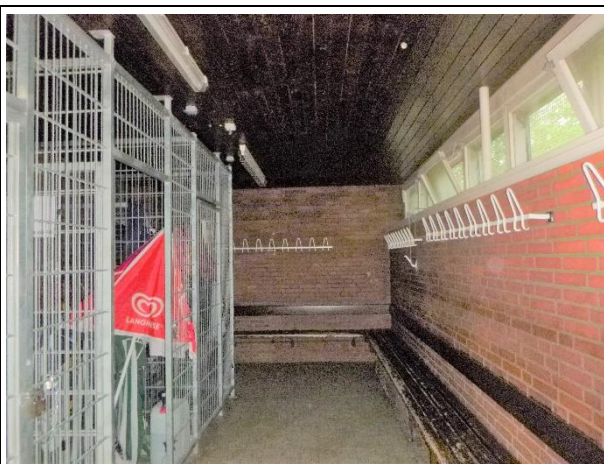
Bilder 17 und 18: Gebäude Umkleideräume in Massivbauweise mit Sichtmauerwerk. Flachdach, Holzkonstruktion mit Mineralwolldämmung (unterstellt KMF, K1B-Material) raumseitig mit Gipskartonverkleidung/Holzverkleidung. Flachdach wetterbedingt nicht geöffnet (Regen) Fußboden: Fliesen in Dickbettmörtel, kein Asbestverdacht.

Alle im Zuge des Rückbaues vorzufindenden KMF-Dämmungen und KMF-haltige Plattenmaterialien mit Einbaualter vor 1996 sind als Gefahrstoff zu werten, gemäß TRGS 521 auszubauen und fachgerecht mit EAK-Abfallschlüssel 170603* zu entsorgen.

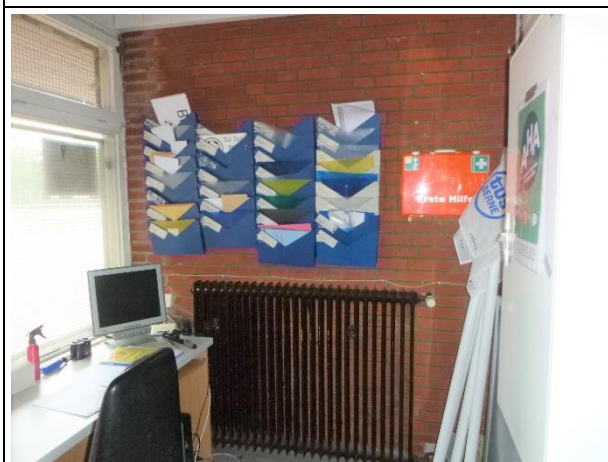
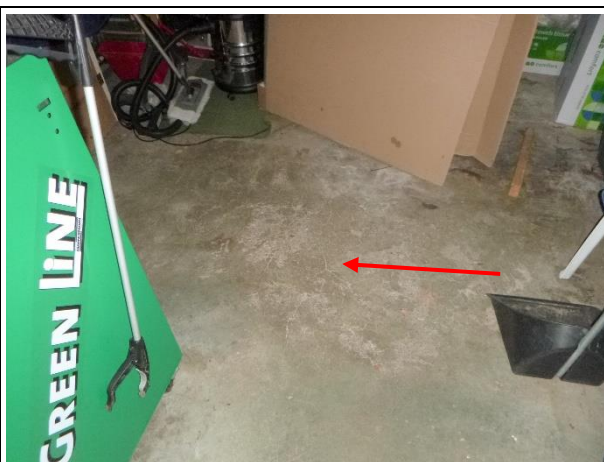
Bild 19 und Bild 20: Büroraum, Wände: Sichtmauerwerk, Decke: GK (MP5 – kein Asbest), Fußboden: Rollware (M22 – kein Asbest), Wandfliesen in Dünnbettkleber (M23 – kein Asbest) Rippenheizkörper, altbestand, unterstellt **asbesthaltig**.

PN-Nr.	Entnahmestelle	Bezeichnung	Analyseergebnis
M22	Umkleide, Büro, Fußboden	Bodenbelag	Keine Asbestfasern nachweisbar
M23	Umkleide, Büro	Fliesenkleber	Keine Asbestfasern nachweisbar

PN-Nr.	Entnahmestelle	Bezeichnung	Analyseergebnis
MP5	Umkleide (5 Stellen)	Putz/Spachtel	Keine Asbestfasern nachweisbar

Alte Rippenheizkörper können bauzeitbedingt asbesthaltige Rippendichtungen enthalten. Sie werden ohne weitere Analyse als asbesthaltig eingestuft. Die Entsorgung erfolgt mit Abfallschlüssel 160212* oder 170605* deklariert.

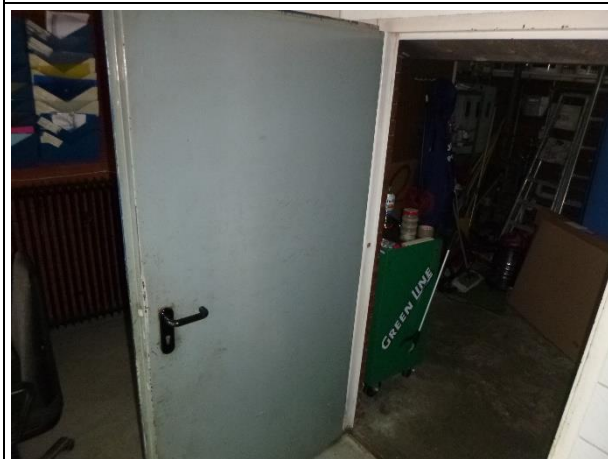
Bild 21: Tür zum Heizraum FH-Tür, unterstellt **asbesthaltig** und KMF-haltig.

Alle Brandschutztüren werden ohne weitere Analyse als asbestverdächtig eingestuft. Die Entsorgung erfolgt mit Abfallschlüssel 160212*.

Alle Arbeiten an technische Asbestprodukten sind ausschließlich durch Fachfirmen mit entsprechendem Nachweis durchzuführen und dem zuständigen Amt für Arbeitsschutz anzuzeigen.

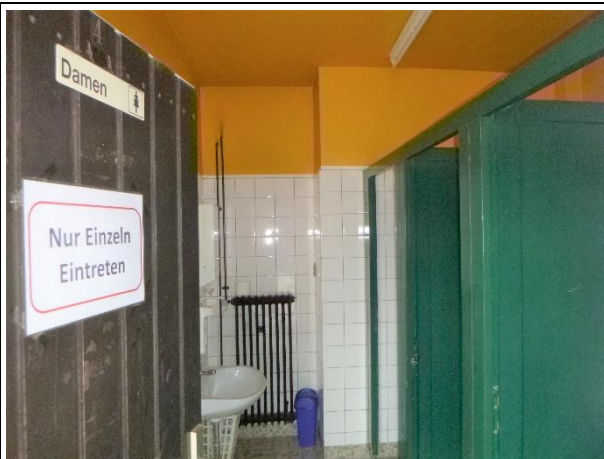
Bild 22: Nassräume. Wandfliesen in Dickbettmörtel: kein Asbestverdacht. Wandputz und Deckenspachtelung (MP5 – kein Asbest), Fußboden: Fliesen in Mörtelbett. Verbundestrich.

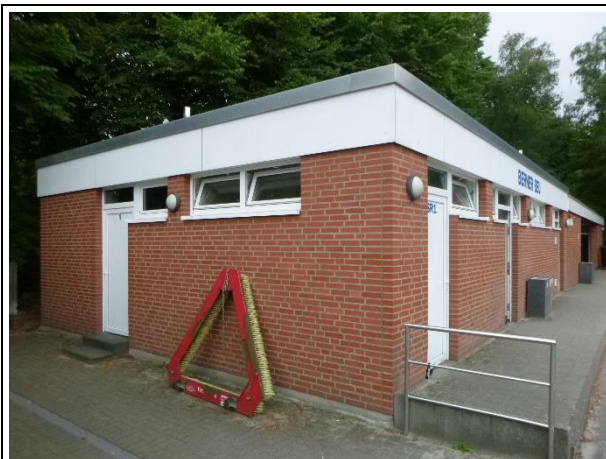
Bild 23: Anbau, zusätzliche Umkleideräume mit WC/Dusche, Wände/Decken Verputzt, Bodenfliesen (neuartig) Kein Gefahrstoffverdacht)

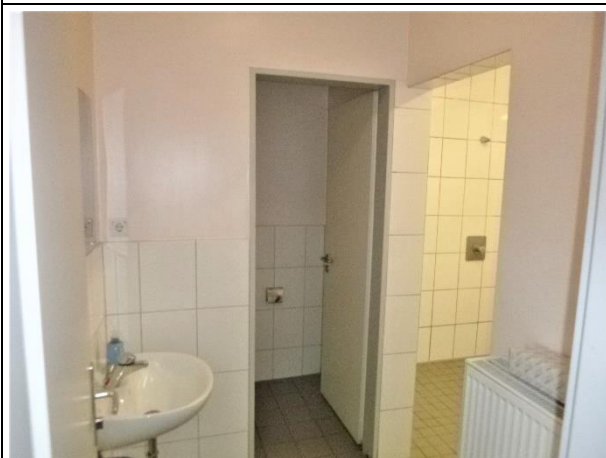
Bild 25: Nassräume, Wandfliesen in Dünnbettmörtel, neuartig (Kein Asbestverdacht)

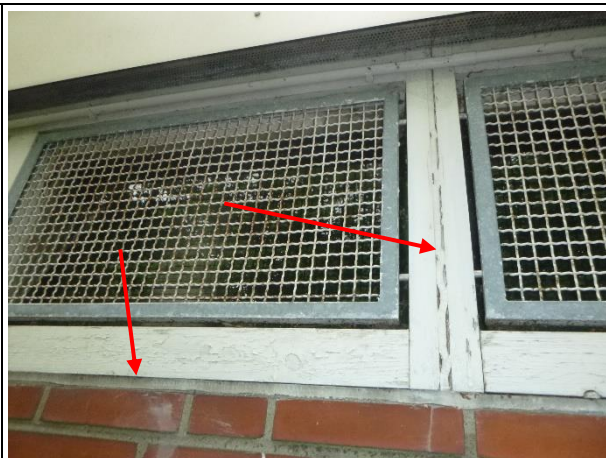
Bild 26: Fassade, Fugen aus Silikon, kein Gefahrstoffverdacht.
