## BERICHT

22-AL-3081-3

**Betreff:** Untersuchung auf gefährstoffhaltige Bauteile

**Objekt:** Vereinshaus tus Berne  
Berner Allee 64  
22159 Hamburg

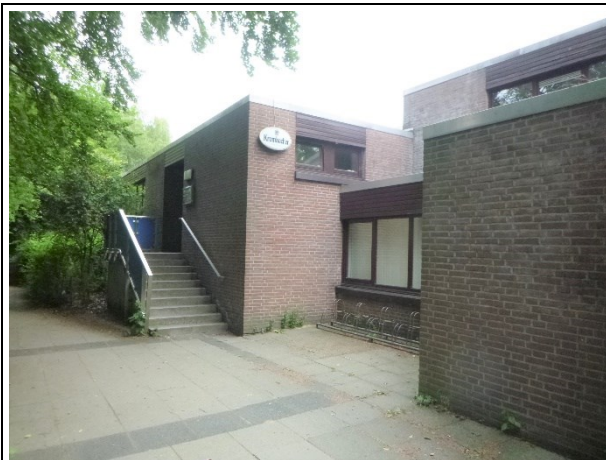
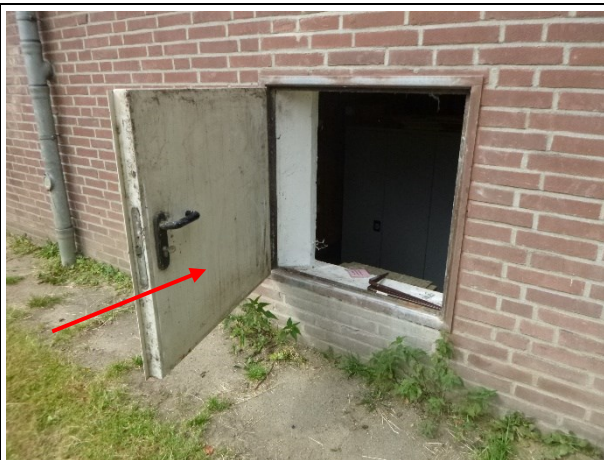
Bilder 1 und 2: Vereinsgebäude in Massivbauweise, Sichtmauerwerk, Flachdachkonstruktion wetterbedingt nicht geöffnet) Mineralwolldämmung (unterstellt KMF, K1B-Material) in der Deckenkonstruktion. FH-Tür, unterstellt **asbesthaltig**/KMF-haltig.

Alle Brandschutztüren werden ohne weitere Analyse als asbestverdächtig eingestuft. Die Entsorgung erfolgt mit Abfallschlüssel 160212\*.

Alle im Zuge des Rückbaues vorzufindenden KMF-Dämmungen und KMF-haltige Plattenmaterialien mit Einbaualter vor 1996 sind als Gefahrstoff zu werten, gemäß TRGS 521 auszubauen und fachgerecht mit EAK-Abfallschlüssel 170603\* zu entsorgen.

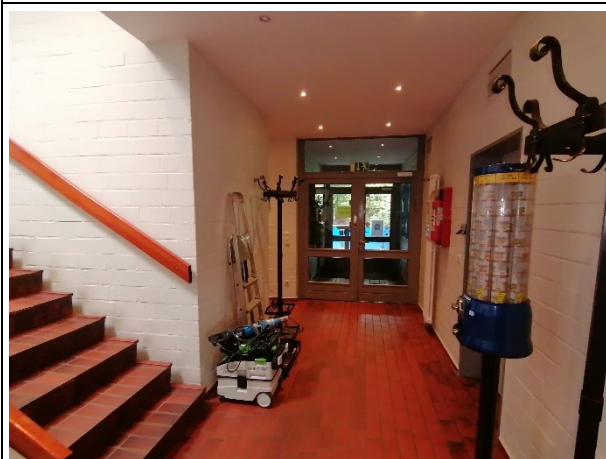
Bild 3: Wände und Decken überwiegen Sichtmauerwerk mit Farbanstrich. Boden: Steinfliesen in Dickbettmörtel, kein Asbestverdacht. Bild 4: Rippenheizkörper, Altbestand, unterstellt **asbesthaltig**.

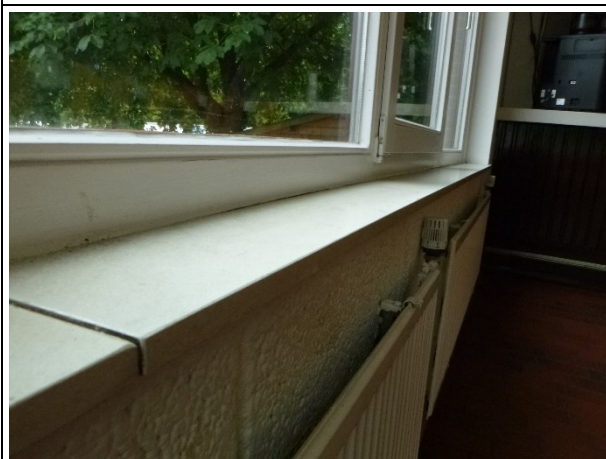
Bild 5: Fensterbänke als Faserzement (M14 - **asbesthaltig**)

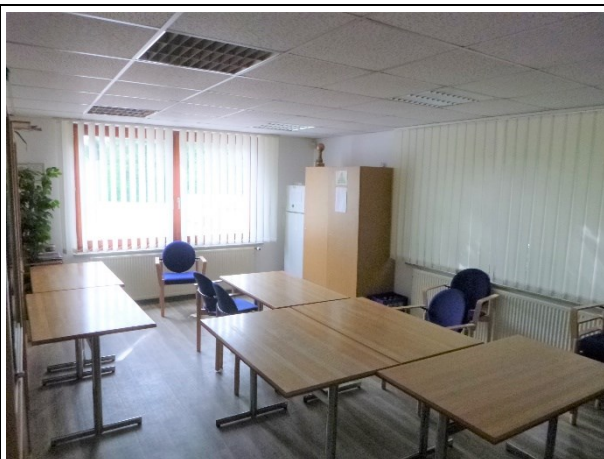
Bild 6: Büroraum (exemplarische Darstellung), Abhangdecken aus gepressten Mineralwolle (KMF, unterstellt K1B-Material) Wände verputzt (MP3 – kein Asbest) Fußboden: PVC-Rollware (neuartig), Fußbodenaufbau: siehe Bild 8

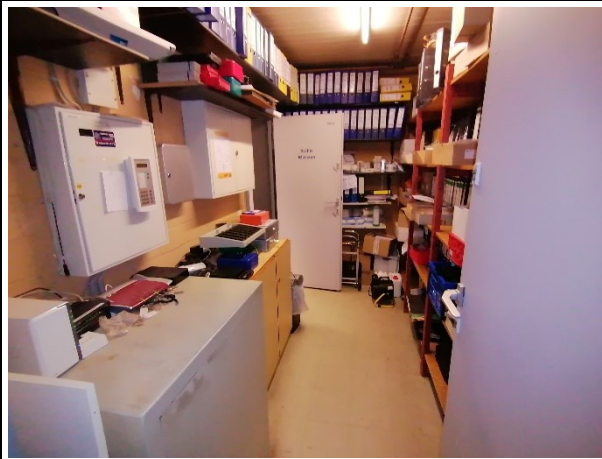
Bild 7: Archivraum im Erdgeschoss. Bodenbelag als Flexplatten, unterstellt **asbesthaltig**.

Im Erdgeschoss wurden in zwei Räumen asbesthaltigen Flexplatten lokalisiert.

Der Ausbau dieser Flexplatten ist relativ unkompliziert, da es sich um fest gebundenes Asbestmaterial handelt; es existieren hierfür vereinfachte Verfahren zum Ausbau, geregelt über die BGI 664 (Berufsgenossenschaftliches Regelwerk, neu in dem DGUV-Regelwerk 201-012 benannt).

Die Entfernung des Klebers kann mittels eines behördlich zugelassenen Verfahrens gemäß DGUV-Regelwerk durch Abschleifen mit gesonderten Absaugungsverfahren erfolgen.

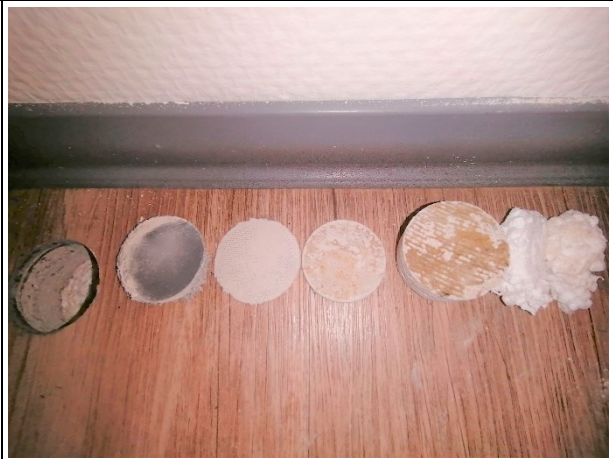
Bild 8: Erkundung Fußbodenaufbau im Büroraum (exemplarische Darstellung), Ergebnis: PVC-Rollware (neuartig), Ausgleichschicht (M19 – kein Asbest), Zementestrich, PE-Folie, EPS-Dämmung (M25 – HBCD-haltig), Bodenplatte/Betondecke.

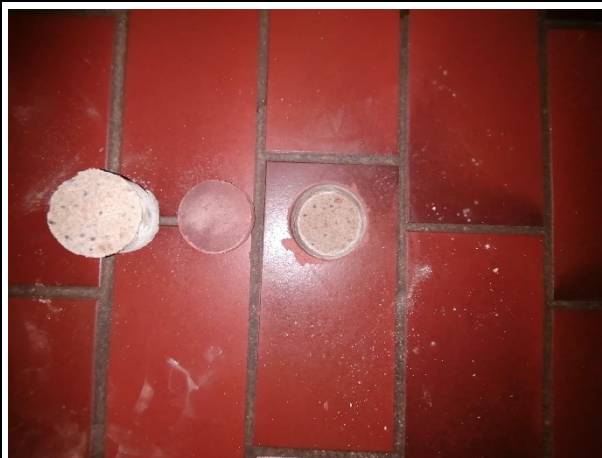
Bild 9: Erkundung Fußbodenaufbau im Nassraum/Flur (exemplarische Darstellung), Ergebnis: Steinfliesen in Mörtelbett (kein Asbestverdacht), Zementestrich, Bodenplatte/Betondecke.

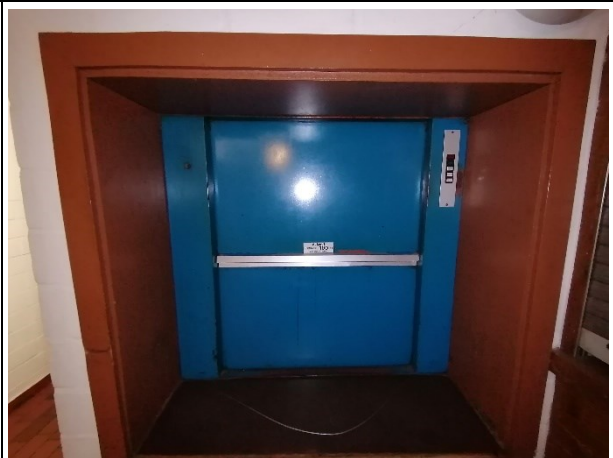
Bild 10: Küche, Obergeschoss, Warenaufzug im Gebäude, Altbestand, ggf. noch **asbesthaltige** Bestandteile.

Im Aufzugsmechanik (Warenaufzug, Küche) können bauzeitbedingt asbesthaltige Bremsbeläge oder andere Bauteile vorhanden sein. Es handelt sich bei den Bauteilen in der Regel um fest gebundenes Asbestmaterial. Die Bauteile sind bei einem Nachweis während der Ausbauarbeiten fachgerecht nach den Vorgaben der TRGS 519 auszubauen und fachgerecht zu entsorgen.

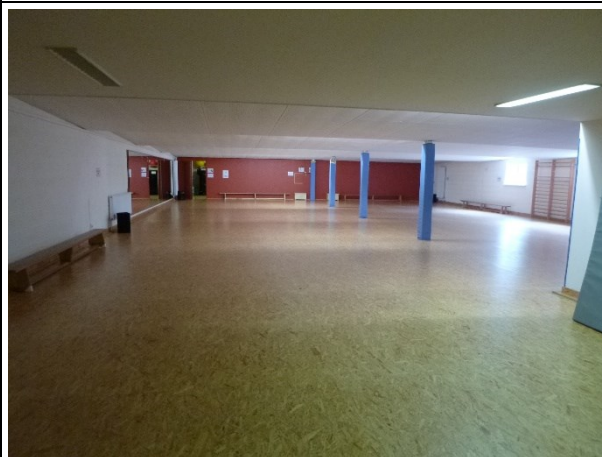
Bild 11: Untergeschoss. Decke Gipslochdecke (M15 – kein Asbest) Wände: Sichtmauerwerk mit Farbanstrich, Fußboden: OSB auf Holzkonstruktion (neuartig) Mineralwolle im Fußbodenaufbau (unterstellt KMF, K1B-Material)

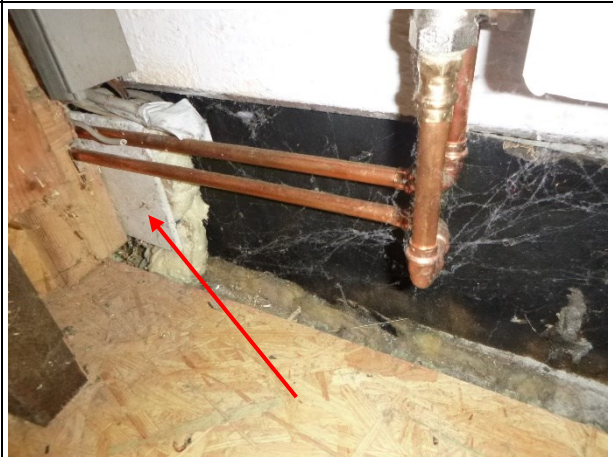
Bild 12: Untergeschoss, Wandanschluss: Abdichtung (M21 – kein Asbest, kein PAK, kein Hg) Feuerschutzplatte im Wandkonstruktion (M24 – kein Asbest)

Die Probe M21 (Abdichtung im Fußbodenaufbau, Untergeschoss) ist nicht als ein Gefahrstoff im Sinne der Gefahrstoffverordnung einzustufen, es sind keine PAK-spezifischen Arbeitsschutzmaßnahmen bei den Rückbauarbeiten einzuhalten. Die indizierten Summen-PAK-Gehalte sind zudem deutlich unterhalb 100 mg/kg und werden in HH und SH als nicht PAK-haltiger Abfall gewertet.

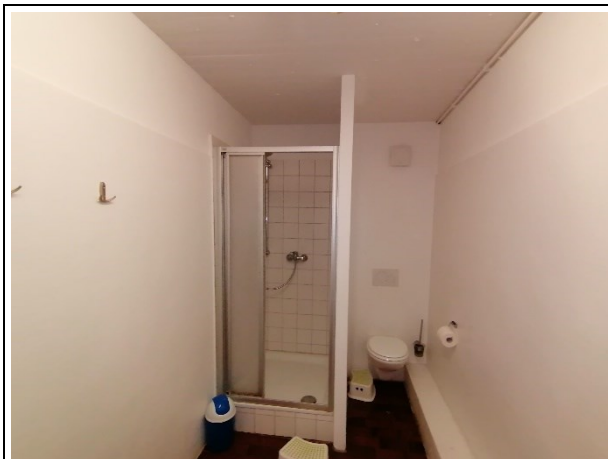
Bild 13: Untergeschoss, Nassraum. Decke/Wände, massiv, Verputzt (MP3/MP4 – kein Asbest), Wandfliesen in Dickbettmörtel (kein Asbestverdacht). Fußboden; Steinfliesen. Fußbodenaufbau: siehe Bild 9.

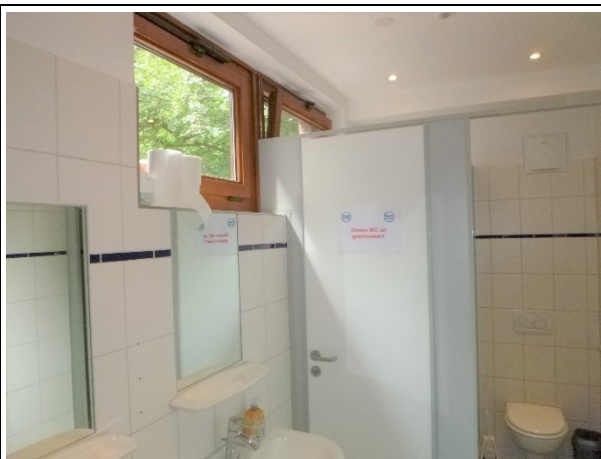
Bild 14: Obergeschoss, Nassraum, Decken GK-Leichbau (neuartig) Wände Verputz, Wandfliesen neuartig. Fußboden Steinfliesen wie vor.

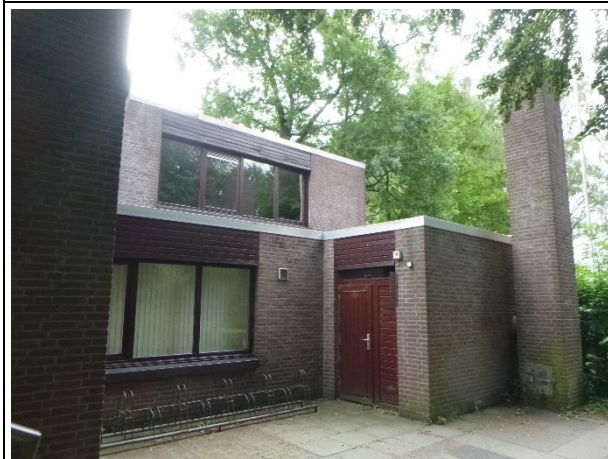
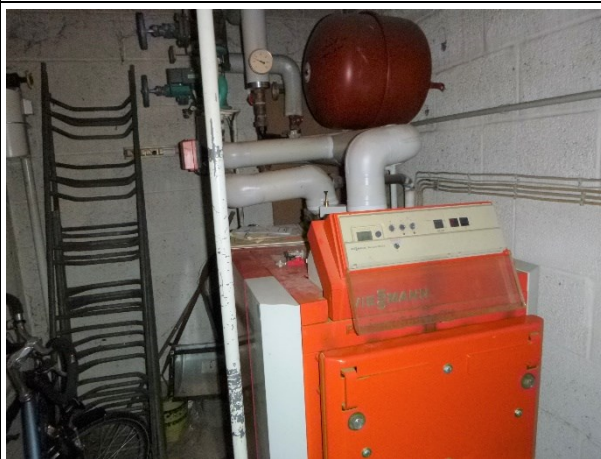
Bild 15 und 16: Heizungsraum. Gasheizung, Rohrleitungen mit Mineralwolldämmung (KMF, unterstellt K1B-Material)
