**Gutachten-Nr. 2023-1151** vom 29.07.2024

Bewertungsobjekt    21129 Hamburg  
Neuenfelder Fährdeich 80, 80a-k-88  
östlich Neuenfelder Fährdeich 120

## Verkehrswertgutachten

Bei dem Bewertungsobjekt handelt es sich um ein ehemaliges Werftgelände.

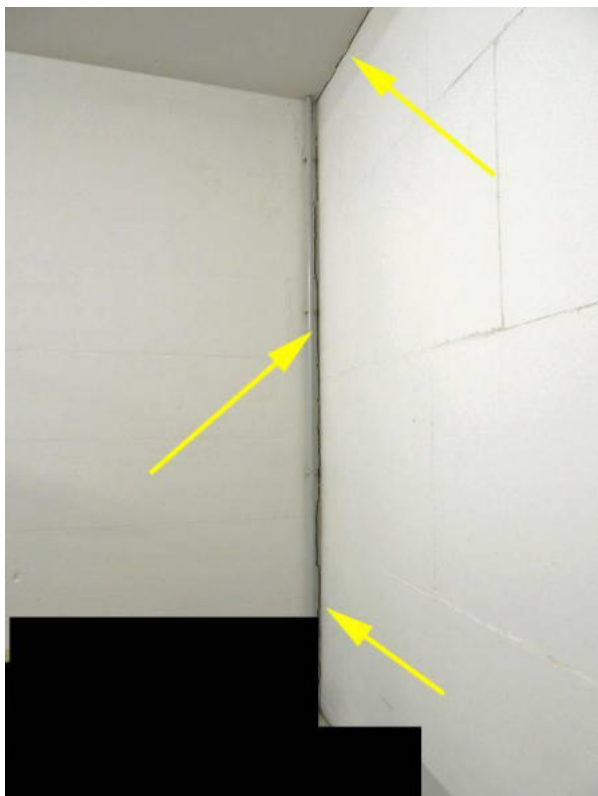
Rissbildung

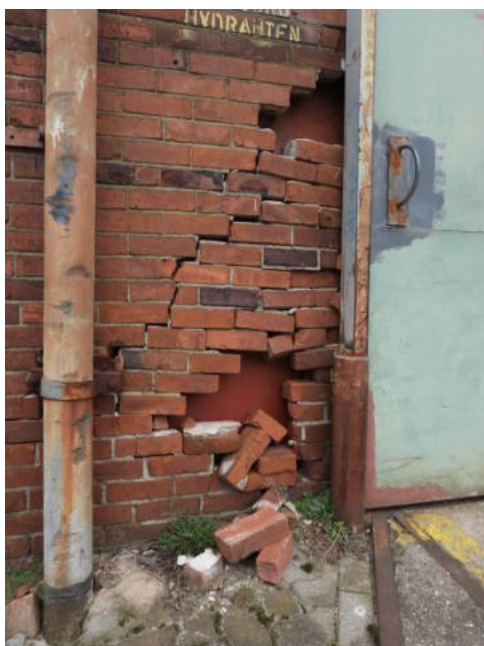
Schäden an den Außenwänden

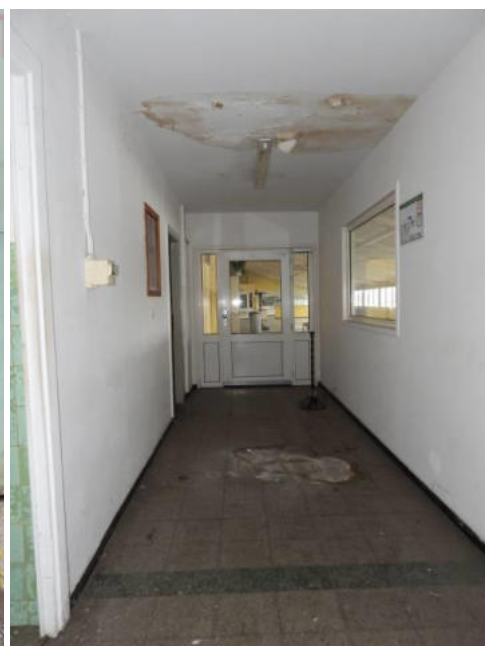
Feuchteschäden Büro- und Sozialräume

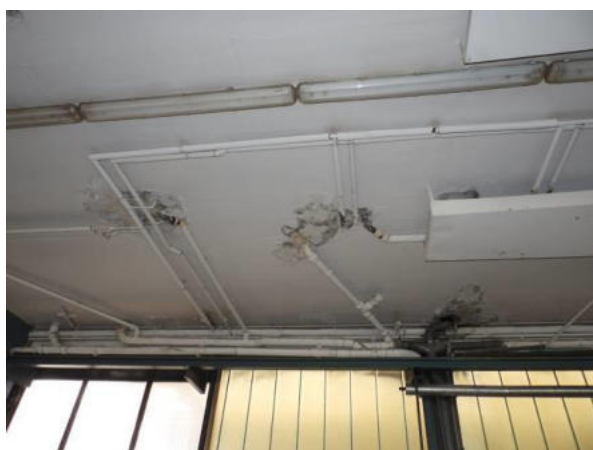
diverse Feuchteschäden an der Erdgeschossdecke

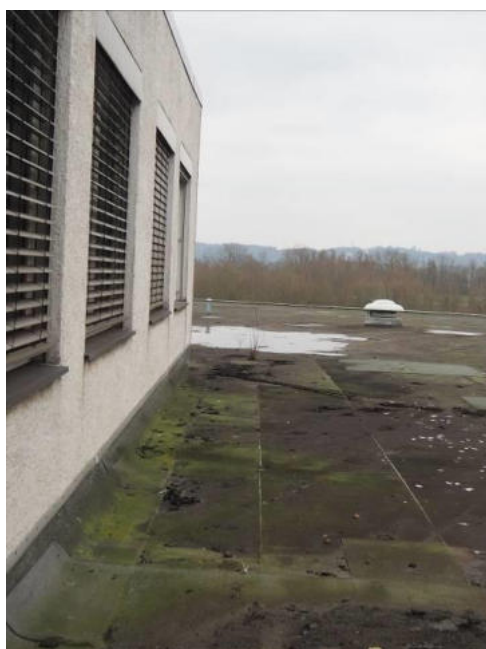
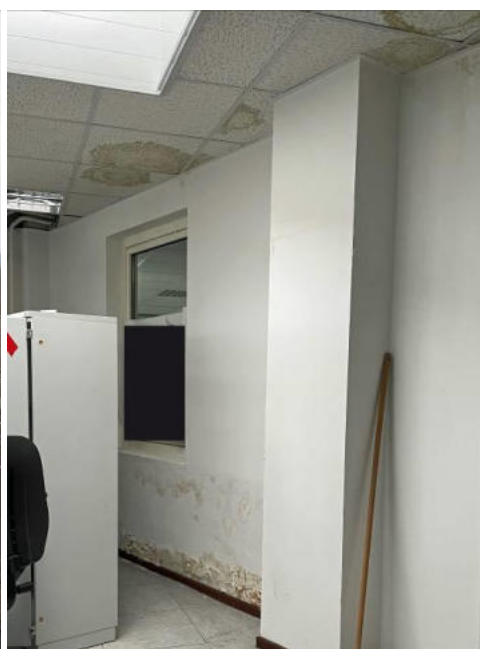
diverse Undichtigkeiten in der Dachfläche

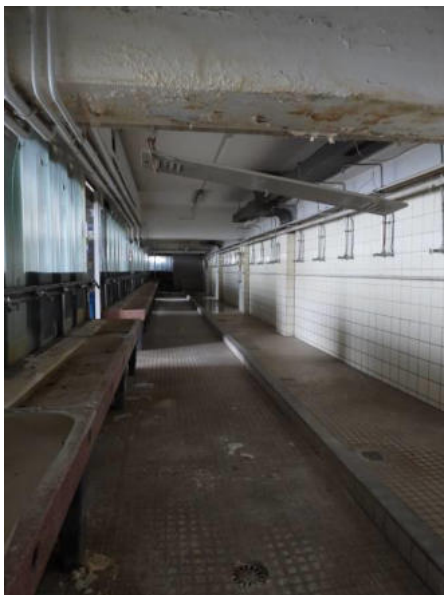
Duschen veraltet

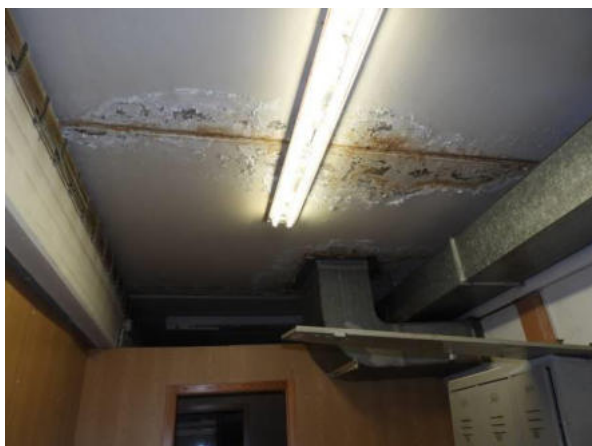
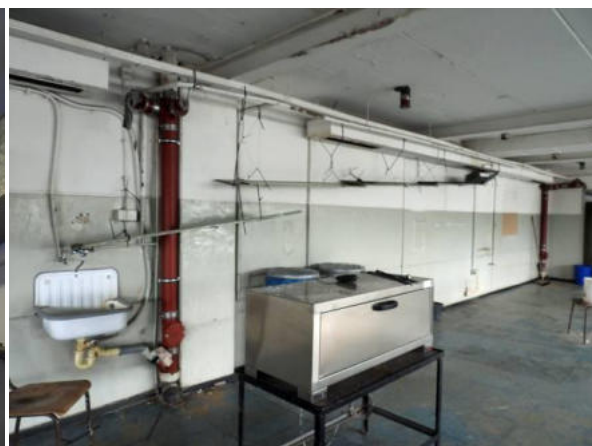
weitere Schäden in den Sozialräumen

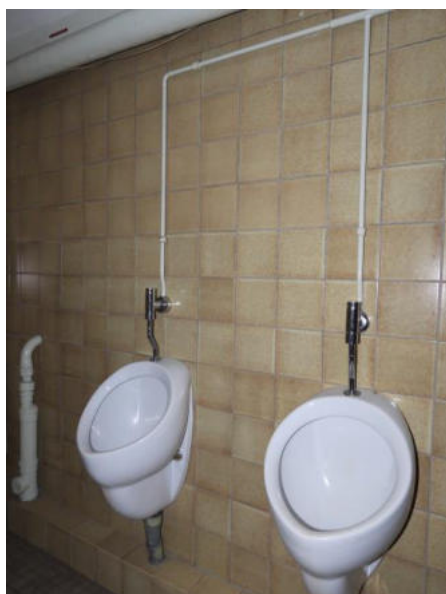
Sanitäre Anlagen | Hochparterre

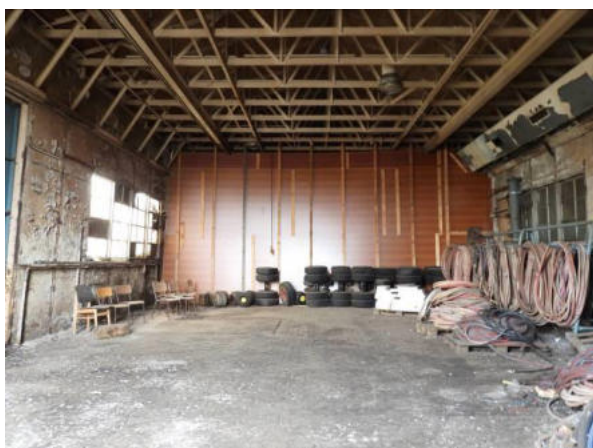
diverse Schäden an den Außenwänden und dem Fußboden

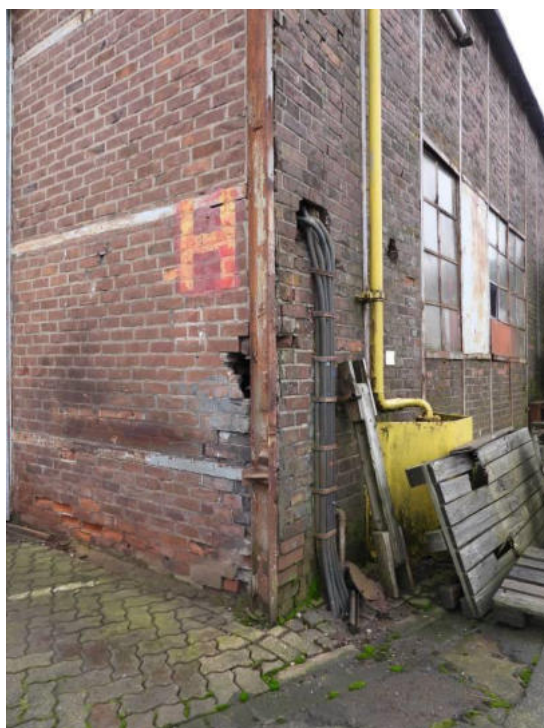
Außenwände abgängig

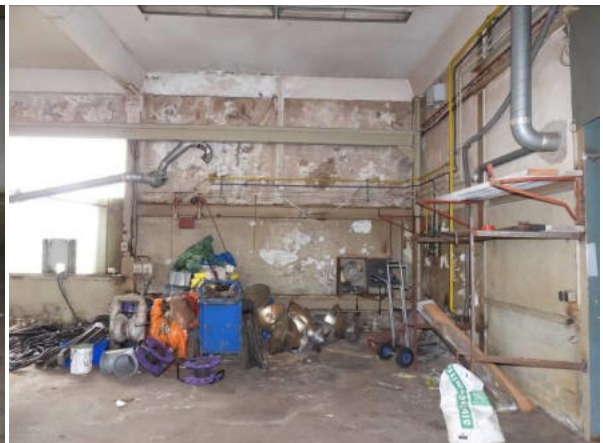
Erdgeschoss | Feuchteschäden an den Außenwänden

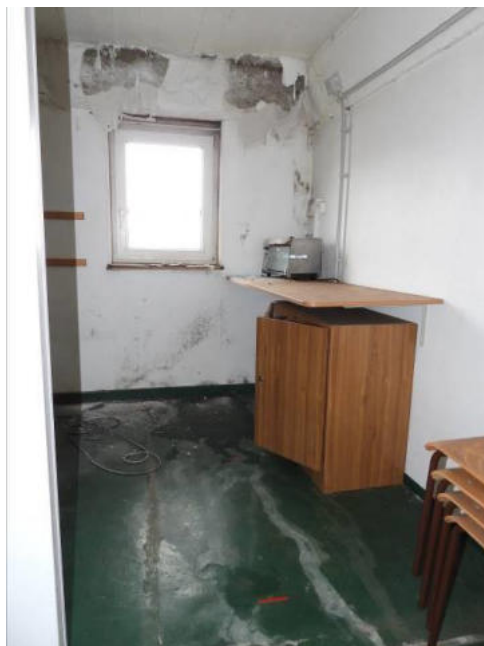
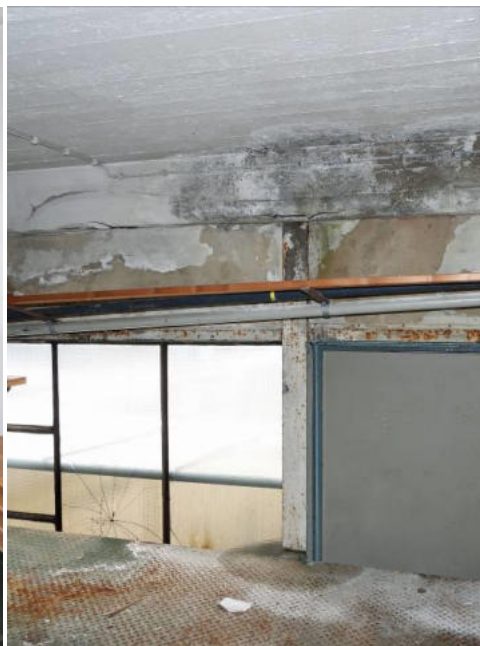
Obergeschoss | Feuchteschäden

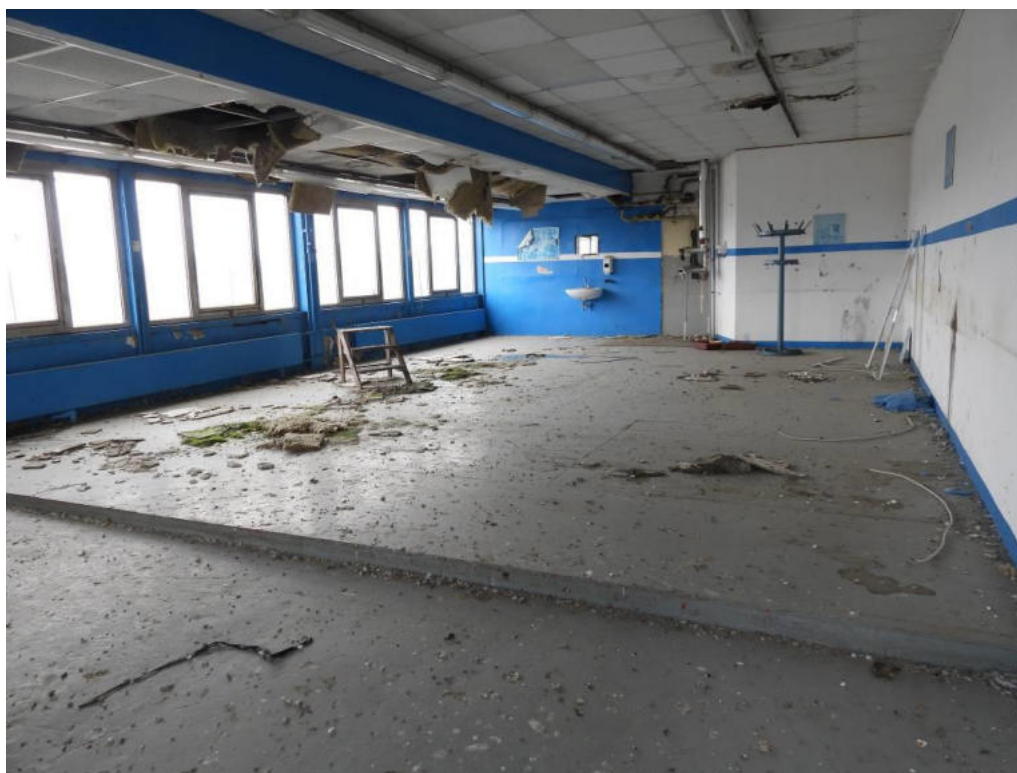
Obergeschoss | Akustikdecke abgängig, Verschmutzung durch Taubenkot

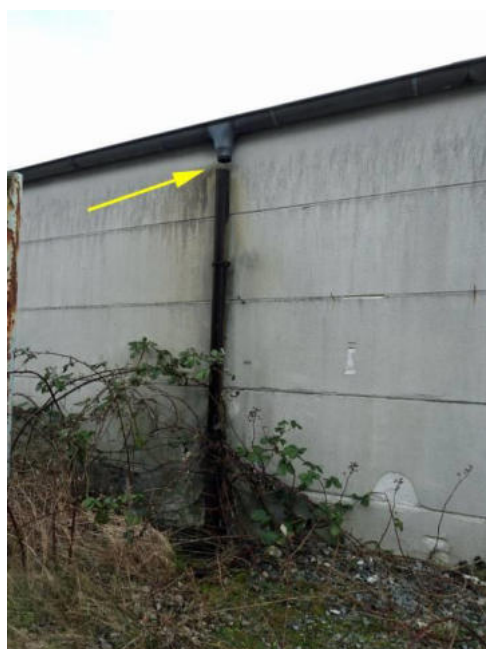
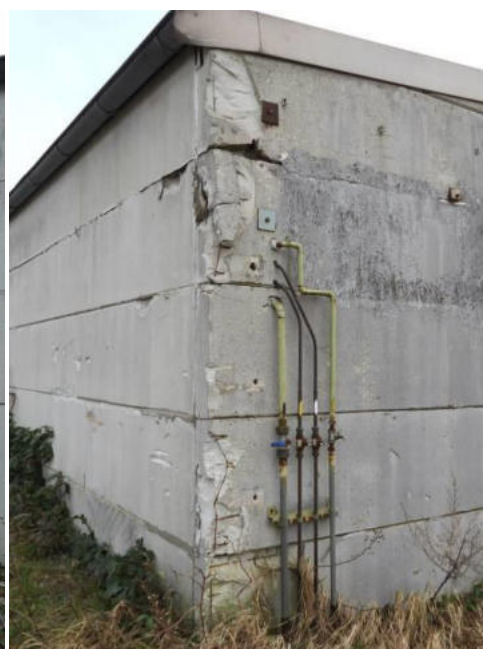
Entwässerung schadhaft, diverse Fassadenschäden

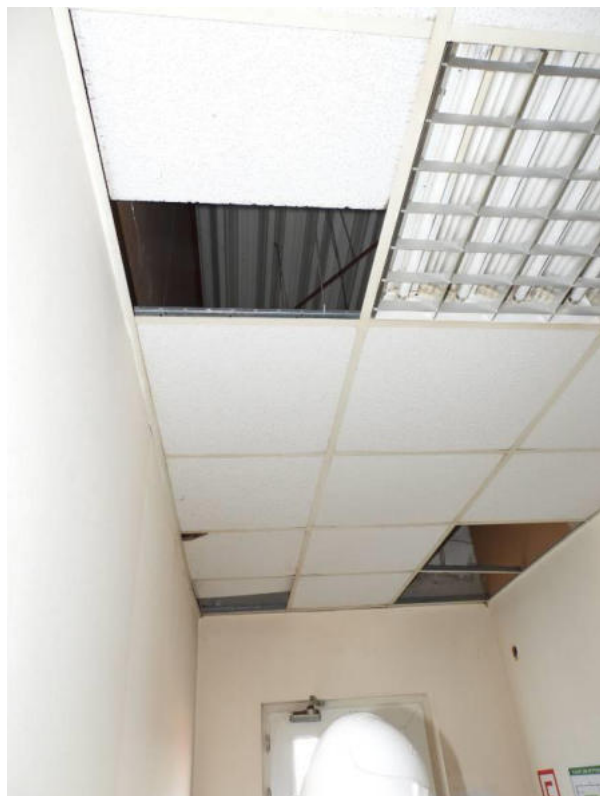
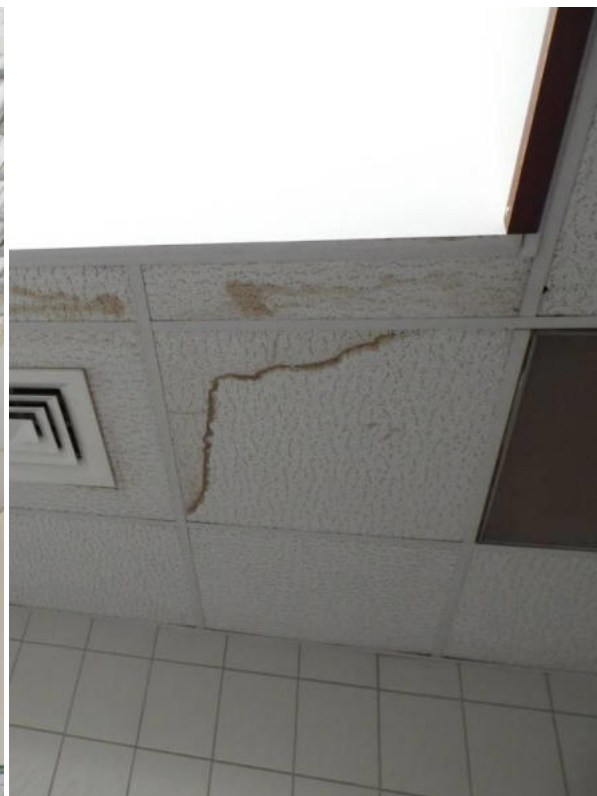
Akustikdecke mit Feuchteschäden und fehlenden Deckenplatten

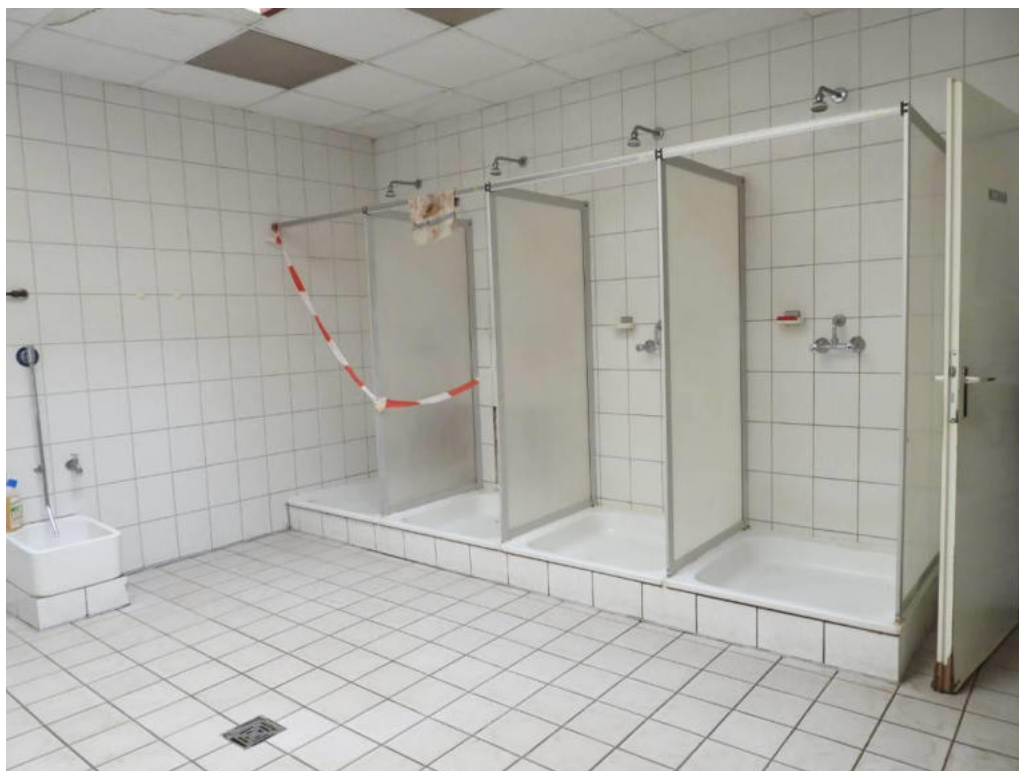
Duschraum | Feuchteschaden Innentür, defekte Dusche

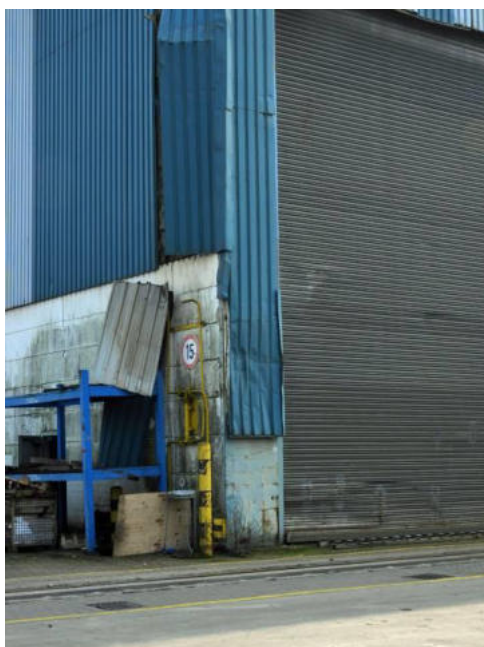
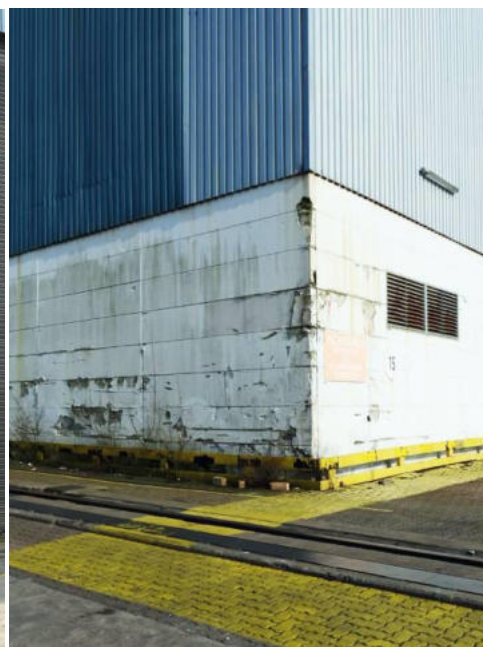
diverse Schäden an den Außenwänden

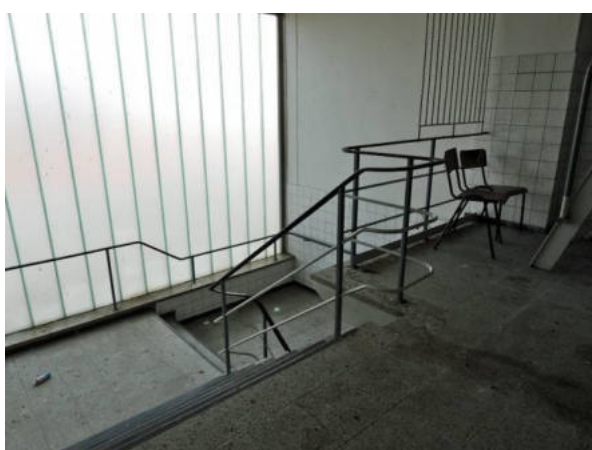
Treppenhaus mit diversen Feuchteschäden

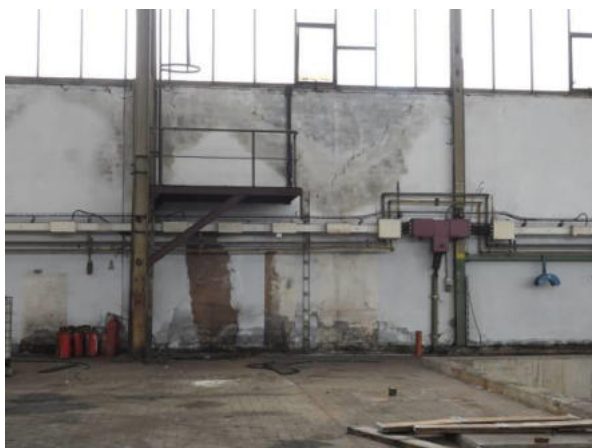
Feuchteschaden Außenwand

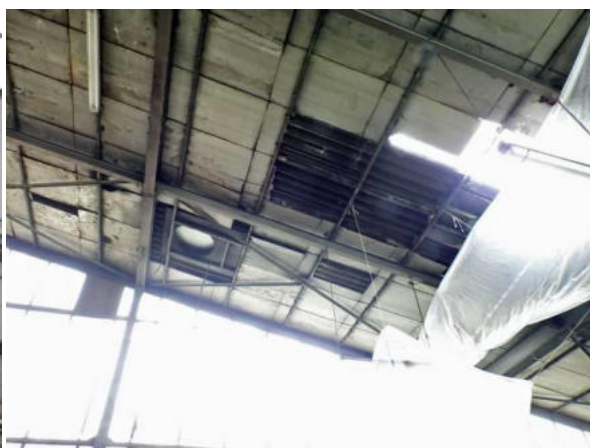
abgängiges Dach Anbau

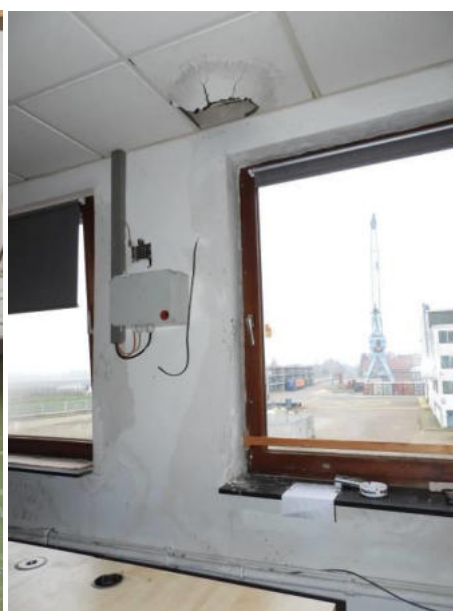
Feuchteschäden im Anbau

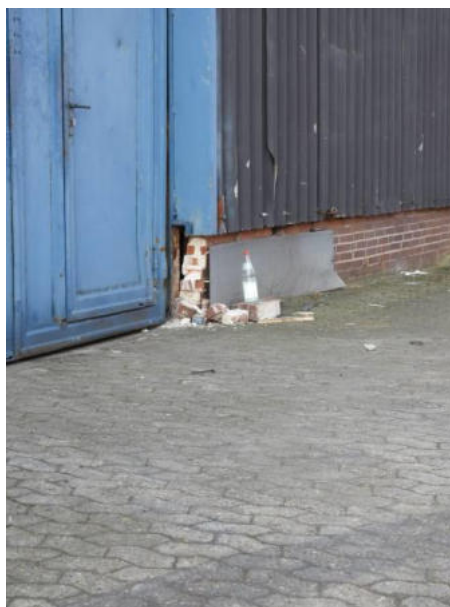
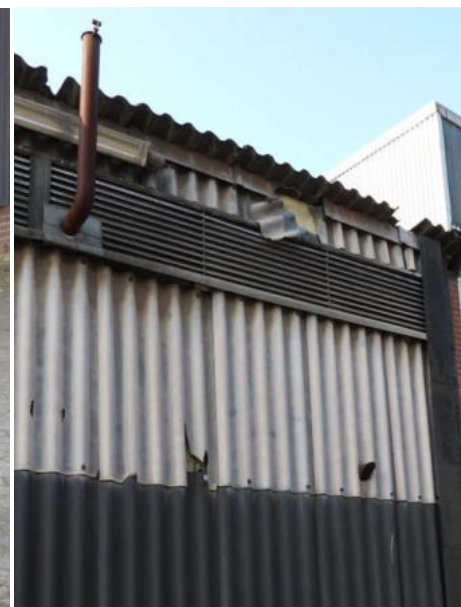
diverse Schäden an Dach und Wänden

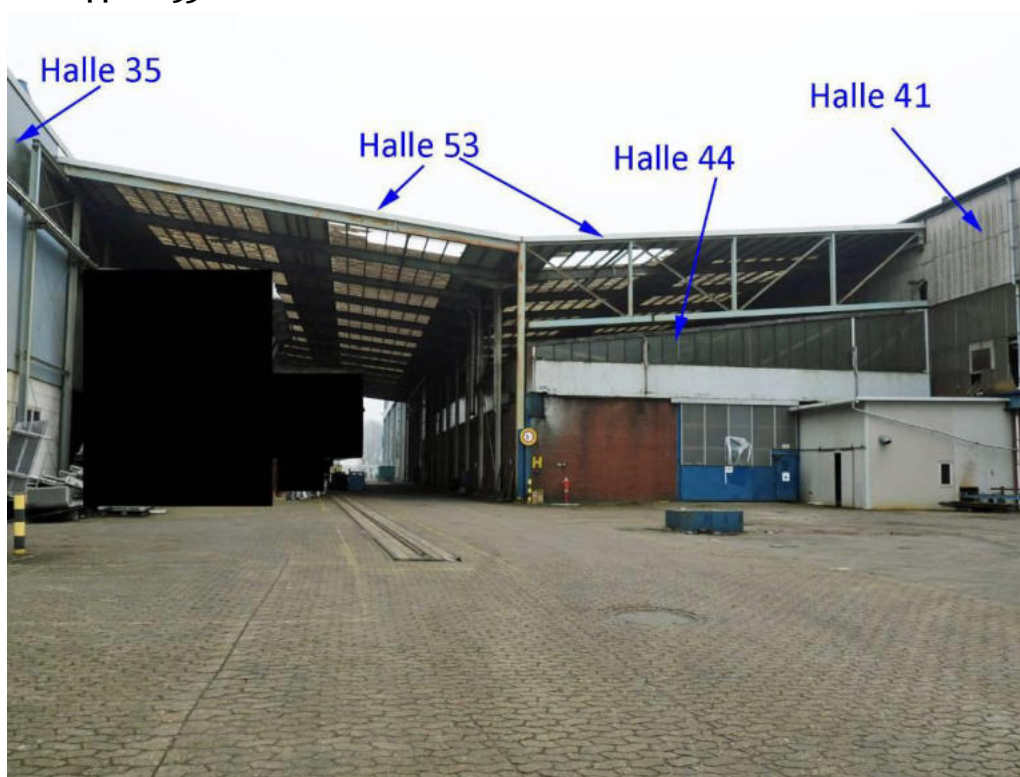
Süden | Mauerwerk blüht aus, Korrosion

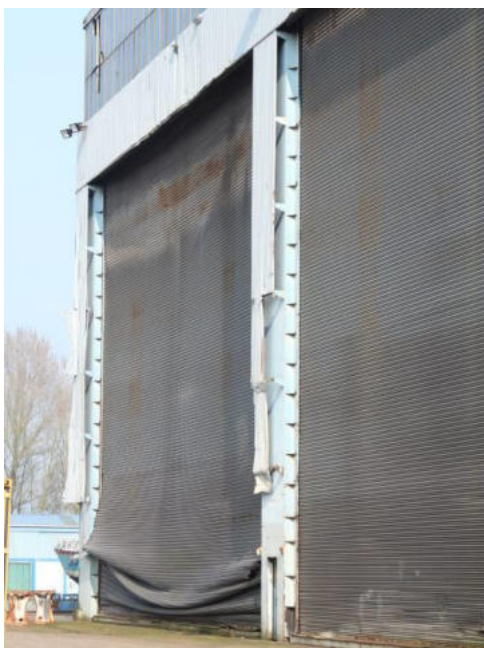
Rolltor mit Sturmschaden

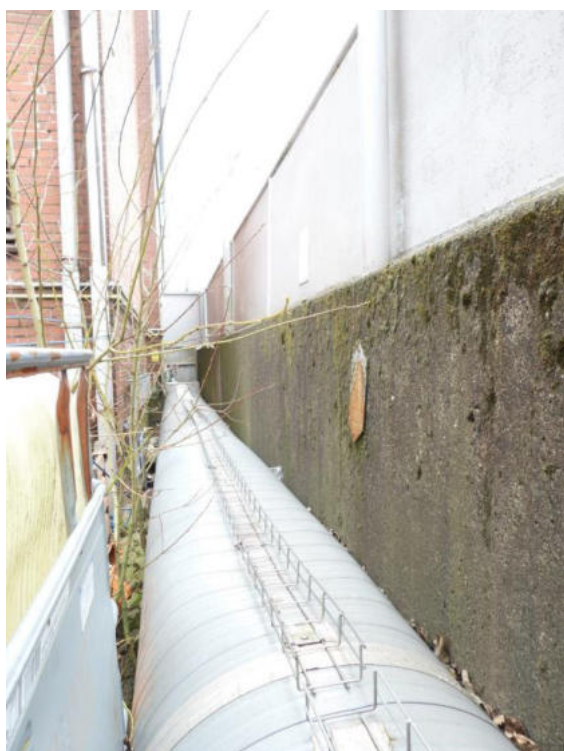
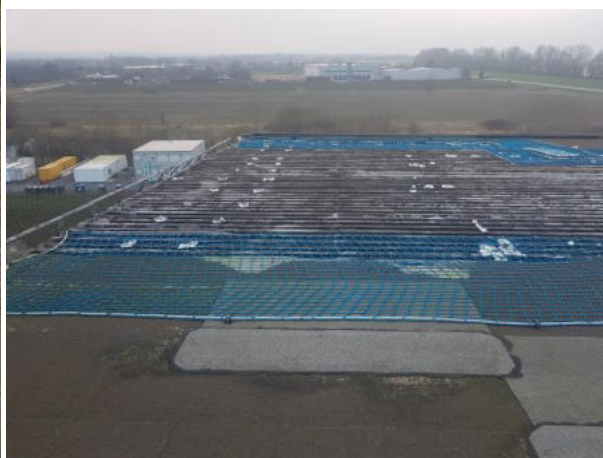
Leitungen entlang der östlichen Grundstücksgrenze | Netze auf der Dachfläche, zur Sicherung abgerissener Dachteile

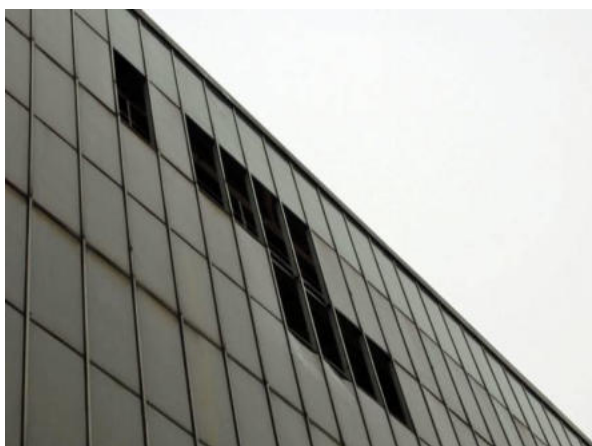
östliche Fassade | fehlende Wandelemente

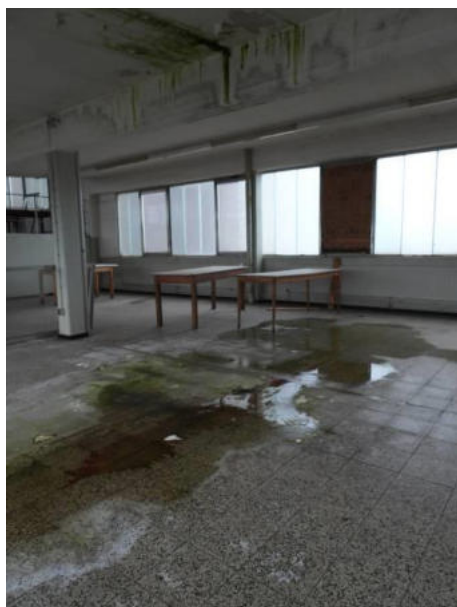
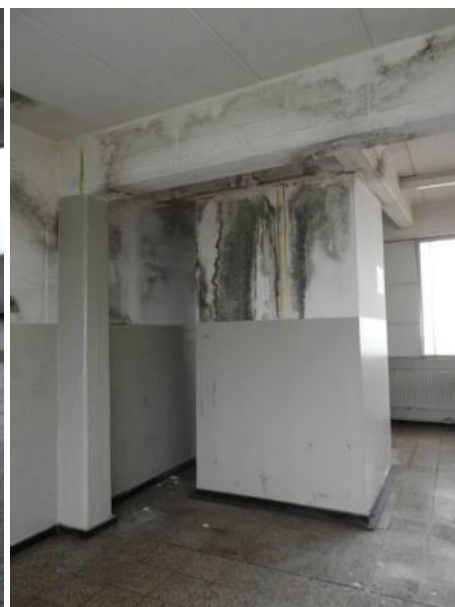
diverse Feuchteschäden und Schimmelbefall

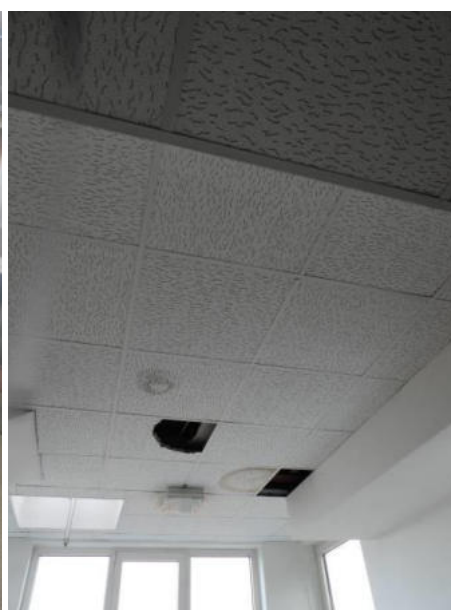
Schäden an der Akustikdecke

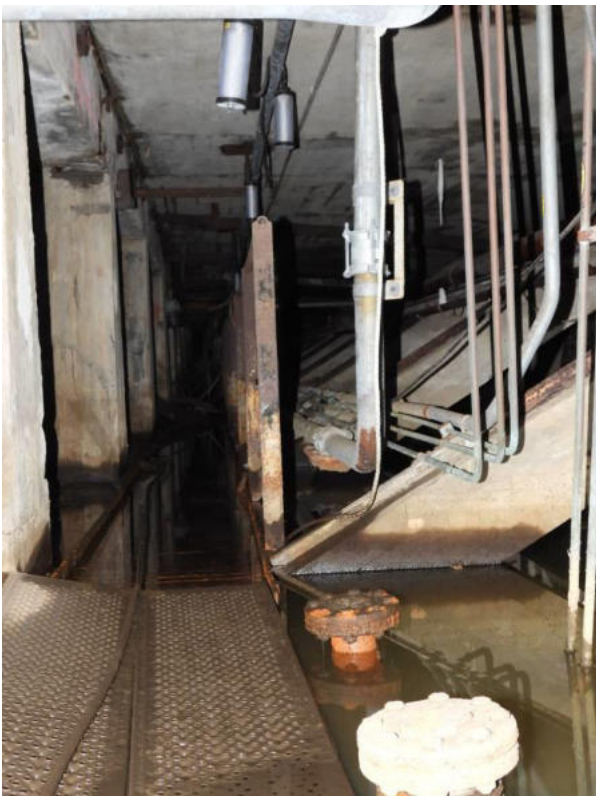
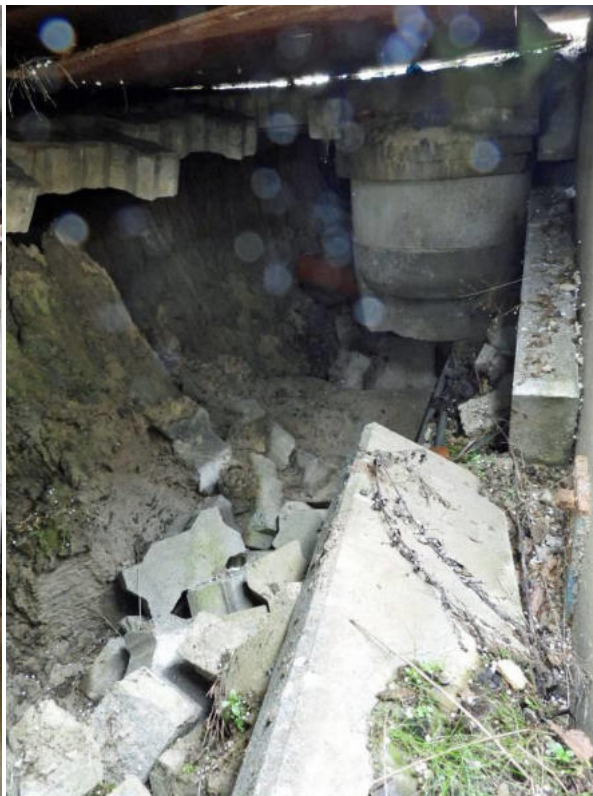
Schäden unterhalb der alten Kaianlage
