13.07.2023, Körting Ingenieure GmbH, Dipl.-Ing. Nicolas Körting

Vermerk zur Begehung der Uferkonstruktionen der Fa. Pella Sietas in Neuenfelde

Begehung am Montag, 10.07.2023 von ca. 13 Uhr bis ca. 14:30 Uhr

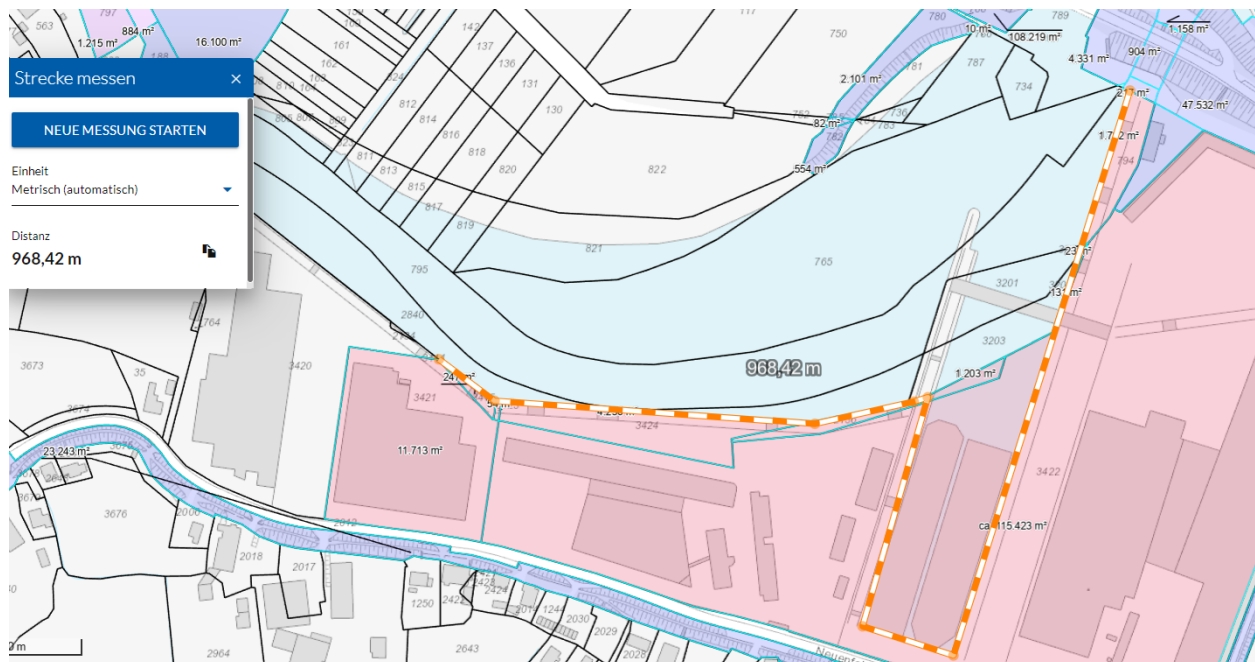
Betrachtet und teilweise abgegangen wurde die oben dargestellte, ca. 970 m lange Uferlinie an der Este und dem Werftbecken. Der Fingerpier soll möglicherweise nicht weiter genutzt und daher evtl. zurückgebaut werden. Augenscheinlich wurden dort aber auch keine Hinweise auf Schäden gefunden.
