Bereich 11 – HPA Schiffsanleger

Bereich 12 – Brook 5-9

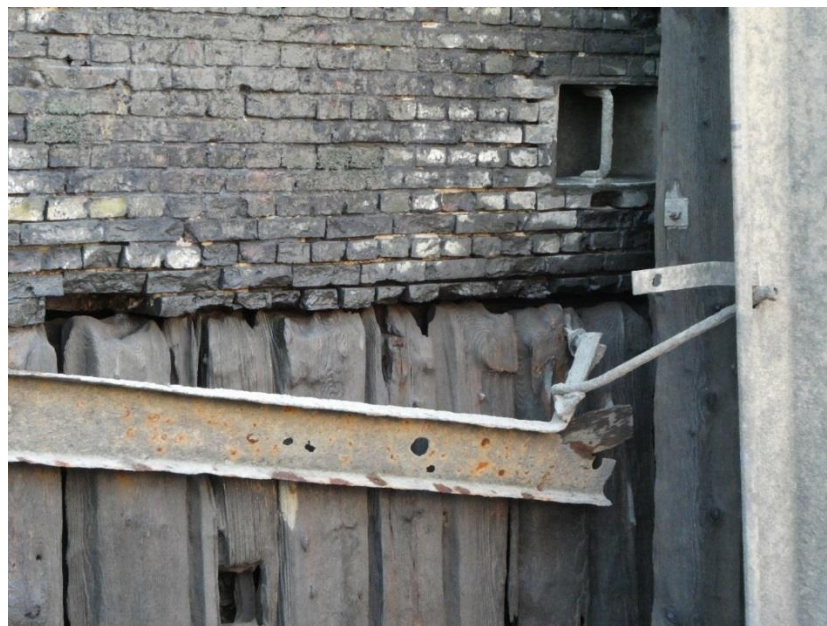
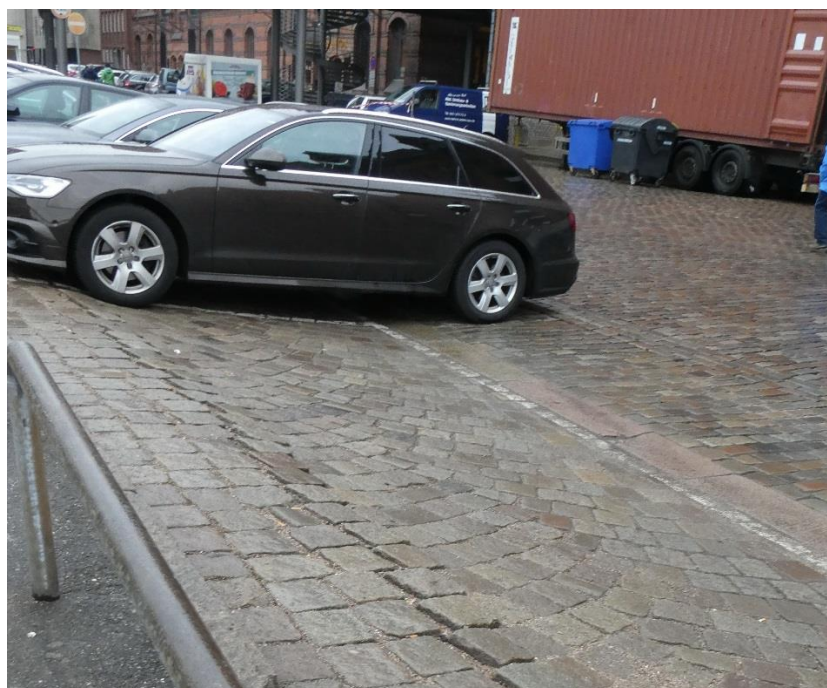
Das Mauerwerk wirkt im unteren Bereich teilweise lose, die Fugen sind ausgewaschen. Die Gurtung ist in einem schlechten Zustand und korrodiert. Teile der Gurtung, insbesondere im Übergang zu Bereich 12, sind stark verbogen. Die Spundwand wirkt an einigen Stellen nicht mehr dicht. Das Verfüllmaterial ist durch die Fugen zu erkennen. In der Verkehrsfläche sind Versackungen zu erkennen.

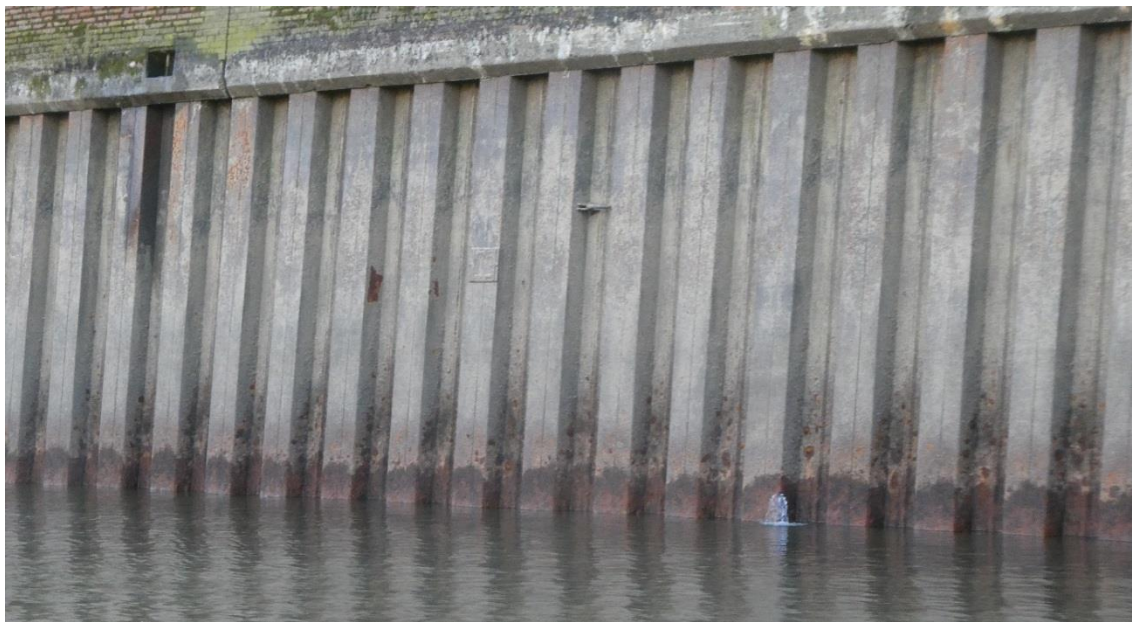
Die Konstruktion zeigt keine Risse oder außergewöhnlichen Verformungen. Der Stahlbetonholm wirkt trocken und ist in einem guten Zustand. Am Holm sind weißliche Ausblühungen zu erkennen. In der Spundwand ist ein Loch zu erkennen, aus dem Wasser fließt. Die Spundwände zeigen im unteren Bereich Spuren von Korrosion.

Auf Höhe des HPA Anlegers ist in der Spundwand eine Beule erkennbar.
