## GEOTECHNISCHE STELLUNGNAHME NR. 2

Projekt: **Saanhölzbach  
Böschungen links der Saar**

Bezug: **Bankettbereich südlich Lutwinuskapelle**

Datum: **14.09.2026**

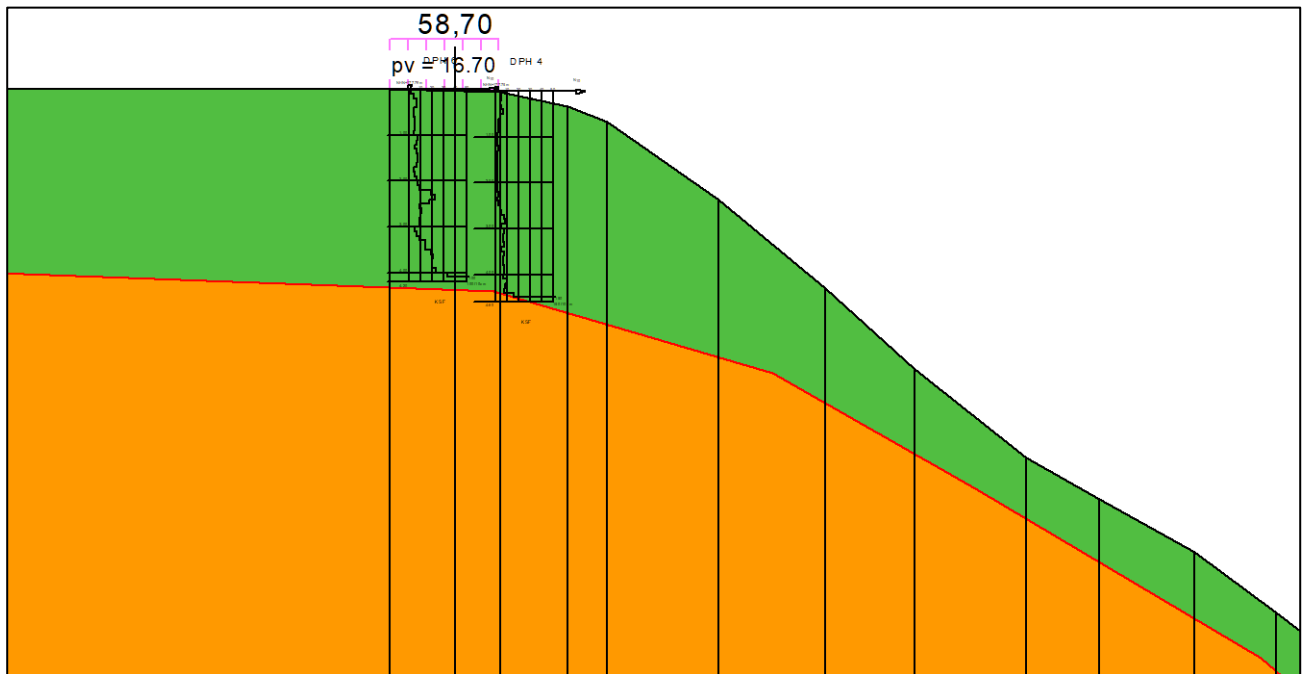
Abb. 1: Aus erdstatistischer Rückrechnung abgeleitetes Baugrundmodell (s. Anlage 2.1)

Aus der Rückrechnung wurde unter Beachtung der vorgenannten Randbedingungen, der Lage der in der Wegoberfläche erkennbaren Rissbildung und einer iterativen Anpassung der Baugrundsichtung im Böschungsbereich sowie der Bodenkenngößen das nachfolgend dokumentierte Baugrundmodell abgeleitet, das zur Entwicklung und Bewertung von weiteren Maßnahmen zugrunde zu legen ist.

Die mit den Sondierungen aufgezeigten Baugrundsichten sehr lockerer Lagerung sowie die darunter folgende Felszone weisen gemäß der erdstatistischen Rückrechnung (Anlage 2.1) folgende Bodenkenngößen auf:

| Boden | $\varphi_k$<br>[°] | $c_k$<br>[kN/m²] | $\gamma_k$<br>[kN/m³] | $q_{s,k}$<br>[kN/m²] | max $\psi_A$<br>[°] | Bezeichnung |
| Hangschutt | 25.00 | 5.00 | 19.00 | 25.00 | 75.00 | Hangschutt |
| Z, ZV | 30.00 | 15.00 | 24.00 | 75.00 | 90.00 | Z, ZV |

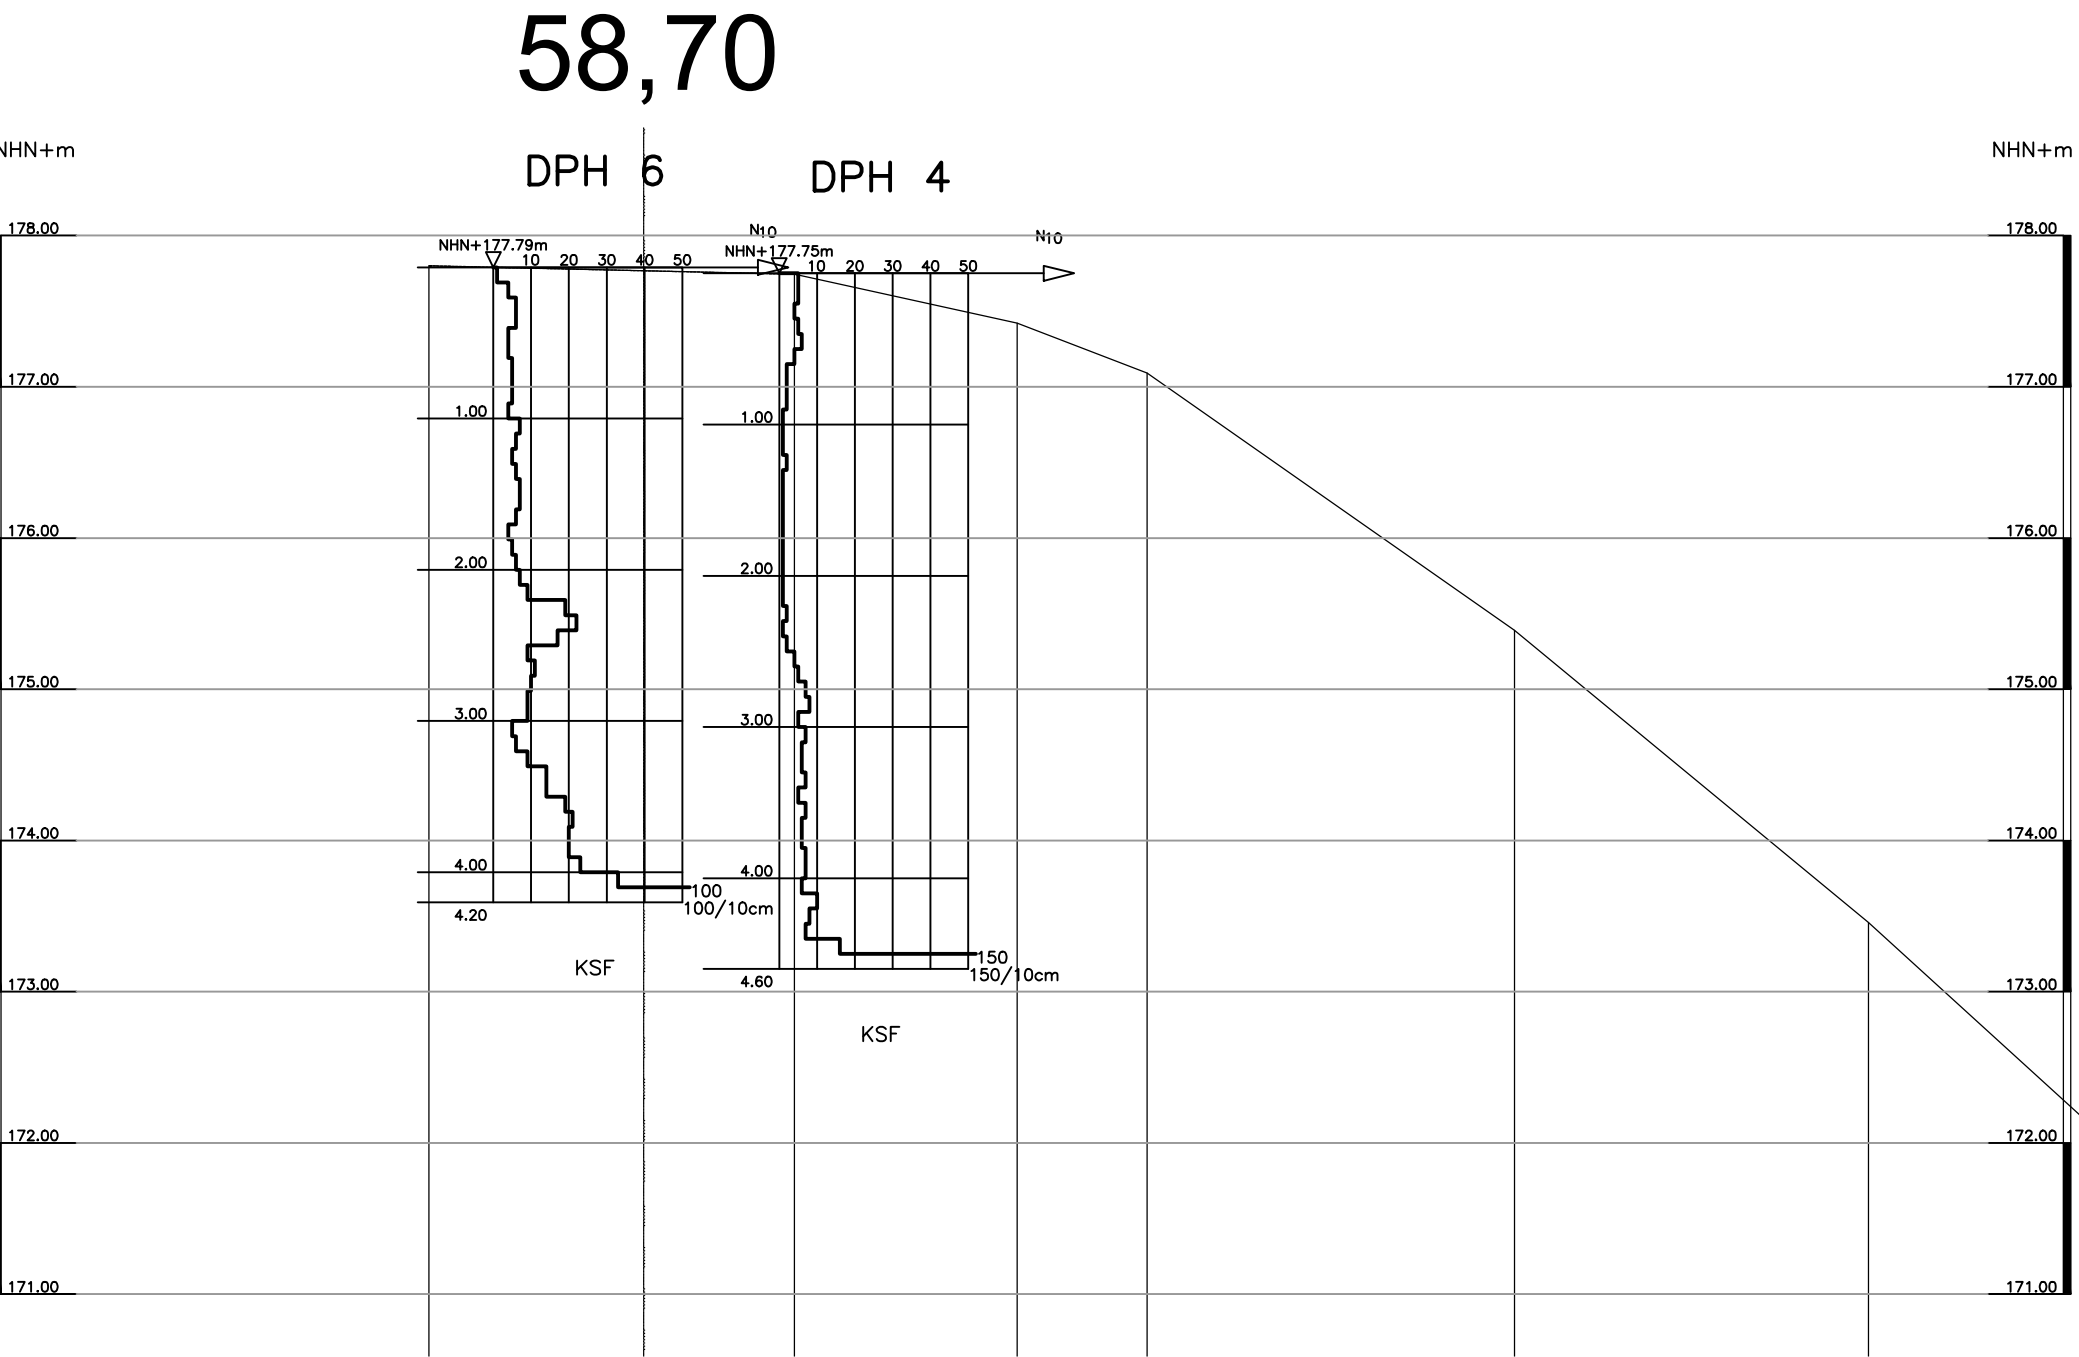
Schnitt 1-1 (M. 1 : 50)

Die im talseitigen Bankettbereich angesetzten Sondierungen DPH 1, DPH 3 und DPH 4 zeigen in den oberen (aufgefüllten) Horizonten Eindringwiderstände von meist  $N_{10(DPH)} \leq 3$  Schläge, die in diesem Tiefenbereich anstehenden Auffüllungen sind damit als sehr locker gelagert anzusprechen.

Die Schichtmächtigkeit der Auffüllungen beträgt in den Schnitten 1 (DPH 4) und 3 (DPH 3) rd. 3 m bis 4,5 m, im dazwischen angeordneten Schnitt 2 (DPH 1) mit dem hier bereits augenscheinlich auch in der talseitigen Böschung an der Geländeoberfläche anstehenden Festgestein hingegen nur rd. 0,3 m.
