**Projekt-Nr. 2402050** **Ausfertigungs-Nr. digital**

Datum 24.07.2024

**Umbau der Grundschule zum Kultur- und Bildungszentrum
Klostergang 4 in Zeven
Schadstoffgutachten**

Auftrag HPC: Schadstoffuntersuchung Umbau der Grundschule zum Kultur- u. Bildungszentrum

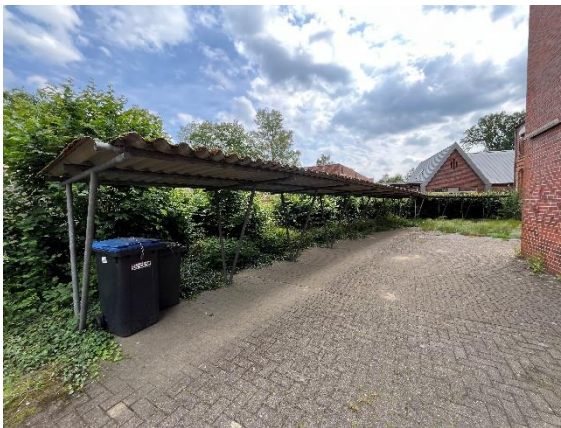
- KMF als Dämmung in Leichtbauwänden, Dachbalken, Fußboden und Deckenplatten,
- ca. 10 Rauchschutztüren mit als asbesthaltig anzunehmenden Bauteilen,
- ca. 80 Leuchtstoffröhren mit Quecksilberbedampfung und als PCB-haltig anzunehmenden Katalysatoren,
- ca. 22 Rippenheizkörper mit als asbesthaltig anzunehmenden Dichtungen,
- Holzdach, Zwischendecken, Fußboden, Decken- und Wandverkleidung, Treppe und Türen aus Altholz der Kategorie A IV,
- HBCD-haltige Styropor-Dämmungen im Bereich der Deckenkonstruktion (Decke EG / 1. OG / 2. OG),
- Unterstand im Außenbereich, Überdachung aus Asbestzementplatten.

Foto 3: Unterstand aus Asbestzement-Platten

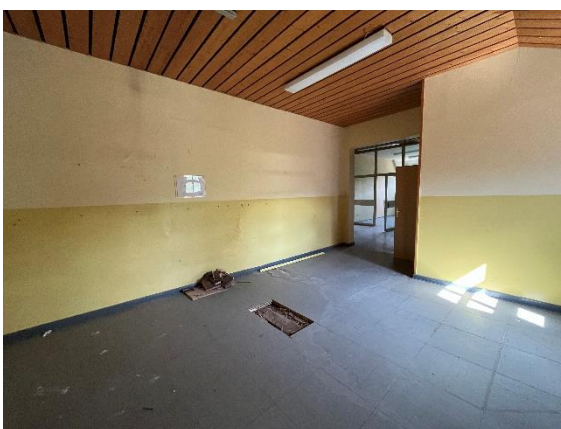
Foto 5: DG: Flur, Bauteilöffnung Boden, Aufschluss Bodenaufbau

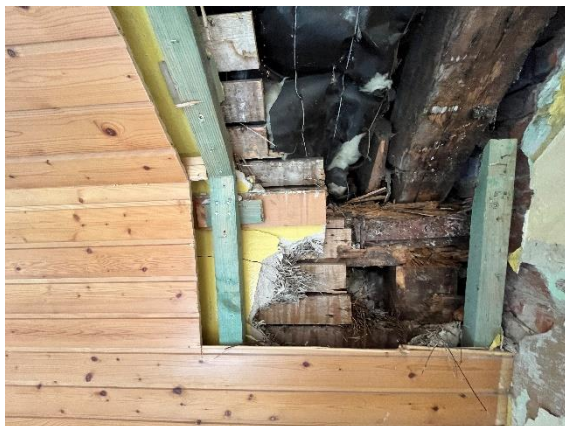
Im EG, 1. OG und DG befinden sich diverse Leichtbauwände aus Gipskarton mit eingebauter KMF-Dämmung (künstliche Mineralfaser, bauzeitbedingt als WHO-Fasern einzustufen). Die Decken sind überwiegend mit Gipskartonplatten abgehängt. Hinter der Holzverschalung der Dachschrägen befinden sich eine KMF-Dämmung und Rabitzputz.

Foto 7: DG: Bauteilöffnung Dachschräge (KMF u. Rabetzputz)

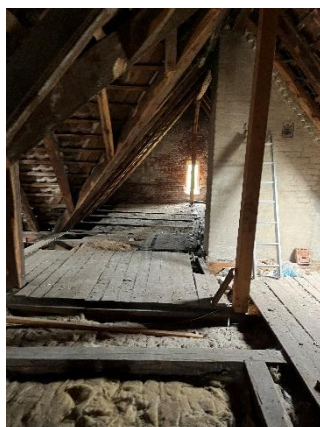
Foto 9: Spitzboden, KMF zwischen Deckenbalken

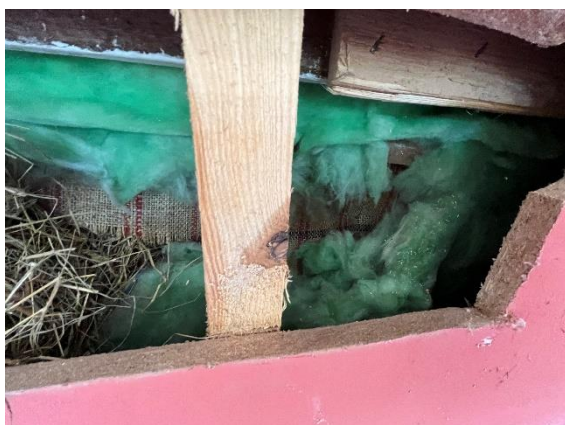
Foto 11: 1. OG: KMF zwischen Leichtbauwand

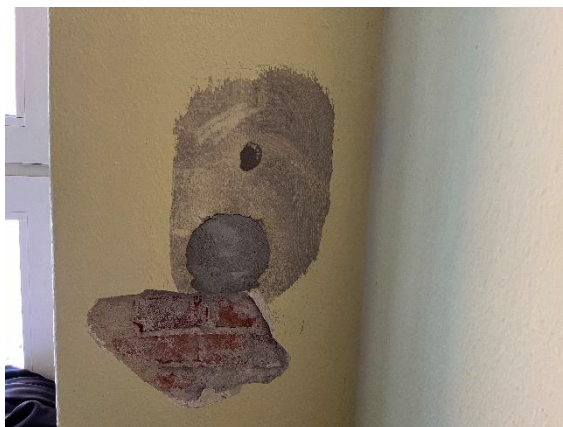
Foto 15: EG, Kernbohrung durch AG, Aufschluss Wandaufbau

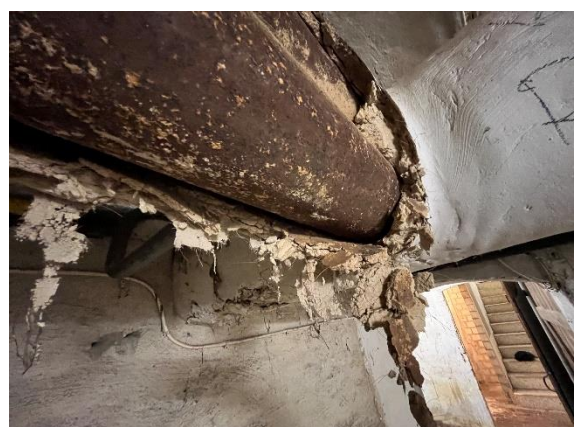
Foto 18: KG, alte poröse Rohrummantelung

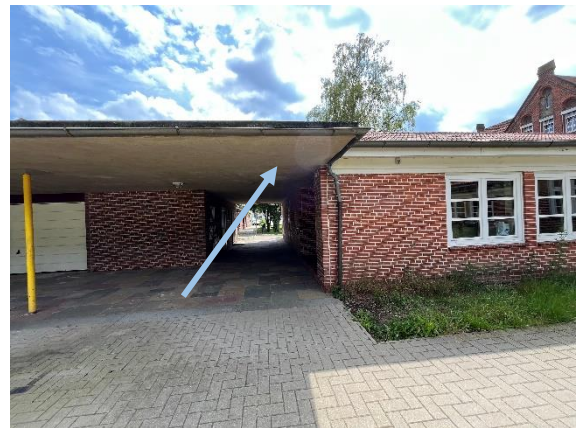
Foto 4: Durchgang, Dachüberstand wird abgebrochen

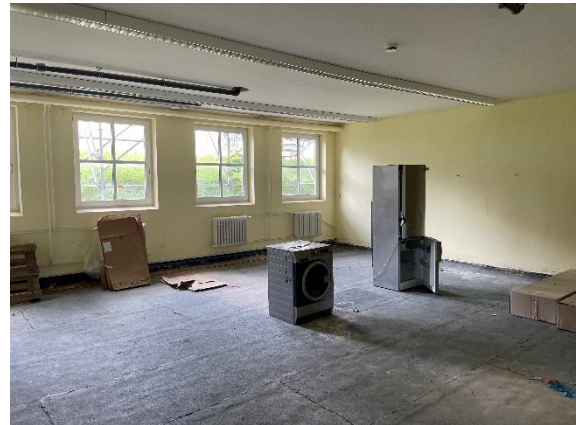
Foto 8: Fußboden mit Teerpappe ausgelegt

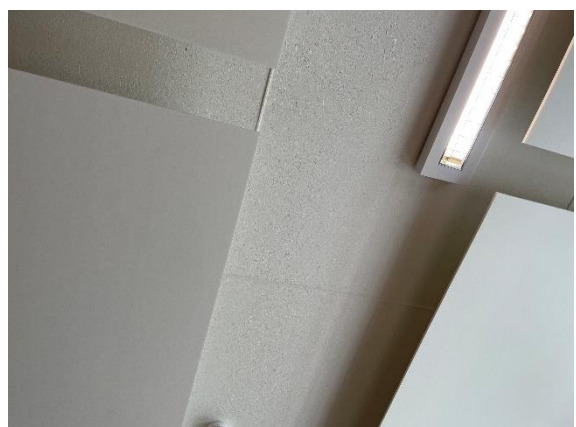
- KMF in Deckenplatten und Dachkonstruktion,
- HBCD-haltige Styropor-Dämmung (Dachüberstand Zwischendach und Sohle),
- 1 Rauchschutztür mit als asbesthaltig anzunehmenden Bauteilen,
- ca. 175 Leuchtstoffröhren mit Quecksilberbedampfung und als PCB-haltig anzunehmenden Katalysatoren,
- ca. 84 Rippenheizkörper mit als asbesthaltig anzunehmenden Bauteilen,
- Deckenplatten aus Filz unter Heraklith,
- Holzdach, Dachüberstand, Deckenverkleidung, Parkett, Heizkörperverkleidung und Türen aus Altholz der Kategorie A IV.

Foto 12: Deckenplatten Filz u. Heraklith

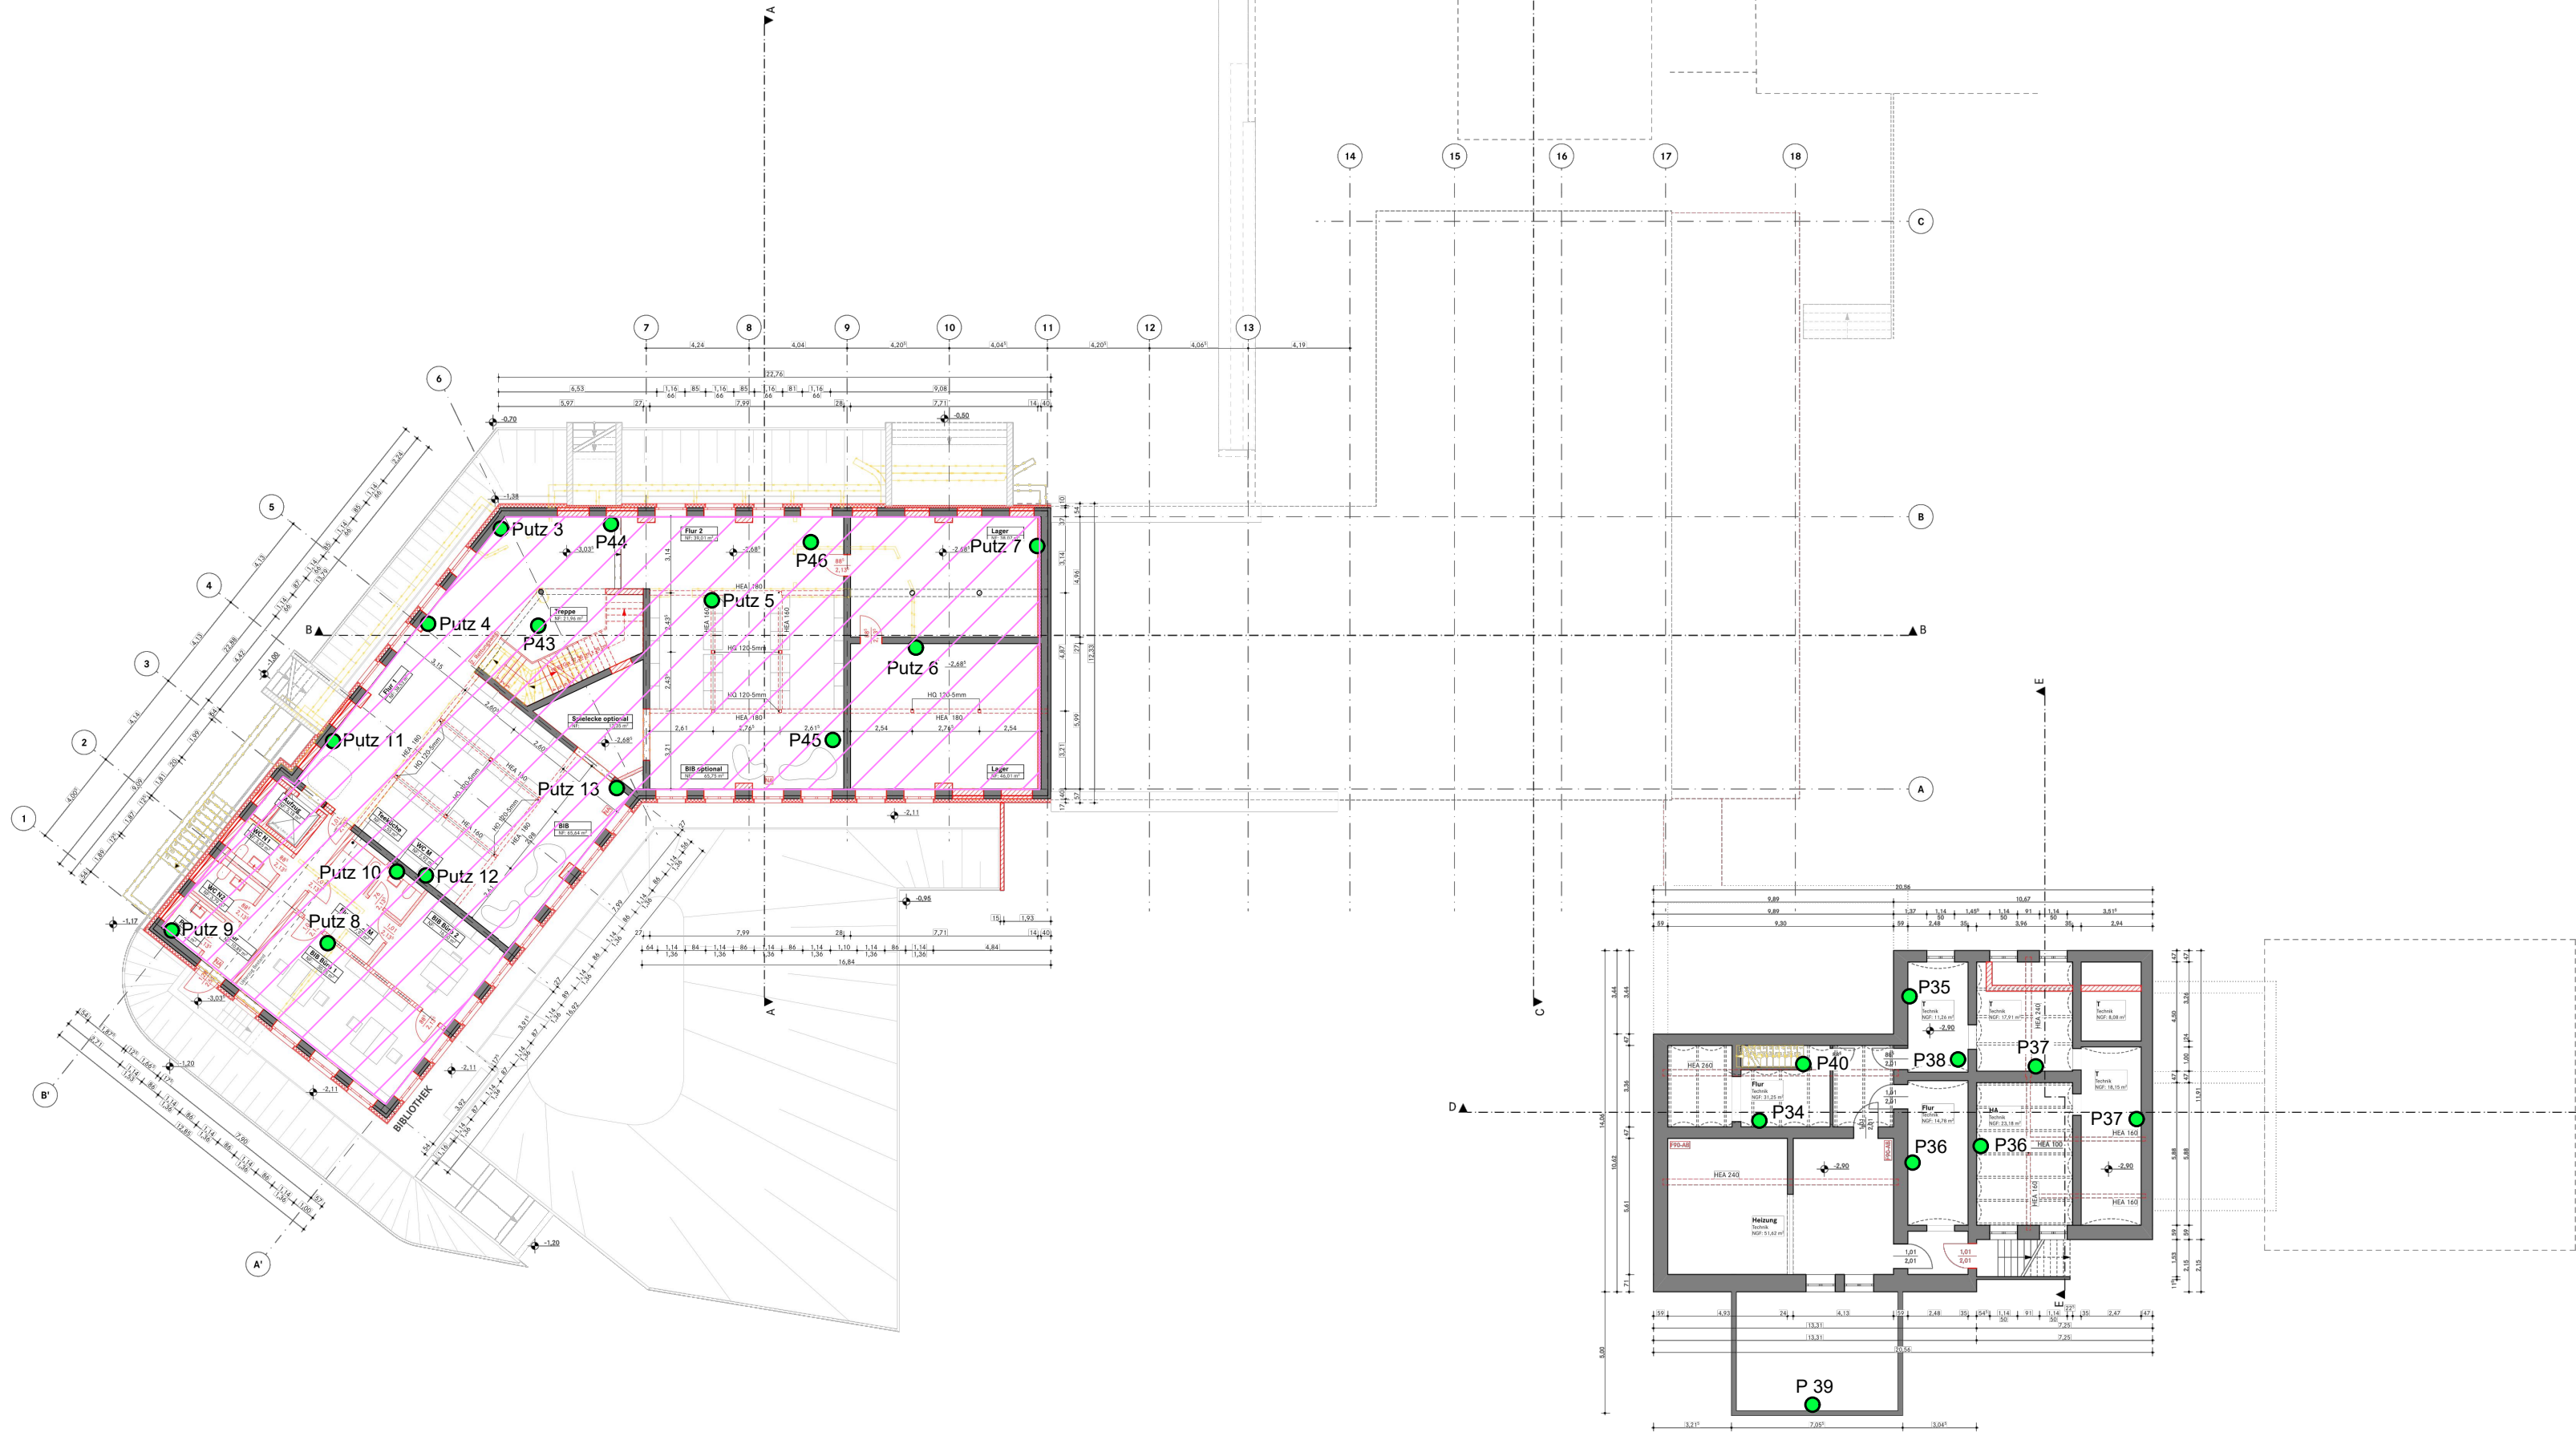
2 Grundrisse mit Lage der Probenahmepunkte – Grundschule u. Holländertrakt

- Legende:**
- P / Putz Beprobungsstellen
 - Sanierung Putz, asbesthaltig
