Auftraggeber: Stadt Hemmingen
Kundennummer: KD10009
Auftragsnummer: A24061773
Auftrag: Schadstoffuntersuchung Sporthalle Harkenbleck
20.11.2024 / Dr. Christoph Bartel

UNTERSUCHUNGSBERICHT	
Schadstoffuntersuchung Sporthalle Harkenbleck	
Überarbeitete Version	
Auftraggeber:	Stadt Hemmingen
	Rathausplatz 1
	30966 Hemmingen
Kundennummer:	10009
Auftragsnummer:	A24061773
Auftragsdatum:	21.06.2024
Projektleiter:	Dr. Christoph Bartel M. Sc. Chemie
Garbsen, 20.11.2024

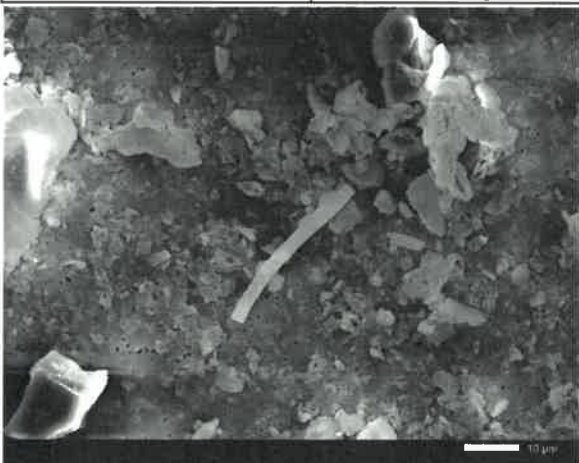
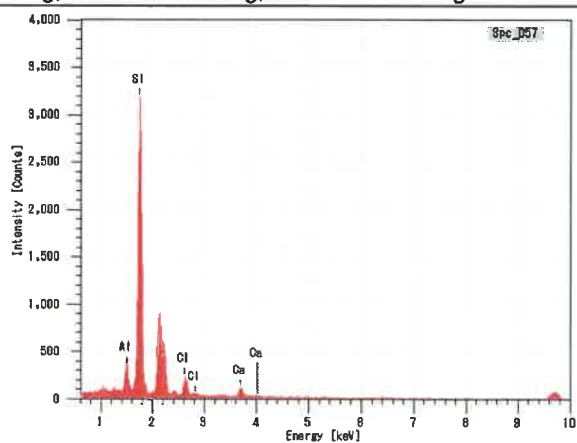
24911002-008	
Angaben des Kunden:	5, Mischprobe 14, Fußboden Sporthalle
Probenvorbereitung	VDI 3866 Blatt 5: 2017-06 (Anh. B) ^a :
Asbest:	Heißveraschung, Zerkleinerung, Säurebehandlung, Goldbeschichtung

Analyse	Befund	NWG*
Asbestnachweis (Anh.B)	Asbest nicht nachgewiesen	0,001 %
KMF-Nachweis (Anh.B)	KMF nachgewiesen (WHO-Fasern)	0,001 %

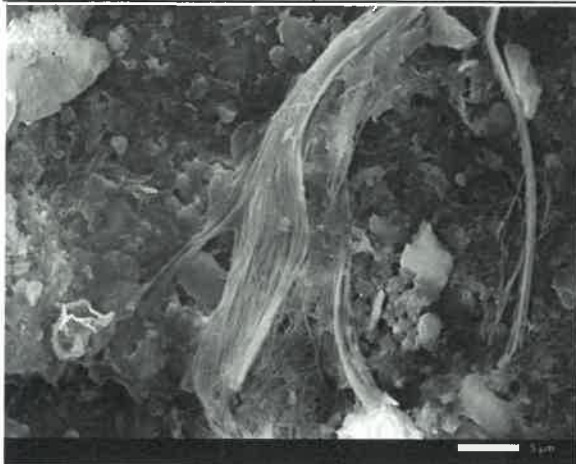
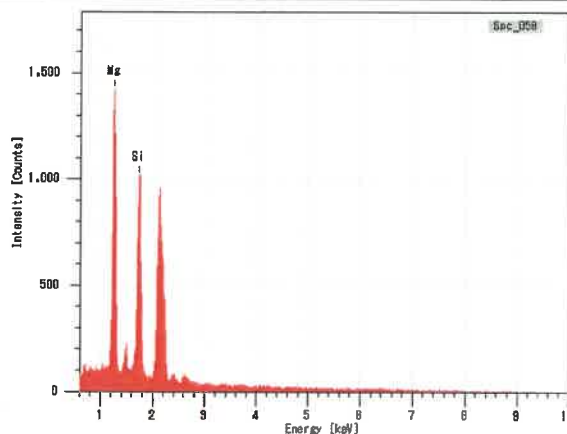
24911002-009	
Angaben des Kunden:	6, Mischprobe 15, Fliesenkleber Sporthalle
Probenvorbereitung	VDI 3866 Blatt 5: 2017-06 (Anh. B) ^a :
Asbest:	Heißveraschung, Zerkleinerung, Säurebehandlung, Goldbeschichtung

Am 01.10.2024 wurden zudem Materialproben von Putz, Spachtelmasse und Fliesenklebern aus dem Bereich der Sporthalle entnommen. Die Analytik gemäß der VDI3866-5 Anhang B zeigte eine Verwendung von Asbestfasern im Bereich der Fliesenkleber.

Analyse	Befund	NWG*
Asbestnachweis (Anh.B)	Chrysotilasbest nachgewiesen	0,001 %
KMF-Nachweis (Anh.B)	KMF nicht nachgewiesen	0,001 %

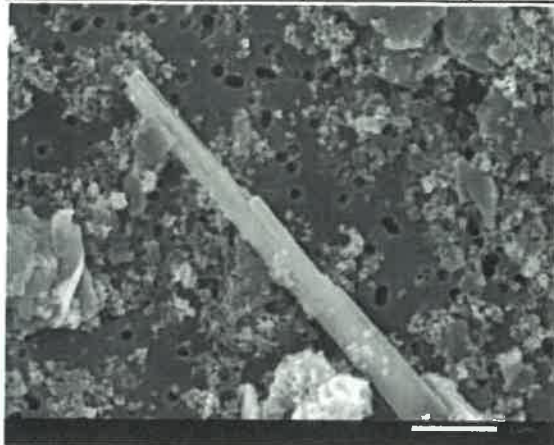
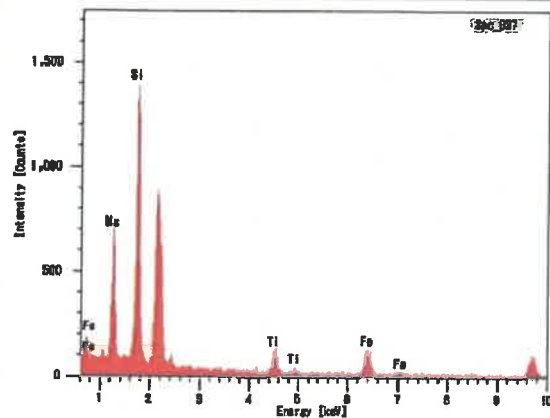
24906341-001	
Angaben des Kunden:	1, Mischprobe 1, Fensterlaibung 1
Probenvorbereitung	VDI 3866 Blatt 5: 2017-06 (Anh. B)*:
Asbest:	Heißveraschung, Zerkleinerung, Säurebehandlung, Goldbeschichtung

Analyse	Befund	NWG*
Asbestnachweis (Anh.B)	Amphibolasbest (Anthophyllit) nachgewiesen	0,001 %
KMF-Nachweis (Anh.B)	KMF nicht nachgewiesen	0,1 %

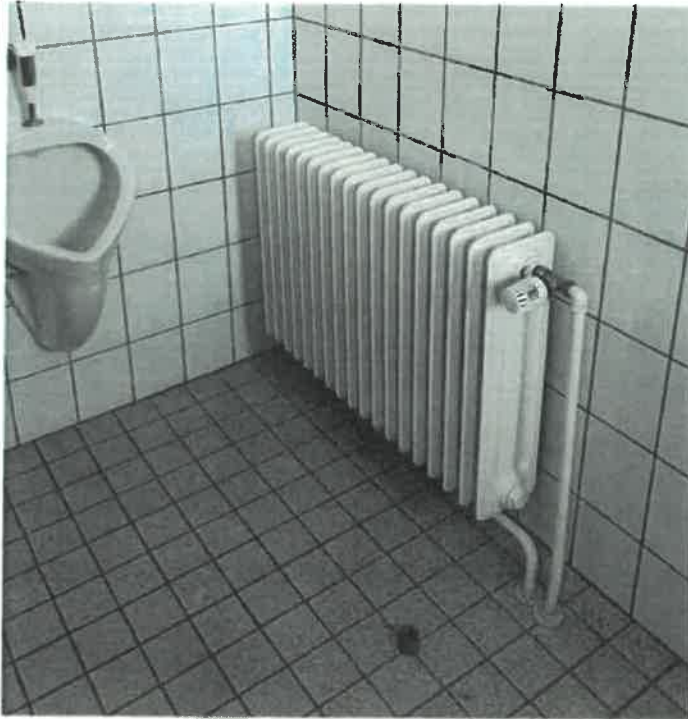
Die Dichtungen der Rippenheizkörper und Flanschdichtungen sowie Pappen der Brandschutztüren werden als schwach gebundene Asbestprodukte im derzeit ungestörten Zustand direkt in die Sanierungsdringlichkeitsstufe III gem. Asbestrichtlinie eingestuft. Somit ist eine Sanierung der Produkte derzeit nicht vorgeschrieben. Bei einem Verbleib der Produkte im Gebäude ist jedoch nach spätestens 5 Jahren eine erneute Bewertung der Vorkommen durchzuführen.

Visueller Asbestverdacht

Alte Rippenheizkörper

Bei Baumaßnahmen von dem die Asbestprodukte betroffen sind, müssen diese vor Beginn der Arbeiten gem. der TRGS 519 für Asbestvorkommen entfernt werden. Wir empfehlen expositionsarme oder emissionsarme Verfahren für Baumaßnahmen zu prüfen. Damit kann gegebenenfalls eine Reduzierung der Schutzvorkehrungen erfolgen.

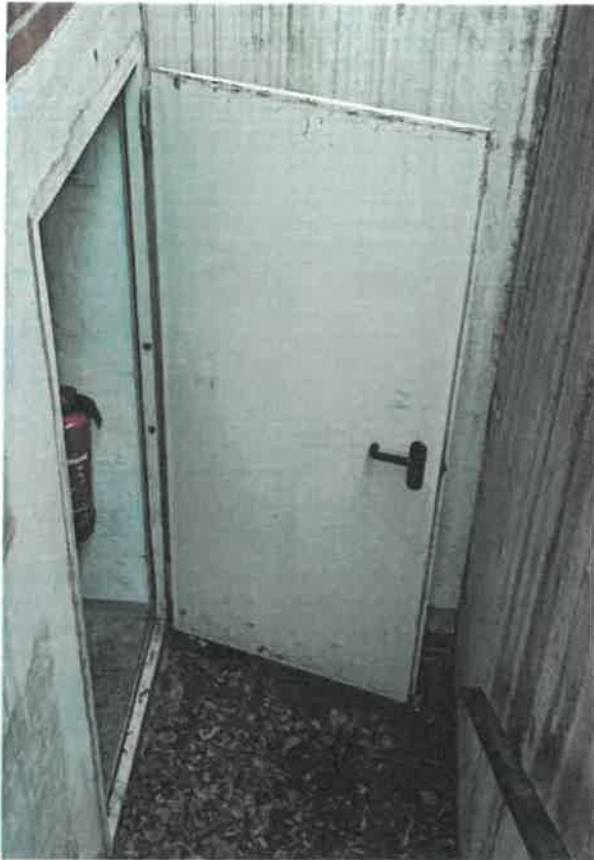
Visueller Asbestverdacht

Alte Brandschutztür

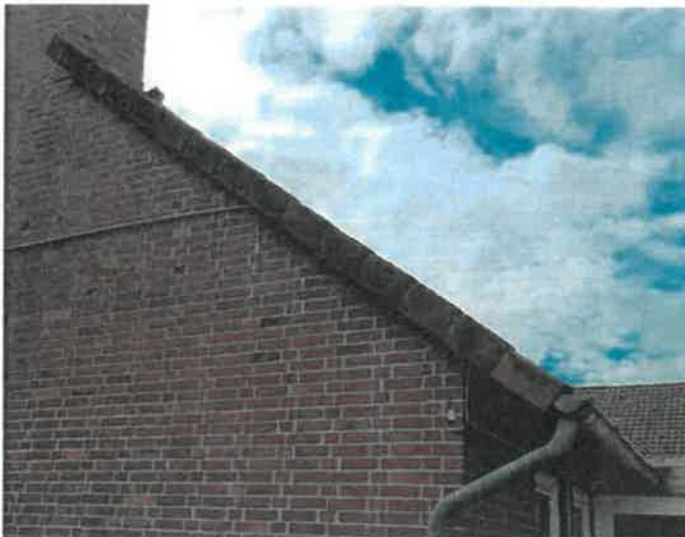
Bei den vorgefundenen Dachschindeln handelt es sich um Asbestzementprodukte im Außenbereich. Zum Zeitpunkt der Untersuchung konnten keine Beschädigungen an den Asbestprodukten festgestellt werden. Eine Faserfreisetzung ist somit nicht zu erwarten.

Visueller Asbestverdacht

Alte Dachschindeln

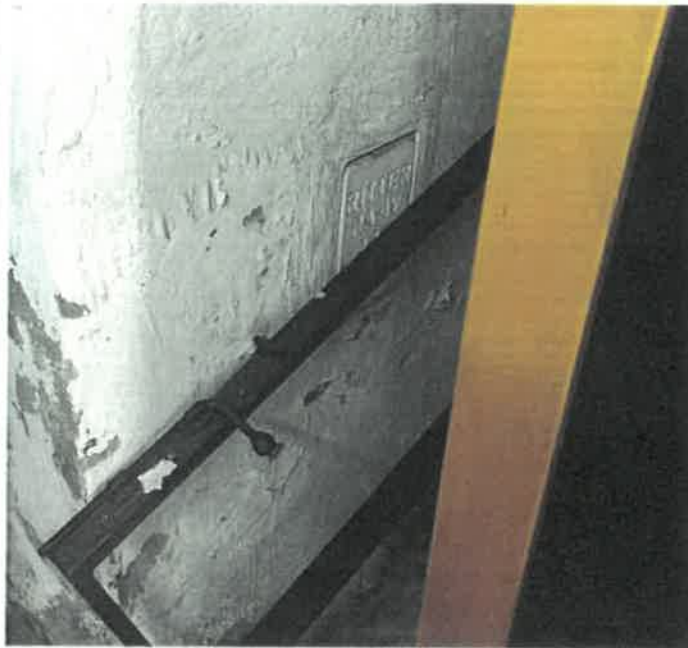
Die Dichtungen der Revisionsöffnungen des Schornsteins werden gemäß Asbestrichtlinie mit 68 Punkten und somit mit Sanierungsdringlichkeitsstufe III bewertet. Eine Sanierung ist somit langfristig erforderlich. Beim Verbleib des Produktes im Gebäude ist dieses innerhalb von 5 Jahren neu zu bewerten.

Visueller Asbestverdacht

**Dichtschnur Revisionsklappe
Schornstein**

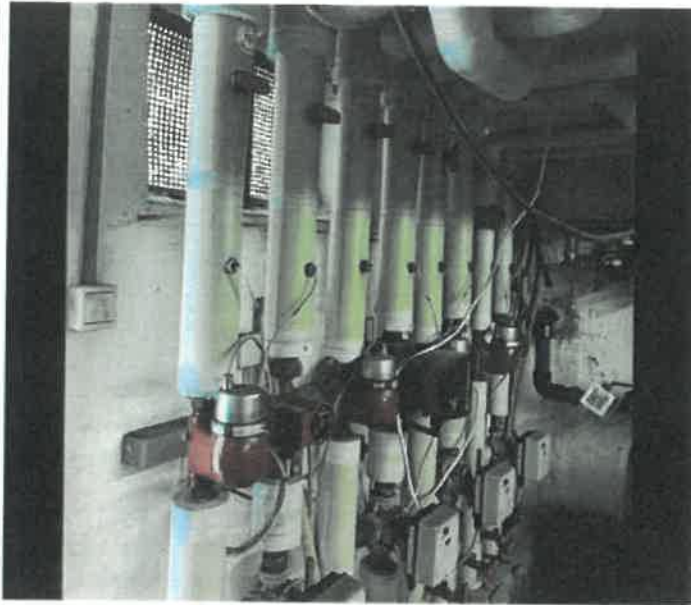
Visueller KMF-Verdacht

KMF-Rohrleitungen

Bei allen Eingriffen in alte künstliche Mineralwolle-Produkte oder deren Entfernung ist die TRGS 521 „Abbruch- Sanierungs- und Instandhaltungsarbeiten mit alter Mineralwolle“ zu berücksichtigen. Hiervon ausgenommen sind KMF-Vorkommen, bei denen ein Einbauzeitraum deutlich nach Mai 2000 belegt ist.
