Auftraggeber: Stadt Hemmingen
Kundennummer: KD10009
Auftragsnummer: A22051095
Auftrag: Schadstoffuntersuchung Kita Harkenbleck
13.07.2022/ Dr. Bartel

Untersuchungsbericht	
Schadstoffuntersuchung Kita Harkenbleck	
Auftraggeber:	Stadt Hemmingen
	Rathausplatz 1
	30966 Hemmingen
Kundennummer:	10009
Auftragsnummer:	A22051095
Auftragsdatum:	20.05.2022
Projektleiter:	Master of Science Chemie Dr. Christoph Bartel
Garbsen, 13.07.2022

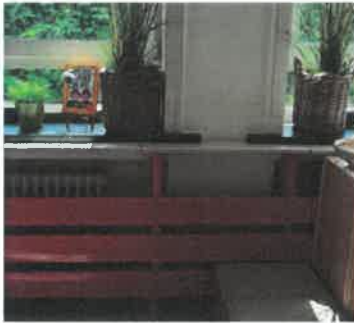
1,

Asbest in Wandputz und Spachtelmasse

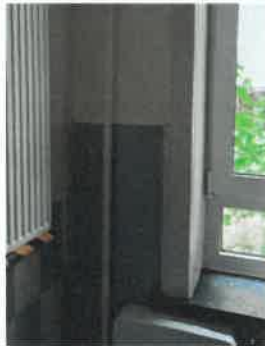
4, WC-Bereich

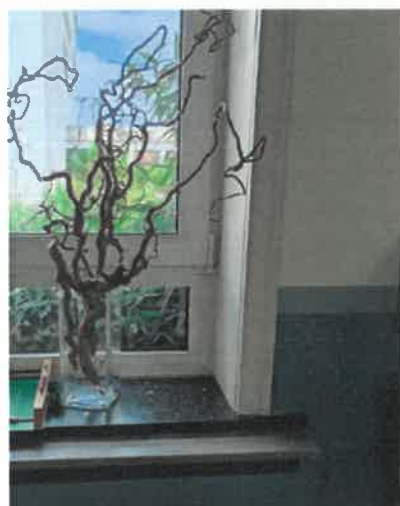
35,

**Asbest in Wandputz und
 Spachtelmasse
 Mischprobe 2,
 Fensteranschlüsse 2**

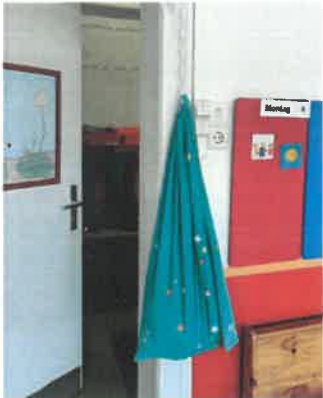
<p>19,</p>

<p>Asbest in Wandputz und Spachtelmasse</p> <p>Mischprobe 5, Türanschlüsse</p> <p>1</p> <p>19, Gruppenraum 1</p> <p>20, Büro</p> <p>21, Krippe, Zwischentür</p> <p>22, Flur, Garderobe</p>
<p>20,</p>  	
<p>21,</p>   <p>22,</p>

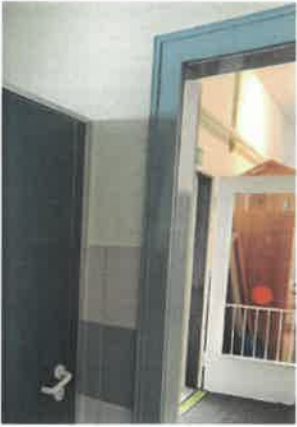
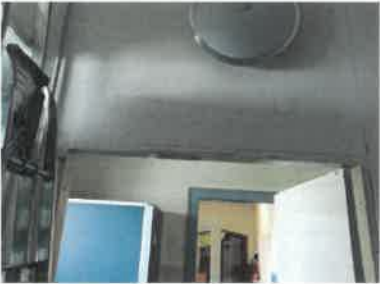
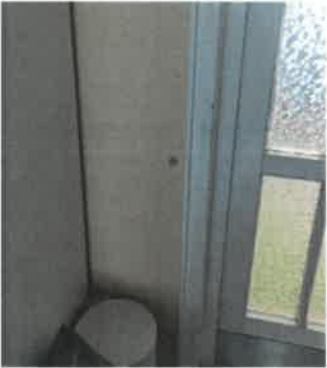
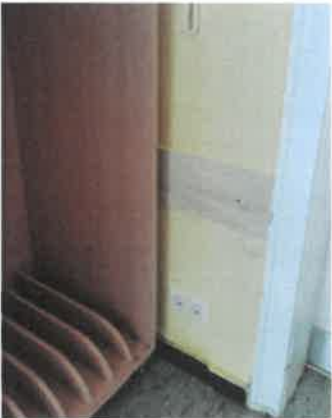
<p>Asbest in Wandputz und Spachtelmasse</p> <p>Mischprobe 6, Türanschlüsse 2</p> <p>23, WC-Bereich</p> <p>24, Lager</p> <p>25, Schankraum</p> <p>26, Schlafraum</p>
<p>24,</p>

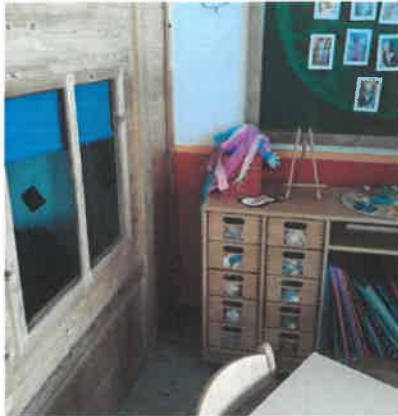
27,

**Asbest in Wandputz und
Spachtelmasse**

Mischprobe 7, Wände 1

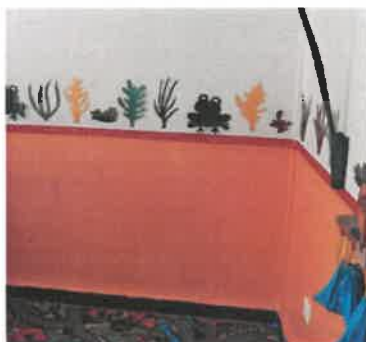
31, Krippe, Wand rechts

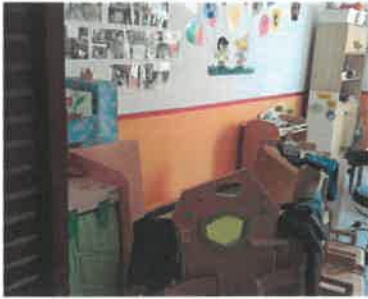
**Asbest in Wandputz und
Spachtelmasse**

Mischprobe 8, Wände 2

32, Krippe, Wand links

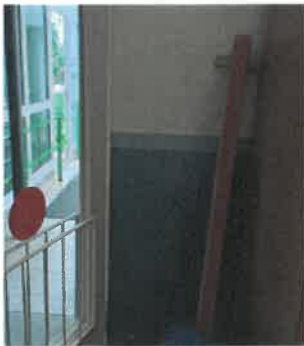
33, Flur, Wand rechts

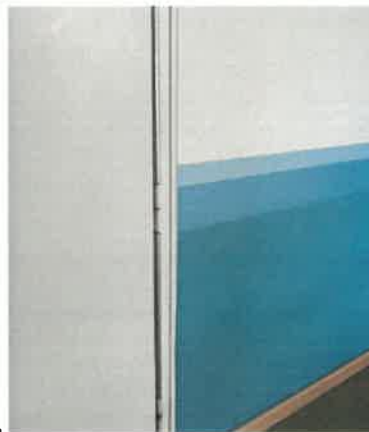
34, Flur, Wand links

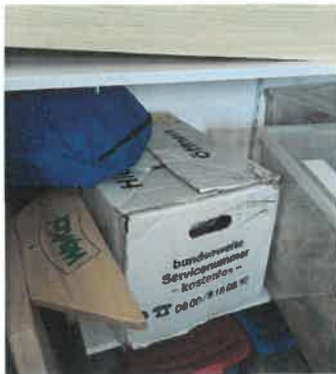
36, Lager, Wand links

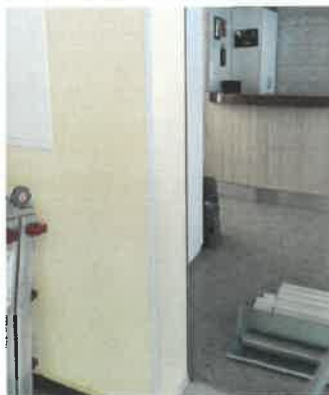
37, Schankraum, Durchbruch

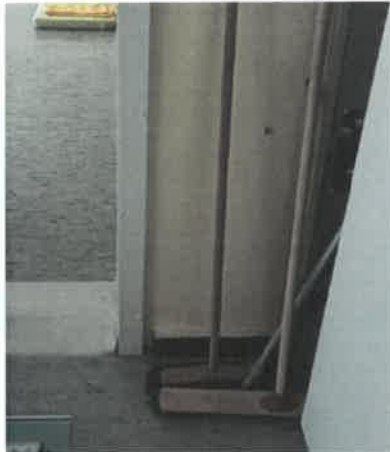
**Asbest in Wandputz und
Spachtelmasse**

Mischprobe 9, Wände 3

38, Schankraum, Wand
rechts

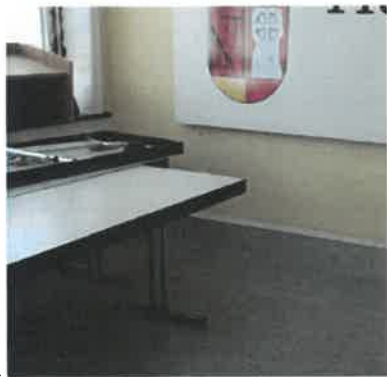
39, Schlafrum, Wand rechts

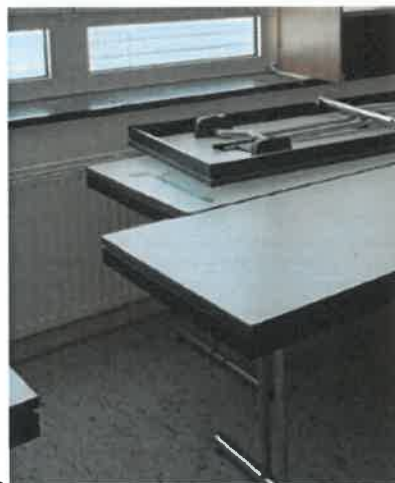
40, Schlafrum Außenwand

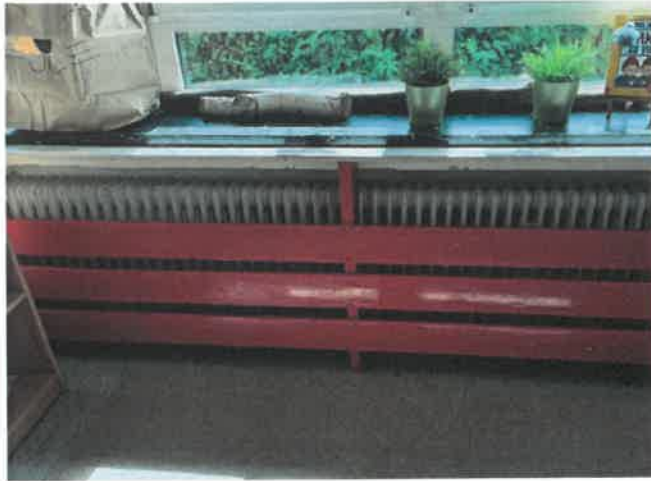
Die Flachdichtungen der Rippenheizkörper werden als schwach gebundene Asbestprodukte im derzeit ungestörten Zustand direkt in die Sanierungsdringlichkeitsstufe III gem. Asbestrichtlinie eingestuft. Somit ist eine Sanierung der Produkte derzeit nicht vorgeschrieben. Bei einem Verbleib der Produkte im Gebäude ist jedoch nach spätestens 5 Jahren eine erneute Bewertung der Vorkommen durchzuführen.

Visueller Asbestverdacht

Rippenheizkörper

Bei Baumaßnahmen von dem die Asbestprodukte betroffen sind, müssen diese vor Beginn der Arbeiten gem. der TRGS 519 für Asbestvorkommen entfernt werden. Wir empfehlen expositionsarme oder emissionsarme Verfahren für Baumaßnahmen zu prüfen. Damit kann gegebenenfalls eine Reduzierung der Schutzvorkehrungen erfolgen.
