**Thema: D19/1469 – Deutsches Theater, Theaterplatz 11, 37073 Göttingen,**  
**hier: Rissmonitoring – Messung am 11.05.2026**

## **Deutsches Theater, Theaterplatz 11, Göttingen** **Kurzbericht zum Ortstermin**

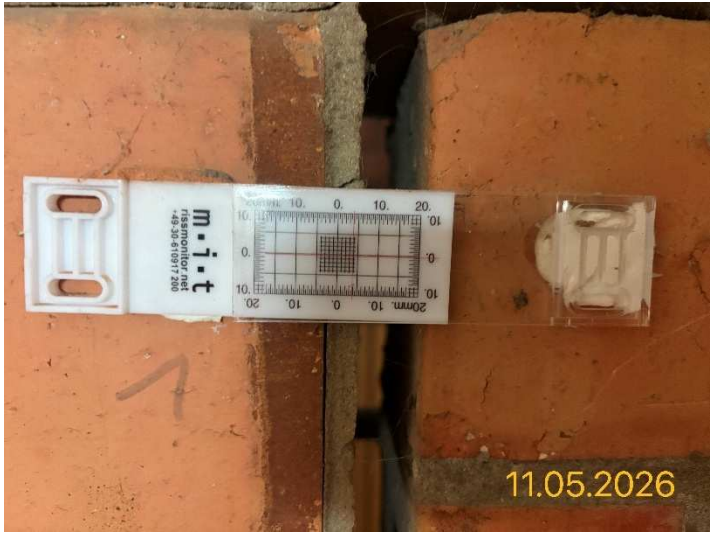
| Punkt | Ort | Foto |
|---|---|---|
| 1. | <p>Rissmonitor 1, Werkstattgebäude, Innenwand</p> <p>Position<br/> <math>X = 4,0 \text{ mm} / Y = 0,0</math></p> <p>➔ <math>+0,5 \text{ mm}</math> in y-Richtung</p> | |

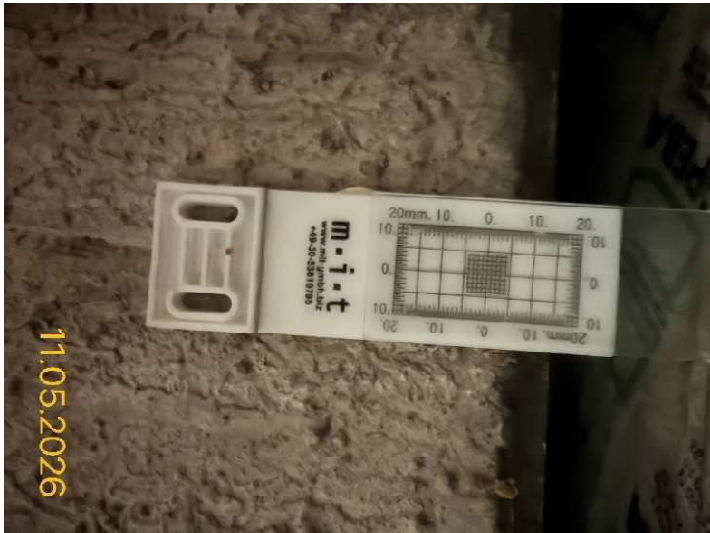
| Punkt | Ort | Foto |
|---|---|---|
| 2. | <p>Rissmonitor 2, Parkhaus, Tiefgarage, Zwischenwand</p> <p>Position<br/> <math>X = 3 \text{ mm} / Y = 0 \text{ mm}</math></p> <p>➔ <math>-1 \text{ mm}</math> in x-Richtung und <math>+2 \text{ mm}</math> in y-Richtung</p> | |

Bewegungen sind in nennenswerter Größenordnung messbar. Die Bewegungen scheinen soweit erkennbar nur im Bereich der zweckmäßig funktionierenden Bewegungsfuge stattzufinden. Der äußere Bereich über der Fuge wurde begangen (Außengelände – Decke der Tiefgarage). Schäden an den Gebäudeteilen aus den Bewegungen konnten nicht festgestellt werden.

Sofern keine Schäden aus den Bewegungen dieser Fuge auftreten, können die Bewegungen weiterhin beobachtet werden. Der Anbau steht nahe des ehemaligen Stadtwalls, Verfüllungen sind vermutlich bis in große Tiefe und ggf. inhomogen vorhanden, so dass die Konstruktion bei der Errichtung des Anbaus sehr sicher in dem Bewusstsein über das Auftreten der heute messbaren Bewegungen hergestellt wurde.

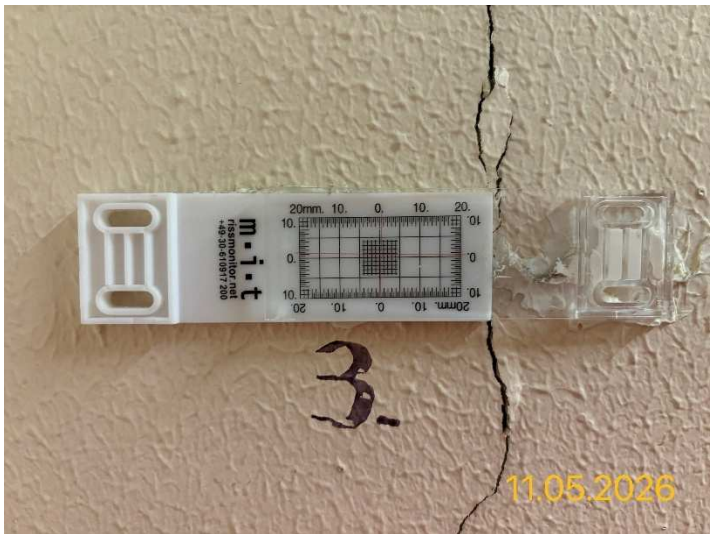
| Punkt | Ort | Foto |
|---|---|---|
| 3. | <p>Rissmonitor 3, Treppenhaus Verwaltung, EG,</p> <p>Position<br/> <math>X_u = 0 \text{ mm}</math><br/> <math>X_o = 0,5 \text{ mm} /</math><br/> <math>Y_l = 1,5 \text{ mm}</math><br/> <math>Y_r = 0,5 \text{ mm}</math></p> <p>➔ Verkipfung um <math>0,5 \text{ mm}</math> gegen Uhrzeigerichtung</p> | |

Die Risse sind gemäß der Dokumentation des ibG und nach der Aussage von Herrn Bräunlich nahezu zum Stillstand gekommen. Signifikante Veränderungen waren nicht messbar. Im Ortstermin wurde festgestellt, dass auch in der Fassade ein Rissbild vorhanden ist, welches mit dem innenliegenden in Zusammenhang steht.

Über die Ursache wurde spekuliert. Nach Aussage des Pförtners sind die Risse schon seit Jahrzehnten vorhanden. Vermutlich sind sie nach den Eingriffen in das Erdreich unter der Einfahrt im Rahmen der Kanalsanierung/ Wassergrabenkanalisierung entstanden. Unterlagen darüber, in welcher Tiefe und in welchem Abstand die Leitungen zu dem Bestandsbau liegen, welche Arbeiten im Erdreich im Rahmen dieser Maßnahme und im Rahmen der Errichtung des Anbaus mit Tiefgarage stattgefunden haben und welche Baugrund- und Gründungserkundungen in der Vergangenheit stattgefunden haben, werden durch den Bauherren herausgesucht.

Nach derzeitigem Kenntnisstand wird davon ausgegangen, dass die Risse unabhängig davon, wodurch sie verursacht wurden, annähernd zum Stillstand gekommen sind und dass eine Rissanierung mit Wiederherstellung des Innenausbaus durchgeführt werden kann.

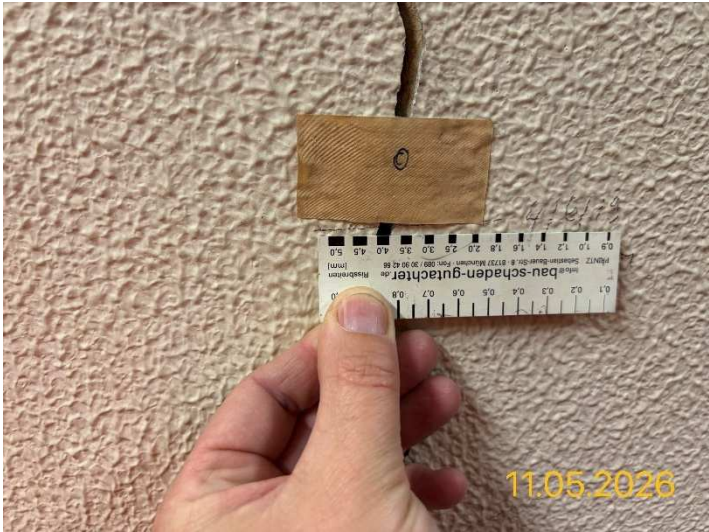
| Punkt | Ort | Foto |
|---|---|---|
| 4. | <p>Treppenhaus Verwaltung 2. OG, Vertikalriss, Rissweite 4,0</p> <p>→ Leichte Schließung um ca. 0,2 – 0,3 mm</p> | |

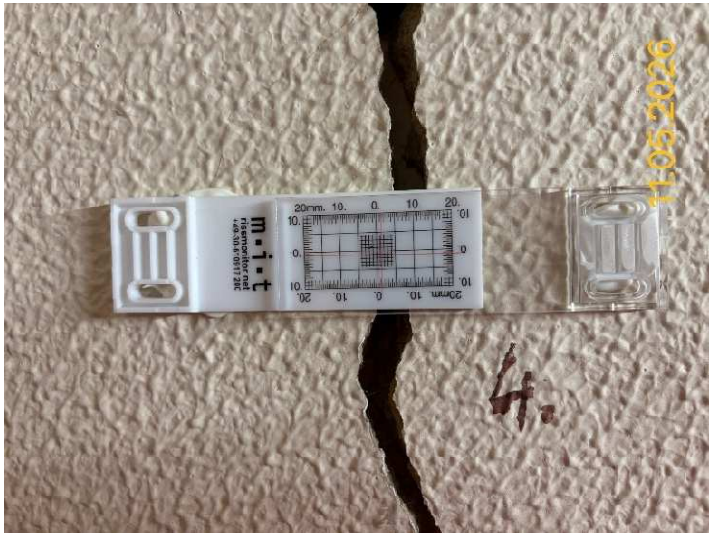
| Punkt | Ort | Foto |
|---|---|---|
| 5. | <p>Rissmonitor 4, Treppenhaus Verwaltung, DG,</p> <p>Position</p> <p><math>X = 1,0 \text{ mm}</math> /</p> <p><math>Y_l = 1,0 \text{ mm}</math>,</p> <p><math>Y_r = 1,5 \text{ mm}</math></p> <p>→ Verkipfung um 0,5 mm in Uhrzeigerichtung</p> | |

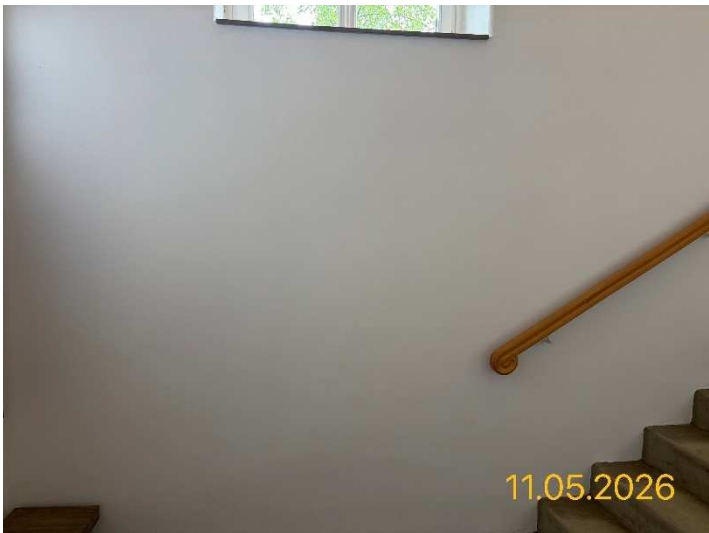
| Punkt | Ort | Foto |
|---|---|---|
| 6. +<br>7. | <p>Treppenhaus 1. Rang, DT-X, Bellevue, Außenwand</p> <p>→ Wand gemauert</p> | |

Die dokumentierten Stellen im Treppenhaus 1, Rang, wurden saniert und können nicht mehr gemessen werden.

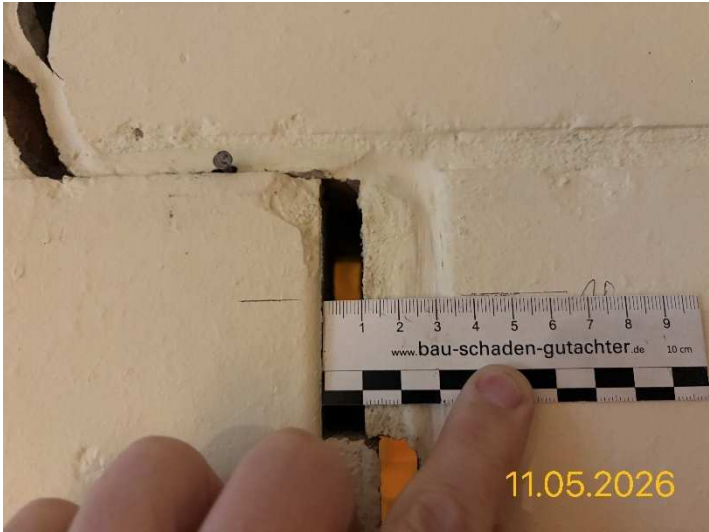
| Punkt | Ort | Foto |
|---|---|---|
| 8. | <p>Werkstatt, Aufenthalt,<br/> Wand W4 neben Tür,<br/> Treppenriss,<br/> Weite ca. 1,1 cm</p> <p>➔ Keine Verän-<br/> derung</p> | |

Die Risse im Werkstattgebäude wurden dem ibG erstmals im Mai 2023 zu Dokumentationszwecken gemeldet. Sie sind erheblich und weisen auf statische Mängel hin. Bei der Begehung wurden weitere Risse entdeckt, die mit den bereits dokumentierten in Zusammenhang stehen. Zudem konnten statisch relevante Umbauten an Hand der Materialdiversität augenscheinlich festgestellt werden.

Auch die Eingriffe in das Erdreich (vgl. 1.) könnten für die Rissentstehung eine Relevanz (gehabt) haben. Da sich die Rissbilder bewegen und ggf. weiterentwickeln, besteht dringender Untersuchungsbedarf in statisch-konstruktiver als auch baugrundtechnischer Hinsicht. Als erster Schritt wird die bauherrenseitige Suche nach Unterlagen aus 1. um die Recherche nach Informationen zu den Umbauten erweitert.

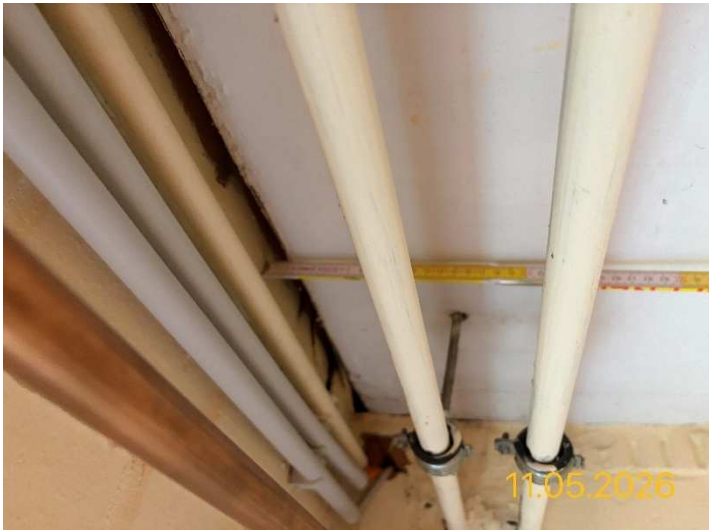
| Punkt | Ort | Foto |
|---|---|---|
| 9. | <p>Werkstatt, Aufenthalt,<br/> Ecke Wand 3, An-<br/> schluss Decke,<br/> Längsriss,<br/> Weite ca. 2,5 cm</p> <p>➔ Aufweitung<br/> um ca. 0,1<br/> mm</p> | |

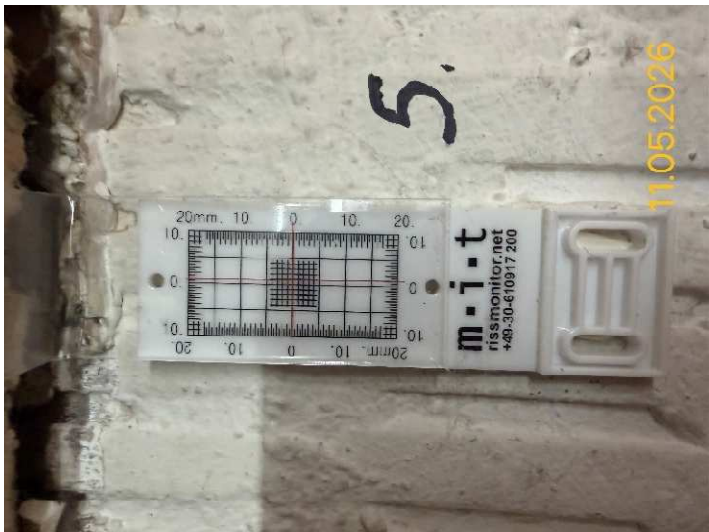
| Punkt | Ort | Foto |
|---|---|---|
| 10. | <p>Rissmonitor 5, Werk-<br/> statt, Dekoration, An-<br/> schluss Wand-De-<br/> cke, rechte Wand</p> <p>Position</p> <p><math>X = 0,0 \text{ mm} /</math></p> <p><math>Y_l = 0,5 / Y_r = 1 \text{ mm}</math></p> <p>-1 mm in x-Richtung<br/> (Schließung)</p> | |

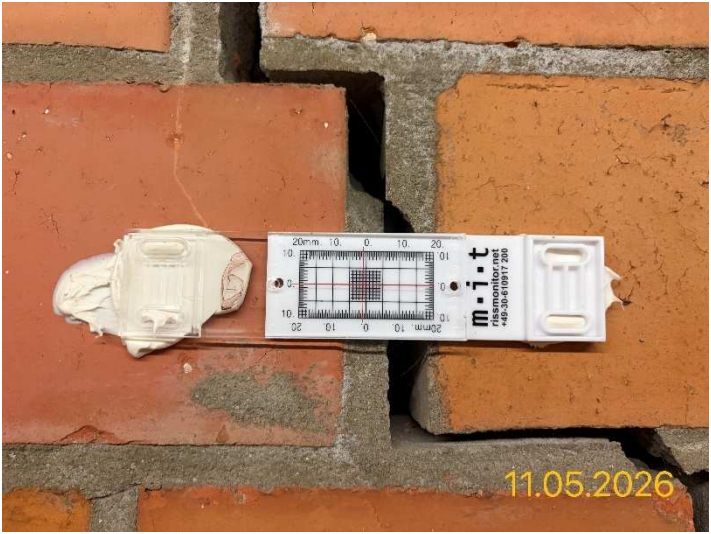
| Punkt | Ort | Foto |
|---|---|---|
| 11. | Rissmonitor 6, Werk-<br>statt, Magazin,<br>Wand, W1, Treppen-<br>riss,<br>Position<br>$X = -1,0 \text{ mm}$ /<br>$Y_r = 0,0 \text{ mm}$<br>➔ Keine Verän-<br>derung | |
