# Bauwerksbuch

nach DIN 1076

| Bauwerksname | <b>Allerbrücke Ettenbüttel</b> |
| Teilbauwerksname | <b>SBR Aller</b> |

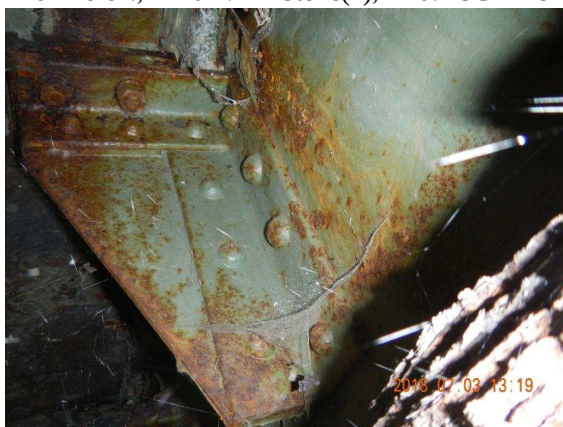
DSCN7481

**[1]** S=2, V=0, D=3 EP BSP-ID 011-01

Überbau, Nietkopf, An einigen Bauteilen, Verrostet mit Querschnittsschwächung, Anzahl: 4 Stück, Gesamter Überbau, Längs durchgehend, Längsachse, Oben und unten, Schadenserweiterung, Es ist eine statische Neueinstufung erforderlich, Die Stadt / Gemeinde ist zu informieren., Anzahl: 12 Stelle(n), Bild:DSCN7481

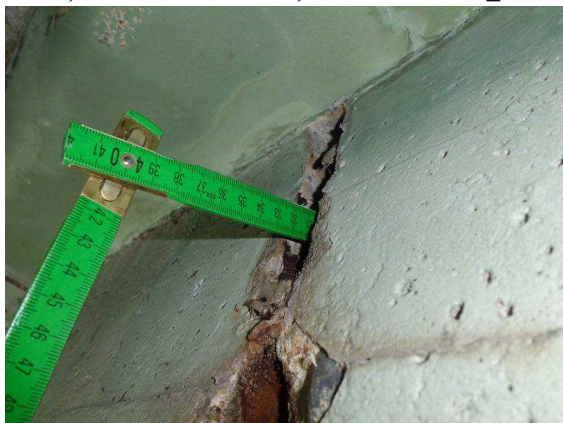
CIMG0020\_KOMP

**[76]** S=1, V=0, D=3 EP BSP-ID 002-14

Fahrbahnplatte, Betonfestigkeit, Punktuell, Hohlraum, Tiefe: 32,0 cm, Am Ende des Überbaus, Seitenfläche rechts, Unter dem Bauwerk, Bild:CIMG0020\_KOMP

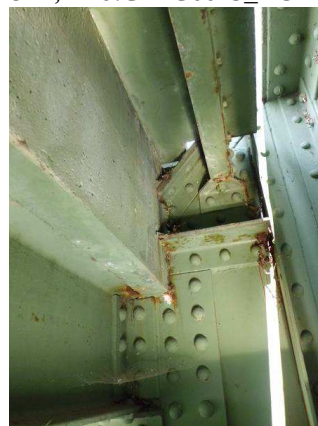
CIMG0019\_KOMP

**[23]** S=1, V=0, D=3 EP BSP-ID 014-23

Bogen, Anschluss des Stahlfachwerks, Gesamtes Bauteil, Rostgrad Ri 4, Fläche: 400,00 m2, Vorne und hinten am Bauwerk, Außen, Unter dem Bauwerk, Fläche: 400,00 cm2, Bild:CIMG0019\_KOMP

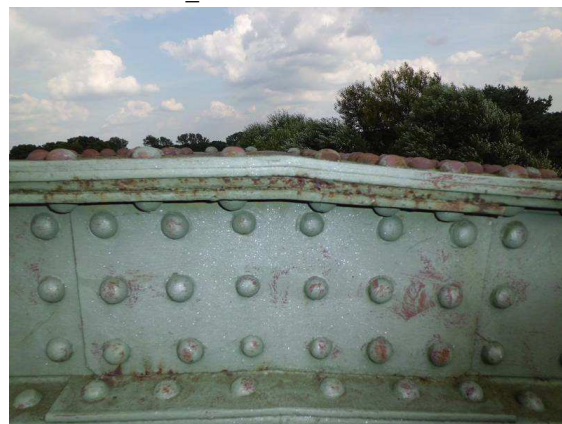
CIMG0033\_KOMP

**[2]** S=2, V=0, D=3 EP BSP-ID 011-02

Hauptträger des Fachwerkes, Niet des Flansches, Mehrfach, Verrostet mit Blattrostbildung, Anzahl: 12 Stück, Gesamter Überbau, Längs durchgehend, Beidseitig, Oberseite, Schadenserweiterung, Es ist eine statische Neueinstufung erforderlich, Unterhaltungsträger ist zu informieren, Anzahl: 12 Stelle(n),

Bild:CIMG0033\_KOMP

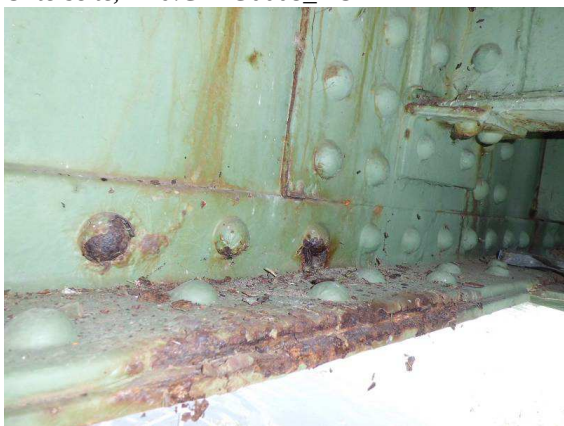
CIMG0008\_KOMP

[45] S=2, V=0, D=4 EP BSP-ID 014-24

Hauptträger des Fachwerkes, Untergurt des  
Stahlfachwerkes, Flanschverstärkung,, Mehrfach, Verrostet  
mit Querschnittsschwächung, Längs durchgehend, Innen,  
Unterseite, Bild:CIMG0008\_KOMP

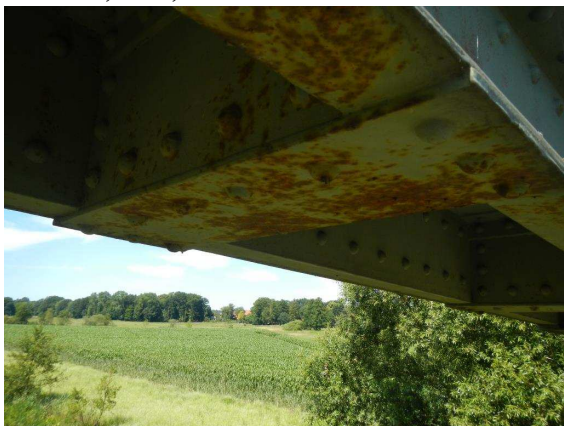
DSCN6511

[6] S=0, V=0, D=3 EP BSP-ID 014-22

Hauptträger des Fachwerkes, Obergurt des  
Stahlfachwerkes, Flansch, Mehrfach, Rostgrad Ri 4,  
Fläche: 48,00 m2, Gesamter Überbau, Längs  
durchgehend, Außen, Unterseite, Instandsetzung  
schadhaft, OSA, Bild:DSCN6511

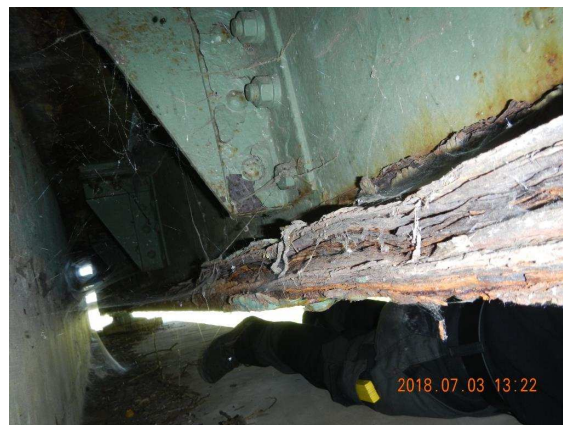
DSCN7488

[75] S=3, V=0, D=4 EP BSP-ID 014-25

Endquerträger des Fachwerkes, Untergurt des  
Stahlfachwerkes, Flansch, Häufig, Verrostet mit  
Querschnittsschwächung, Widerlager hinten, Am Ende  
des Bauwerks, Quer durchgehend, Unter dem Bauwerk,  
Bild:DSCN7488

Der Mangel/Schaden beeinträchtigt die Standssicherheit des Bauteils und des Bauwerks.

Eine Nutzungseinschränkung ist gegebenenfalls umgehend vorzunehmen.

Schadensbeseitigung kurzfristig erforderlich.

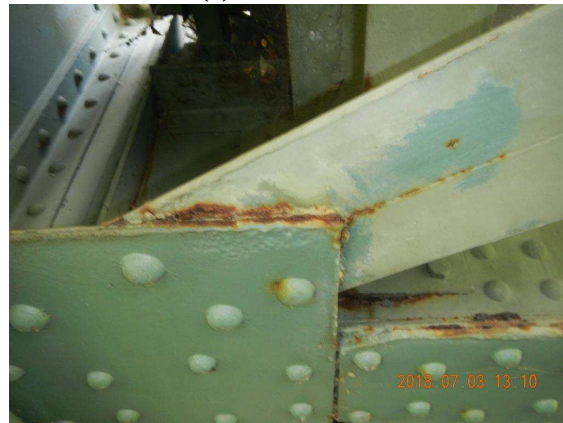
DSCN7472

[4] S=1, V=0, D=3 EP BSP-ID 014-23

Aussteifungsverband des Fachwerkes, Diagonalstreben  
des Stahlfachwerkes, Winkel, An einigen Bauteilen,  
Rostauftrieb infolge Spaltkorrosion, Fläche: 12,00 m2,  
Gesamter Überbau, Längs durchgehend, Mitte quer,  
Unter dem Bauwerk, Instandsetzung schadhaft, OSA,  
Anzahl: 12 Stelle(n), Bild:DSCN7472

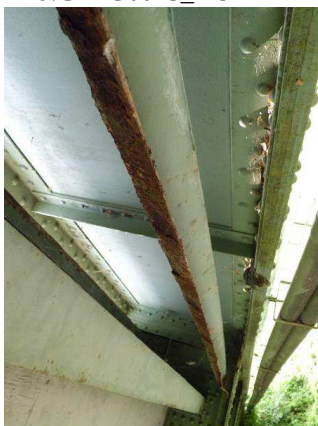
CIMG0015\_KOMP

[46] S=0, V=0, D=3 BSP-ID 014-22

Aussteifungsverband, Untergurt des Stahlfachwerks, Flansch, Häufig, Verrostet mit Narbenbildung, Längs durchgehend, Beidseitig, Unter dem Bauwerk, Bild:CIMG0015\_KOMP

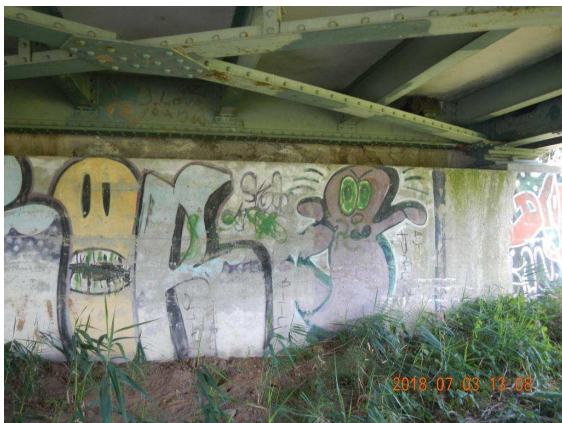
DSCN7468

[36] S=0, V=0, D=0 BSP-ID 020-01

Widerlager, Beton, Gesamtes Bauteil, Graffiti, Norden, Bild:DSCN7468

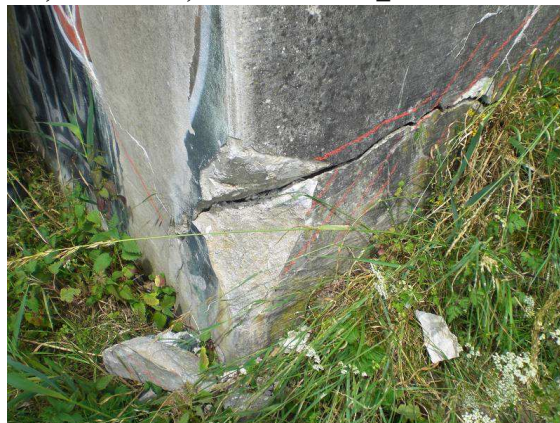
CIMG9702\_KOMP

[35] S=1, V=0, D=3 EP BSP-ID 021-17

Widerlager, Betonfestigkeit, Eine Stelle, Gebrochen / abgebrochen, Fläche: 1,00 m2, Am Ende des Bauwerks, NO, Mitte rechts, Bild:CIMG9702\_KOMP

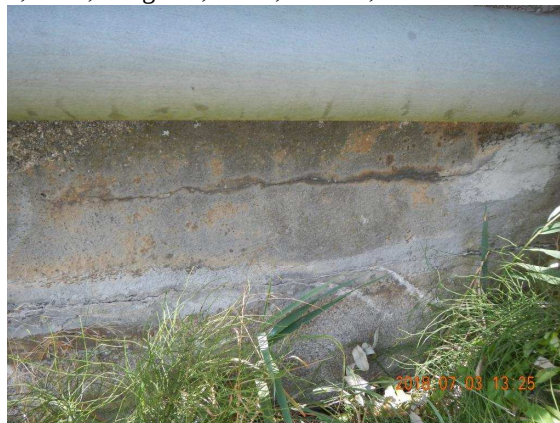
DSCN7492

[31] S=0, V=0, D=2 EP BSP-ID 025-04

Widerlager, Beton, Gesamtes Bauteil, Rissbreite 0,2 - < 0,4 mm, Länge: 3,000 m, Norden, Bild:DSCN7492

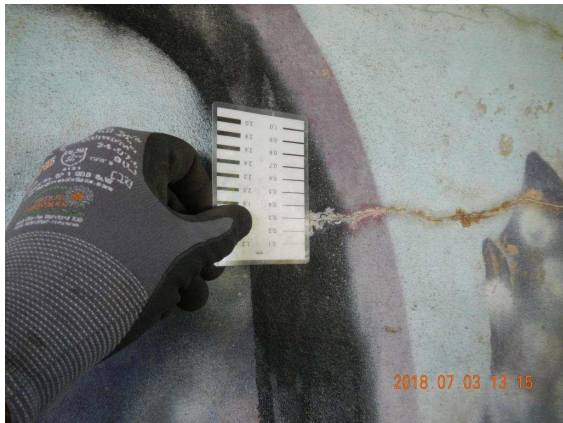
DSCN7478

**[42]** S=0, V=0, D=2 BSP-ID 025-07

Widerlager, Beton, Eine Stelle, Allgemeiner Riss mit Aussinterung, Am Ende des Bauwerks, NW, Mitte hoch, Bild:DSCN7478

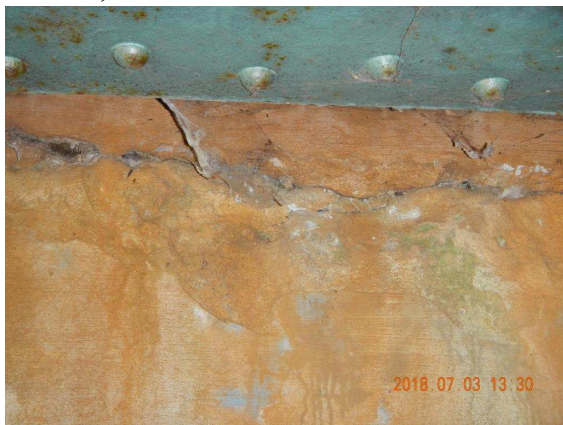
DSCN7504

**[37]** S=1, V=0, D=3 EP BSP-ID 021-08  
Hintere Kammerwand, Beton, An allen Bauteilen, Gebrochen / abgebrochen, Anzahl: 2 Stück, Vorne und hinten am Bauwerk, Quer durchgehend, Unter dem Bauwerk, Bild:DSCN7504

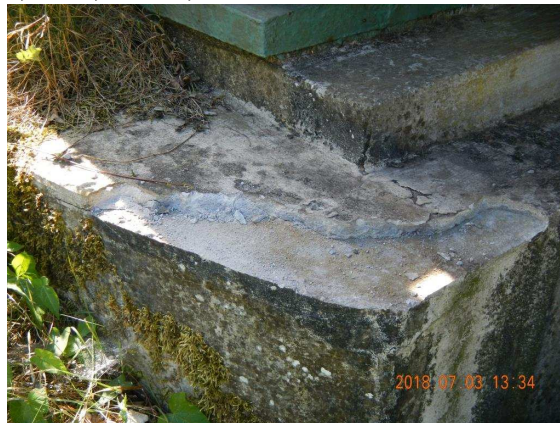
DSCN7511

**[41]** S=1, V=0, D=1 EP BSP-ID 021-07

Auflagerbank, Beton, Eine Stelle, Hohlstelle, Fläche: 2,00 m2, Norden, Bild:DSCN7511

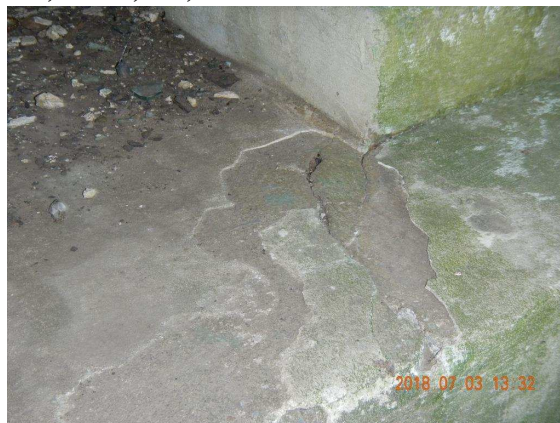
DSCN7510

**[62]** S=0, V=0, D=1 EP BSP-ID 021-07

Auflagerbank, Beton, Eine Stelle, Hohlstelle, Fläche: 300,00 cm2, SW, Bild:DSCN7510

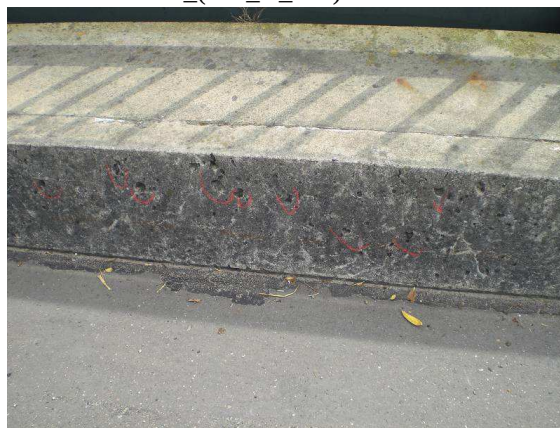
CIMG9675\_(800\_X\_600)

[21] S=0, V=0, D=1 BSP-ID 233-07

Überbau, Schrammbord / Aufkantung, Beton,  
Bereichsweise, Kanülen / Poren, Oberstromig,  
Bild:CIMG9675\_(800\_X\_600)

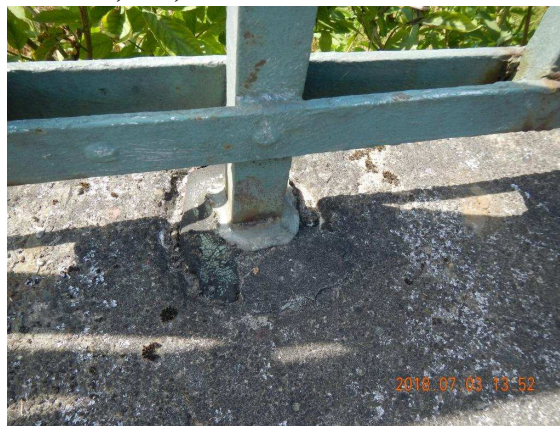
DSCN7535

[47] S=0, V=0, D=1 BSP-ID 231-23

Überbau, Pfostenfuß des Geländers, Beton, Ausgeprägt,  
Hohlstelle, NW, Bild:DSCN7535

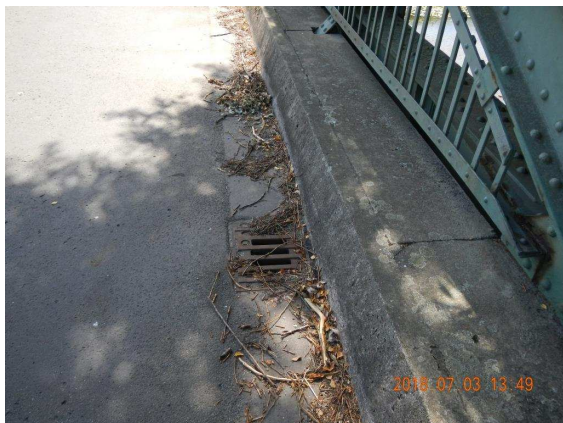
DSCN7531

[25] S=0, V=0, D=1 BSP-ID 252-16

Fahrbahnplatte, Ablauf, Alle, Schmutzablagerung, Vorne und hinten am Bauwerk, Beidseitig, Oben und unten, Bild:DSCN7531

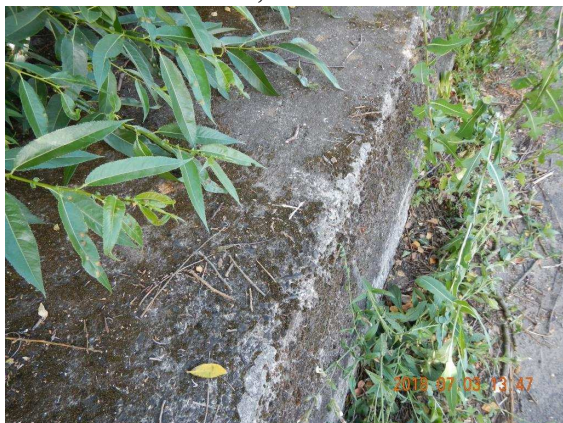
DSCN7529

[26] S=0, V=0, D=1 BSP-ID 252-10

Widerlager, Entwässerungsrinne, Walzasphalt, Teilweise, Bewachsen, Am Ende des Bauwerks, Seitenfläche links, Oben auf dem Bauwerk, Bild:DSCN7529

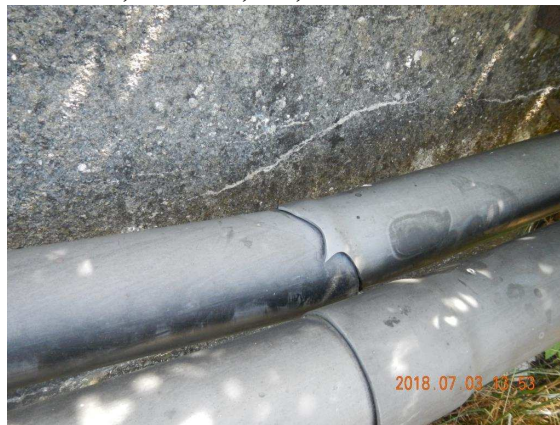
DSCN7539

[59] S=0, V=0, D=2 BSP-ID 261-11

Flügel, Verbindung des Schutzrohr, Verbindungsmuffe, Eine Stelle, Schadhaf, SW, Bild:DSCN7539

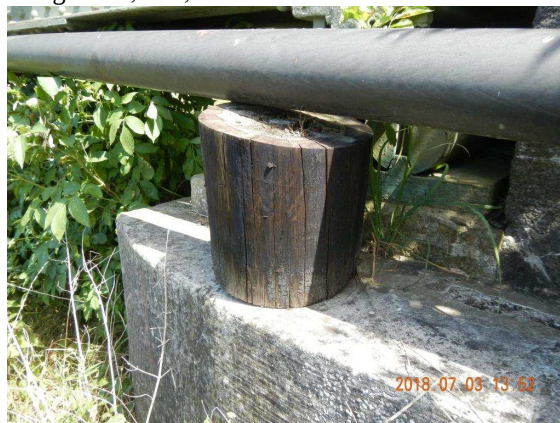
DSCN7536

[33] S=1, V=0, D=2 EP BSP-ID 261-03

Flügel, Leitungsbefestigungen, Eine Stelle, Nicht fachgerecht, SW, Bild:DSCN7536

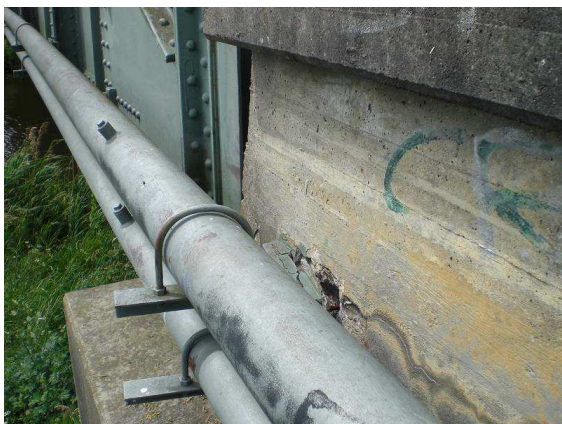
CIMG9693A\_(800\_X\_600)

[73] S=1, V=0, D=2 EP BSP-ID 261-03

Flügel, Leitungsbefestigungen, Beton, Eine Stelle, Bruchig, NW, Bild:CIMG9693A\_(800\_X\_600)

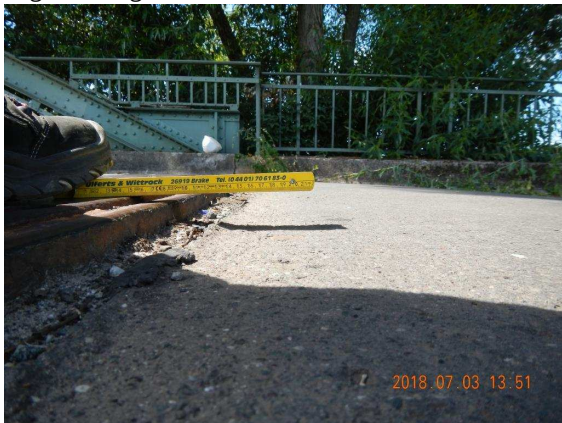
DSCN7532

[28] S=0, V=2, D=1 EP BSP-ID 241-02  
Überbau, Fahrbahnbelag, Durchgehend, 2 - 5 cm  
abgesackt / gesetzt, Norden, Bild:DSCN7532

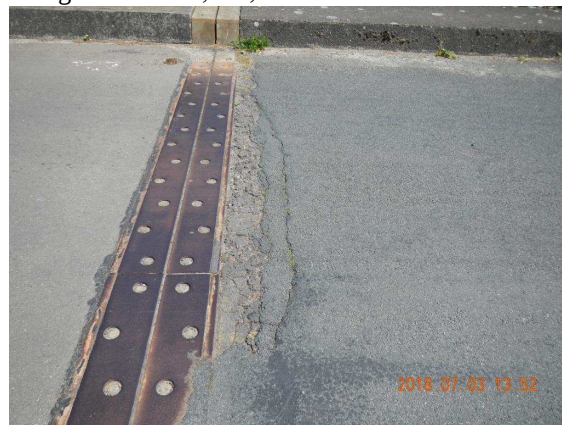
DSCN7534

[17] S=0, V=2, D=2 BSP-ID 241-13

Überbau, Fahrbahnbelag, Durchgehend, Risse mit  
Belagsausbrüchen, SO, Bild:DSCN7534

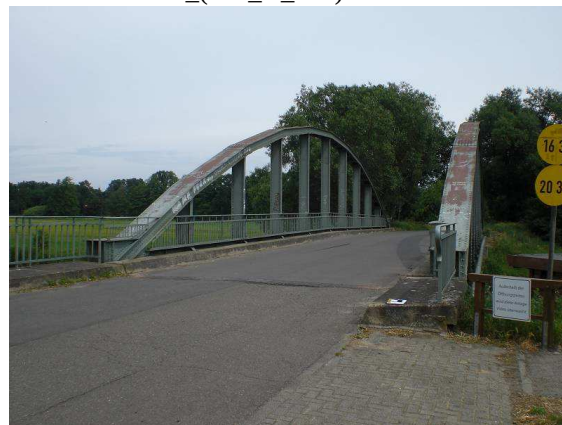
CIMG9663\_(800\_X\_600)

[54] S=0, V=1, D=1 BSP-ID 251-05

Überbau, Rampe, Pflasterung, Eine Stelle, Fehlt, SO,  
Bild:CIMG9663\_(800\_X\_600)

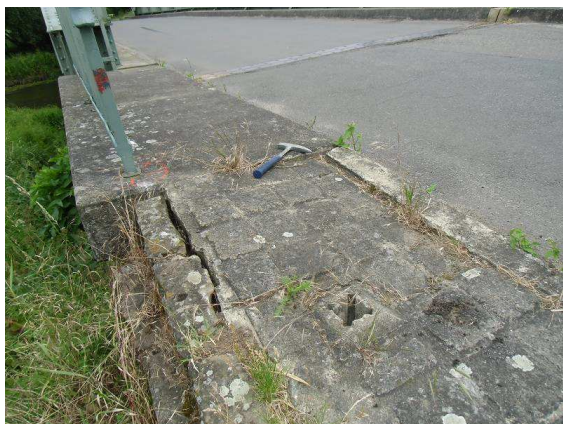
CIMG4608\_(800\_X\_600)

[52] S=0, V=2, D=0 EP BSP-ID 251-09

Überbau, Rampe, Kantenstein, Eine Stelle, Nicht  
fachgerecht, Süden, hintere Bordführung nicht  
fachgerecht, Bild:CIMG4608\_(800\_X\_600)

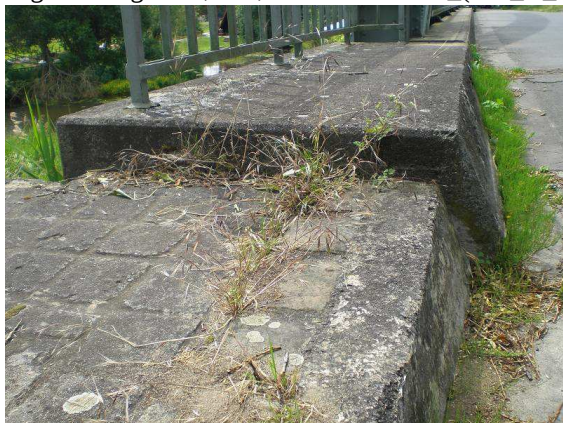
CIMG9683\_(800\_X\_600)

[53] S=0, V=2, D=0 EP BSP-ID 251-09  
Überbau, Rampe, Pflasterung, Eine Stelle, < 2 cm  
abgesackt / gesetzt, SW, Bild:CIMG9683\_(800\_X\_600)

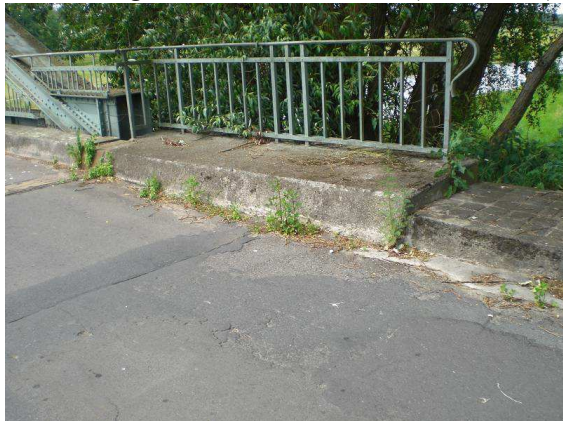
CIMG9684\_(800\_X\_600)

[27] S=0, V=2, D=0 EP BSP-ID 251-09  
Überbau, Rampe, Pflasterung, Bereichsweise, Mehr als 5  
cm abgesackt / gesetzt, Ober-, unterstrom, Norden, und  
nicht höhengerecht, Bild:CIMG9684\_(800\_X\_600)

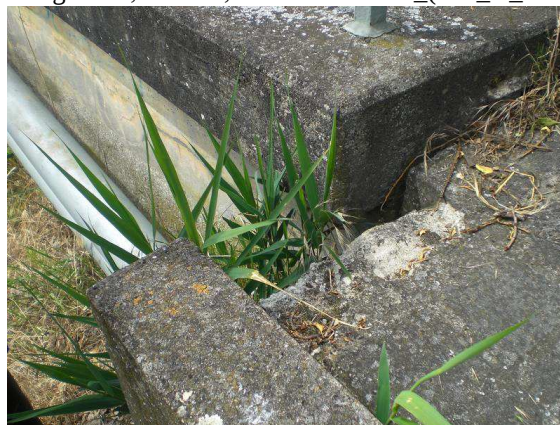
CIMG9689\_(800\_X\_600)

[74] S=0, V=1, D=1 BSP-ID 251-05

Widerlagerwand, Rampe, Pflasterstein, Eine Stelle, Nicht  
fachgerecht, Norden, Bild:CIMG9689\_(800\_X\_600)
