## Sachverständige Stellungnahme

**Nr.: 2025-0601** (1. Ausfertigung von 2. Ausfertigungen) (Original)

**Projekt:** Tiefgarage 3. BA – Betoninstandsetzung  
Hiroshimaplatz 1-4, Neues Rathaus mit Amtshaus  
37083 Göttingen

**Datum:** 17.06.2025

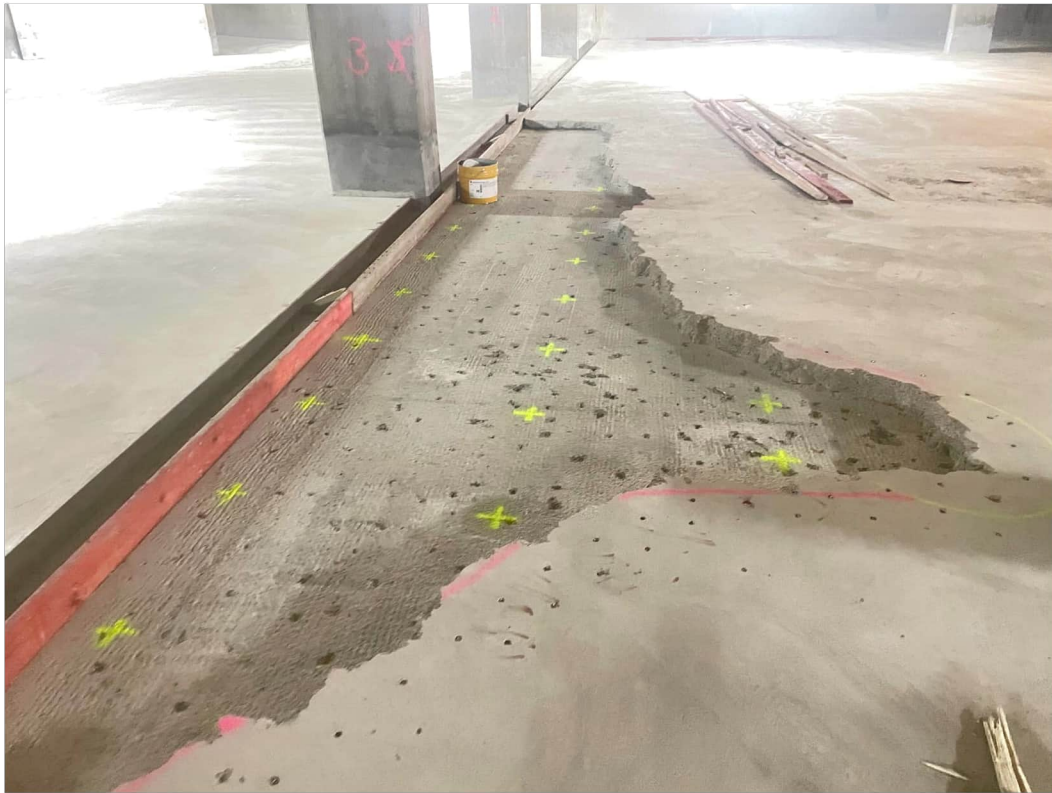
In Teilbereichen der Ebene -2 wurden bereits Bohrpacker für eine Rissinjektion vorgefunden (Bild 3).

Ebene -2, Bild 3, (bereits entfernter Gefällebeton im Bereich der Achsen E' - D', 2 - 5)

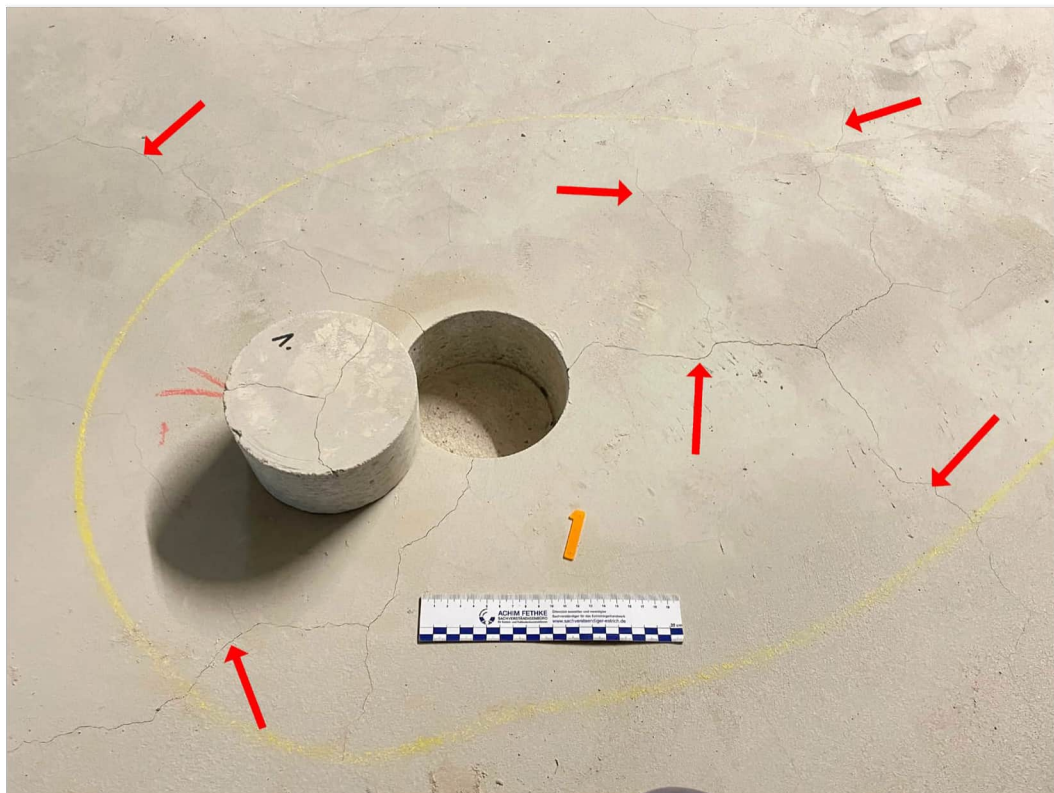
Prüfstelle 1, Bild 4 (Bohrkernentnahme und Rissbildungen)

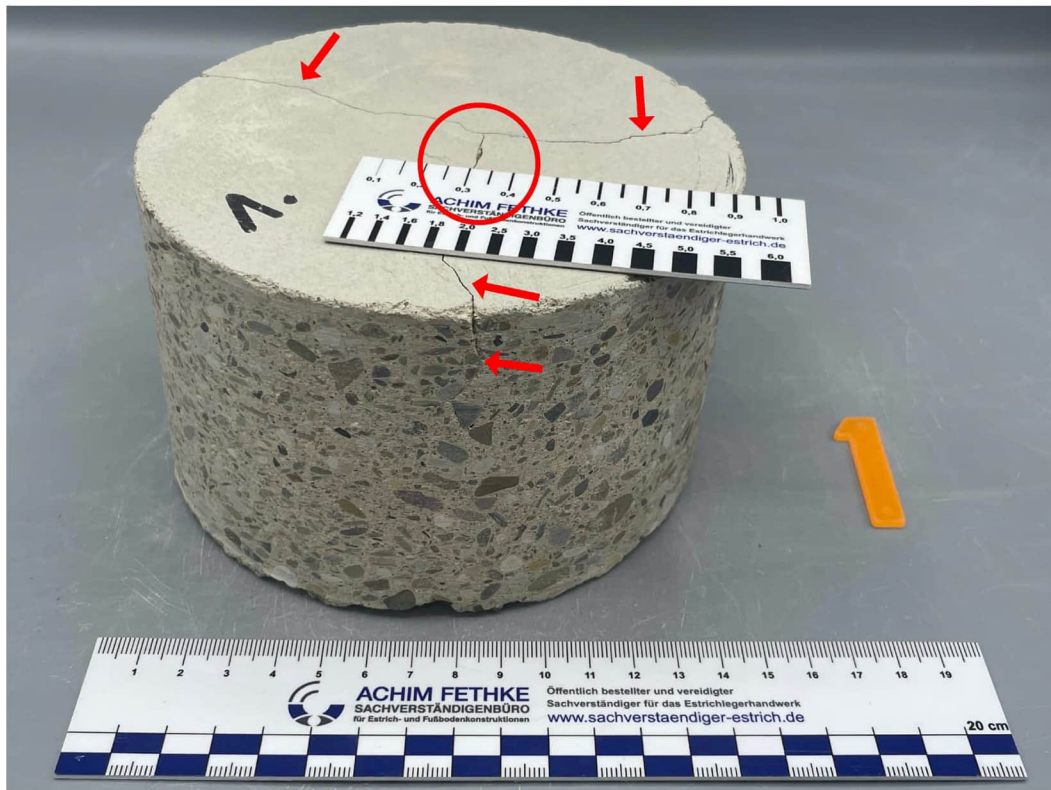
Es sind mehrere keilförmige Netzrissbildungen mit auf null auslaufenden Rissquerschnitten erkennbar. Die Rissbreiten wurden mit ca. 0,3 mm ermittelt (Bild 5).

Prüfstelle 1, Bild 5 (Detail Bohrkern mit Rissbildungen)

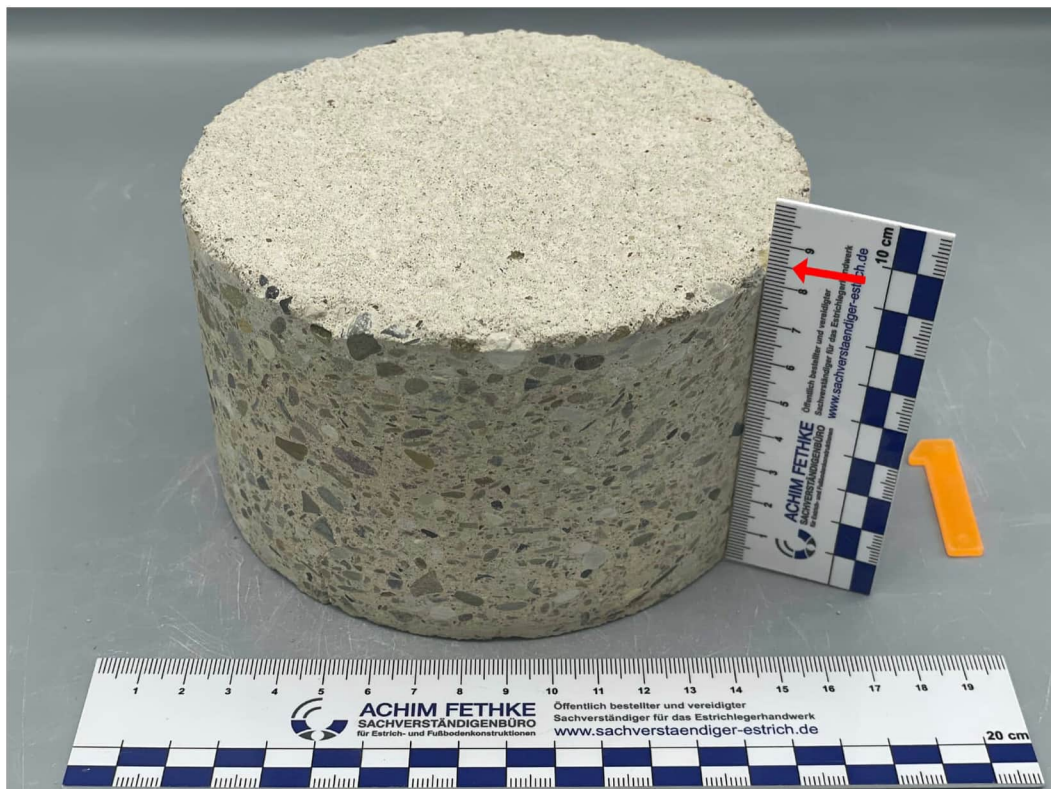
Diese haben zu einer Art Trennschicht, ohne jeglichen Adhäsionsverbund zum Untergrund, geführt (Bild 6).

Prüfstelle 1, Bild 6 (Unterseite Bohrkern, Dicke Gefällebeton ca. 85 mm)

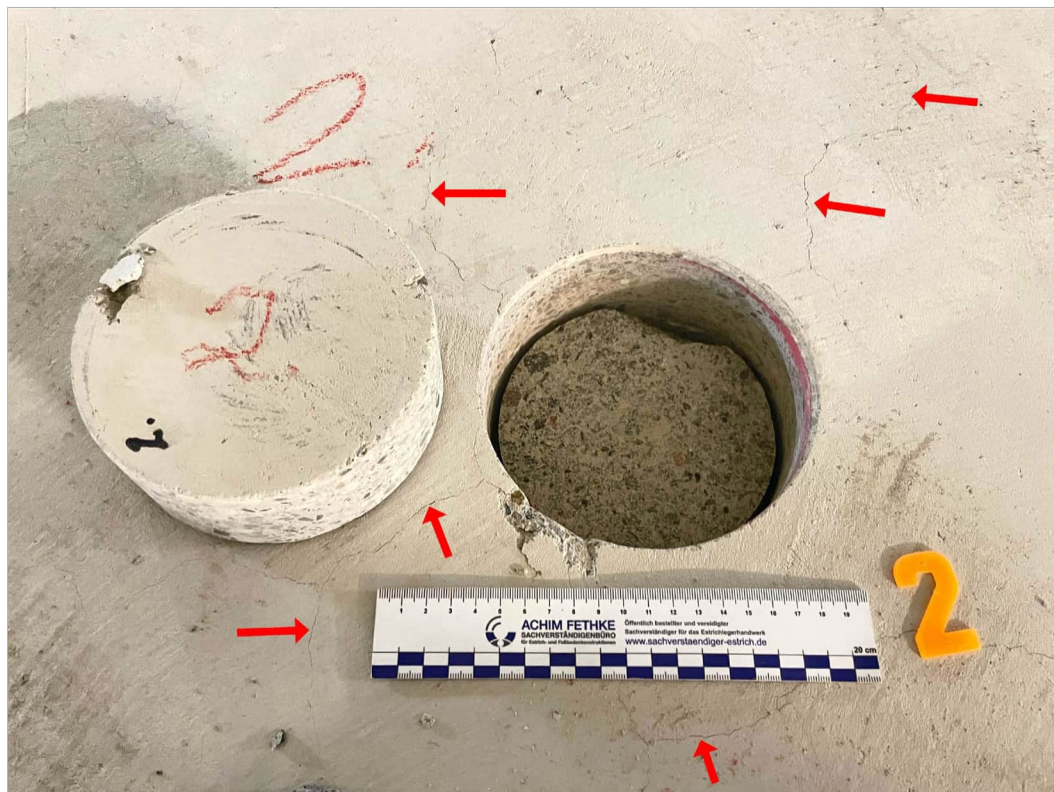
Es sind oberflächennahe Haarrisse (Krakeleerisse) von ca. 0,1 – 0,2 mm Breite erkennbar (Bild 7).

Prüfstelle 2, Bild 7 (Bohrkernentnahme und Rissbildungen)

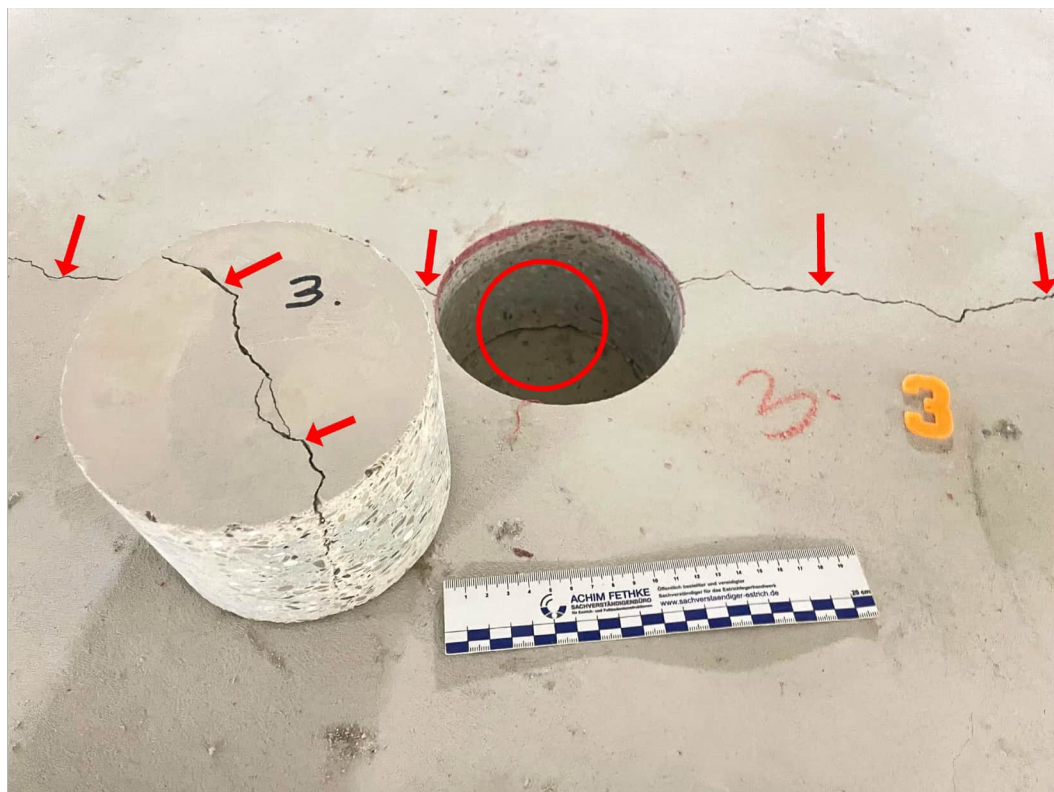
An der Prüfstelle 3 (Ebene -3) wurde eine Bohrkernentnahme im Gefällebeton in einem Durchmesser von ca. 145 mm im Bereich einer erkennbaren Hohlage mit Rissbildungen bis auf den Betonuntergrund durchgeführt (Bild 10). Die Hohltagigkeit ist deutlich erkennbar, da sich der Gefällebeton vom Untergrund durch Verformungen regelrecht „angehoben“ hat (roter Kreis, Bild 10). Es ist ein breiter keilförmiger Netzspriss mit auf null auslaufendem Rissquerschnitt zu erkennen, welcher fast zu einem Trennriss übergeht (Bilder 10 + 11). Die Rissbreite wurden mit ca. 0,9 mm ermittelt (Bild 11). Die Dicke des Gefällebetons beträgt ca. 120 mm (Bild 11).

Prüfstelle 3, Bild 10 (Bohrkernentnahme und Rissbildungen)

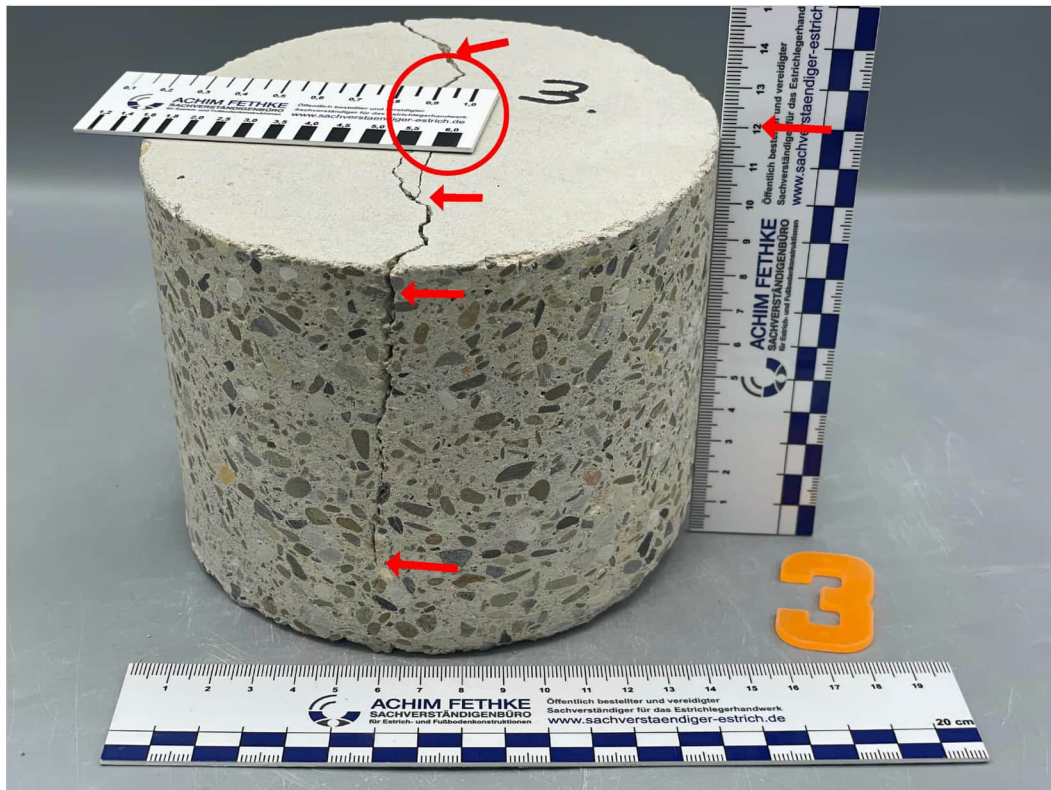
Prüfstelle 3, Bild 11 (Detail Bohrkern, Dicke ca. 120 mm, Rissbreite ca. 0,9 mm)

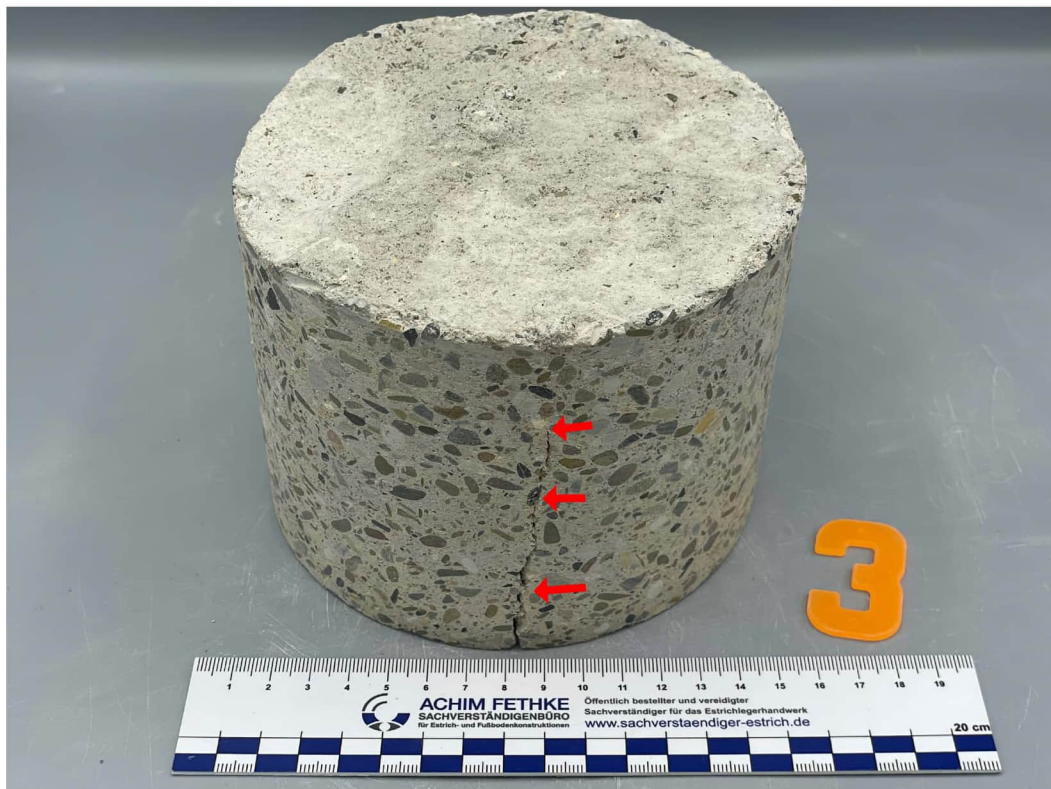
Die Unterseite des Bohrkerns weist eine stellenweise größere Rauigkeit auf. Es sind Bindemittelanreicherungen erkennbar, überwiegend ohne jeglichen Adhäsionsverbund zum Untergrund (Bild 12).

Prüfstelle 3, Bild 12 (Unterseite Bohrkern mit Rissbildung)

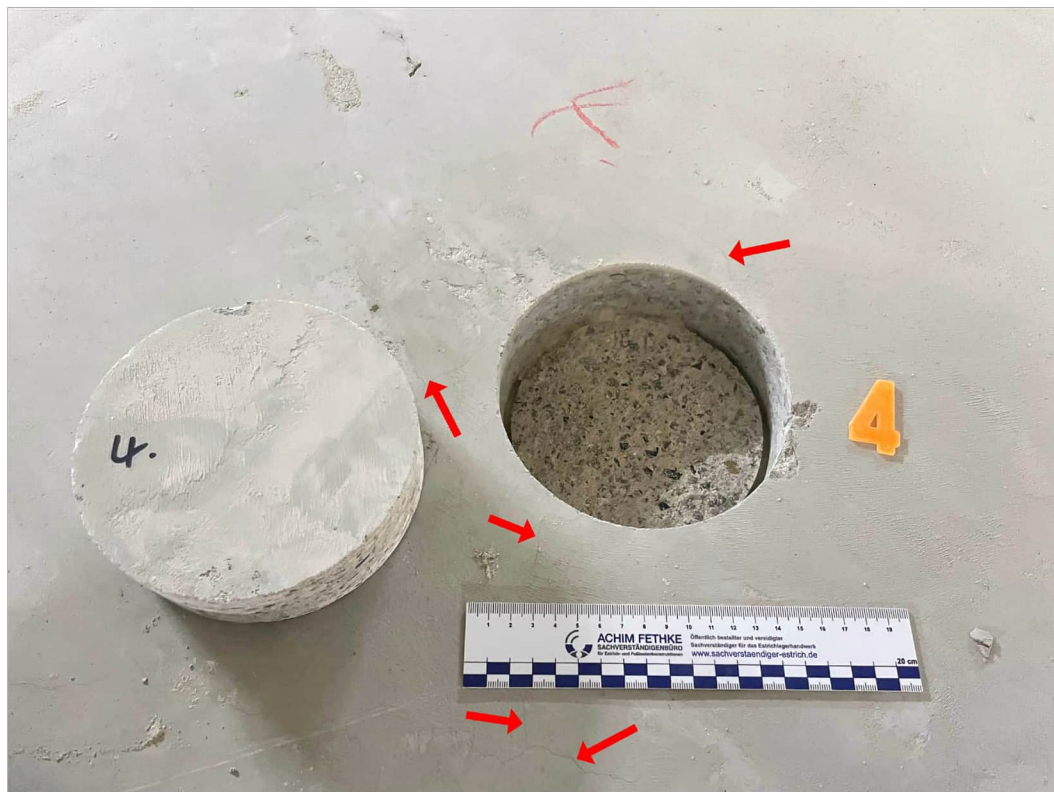
Es sind oberflächennahe Haarrisse (Krakeleerisse) von ca. 0,1 mm Breite erkennbar (Bilder 13 +14).

Prüfstelle 4, Bild 13 (Bohrkernentnahme mit Haarrissen)

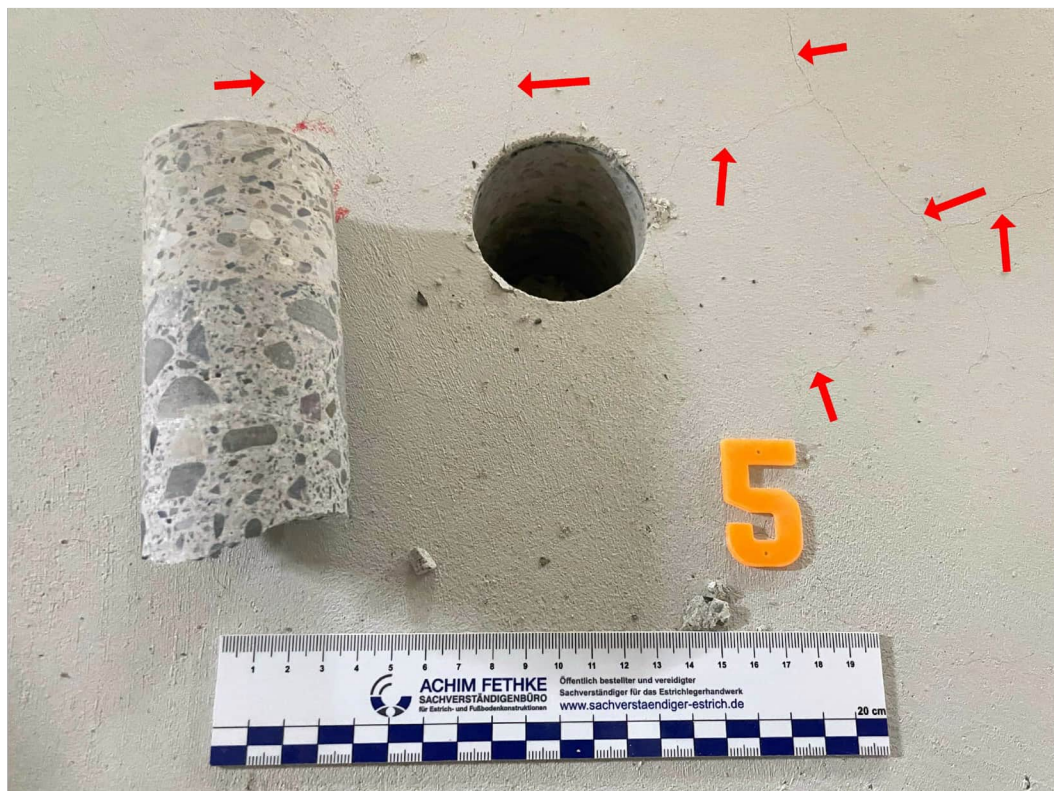
Es sind oberflächennahe Haarrisse (Krakeleerisse) von ca. 0,1 mm Breite erkennbar (Bild 16).

Prüfstelle 5, Bild 16 (Bohrkernentnahme und Haarrissbildungen)

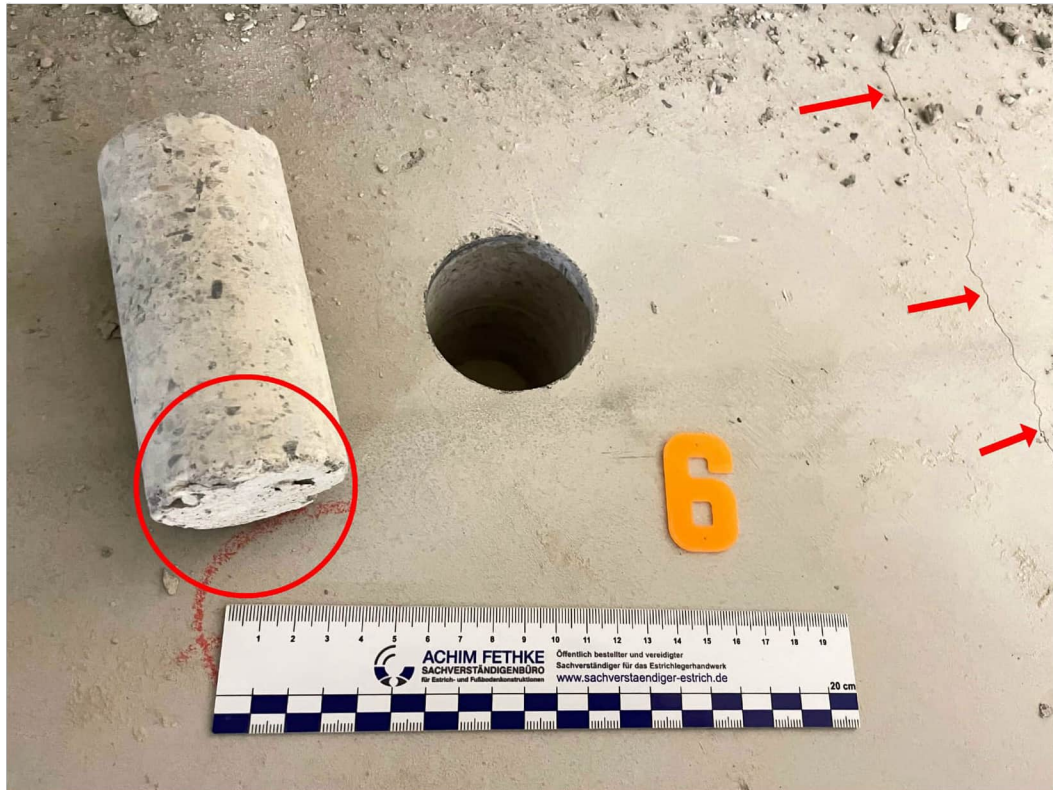
Es sind im Bereich der Prüfstelle 6 einige Netzzrisse in Breiten von ca. 0,2 mm erkennbar (Bild 18).

Prüfstelle 6, Bild 18 (Bohrkernentnahme und Netzrissbildungen)

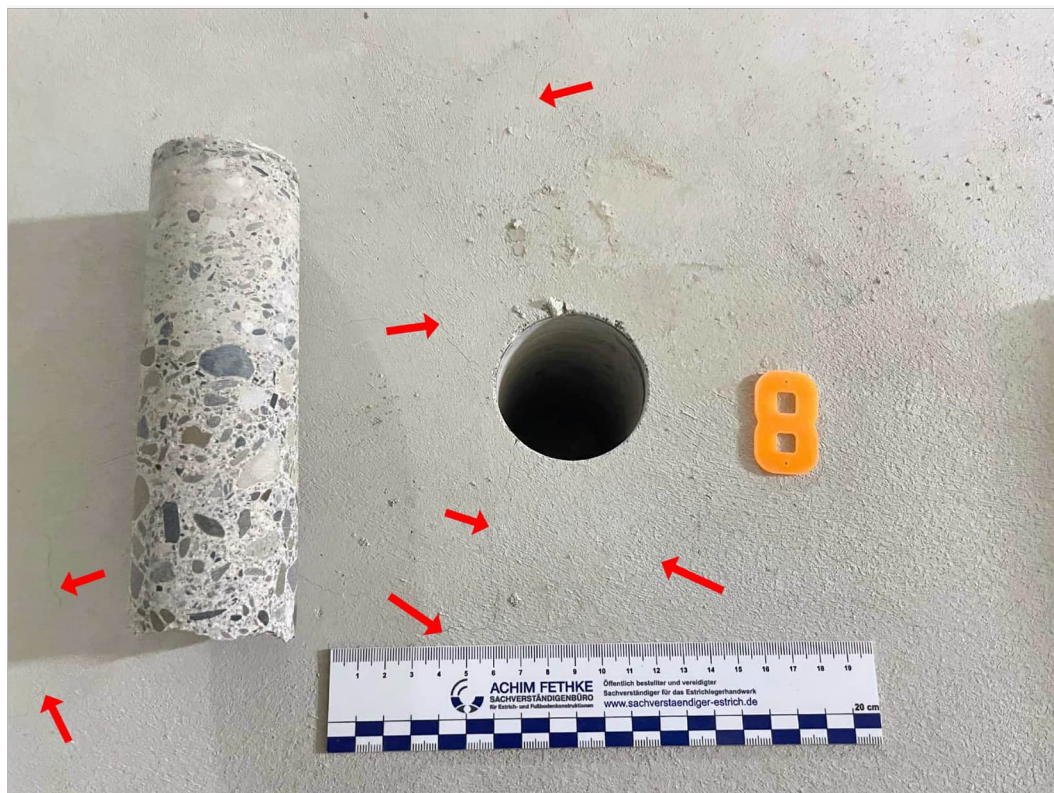
Im Bereich der Prüfstelle 8 sind einige oberflächennahe Haarrisse (Krakeleerisse) von ca. 0,1 mm Breite erkennbar (Bild 24).

Prüfstelle 8, Bild 24 (Bohrkernentnahme und erkennbare Haarrissbildungen)

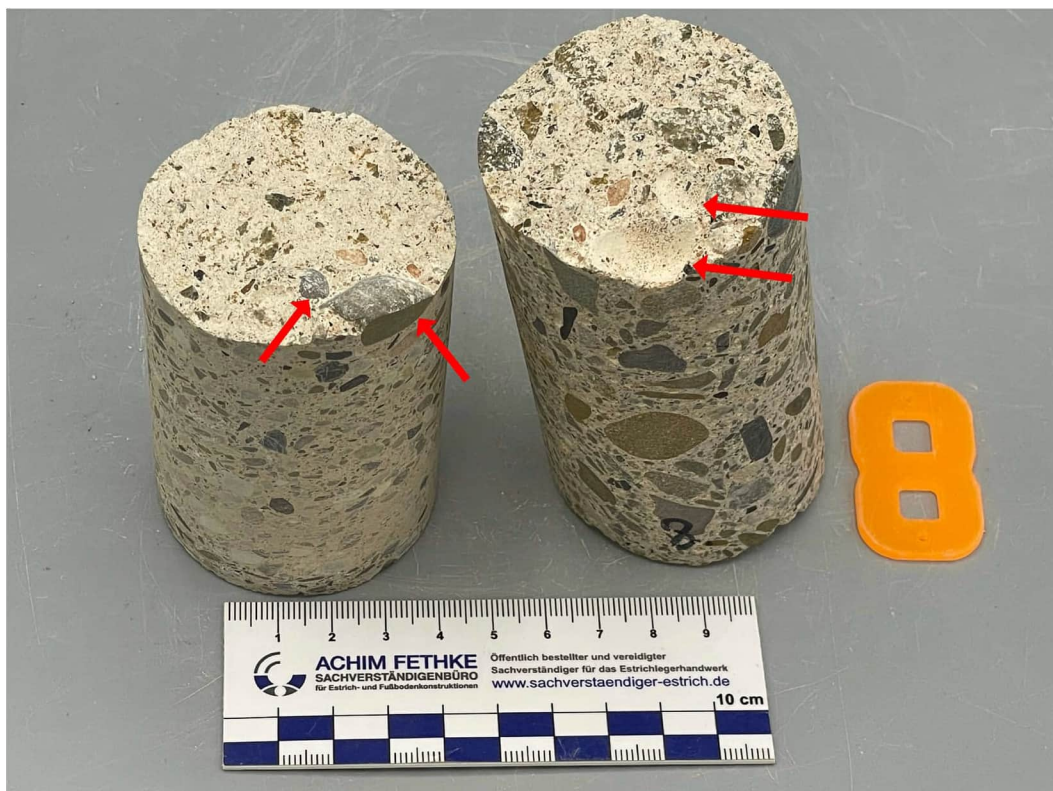
Nach dem Bruch haften diese beiden Gesteinskörner noch an der Unterseite des Bohrkerns mit dem Gefällebeton (links im Bild 26).

Prüfstelle 8, Bild 26 (links Unterseite Gefällebeton, rechts Oberseite Betonuntergrund)

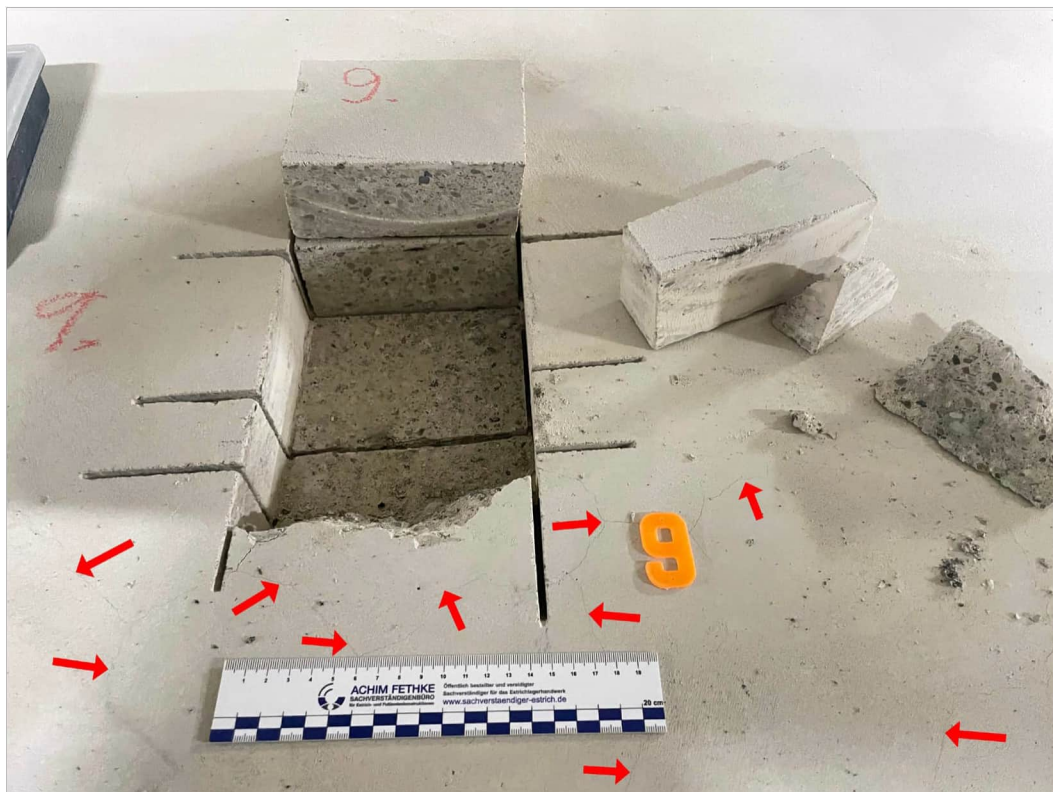
Die Unterseite weist eine geringe Rauigkeit auf. Ein Adhäsionsverbund zum Untergrund scheint augenscheinlich anhand der sichtbaren Oberflächenstruktur vorhanden zu sein (Bild 28). Es sind oberflächennahe Haarrisse (Krakeleerisse) von ca. 0,1 mm Breite erkennbar (Bilder 27 + 28).

Prüfstelle 9, Bild 27 (Bauteilöffnung und Haarrisse)

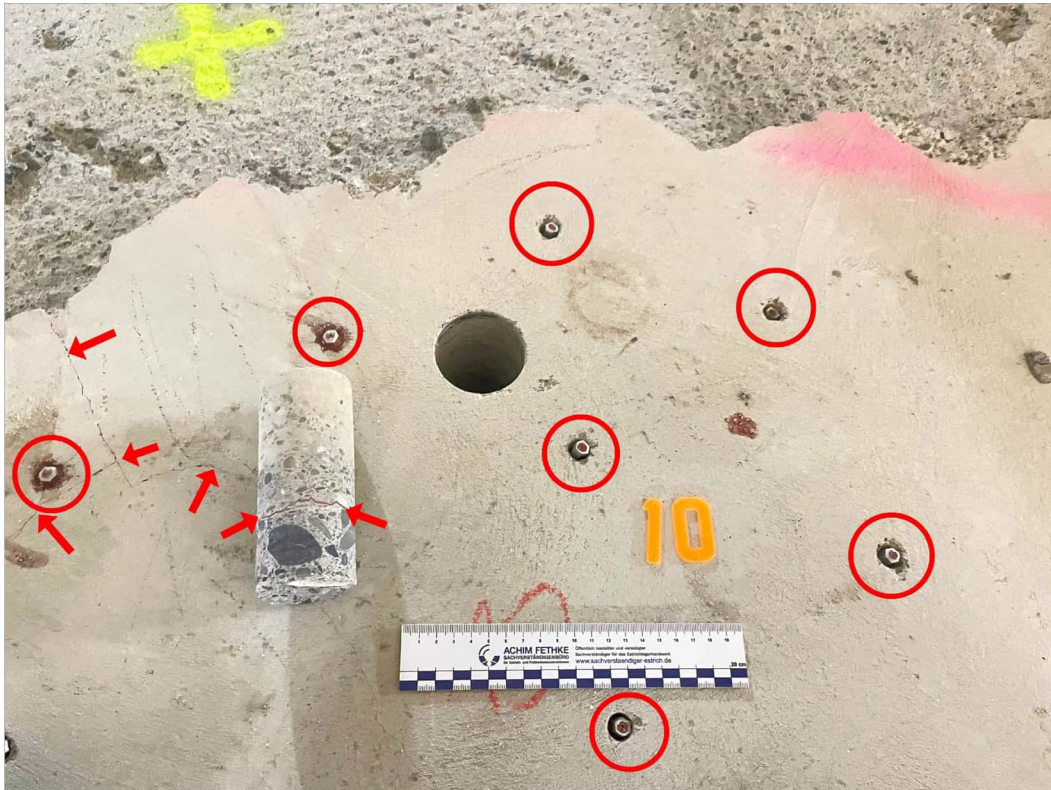
Es ist erkennbar, dass es durch das im Injektionsverfahren eingebrachte Reaktionsharz (rot eingefärbt) zu einer Verfüllung des Hohlraumes gekommen ist (Bilder 29 + 30).

Es sind Haar- und Netzzrisse erkennbar (Bild 29).

Prüfstelle 10, Bild 29 (Bohrkernentnahme, Rissbildungen, Reaktionsharzinjektionsbereiche)

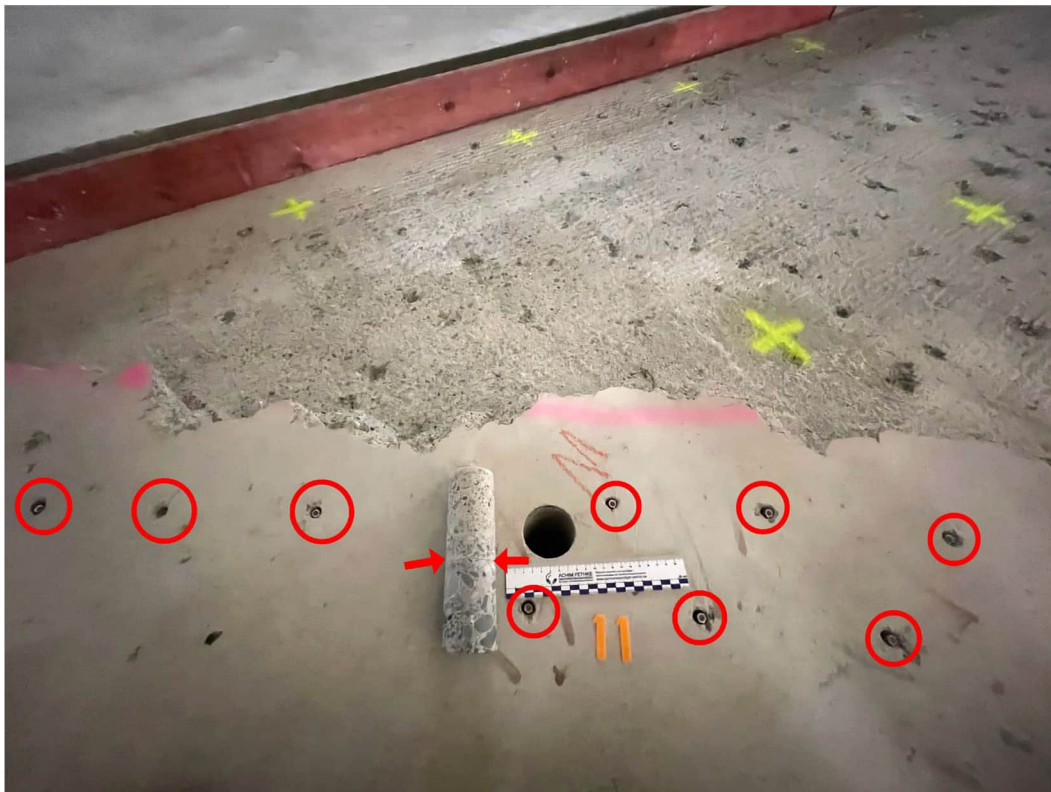
An der Prüfstelle 11 (Ebene -2) wurden angrenzend an den bereits entfernten Bereich in der Nähe der Achse E' weitere vorhandene Hohllagen mittels Bohrpäckern und Injektion mit Reaktionsharz verpresst (Bild 31). Hier wurde eine Bohrkernentnahme in einem Durchmesser von ca. 53 mm bis ca. 90 mm tief in den Betonuntergrund durchgeführt (Bild 31). Die Dicke des Gefällebetons beträgt hier ca. 110 mm (Bild 32). Es ist erkennbar, dass es durch das im Injektionsverfahren eingebrachte Reaktionsharz (rot eingefärbt) zu einer Verfüllung des Hohlraumes gekommen ist (Bilder 31 + 32). Im Zuge der detaillierten Bewertung des Bohrkerns hat sich der Gefällebeton jedoch vom Betonuntergrund gelöst.

Prüfstelle 11, Bild 31 (Bohrkernentnahme, Reaktionsharzinjektionsbereiche)

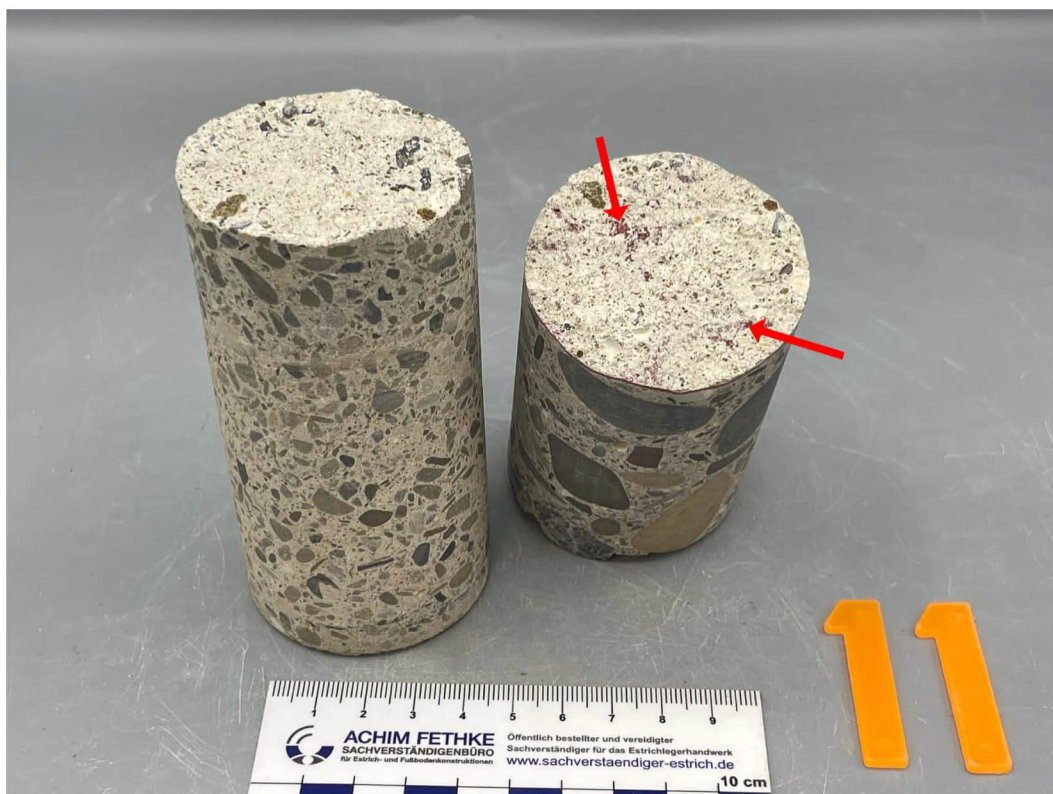
Es ist erkennbar, dass der Haftverbund zwischen dem Gefällebeton und dem injizierten Reaktionsharz keinen ausreichenden Haftverbund zum Untergrund aufweist, da es unterhalb des Reaktionsharzes zur Ablösung gekommen ist (Bild 33).

Prüfstelle 11, Bild 33 (Bruchstelle unter dem injizierten Reaktionsharz)

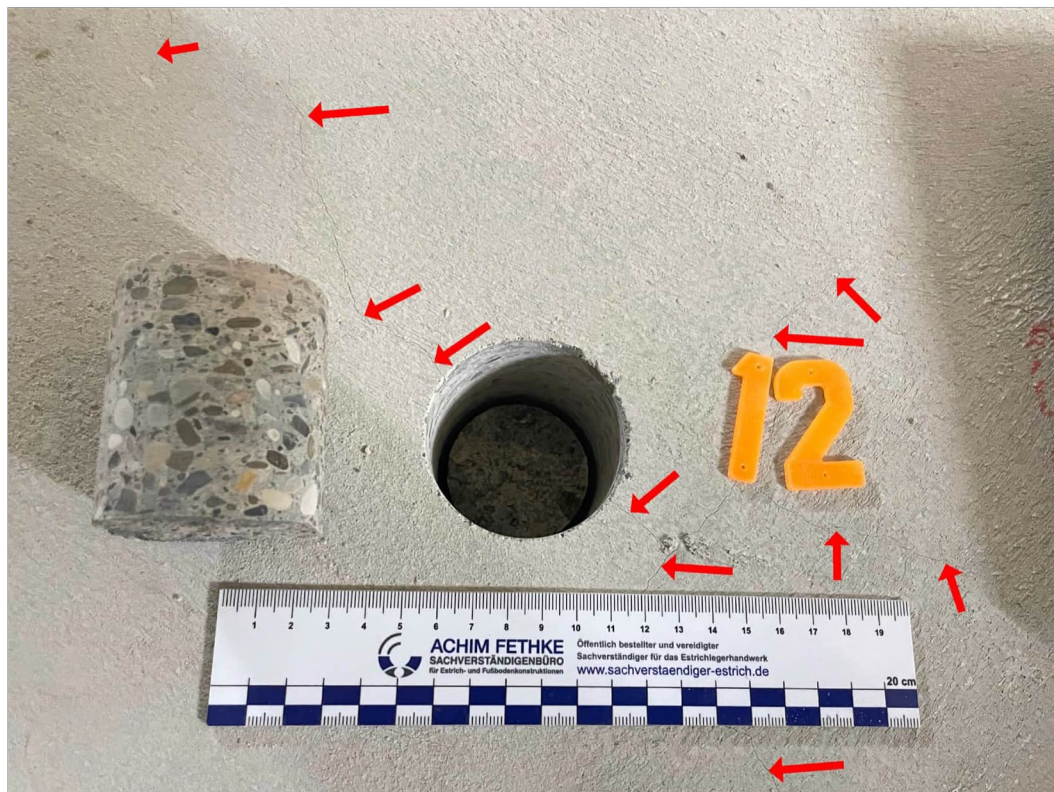
Im Bereich der Prüfstelle 12 und am Bohrkern 12 sind oberflächennahe Haarrisse (Krakeleerisse) von ca. 0,1 mm Breite erkennbar (Bilder 34 + 35).

Prüfstelle 12, Bild 34 (Bohrkernentnahme mit Rissbildungen)

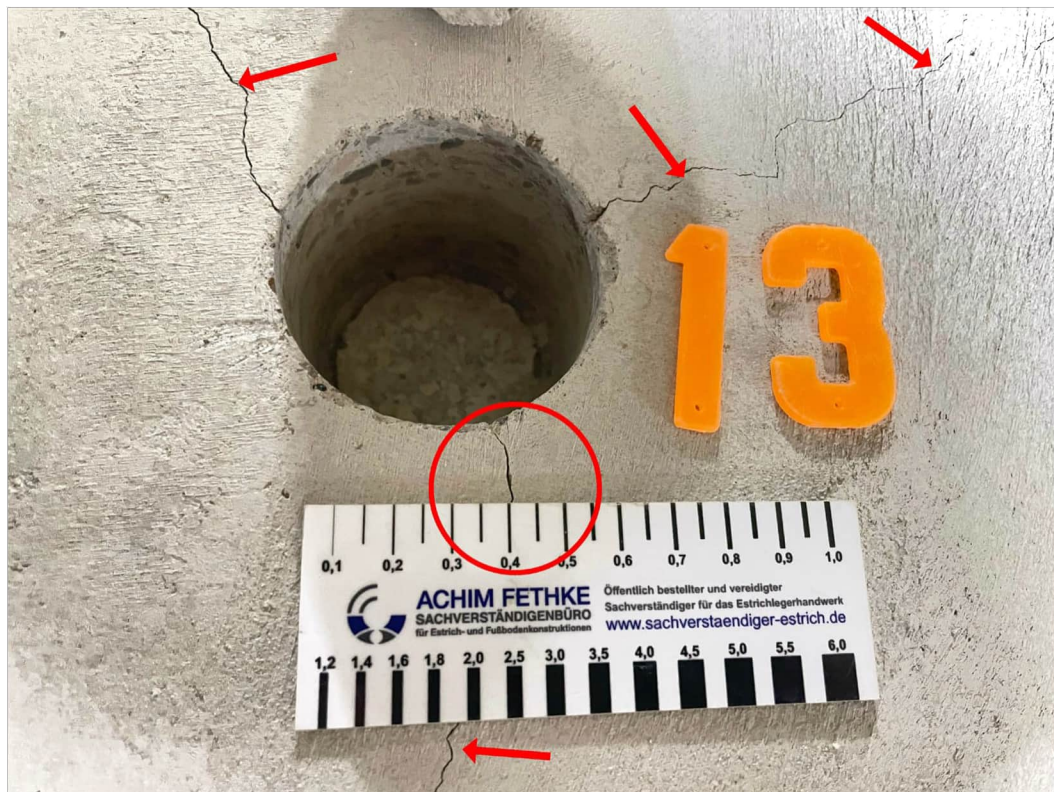
An der Prüfstelle 13 (Ebene -2) wurde eine Bohrkernentnahme im Gefällebeton in einem Durchmesser von ca. 53 mm im Bereich einer erkennbaren Hohllage mit Rissbildungen bis auf den Betonuntergrund durchgeführt (Bild 37). Es sind mehrere breite, keilförmige Netzrissbildungen mit auf null auslaufenden Rissquerschnitten mit Rissbreiten von ca. 0,4 - 0,5 mm erkennbar (Bilder 37 - 39).

Prüfstelle 13, Bild 37 (Bohrkernentnahme mit Rissbildungen)

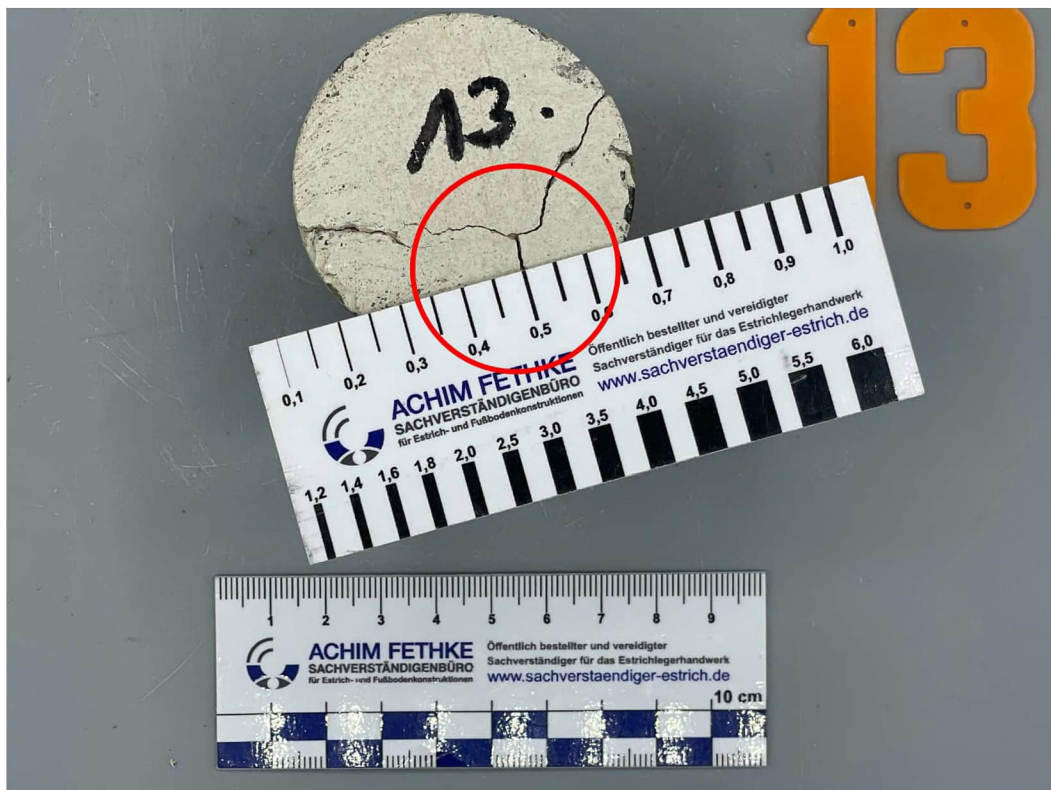
Prüfstelle 13, Bild 39 (Rissbildungen mit Rissbreiten von ca. 0,5 mm)

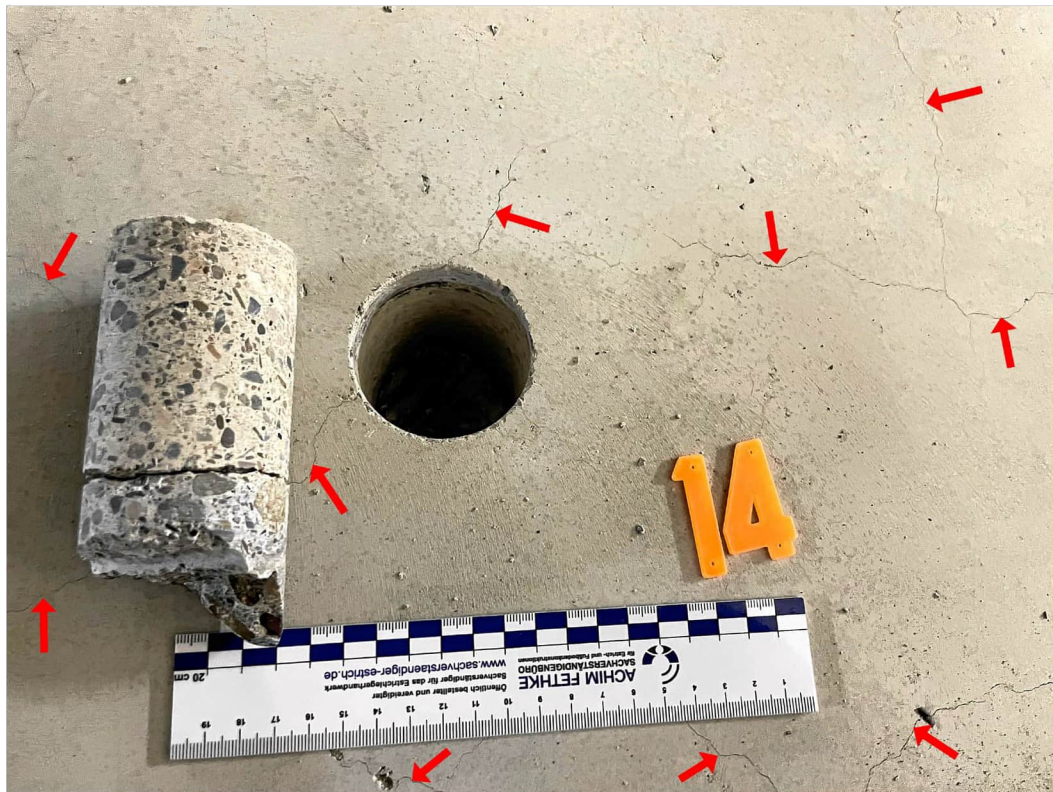
Es sind oberflächennahe Haarrisse (Krakeleerisse) von ca. 0,1 mm – 0,3 mm Breite erkennbar (Bild 41).

Prüfstelle 14, Bild 41 (Rissbildungen mit Rissbreiten von ca. 0,5 mm)

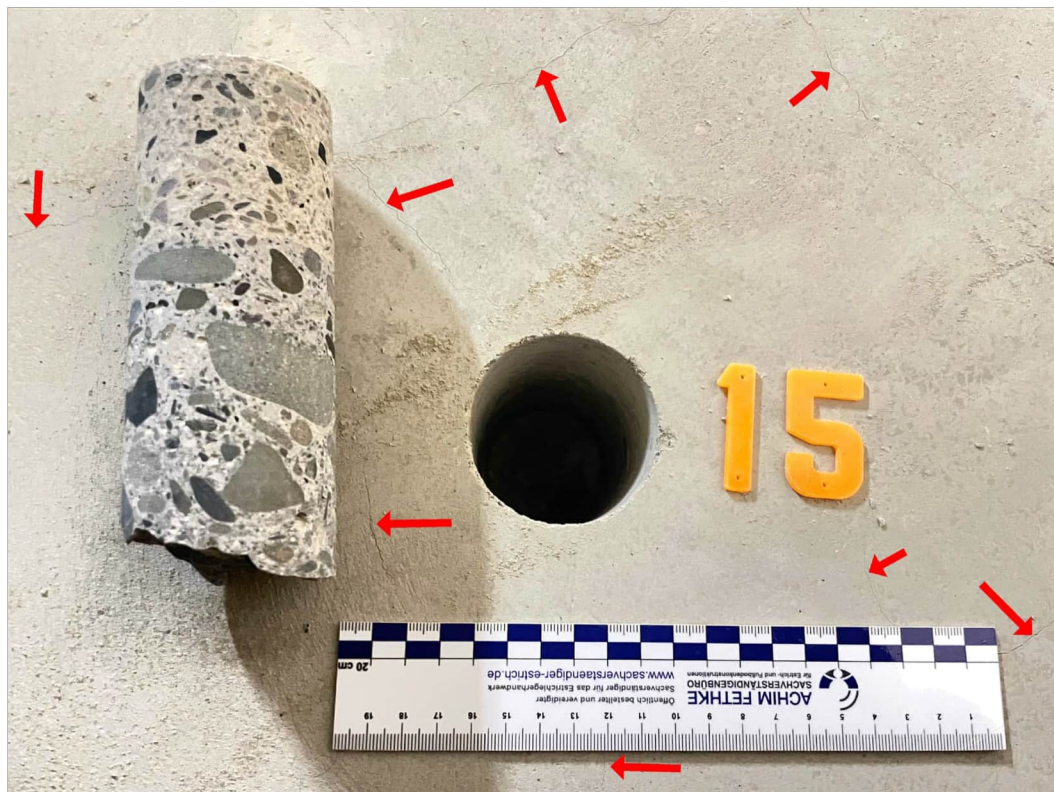
Es sind oberflächennahe Haarrisse (Krakeleerisse) von ca. 0,1 mm Breite erkennbar (Bild 45).

Prüfstelle 15, Bild 45 (Haarrissbildungen mit Rissbreiten von ca. 0,1 mm)

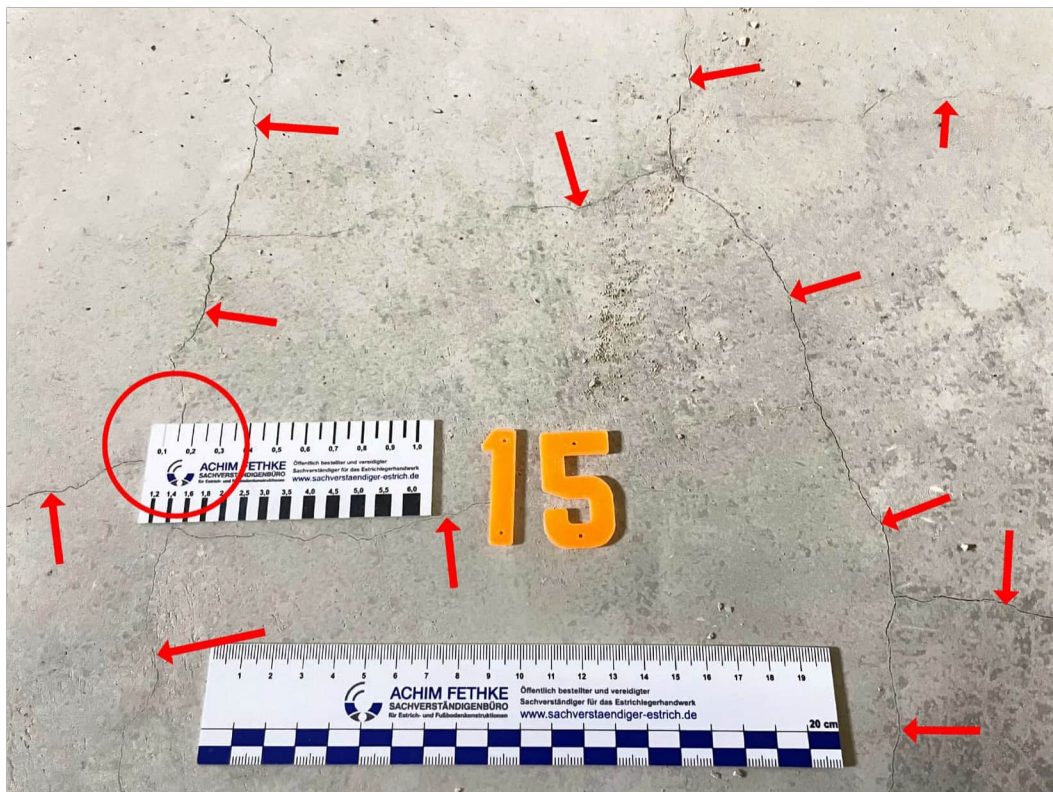
Im weiteren Bereich der Prüfstelle 15 wurde eine Vielzahl von Netzzissen mit Rissbreiten von ca. 0,15 – 0,2 mm Breite festgestellt (Bild 47).

Prüfstelle 15, Bild 47 (Bereich mit Netzzissen mit Rissbreiten von ca. 0,15 mm – 0,2 mm)

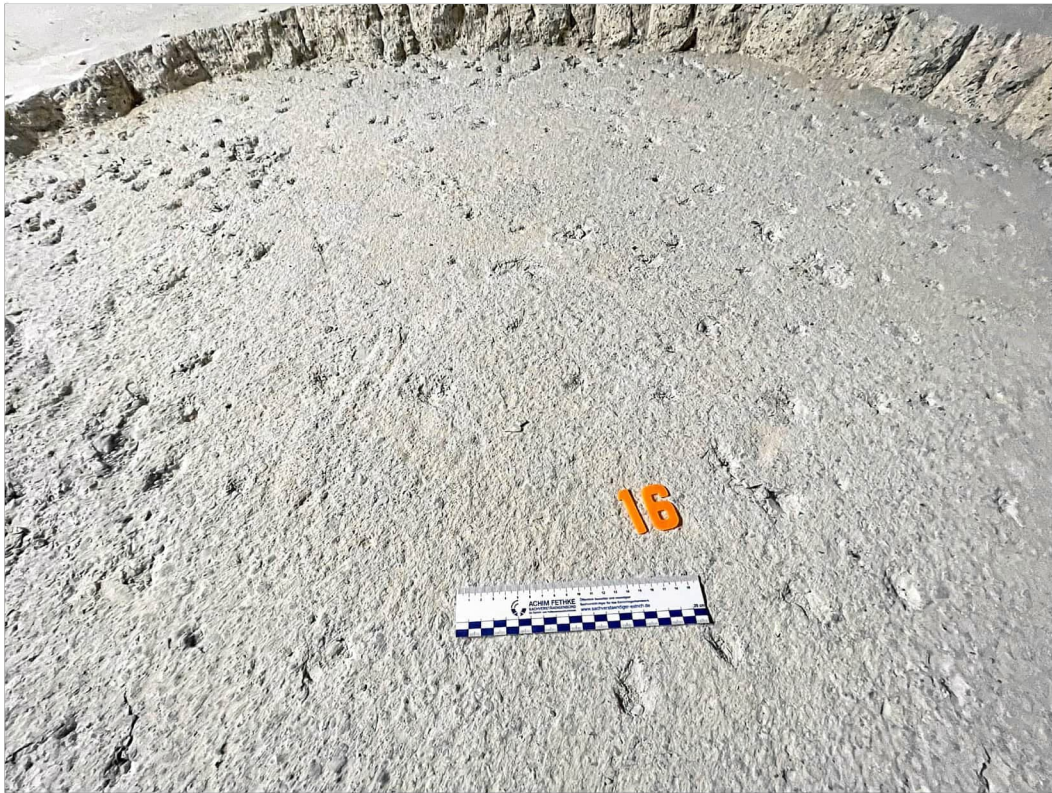
Die Untergrundvorbereitung erscheint aus sachverständiger Sicht nicht ausreichend. Die Rauigkeit erscheint unzureichend und die Gefügestruktur wurde nicht ausreichend kuppenartig freigelegt (Bild 49).

Prüfstelle 16, Bild 49 (Ausbaubereich, Detail Untergrundvorbereitung)

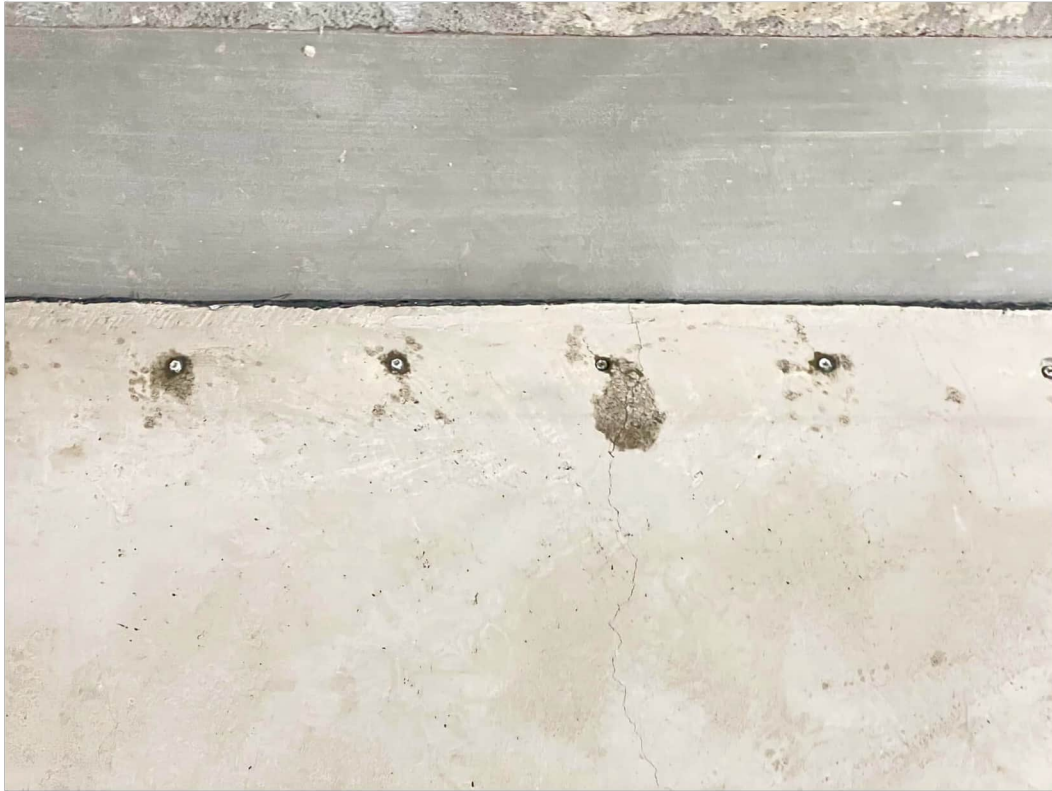
Randbereich, Bild 52 (Injektionen im Randbereich mit Netzzrissbildungen)
