## Sachverständige Stellungnahme

**Nr.: 2025-0601** (1. Ausfertigung von 2. Ausfertigungen) (Original)

**Projekt:** Tiefgarage 3. BA – Betoninstandsetzung  
Hiroshimaplatz 1-4, Neues Rathaus mit Amtshaus  
37083 Göttingen

**Datum:** 17.06.2025

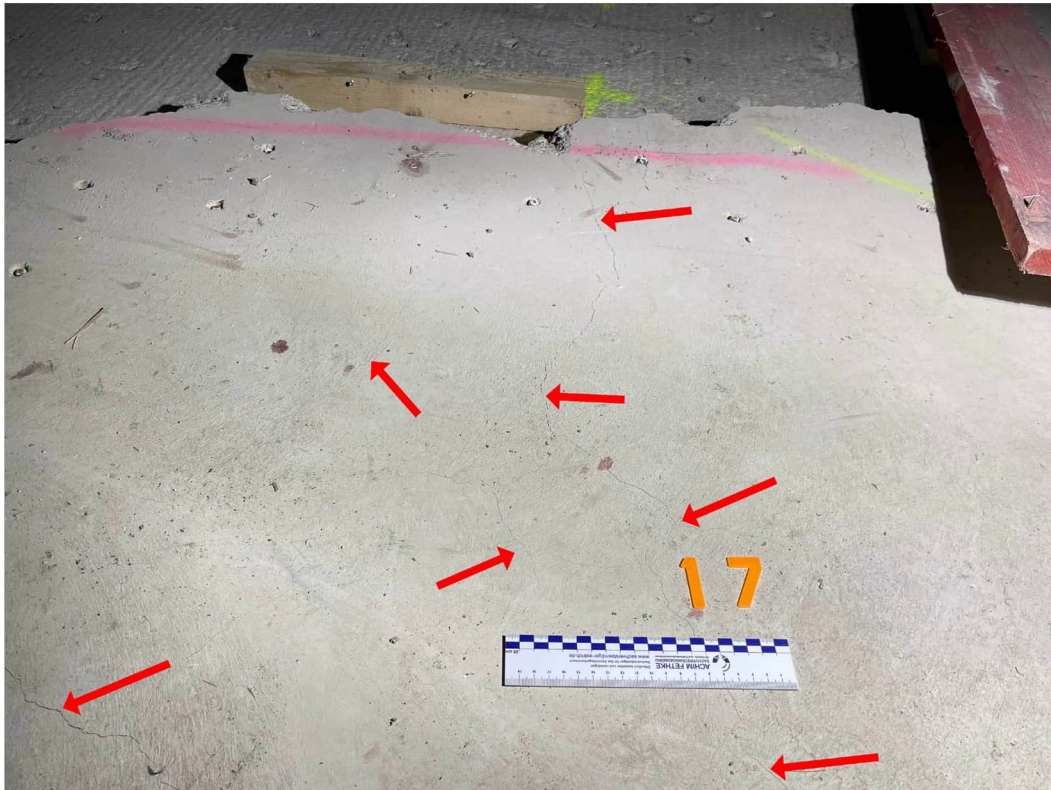
Die Rissbildungen haben in diesem Bereich zugenommen (Bild 54).

Prüfstelle 17, Bild 54 (weitere Hohllagen und Rissbildungen)

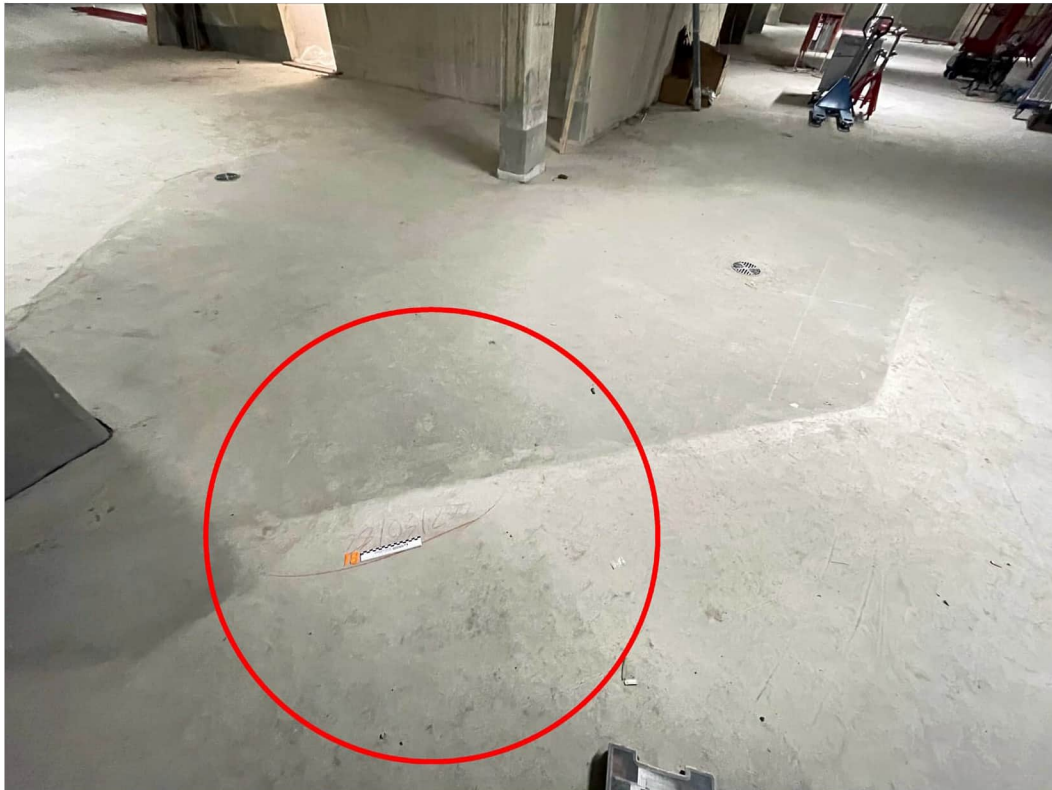
Hier sind neue Rissbildungen und beginnende Hohlstellen erkennbar (Bild 55, roter Kreis + Bild 56).

Direkt links daneben wurde bereits ein Teilbereich erneuert (Bild 55)

Prüfstelle 18, Bild 55, (Randbereich, neue Hohllagen mit Rissbildungen)

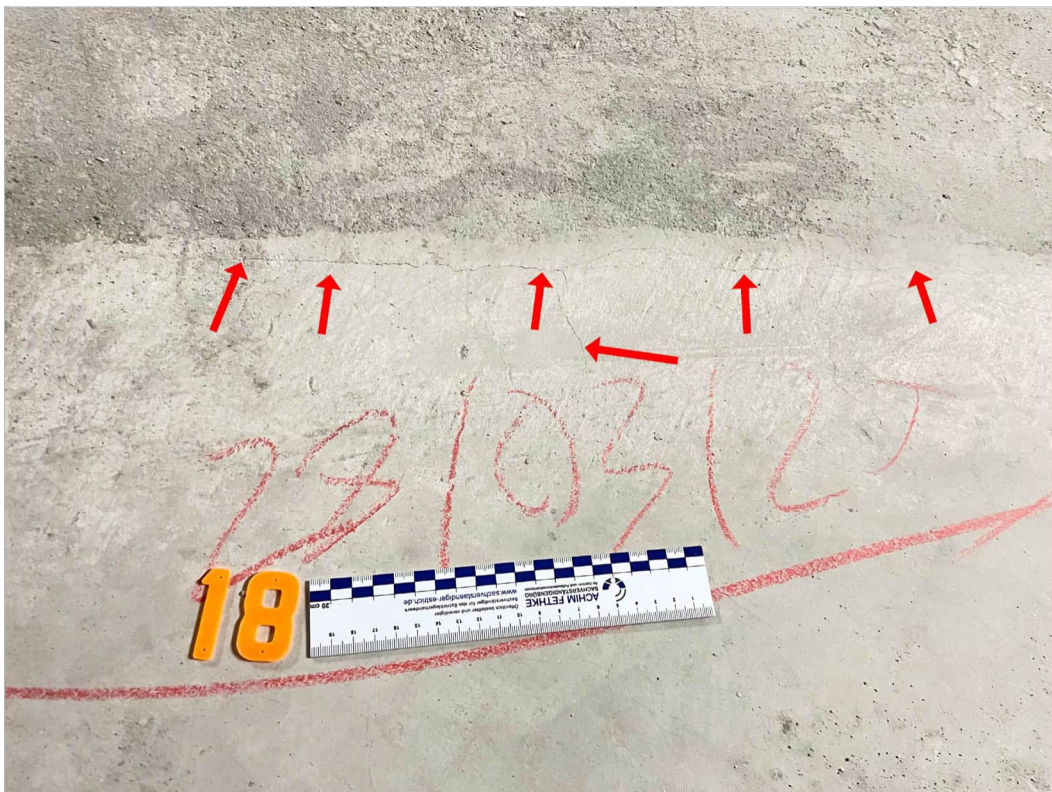
Prüfstelle 18, Bild 56, (Randbereich, neue Hohllagen mit Rissbildungen)

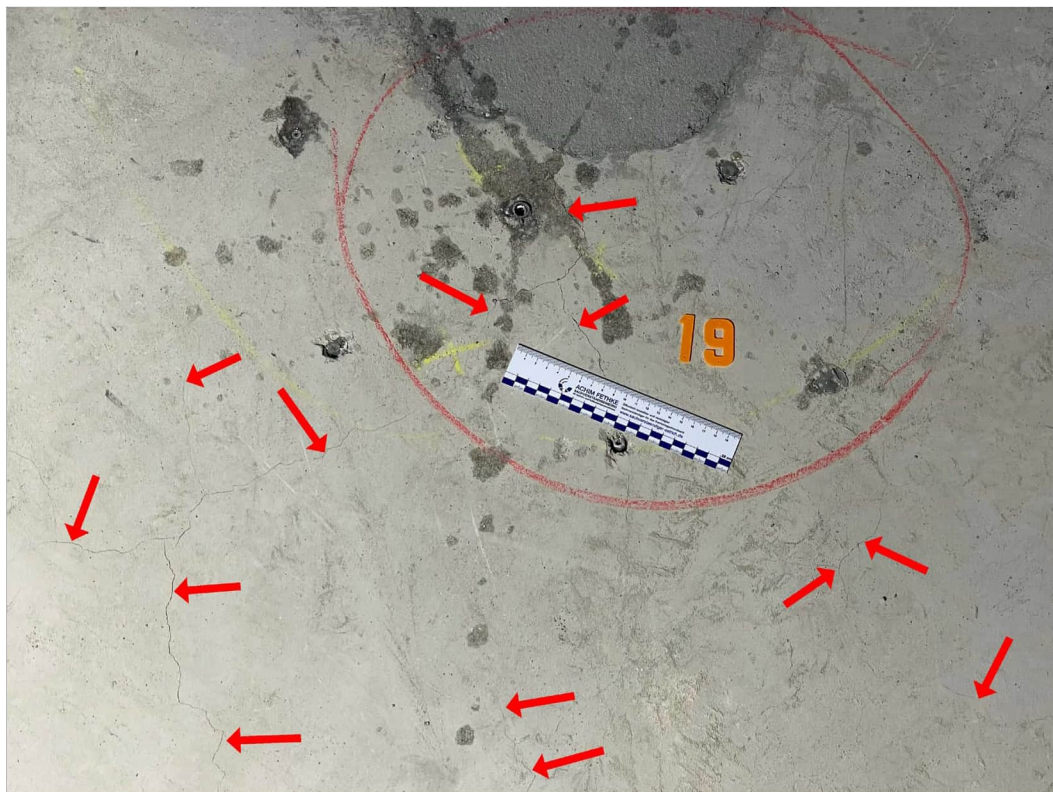
An der Prüfstelle 19 haben sich trotz der Injektion von Reaktionsharz neue Hohlstellen und Rissbildungen von der bereits sanierten Teilfläche aus gebildet.

Prüfstelle 19, Bild 57, (Randbereich, neue Hohllagen mit Rissbildungen)

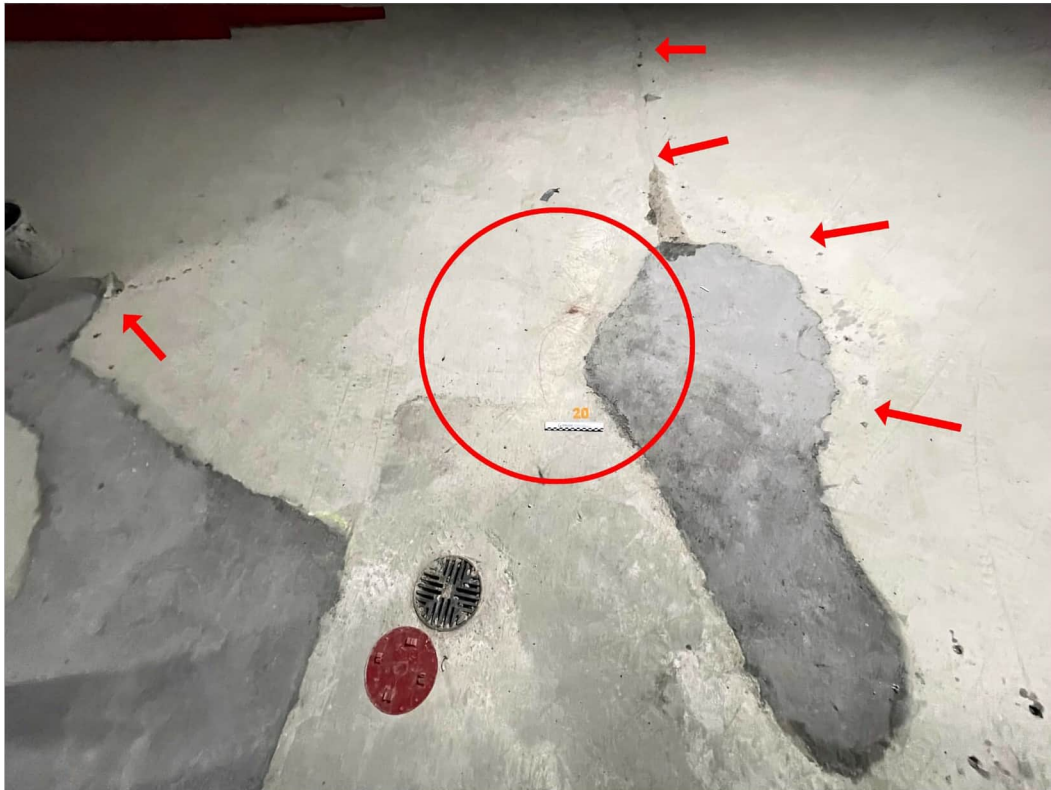
Die Rissbildungen setzen sich von den sanierten Teilflächen aus fort (tlw. auch in Richtung der Rampe bzw. in Richtung der Randbereiche, Bild 58).

Prüfstelle 20, Bild 58, (Randbereich, neue Hohllagen mit Rissbildungen)

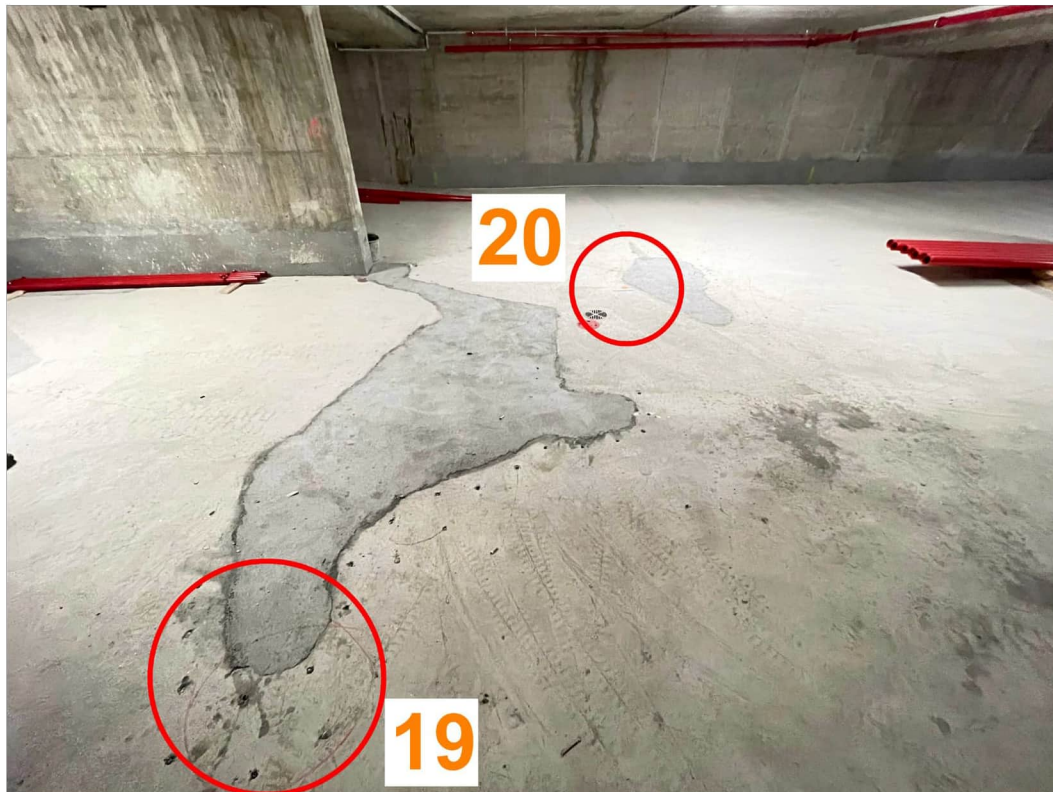
Die Prüfstellen 19 + 20 zeigen neue Hohlstellen und Rissbildungen, welche im Randbereich im Übergangsbereich zu bereits sanierten Flächen in der Ebene -3 vor der Rampe festgestellt wurden (Bilder 57 - 60).

Prüfstellen 19 + 20, Bild 60, (Übersicht Randbereiche mit Hohllagen mit Rissbildungen)

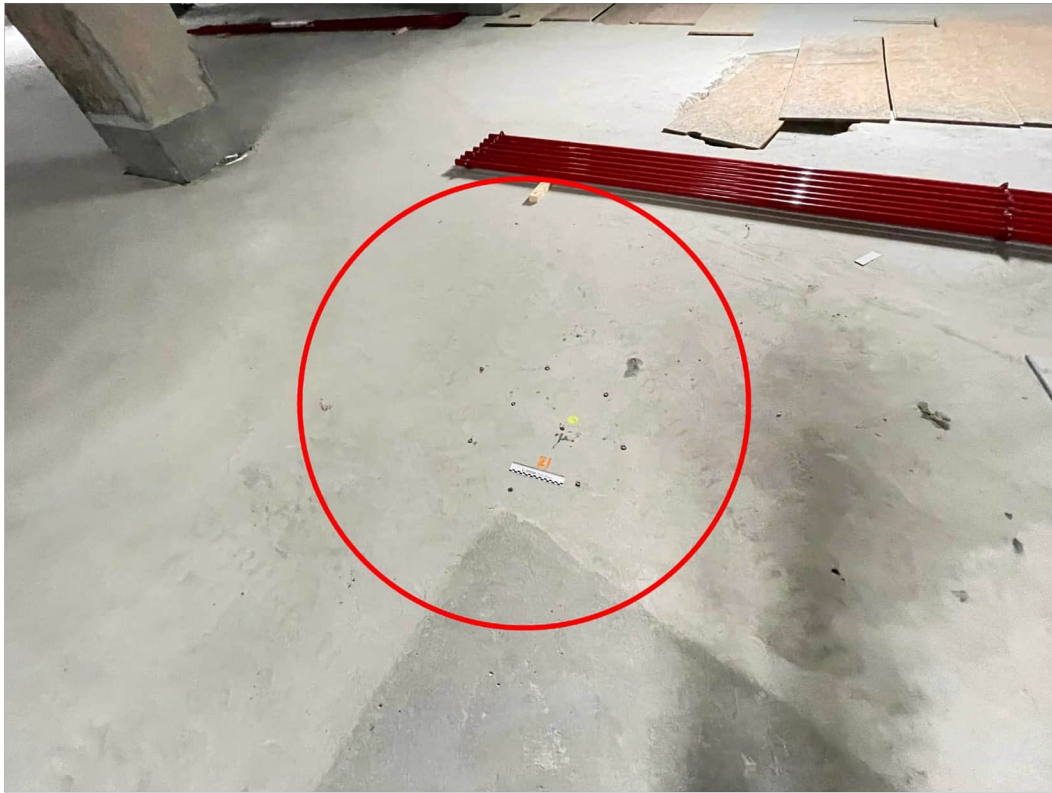
Hier sind neue Rissbildungen und beginnende Hohlstellen erkennbar (Bild 61).

Trotz der Reaktionsharzinjektion haben sich hier neue Hohlstellen und Risse gebildet. Die Rissbildungen setzen sich tendenziell von hier aus in Richtung der bereits ausgebauten Teilflächen fort (Bilder 61 +62).

Prüfstelle 21, Bild 61, (Randbereich, neue Hohllagen mit Rissbildungen)

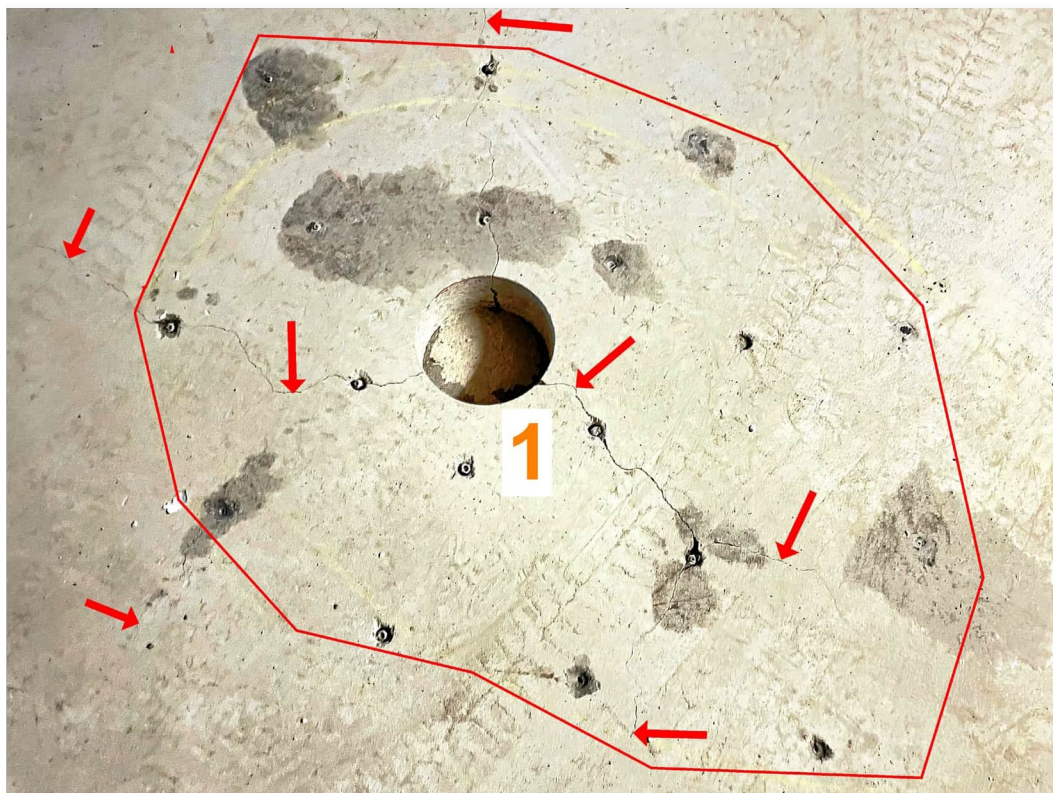
Es ist nicht auszuschließen, dass es bei dieser Sanierungsmethode durch zu hohen Druck bei der Injektion zu einem „Anheben“ des Gefällebetons kommt.

Prüfstelle 1, Bild 63, (Sanierung einer Hohlstelle mit Reaktionsharzinjektionen)

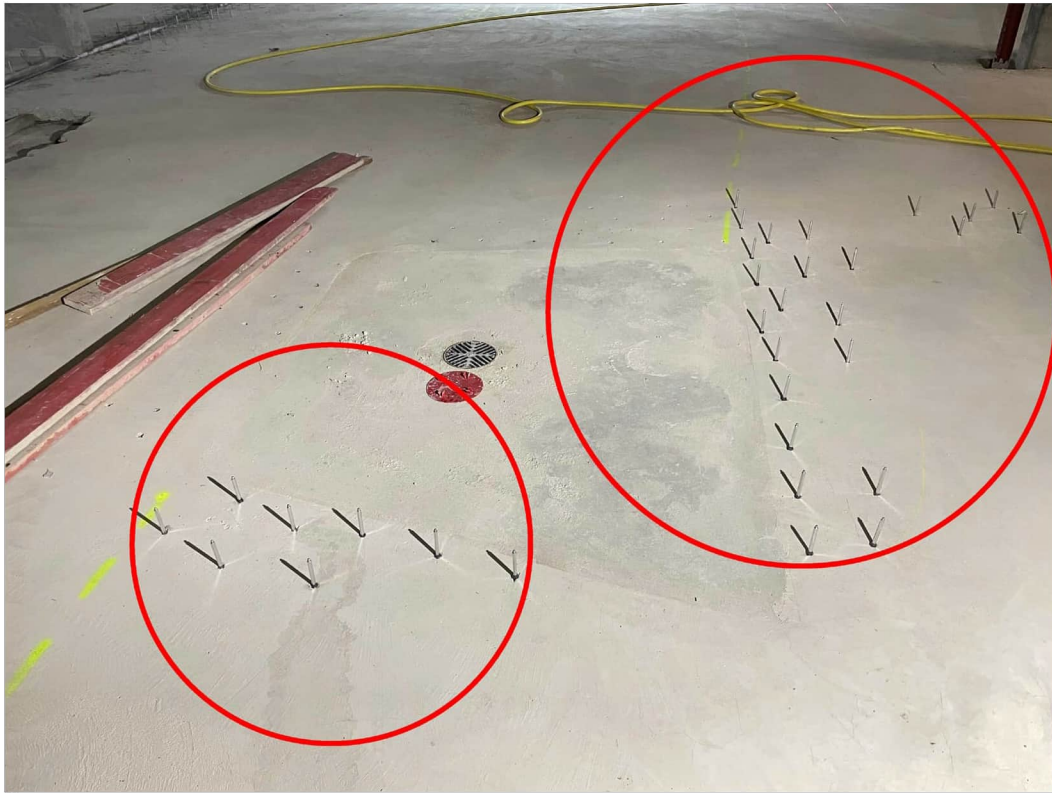
Anhand der verlegten Bohrpacker ist erkennbar, dass sich der Randbereich um die Gefälleausbildung (mit Reparaturmörtel RM) mittlerweile großflächig vom Untergrund gelöst hat (Bild 64).

Übersicht Nähe Fugenbereich, Bild 64, (Hohllagen mit Bohrpackern)

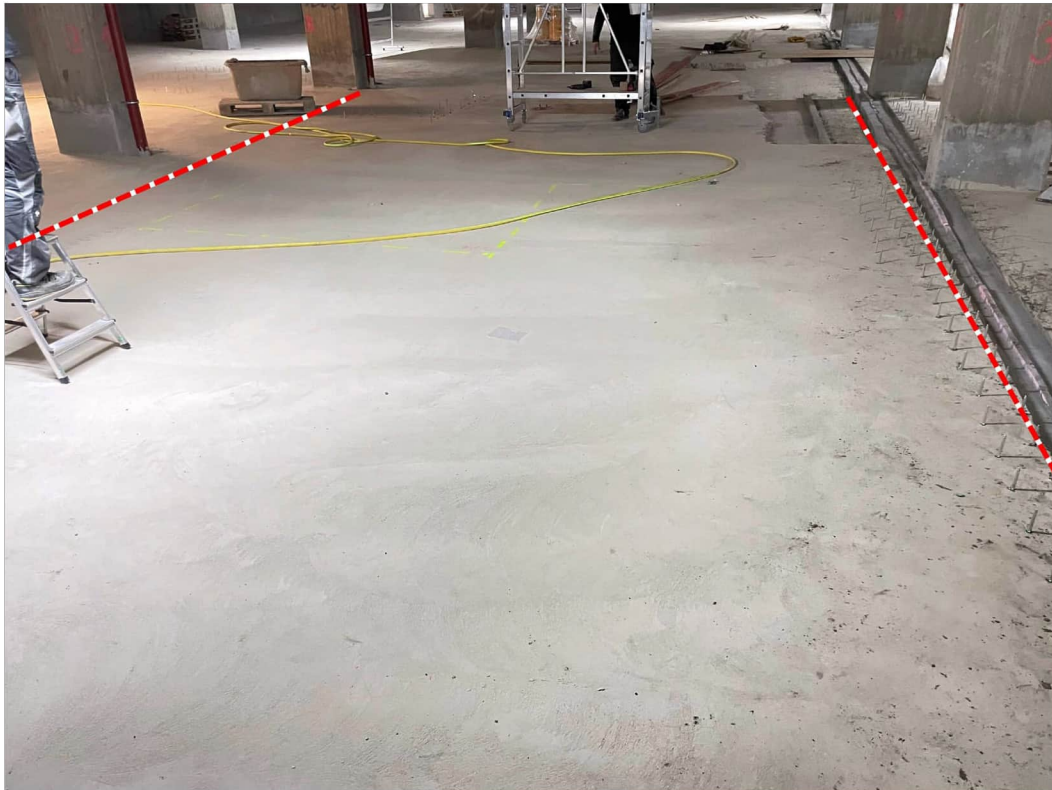
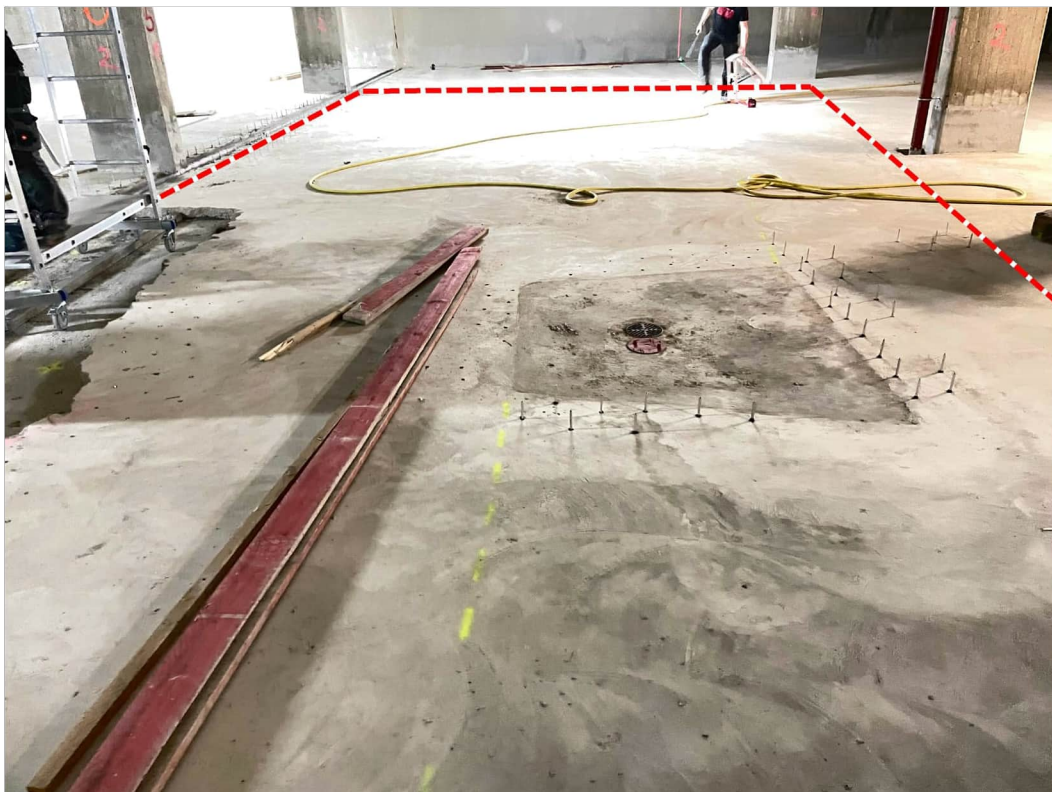
Der betroffene Bereich wurde nur überschlägig in den Bildern rot gestrichelt dargestellt (Bilder 65 + 66). Die Hohllagen setzen sich tendenziell über die Achse D' in Richtung der Achse C' hinaus fort (Bilder 65 + 66).

Übersicht Achse E' - D', Bild 65, (zahlreiche neue Hohllagen mit Rissbildungen)

Übersicht Achse E' - D', Bild 66, (zahlreiche neue Hohllagen mit Rissbildungen)

Im Bereich der Bauteilfuge an der Achse E' in Richtung der Achsen D' und C' können diese Zugspannungen zu erheblichen Hohllagen und Rissbildungen geführt haben, welche im Zeitraum zwischen dem 1. und dem 5. Ortstermin gravierend zugenommen haben.

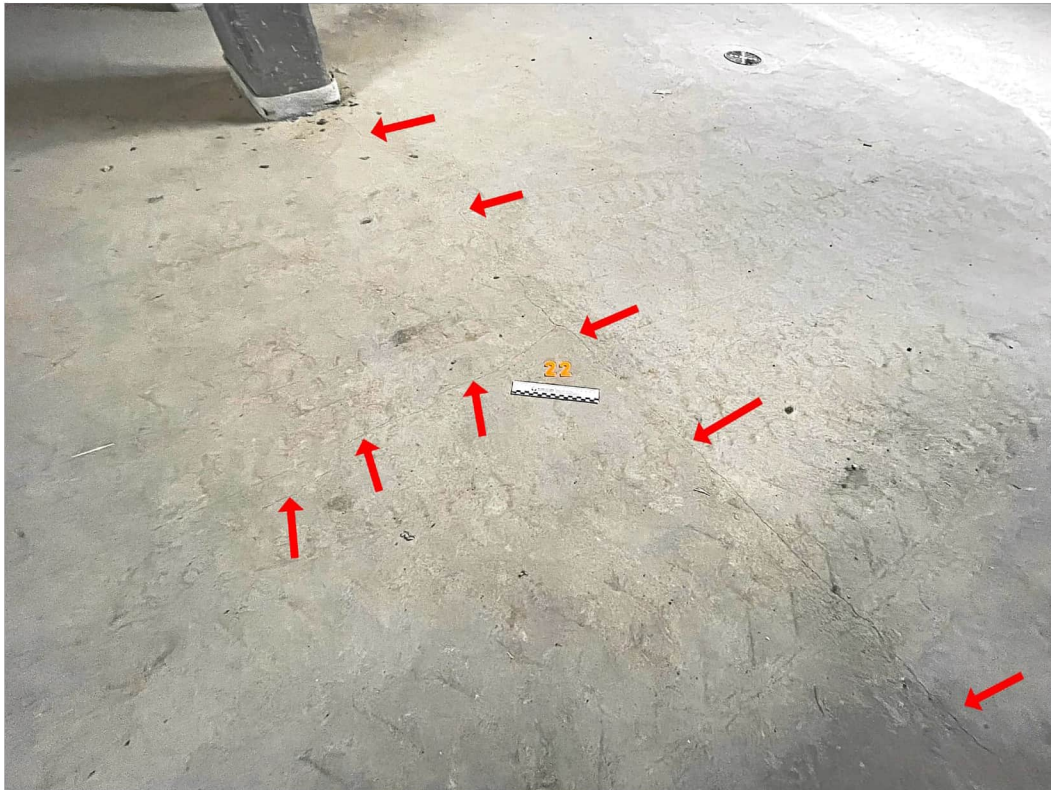
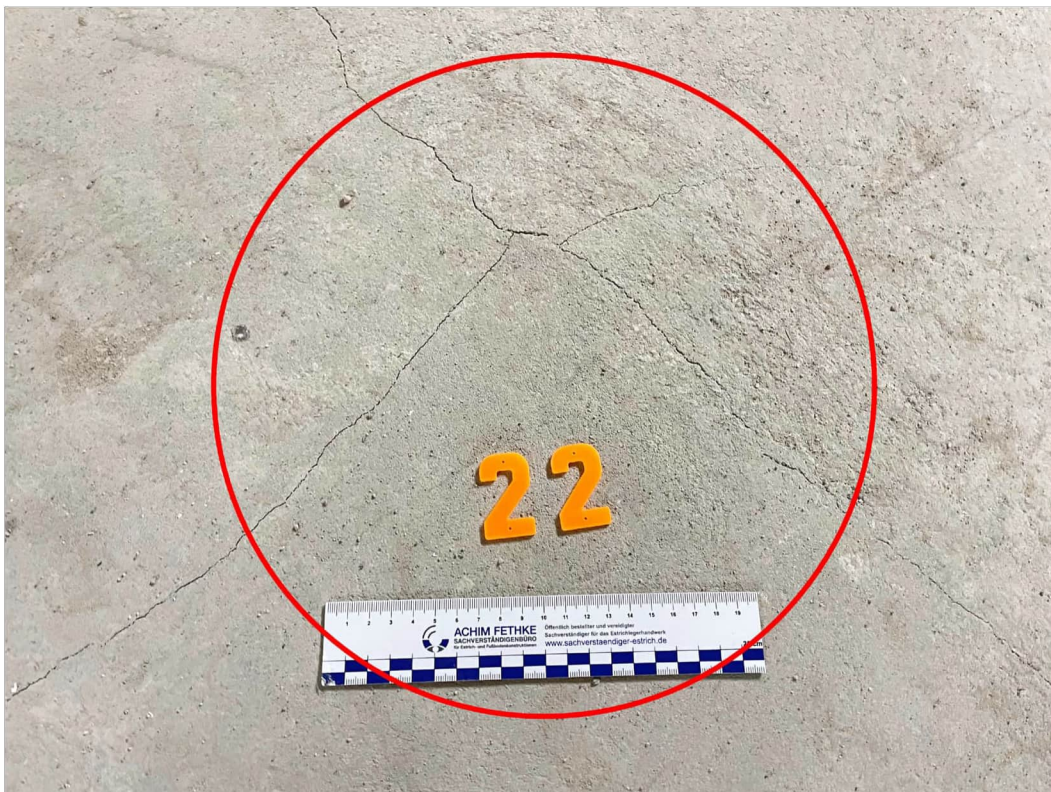
Die Prüfstelle 21 zeigt neue Rissbildungen in einem mit Reparaturmörtel (RM) ausgeführtem Gefällebereich in der Ebene -3 (Bilder 67 + 68).

Im Kreuzungsbereich der Rissbildungen ist eine Hohlstelle erkennbar (Bild 68).

Prüfstelle 22, Bild 67, (Übersicht RM-Fläche in der Ebene -3, Hohllage mit Rissbildungen)

Prüfstelle 22, Bild 68, (Übersicht RM-Fläche in der Ebene -3, Hohllage mit Rissbildungen)

An der Prüfstelle 22 sind Rissbildungen und Hohlstellen erkennbar, welche aus sachverständiger Sicht möglicherweise auf eine unzureichende Untergrundvorbereitung zurückzuführen sind (Bilder 67 + 68).

Jedoch wurden zum 7. Ortstermin im Bereich der Prüfstelle 22 auch Rissbildungen und Hohllagen in einer mit RM-Mörtel ausgeführten Fläche festgestellt (Bilder 67 + 68).
