**Bauwerksanalyse**  
**Neues Rathaus Stadt Göttingen**  
**1. und 2. BA Parkgeschosse**  
**(Gebäudeteil an der Stern- bzw. Gausstraße,**  
**Sockelgeschoss -1 bis Tiefgeschoss -2)**

Auftraggeber: Stadt Göttingen

Betrifft: X131 PL 1912 019 Stadt GÖ TG Neues Rathaus

Datum des Berichts: 13. Mai 2020

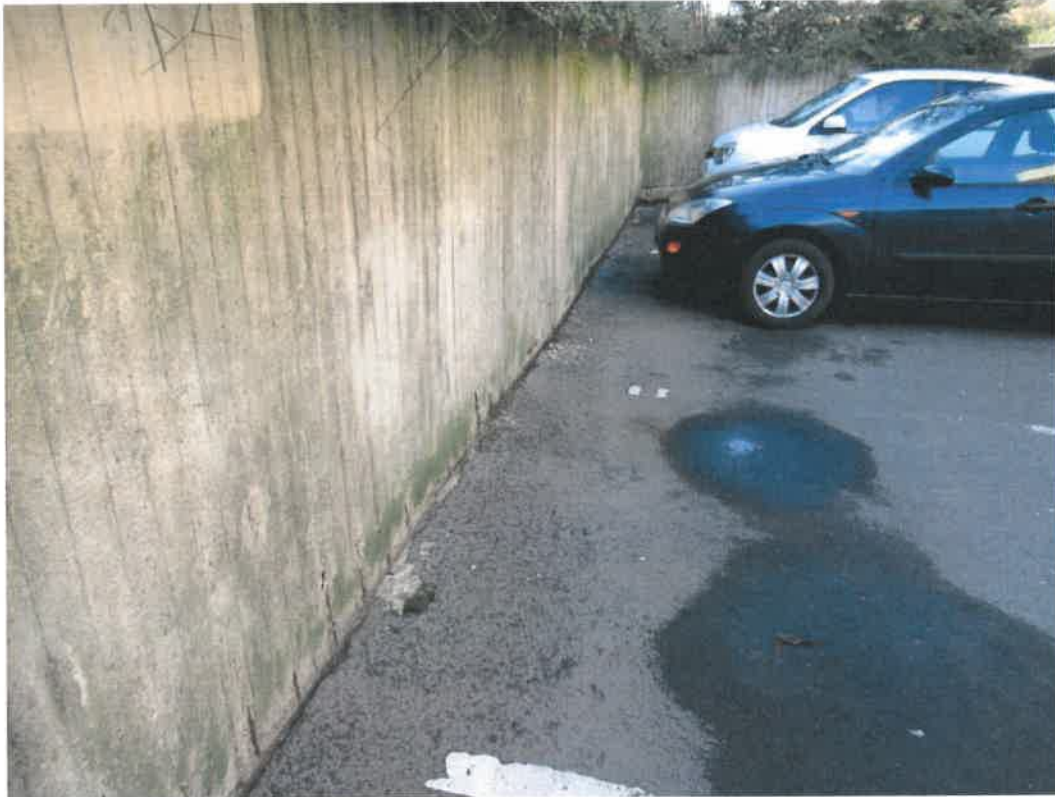
**Bild 2: Parkdeckbereich, Schaden Wand, [REDACTED] 13.01.2020, IMG\_0931.JPG**

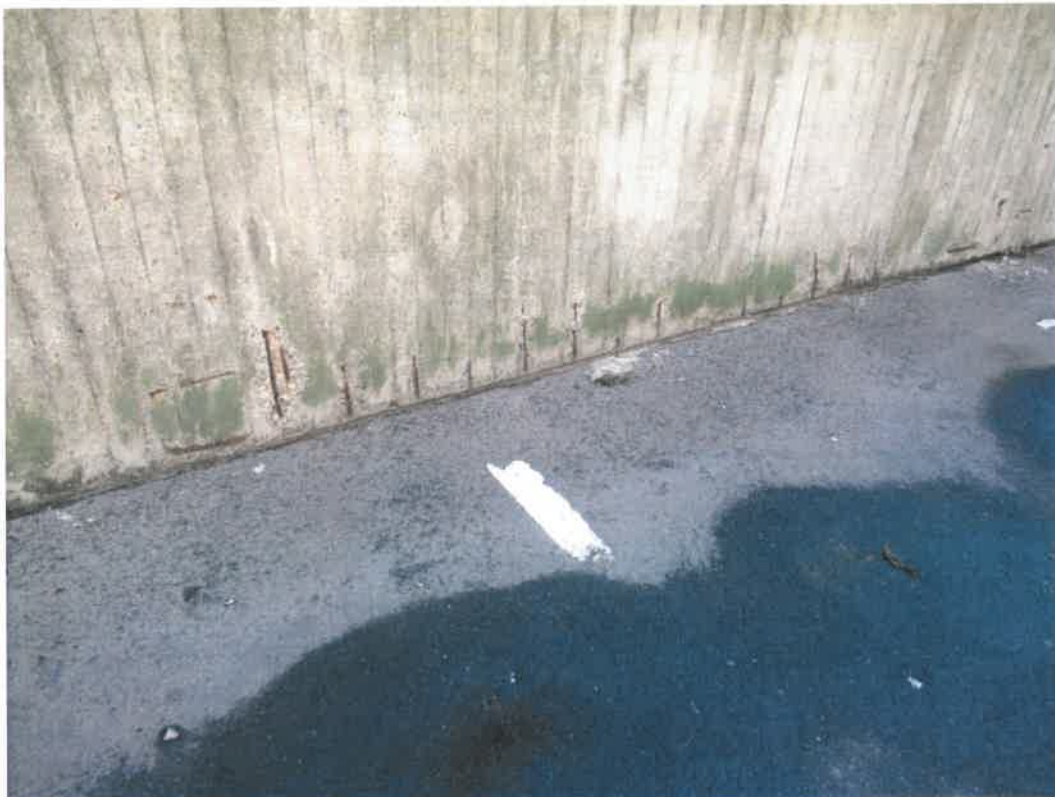
**Bild 3: Parkdeckbereich, Schaden Wand, [REDACTED] 13.01.2020, IMG\_0932.JPG**

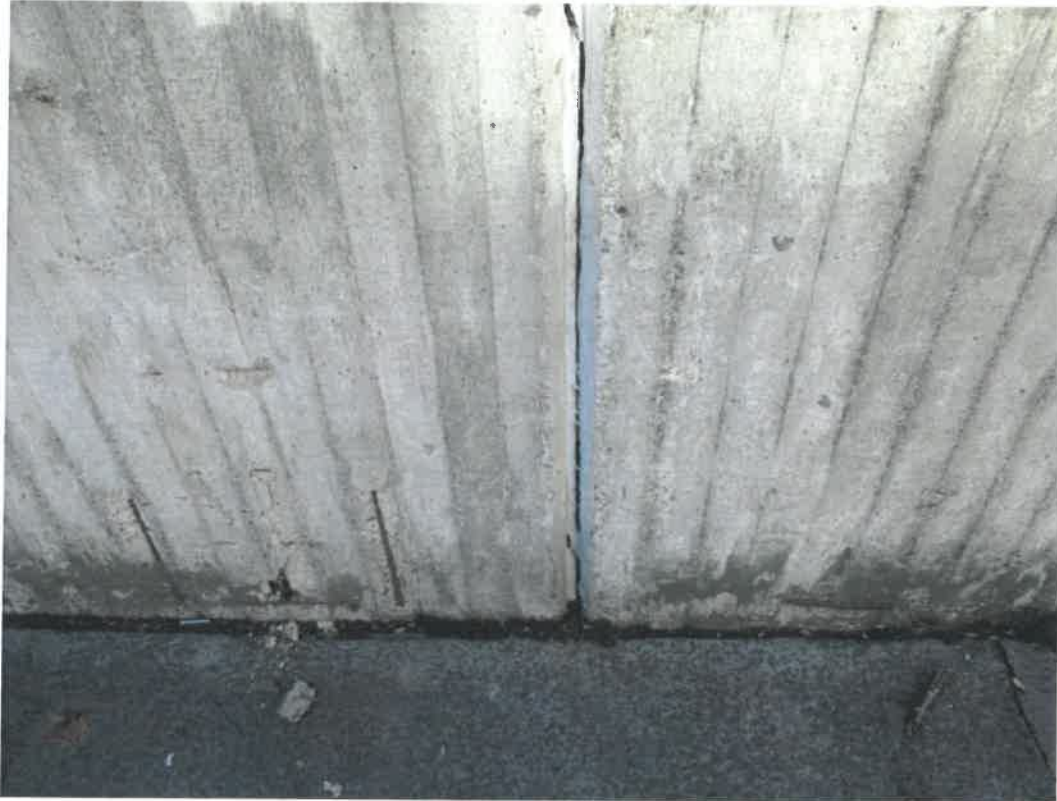
**Bild 4: Parkdeckbereich, Schaden Wand und Wandfuge, ■ 13.01.2020, IMG\_0939.JPG**

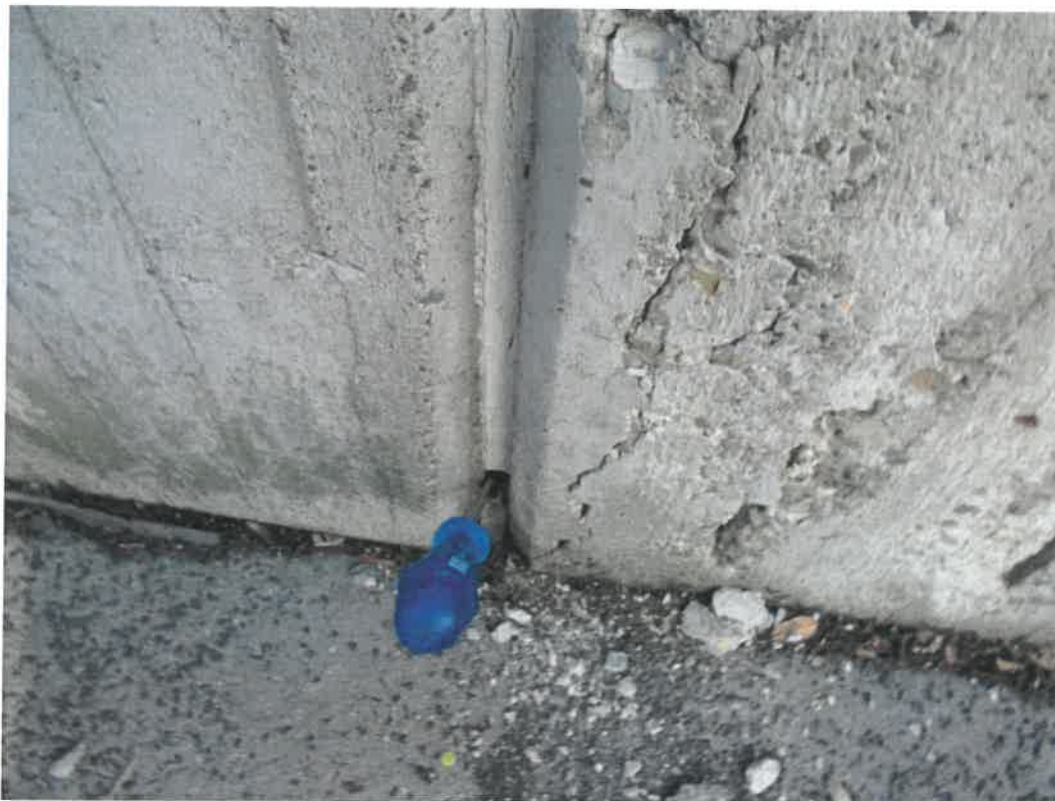
**Bild 5: Parkdeckbereich, Schaden Wandfuge, ■ 13.01.2020, IMG\_0941.JPG**

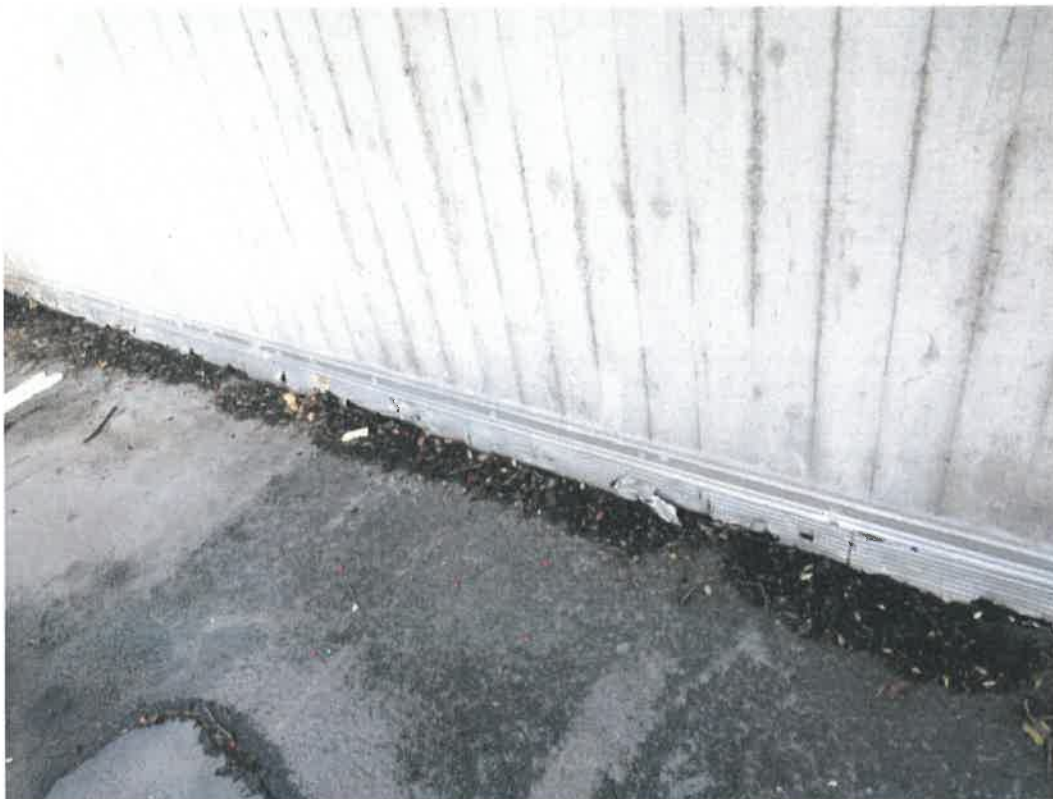
**Bild 6: Parkdeckbereich, Schaden in Kappleistenkonstruktion, [REDACTED], 13.01.2020, IMG\_0947.JPG**

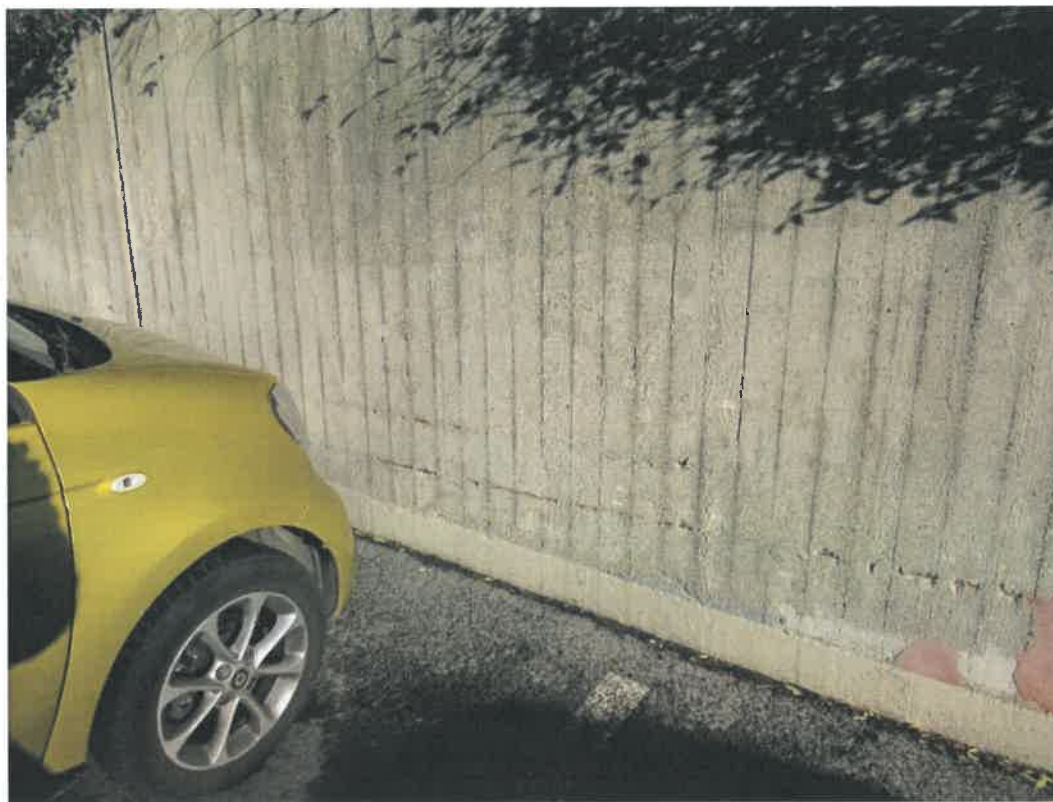
**Bild 7: Parkdeckbereich, Schaden an mit Vlies sanierter Wand, [REDACTED], 13.01.2020, IMG\_0951.JPG**

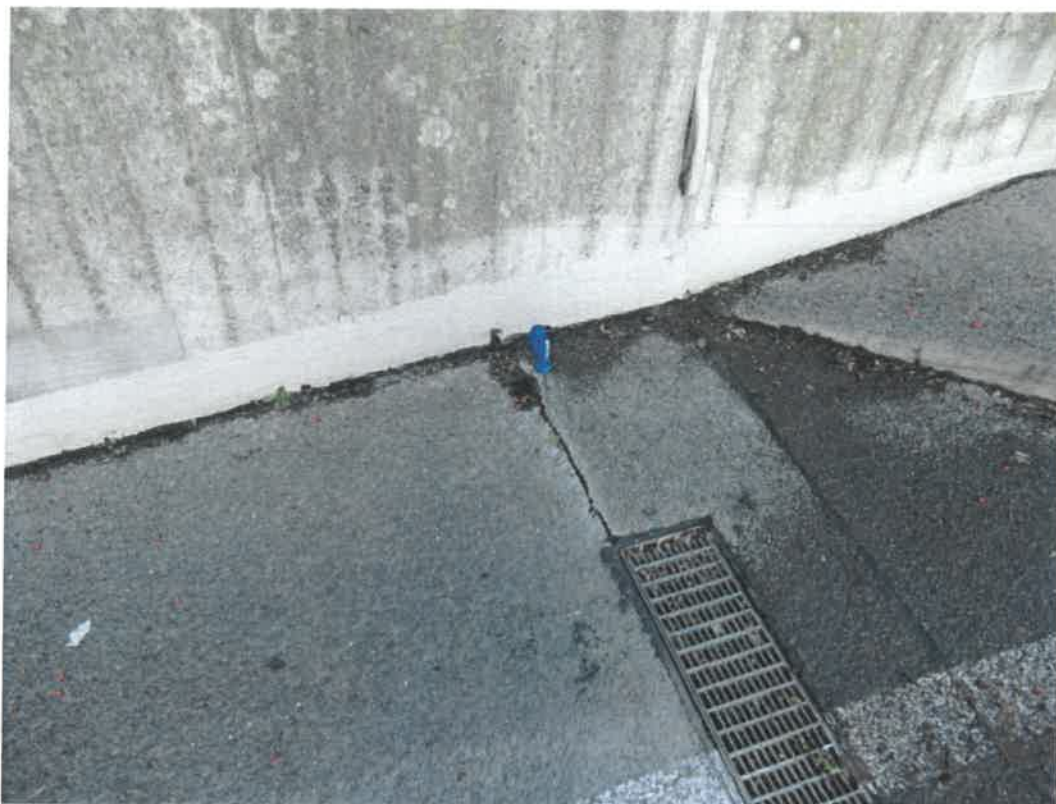
Bild 8: Parkdeckbereich, Schaden Fuge Einfahrtsbereich, ■ 13.01.2020, IMG\_0967.JPG

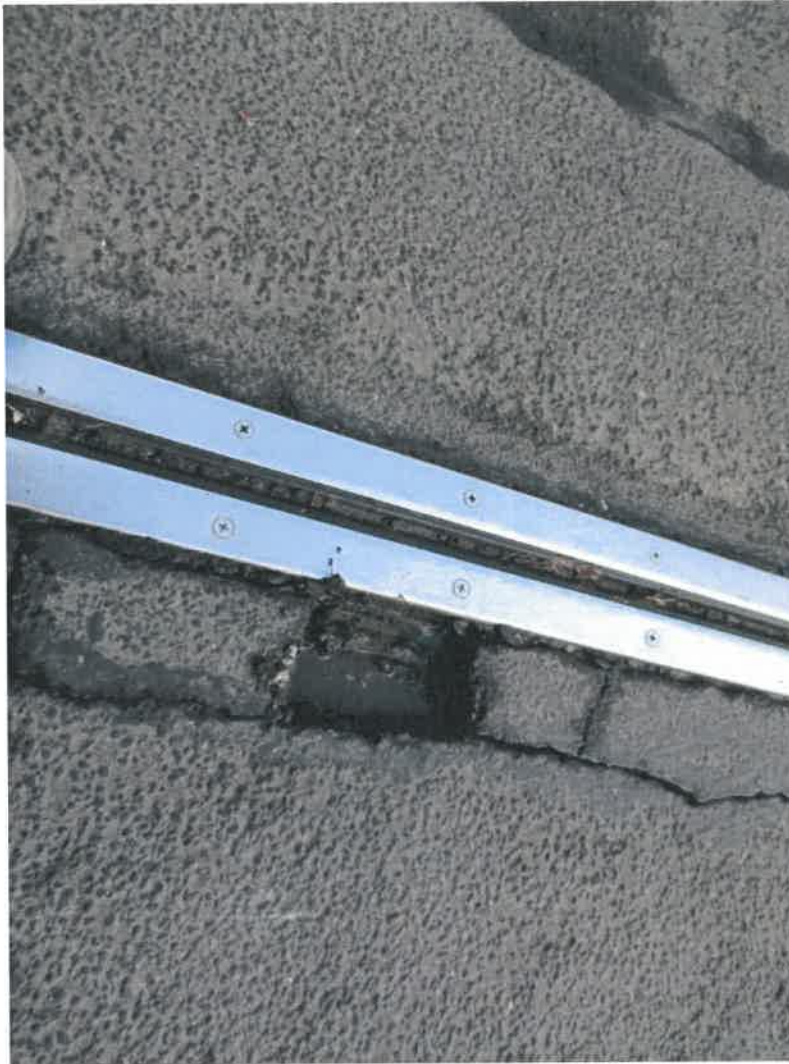
**Bild 13: Parkdeckbereich, Schaden Trennfuge, ■■■ 13.01.2020, IMG\_0983.JPG**

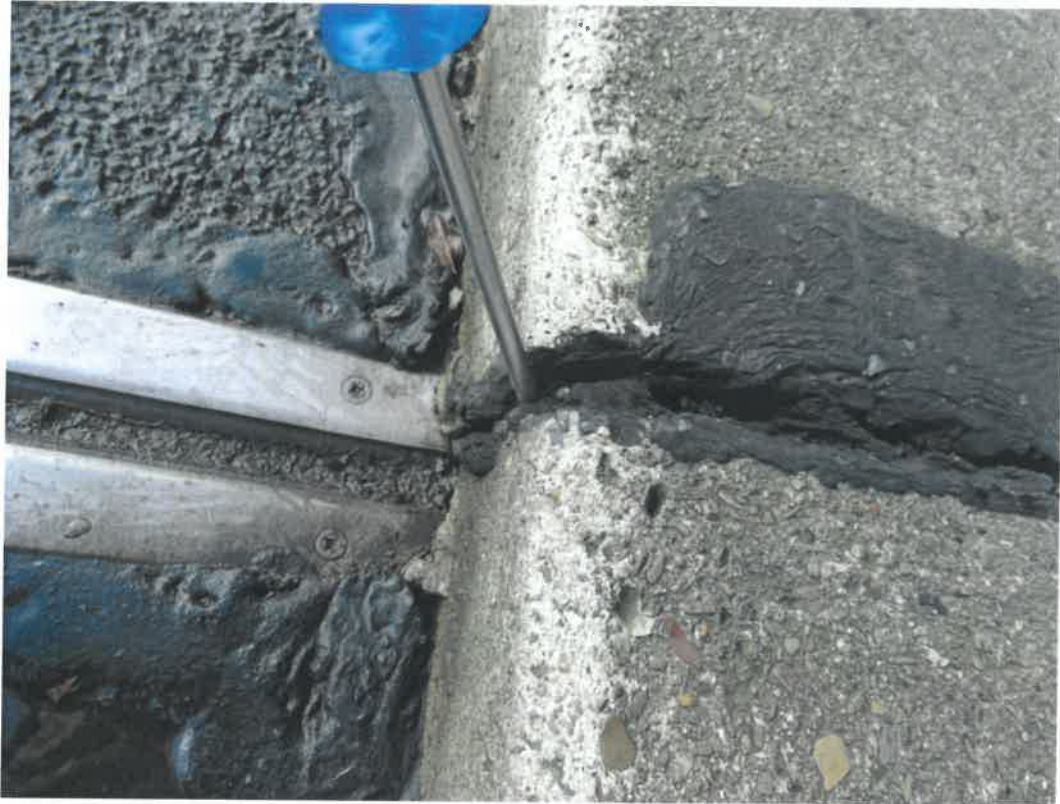
**Bild 14: Parkdeckbereich, Schaden Trennfuge Schrammbordbereich, ■ 13.01.2020, IMG\_0984.JPG**

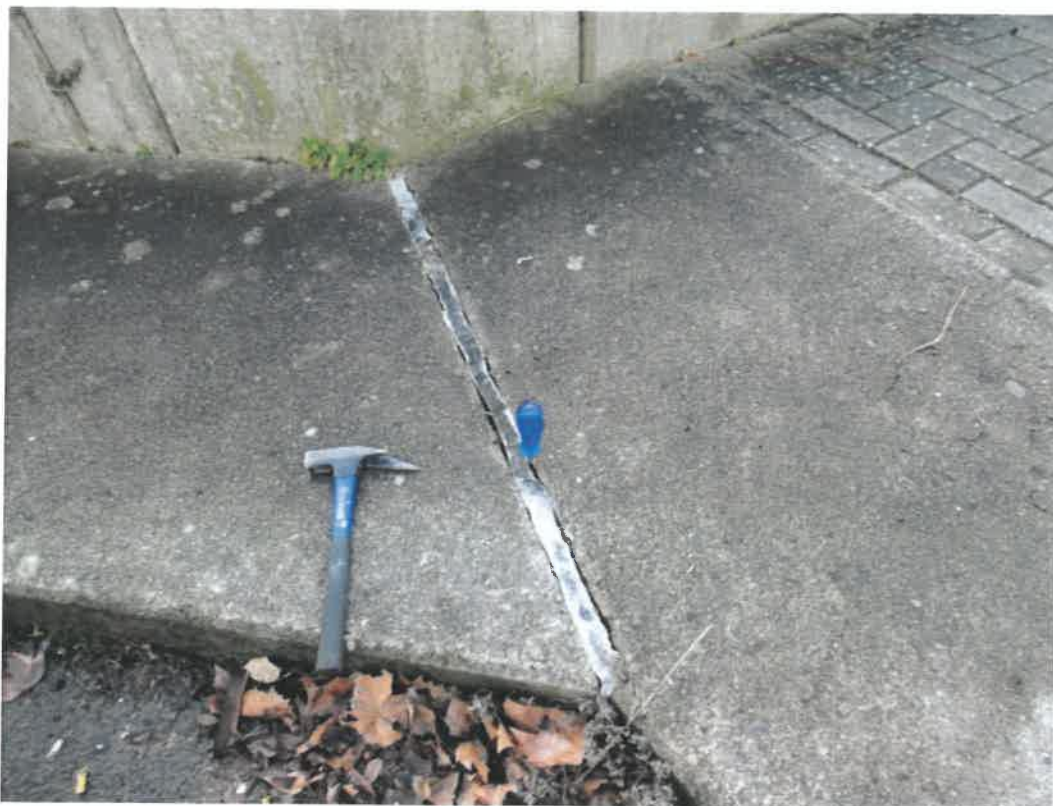
**Bild 15: Parkdeckbereich, Schaden Trennfuge Schrammbordbereich, ■ 13.01.2020, IMG\_0910.JPG**

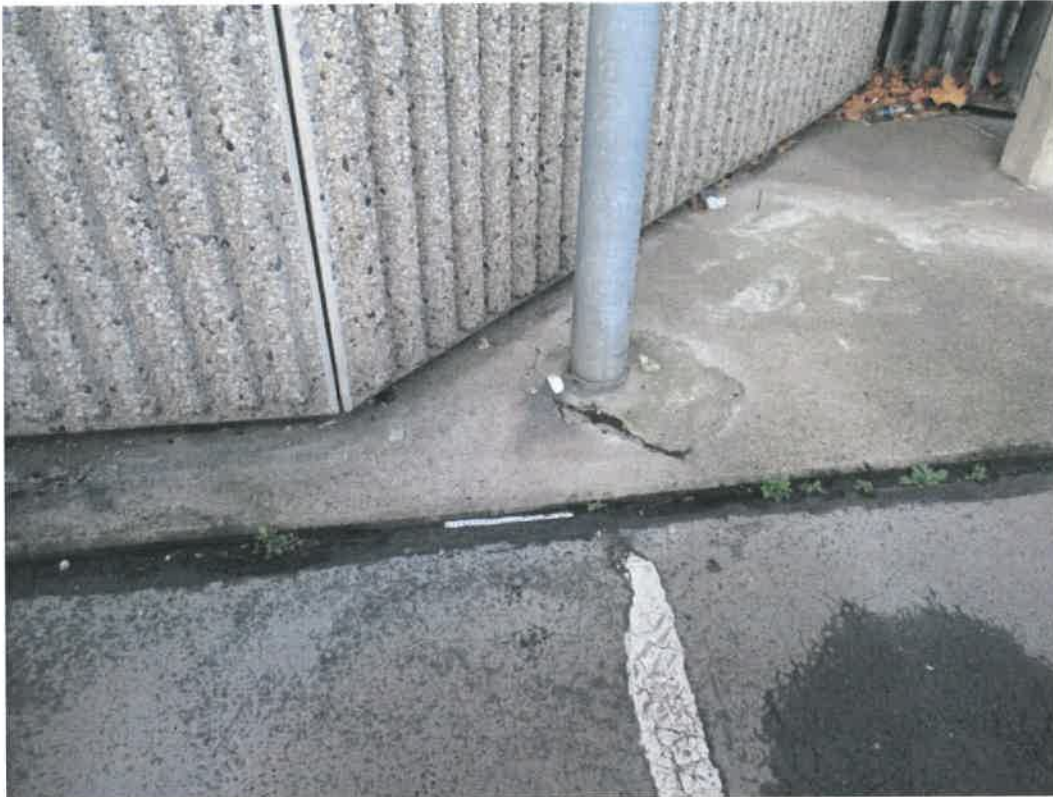
**Bild 16: Parkdeckbereich, Schaden Anschluss Schrammbord und Regenfallrohr, [REDACTED], 13.01.2020, IMG\_1000.JPG**

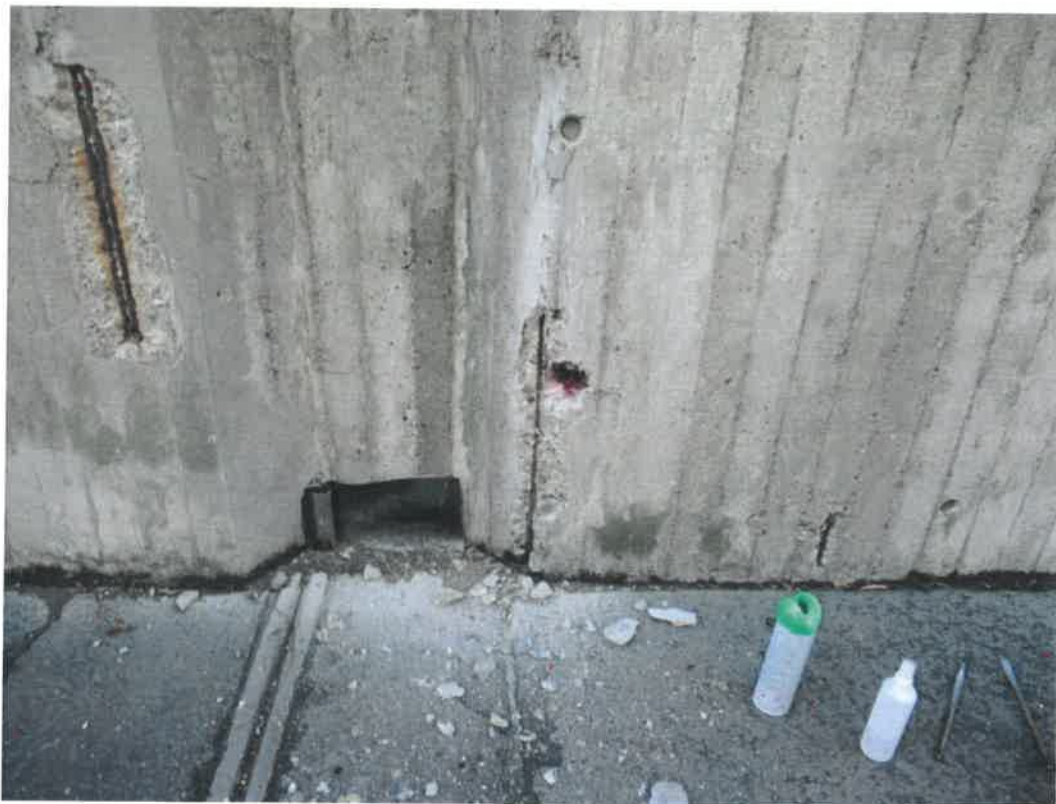
Als Ursache der Schadenbilder an den Wänden wird neben dem Chlorideintrag die fortgeschrittene Karbonatisierung diagnostiziert. Die hier ermittelte Karbonatisierungstiefe beträgt ca. 15 mm (siehe Bild 23 und Bild 24). Die in diesen Bereichen ermittelte Betonüberdeckung ist in Teilbereichen sehr gering (siehe 6.2.1). Aufgrund dessen ist Bewehrung leicht zugänglich für  $\text{CO}_2$ . Dadurch verliert der Beton seine Alkalität und die Bewehrung wird nicht mehr geschützt. Das Volumen der Bewehrung nimmt zu und es kommt zur Abplatzung des Betons.

Bild 23: Karbonatisierungstiefe, Stb. Wand, Parkdeck, ■■■, 13.01.2020, IMG\_1022.JPG

Die Schäden der Kategorie 1 und 2 sind nach dem Instandsetzungsprinzip R1-CL zu sanieren. Bei den Schäden der Kategorie 3 sind defekte bzw. betroffene Bewehrungsstäbe nach Maßgabe des Statikers auszutauschen bzw. zu ergänzen und anschließend nach dem Instandsetzungsprinzip R1-CL instand zu setzen. Für den Instandsetzungsmörtel ist ein Mörtel mit niedrigem Chloridmigrationskoeffizienten zu verwenden, damit kein zusätzlicher seitlicher Auftrag erfolgen muss. Die Standsicherheit während der Maßnahme ist vorab zu prüfen.

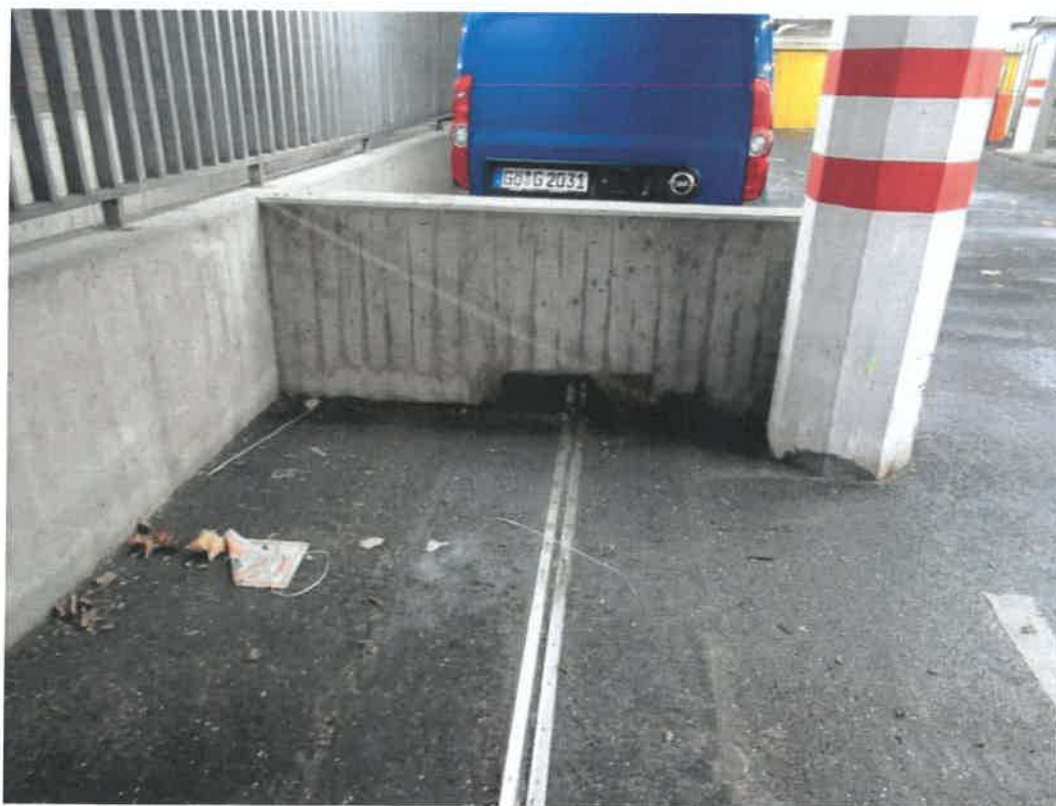
Wände nicht durchgängig angedichtet. In den Nahbereichen der Fuge ist der Gussasphalt gebrochen und Flüssigkeiten können in die Konstruktion eindringen (siehe Bild 37). Die weiteren Fugen in Achse F8-20, 11 /F-H und 15/F-H sind ohne Fugenprofile hergestellt. In Teilbereichen die Fuge überbaut (z.B. Pfortnerraum). Der Asphalt ist stumpf gestoßen und im Fugenbereich aufgerissen (siehe Bild 33 bis Bild 36). Unterhalb des Gussasphaltes ist eine bituminöse Abdichtungsbahn angeordnet. Der stumpf gestoßene Gussasphalt ist aufgerissen und im Fugenbereich gebrochen. Eingetragene Feuchtigkeit kann ungehindert in die Konstruktion eindringen.

Bewertung: Die eingetragenen Chloride (Tausalze) in den Fugen liegen weit oberhalb des kritischen Wertes (siehe Probe 14 und 15). Als Ursache der Schadenbilder an den Fugen wird der Chlorideintrag bzw. die nicht fachgerecht ausgeführte Fugenabdichtung diagnostiziert. Es wird erwartet, dass im Innenbereich der Fuge hohe Chloridgehalte ermittelt werden. Die Fugen müssen ausgeräumt und fachgerecht instandgesetzt werden. Defekte bzw. betroffene Bewehrungsstähle sind nach Maßgabe des Statikers auszutauschen bzw. zu ergänzen und anschließend im alkalischen Milieu eingebettet werden, um dauerhaft den Bewehrungsstahl zu schützen.

Bild 37: Trennfuge Ebene-1, MIGUA Fugenprofil, ■■■, 09.01.2020, IMG\_0728.JPG

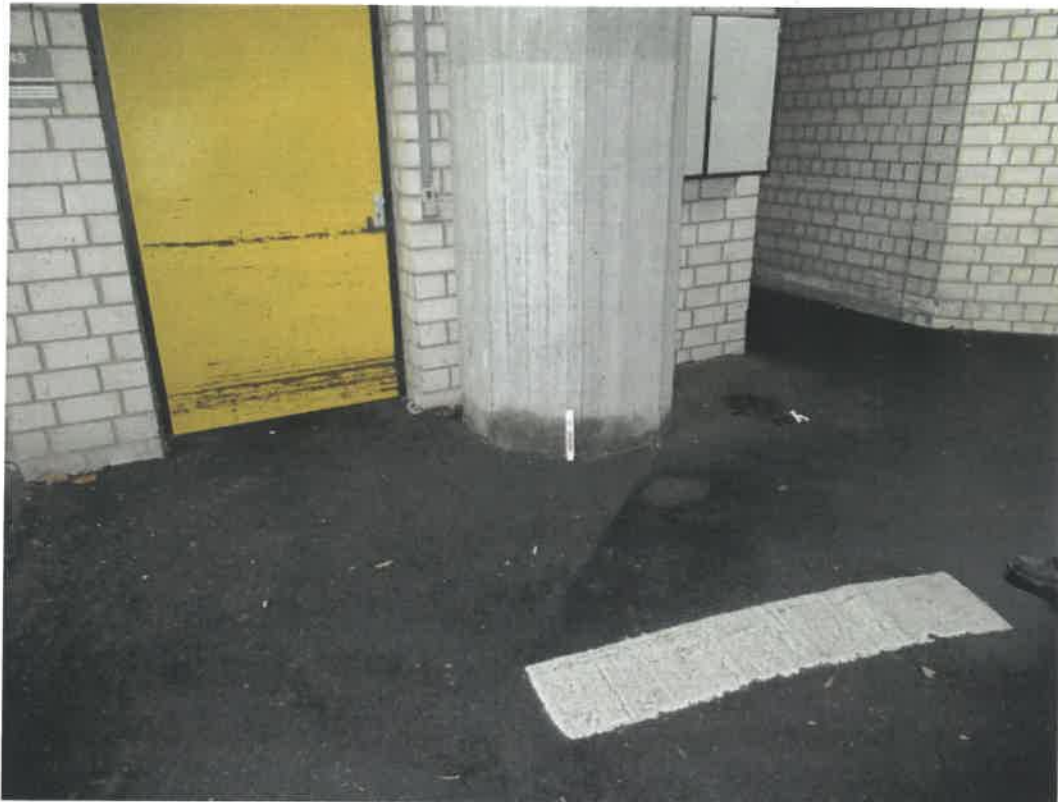
Die Stützen im Bereich Achse G/14-15 sind mit einem Vlies und einer Beschichtung saniert (siehe Bild 43). An den restlichen Stützen wurden bisher keine weiteren Sanierungsmaßnahmen durchgeführt. An den Stützen ist teilweise aufsteigende Feuchtigkeit bis ca. 30 cm über der Fahrfläche vorhanden (siehe Bild 40).

**Bild 40: Stütze Ebene-1, aufsteigende Feuchtigkeit im Fußbereich, ■■■, 09.01.2020, IMG\_0766.JPG**

Bewertung: Aufgrund der Schadensbilder an den Stützen wird als Ursache der Chlorideintrag diagnostiziert. Die Schäden der Kategorie 1 und 2 sind nach dem Instandsetzungsprinzip R1-CL zu sanieren. Bei den Schäden der Kategorie 3 sind defekte bzw. betroffene Bewehrungsstähle nach Maßgabe des Statikers auszutauschen bzw. zu ergänzen und anschließend nach dem Instandsetzungsprinzip R1-CL instand zu setzen. Für den Instandsetzungsmörtel ist ein Mörtel mit niedrigem Chloridmigrationskoeffizienten zu verwenden, damit kein zusätzlicher seitlicher Auftrag erfolgen muss. Die Standsicherheit während der Maßnahme ist vorab zu prüfen.

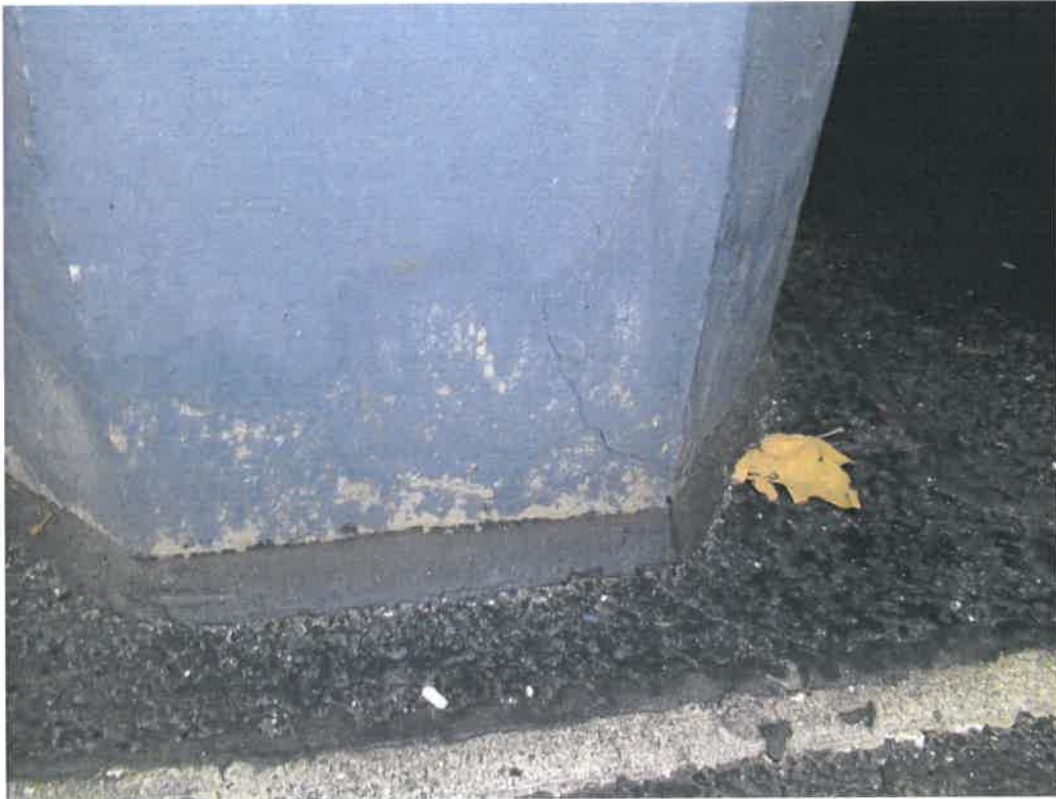
**Bild 42: Stütze Ebene-1, Riss in sanierte Stütze, [REDACTED], 09.01.2020, IMG\_0696.JPG**

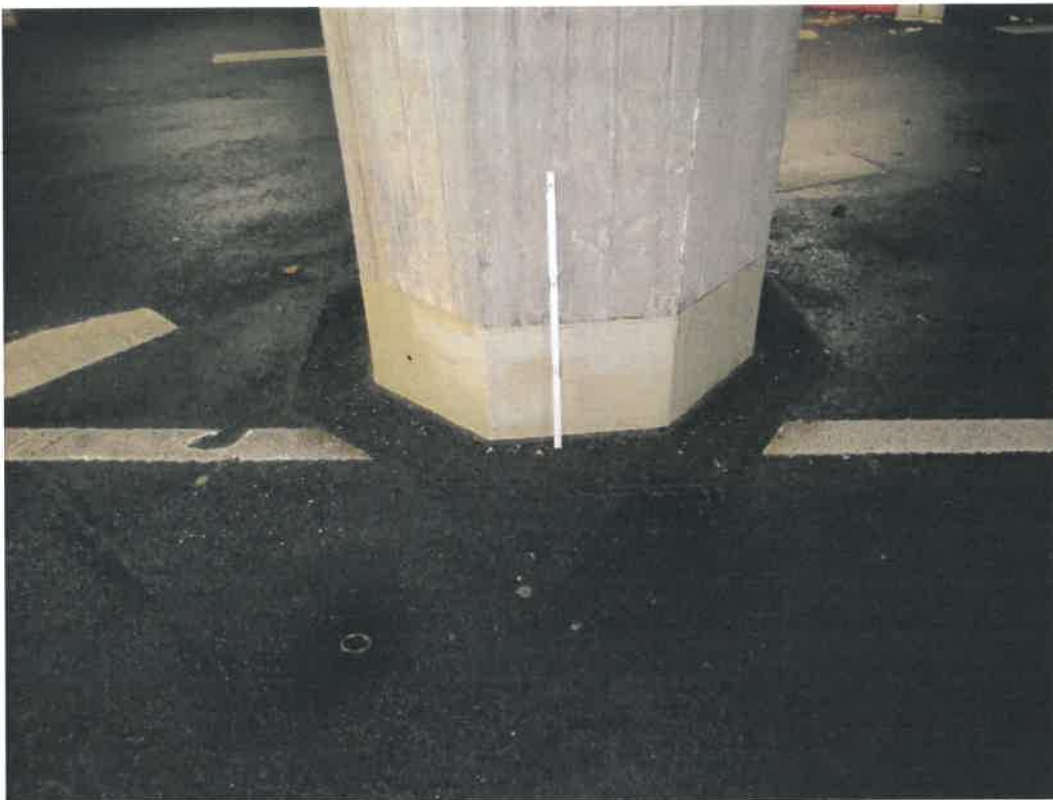
**Bild 43: Stütze Ebene-1, mit Vlies sanierte Stütze, [REDACTED], 09.01.2020, IMG\_0701.JPG**

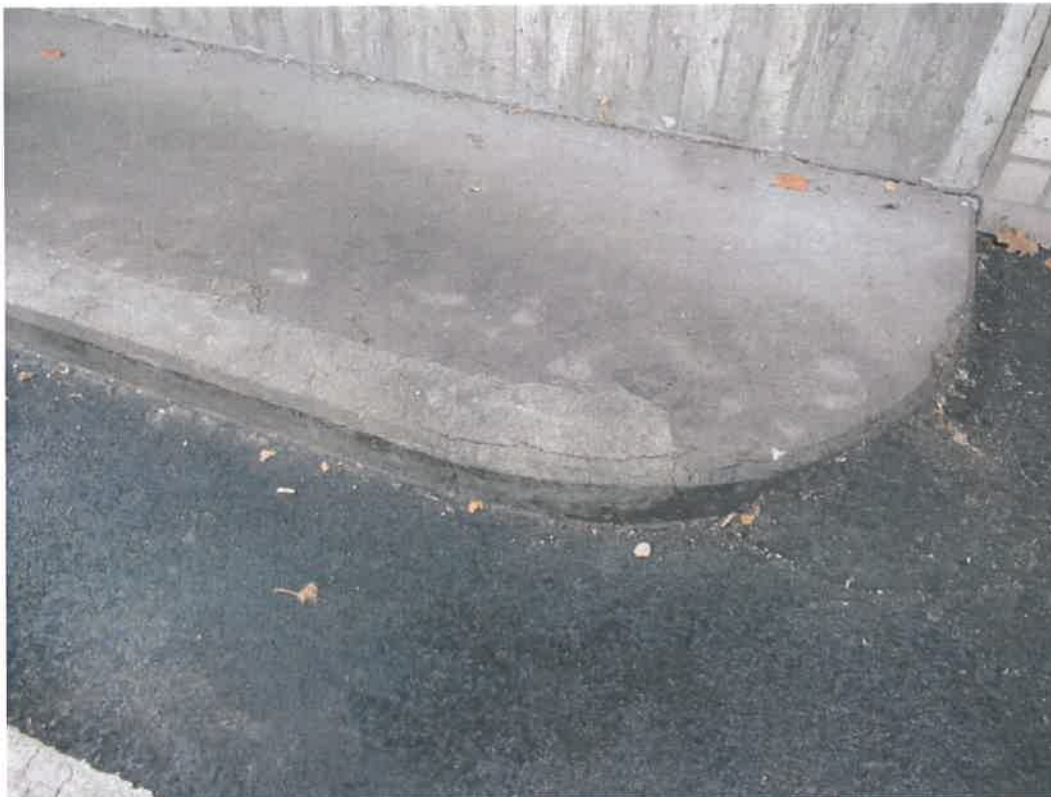
Diese Ebene wird über Metallstellengitter dreiseitig belüftet. Die Schrammborde in dieser Ebene weisen alle durchgängige Schäden auf. Der Schädigungsgrad der Schrammborde reicht von leicht erkennbaren Schäden bis zu Schädigungen mit Betonabplatzungen infolge starker Bewehrungskorrosion (siehe Bild 44 bis Bild 48).

**Bild 47: Schrammbord Ebene-1, Riss Schrammbord, [REDACTED], 09.01.2020, IMG\_0809.JPG**

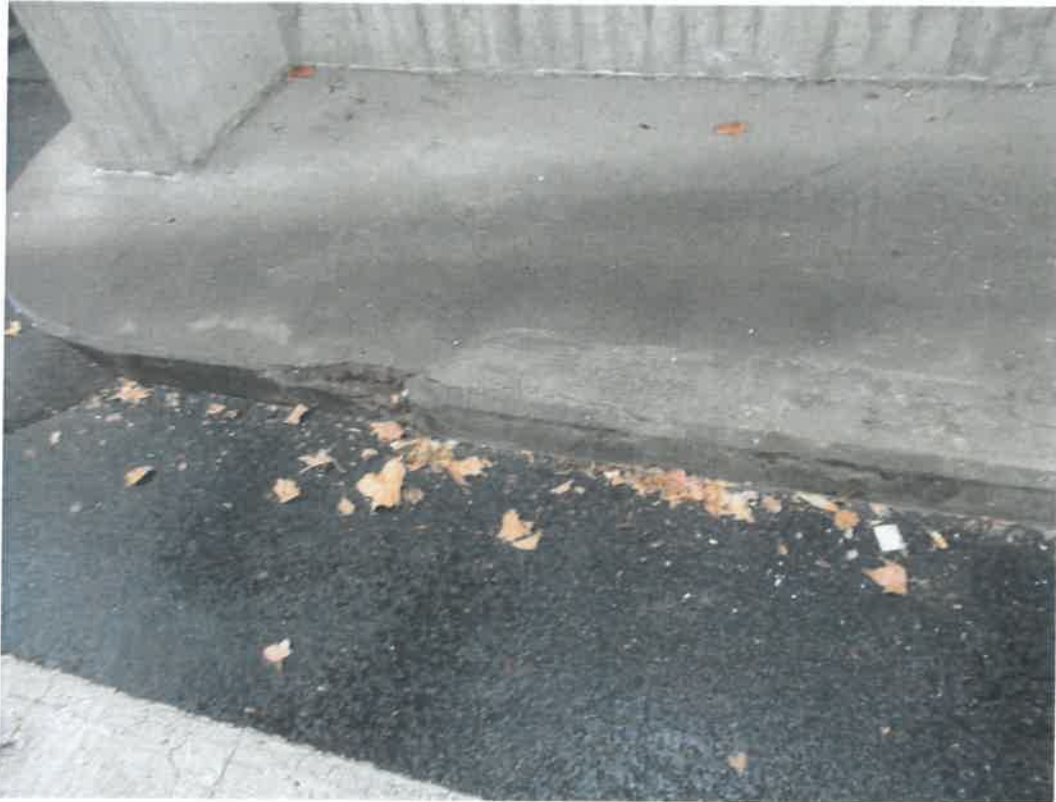
**Bild 48: Schrammbord Ebene-1, Abplatzungen Schrammbord, [REDACTED], 09.01.2020, IMG\_0810.JPG**

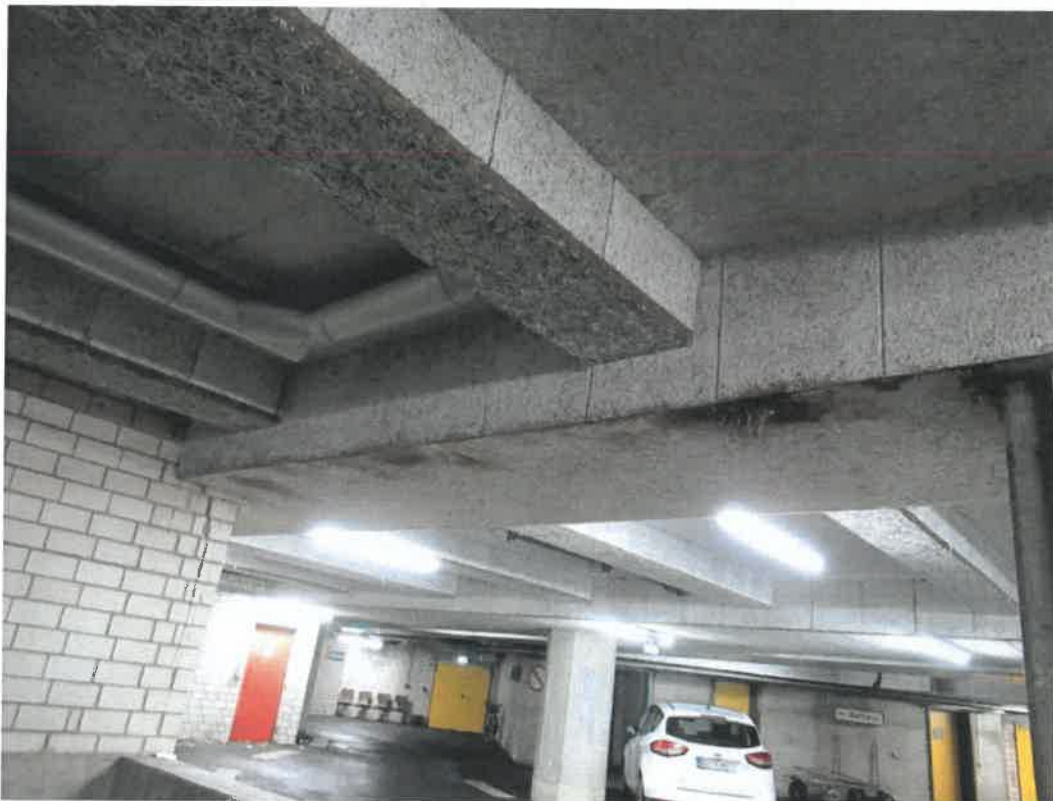
Die Decken und Unterzüge in der Ebene -1 sind zu Großteil mit HWL-Platten versehen (siehe Bild 28 bis Bild 31). Somit konnten nur die freiliegenden Bereiche visuell geprüft werden. In diesen Bereichen liegen keine wesentlichen Schäden vor. Eine Ausnahme bildet der Unterzug zwischen Achse F-15 und F-16 (siehe Bild 48). Der Unterzug befindet sich unterhalb des im EG-angeordneten Innenhofes. Dieser Unterzug weist durch die HWL-Platten Feuchtespuren auf. Der Innenhof ist mit 50 x 50 cm Betonplatten abgedeckt. Darunter befindet sich eine ca. 20 cm dicke Schotterschicht. Ein weiterer Einblick zu dem Aufbau war hier nicht gegeben. Die Feuchtigkeit an den HWL-Platten deutet auf einen Defekt in der Abdichtung des Innenhofes hin.

**Bild 49: Decke Ebene-1, Feuchtigkeit an HWL-Platten, [REDACTED], 09.01.2020, IMG\_0813.JPG**

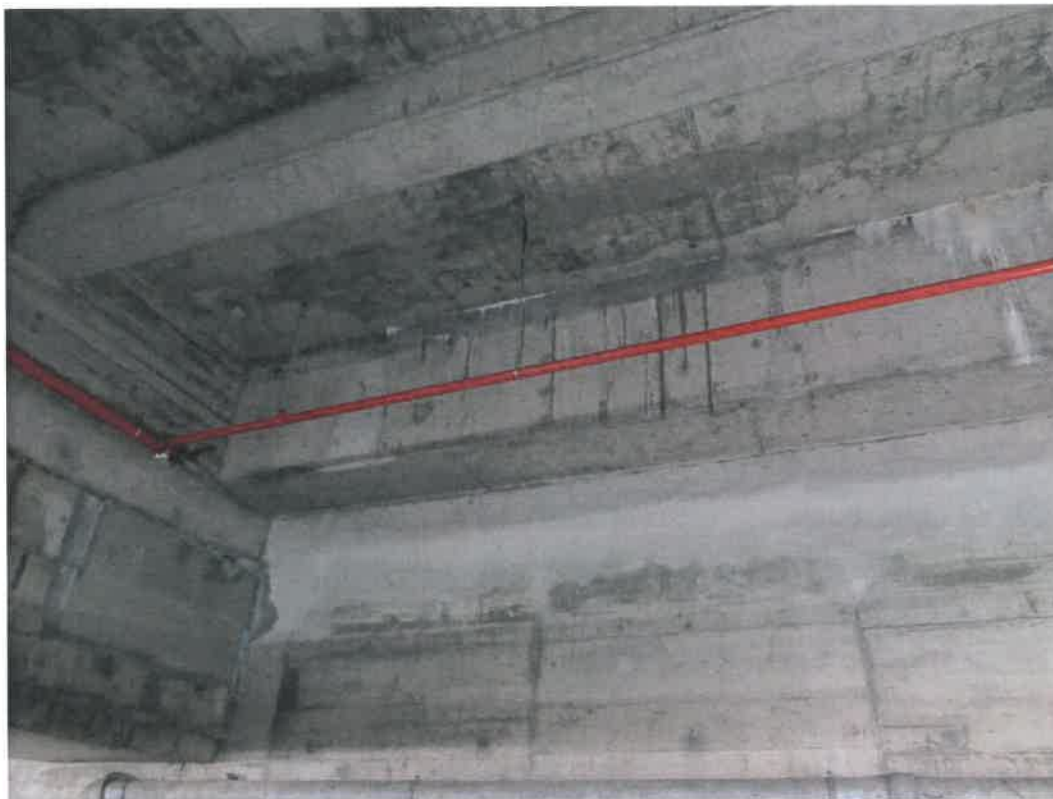
Bild 71: Ebene-2, Feuchtigkeitsdurchdringungen am Unterzug, ■■■, 14.01.2020, IMG\_1158.JPG

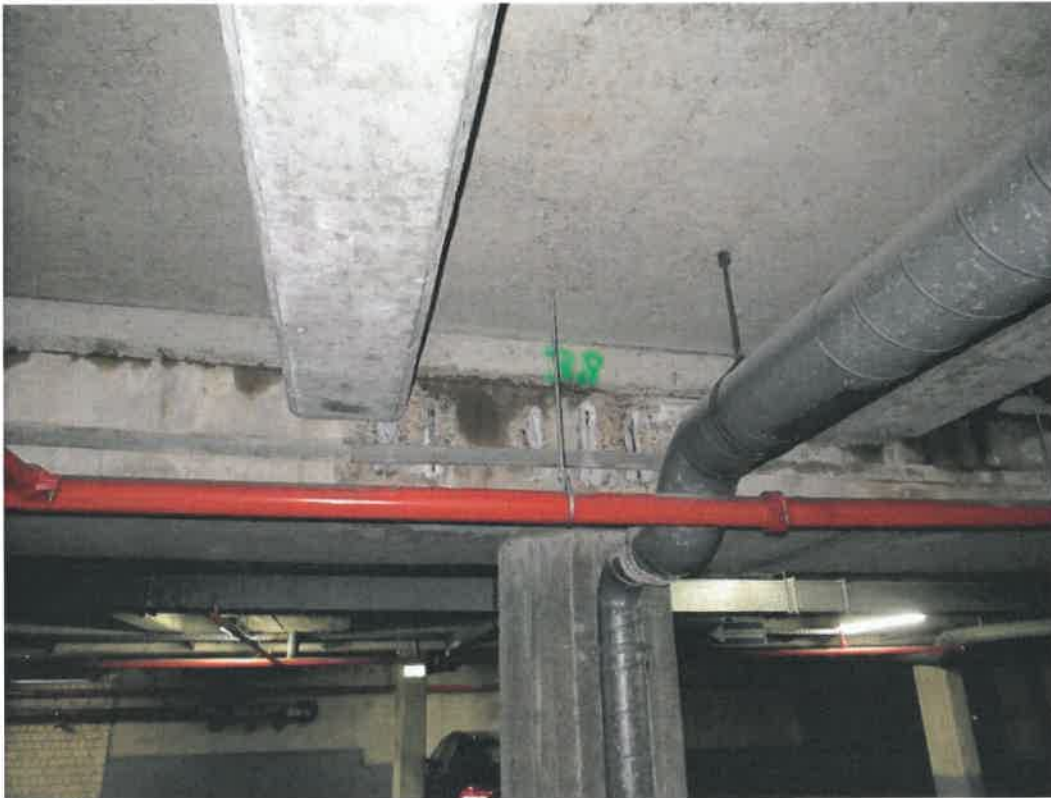
**Bild 74: Ebene -2, freiliegende Bewehrung am Unterzug und Feuchtigkeit, ■■■, 14.01.2020, IMG\_1170.JPG**

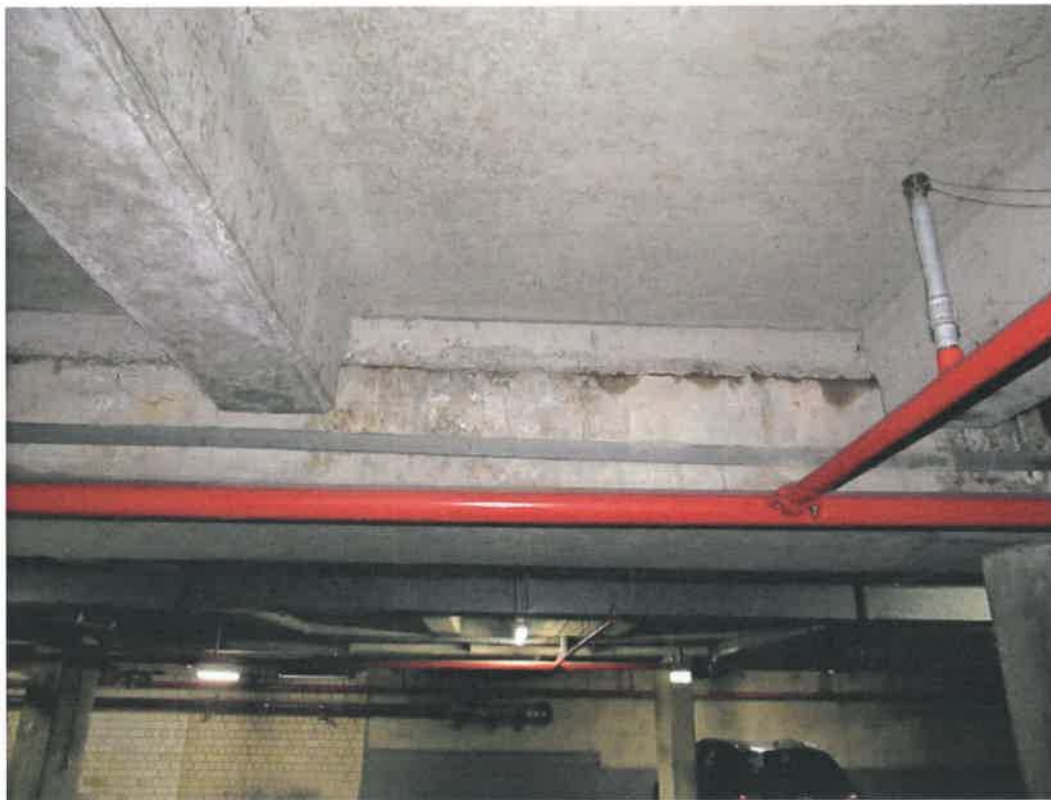
**Bild 75: Ebene -2, Feuchtedurchdringungen am Unterzug, ■■■, 14.01.2020, IMG\_1171.JPG**

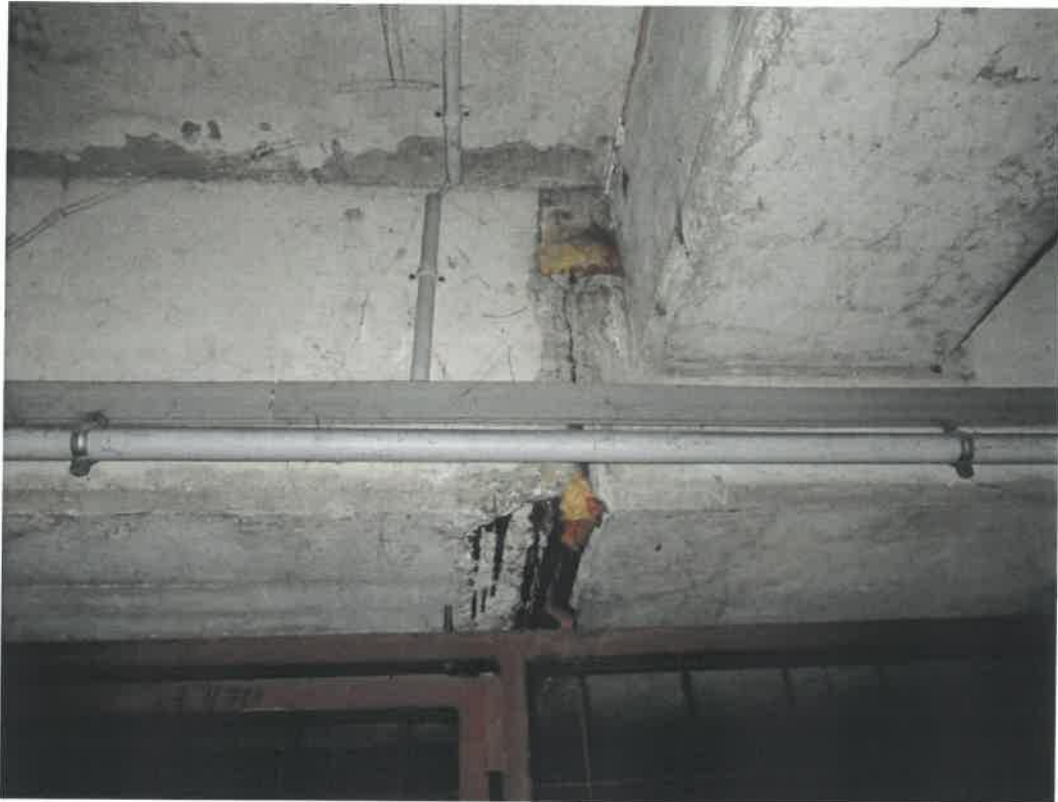
Konsolen sind Schäden, Feuchtedurchdringungen und Abplatzungen bis hin zu freiliegender Bewehrung zu erkennen (siehe Bild 76 bis Bild 78, Bild 90, Bild 91 und Bild 100). Die anderen Nebenunterzüge weisen in der Regel keine visuell erkennbaren Schäden auf. Aus den Unterzügen mit optisch erkannten Schäden wurden Bohrmehlproben zur Analyse entnommen. Die optischen Erkenntnisse wurden durch die betontechnischen Analysen bestätigt. Die Chloridgehalte im Bauteilinneren liegt weit oberhalb des kritischen Wertes. Als Ursache der Schäden werden von oben durch die Fugen eindringende Flüssigkeiten als Ursache identifiziert

Bild 76: Ebene -2, freiliegende Bewehrung am Unterzug, ■■■, 14.01.2020, IMG\_1183.JPG

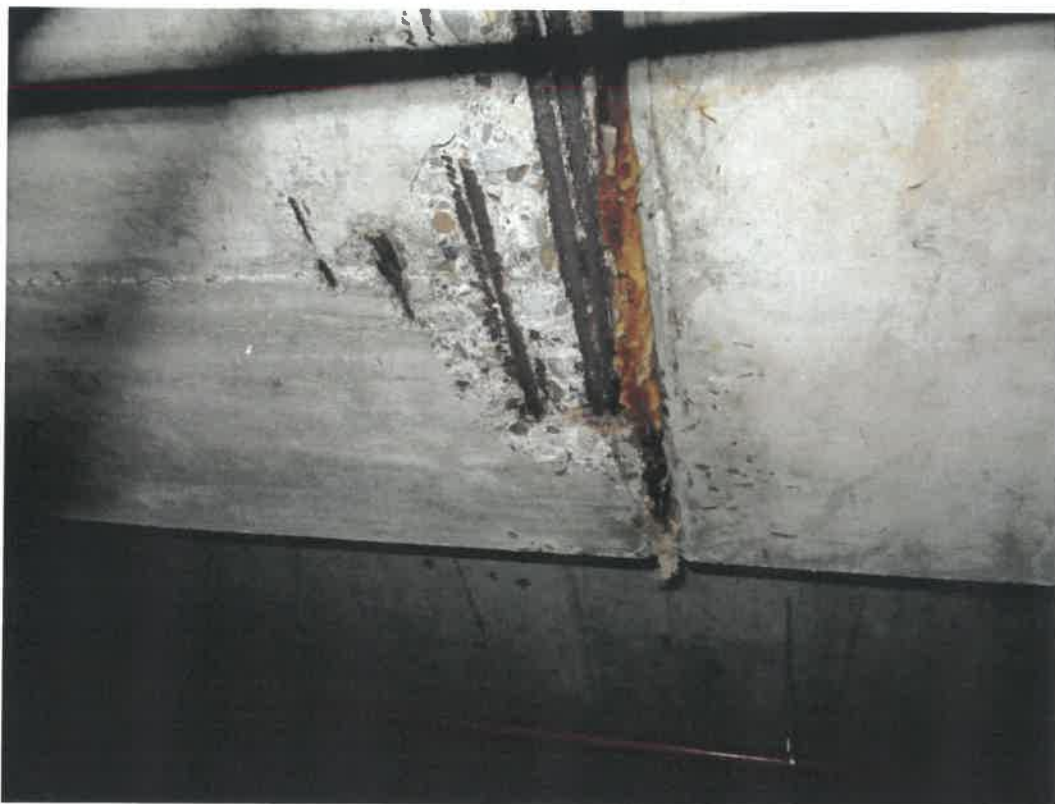
Bild 77: Ebene -2, freiliegende Bewehrung am Unterzug, ■■■, 14.01.2020, IMG\_1185.JPG
