**Bauwerksanalyse**  
**Neues Rathaus Stadt Göttingen**  
**1. und 2. BA Parkgeschosse**  
**(Gebäudeteil an der Stern- bzw. Gausstraße,**  
**Sockelgeschoss -1 bis Tiefgeschoss -2)**

Auftraggeber: Stadt Göttingen

Betrifft: X131 PL 1912 019 Stadt GÖ TG Neues Rathaus

Datum des Berichts: 13. Mai 2020

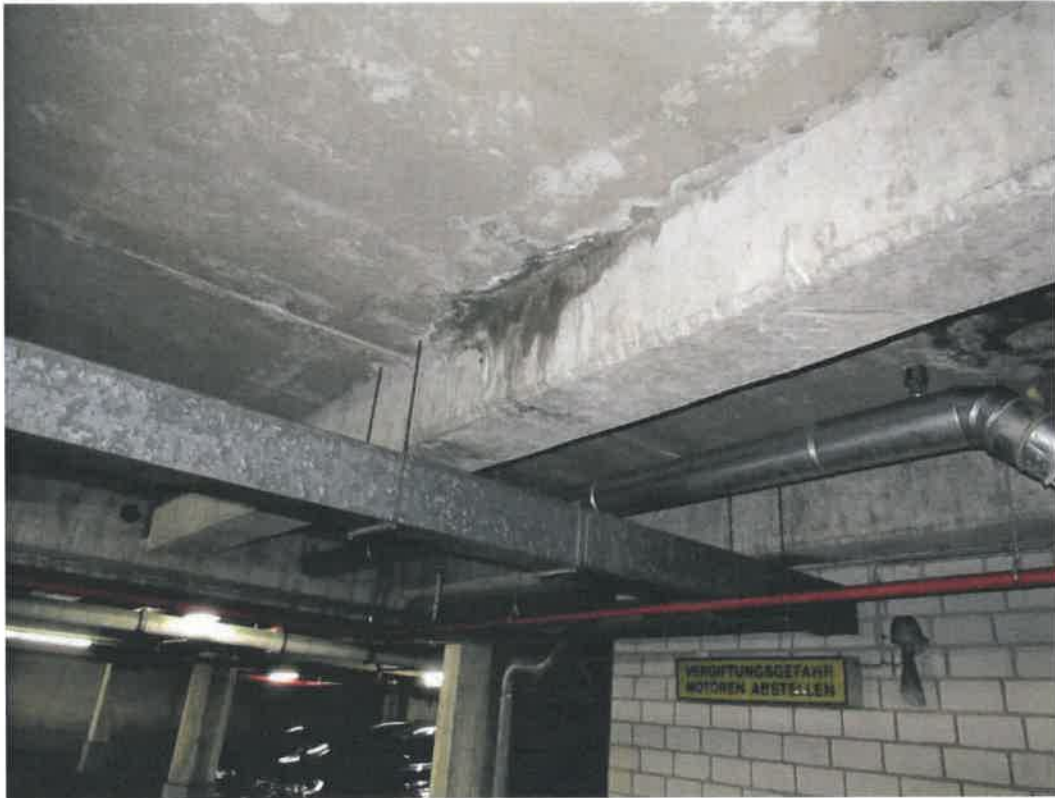
Konsolen sind Schäden, Feuchtedurchdringungen und Abplatzungen bis hin zu freiliegender Bewehrung zu erkennen (siehe Bild 76 bis Bild 78, Bild 90, Bild 91 und Bild 100). Die anderen Nebenunterzüge weisen in der Regel keine visuell erkennbaren Schäden auf. Aus den Unterzügen mit optisch erkannten Schäden wurden Bohrmehlproben zur Analyse entnommen. Die optischen Erkenntnisse wurden durch die betontechnischen Analysen bestätigt. Die Chloridgehalte im Bauteilinneren liegt weit oberhalb des kritischen Wertes. Als Ursache der Schäden werden von oben durch die Fugen eindringende Flüssigkeiten als Ursache identifiziert

Bild 78: Ebene -2, Feuchtigkeit an der Stütze, ■■■, 09.01.2020, IMG\_0825.JPG

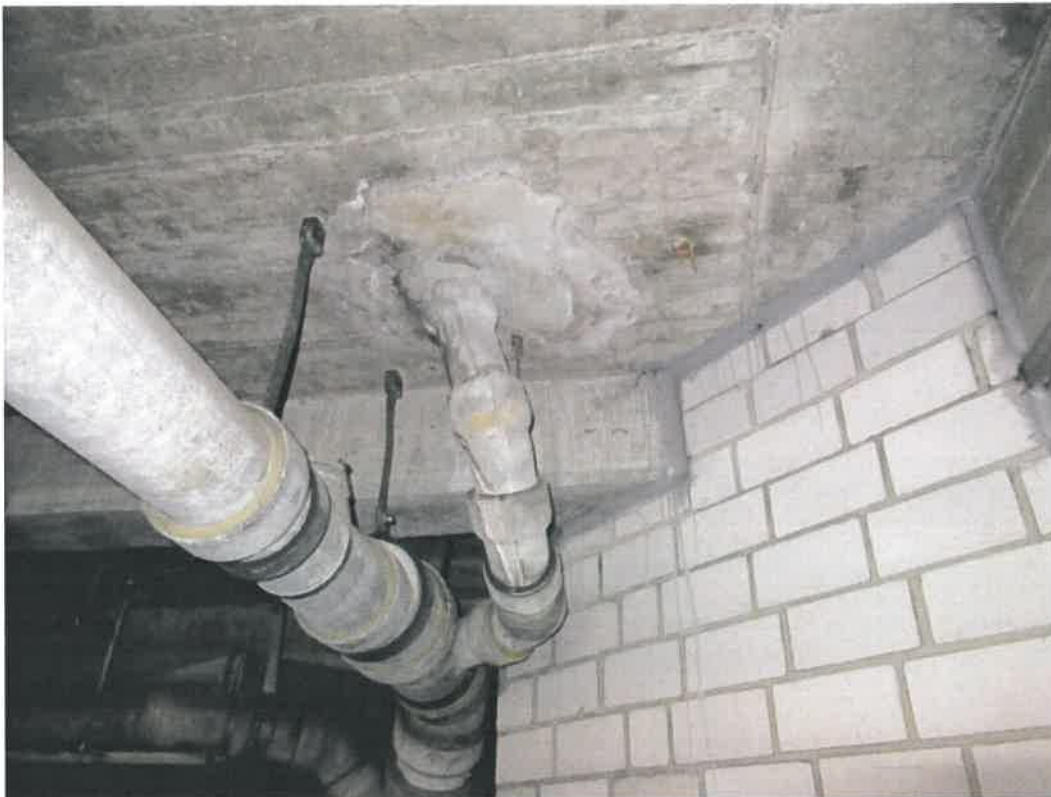
Die Durchdringungen in der Decke über der Ebene -2 dienen der Entwässerung der Ebene -1. Sämtliche Rohrdurchführungen sind geschädigt. An den Durchdringungen sind vermehrt Abplatzungen, Feuchtigkeit und Fehlstellen zu erkennen.

Bild 79: Ebene -2, Regenwasserdurchdringungen, ■■■, 09.01.2020, IMG\_0822.JPG

**Bewertung:** Die Schäden der Kategorie 1 und 2 sind nach dem Instandsetzungsprinzip R1-CL zu sanieren. Bei den Schäden der Kategorie 3 sind defekte bzw. betroffene Bewehrungsstähle nach Maßgabe des Statikers auszutauschen bzw. zu ergänzen und anschließend nach dem Instandsetzungsprinzip R1-CL instand zu setzen. Für den Instandsetzungsmörtel ist ein Mörtel mit niedrigem Chloridmigrationskoeffizienten zu verwenden, damit kein zusätzlicher seitlicher Auftrag erfolgen muss. Die Standsicherheit während der Maßnahme ist vorab zu prüfen.

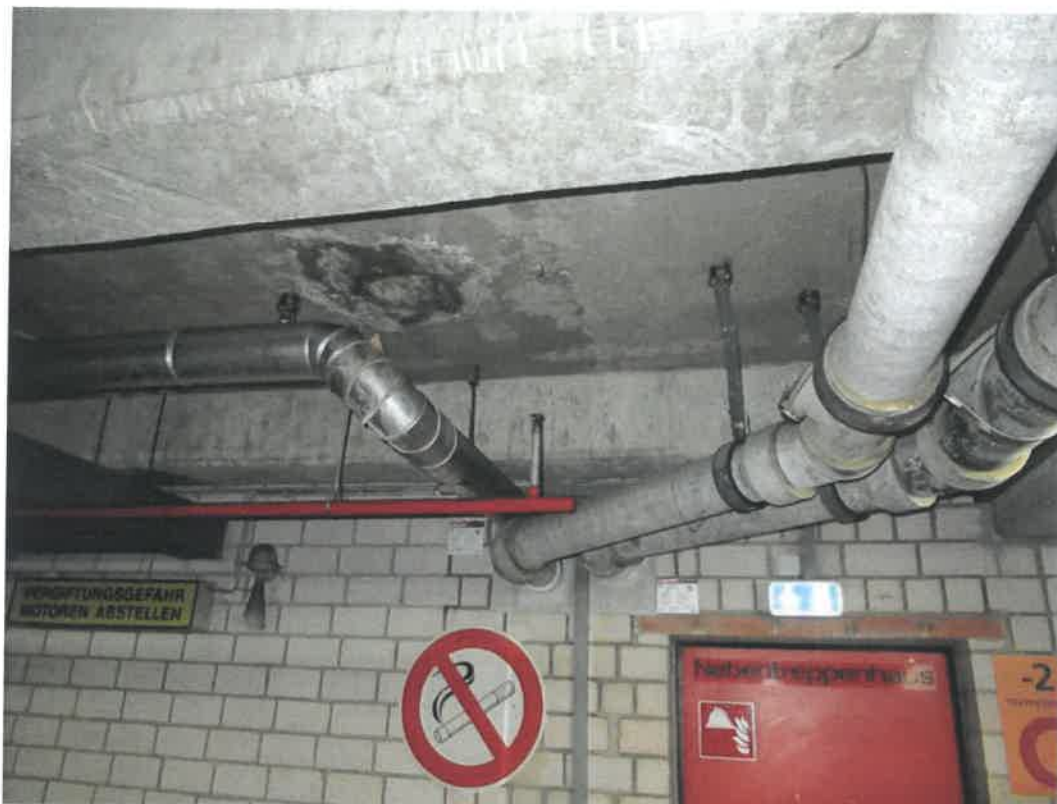
Bild 80: Ebene -2, Feuchtigkeit an der Decke, ■■■, 09.01.2020, IMG\_0824.JPG

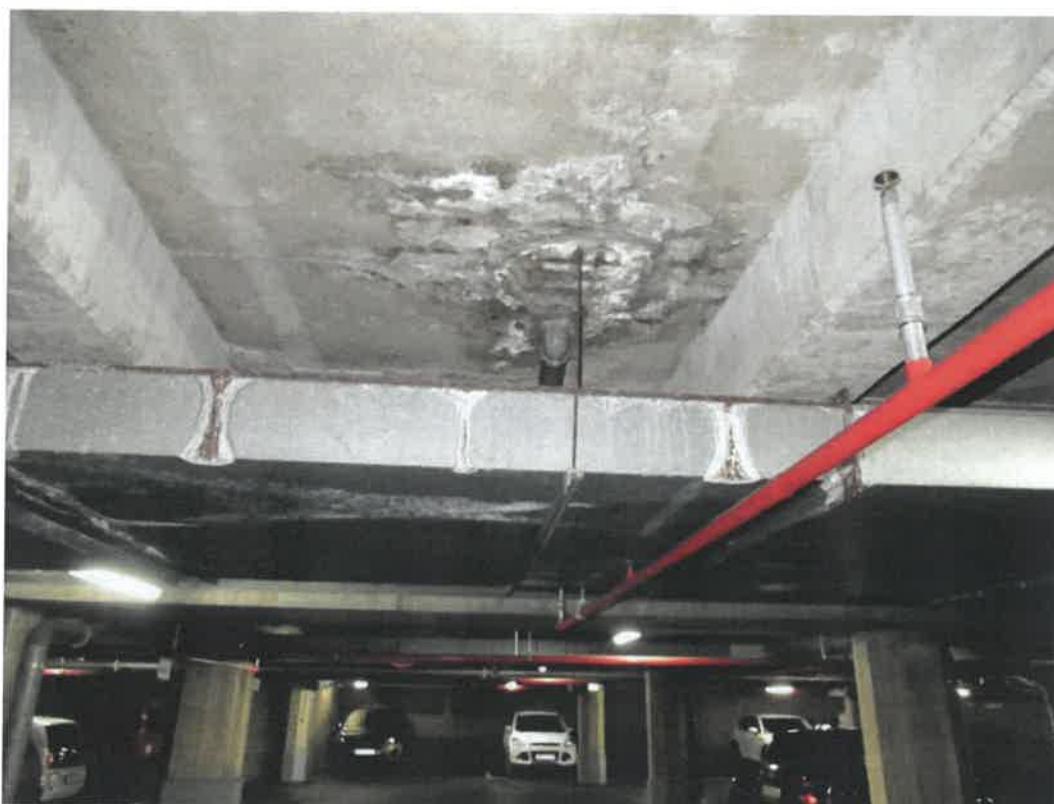
Vereinzelte wurden an den Rohrdurchdringungen Sanierungsarbeiten durchgeführt. Die sanierten Stellen zeigen ausschließlich eine Behandlung der Symptome und nicht der Ursachen auf. Mittlerweile sind verschiedene sanierte Stellen erneut geschädigt und die ursprünglichen Schäden werden wieder sichtbar. Es liegen an einigen Stellen Hohllagen vor. Detaillierte Informationen zu den durchgeführten Sanierungen liegen nicht vor.

Bild 81: Ebene -2, Schaden an Regenwasserdurchdringungen, ■■■, 09.01.2020, IMG\_0826.JPG

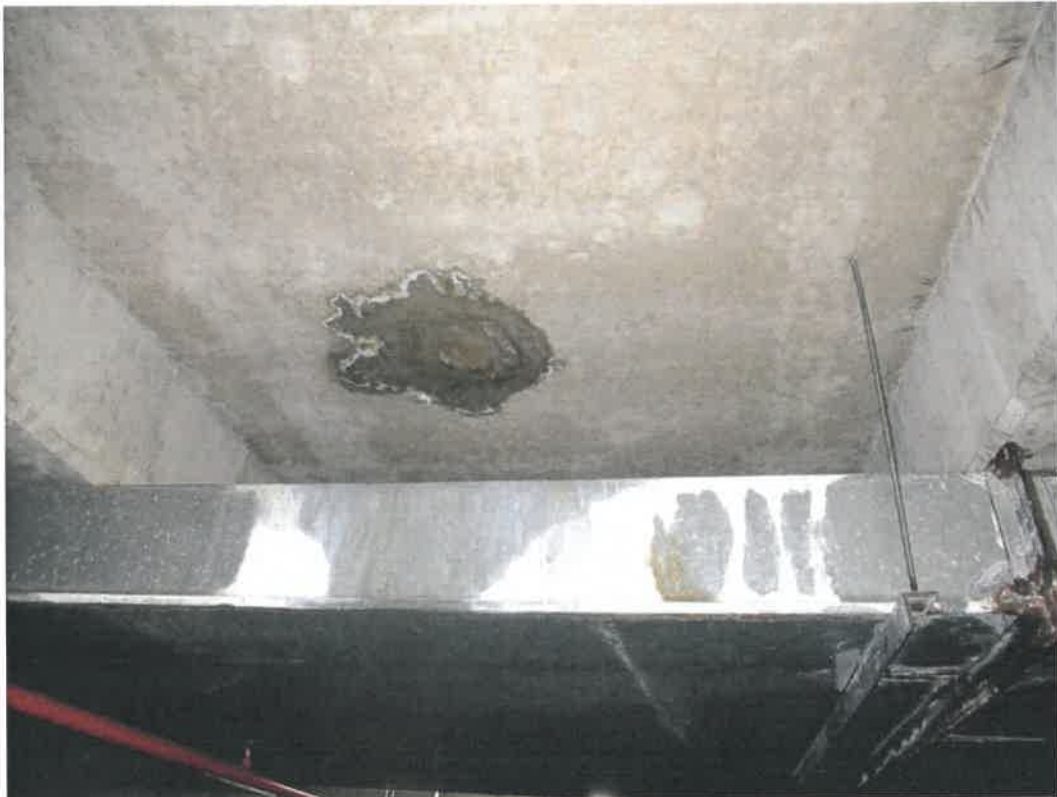
**Bild 82: Ebene -2, Feuchtigkeit an der Decke, [REDACTED], 09.01.2020, IMG\_0828.JPG**

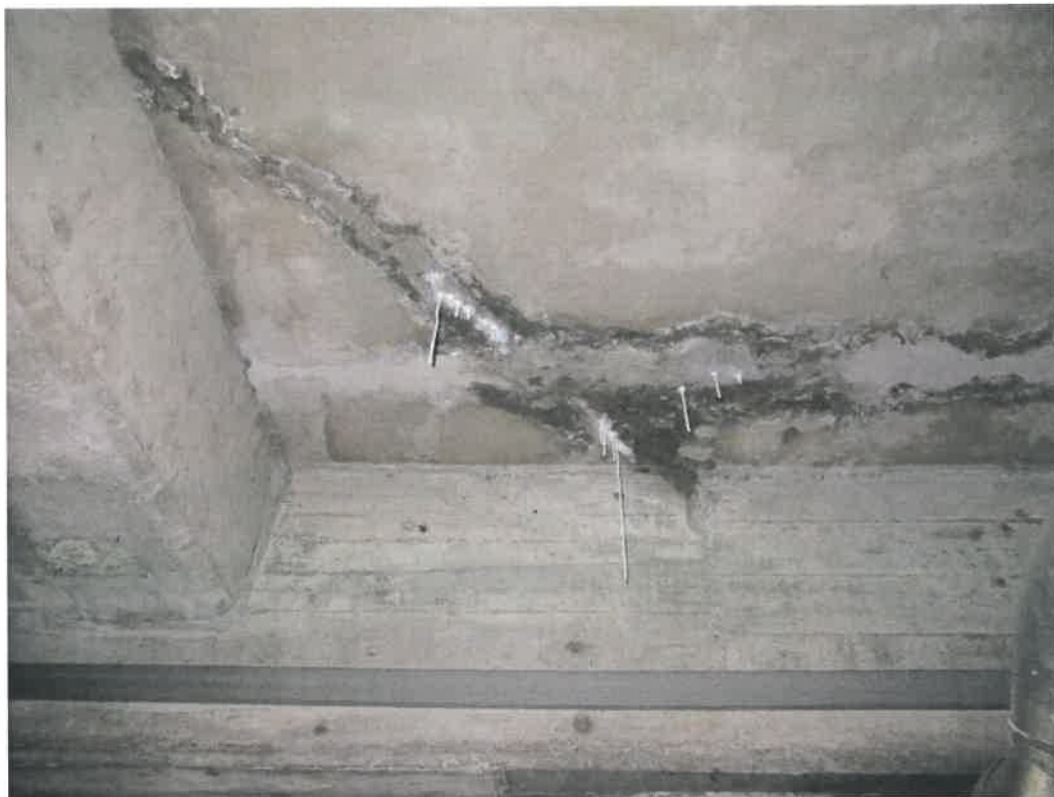
**Bild 83: Ebene -2, Risse mit Feuchtigkeit an der Decke, [REDACTED], 09.01.2020, IMG\_0862.JPG**

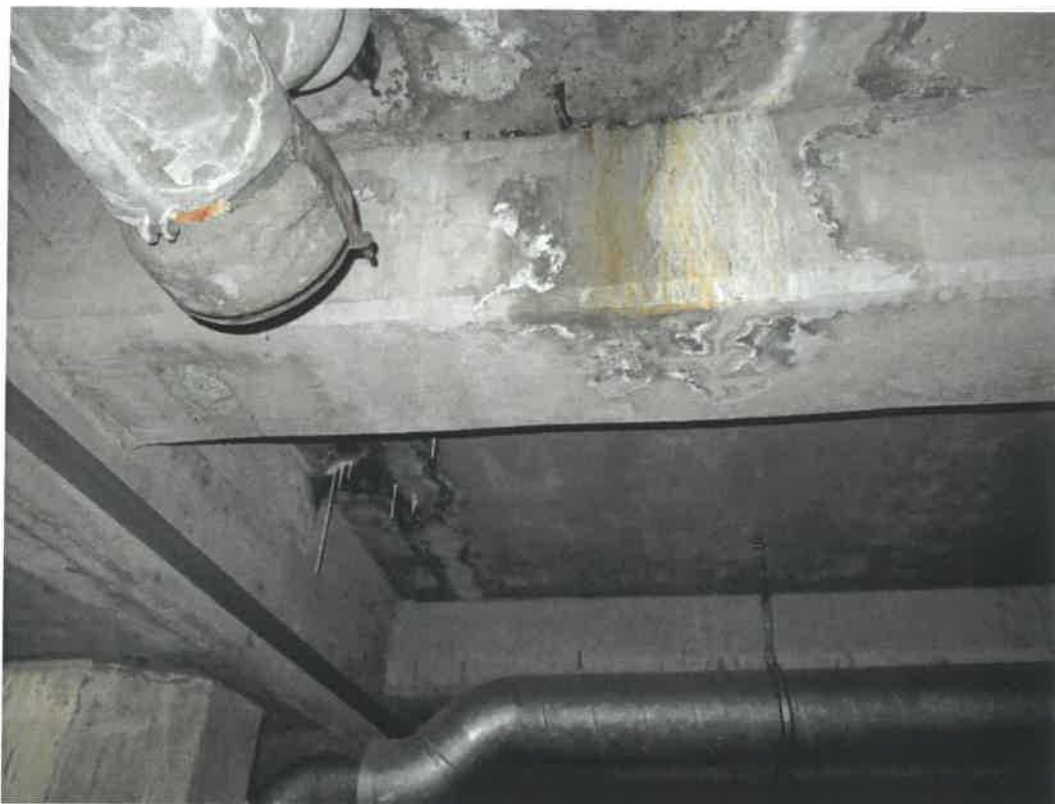
Bild 84: Ebene -2, Feuchtigkeit an der Decke und Unterzug, ■■■, 09.01.2020, IMG\_0865.JPG
