Kornwestheim, den 24.03.2026  
Bericht-Nr. 2326023 AE

## **Untersuchung und Bewertung von Asphaltschichten verschiedener Teilstrecken im Landkreis Ludwigsburg**

**Projekte: L 1100 OU Aldingen  
L 1100 OU Neckargröningen  
L 1140 OU Oßweil**

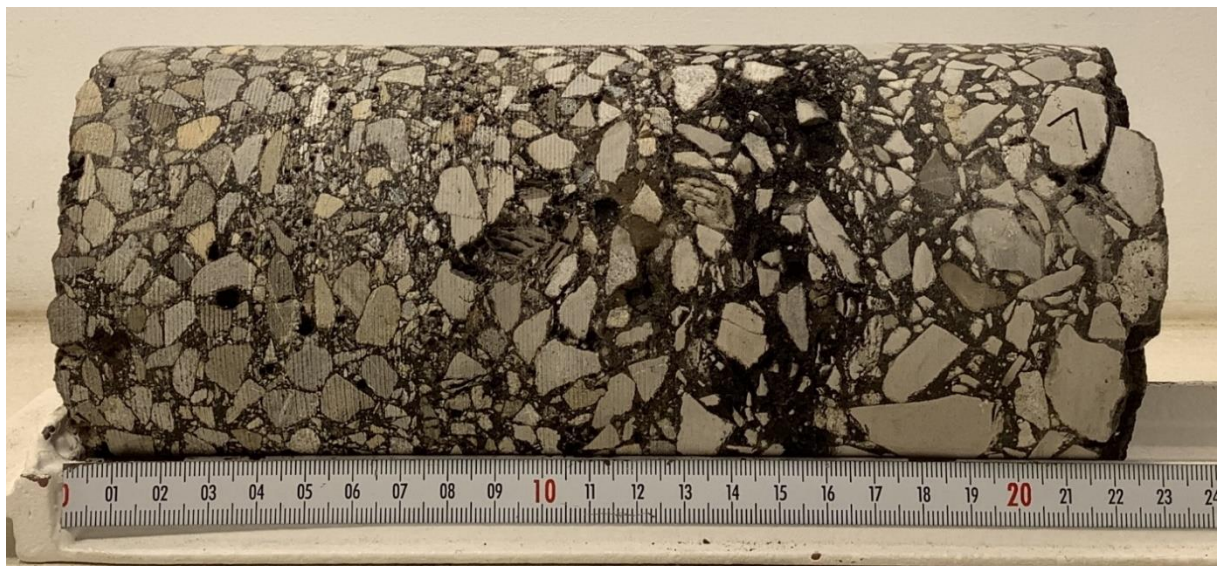
Foto Nr. 1: Bohrkern 1

Untersuchungs- punkt Nr. 1	L 1100, Ortsumfahrung Aldingen - Remseck, Fahrtrichtung Remseck			
Tiefe unter bestehender Straßenoberkante	Schicht- stärke	Materialart nach optischer Einschätzung	Auffälligkeiten	Teer- verdacht
[cm]	[cm]			
4,5	4,5	Walzasphalt, Größtkorn 11 mm	porös	nein
7,5	3,0	Walzasphalt, Größtkorn 11 mm		nein
13,0	5,5	Walzasphalt, Größtkorn 16 mm	Kornzertrümmerungen, porös	nein
23,0	10,0	Walzasphalt, Größtkorn 32 mm	Kornzertrümmerungen, Bindemittelausmagerungen	nein
<b>23,0 Gesamtstärke gebundener Oberbau</b>				
darunter folgt eine Schottertragschicht

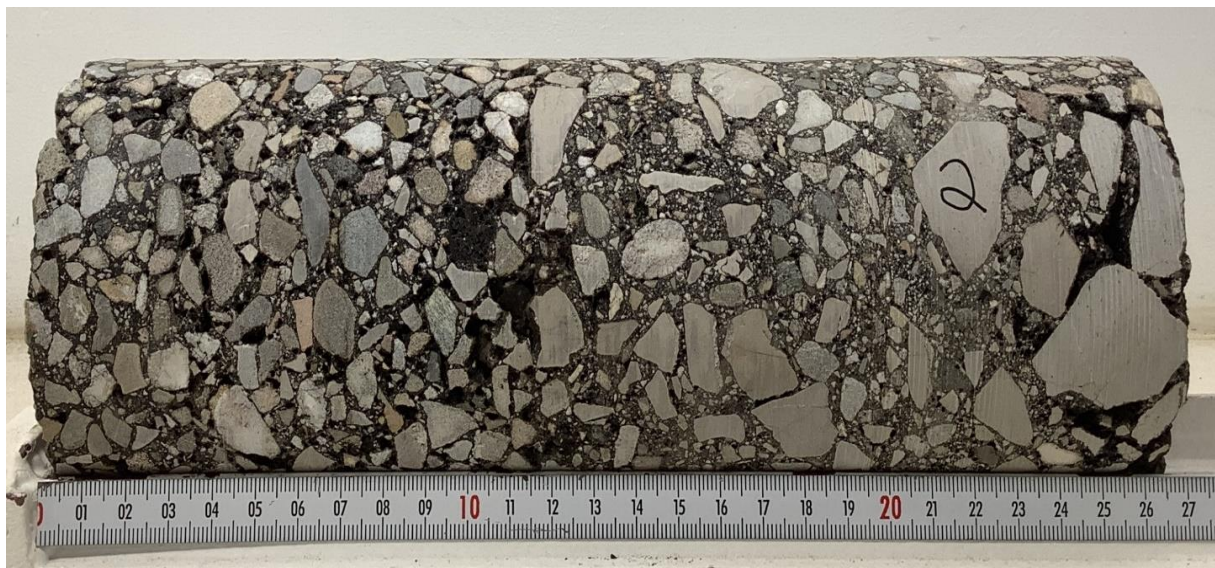
Foto Nr. 4: Bohrkern 2

Untersuchungs- punkt Nr. 2	L 1100, Ortsumfahrung Aldingen - Remseck, Fahrtrichtung Mühlhausen			
Tiefe unter bestehender Straßenoberkante	Schicht- stärke	Materialart nach optischer Einschätzung	Auffälligkeiten	Teer- verdacht
[cm]	[cm]			
2,7	2,7	Walzasphalt, Größtkorn 11 mm		nein
11,5	8,8	Walzasphalt, Größtkorn 16 mm	stark porös	nein
27,0	15,5	Walzasphalt, Größtkorn 32 mm	an der Basis porös	nein
<b>27,0 Gesamtstärke gebundener Oberbau</b>				
darunter folgt eine Schottertragschicht

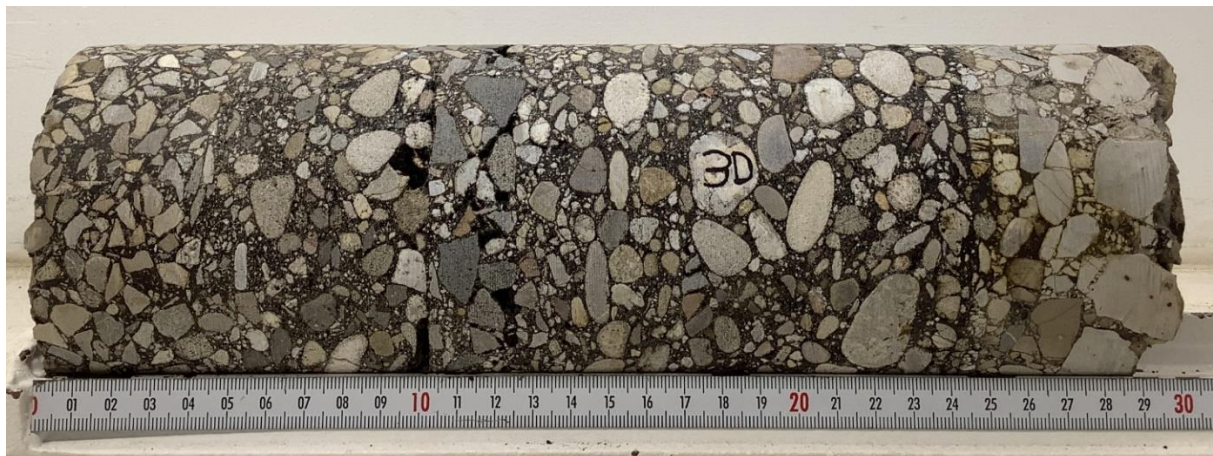
Foto Nr. 7: Bohrkern 3

Die im Rahmen der Untersuchung entnommenen Schichten zeigten bei den durchgeführten Schnelltest auf teerhaltige Bestandteile überwiegend keine positiven Reaktionen (keine Gelbfärbung). **Einzige Ausnahme ist Bohrkern Nr. 3 (L 1100 OU Neckargröningen bergauf). An dessen Basis wurde eine Tränkschotterschicht erfasst, die im Schnelltest einen positiven Befund (starke Gelbfärbung) aufwies.**

Untersuchungs- punkt Nr. 3	L 1100, Busbahnhof Remseck, nahe Tankstelle, Fahrtrichtung Hochberg			
Tiefe unter bestehender Straßenoberkante	Schicht- stärke	Materialart nach optischer Einschätzung	Auffälligkeiten	Teer- verdacht
[cm]	[cm]			
4,7	4,7	Walzasphalt, Größtkorn 11 mm		nein
10,3	5,6	Walzasphalt, Größtkorn 16 - 22 mm	hoher Rundkornanteil, an der Basis porös	nein
12,5	2,2	Walzasphalt, Größtkorn 16 - 22 mm	porös	nein
24,5	12,0	Walzasphalt, Größtkorn 32 mm	hoher Rundkornanteil	nein
30,5	6,0	Tränkschotter, Größtkorn 56 mm	mit eingewalztem Tränksplitt, Kornzertrümmerungen	ja
<b>30,5 Gesamtstärke gebundener Oberbau</b>				
darunter folgt eine Schottertragschicht

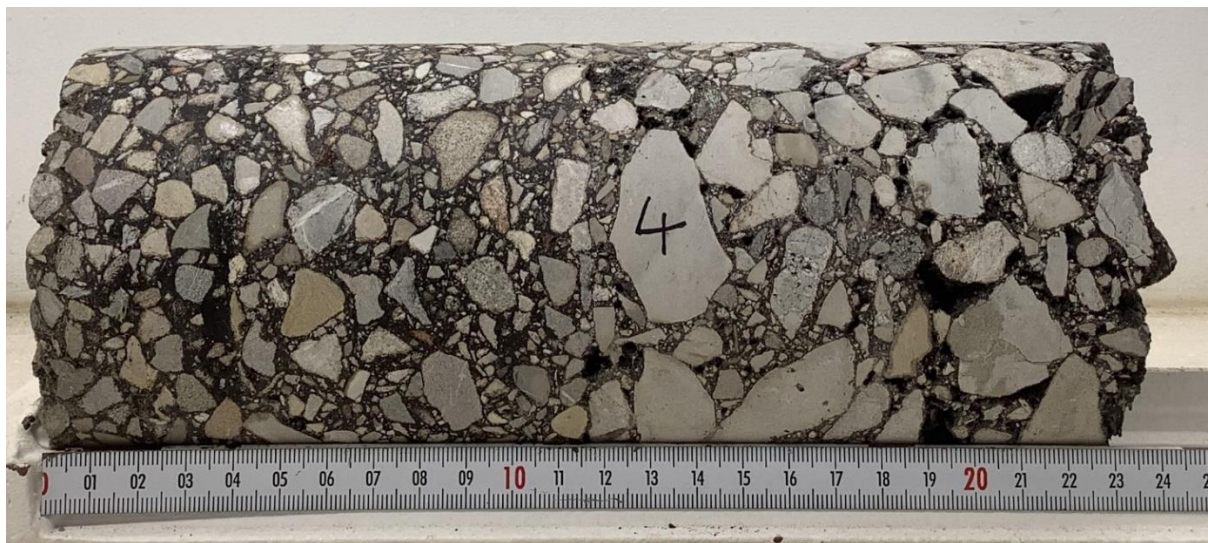
Foto Nr. 10: Bohrkern 4

Untersuchungs- punkt Nr. 4	L 1100, Fahrtrichtung Remseck			
Tiefe unter bestehender Straßenoberkante	Schicht- stärke	Materialart nach optischer Einschätzung	Auffälligkeiten	Teer- verdacht
[cm]	[cm]			
4,5	4,5	Walzasphalt, Größtkorn 11 mm		nein
12,0	7,5	Walzasphalt, Größtkorn 16 mm		nein
18,0	6,0	Walzasphalt, Größtkorn 32 mm	porös	nein
23,5	5,5	Walzasphalt, Größtkorn 32 mm	Kornzertrümmerungen, Bindemittelausmagerungen, an der Basis porös und zerfallen	nein
<b>23,5 Gesamtstärke gebundener Oberbau</b>				
darunter folgt eine Schottertragschicht

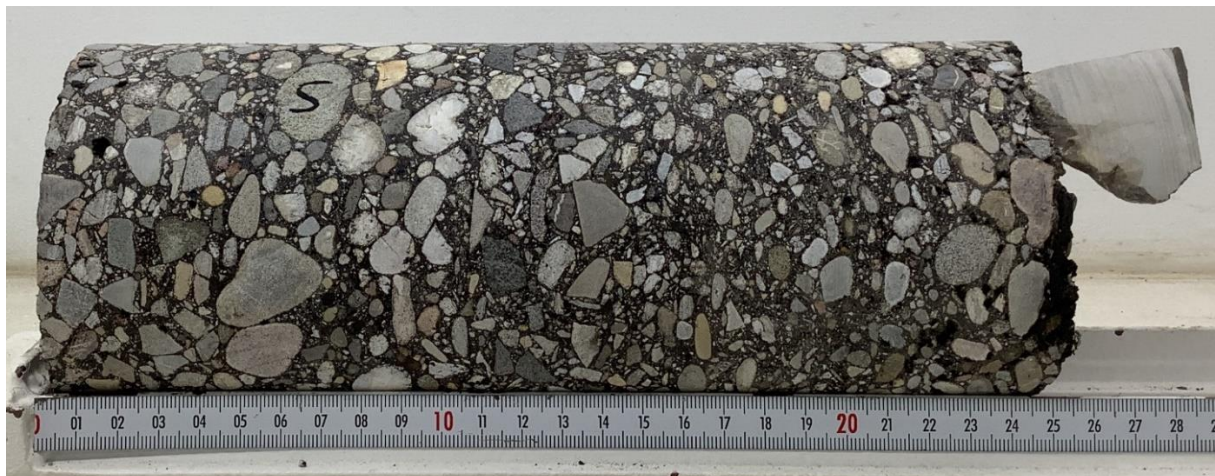
Foto Nr. 13: Bohrkern 5

Untersuchungs- punkt Nr. 5	L 1100, Busbahnhof Remseck, nahe Tankstelle, Fahrtrichtung Remseck			
Tiefe unter bestehender Straßenoberkante	Schicht- stärke	Materialart nach optischer Einschätzung	Auffälligkeiten	Teer- verdacht
[cm]	[cm]			
4,0	4,0	Walzasphalt, Größtkorn 11 mm		nein
10,0	6,0	Walzasphalt, Größtkorn 16 - 22 mm	hoher Rundkornanteil	nein
15,5	5,5	Walzasphalt, Größtkorn 16 mm		nein
18,0	2,5	Walzasphalt, Größtkorn 16 mm	hoher Rundkornanteil	nein
24,0	6,0	Walzasphalt, Größtkorn 22 mm	hoher Rundkornanteil, an der Basis porös	nein
<b>24,0 Gesamtstärke gebundener Oberbau</b>				
darunter folgt eine Schottertragschicht

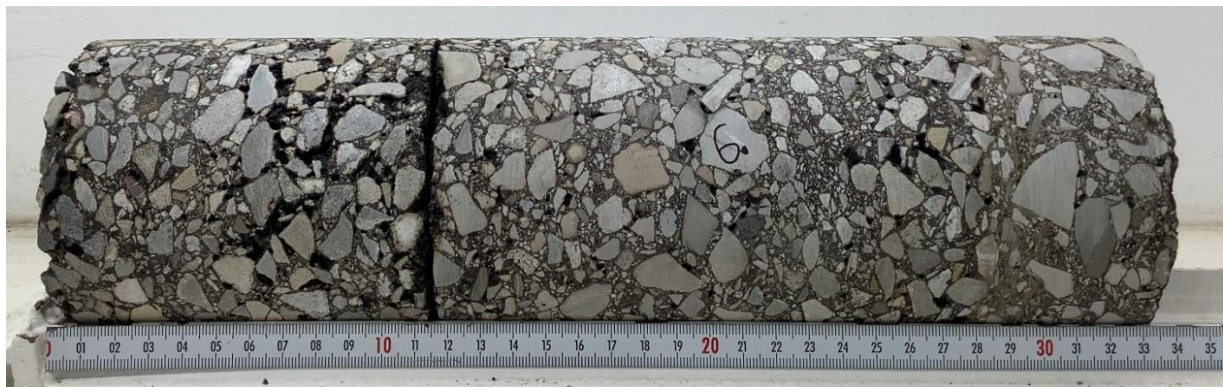
Foto Nr. 16: Bohrkern 6

<b>Untersuchungs- punkt Nr. 6</b>	<b>L 1140, Abschnitt zwischen Ortausgang LB und Einmündung nach Oßweil, "Beschleunigungsstreifen" Oßweil Fahrtrichtung LB</b>			
Tiefe unter bestehender Straßenoberkante	Schicht- stärke	<b>Materialart nach optischer Einschätzung</b>	<b>Auffälligkeiten</b>	<b>Teer- verdacht</b>
[cm]	[cm]			
4,0	4,0	Walzasphalt, Größtkorn 11 mm		nein
11,5	7,5	Walzasphalt, Größtkorn 16 mm	porös, Bindemittelausmagerungen	nein
<b>Kein Schichtenverbund vorhanden</b>				
21,5	10,0	Walzasphalt, Größtkorn 22 mm	porös	nein
25,0	3,5	Walzasphalt, Größtkorn 11 mm		nein
28,0	3,0	Walzasphalt, Größtkorn 16 mm	porös	nein
33,5	5,5	Walzasphalt, Größtkorn 22 - 32 mm		nein
<b>33,5 Gesamtstärke gebundener Oberbau</b>

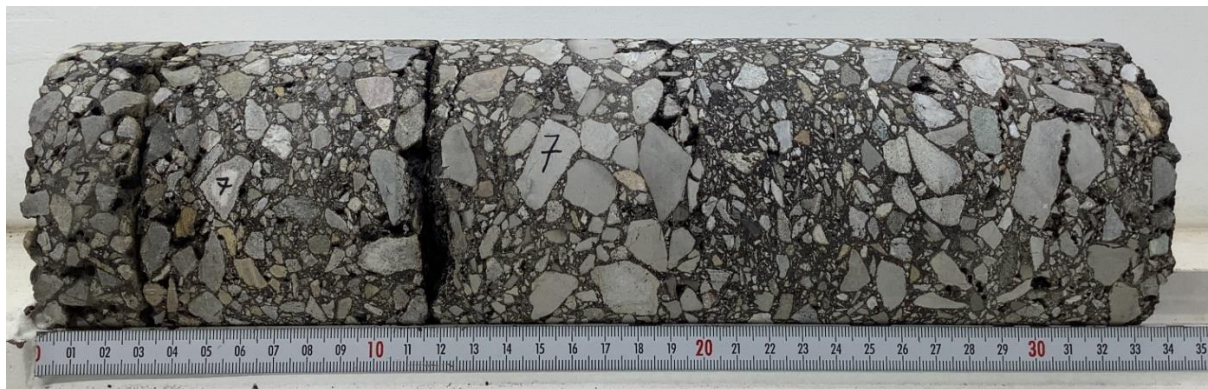
Foto Nr. 19: Bohrkern 7

Besonders auffällig ist Bohrkern Nr. 7, bei dem ein fehlender Schichtenverbund in 2 Bereichen festzustellen ist. Dieser Mangel führt zu einer unzureichenden Lastübertragung zwischen den Schichten und stellt ein kritisches Schadensbild dar, das langfristig zu Ablösungen, Hohllagen und letztlich zu weiterem strukturbedingtem Schichtzerfall führen kann.

<b>Untersuchungs- punkt Nr. 7</b>	<b>L 1140, Abschnitt zwischen Ortausgang LB und Einmündung nach Oßweil, Anfang Oßweil, Fahrtrichtung Remseck</b>			
Tiefe unter bestehender Straßenoberkante	Schicht- stärke	<b>Materialart nach optischer Einschätzung</b>	<b>Auffälligkeiten</b>	<b>Teer- verdacht</b>
[cm]	[cm]			
3,5	3,5	Walzasphalt, Größtkorn 11 mm	porös	nein
<b>Kein Schichtenverbund vorhanden</b>				
12,0	8,5	Walzasphalt, Größtkorn 16 mm	an der den Schichtgrenzen oben und unten porös	nein
<b>Kein Schichtenverbund vorhanden</b>				
20,0	8,0	Walzasphalt, Größtkorn 32 mm	an der Basis porös	nein
24,0	4,0	Walzasphalt, Größtkorn 11 mm		nein
28,0	4,0	Walzasphalt, Größtkorn 16 mm	an der Basis porös	nein
33,5	5,5	Walzasphalt, Größtkorn 32 mm	porös	nein
<b>33,5 Gesamtstärke gebundener Oberbau</b>
